**UNIVERSIDADE FEDERAL DE UBERLÂNDIA  
FACULDADE DE ENGENHARIA MECÂNICA**

**VIABILIDADE TÉCNICA E ECONÔMICA DA  
SUBSTITUIÇÃO DO AÇO CARBONO POR AÇO  
INOXIDÁVEL NOS TUBOS DE TRANSPORTE DE  
TRIGO LAVADO**

**Projeto de Fim de Curso** apresentado ao curso de graduação em Engenharia Mecânica da Universidade Federal de Uberlândia, como parte dos requisitos para a obtenção do título de **Bacharel em Engenharia Mecânica**.

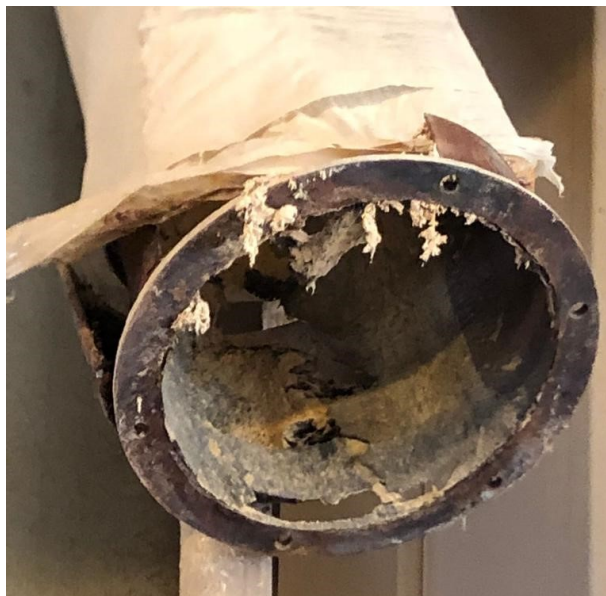
Em indústrias de processamento de trigo, uma das etapas consiste no transporte do trigo após sua lavagem com água da rede (adicionado uma porcentagem a mais de cloro em relação a um dado volume de água da rede) para um silo (conhecido como silo de descanso), através de esteiras e tubulações. Pela presença do cloro na água, somado ao efeito abrasivo causado pelo próprio grão de trigo (corrosão por abrasão), há a deterioração das tubulações tanto do próprio tubo, como nas juntas soldadas do flange, como mostrado na Fig.1 a seguir.

**Figura 1** – Tubulação de transporte de trigo úmido deteriorada devido a corrosão.

Como citado anteriormente e demonstrado na Fig. 1, fica evidente os estragos causados durante o processo de transporte e no ambiente de trabalho. No dia a dia da empresa, tais danos refletem diretamente no desempenho da produção e no orçamento final.

Como observado na Fig. 1, a corrosão se tornou mais pronunciada nas regiões próximas à região soldada do flange, chegando até o ponto de furar a parede da tubulação. Vale salientar que esse comportamento tem como principais causas os parâmetros de soldagem, ou seja, controle da atmosfera ao entorno da região soldada dentre outros. Para efeitos de representação visual, a imagem a seguir (Fig.6) representa uma junta soldada e as possíveis causas da corrosão.

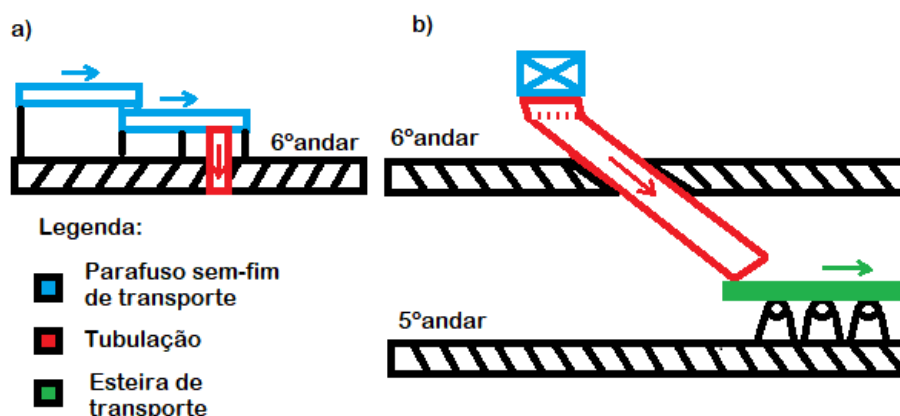
Os equipamentos são apresentados esquematicamente na Fig.2 para visualizar melhor o processo de transporte do trigo úmido. Na seção “a)” é apresentada a vista frontal da linha de montagem e na seção “b)” a vista lateral da mesma.

**Figura 2** – Representação simplificada do conjunto de equipamentos de transporte de trigo úmido: a) Vista frontal; b) Vista lateral. Fonte: autoria própria.

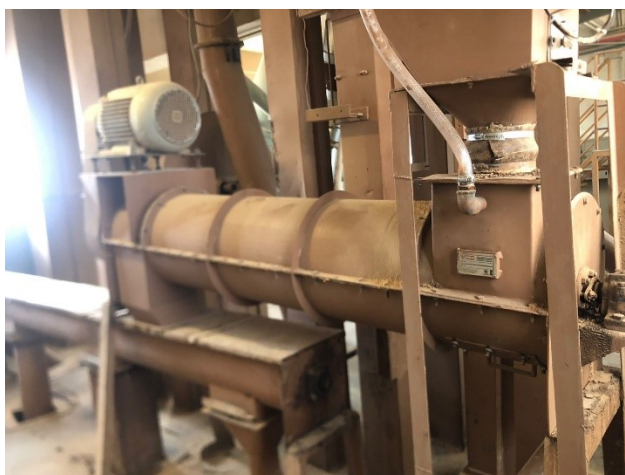
E como já visto, é de conhecimento da empresa os benefícios dos materiais mais adequados, a exemplo que partes das tubulações já foram substituídas por aço inoxidável 316, como dois parafusos sem-fim e suas respectivas carcaças de alojamento (representados em azul na Fig.2). Tal substituição se mostrou eficiente na proteção quanto à corrosão, uma vez que o tempo corrido desde a troca até a data da Fig.3, as peças estavam em perfeito estado de funcionamento, sem danos visíveis e prejudiciais, cenário bem diferente da tubulação trocada na manutenção paliativa apresentada na Tabela 1 na corrosão química (também representada em vermelho na Fig.2), visualmente já prejudicada pelo ambiente de trabalho.

**Figura 3** – Parafusos sem-fim de transporte em aço inoxidável. Fonte: autoria própria.

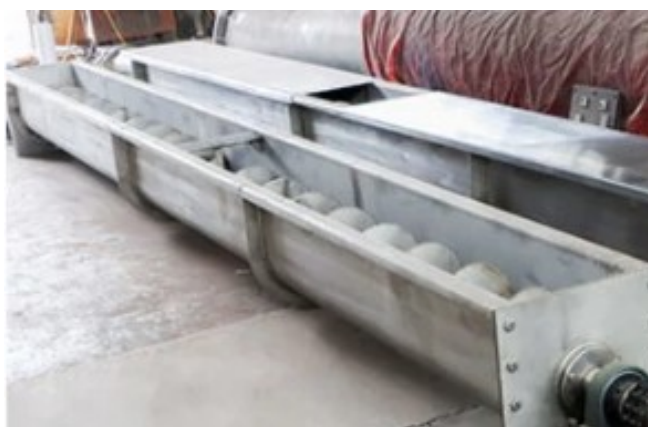
Para uma melhor visualização das peças já substituídas por aço inoxidável, a Fig.4 exemplifica um parafuso sem-fim de transporte e sua carcaça de alojamento.

**Figura 4** – Parafuso sem-fim e carcaça de alojamento em aço inoxidável.

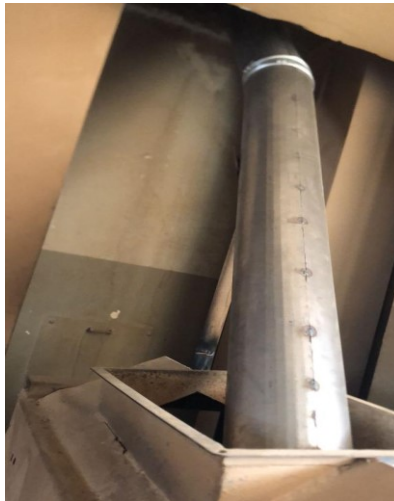
A respectiva tubulação em questão, que é do tipo Schedule 10 (informado pelo Engenheiro responsável), que possui 6000x150x4 milímetros de dimensão (comprimento, diâmetro e

espessura, respectivamente), que antes era dividida em duas partes, aparafusadas com um sistema de flange como visto na Fig.1, ao ser substituída novamente por aço carbono que estava em estoque na empresa (Fig.5), optou-se pelo uso de abraçadeiras no lugar do flange, e que em pouco tempo de serviço (cerca de 2 meses, aproximadamente), esta visualmente corroída pelo contato ao ambiente de trabalho. É de se imaginar que na parte interna a corrosão já esteja em estágio avançado e prejudicial. Tal desgaste se apresenta proporcional ao uso, visto que é diário e em grandes cargas horárias.

**Figura 5** – Tubulação substituída em aço carbono e utilizando sistema de abraçadeiras.

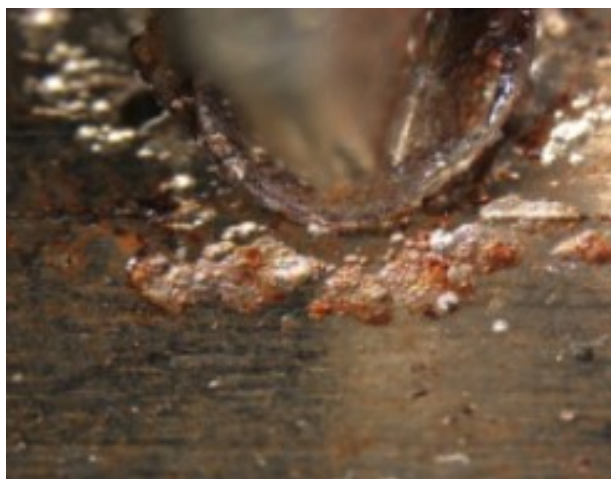
Para melhor visualização desse fenômeno, a Fig.7 apresenta claramente a corrosão localizada nas proximidades da zona soldada.

**Figura 7** – Corrosão em zona soldada. Fonte: (HINDAWI, 2018)

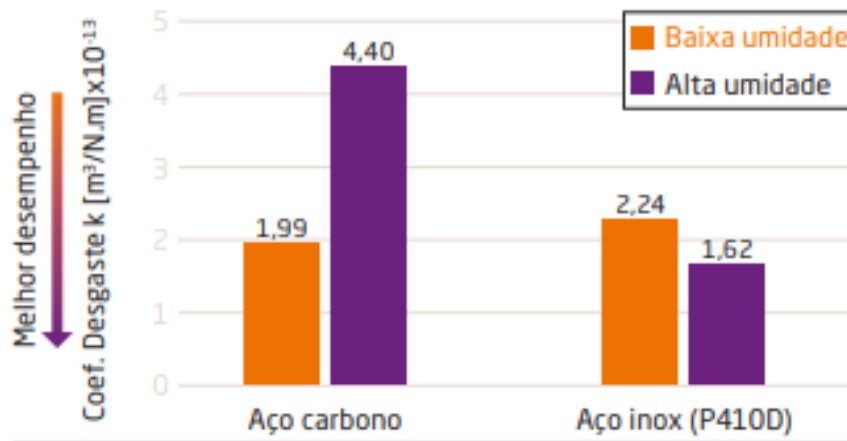
Como mostrado na Fig.9, em sistemas de alta umidade, como na lavagem do trigo, o aço inoxidável se mostra muito mais eficiente na resistência à corrosão, com valores de aproximadamente 40% menos desgaste se comparado com aço carbono na mesma situação. Dito isso, fica clara que a utilização do inoxidável se faz mais adequado para a empresa na etapa de lavagem do trigo úmido. É bastante curioso que o aço carbono se mostrou melhor em condições de baixa umidade, o que justifica a prática da empresa de substituir as tubulações danificadas de aço carbono por peças de mesmo material em ambientes de trabalho com baixa aquosidade.

**Figura 9** – Desempenho dos diferentes aços. Fonte: (APERAM, 2022)

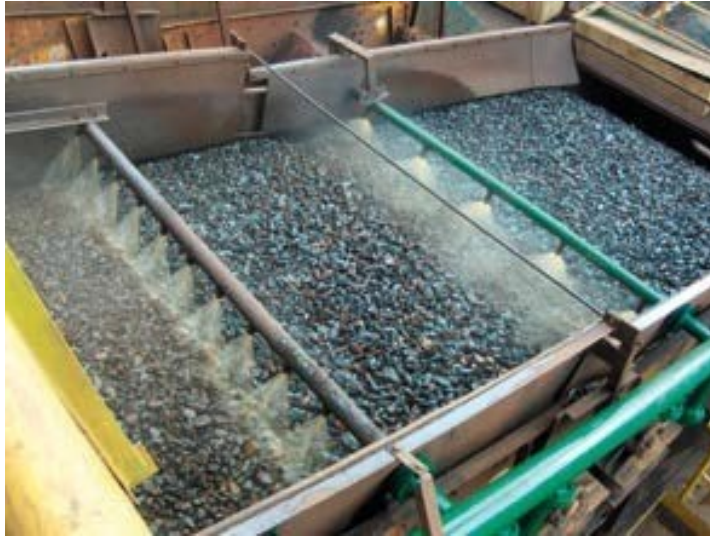
- Sistema de escoamento de lavagem de minério de ferro (Fig.10): em aço carbono (90 dias de vida útil) e em aço inoxidável (mais de 720 dias de vida útil).

**Figura 10** – Sistema de lavagem de minério de ferro. Fonte: (MINERALES, 2020)

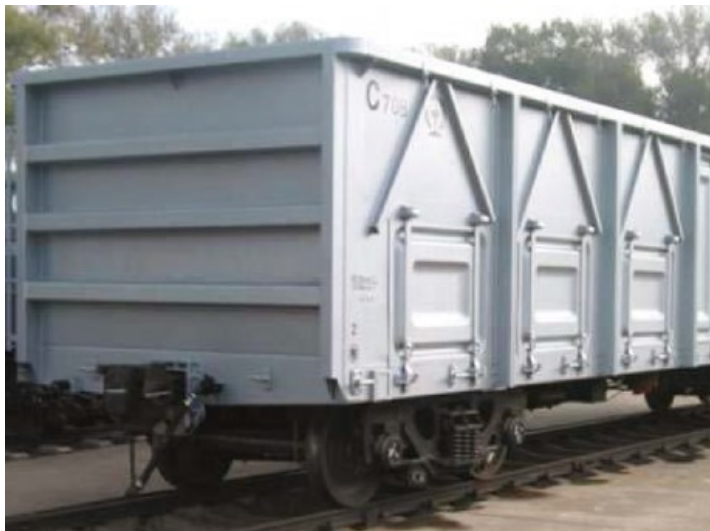
- Vagões para transporte de minério de ferro: vagões que circulam nas ferrovias brasileiras (Fig.11) em aço carbono e resistem, em média, até seis anos. Quando produzidos em aço inoxidável, as estruturas podem durar mais de 40 anos, além de menor peso do que os de carbono.

**Figura 11** – Vagões de transporte de minério de ferro. Fonte: (APERAM, 2016)

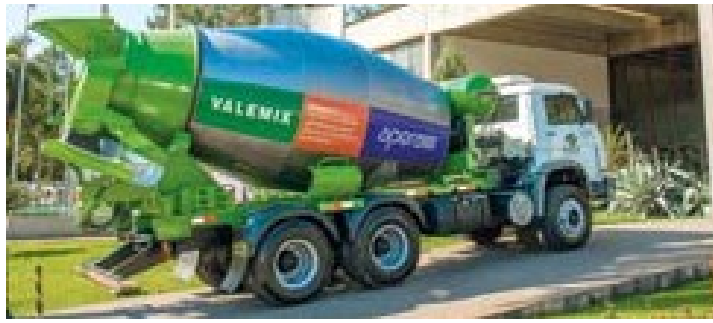
- Industria de concreto (facas de caminhão betoneira) (Fig.12): em aço carbono (4 anos de vida útil) e em aço inoxidável (12 anos de vida útil, em projeção mínima).

**Figura 12** – Caminhão Betoneira. Fonte: (APERAM, 2022)

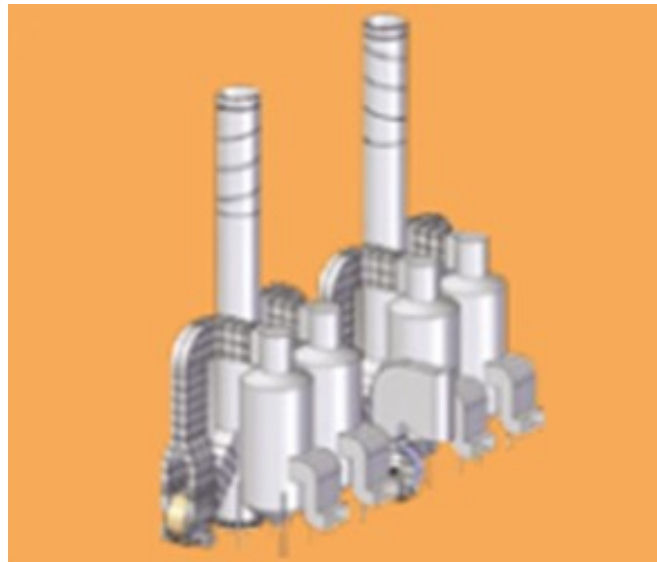
- Sistema de lavagem de gás de caldeira (Fig.13): em aço carbono houve maior desgaste e perda de massa, já em aço inoxidável houve maior durabilidade resistência à corrosão e aproximadamente apenas 10% perda de espessura (Tabela 6).

**Figura 13** – Projeto de um Lavador de Gases. Fonte: (APERAM, 2022)

Parâmetro	Aço ao carbono	Aço inoxidável 410
Espessura inicial (mm)	9,53	8,0
Espessura final (mm)	0	7,2
Safras	4	9
Perda de massa (%)	100%	10%

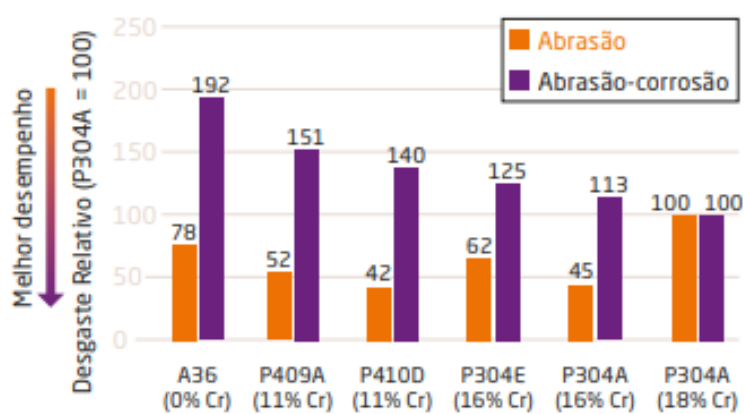
Além disso, pode se comparar a influência da presença de cromo no aumento da resistência à abrasão-corrosão, que também está presente no processo de lavagem do trigo visto que o próprio grão é responsável por esta abrasão. Dessa forma, a figura abaixo pode apresentar em gráficos essa comparação (Fig. 16).

**Figura 16** – Influência do Cromo no desgaste pela abrasão-corrosão. Fonte: (APERAM, 2022)

Como mostrado na Fig.16, o aumento do nível de Cromo está diretamente ligado com a diminuição do desgaste relativo, considerando que um aumento de 18% adicionado é responsável

Em posse dos dados e estudos apresentados, a ideia de substituição da tubulação por materiais mais adequados ao uso, como aço inoxidável, que também já é de conhecimento da empresa, se faz muito mais vantajoso, como mostrado na Fig.16 que em aplicações úmidas, como a própria lavação do trigo que é uma das etapas cruciais na produção da empresa, o aço inoxidável se faz muito melhor, com uma resistência à corrosão elevada o que acarreta um aumento na vida útil do sistema. Faz se importante lembrar que essa maior vida útil é de grande interesse da empresa, uma vez que além de se economizar em manutenções paliativas mais frequentes no uso de aço carbono, há também a economia com relação à parada para troca da tubulação, uma vez que para substituição da mesma é necessário parar o processo de lavação, que é crucial na produção dos derivados do trigo.
