**UTILIZAÇÃO DE IMAGENS OBTIDAS POR MEIO DE SATÉLITES
EM AUDITORIAS DE OBRAS RODOVIÁRIAS**

Trabalho de Conclusão de Curso, em formato de artigo, apresentado à Faculdade de Engenharia Civil da Universidade Federal de Uberlândia, como requisito parcial para a obtenção do título de bacharel em Engenharia Civil.

UTILIZAÇÃO DE IMAGENS OBTIDAS POR MEIO DE SATÉLITES EM AUDITORIAS DE OBRAS RODOVIÁRIAS

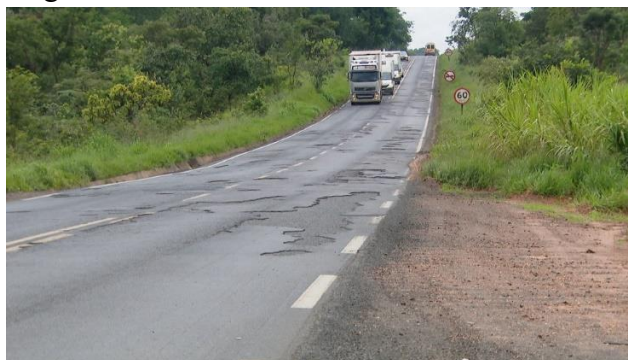
Figura 5 – Trecho desgastado da MGC-497 entre as cidades de Prata e Uberlândia MG.

Tomando ainda como base os dados de densidade da malha rodoviária pavimentada brasileira e estabelecendo uma relação de comparação com o crescente número de veículos em circulação, pode-se concluir que a exposição às altas solicitações das vias gera a intensificação do processo de desgaste das rodovias, observando-se um trecho da rodovia MGC-497 (Figura 5), que associado às possíveis falhas quanto aos setores de infraestrutura e planejamento, implicam no aumento da frequência com que são necessárias manutenções como forma de garantir sua segurança e desempenho adequado (Figura 5).

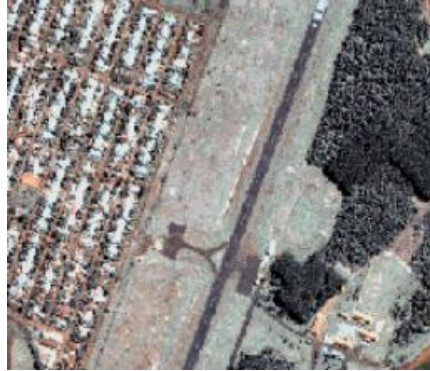
Figura 9 – Imagem do satélite IKONOS-II.

objetos em função de seu tamanho. É este fator que determina a aplicabilidade das imagens de acordo com a densidade de detalhes obtidos. Satélites como IKONOS-II possui uma resolução de 1 metro, ou seja, consegue captar detalhes de objetos com dimensões de até 1x1 m, como mostra a Figura 9, onde detalhes de casas e traçados de vias podem ser observados.

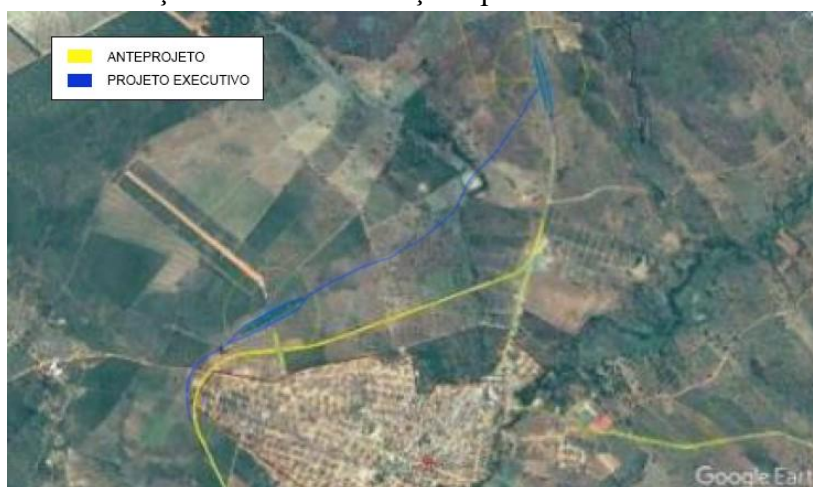
Figura 11 – Ilustração de desvio no traçado por interferência em zona urbana.

Durante o exame técnico, foram apresentadas imagens obtidas por meio do *Google Earth*, como forma de ilustrar alteração no traçado original com a finalidade de evitar interferências na zona urbana e conseqüentemente reduzir custos com desapropriação, como mostra a Figura 11.

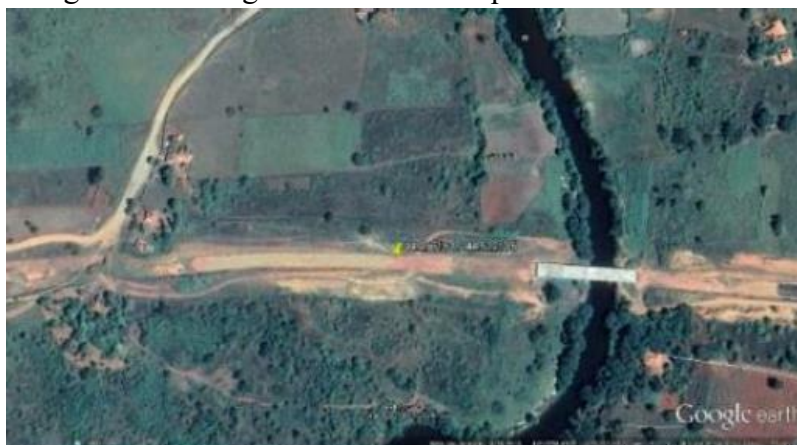
Figura 12 – Imagem de satélite do quinto trecho auditado.

No mesmo processo, também foram utilizadas imagens providas do *Google Earth* como complemento dos achados de auditoria. Neste caso as imagens foram utilizadas como comprovação da existência ou não interferências de zona urbana e da presença de interseções nos trechos auditados, como forma de justificativa para a presença de alterações no traçado original da rodovia. A Figura 12 mostra o quinto trecho auditado, onde é possível observar a existência de uma interseção existente. Entretanto a mesma não justifica alteração nas disposições de projeto.

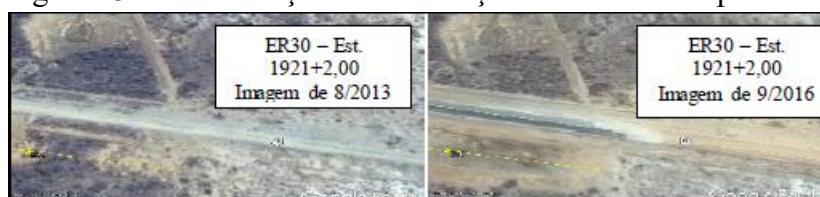
Figura 13 – Confirmação da localização de caixa de empréstimo.

No decorrer do exame técnico primeiramente foram apresentadas imagens de satélite com a finalidade de confirmar a localização das caixas de empréstimo indicadas pelo DNIT. Para tal, foram utilizadas imagens obtidas por meio do *Google Earth*, demonstrando compatibilidade com os dados e apontando que a empresa supervisora deixou de considerar uma importante caixa de empréstimo, como mostra a Figura 13.

O emprego de imagens de satélites também foi utilizado para identificação da caixa de empréstimo desconsiderada como apontada na conclusão obtida por meio da Figura 13. Para a realização dessa etapa foi realizada uma comparação de imagens obtidas em data anterior a da obra (27/08/2013) e imagens de data posterior (24/09/2016). Essa comparação foi realizada utilizando três base de dados diferentes, sendo elas *Apple Maps*, *Google Earth* e *Digital Globe*, mostradas nas Figuras 14, 15 e 16, respectivamente.

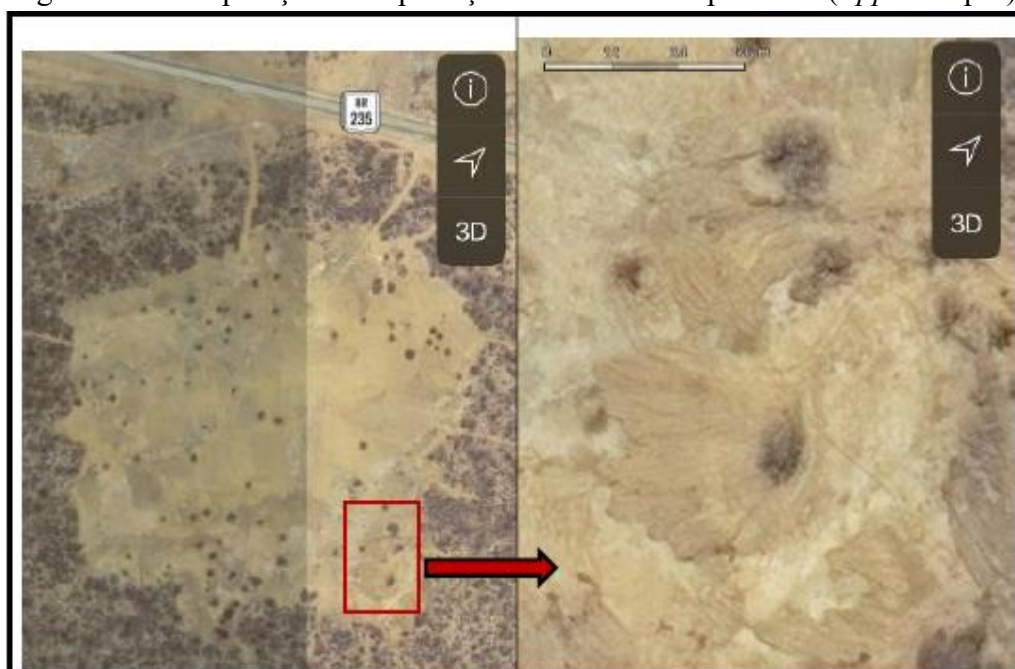
A partir da comparação das imagens em diferentes níveis de nitidez fica claro a exploração de material na caixa de empréstimo apontada durante o período de execução das obras. Dessa forma partindo para uma estimativa conservadora do volume de material extraído chega-se à conclusão de que a caixa de empréstimo não foi considerada.

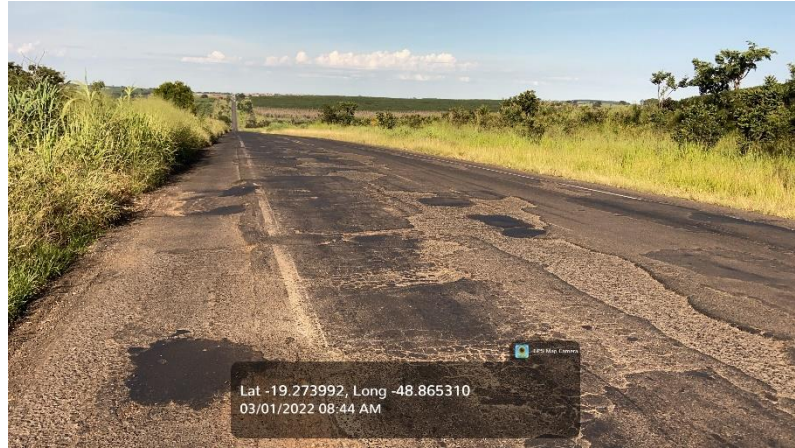
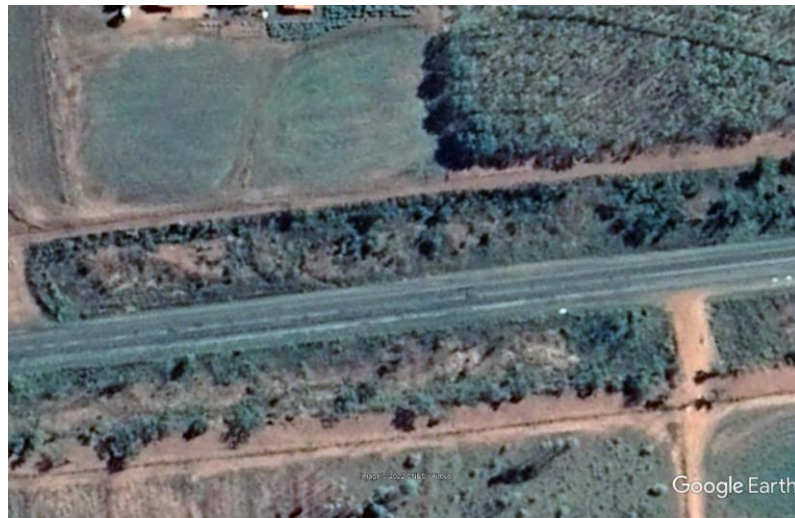
sinalização. Quanto ao parâmetro de acostamento, foi possível observar na imagem obtida por meio de satélite a existência de pequena faixa lateral à pista de rolamento, apresentando indícios de presença de acostamento.

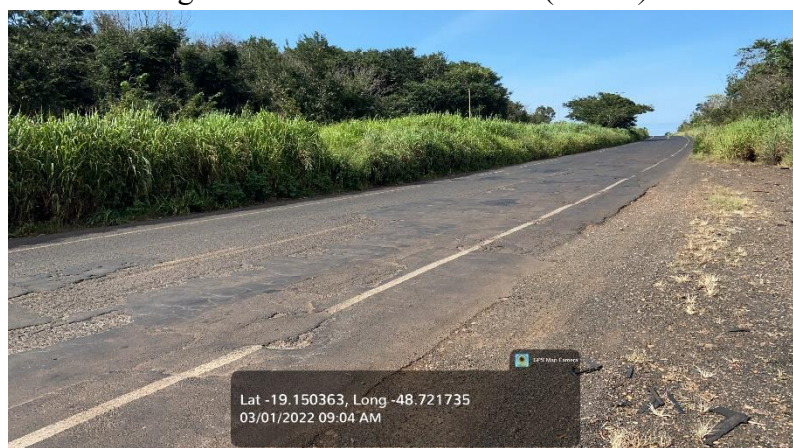
No ponto de parada 2, conforme mostra a Figura 20, durante a visita *in loco* foram constatados problemas de desgaste da via e falta de acostamento. Na Figura 21, obtida por meio de satélites, datada do dia 11 de julho de 2021, apresenta diversas manchas de recuperação da via, indicando desgaste da via e conseqüentemente prejudicando as condições de sinalização horizontal. Na imagem também é possível observar a falta da faixa de acostamento.

Tomando como base a análise realizada dos 4 pontos de estudo, foi possível constatar que para análise de condições da via, as imagens obtidas por meio de satélite não apresentaram indícios sólidos. Nas imagens, obtidas pela ferramenta gratuita *Google Earth Pro*, apesar de possibilitarem a visualização da via e pontos de desgaste, não apresentam resolução espacial suficiente para que sejam dados como fortes indícios de problemas. Outro ponto analisado trata-se da resolução temporal, onde observa-se um longo intervalo de atualização das imagens, chegando a um intervalo mínimo de aproximadamente 8 meses.

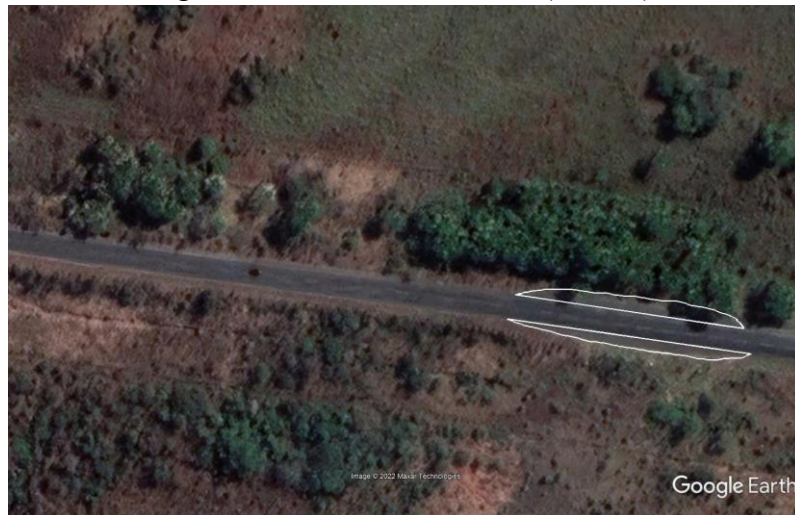
Partindo para o terceiro ponto de parada, na imagem obtida *in loco*, a principal constatação foi a falta de faixa de acostamento nos dois sentidos da via, como aponta a Figura 22. De acordo com a imagem obtida por meio de satélite com data de 4 de julho de 2021, como mostra a Figura 23, foi possível constatar tal informação. Na imagem pode-se observar a falta da faixa de acostamento, sendo possível perceber apenas uma pequena faixa de alargamento da via, como sinalizado em branco, em seguida havendo novamente um estreitamento, retornando para as condições anteriores.
