Trabalho de Conclusão de Curso, em formato de artigo, apresentado à Faculdade de Engenharia Civil da Universidade Federal de Uberlândia, como requisito parcial para a obtenção do título de bacharel em Engenharia Civil.

**ESTUDO DE CASO: ACESSIBILIDADE EM CONDOMÍNIO
RESIDENCIAL NA ZONA SUL DE UBERLÂNDIA ASSOCIADO À
INSTRUÇÃO DA PEC 19/2014**

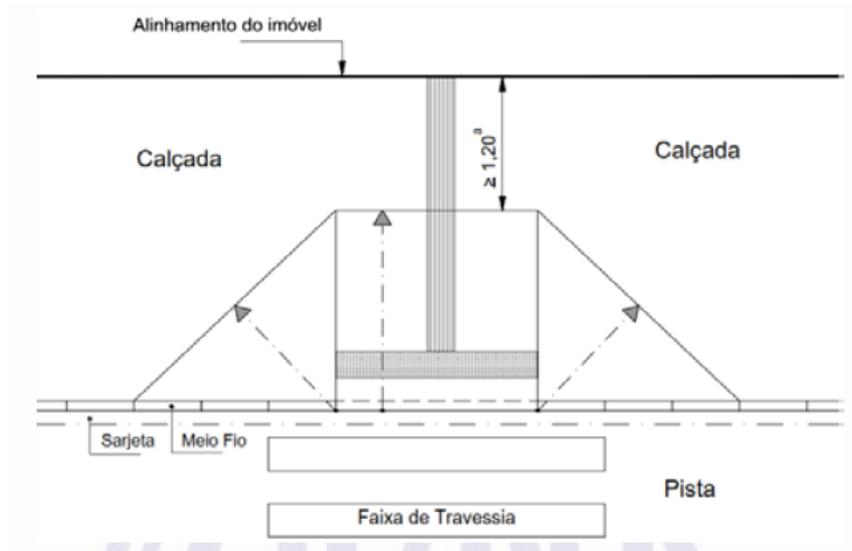
Figura 1: Representação rebaixamento de calçada

De acordo com a NBR 9050:2020, os rebaixamentos de calçadas devem ser construídos na direção do fluxo da travessia de pedestres, sua inclinação deve ser de preferência menor que 5 %, admitindo-se até 8,33 % (1:12), no sentido longitudinal da rampa central e nas abas laterais. Não deve haver desnível entre o final do rebaixamento e a via, e o espaço livre de circulação não pode ser inferior a 1,20m, conforme Figura 1.

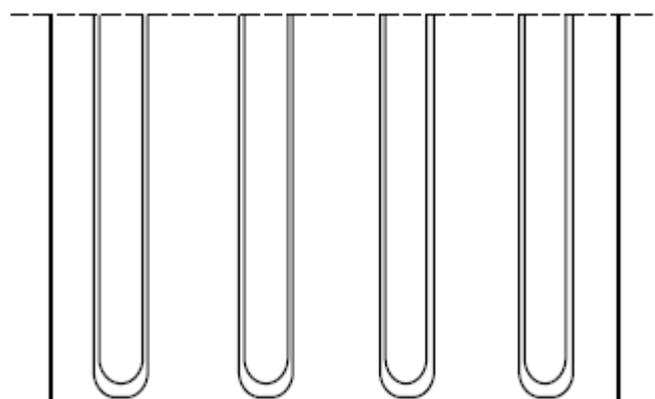
Figura 2: Representação piso tátil direcional

O piso tátil pode ser de diferentes cores, o importante é que sejam destacadas na calçada, eles podem ser dos materiais borracha, concreto ou inox. Suas dimensões são de 25x25 cm e de acordo NBR 16537:2016, devem possuir relevo com o intuito do deficiente visual se orientar.

Os pisos táteis de direção são sinalizados conforme a Figura 2, já os de alerta são como ilustrado na Figura 3.

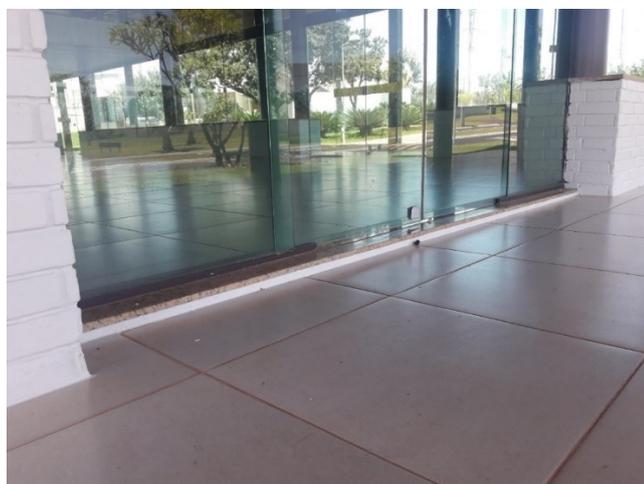
Figura 4: Degrau na entrada do salão de festas

Uma das maiores irregularidades encontradas em diversas áreas no espaço de convivência, foram uma espécie de degraus em rampas e rebaixamento das calçadas, ou até mesmo lugares sem possibilidade de acesso ou descida. Isso acabou tornando-se quase impossível a realização de manobras por parte de pessoas com pouca mobilidade, cadeirantes e carrinhos de bebê.

Verificou-se que a falha mais presente em praticamente todo o condomínio, desde a entrada principal, nas ruas e até na área de convivência foram os dentes e degraus encontrados em rebaixamentos de calçadas e acesso às quadras. A solução é retirar todos os dentes e degraus ou fazer rampas acessíveis para que as pessoas com mobilidade reduzida possam ter segurança ao vencer os obstáculos.

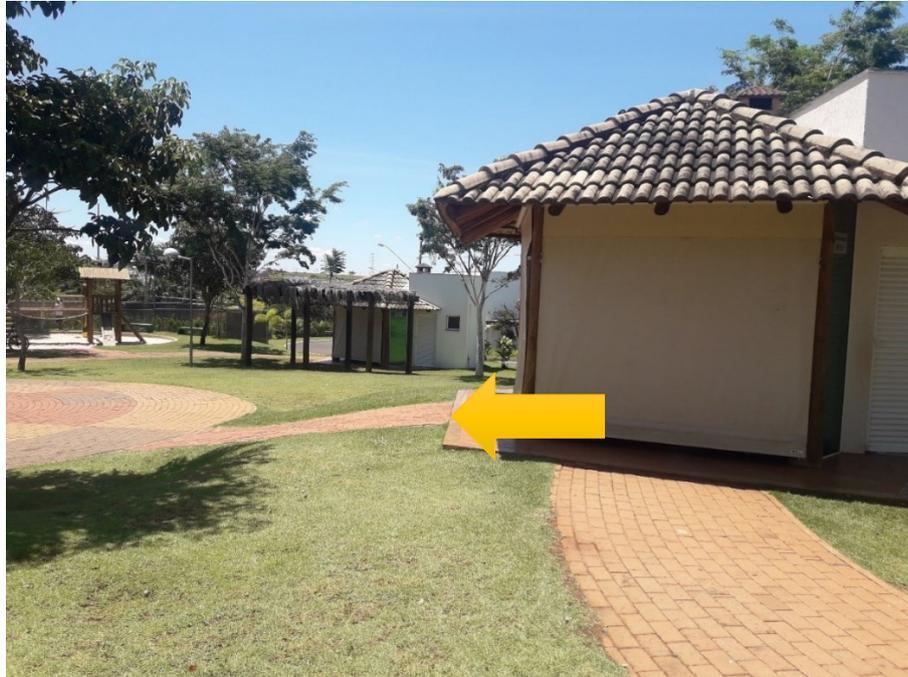
Figura 17: Rampa com inclinação elevada para acesso ao quiosque

Outra situação bastante encontrada no local de pesquisa foram as rampas de acesso aos espaços na área de convivência (Figuras 17,18,19,20 e 21), que faltavam corrimãos/guarda-corpos para segurança de pessoas com pouca mobilidade e cadeirantes.

Vale ressaltar a necessidade de verificação da inclinação das rampas de acesso da área de convivência, analisando a necessidade de corrimãos e/ou guarda-corpos que possam auxiliar na descida ou subida dessas rampas.

Outro defeito bastante recorrente foi a falta de estrutura do condomínio ao não inserir corrimãos e guarda-corpos que possam auxiliar na descida ou subida das grandes inclinações existentes. A proposta é a inserção desses corrimãos e guarda-corpos para aumentar a segurança de pessoas com deficiência e para que possam ter o devido acesso aos locais com acessibilidade e segurança.

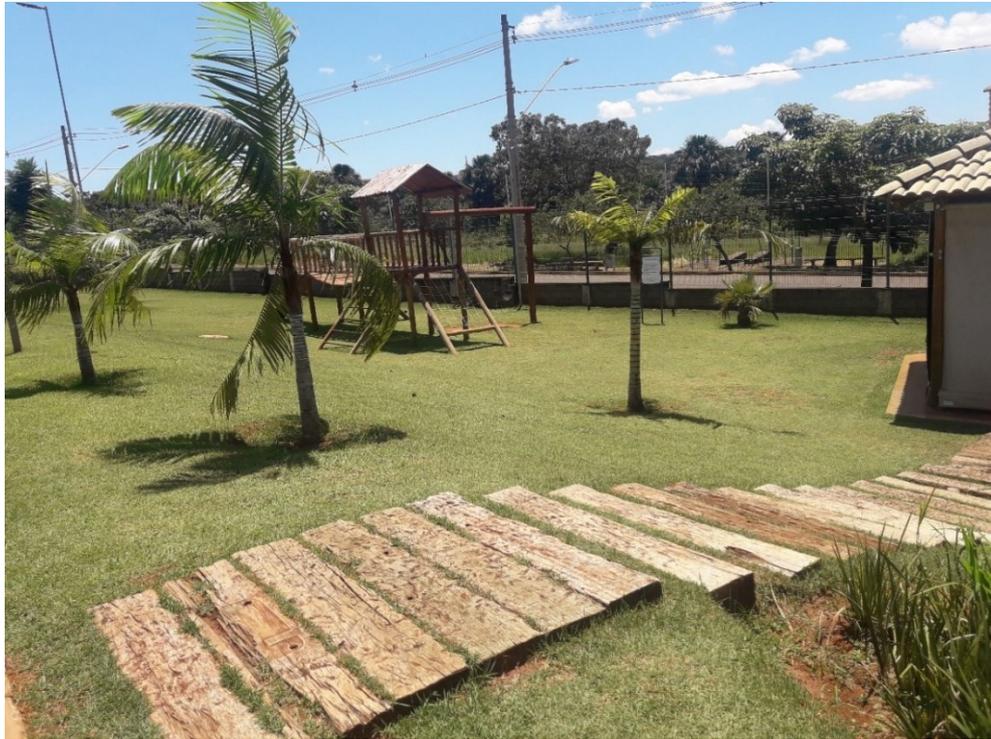
Figura 22: Inexistência de acesso a rampas para o parque de brinquedos

Também foi possível encontrar locais onde era inexistente rampas de acesso, como, por exemplo, ao parque de brinquedos (Figura 22), podendo gerar transtornos aos pais ou outras pessoas que acompanham as crianças.

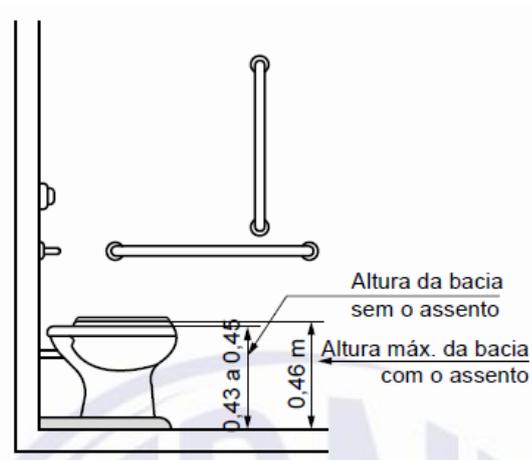
Figura 23: Altura recomendada da bacia sanitária

Outra questão que chamou atenção ao realizar o estudo foi a altura da bacia sanitária, que não está conforme o que a NBR 9050:2020 solicita. No caso, a norma pede uma altura mínima de 43 cm (Figura 23), e verificou-se que nos sanitários da área de convivência, a altura da bacia sanitária com o assento é de 40 cm (Figura 24).

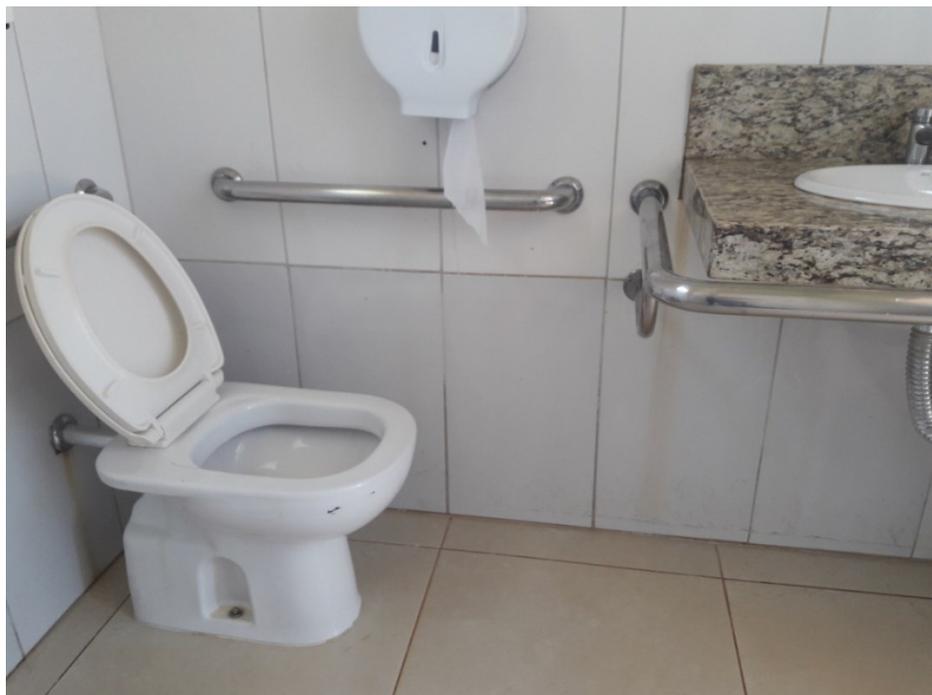
Figura 25: Espaço de manobra reduzido para o cadeirante

O espaço para manobras também é um fator importante a ser levado em consideração na hora da execução de espaços acessíveis. Pessoas cadeirantes ou com mobilidade reduzida necessitam de um maior espaço para se locomover ou até mesmo fazer suas necessidades.

Conforme exibido na Figura 25, é possível perceber que o cadeirante não terá espaço suficiente ao se deslocar de sua cadeira para a bacia sanitária, gerando transtorno para o mesmo.

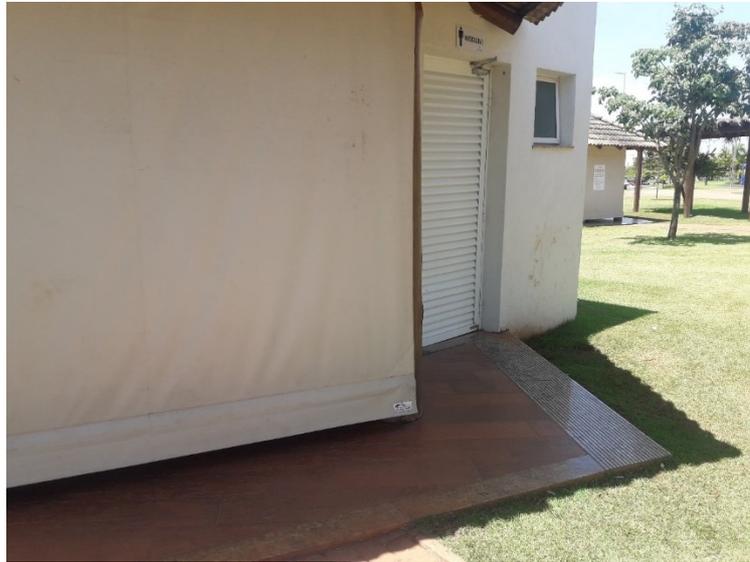
Figura 26: Espaço reduzido para pessoas com deficiência acessarem ao banheiro

Pela imagem apresentada na Figura 26, pode-se verificar que o espaço para o cadeirante ou para a pessoa com mobilidade reduzida ter acesso ao banheiro é bastante reduzido, o que dificulta o acesso.

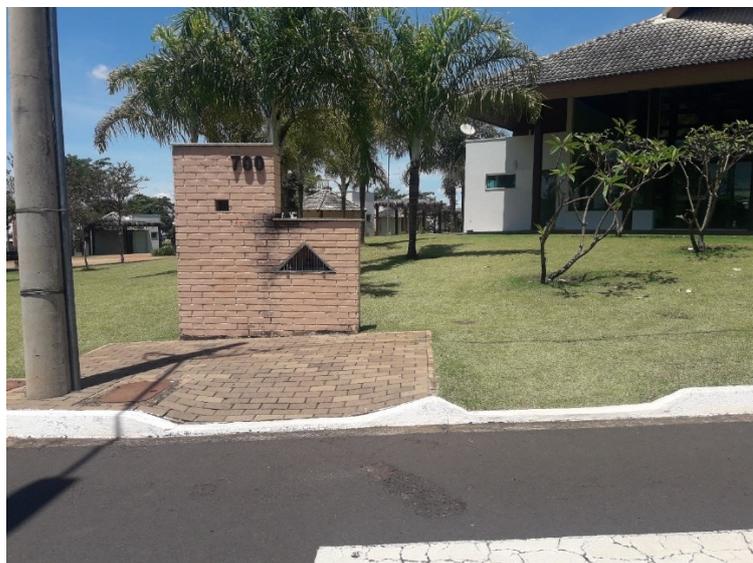
Figura 27: Rebaixamentos de calçadas um ao lado do outro

Outra questão a ser pontuada buscando identificar elementos que possam garantir a acessibilidade e segurança ou falta delas nas áreas de convívio refere-se aos rebaixamentos das calçadas ilustrados na Figura 27. Verificou-se a existência de dois rebaixamentos, sendo um ao lado do outro, o que é desnecessário e o acesso a esses rebaixamentos é somente pelo gramado que os circundam, o que pode provocar grandes dificuldades na locomoção e até mesmo impossibilitar a acessibilidade de cadeirantes ou outras pessoas com deficiência que estejam desacompanhadas.

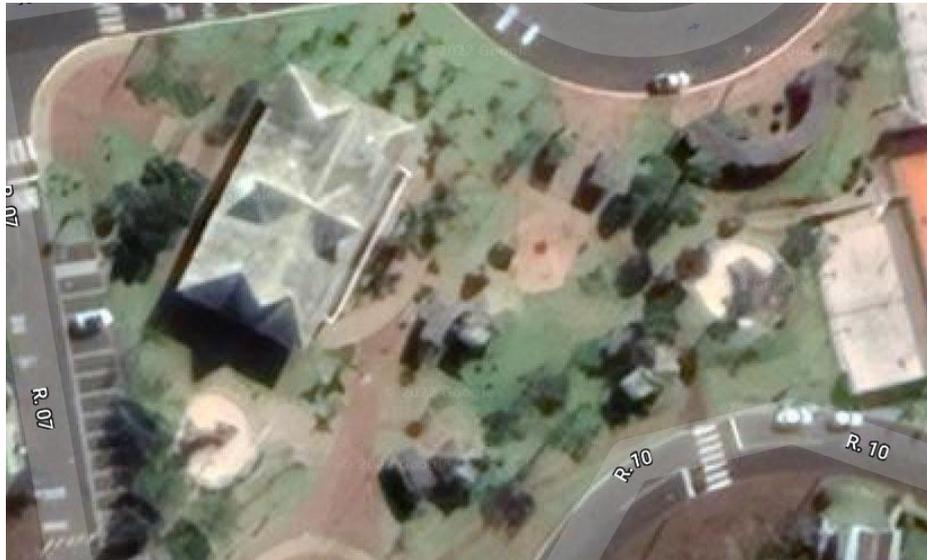
Figura 28: Representação salão de festas pelo *Google Maps*

Através de solicitações realizadas junto à administração do condomínio, recebeu-se um projeto de implantação que tinha apenas o esboço externo dos locais da área de convivência. Através de imagens do *Google Maps* (Figura 28), realizou-se alguns traçados para delimitar a área do salão de festas.

Como forma de exemplificação e diante da não obtenção de projetos de toda a área de convivência do condomínio com a representação das quadras, parquinhos, sanitários e academia, realizou-se apenas representações na área do salão de festas e quiosques e na Avenida 1, que é a avenida principal da rede viária do condomínio e que apresenta as mesmas características ao longo de toda a sua extensão, sendo assim, pode servir de guia para adequação das demais avenidas e ruas quanto às orientações da PEC 19/2014 e diretrizes da NBR 9050/2020.

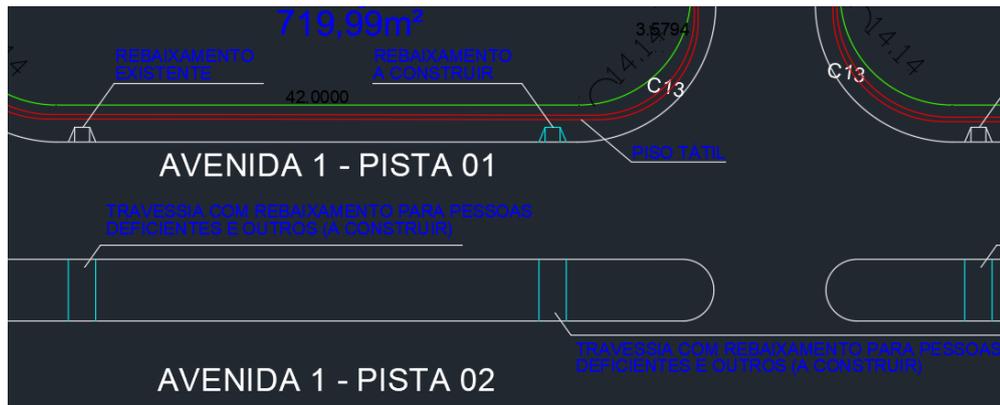
Figura 29: Representação de acessibilidade na Avenida 01

Na Figura 29 está representada uma parte da Avenida 1, onde está simulado como o piso tátil deve ser considerado para adequação às normas vigentes, e ainda, estão inseridos outros rebaixamentos de calçadas na Avenida 1 e no canteiro central também foram colocadas travessias com rebaixamento de forma a garantir a acessibilidade e segurança plena das pessoas com deficiência, idosos, mães com carrinhos de bebê e demais transeuntes que se deslocam pela área de convivência do condomínio.

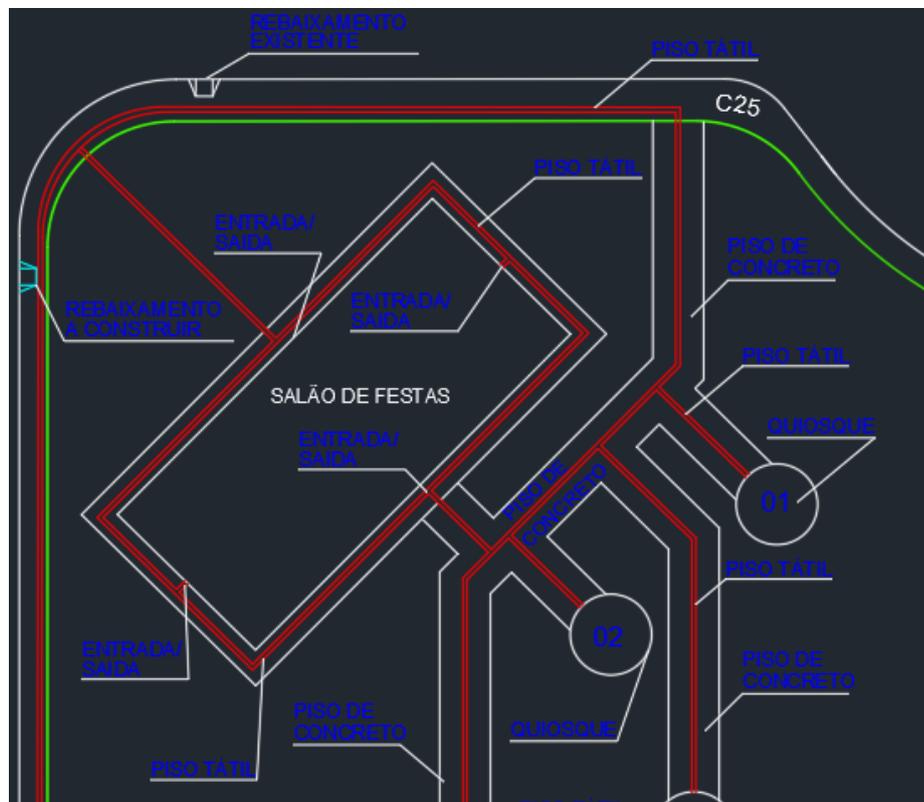
Figura 30: Representação do salão de festas com acessibilidade

Observa-se na Figura 30, na área do salão de festas, que o piso tátil foi representado no intuito de orientar as pessoas com visão reduzida, e que também foram sugeridas a inserção de outras calçadas rebaixadas além das existentes.
