**UNIVERSIDADE FEDERAL DE UBERLÂNDIA
FACULDADE DE ENGENHARIA CIVIL**

FOTOGRAMETRIA APLICADA EM AUDITORIA DE SEGURANÇA VIÁRIA

Trabalho de Conclusão de Curso apresentado à Faculdade de Engenharia Civil da Universidade Federal de Uberlândia como requisito parcial para obtenção do título de bacharel em Engenharia Civil

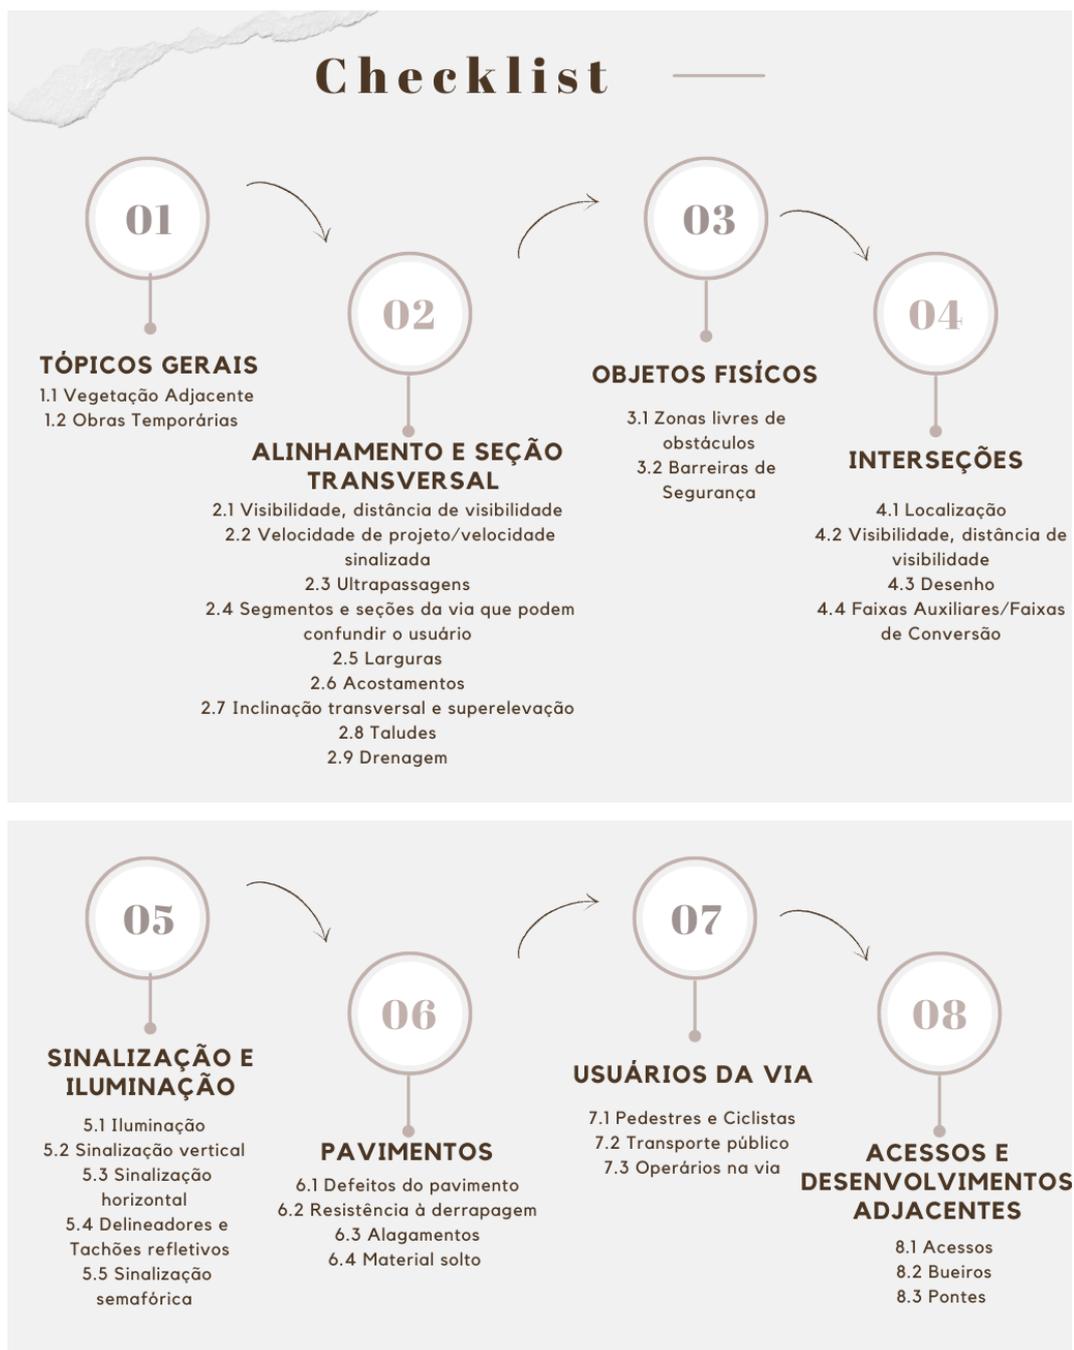
Figura 5: Lista de verificação proposta para realização da ASV

O *checklist* proposto para realização da auditoria foi baseado na lista de verificação proposta por Silva e Silva (2017), que consiste na aplicação do método de auditoria de segurança viária em rodovias na fase de operação. A lista foi fundamentada em quatro listas internacionais, porém que atendessem as particularidades da realidade brasileira. Esta foi revisada por técnicos em segurança rodoviária e posteriormente aplicada em um trecho de uma rodovia. É importante que a lista possua elementos gerais e específicos em consonância com a via/trecho em auditoria, a fim de conseguir o máximo de dados para um correto diagnóstico dos problemas existentes.

A aplicação da Lista de Verificação foi realizada de forma remota, utilizando a fotogrametria espacial e terrestre pelo *Software* Google Earth Pro, na tentativa de uma avaliação que abrangesse todos os itens listados e observações. Este *checklist* possui também subitens dentro dos grupos de verificação propostos, a fim de possibilitar análise mais profundas sobre os tópicos propostos.

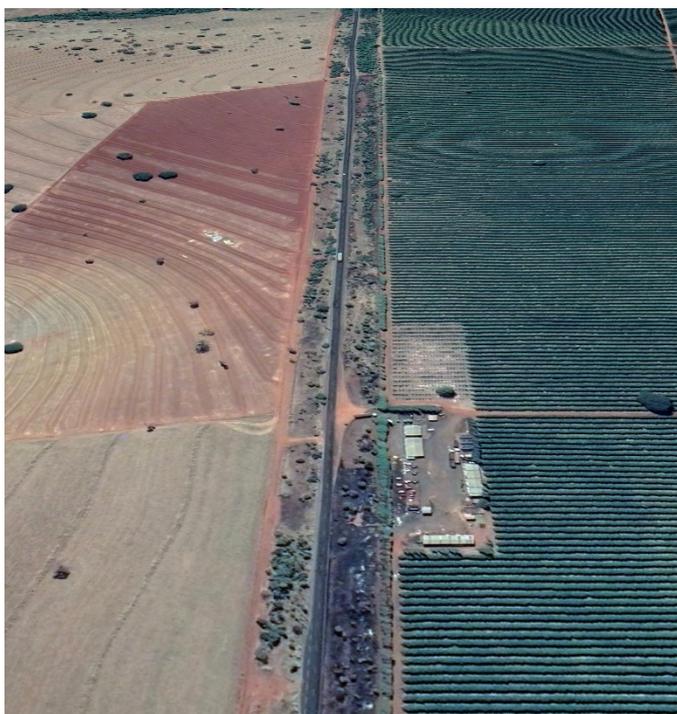
Figura 6: Imagem geral do trecho analisado da rodovia MGC-497

Na Figura 6, é representado de forma geral o trecho em que foi simulada a auditoria de segurança, por uma imagem de fotogrametria espacial retirada pelo Google Earth Pro.

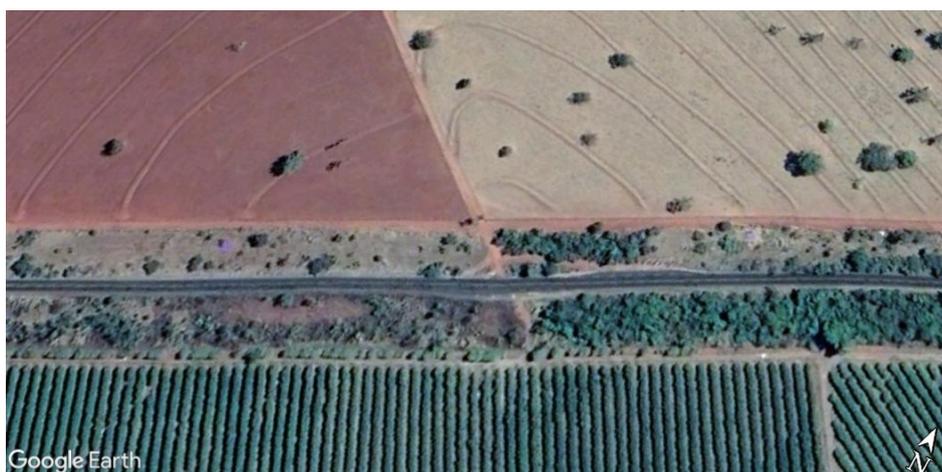
Figura 7: Más condições de acostamentos

Ao longo da rodovia percebe-se a ausência de acostamentos e de estruturas de apoio para os usuários da via. Por esta imagem espacial, ilustrada na Figura 7, nota-se alguns dos pontos em que o acostamento é existente, porém não é considerado adequado para as condições da via. Pode-se perceber que a largura é menor do que a usual e ainda foi possível perceber uma deterioração do pavimento.

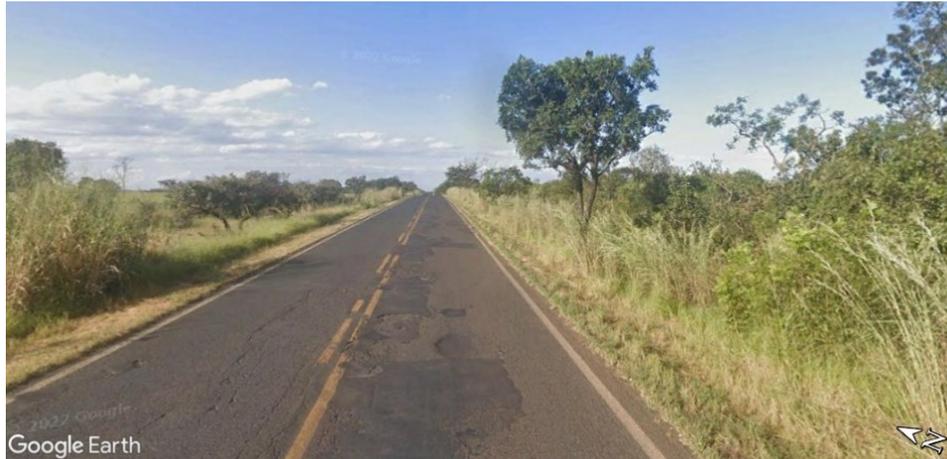
Figura 8: Defeitos no pavimento e sinalização horizontal precária

Pela Figura 8, é perceptível defeitos no pavimento, como buracos e depressões, resultantes do recapeamento - intervenções pontuais, que são destruídas pelo próprio tráfego de veículos pesados - e da má qualidade do material utilizado nesse processo. Além disso, a sinalização horizontal se apresenta um pouco desgastada e percebe-se a ausência de iluminação. No entanto, nota-se também fatores como alinhamento da rodovia e as linhas da vegetação adjacente seguindo este alinhamento.

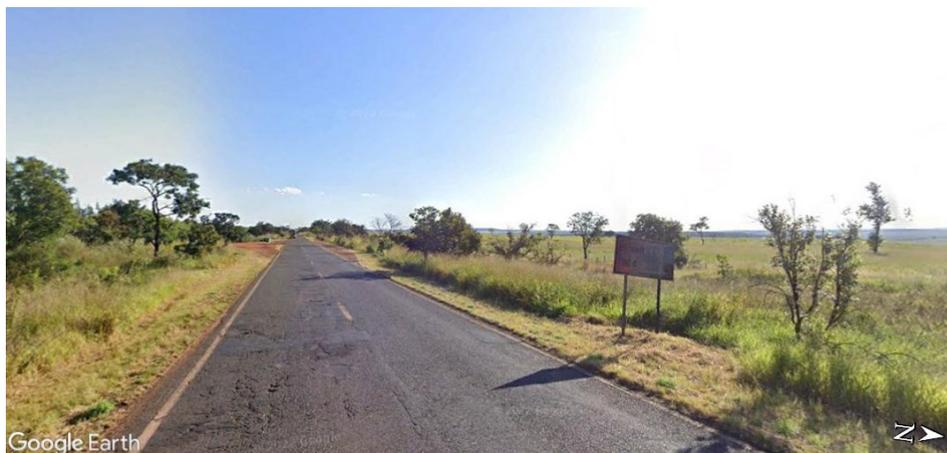
Figura 9: Precariedade da sinalização vertical

Na Figura 9 é apresentado uma interseção na rodovia. Há a sinalização vertical, porém, está ilegível sua indicação. Há presença de material solto no pavimento, assim como a presença de um acostamento estreito a frente e não pavimentado.

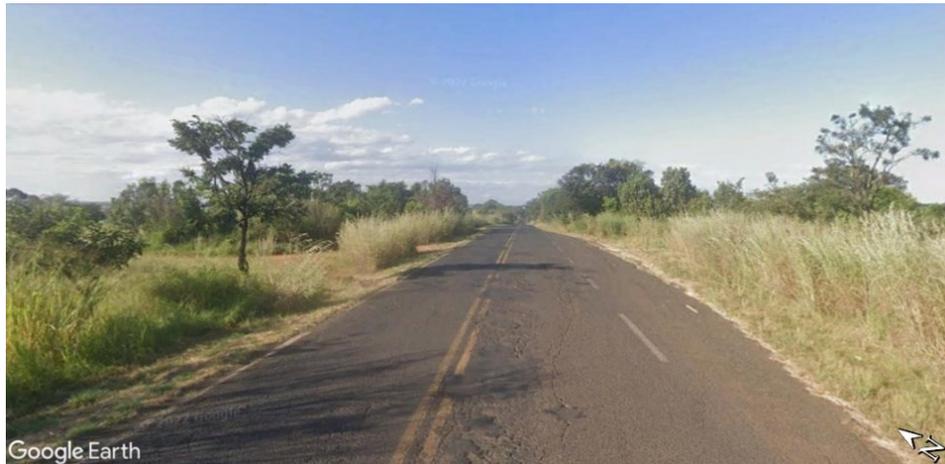
Figura 10: Largura inadequada de acostamento

O acostamento representado pela Figura 10 é estreito, não apresentando a largura necessária para permitir aos condutores recuperar o controle ao sair da pista, além de possuir vegetação adentrando na pista. Assim, em caso de acidentes ou de necessidade do motorista de um apoio, o local não prove as características adequadas para segurança.

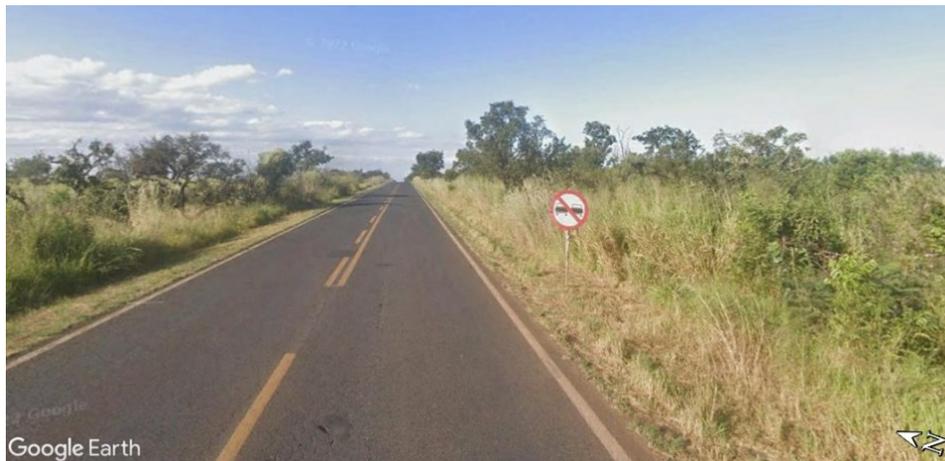
Figura 11: Condições de ultrapassagem

Pela Figura 11, analisa-se a assertividade da sinalização vertical, condizente com a horizontal, indicando as condições de ultrapassagem de veículos.

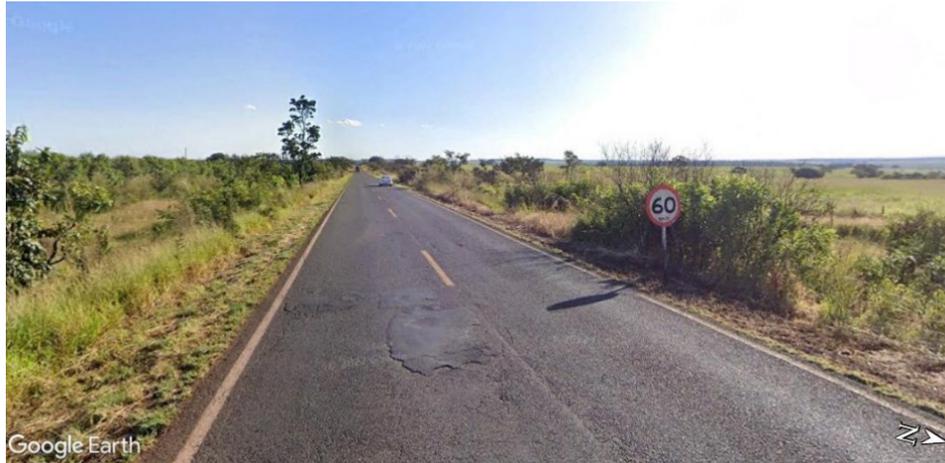
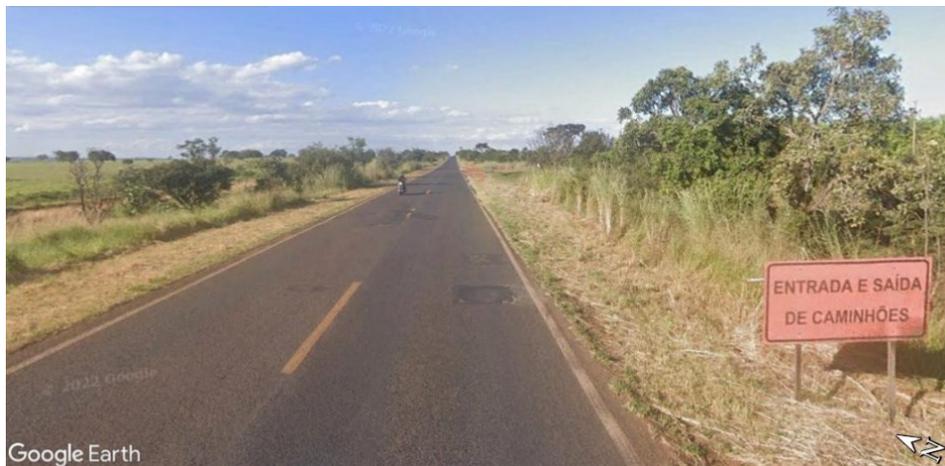
Figura 12: Sinalização Vertical

Figura 13: Sinalização vertical na interseção

Analisando as Figuras 12 e 13, nota-se a presença de sinalização vertical, indicando a velocidade de tráfego do local na rodovia e da entrada e saída de caminhões. No caso da sinalização de velocidade de projeto, seria necessário verificar de acordo com os projetos se ela está de acordo com o calculado para o trecho da MGC-497 analisado.

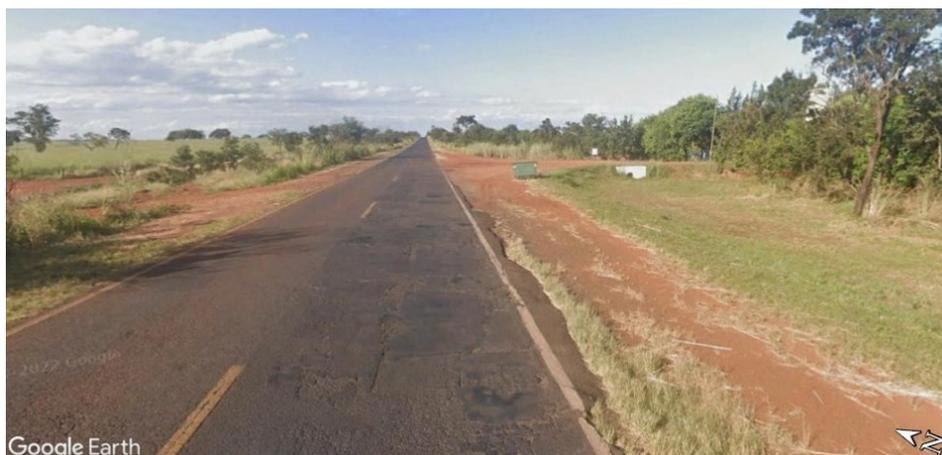
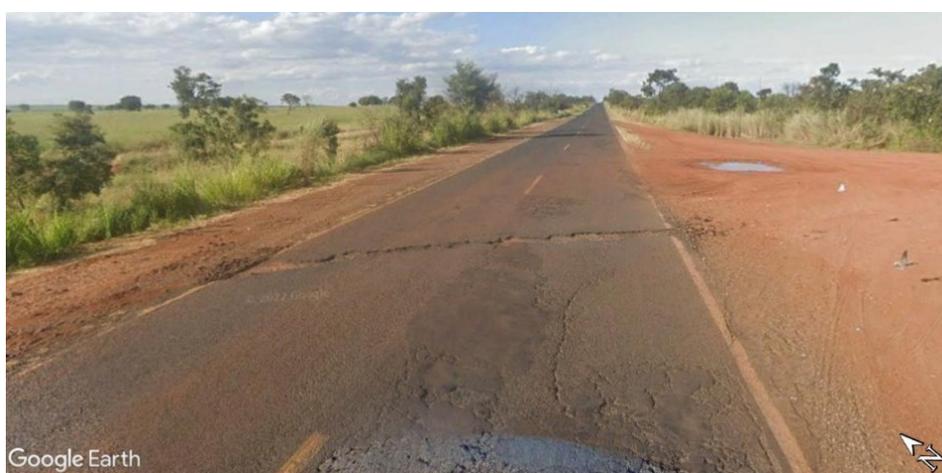
Figura 14: Defeitos na borda do pavimento

Figura 15: Buracos no pavimento e fendas

Por fim, pelas Figuras 14 e 15, é perceptível a precariedade do pavimento da via. Este está cheio de buracos e fendas, com alta rugosidade, materiais soltos, o que pode resultar em problemas de segurança. A borda do pavimento está deteriorada e alto desnível na transição entre a pista de rolamento e o acostamento.

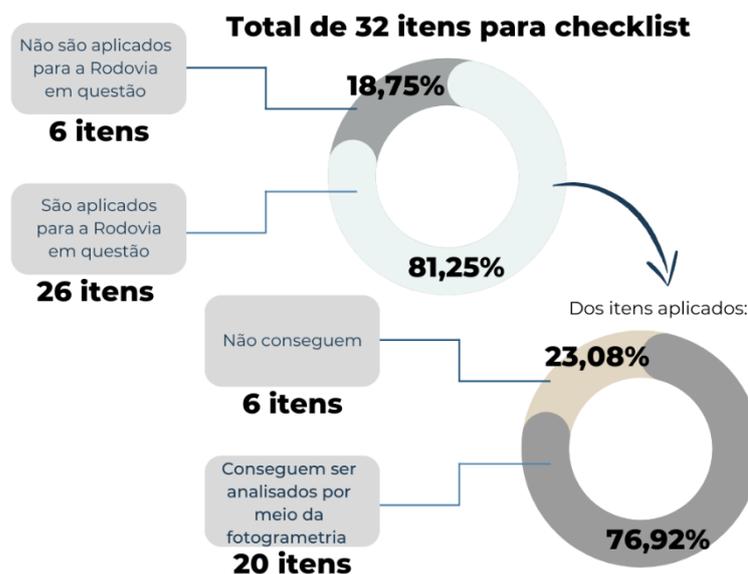
Figura 16: Análise quantitativa dos quesitos observados

checagem, dentro dos grupos de verificação. Dentre eles, 6 não se aplicaram a MGC-497 no trecho observado. Quanto aos 26 restantes que foram vistoriados, 20 foram possíveis de visualizar e tirar conclusões apenas pelas imagens, enquanto para os 6 restantes seria necessária a vistoria *in loco*. Tal conclusão está exposta na Figura 16, que demonstra por meio de gráficos e porcentagens os resultados obtidos.

Desta forma, 76,92% dos itens da lista de verificação proposta que foram aplicados na rodovia MGC-497, podem ser realizadas para a ASV por meio apenas de imagens obtidas pelo Google Earth. O restante demandaria a ida dos auditores até a rodovia para avaliar as distâncias de visibilidade, verificar se a velocidade de projeto está compatível com função e a geometria da via e uso do solo, e análises de questões como superelevação, superlargura, inclinação transversal, zonas livres, resistência a derrapagem e alagamentos.
