UNIVERSIDADE FEDERAL DE UBERLÂNDIA
FACULDADE DE ENGENHARIA CIVIL

**ANÁLISE DE FALHAS RELACIONADAS AO PROCESSO DE
CONCEPÇÃO E EXECUÇÃO DE MUROS DE ARRIMO E
CONSEQUENTES PATOLOGIAS RELACIONADAS AO PROCESSO**

Trabalho apresentado a Universidade Federal de Uberlândia – UFU, Campus Santa Mônica, como requisito parcial para obtenção do título de bacharel em engenharia civil.

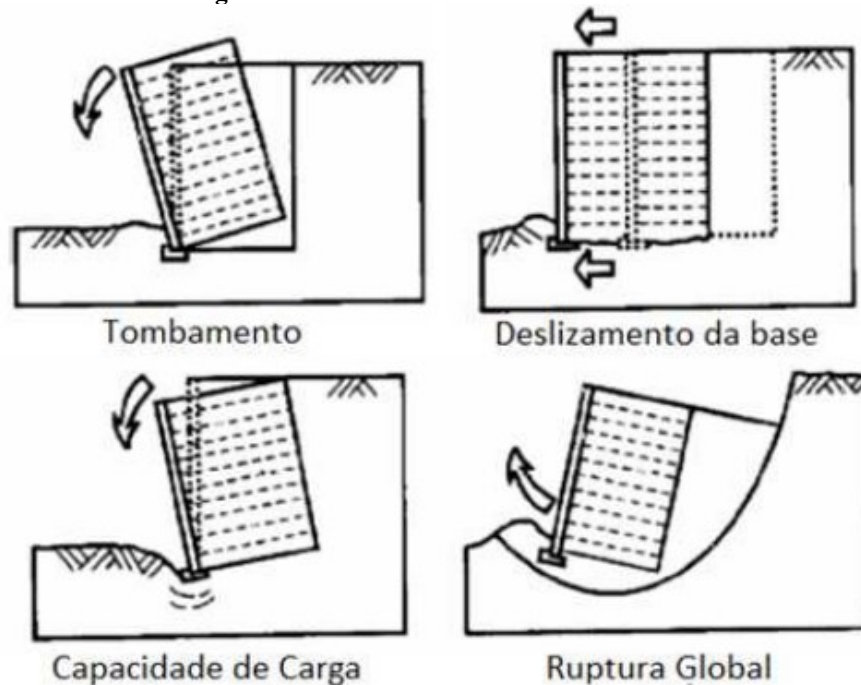
Figura 1: Estabilidade de muros de arrimo

Para o adequado dimensionamento do muro, é imprescindível realizar uma análise para verificar a sua estabilidade. O conceito de estabilidade perpassa por condições que devem ser satisfeitas de acordo com a NBR 11682, dentre elas o tombamento, deslizamento da base e a capacidade de carga da fundação e ruptura global.

Sob essa égide, de acordo com Gerscovich (2008) ao se tratar de segurança contra o tombamento, obtém-se a estabilidade quando a relação entre o momento resistentes e o momento solicitantes é superior a 2,0. Outrossim, no caso da segurança contra o deslizamento a relação entre os esforços resistentes e o somatório dos esforços solicitante é superior a 1,5

A segurança contra a ruptura global também perpassa com uma relação entre somatório de momentos resistentes sobre momentos instabilizantes, porém considerando uma

ruptura total do maciço. Destarte, de acordo com a NBR 11682 para obras provisórias, considera-se o fator de 1,2 e para obras permanentes o fator de 1,5.

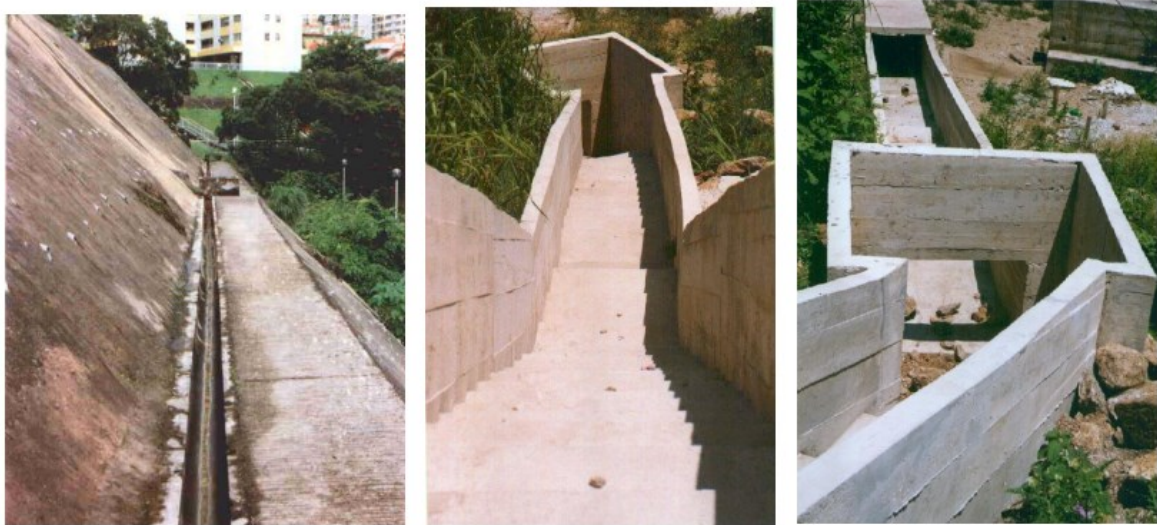
Figura 6: Dispositivos de drenagem superficial

Nesse contexto, para evitar esse tipo de sobrecarga e futuras patologias aos muros de arrimo, no projeto deve-se dispor de elementos drenantes superficiais que são responsáveis por captar e direcionar as águas da superfície do talude, como canaletas transversais ou longitudinais, conforme explicitado pela imagem abaixo.

(a) Canaleta transversal

(b) Canaleta longitudinal

(c) caixa de passagem

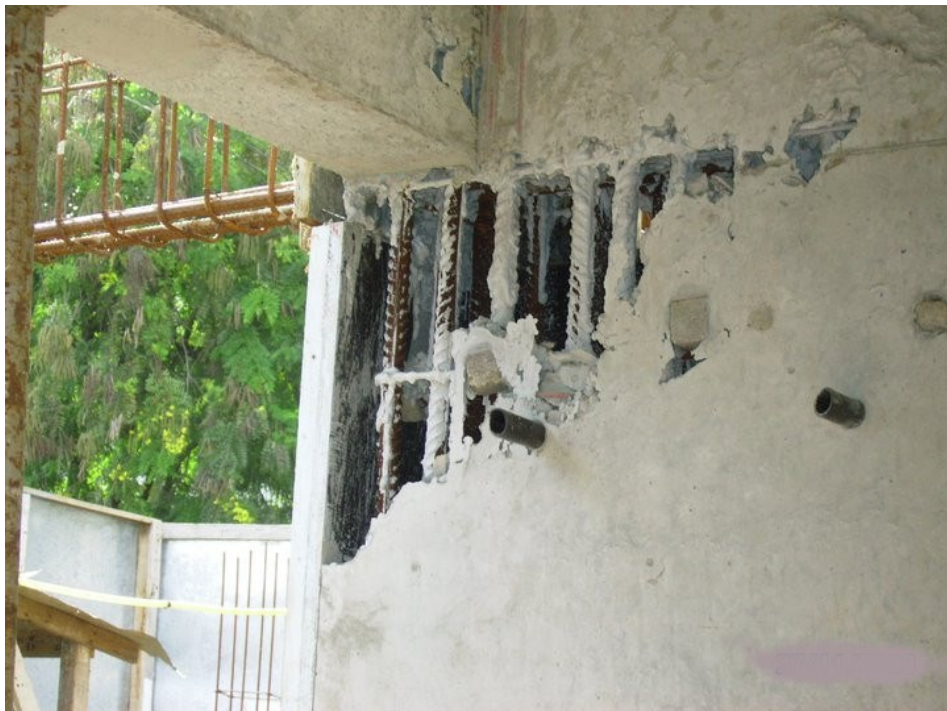
Figura 7: Nichos de concretagem

Outro ponto que pode gerar segregação entre os materiais presentes no concreto é o lançamento distante ao ponto desejado, esse fator pode trazer uma heterogeneidade a mistura e conseqüentemente uma diminuição na sua resistência almejada. Além disso, o lançamento deve ser uniforme e sua velocidade controlada, uma vez que se essa for elevada, pode gerar movimentações bruscas e indesejadas na armadura.

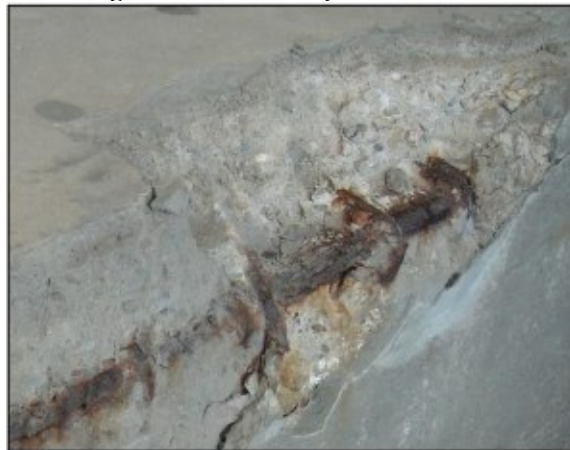
Figura 8: Carbonatação no concreto

Por fim, outro fenômeno causador de patologias é a carbonatação do concreto que se dá devido a ação dissolvente do anidrido carbônico (CO_2) presente na atmosfera sobre o cimento, o que forma carbonato de cálcio. Destarte, esse agente ao atingir a armadura, por meio da porosidade do concreto, causa a corrosão da mesma.

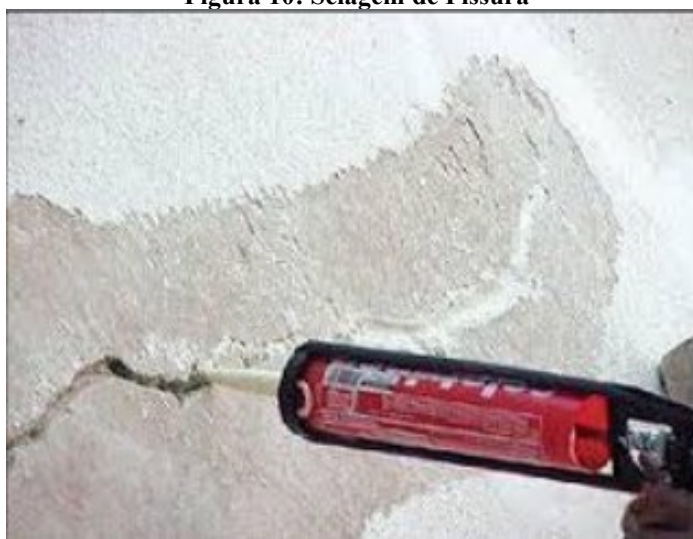
Figura 10: Selagem de Fissura

Por fim, recomenda-se para as fissuras ativas a selagem da mesma, que consiste na técnica de vedação dos bordos da fissura com material aderente, que possua resistência mecânica e que consiga adaptar-se a deformação das fendas. Nesse aspecto, é costumeiro o uso de mastique como selante e um cordão e poliestireno ao fundo, de modo que o selante não seja aderido ao fundo da fissura.

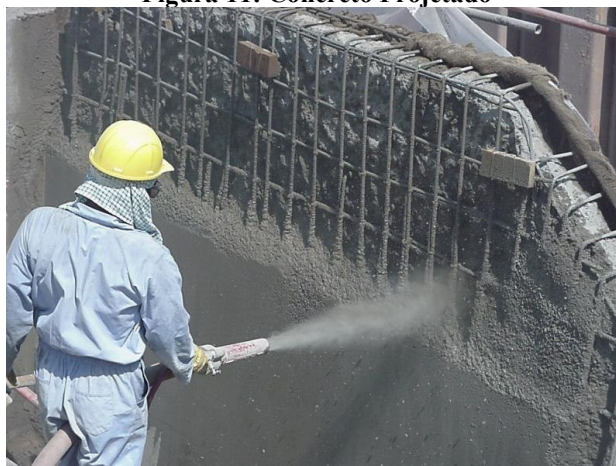
Figura 11: Concreto Projetado

Por fim, destaca-se que em muros de contenção outra alternativa muito utilizada é o concreto projetado, em que apresenta índices satisfatórios de aderência devido a sua velocidade de projeção superior a 120 m/s e conseqüente adesão a superfície. Contudo, essa técnica requer mão de obra especializada e também a limpeza de toda superfície anterior a aplicação, de modo a não se comprometer a aderência.

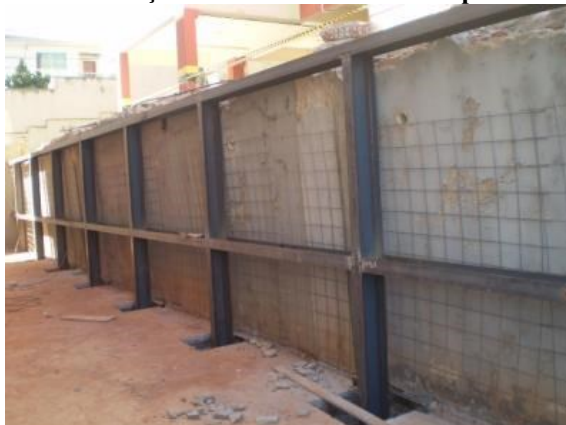
Figura 12: Reforço em muro de arrimo com perfil metálico

O mais comum caso de reforço se dá pela recuperação de armaduras que perderam seção devido a fatores como a corrosão, originários, por exemplo, da falta de cobrimento propiciado na preparação a concretagem. Nesse sentido, para esse tipo de trabalho, além de um estudo muito criterioso para dimensionamento, deve-se tomar cautelas na etapa de execução para garantir a aderência e ancoragem das novas barras.

Assim, conforme explicitado por Souza e Ripper (1998), em casos de colagem, sugere-se o apicoamento da superfície de concreto e posterior limpeza com jato de areia para a posterior aplicação da resina epoxídica que irá garantir a colagem entre as duas superfícies.
