**CONTRIBUIÇÃO AO PROJETO DE FUNDAÇÃO EM ESTACA
BARRETE – ESTUDO DE CASO**

Trabalho de conclusão de curso apresentado à Faculdade de Engenharia Civil, como parte dos requisitos para a obtenção do título de bacharel em Engenharia Civil.

Neste contexto, este trabalho apresenta um caso real de um edifício de duas torres, em fase executiva de fundação, em que a opção adotada foi a utilização de estaca escavada tipo barrete na região das torres, contendo também estacas hélice contínua nas regiões de periferia.

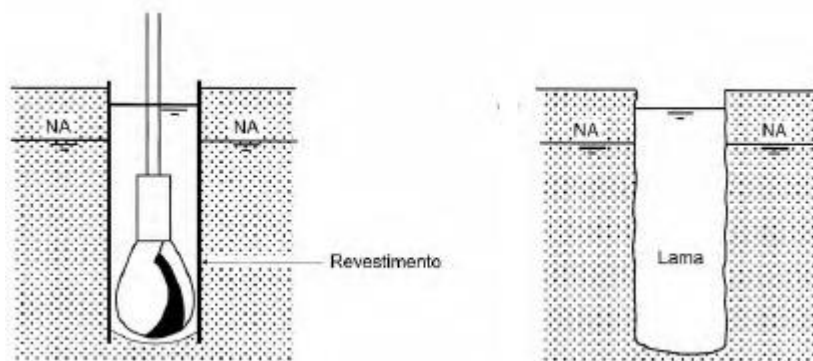
Figura 3 - Execução de estaca escavada com revestimento e com fluido estabilizante (Velloso e Lopes, 2010)

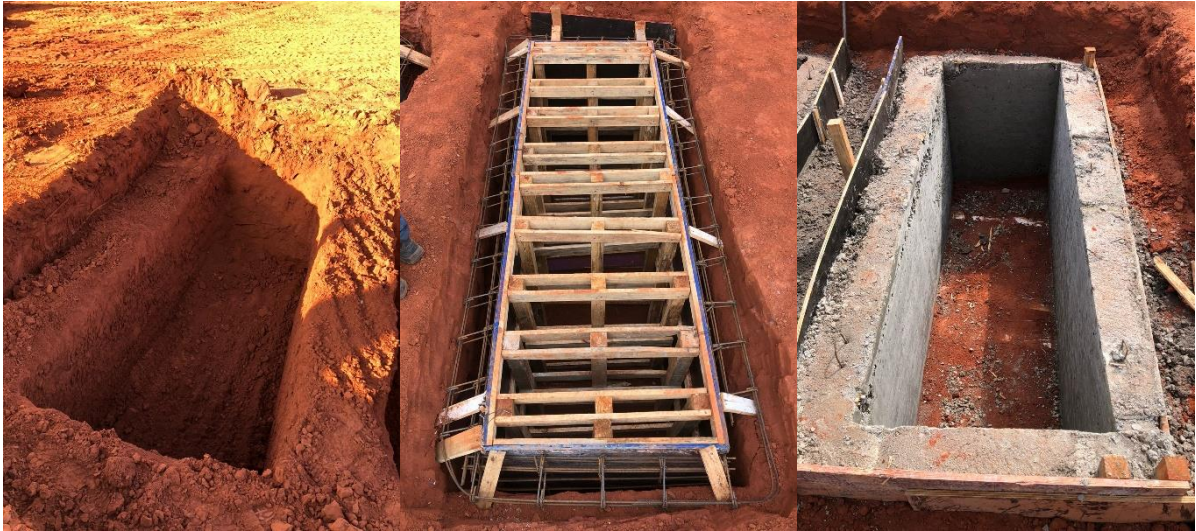
Figura 4 - Etapas de execução da mureta-guia (Autora, 2022)

Para iniciar a escavação da estaca barrete, é necessário realizar a locação da estaca e, consequentemente, da mureta-guia (Figura 4). A locação do eixo da estaca pode ser feita por topografia ou por meio de trenas, de acordo com os eixos marcados no gabarito da obra. De acordo com a norma ABNT NBR 6122:2019, após essa etapa é realizada a escavação da mureta-guia com altura de 1 metro e dimensões internas iguais às da estaca, uma vez que esta objetiva guiar o *clamshell* na escavação para que não haja deslocamento do eixo da estaca. Então, é realizado o posicionamento da fôrma e da armação para concretagem, sendo utilizado concreto de baixa resistência pelo fato de a mureta-guia não ser uma peça estrutural.

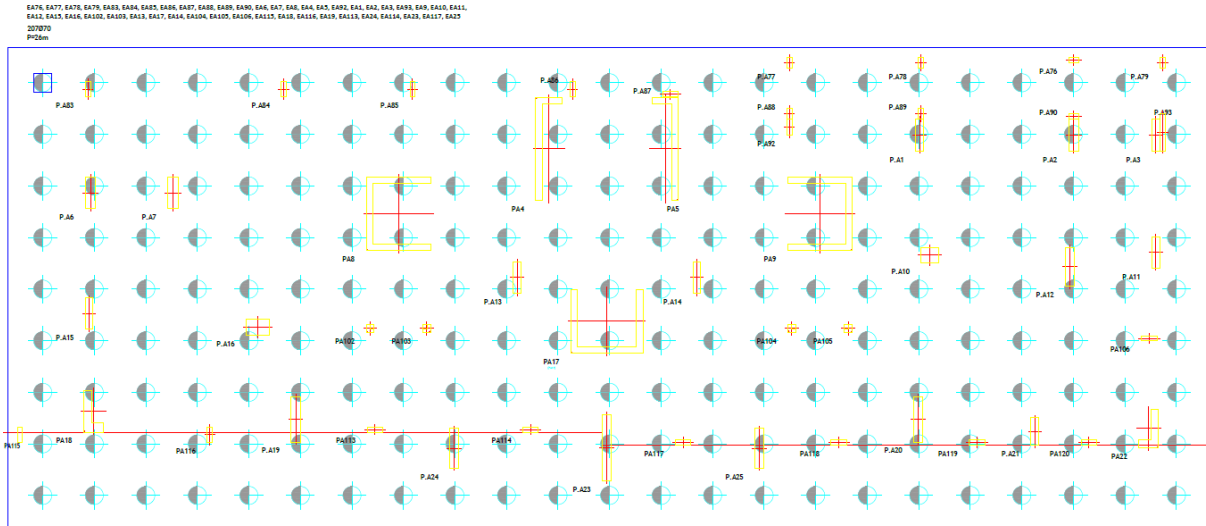
Figura 10 – Bloco estaqueado Torre A (Autora, 2022)

Levando em consideração a sondagem, o levantamento topográfico e o projeto arquitetônico do empreendimento, o projeto inicial proposto pelo projetista considera o emprego de estacas hélice contínua para as regiões de periferia e bloco estaqueado nas regiões das torres. Inicialmente, a Torre A conta com 207 estacas hélice contínua de $\varnothing 70$ cm de profundidade no bloco e a Torre B, a de maior altura, possuía 198 estacas de $\varnothing 80$ cm (Figuras 10 e 11). O bloco da primeira torre possui estacas de 26 m de profundidade e a segunda de 27 m, totalizando 10.728 metros lineares de perfuração. O volume de concreto nominal das estacas do bloco A é de 2.071 m³ e do bloco B de 2.687 m³, totalizando 4.758 m³ de concreto f_{ck} igual a 30MPa. Além disso, o volume de concreto no bloco é de 1.397 m³ no A e 1.654 m³ no B, um total de 3.052 m³ de concreto com f_{ck} igual a 40 MPa.

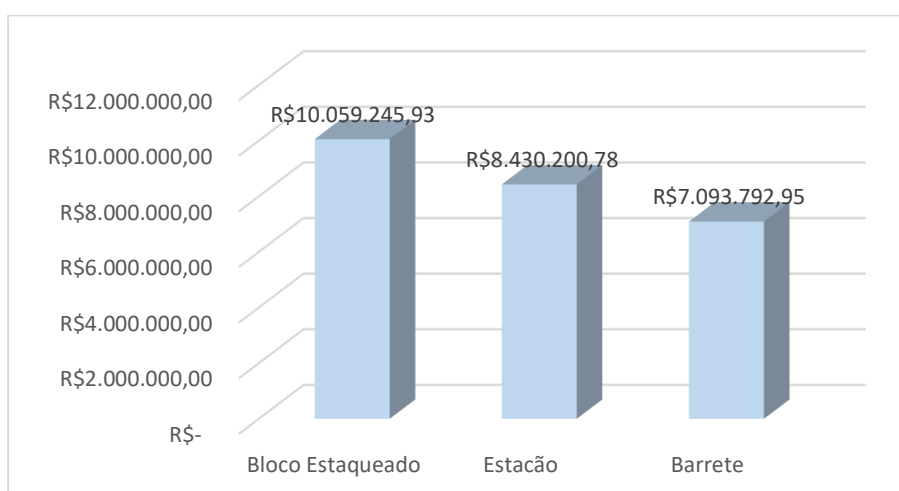
Figura 16 - Custos dos tipos de fundações (Autora, 2022)

Fazendo uma comparação entre o custo gasto para a execução, diluído no tempo que as fundações levam para ser executadas, é possível notar a grande diferença entre o custo delas (Figura 16). Também, a execução das estacas barrete, além de possuir economia, apresenta redução de prazo de execução quando comparado às outras soluções propostas.

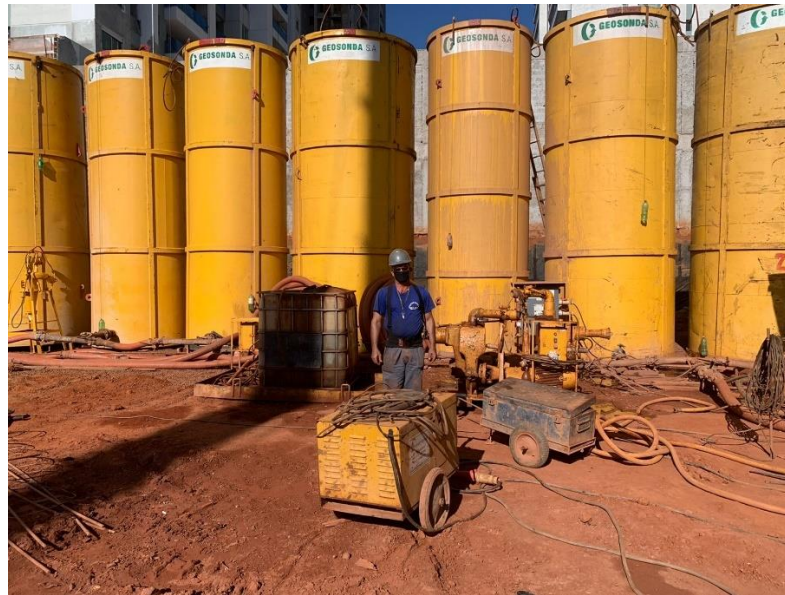
Figura 17 - Silos para armazenamento do polímero (Autora, 2022)

A primeira etapa realizada na obra é a escavação do terreno natural até a cota do pavimento subsolo e a mobilização dos equipamentos para execução das estacas barrete, como os guindastes para sustentação do *clamshell* e movimentação das armações, os silos para armazenamento do polímero (Figura 17) e as armações (Figura 18).

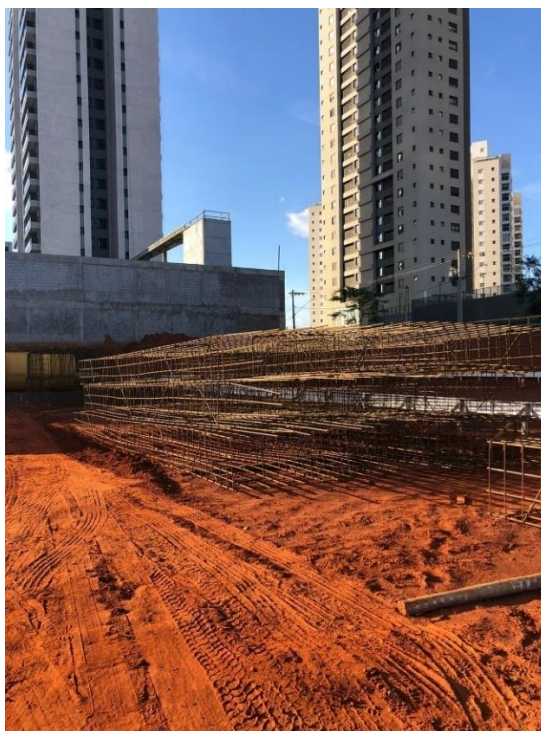
Figura 18 - Armações das estacas barrete (Autora, 2022)

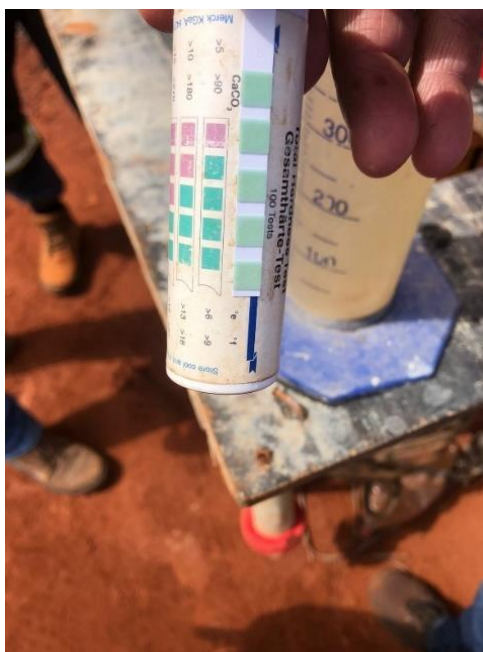
Figura 19 - Teste do pH da água

Antes do início da execução das estacas barrete, é necessário realizar os ensaios das características da água de mistura e do polímero, de acordo com a Tabela 2 deste trabalho, da norma ABNT NBR 6122:2019. Então, é feito ensaio para medir o pH e a pureza da água (Figura 19). Então, caso seja necessário, é feita a correção do pH da água, no caso desta obra, é utilizada a barrilha leve em proporções de 500 gramas a cada 3.000 litros de água (Figura 20).

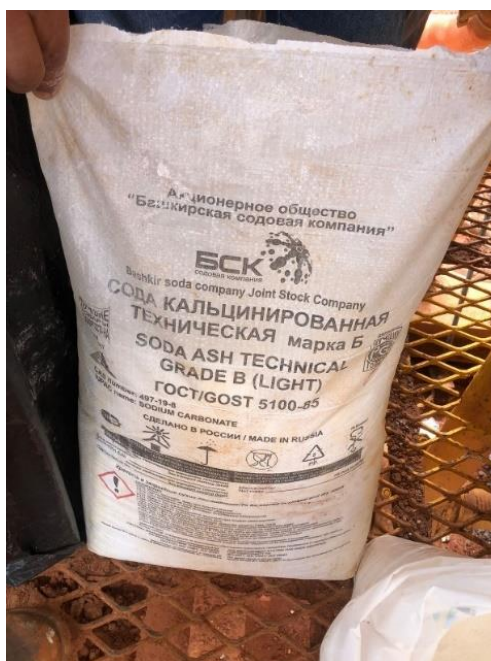
Figura 20 - Barrilha leve para correção do pH da água (Autora, 2022)

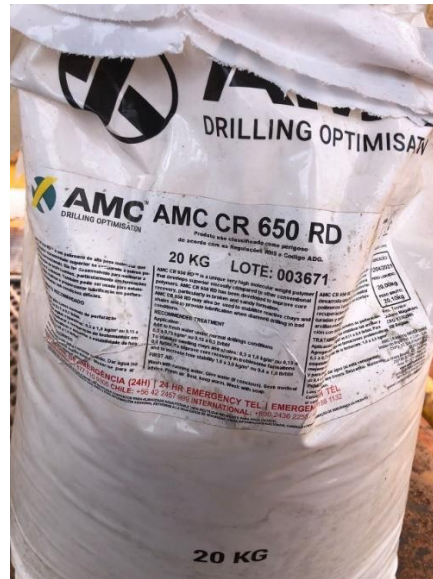
Figura 21 - Polímero AMC CR 650 RD (Autora, 2022)

Após a correção, é feita a mistura do polímero, o AMC CR 650 RD (Figura 21) nesta obra. Ele é utilizado em proporções de 2 quilos para cada 3.000 litros de água a fim de proporcionar viscosidade para a mistura.

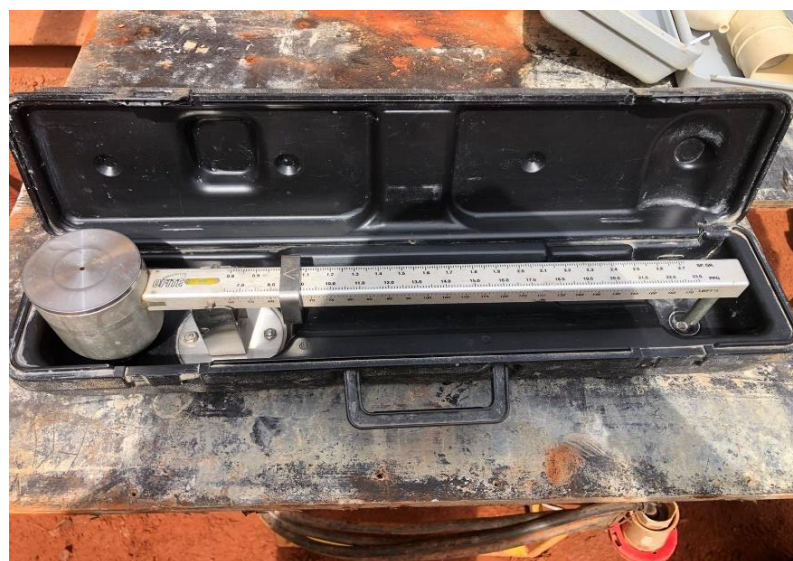
Figura 22 - Pesagem da densidade da mistura (Autora, 2022)

Então, é feito o teste de viscosidade com o uso de um funil e a pesagem da densidade da mistura (Figura 22). O teste final é a medição do pH do fluido e de sua pureza (Figura 23).

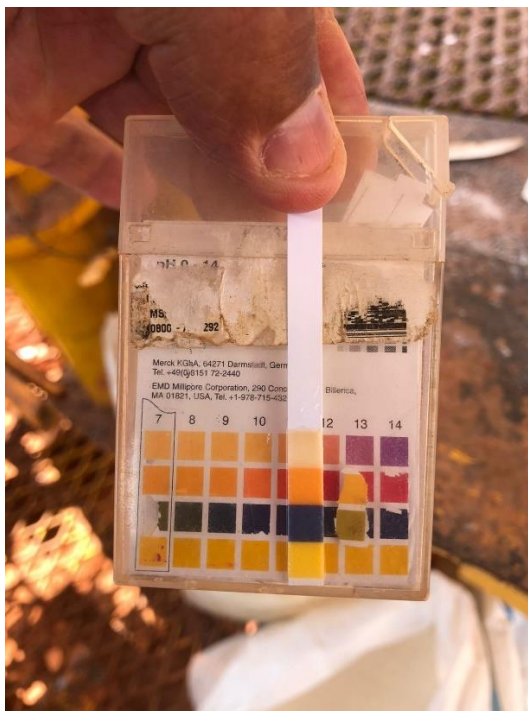
Figura 23 – Medição do pH do fluido estabilizante (Autora, 2022)

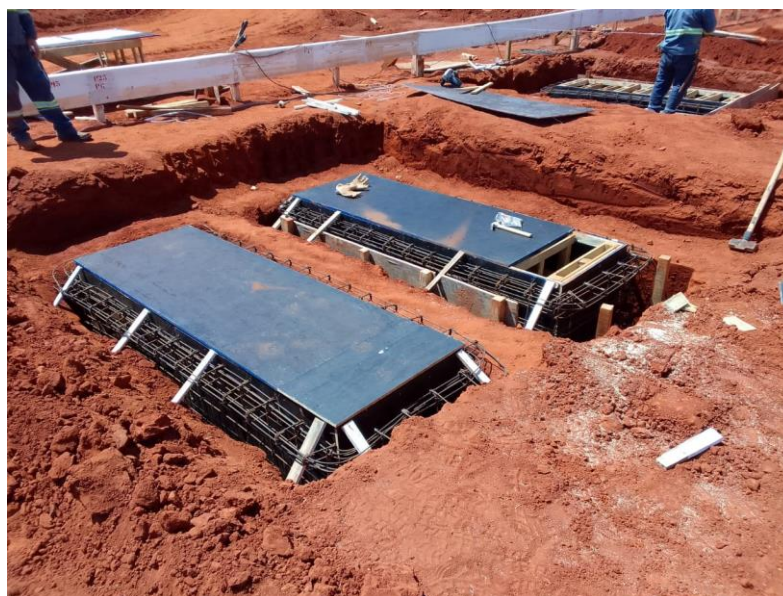
Figura 24 – Execução da Mureta-guia (Autora, 2022)

Durante a mobilização dos equipamentos e dos testes do polímero, são executadas as muretas-guia, as quais servem de guia para o *clamshell*, que é inserido na mureta-guia no início da execução, o que garante a locação da estaca e o prumo da máquina escavadora (Figura 24).

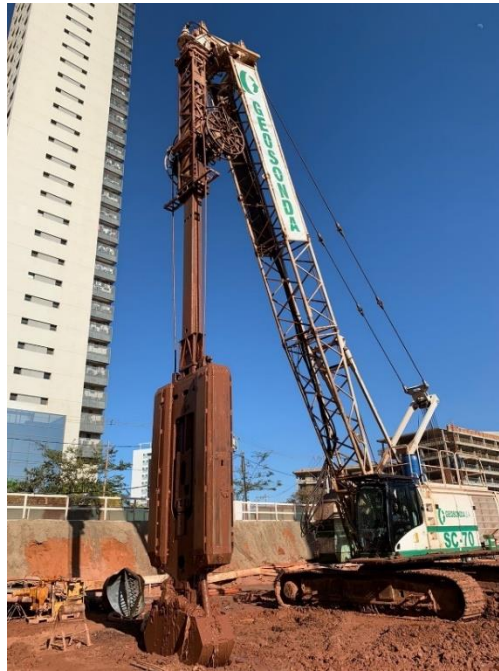
Figura 25 - Escavação de estaca barrete

Após a realização dos ensaios e da mureta-guia, é iniciada a escavação da estaca barrete. Ela é feita com uso de guindaste de apoio para colocação da armação e para sustentação

do *clamshell* e de mangueiras que transportam o fluido estabilizante dos silos para o interior da estaca (Figura 25).

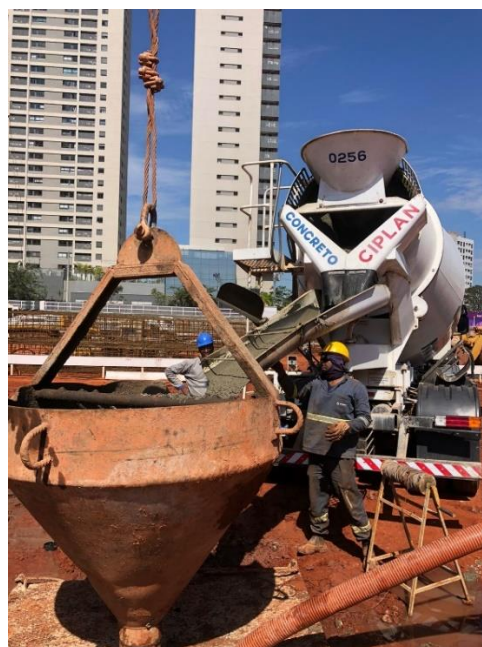
Figura 26 - Concretagem de estaca barrete (Autora, 2022)

Então, é feita a concretagem da estaca barrete, com uso de tubo tremonha, o qual é um tubo constituído por elementos emendados por rosca, com um funil na parte superior do tubo (Velloso e Lopes, 2010).

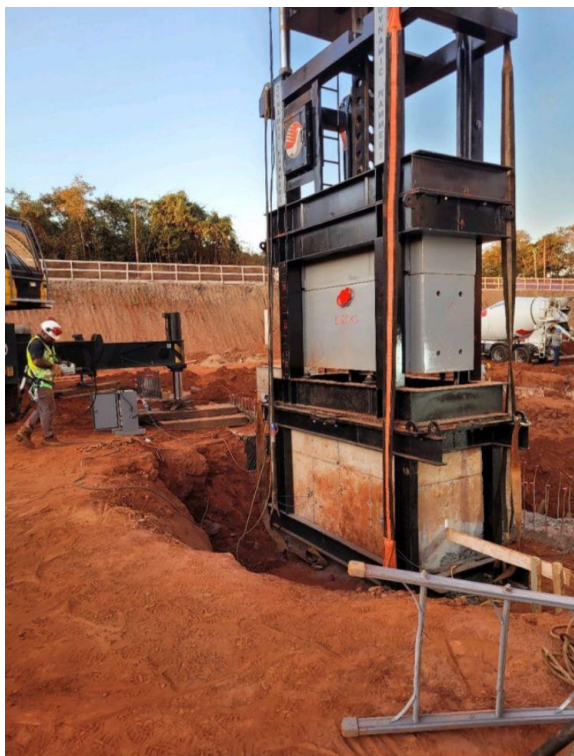
Figura 29 - Ensaio de carregamento dinâmico em estaca barrete (Autora, 2022)

De acordo com a norma ABNT NBR 13208:2009, o Ensaio de Carregamento Dinâmico (ECD), possui o objetivo de avaliar as cargas mobilizadas na interface solo-estaca, a eficiência do sistema de impacto e de tração ao longo da estaca, a integridade estrutural e as características dinâmicas do sistema solo-estaca. Ele é feito por meio da instalação de sensores no fuste da estaca, os quais enviam os dados por cabo até o equipamento que processa os sinais. Então, a estaca é golpeada pelo martelo com a carga exigida por projeto e os sinais são recebidos no equipamento, sendo possível medir o recalque (Figura 29).
