**INFLUÊNCIA DAS ARMADURAS LONGITUDINAIS
INFERIORES E SUPERIORES NA RESISTÊNCIA À FORÇA
CORTANTE EM LAJES MACIÇAS**

Defesa apresentada à Faculdade de Engenharia Civil da Universidade Federal de Uberlândia, como parte dos requisitos para a obtenção do título de Mestre em Engenharia Civil.

Área de Concentração: Estruturas e Construção Civil

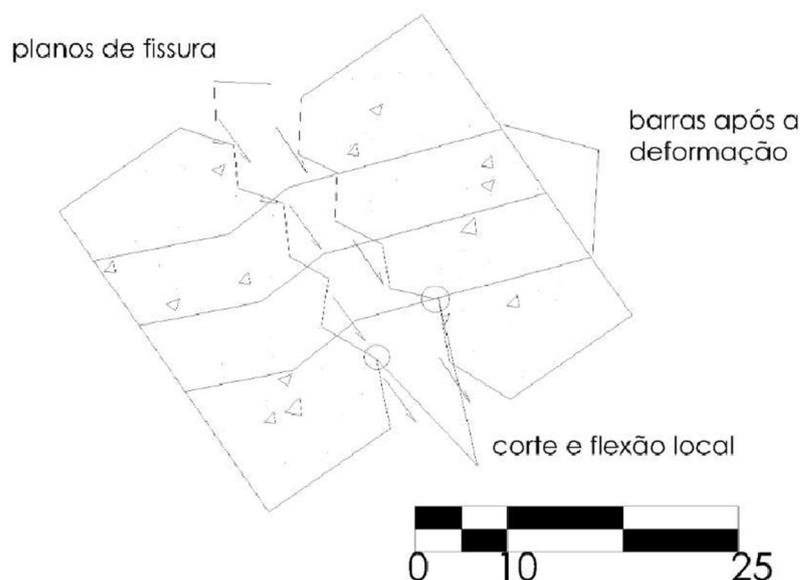
Figura 1 - Exemplificação do Efeito Pino

Quando o concreto não resiste mais a força cortante atuante na peça, começam a surgir as fissuras. Essa fissuração pode ser prevista e causa perda de resistência e rigidez e pode levar a ruptura da peça. As fissuras que surgem são inclinadas e iniciam da fibra mais tracionada da peça (inferior) em direção à linha neutra e são perpendiculares à trajetória das tensões. Depois do surgimento dessas fissuras, ocorre uma reordenação das tensões atuantes nas peças e essa reordenação depende de fatores como a dimensão dos agregados, o efeito de pino e as espessuras dessas fissuras abertas. Essas fissuras quando atingem as armaduras longitudinais tendem a “cortá-las”, provocando uma flexão localizada e até mesmo o corte da barra, o que caracteriza o efeito de pino (dowel action), conforme exemplifica a Figura 1.

Segundo Nogueira (2011), o efeito de pino é um mecanismo complementar que compõe a resistência a força de cisalhamento através das barras de armadura longitudinal. Esse efeito depende de variáveis em relação a essa armadura longitudinal (taxa, espaçamento) e da qualidade do concreto de cobertura abaixo dessa armadura.

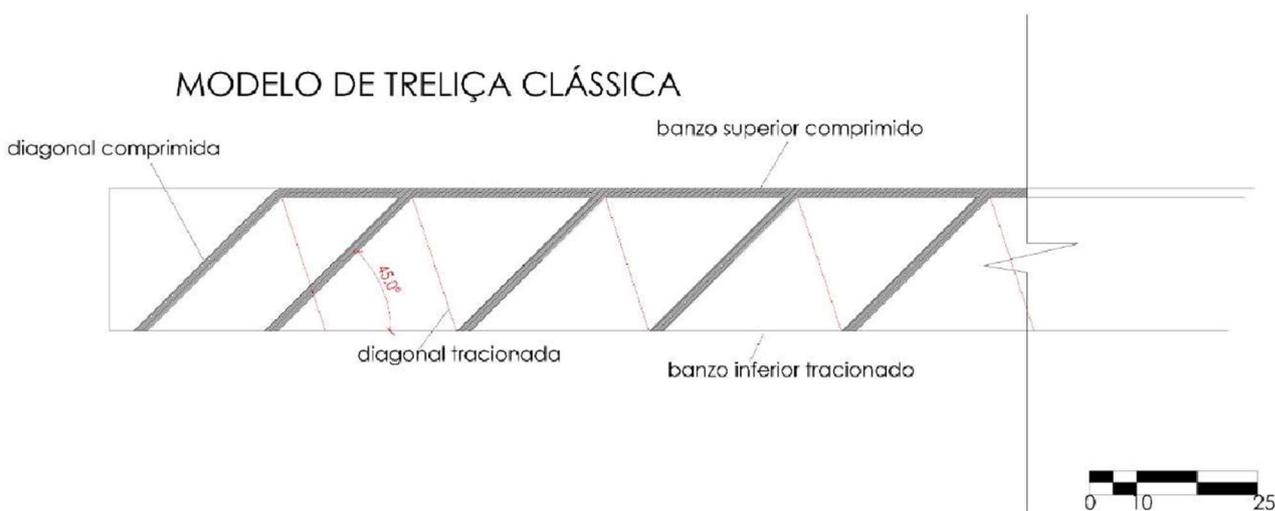
Figura 3 - Modelo da treliça clássica

O modelo de treliça proposto por Ritter (1899) e posteriormente melhorado por Morsch, faz uma comparação de uma viga de concreto armado fissurada com o comportamento de uma treliça. Admite-se que cada barra da treliça se assemelhe a uma parte de uma viga, banzo inferior representa a armadura de tração, o banzo superior é o concreto comprimido pela flexão, as diagonais de 45° se assemelham ao concreto comprimido entre as fissuras e as diagonais tracionadas as armaduras de cisalhamento. Esse é o modelo clássico da treliça e não considera a resistência do concreto a tração no elemento, além de considerar o mesmo ângulo de 45° das diagonais de compressão mesmo após a fissuração. (Bastos, 2008) Assim, o modelo clássico foi considerado conservador quando comparado aos experimentos.

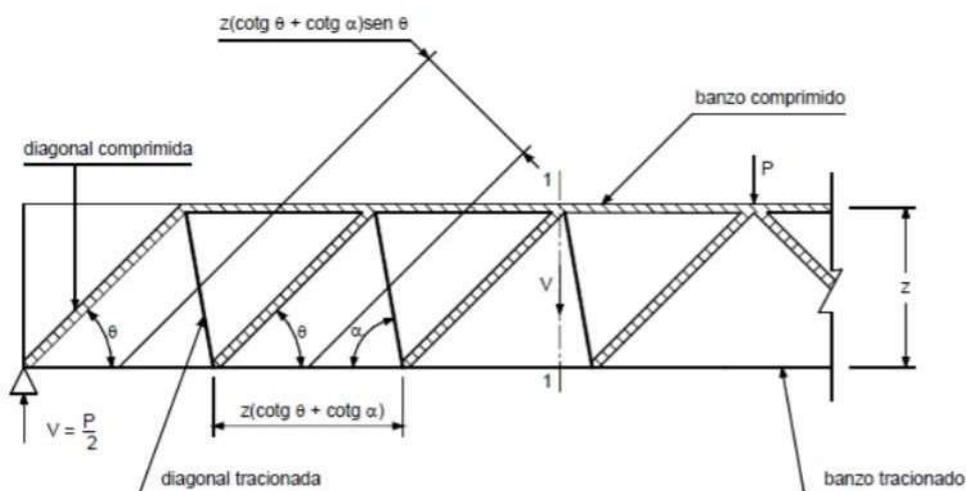
Figura 4 - Esquema da treliça generalizada

Para propor um modelo mais evoluído, adaptações no modelo clássico deram origem ao modelo generalizado. As diferenças estão na consideração das inclinações das fissuras com ângulos menores que 45° no modelo generalizado e, por isso, as bielas de compressão também teriam inclinações menores. (Bastos, 2008)

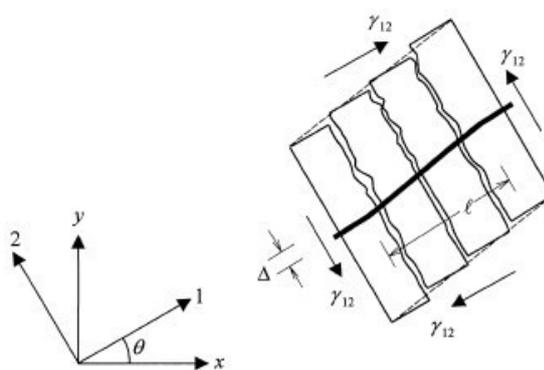
Figura 7 - Efeito de pino em uma barra de armadura atravessando as fissuras

De acordo com Nogueira (2010), esse mecanismo acontece pelo surgimento de uma força resultante da tentativa de corte e flexão das barras da armadura da peça estrutural, quando as fissuras a atingem. As fissuras tendem a sofrer um deslizamento por conta das tensões nas suas faces, ocasionando um deslocamento nas barras de armadura.

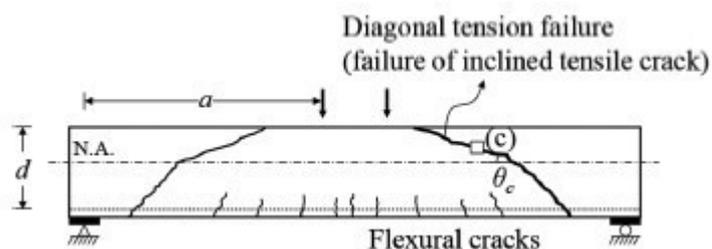
Figura 10 - Falha por cisalhamento na zona comprimida de concreto

Segundo Choi et al. (2016), em vigas esbeltas de seção retangular com a/d maior que 2,5, as fissuras originadas da flexão ocorrem na zona tracionada. Quando os carregamentos são aumentados, as fissuras de flexão se propagam por toda a seção transversal da viga e gera uma macro fissura na zona comprimida do concreto. Tal fissura faz com que a zona comprimida não tenha mais continuidade e passa a não resistir a força de compressão causada pelo momento fletor. Portanto, o equilíbrio de forças passa a não ser satisfeito na seção e então tem-se a falha por cisalhamento.

Onde a é o vão de cisalhamento e d é a altura útil da viga.

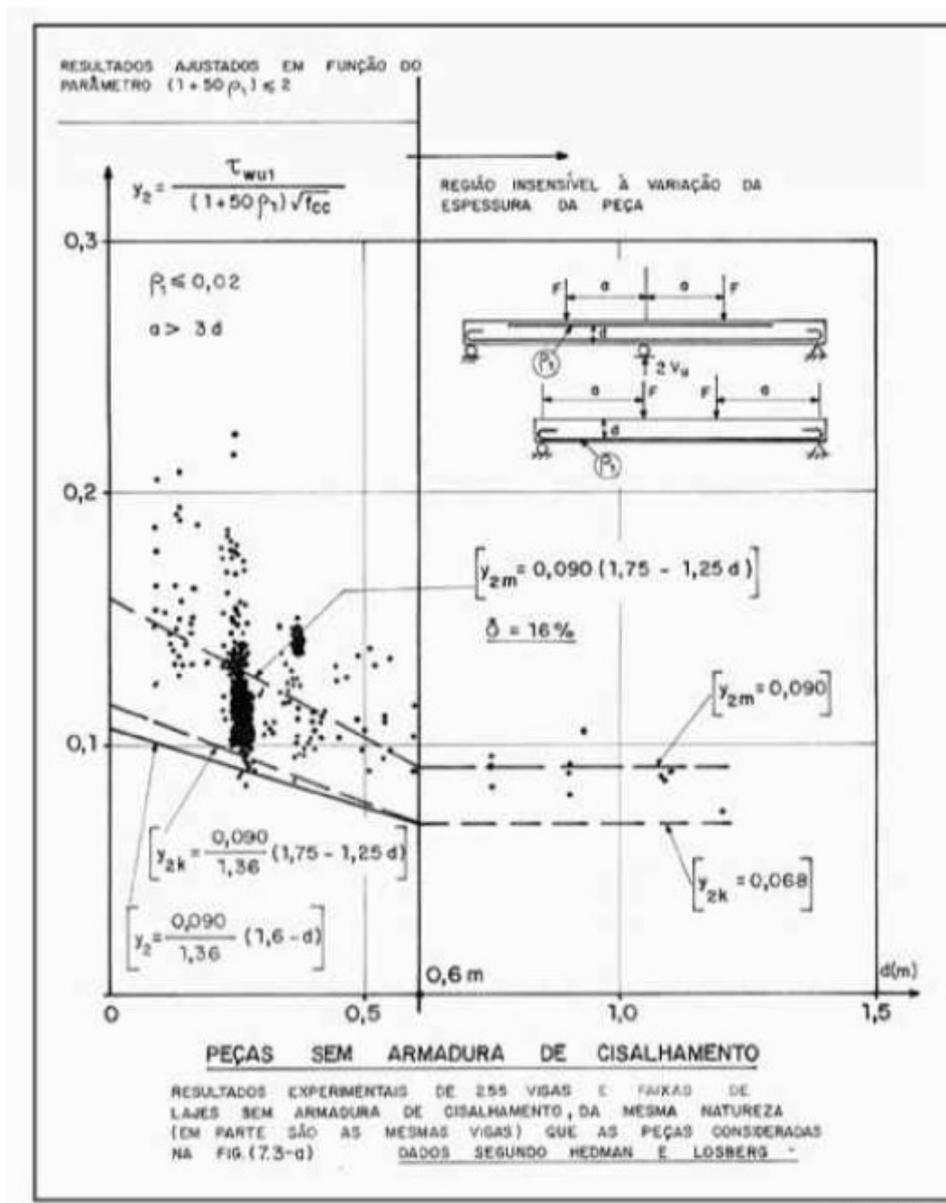
Figura 12 - Relação resistência ao cisalhamento e altura da peça

A figura 12 acima ainda frisa que, por esse fenômeno, a variação na altura da peça deixa de ser significativa a partir de 60cm.

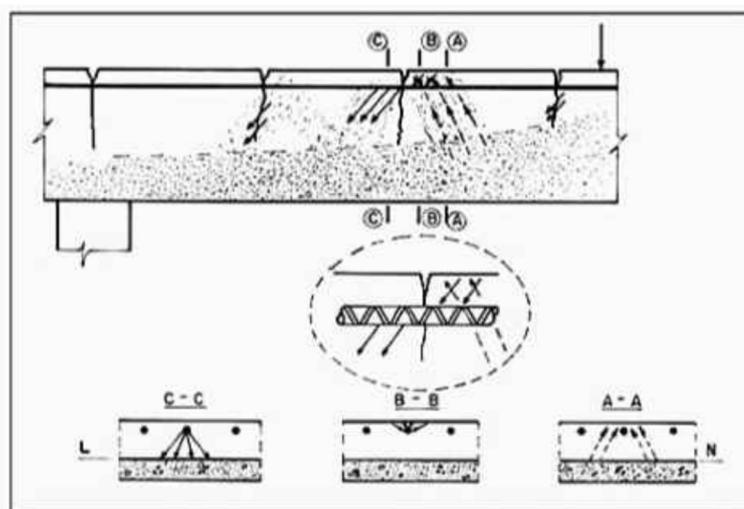
Figura 13 - Mudança de tensões internas devido ao efeito de pino.

De acordo com Fusco (2008), a influência da armadura longitudinal na resistência a força cortante se dá por essa armadura permitir a transferência de esforços diagonais através das fissuras, devido ao efeito de pino, conforme figura 13 abaixo.

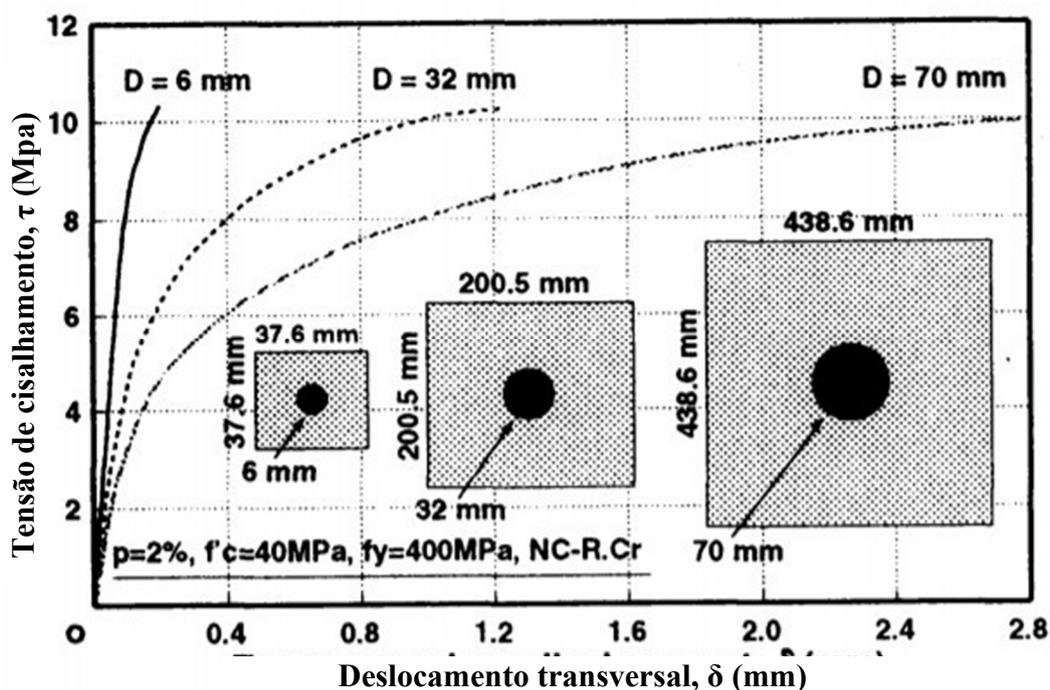
Figura 14 - Tamanho das seções transversais experimentadas

Maekawa (1997) estudou peças de concreto armado com resistências de 40MPa para concreto e 400MPa para aço sob análise de transferências de tensão devido a engrenamento dos agregados e o efeito de pino, oportunidade em que concluíram que os dois efeitos poderiam ser tratados unificadamente por ter a mesma origem de tensão. Foram usadas peças com seção transversais em que o aço representava 2% da seção total, conforme mostra a Figura 14. Nesse estudo, foi possível chegar à conclusão que, para o efeito de pino, as barras de aço com maior diâmetro ofereciam maior resistência a força cortante. Para uma análise unificada dos dois efeitos, as seções com barras de aço de menores tamanhos apresentaram uma resistência a tensões ligeiramente maiores.

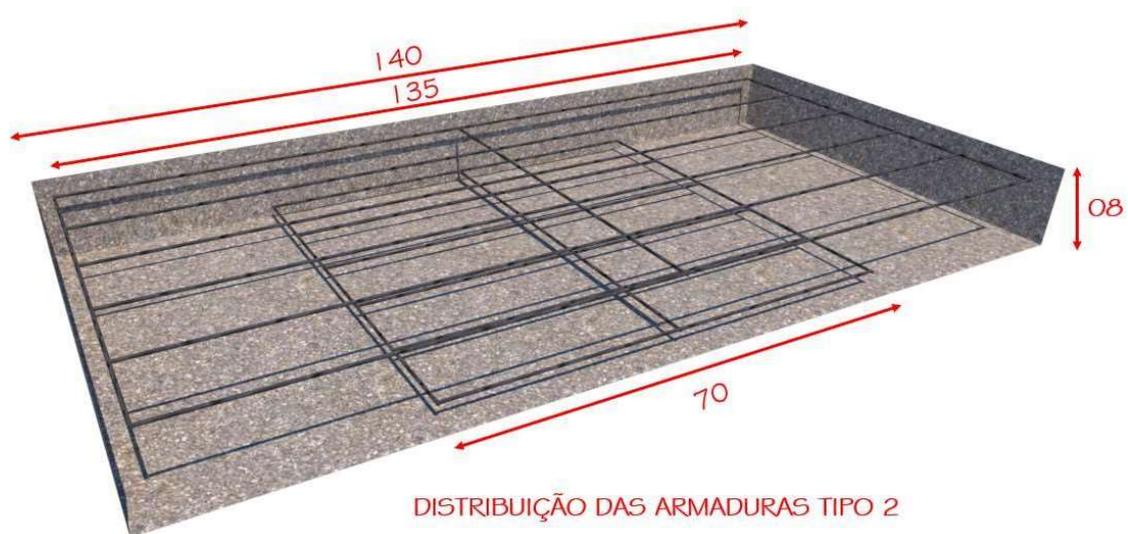
Figura 18 - Representação da distribuição das armaduras do tipo 2

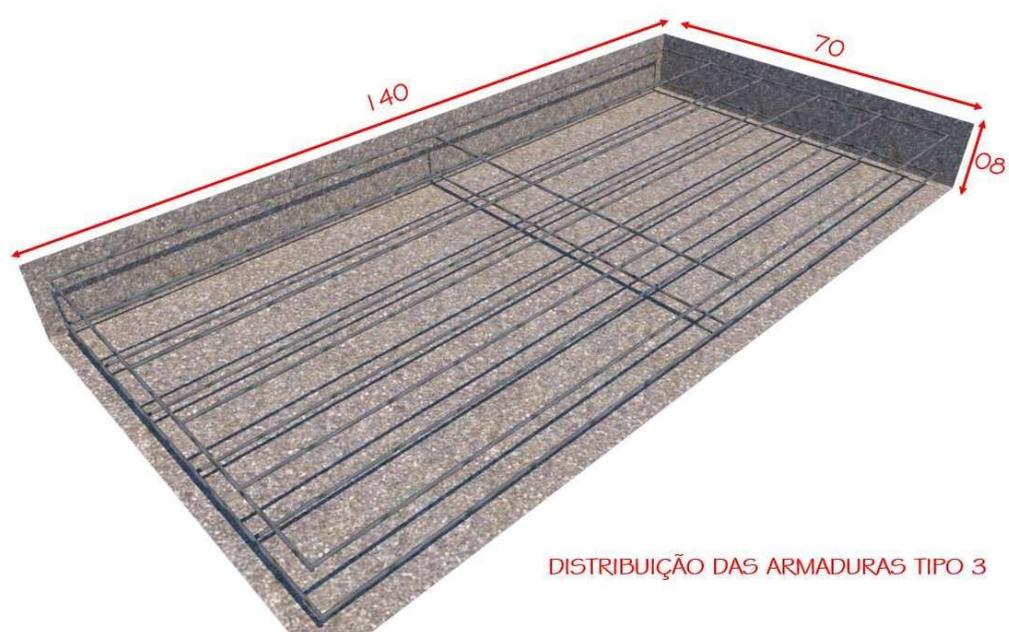
Figura 19 - Representação da distribuição das armaduras do tipo 3

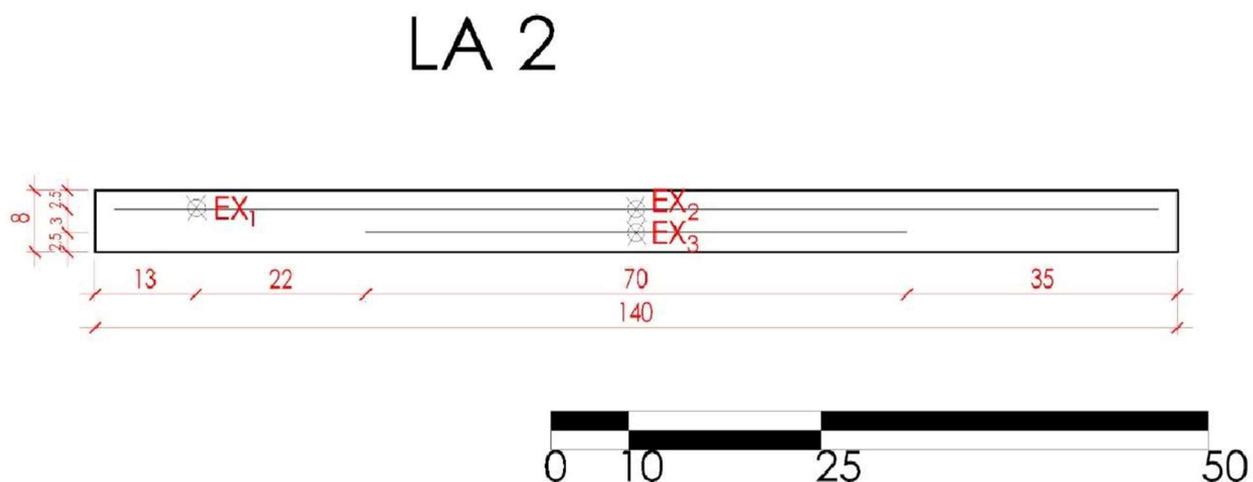
Figura 27 - Posição dos extensômetros nas barras de aço das armaduras longitudinal e de transporte da laje LA2

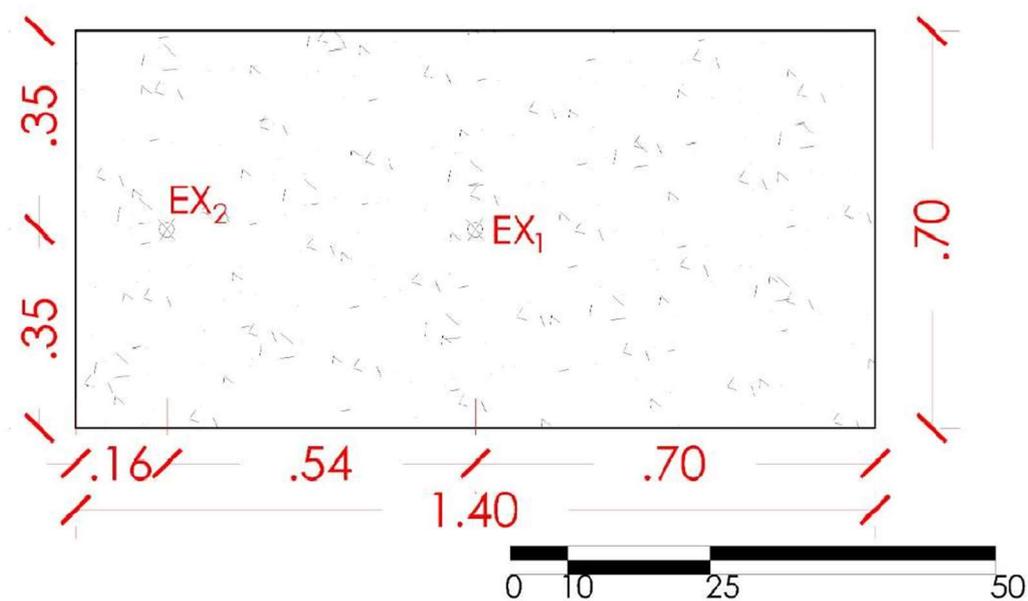
Figura 37 - Extensômetros do Concreto nas lajes tipo B

Portanto, para as lajes de altura 8 cm, havia extensômetros de concreto no centro da placa e a 13 cm de uma das faces laterais da placa. Nas lajes de 11 cm, havia extensômetros

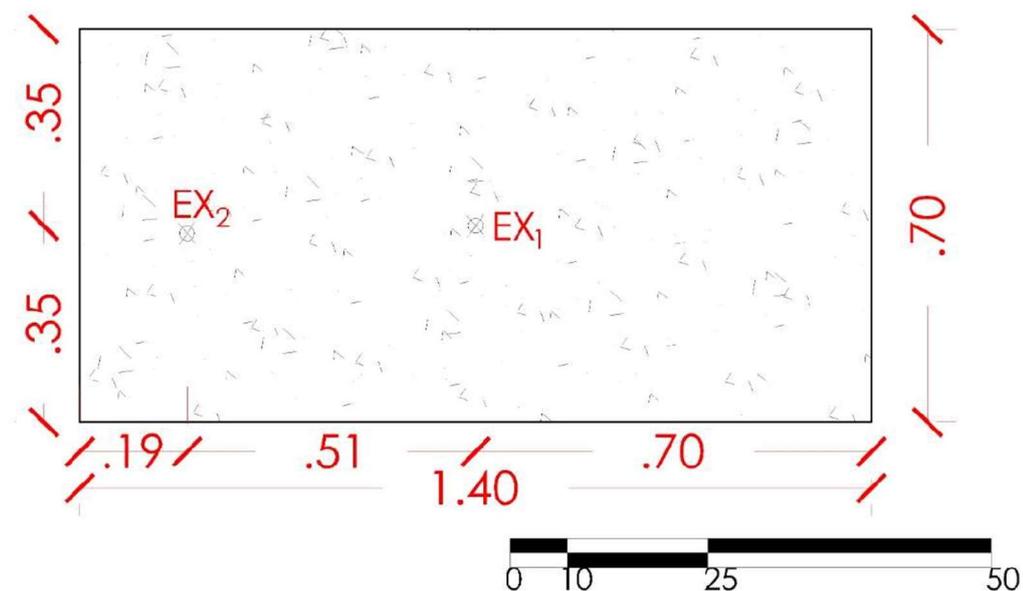
Figura 38 - Extensômetros do Concreto nas lajes tipo C

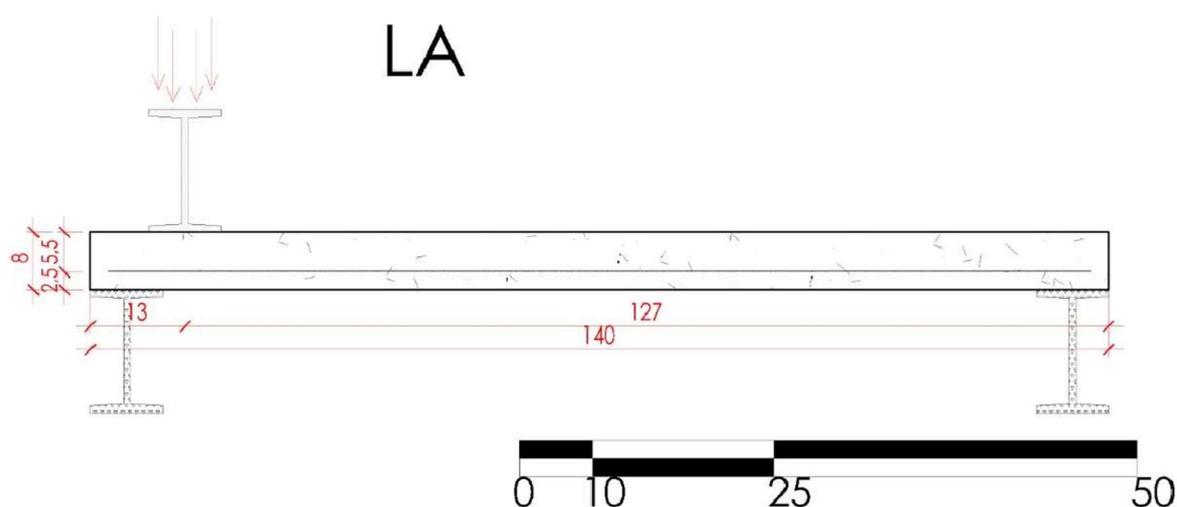
Figura 40 - Modelo de Ensaio para laje tipo A

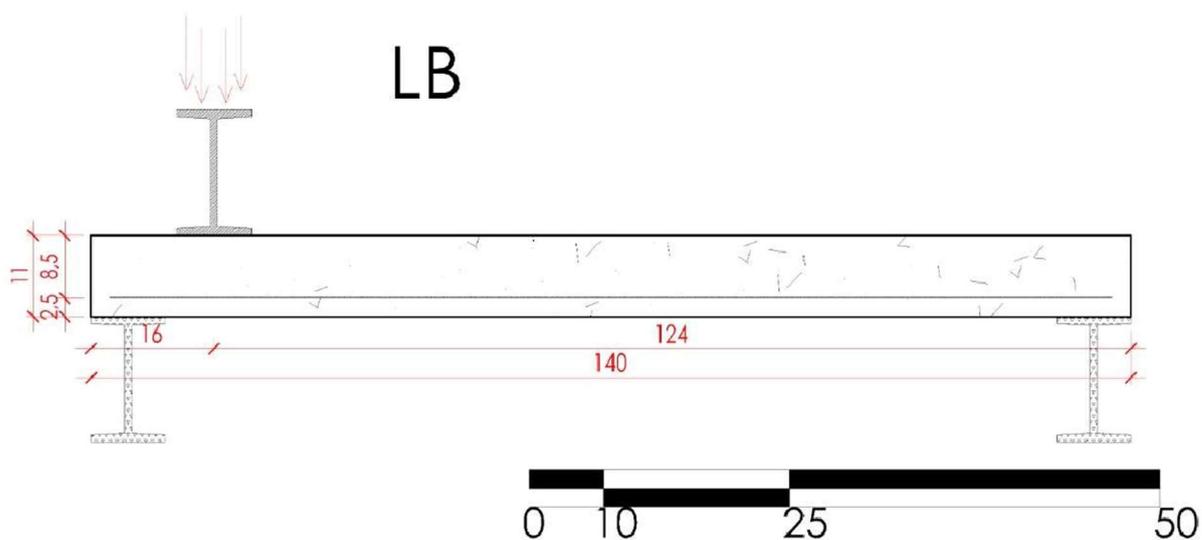
Figura 41 - Modelo de Ensaio para Laje tipo B

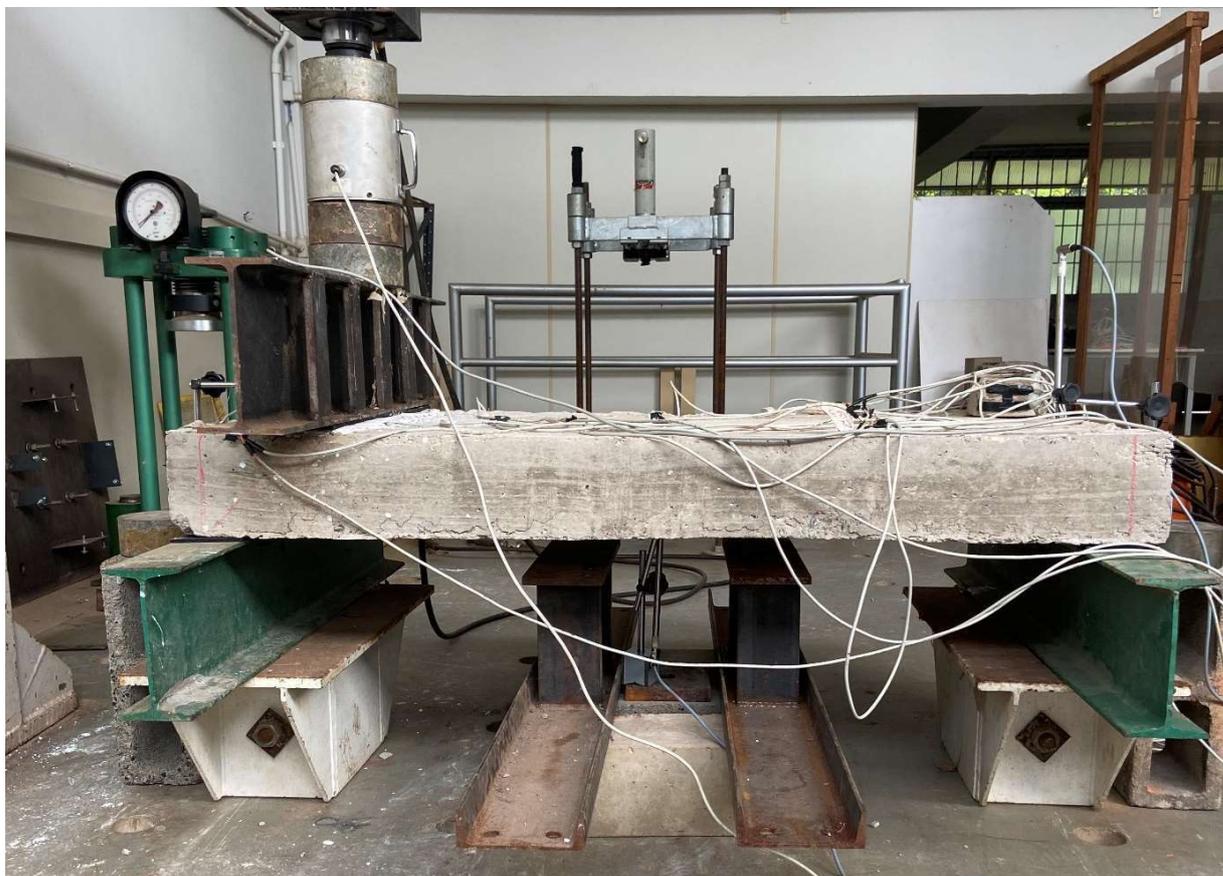
Figura 46 - Proposta de ensaio da laje LC3

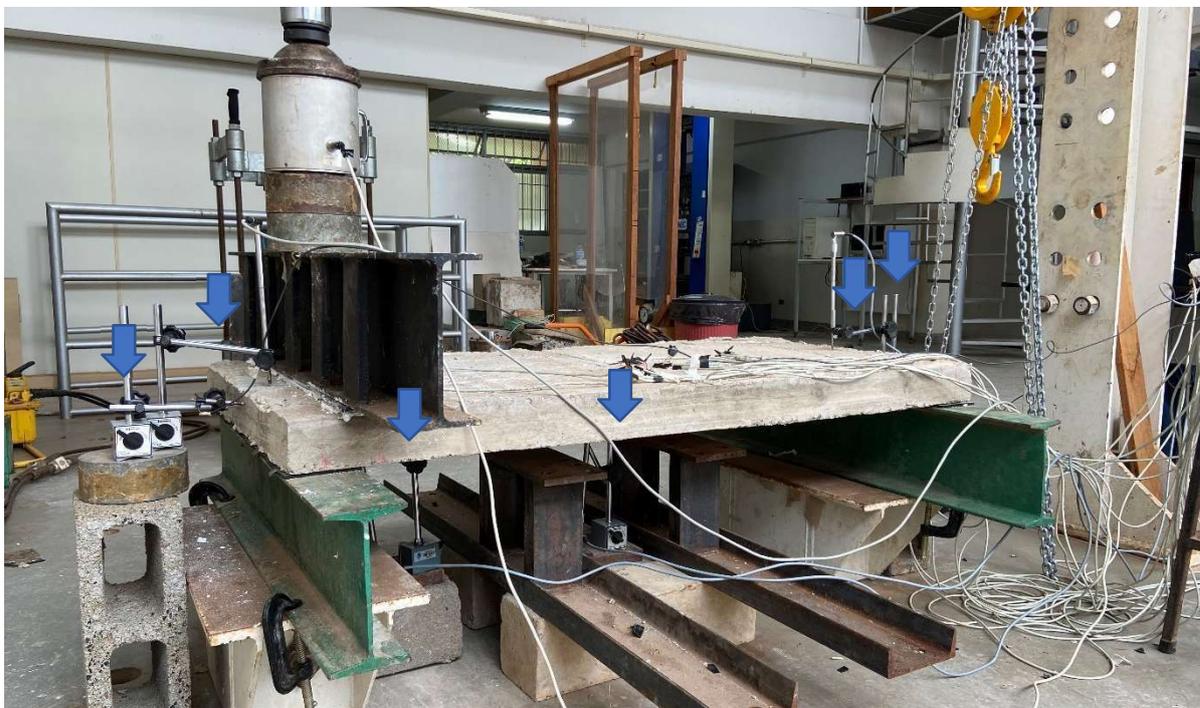
Para os demais, os 6 LVDTs estavam posicionados e instalados, conforme figura 47 a seguir, que mostra a laje LA1 antes do ensaio.

Figura 47 - Posicionamento de LVDTs da laje LA1 antes do ensaio

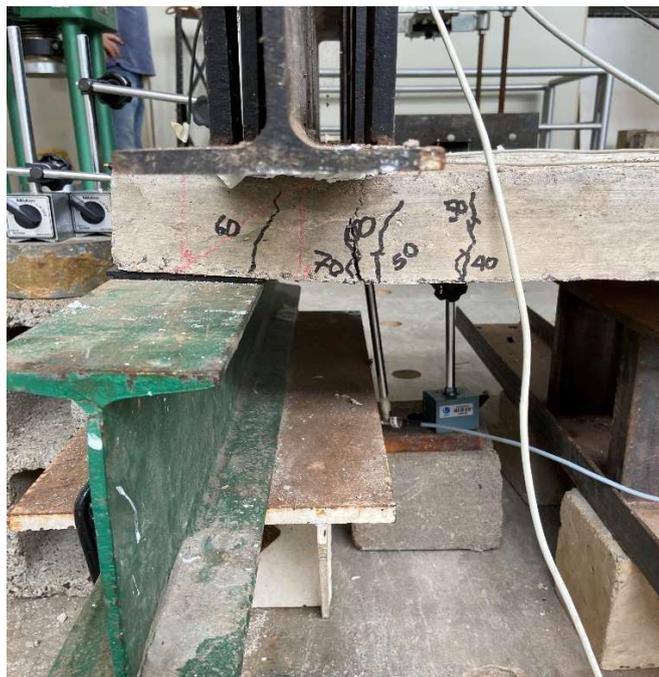
Começado o ensaio, foi registrada a primeira fissura com 40kN de carga. As fissuras continuaram a surgir e a laje rompeu com uma carga de 99kN. O maior deslocamento registrado foi no LVDT posicionado embaixo da carga, com 6,77 mm. As fissuras abertas durante o ensaio se deram abaixo da carga, como mostra a Figura 49 abaixo:

Figura 49 - Fissuração Laje LA1 durante ensaio

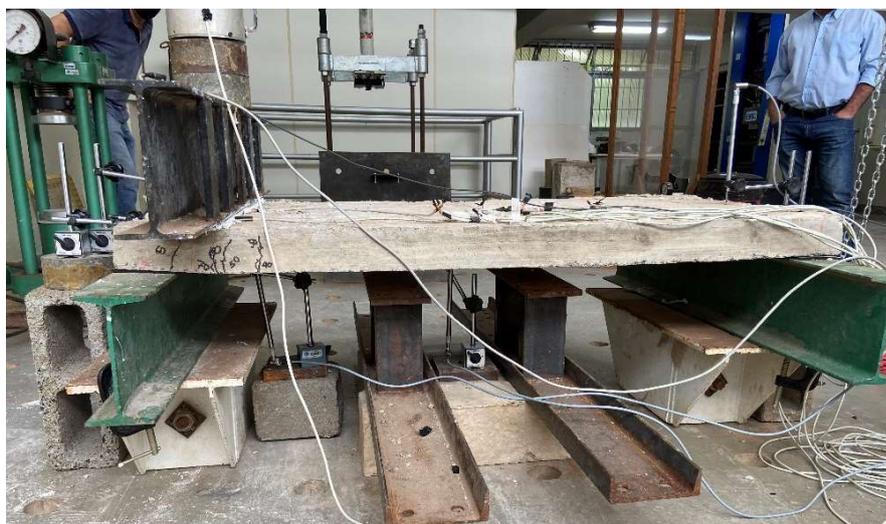
A laje LA1 não ruiu, manteve-se visualmente íntegra após o rompimento, como mostra a figura 50 a seguir, com fissuras apenas embaixo do local de aplicação de carga, que não se estenderam até o meio do vão da laje.

Figura 50 - Laje LA1 após rompimento

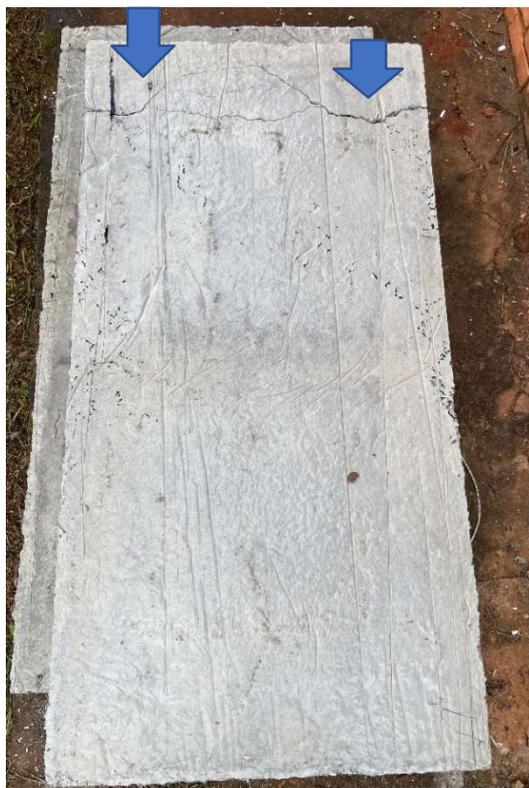
No panorama de fissuração visto na face inferior da laje, após o ensaio, pode-se perceber a existência de fissuras apenas na parte que se encontrava abaixo da carga, como na figura 51 a seguir:

Figura 51 - Panorama de fissuração indicado por setas - Laje LA1 após rompimento

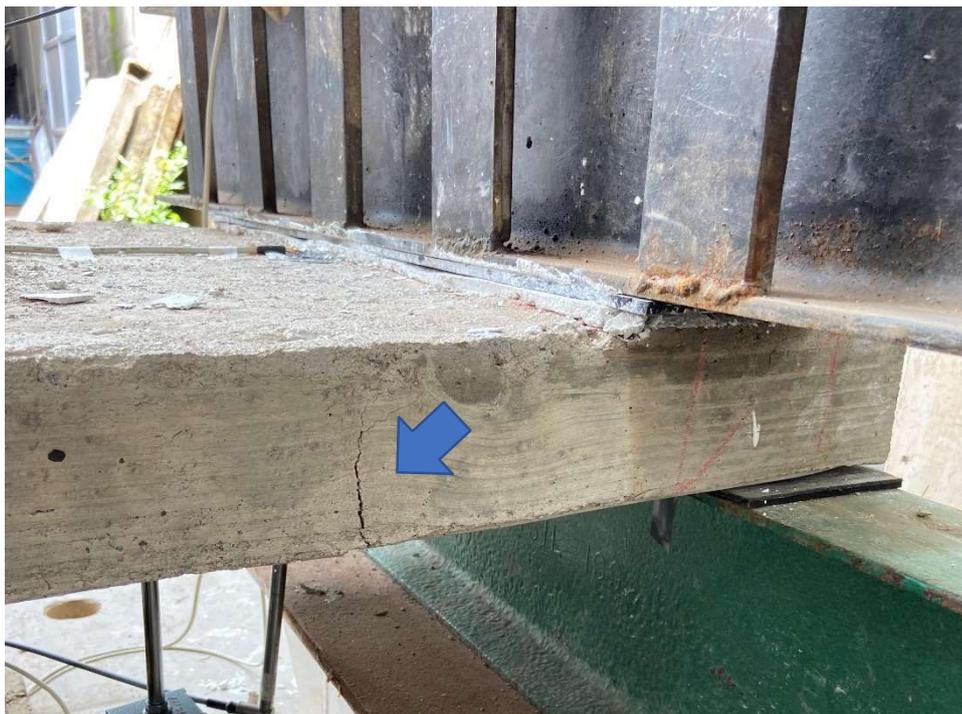
Por conta da posição da armadura, era esperado que a primeira fissura aberta já rompesse a peça. Foi o que aconteceu e a ruptura se deu na abertura da primeira fissura, com carga 41,36KN. Para esse ensaio, o LVDT posicionado abaixo da carga registrou o maior deslocamento da peça, com 3,53 mm. A Figura 53 abaixo mostra a fissura aberta na peça durante o ensaio.

Figura 53 - Fissura aberta na Laje LA2 no ensaio – indicada por seta

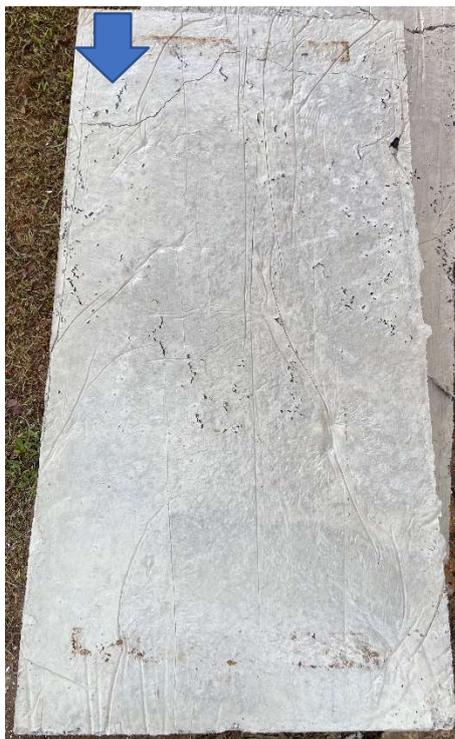
O panorama de fissuração na face inferior da laje mostra que a fissura que ocasionou a ruptura está posicionada abaixo da posição de aplicação da carga, conforme Figura 54.

Figura 54 - Panorama de Fissuração – indicada por seta – Laje LA2 após o rompimento

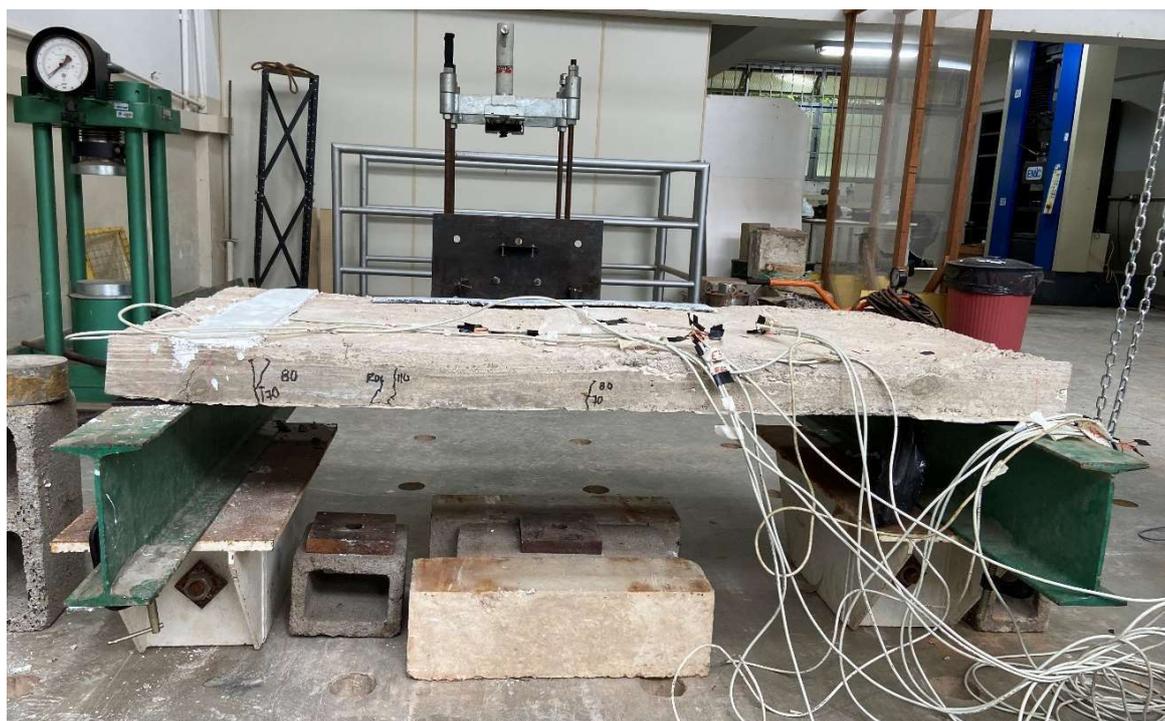
Como esperado, a primeira fissura aberta na peça se deu com carga de 60kN, abaixo da carga. A ruptura aconteceu com carga de 122kN e até lá novas fissuras se abriram, como mostra a figura 56. As fissuras para essa peça se estenderam até o meio da laje, que abriram com carga mais elevadas, 70 kN e 80 kN.

Figura 56 - Fissuras abertas no ensaio da Laje LA3

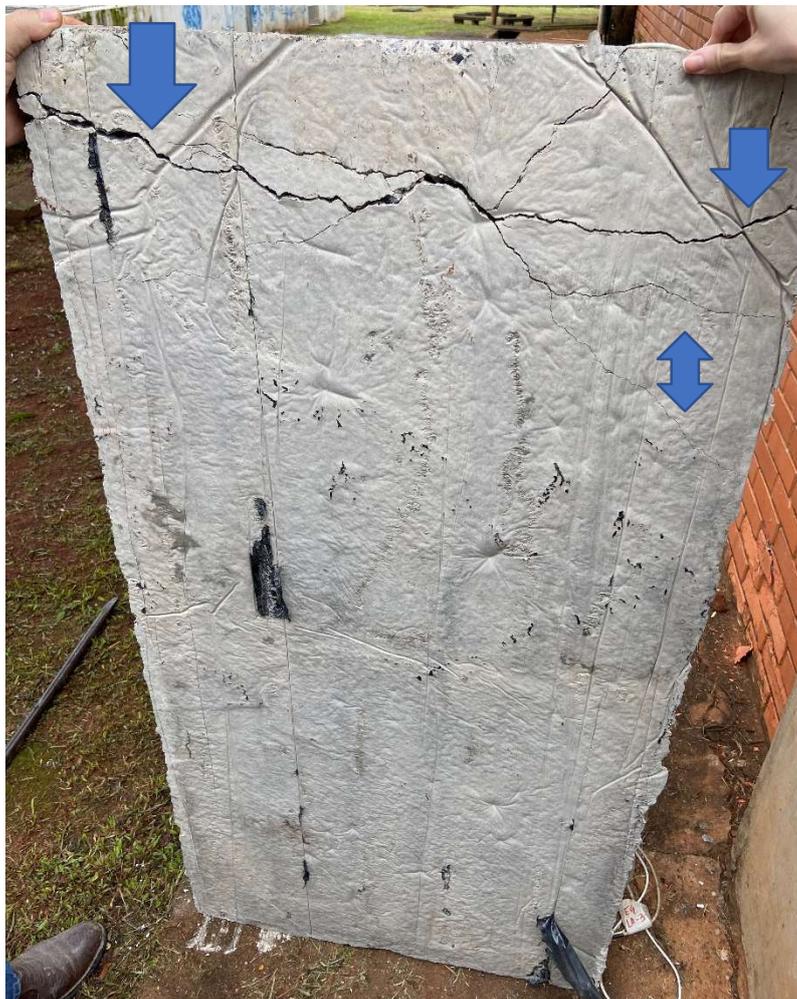
O panorama de fissuração da face inferior da laje está apresentado na Figura 57 a seguir. Nele, é possível ver as fissuras estendidas até a face inferior da laje apenas abaixo do local de aplicação de carga. As fissuras abertas no meio do vão não se estenderam.

Figura 57 - Panorama de Fissuração – indicada por seta – Laje LC3 após rompimento

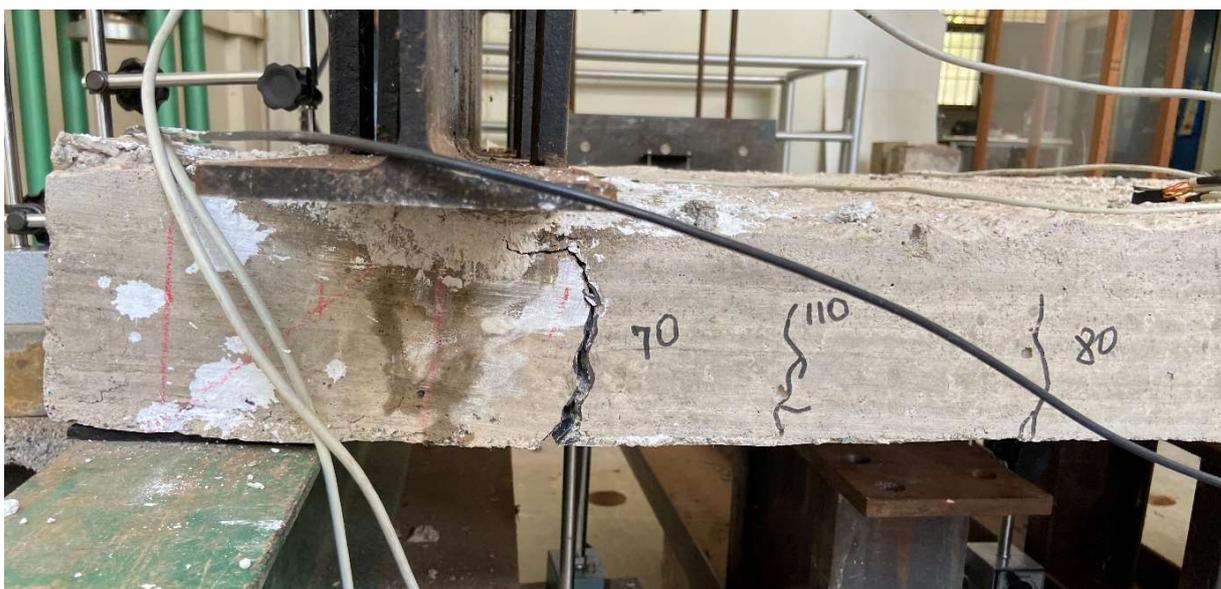
A laje LB1 apresentou a abertura da primeira fissura com 60KN de carga e essas continuaram a aumentar a espessura e abrir outras, até a ruptura, com 111,95KN. O maior deslocamento da laje LB1 foi registrado pelo LVDT posicionado abaixo do ponto de aplicação da carga com valor de 7,35 mm. A Figura 59 abaixo mostra as fissuras abertas durante o ensaio.

Figura 59 - Fissuras abertas durante o ensaio

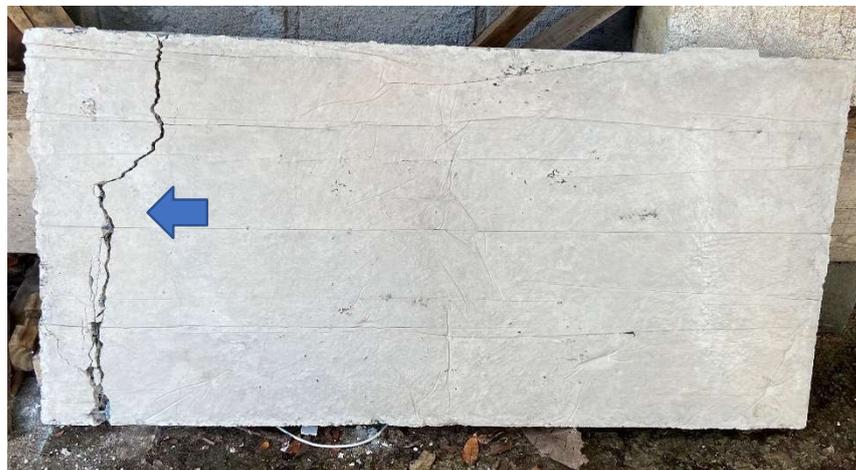
Para essa peça, não foram observadas fissuras abertas no meio do vão da laje, apenas abaixo do local de aplicação de carga. O panorama de fissuração da peça mostra uma fissura estendida até a face inferior, na região de aplicação da carga, como mostra a Figura 60 a seguir.

Figura 60 - Panorama de Fissuração – indicada por seta – Laje LB1 após rompimento

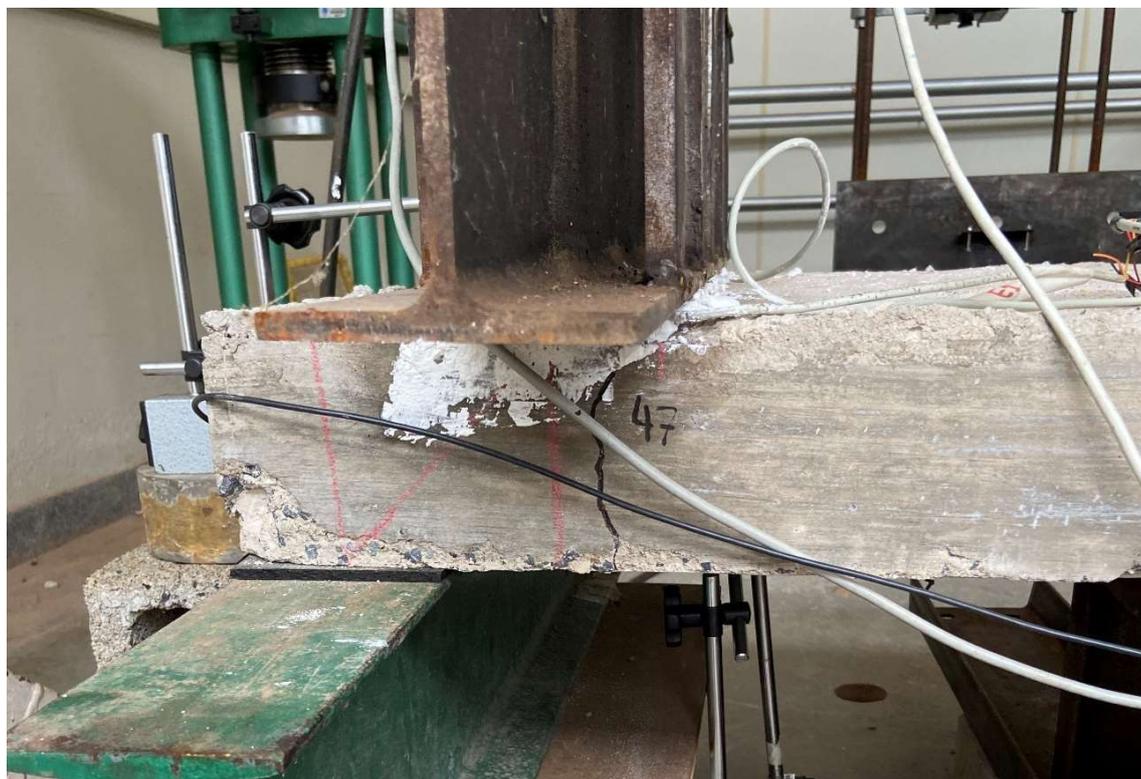
A ruptura aconteceu assim que se formou a primeira fissura, com carga de 47KN. O maior deslocamento da peça foi registrado pelo LVDT posicionado na lateral esquerda da peça, com valor de 0,79mm. A Figura 62 a seguir mostra a fissura aberta durante o ensaio.

Figura 62 - Fissuração da Laje LB2 no ensaio

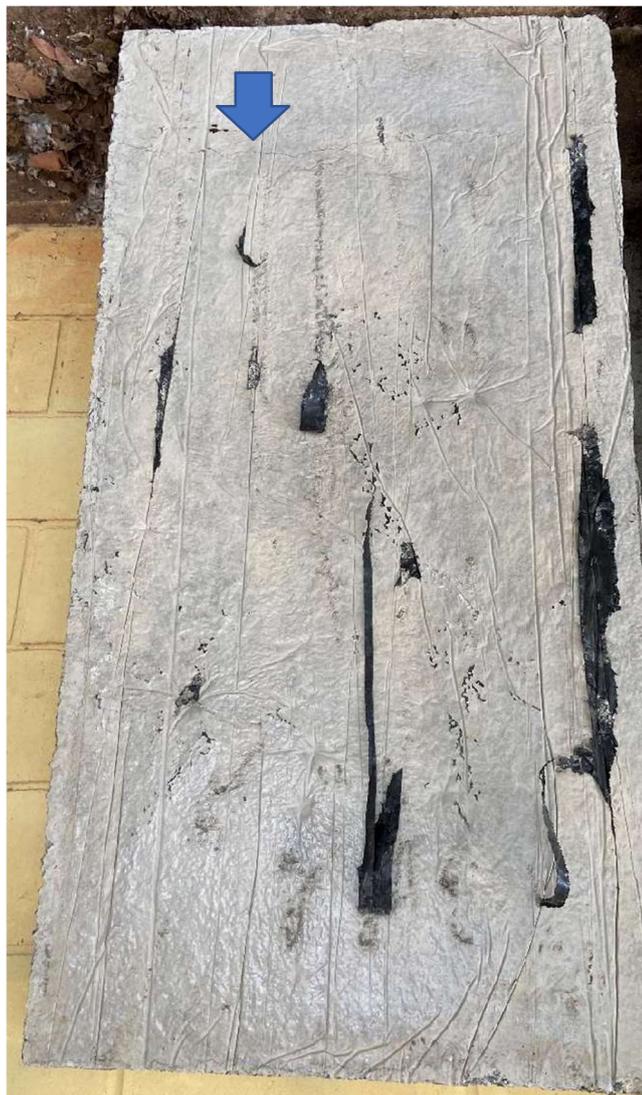
O plano de fissuração da laje LB2, mostrado na Figura 63 a seguir, mostra que essa fissura aberta se estendeu até a face inferior da peça.

Figura 63 - Panorama de fissuração – indicada por seta – Laje LB2 após rompimento.

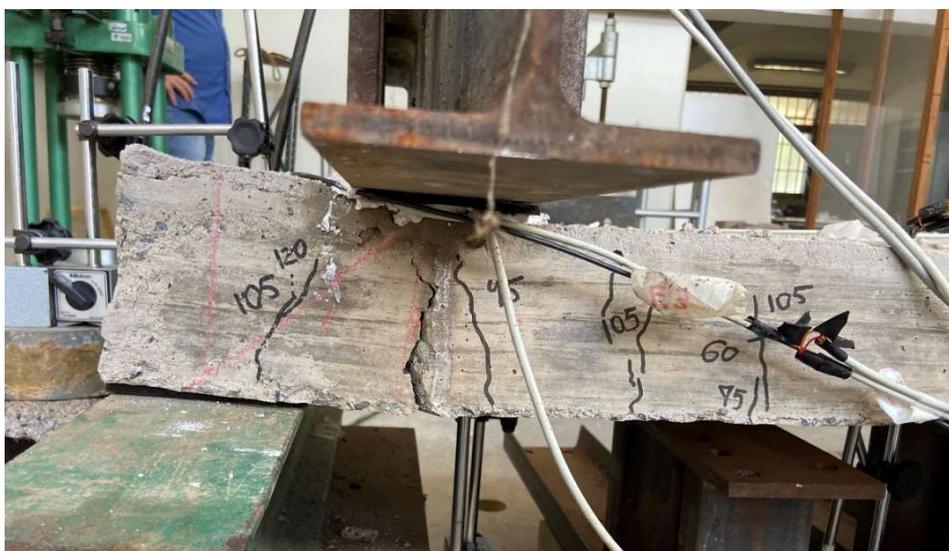
A laje LB3 rompeu com carga 134KN, sendo que a primeira fissura foi aberta com carga de 45KN. A Figura 65 a seguir mostra uma das faces laterais da laje com as fissuras abertas no decorrer do ensaio.

Figura 65 - Fissuras abertas ao longo do ensaio

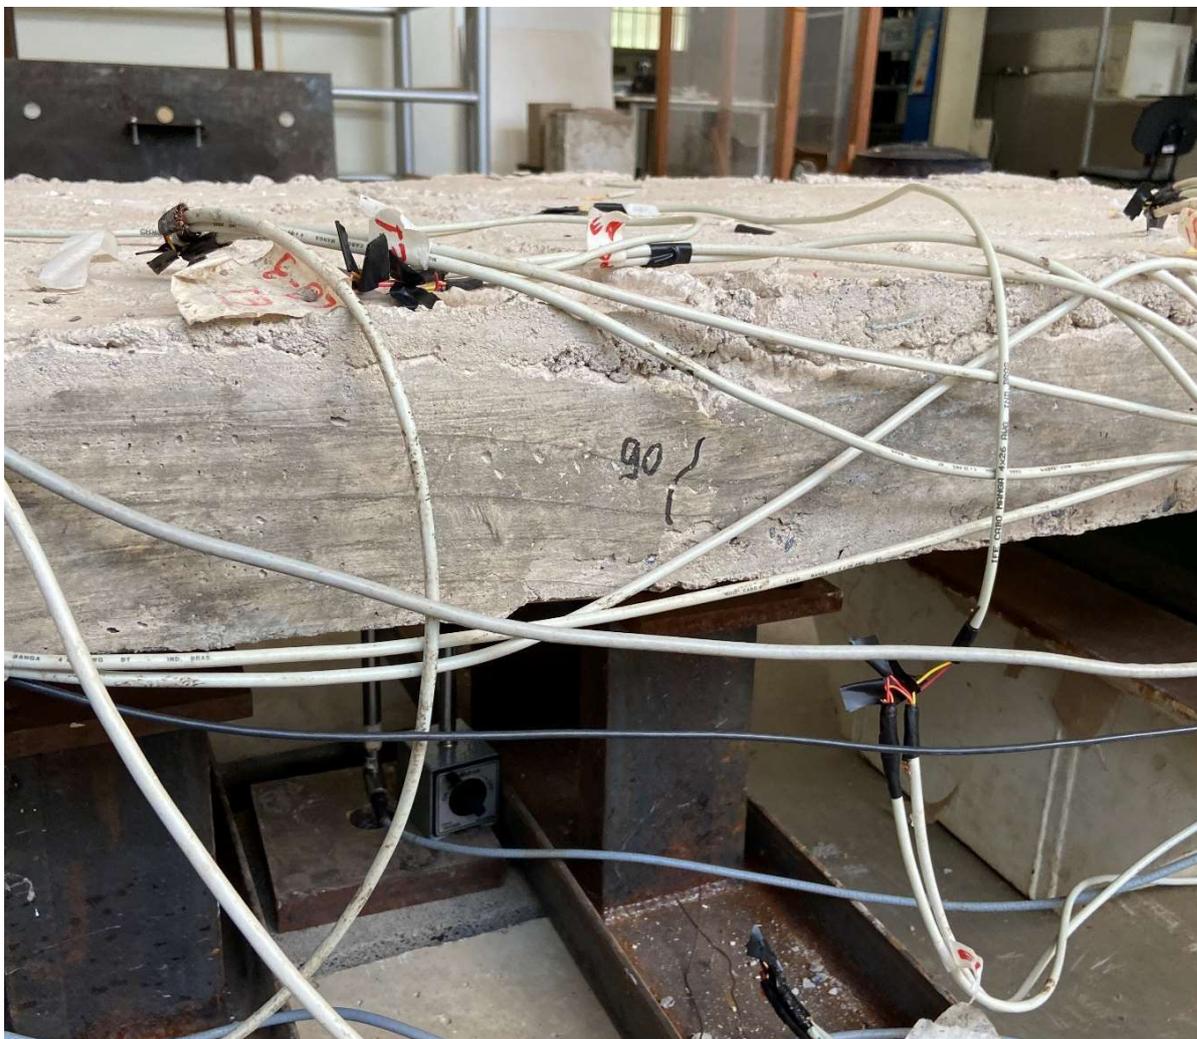
Nesse ensaio, também foi observado a abertura de uma fissura no meio do vão da laje, conforme Figura 66 a seguir:

Figura 66 - Abertura de fissura no meio do vão - laje LB3

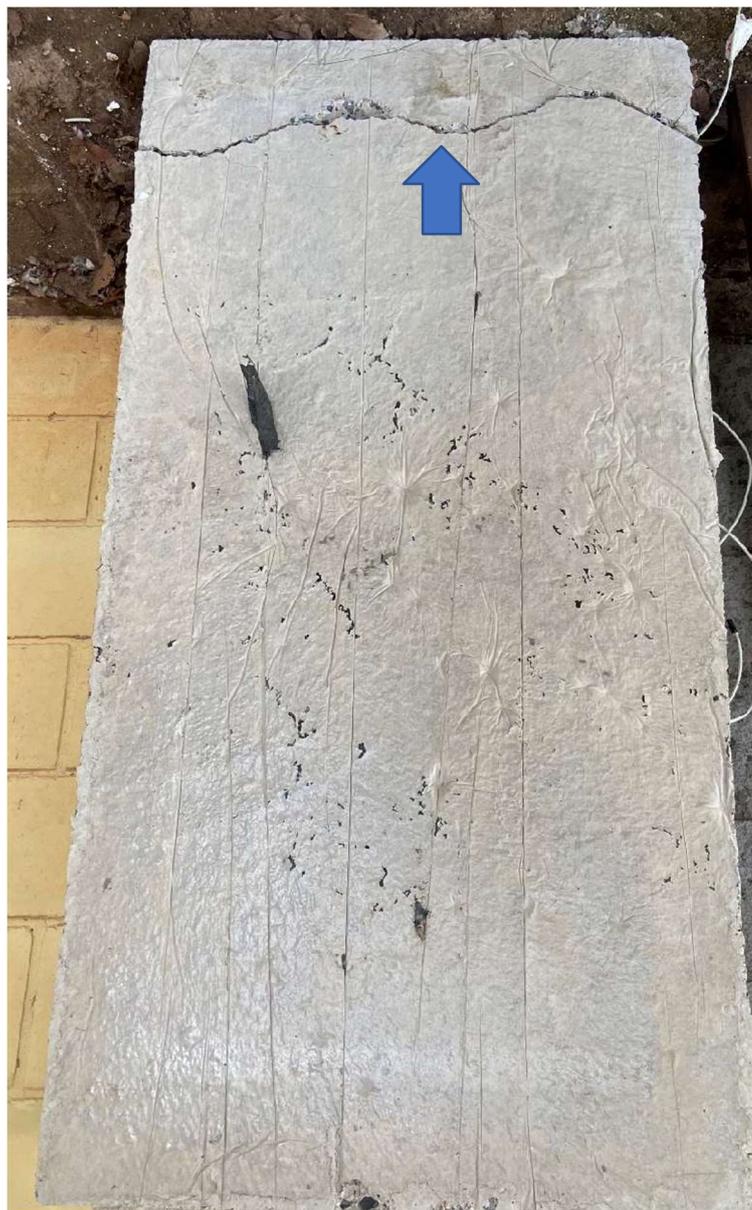
Figura 67 - Panorama de Fissuração – indicada por seta – Laje LB3 após rompimento.
