**INFLUÊNCIA DAS ARMADURAS LONGITUDINAIS
INFERIORES E SUPERIORES NA RESISTÊNCIA À FORÇA
CORTANTE EM LAJES MACIÇAS**

Defesa apresentada à Faculdade de Engenharia Civil da Universidade Federal de Uberlândia, como parte dos requisitos para a obtenção do título de Mestre em Engenharia Civil.

Área de Concentração: Estruturas e Construção Civil

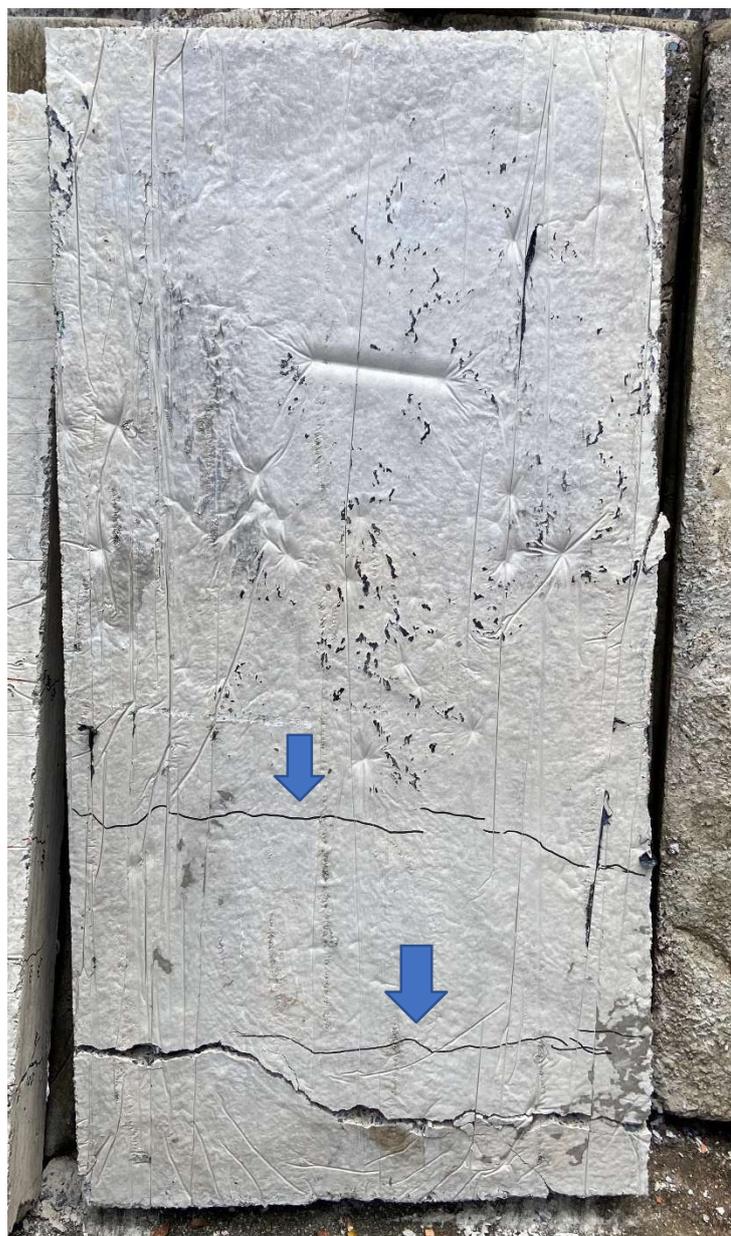
Figura 70 - Panorama de Fissuração – indicada por seta – Laje LC1 após rompimento

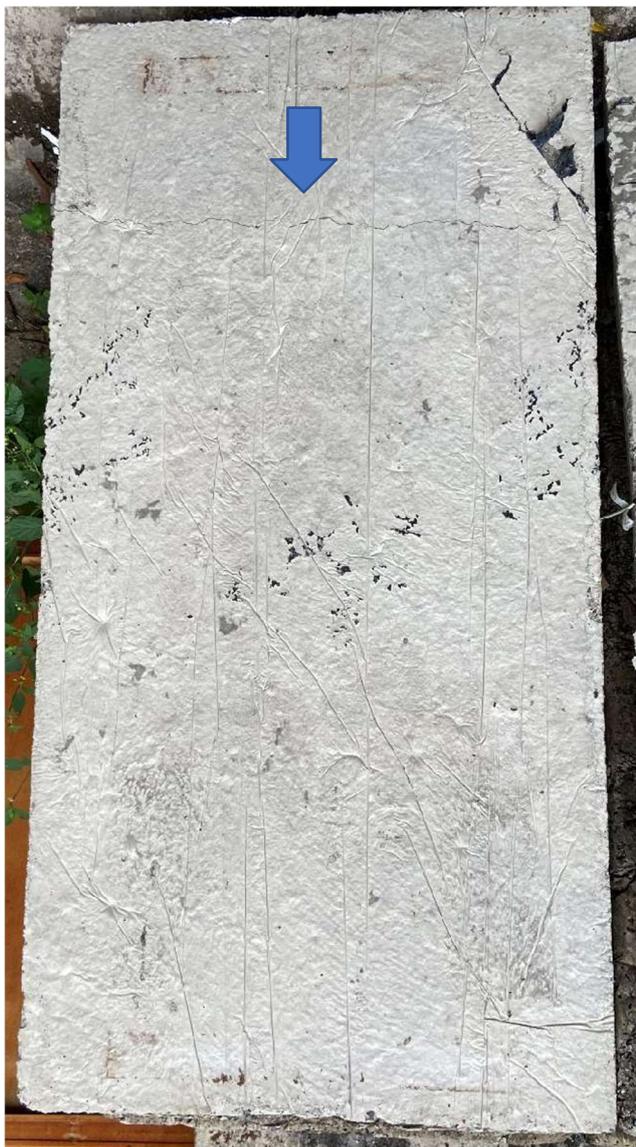
Figura 73 - Panorama de Fissuração – Laje LC2 após rompimento

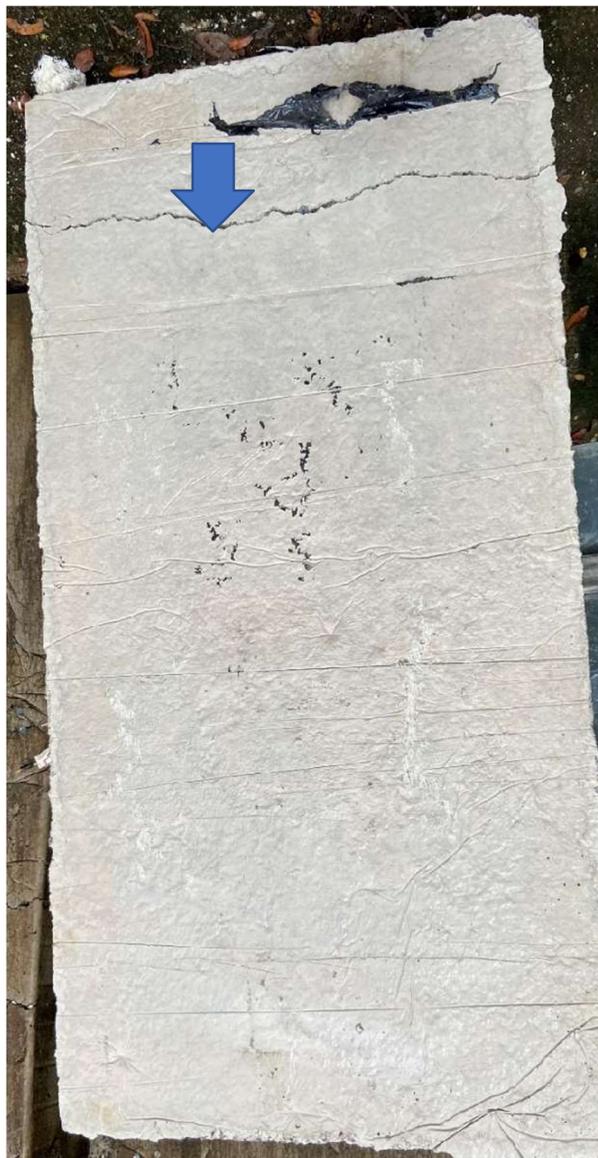
Figura 75 - Panorama de Fissuração – indicada por seta – Laje LC3 após rompimento

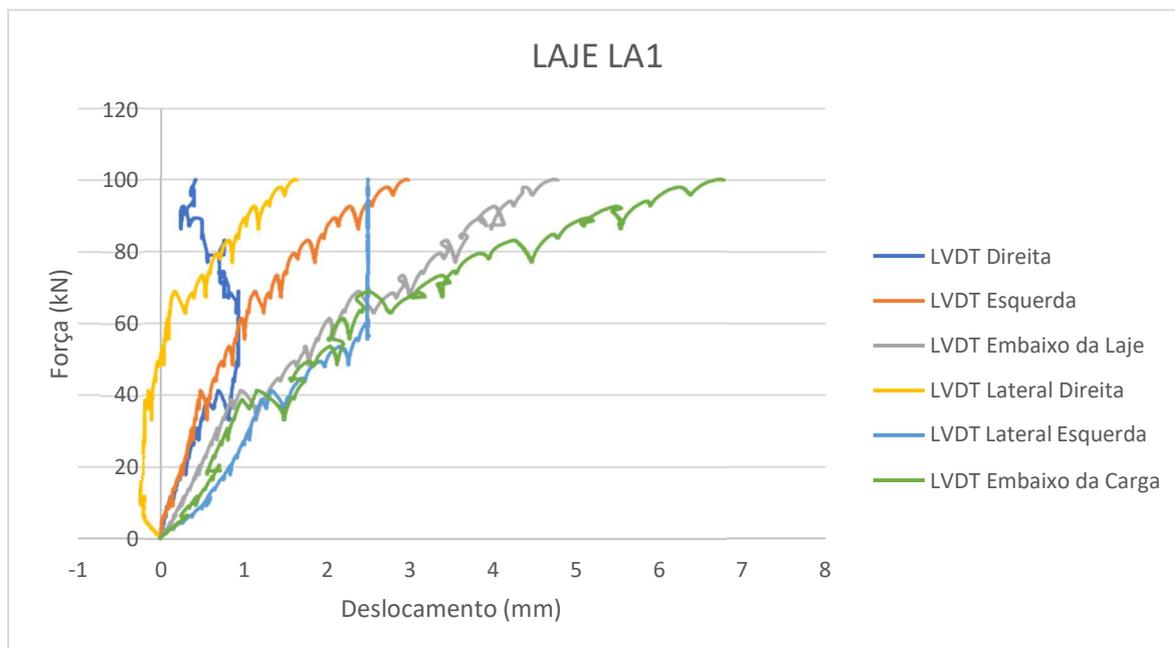
Figura 76 - Gráfico Força x Deslocamento da laje LA1

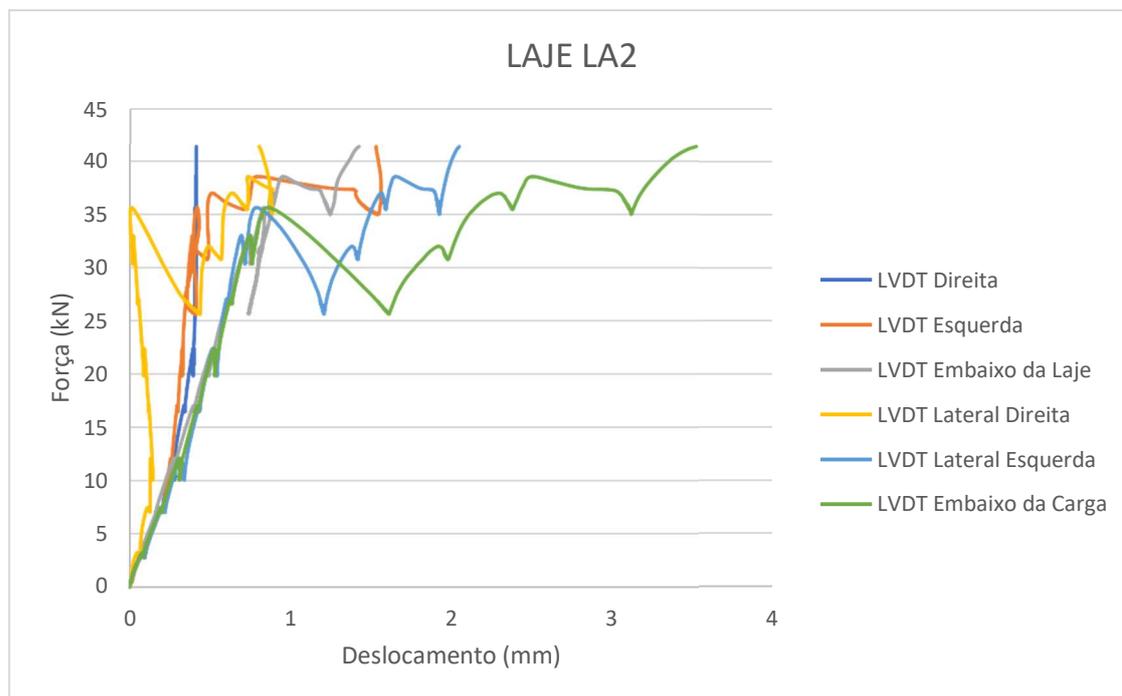
Figura 77 - Gráfico Força x Deslocamento da laje LA2

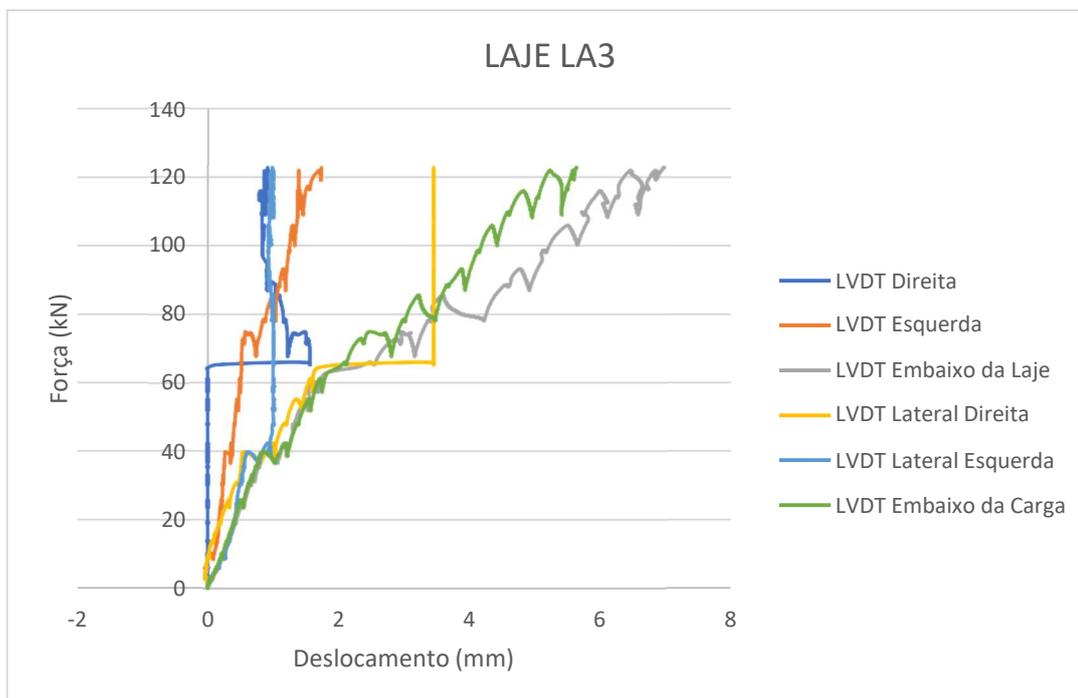
Figura 78 - Gráfico Força x Deslocamento da laje LA3

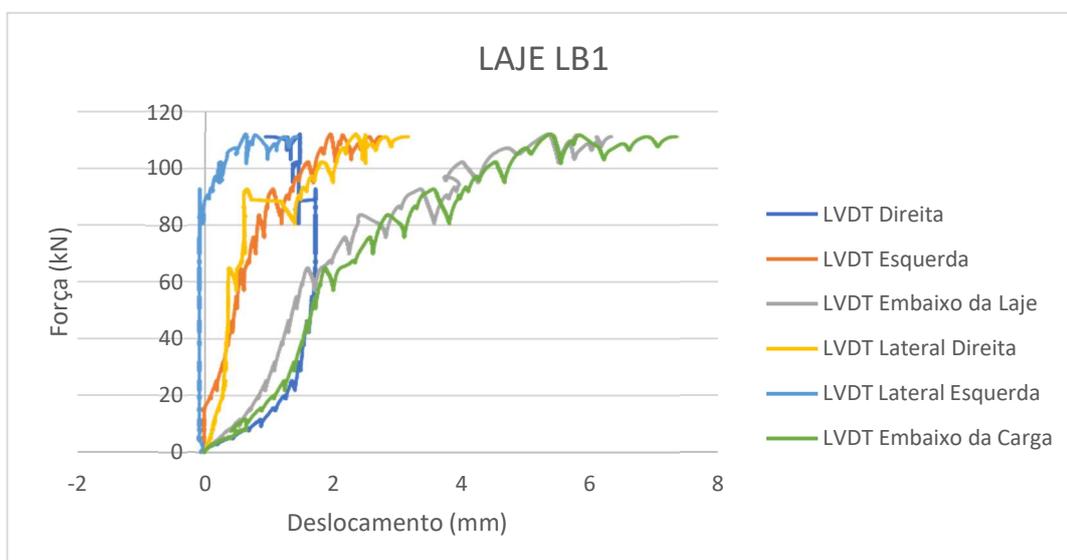
Figura 79 Gráfico Força x Deslocamento da laje LB1

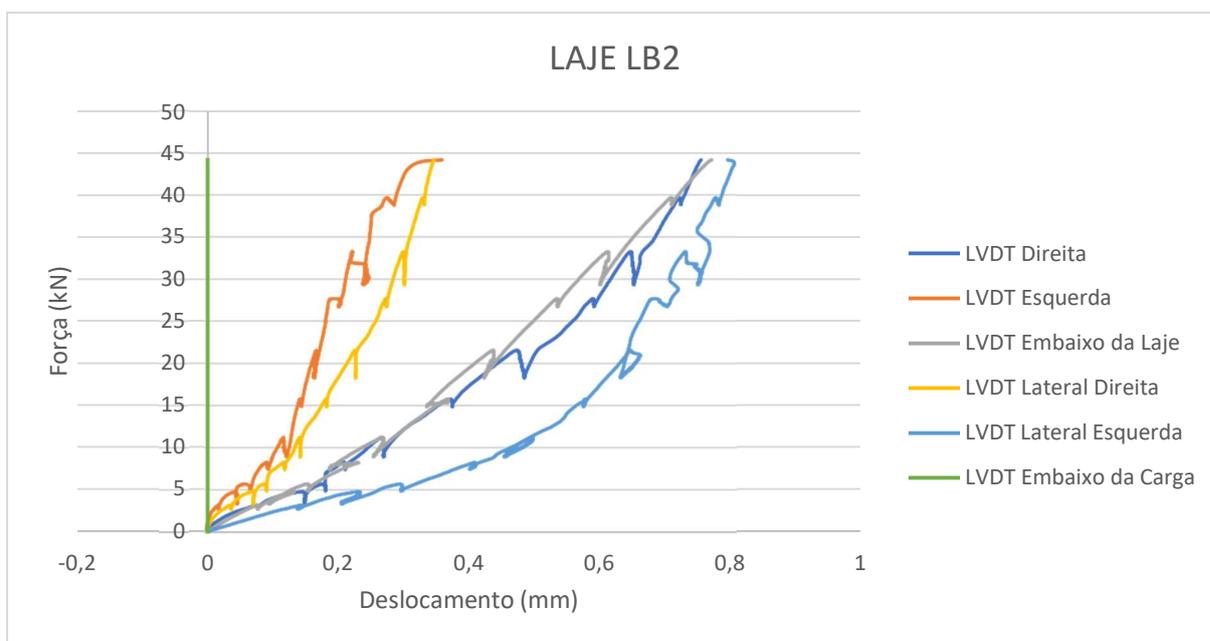
Figura 80 - Gráfico Força x Deslocamento da laje LB2

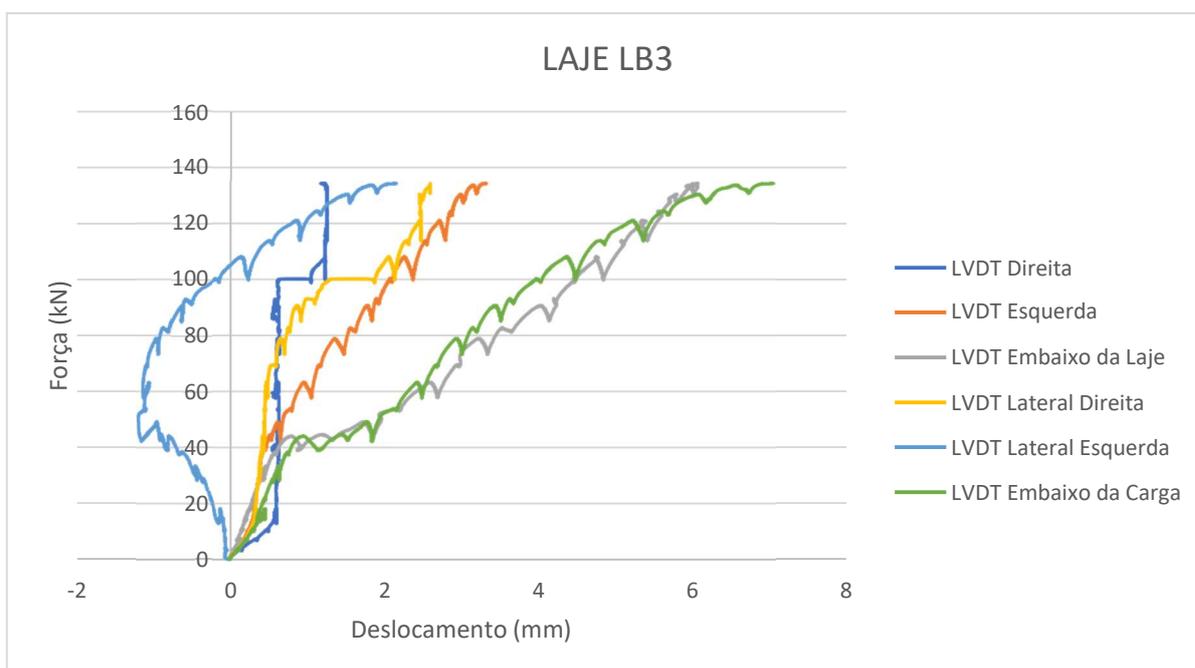
Figura 81 - Gráfico Força x Deslocamento da laje LB3

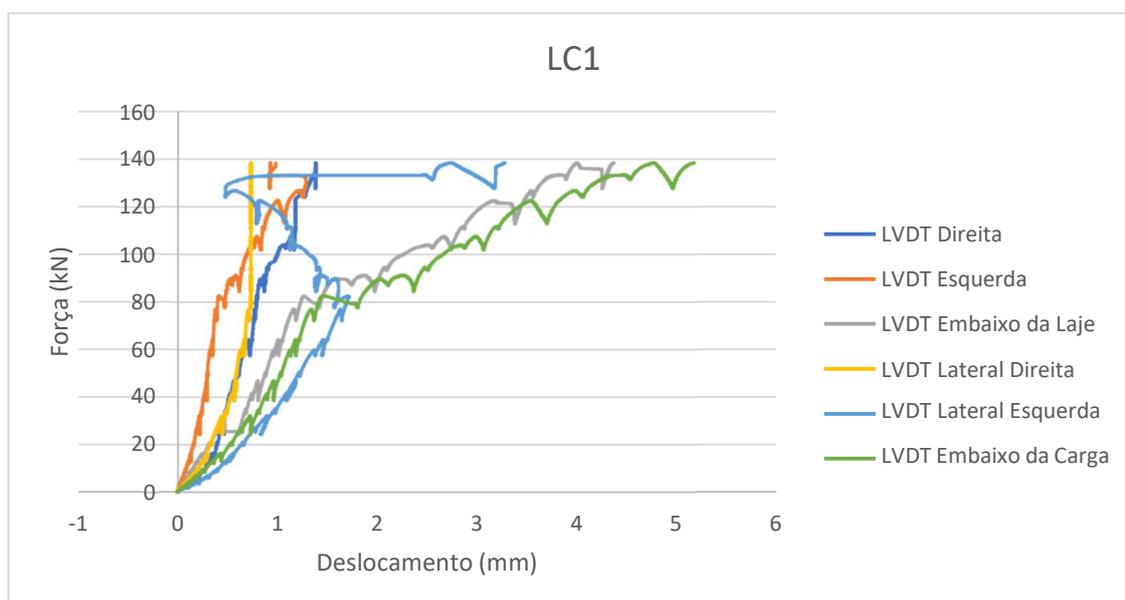
Figura 82 - Gráfico Força x Deslocamento da laje LC1

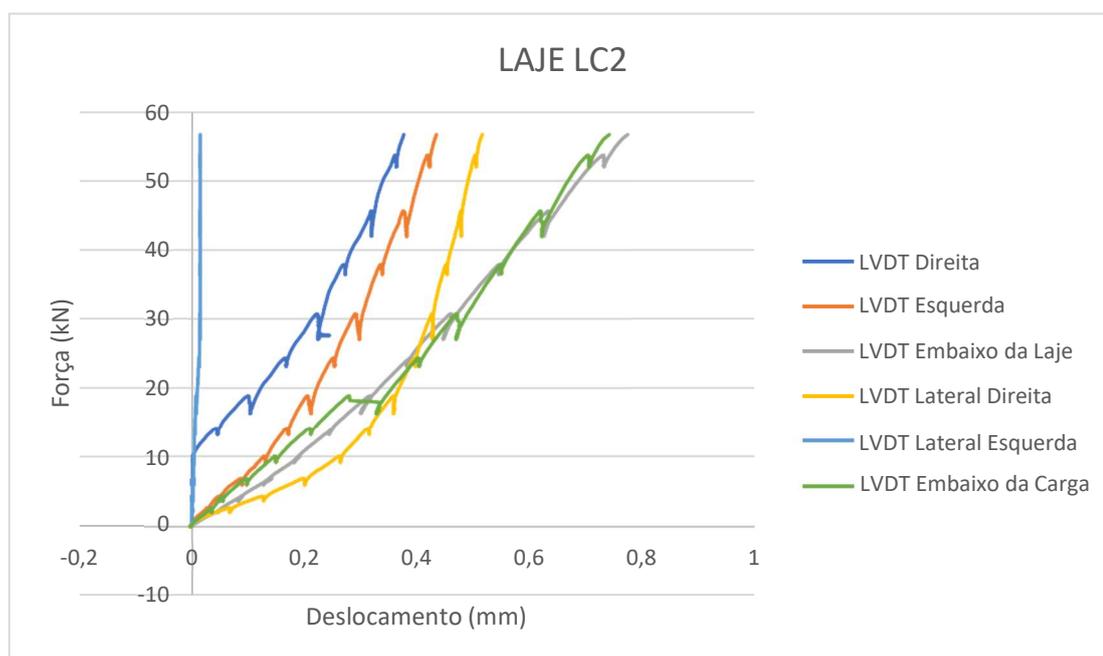
Figura 83 - Gráfico Força x Deslocamento da laje LC2

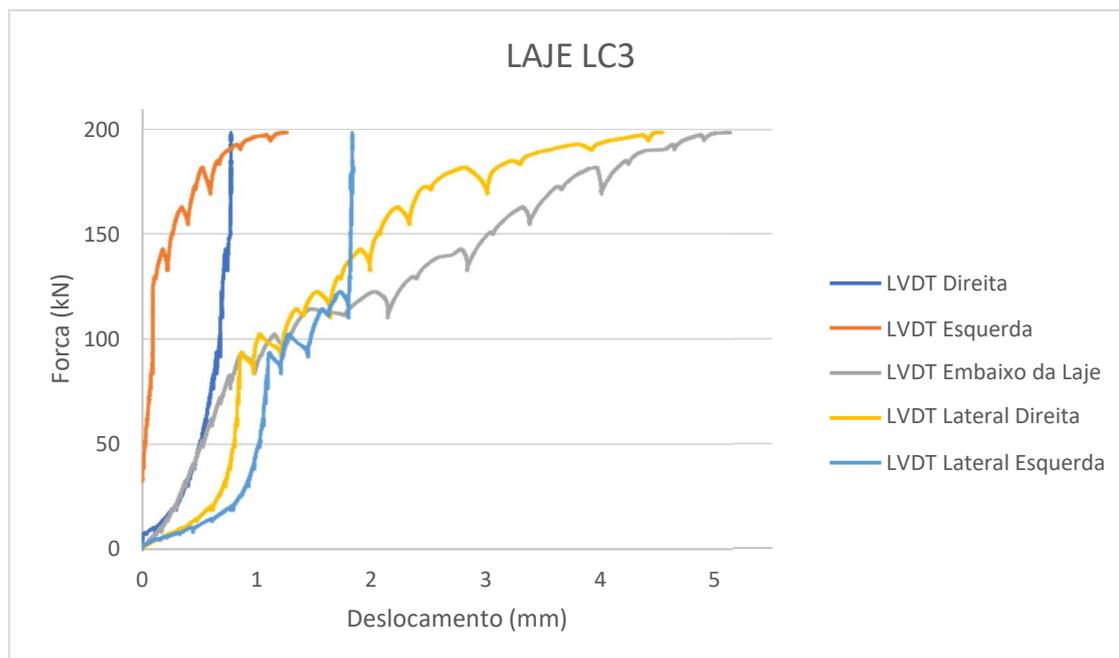
Figura 84 - Gráfico Força x Deslocamento da laje LC3

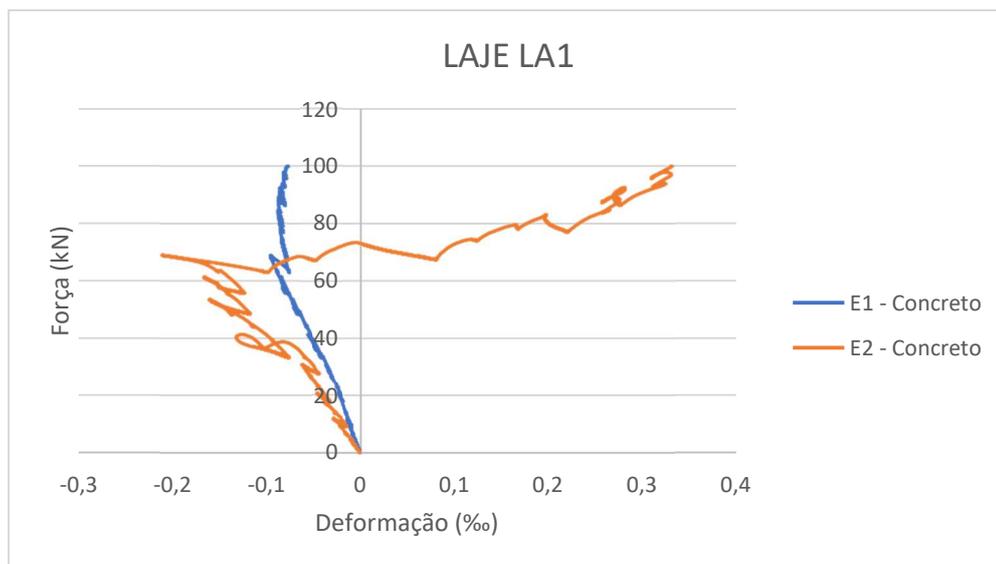
Figura 85 - Gráfico Força x Deformação do Concreto da Laje LA1

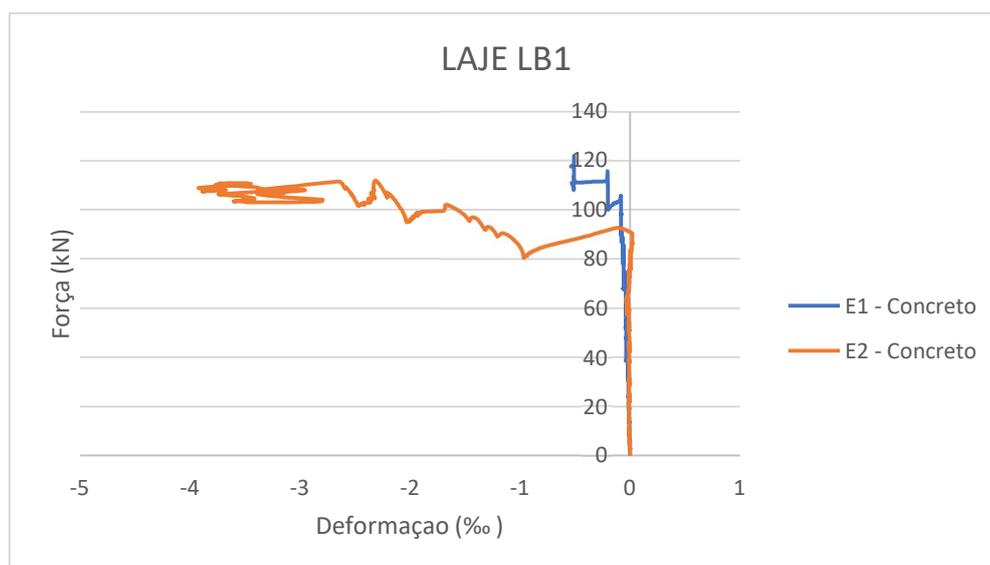
Figura 88 - Gráfico Força x Deformação do Concreto da Laje LB1

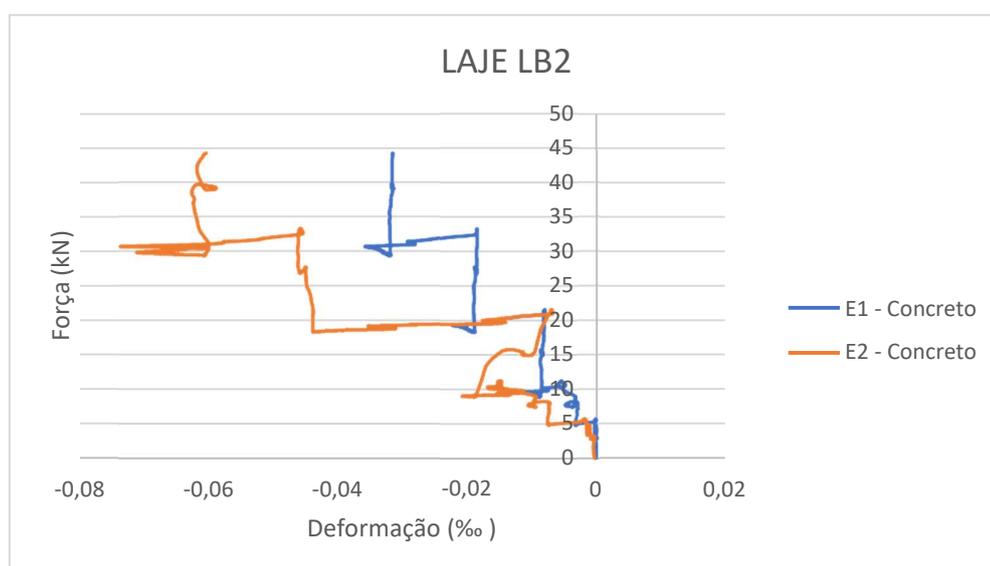
Figura 89 - Gráfico Força x Deformação do Concreto da Laje LB2

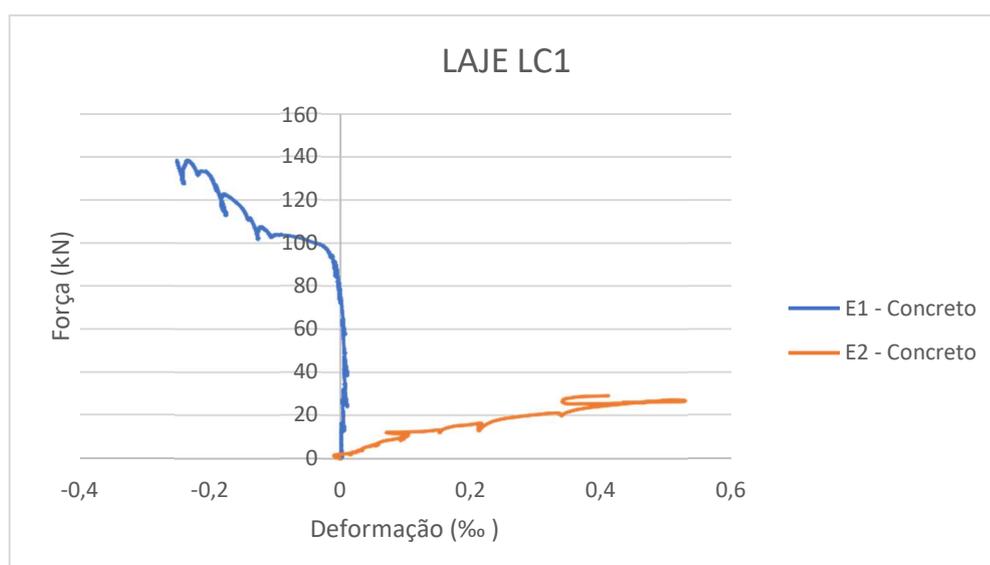
Figura 91 - Gráfico Força x Deformação do Concreto da Laje LC1

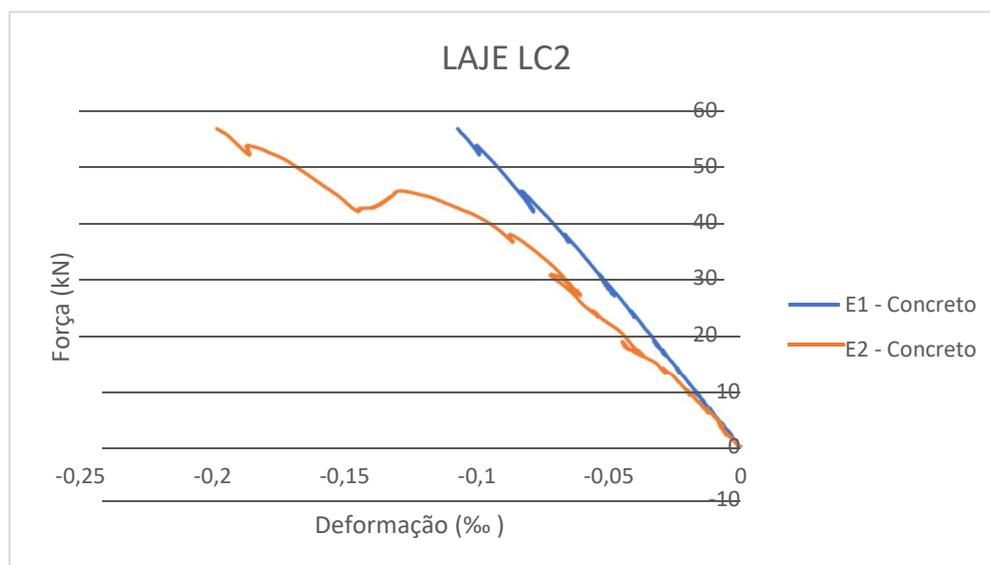
Figura 92 - Gráfico Força x Deformação do Concreto da Laje LC2

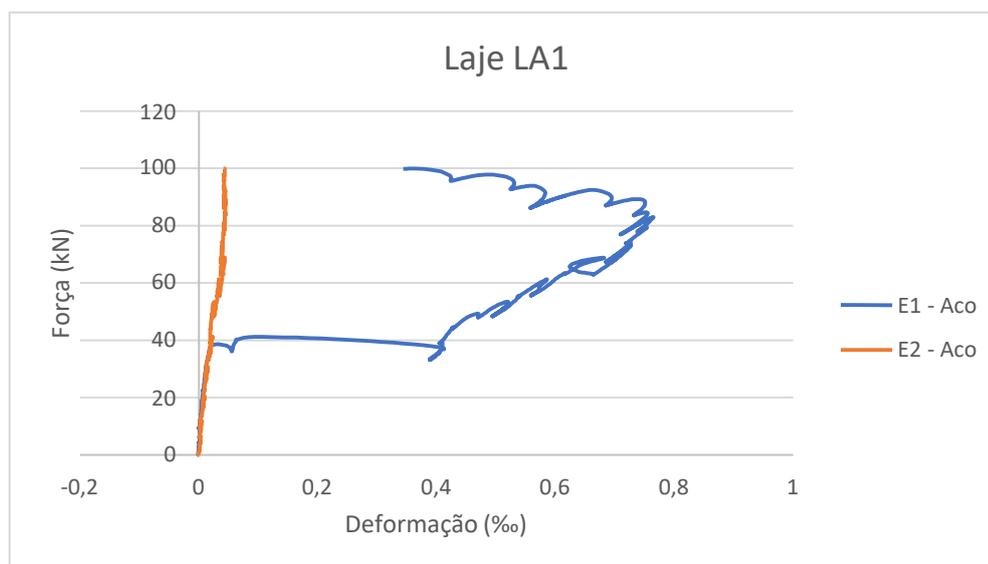
Figura 94 - Gráfico Força x Deformação do Aço da Laje LA1

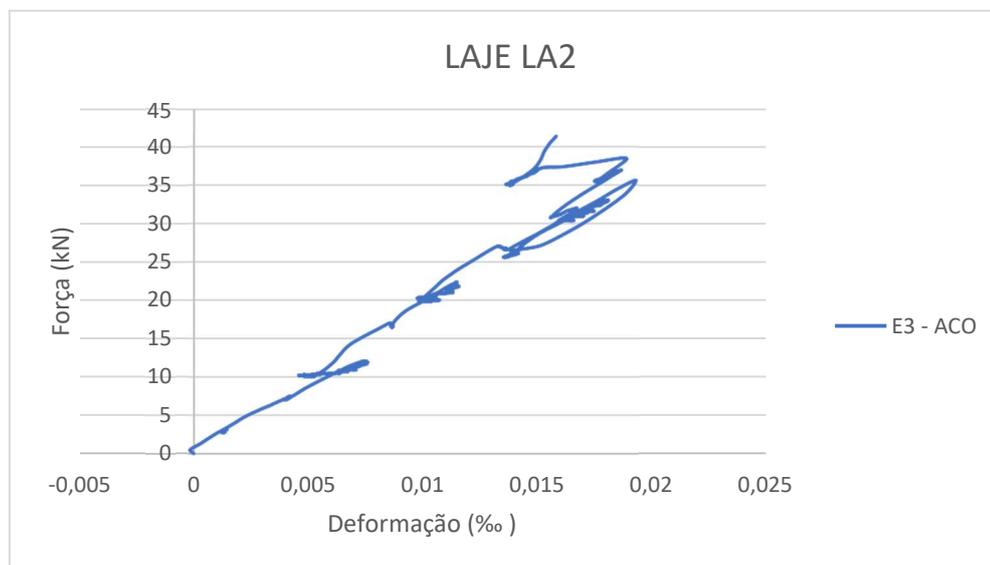
Figura 95 - Gráfico Força x Deformação do Aço da Laje LA2

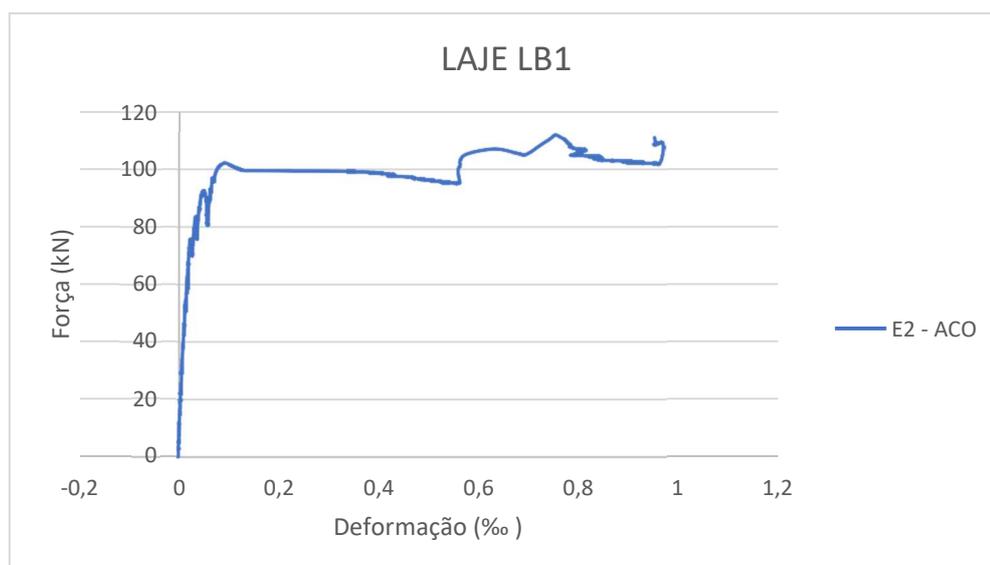
Figura 96 - Gráfico Força x Deformação do Aço da Laje LB1

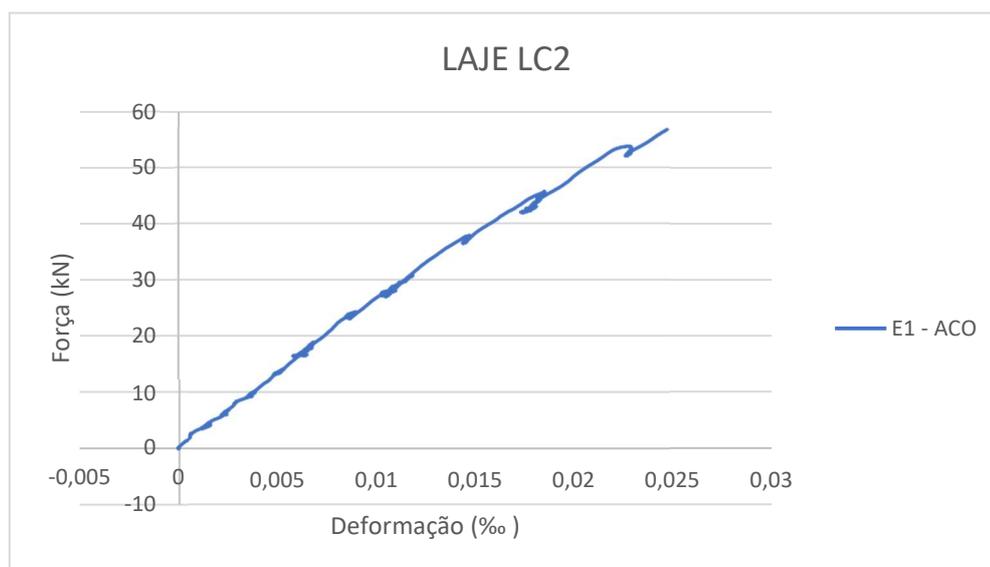
Figura 99 - Gráfico Força x Deformação do Aço da Laje LC2

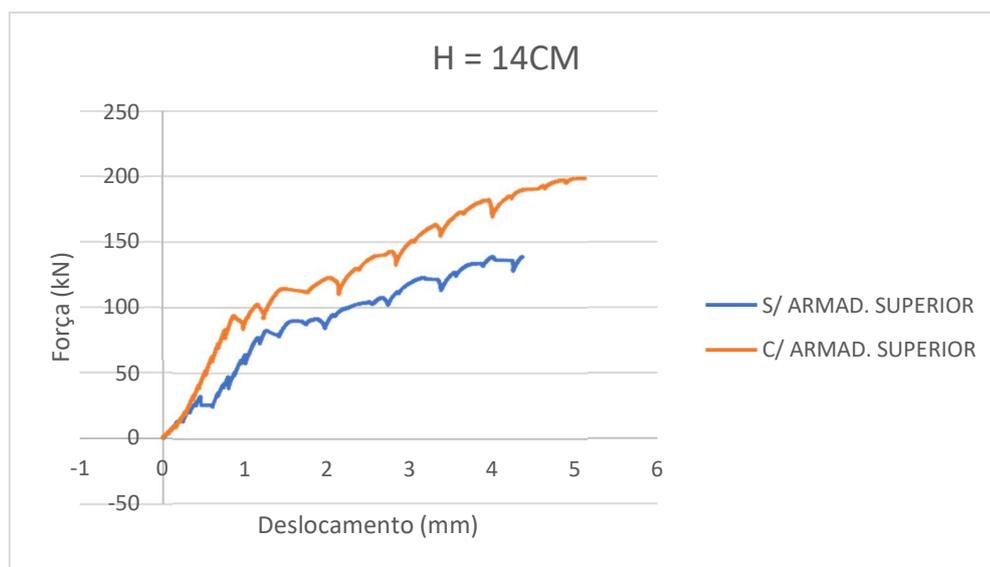
Figura 103 - Gráfico Força x Deslocamento - LVDT Centralizado abaixo da Laje – Laje tipo C

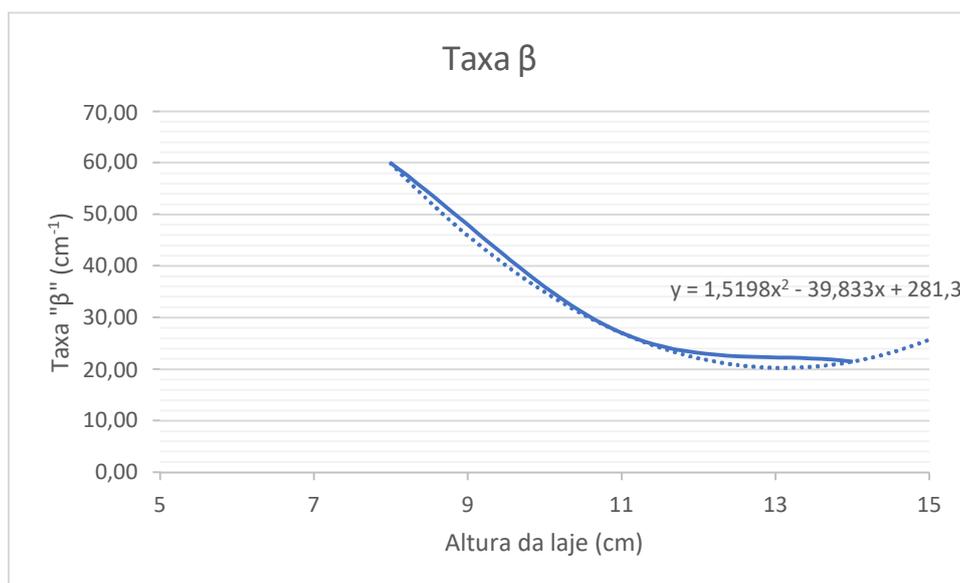
Figura 106 - Gráfico Taxa β para as lajes com armadura inferior

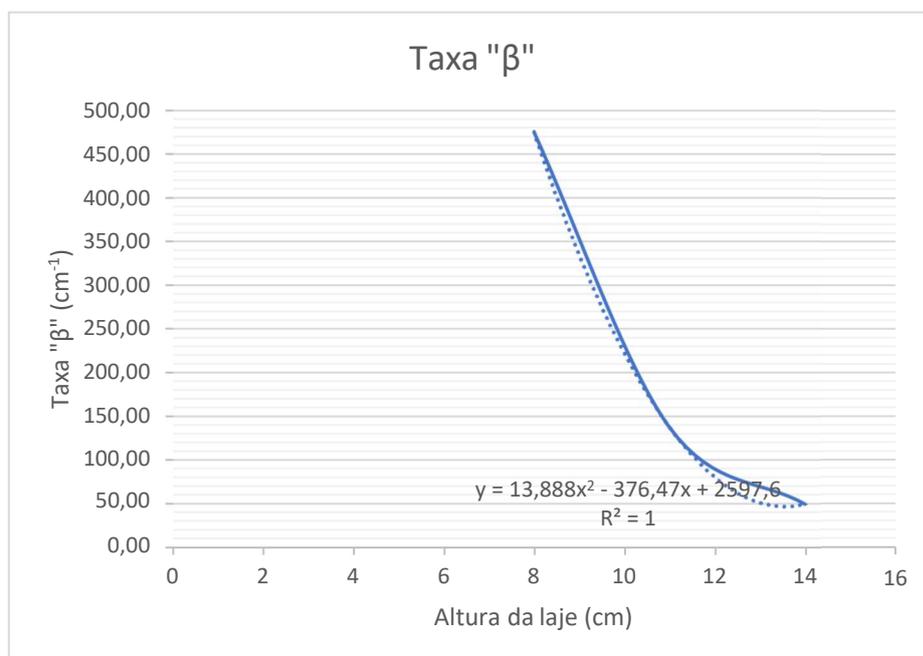
Figura 107 - Gráfico Taxa β para as lajes com armadura inferior
