CENTRO DE TRATAMENTO E ACOLHIMENTO DE ANIMAIS SILVESTRES EM SERTÃOZINHO-SP

Trabalho de Conclusão de Curso II

Faculdade de Arquitetura e Urbanismo e Design | FAUeD

Universidade Federal de Uberlândia | UFU

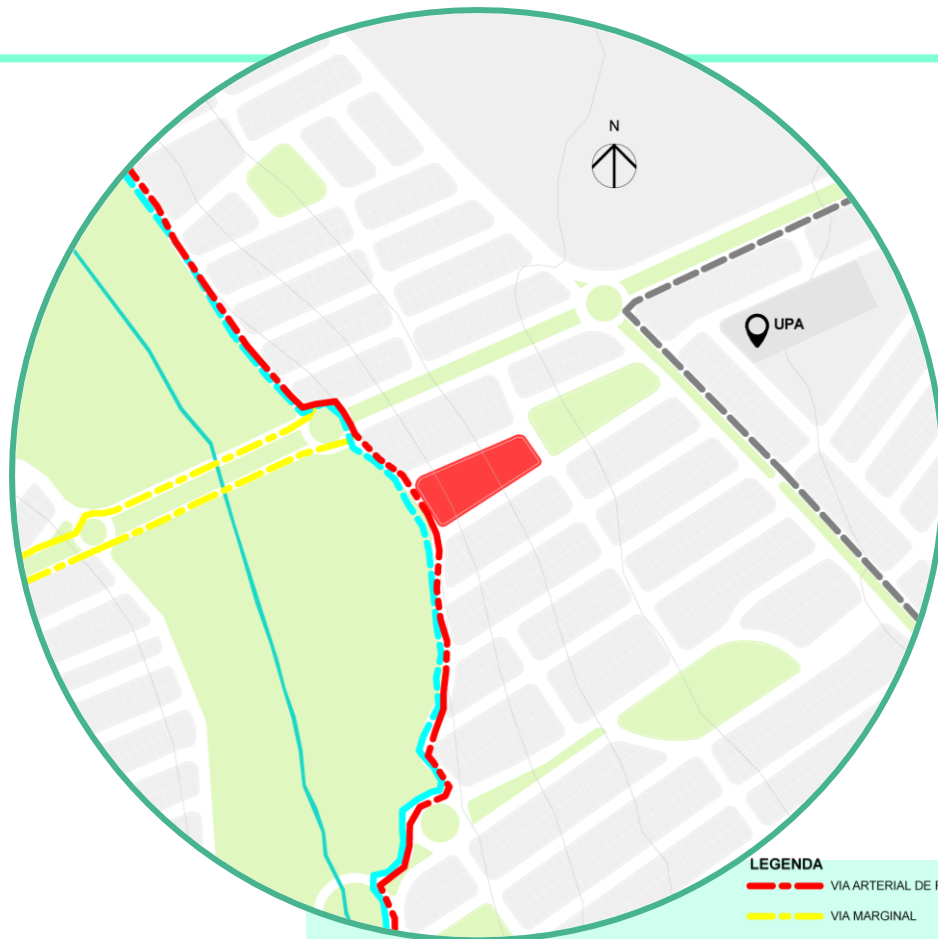
HIERARQUIA VIÁRIA E MOBILIDADE

LEGENDA
 - - - VIA ARTERIAL DE FUNDO DE VALE
 - - - VIA MARGINAL
 - - - LINHA DE ÔNIBUS 11 - Lucia Fabro Sverzut
 - - - LINHA DE ÔNIBUS 01 - Vila Áurea

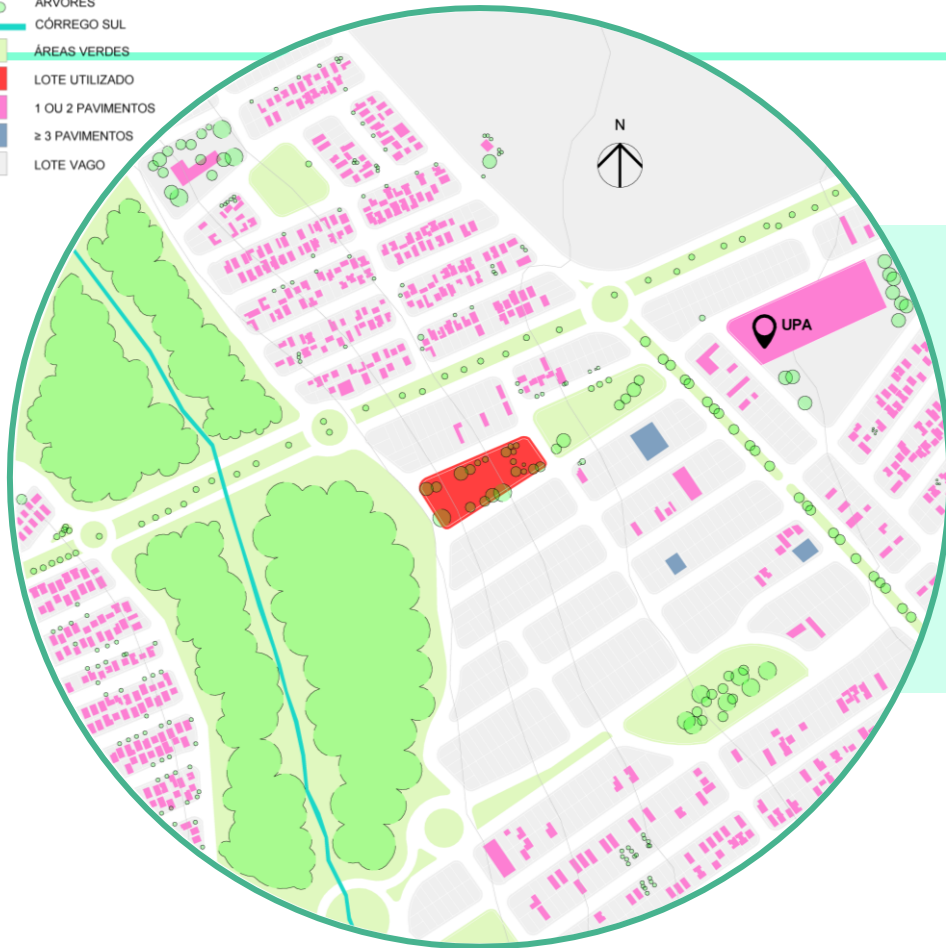
GABARITO

- ARBORIZAÇÃO DENSA
- ÁRVORES
- CÓRREGO SUL
- ÁREAS VERDES
- LOTE UTILIZADO
- 1 OU 2 PAVIMENTOS
- ≥ 3 PAVIMENTOS
- LOTE VAGO

A região analisada é majoritariamente composta por edifícios de um ou dois pavimentos, com exceção de apenas 3 edificações, como pode ser visto no mapa acima. E, também, por ser uma região ainda em expansão, apresenta diversos lotes vagos.

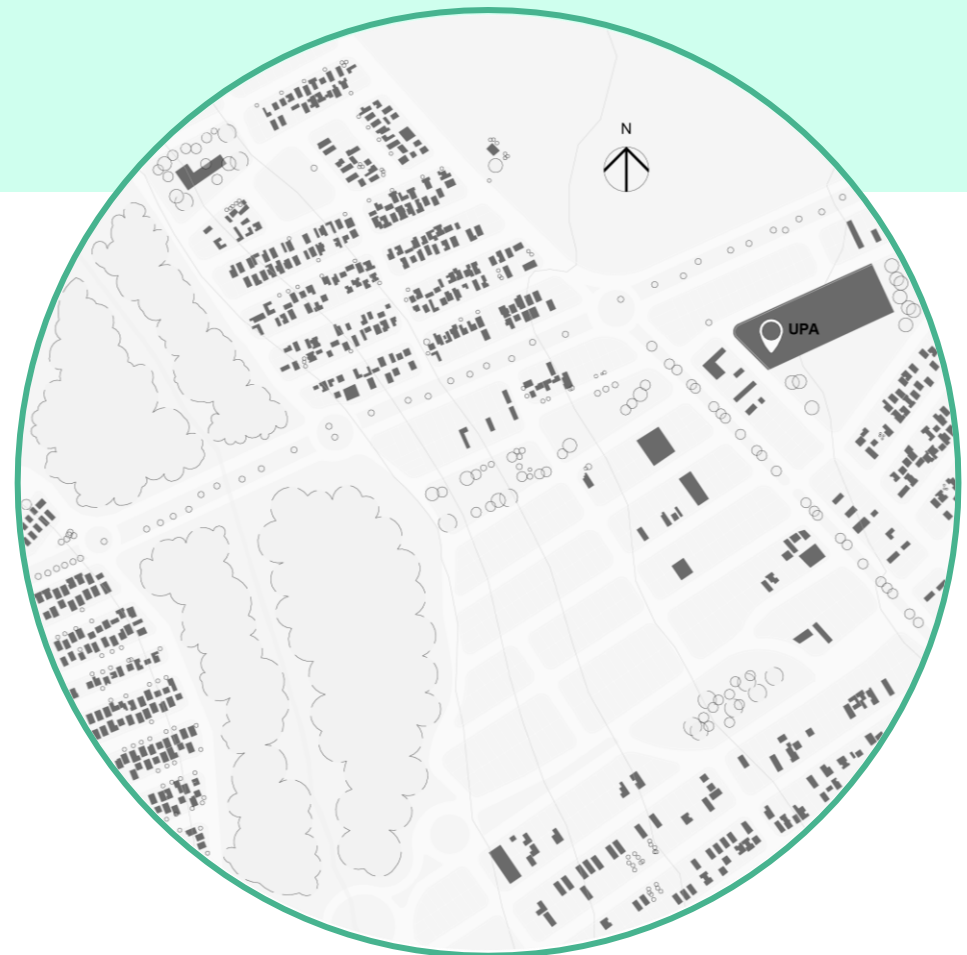
Abaixo é apresentado o mapa de análises de cheios e vazios, no qual pode-se perceber com mais destaque a proporção de lotes construídos e lotes vagos, o que enfatiza o fato de ainda ser uma área em expansão próxima aos limites da cidade.

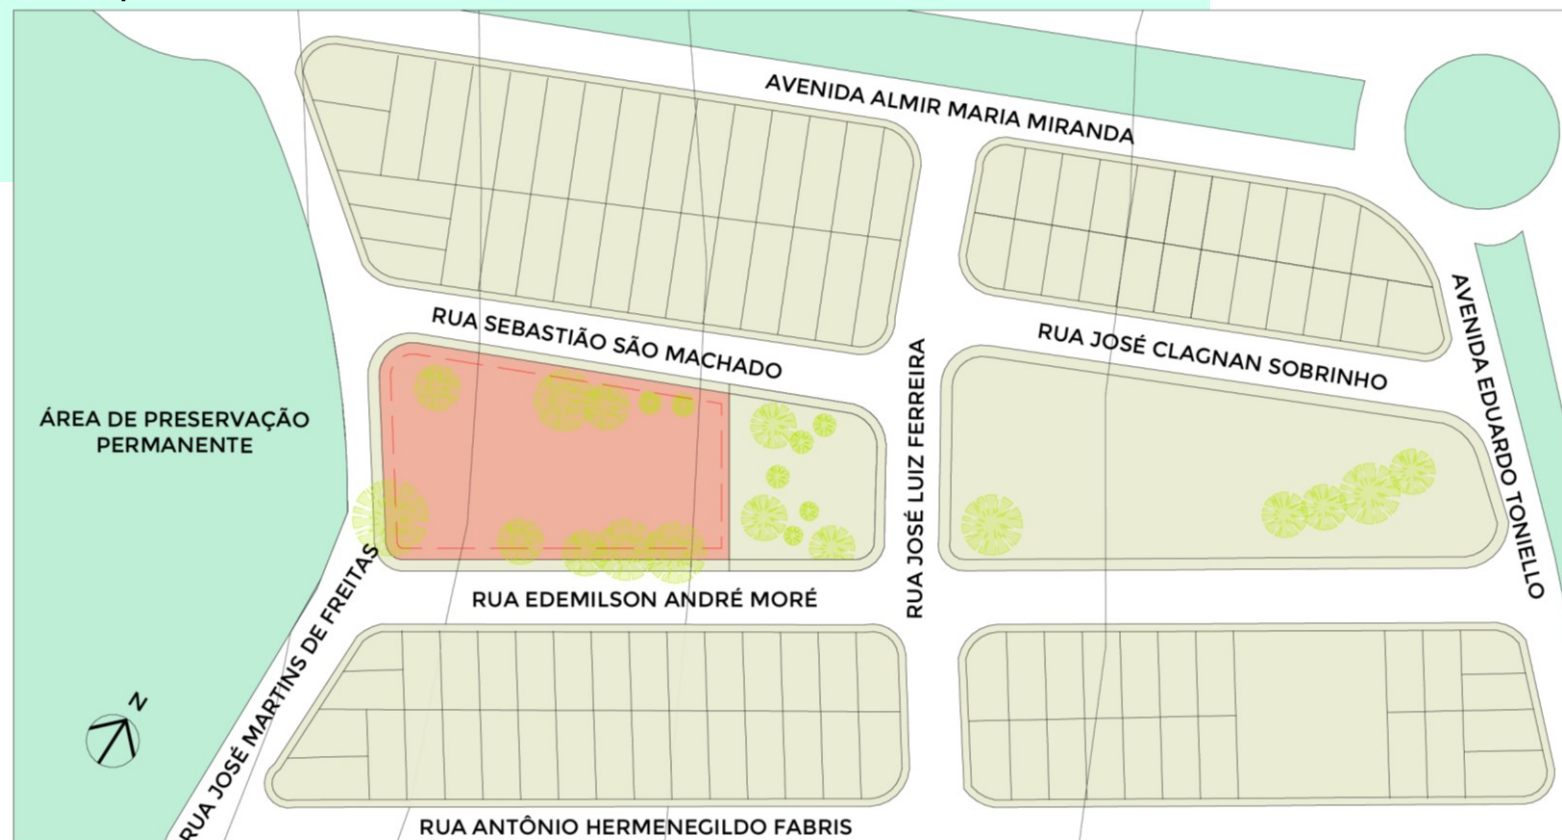
O lote escolhido está localizado na quadra no encontro das ruas José Luiz Ferreira, Sebastião Machado, José Martins de Freitas e Edemilson André Moré. O lote faz frente com uma Área de Preservação Permanente (APP) que circunda a continuação do Córrego Sul, o qual percorre a maior parte da cidade.

Esse lote foi escolhido, além de pela sua localização, como citado anteriormente, pela sua grande arborização existente. A quadra contém diversas árvores de tamanhos variados espalhadas por toda a sua extensão.

A parte da quadra que será utilizada (em vermelho), concentra suas árvores originais nas bordas, o que permite a utilização central do terreno para a elaboração do projeto proposto.

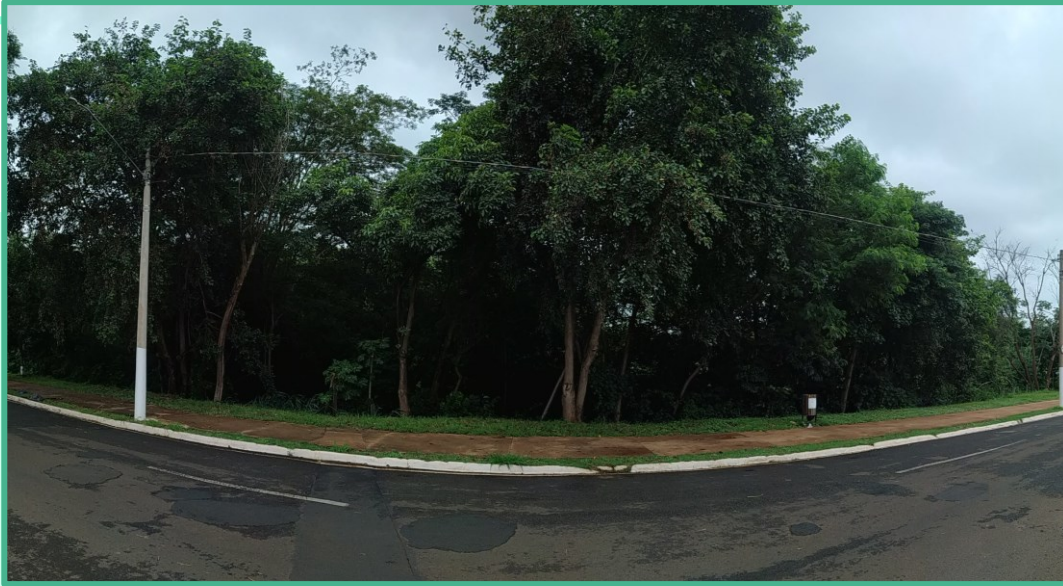
Figura 22: Área de Preservação Permanente.
Fonte: Acervo pessoal.

O terreno contém 4.681,33 m² e apresenta duas esquinas. O desnível é de um total de 9,44 m (9,96% de inclinação), com o caimento para a Área de Preservação Permanente (APP).

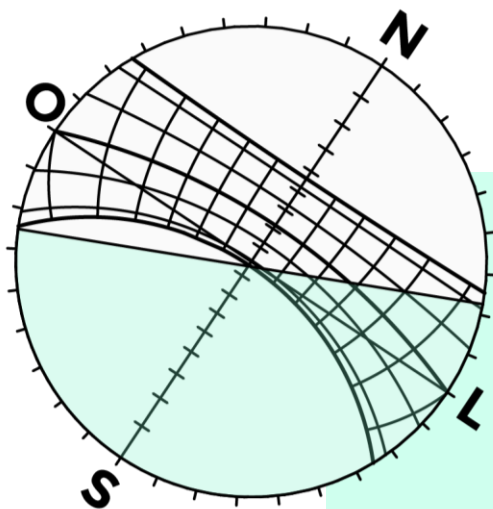
Para verificar a necessidade de proteções solares, foi elaborada a análise de insolação das fachadas utilizando a carta solar do município de Sertãozinho. Foram verificados os horários de incidência solar nos quatro marcos do ano (solstícios e equinócios) e foi tirada a conclusão de que as aberturas que forem voltadas para Noroeste e Sudoeste necessitarão de uma proposta de proteção solar, pelo menos nas aberturas dos ambientes de estadia prolongada como: administração, espaço de exposições e sala de descanso de funcionários.

FACHADA NOROESTE
RUA SEBASTIÃO SÃO MACHADO
Solstício de Inverno: o dia todo
Equinócio de Outono e Primavera:
09h10 às 18h
Solstício de Verão: 12h às 18h30

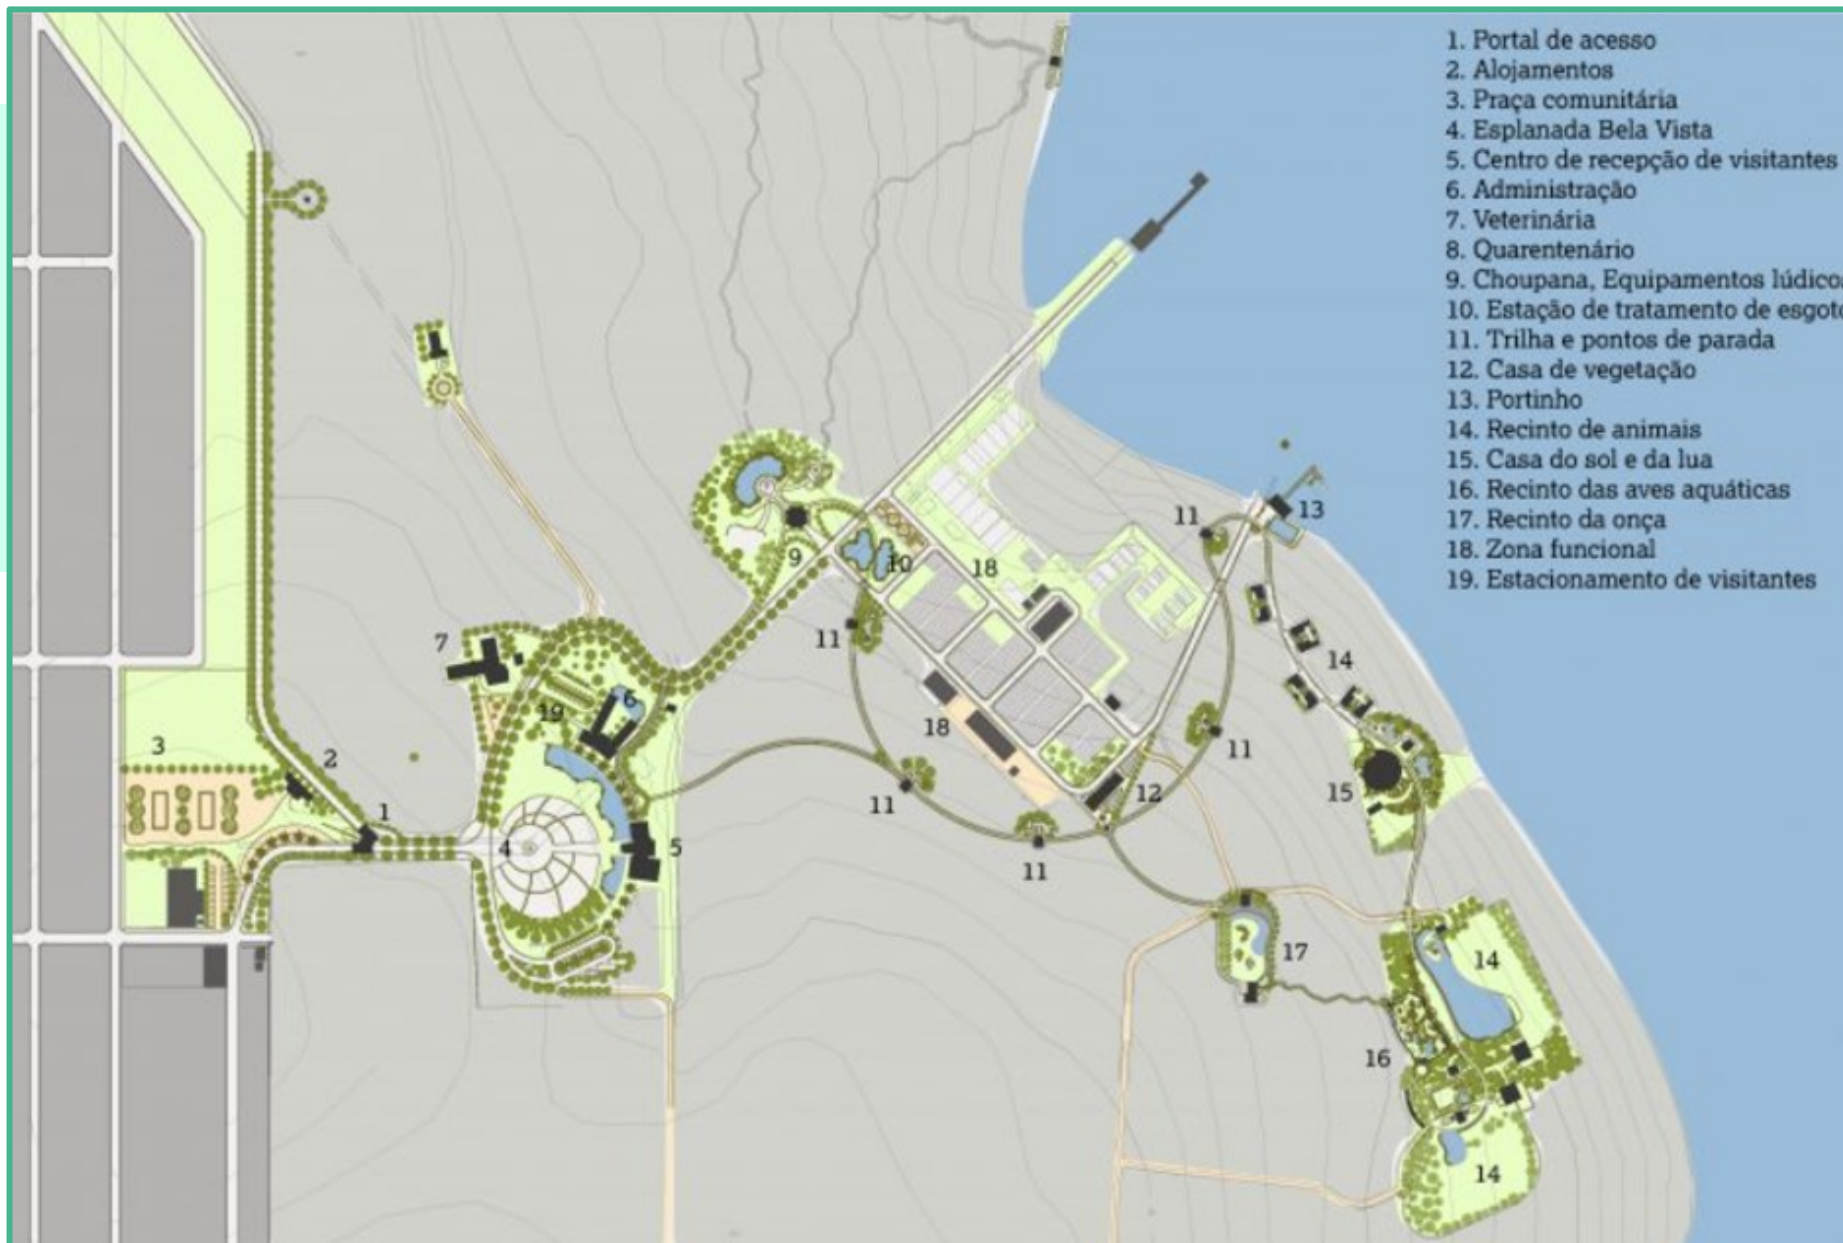
Figura 32: Implantação do Projeto.
 Fonte: 3C Arquitetura e Urbanismo

1. Portal de acesso
2. Alojamentos
3. Praça comunitária
4. Esplanada Bela Vista
5. Centro de recepção de visitantes
6. Administração
7. Veterinária
8. Quarentenário
9. Choupana, Equipamentos lúdicos
10. Estação de tratamento de esgoto
11. Trilha e pontos de parada
12. Casa de vegetação
13. Portinho
14. Recinto de animais
15. Casa do sol e da lua
16. Recinto das aves aquáticas
17. Recinto da onça
18. Zona funcional
19. Estacionamento de visitantes

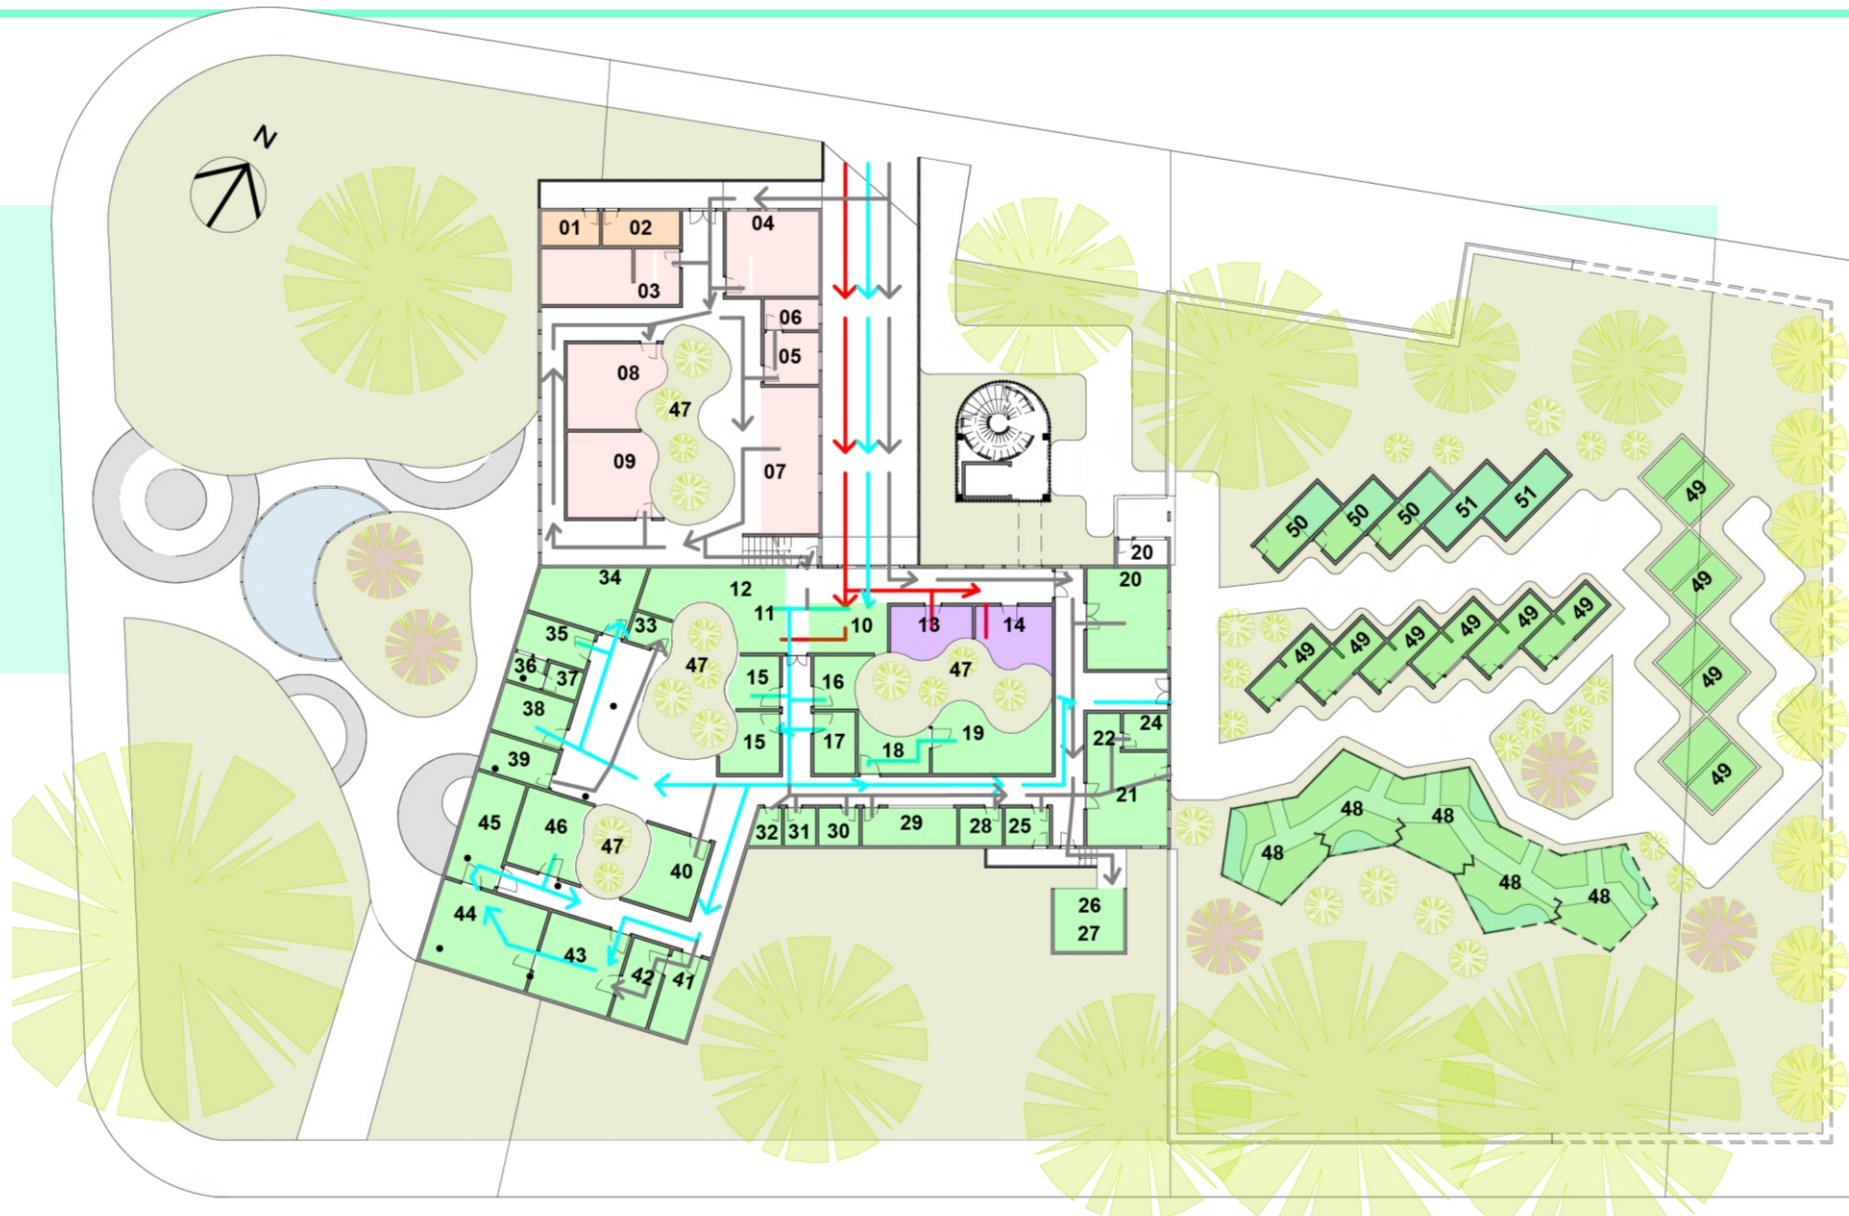
FLUXOGRAMA
Escala: 1:400

A elaboração da planta final foi possível a partir de um fluxograma que pode ser visto na página a seguir. Com esse estudo foi estabelecido o fluxo dos pacientes, dos veterinários e demais funcionários e dos acompanhantes dos pacientes.

- Público geral
- Funcionários
- Funcionários e Pacientes

Foi feito um estudo com os ambientes e a relação direta que cada um necessitava. No diagrama foi representada essa relação direta com a seta de duplo sentido, desta maneira foi possível estabelecer que ambientes necessitavam estar um ao lado do outro.

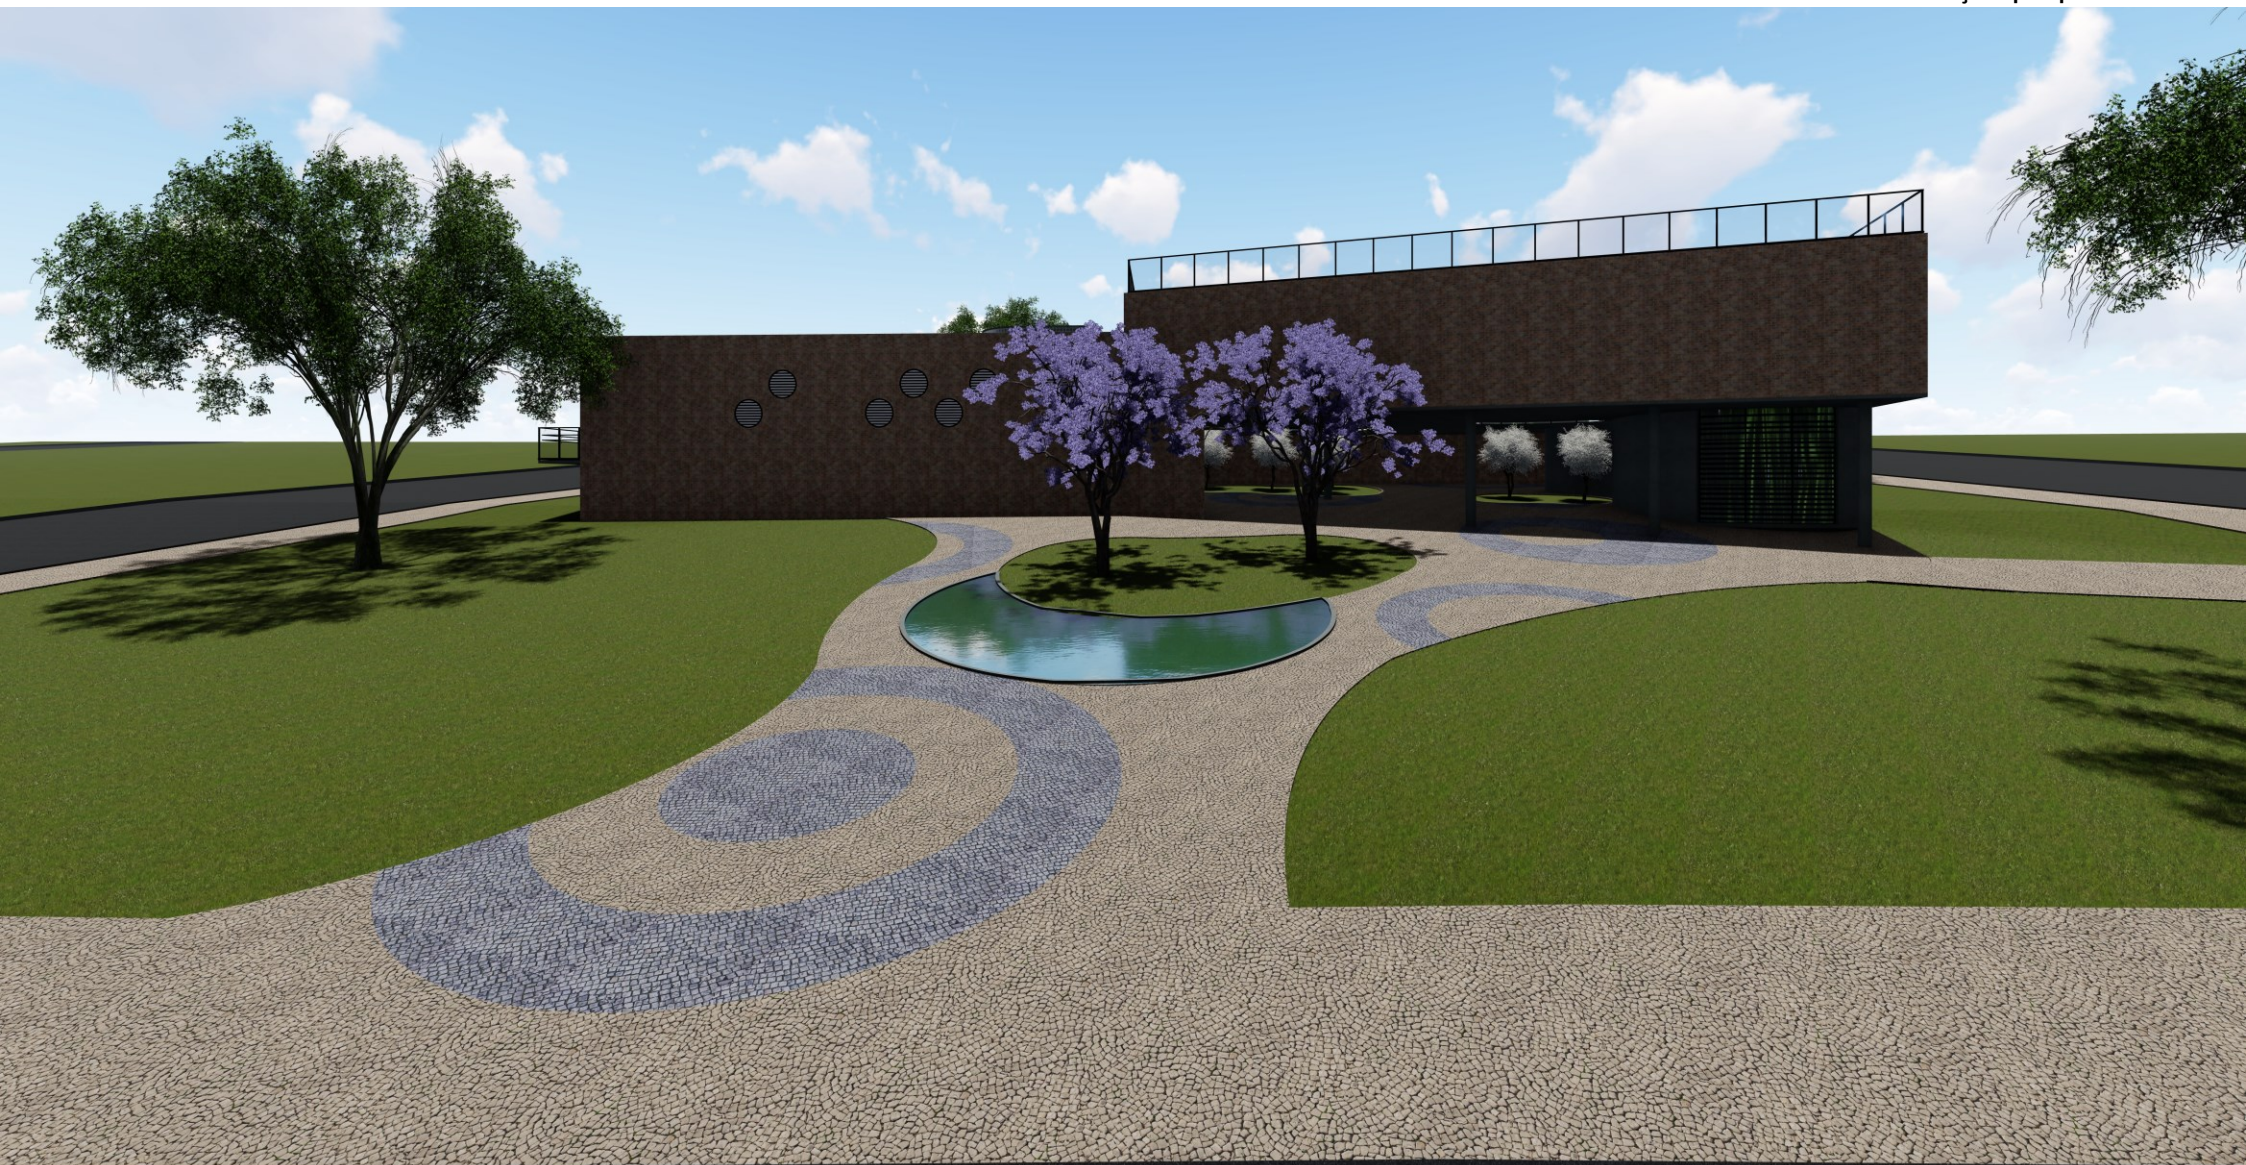
Figura 51: Perspectiva da fachada sudoeste.
Fonte: Elaboração própria.

A fachada sudoeste é a fachada secundária do complexo e de acesso a praça e ao auditório. Ela é pensada mais para a população do bairro ter uma área de convivência integrada com a proposta de um centro de tratamento e acolhimento de animais silvestres e selvagens.

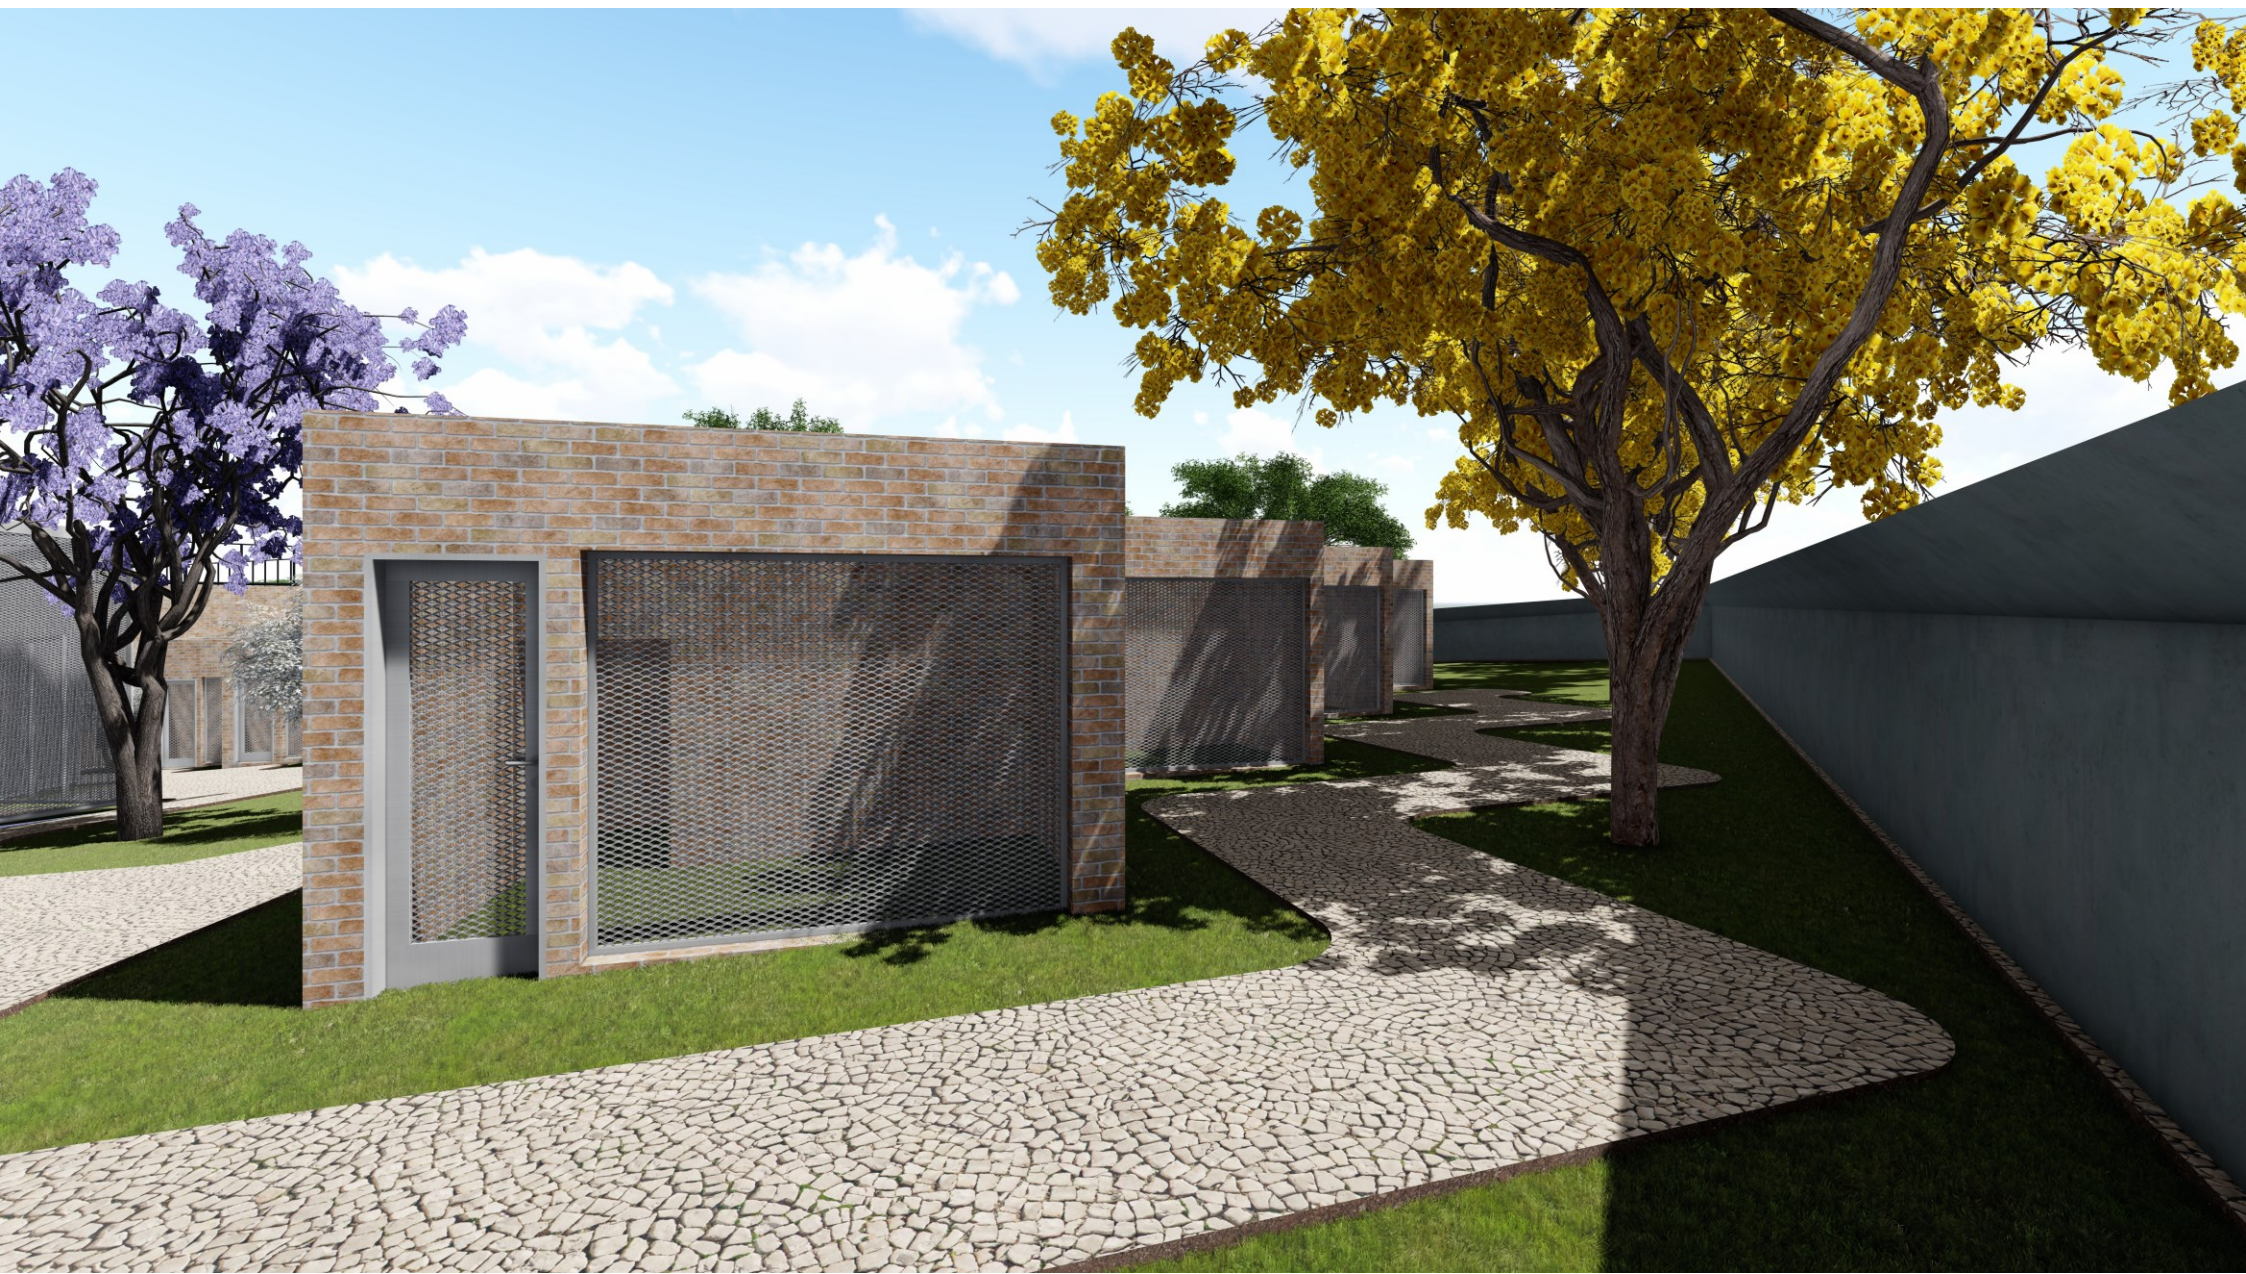
Figura 60: Aviário.
Fonte: Elaboração própria.

O Aviário vai contar com um paisagismo e um jardim para remeter ao habitat natural das aves e, também, vai possibilitar uma diferente combinação de divisões, com divisórias de tela que podem ficar abertas ou fechadas, a depender da necessidade.

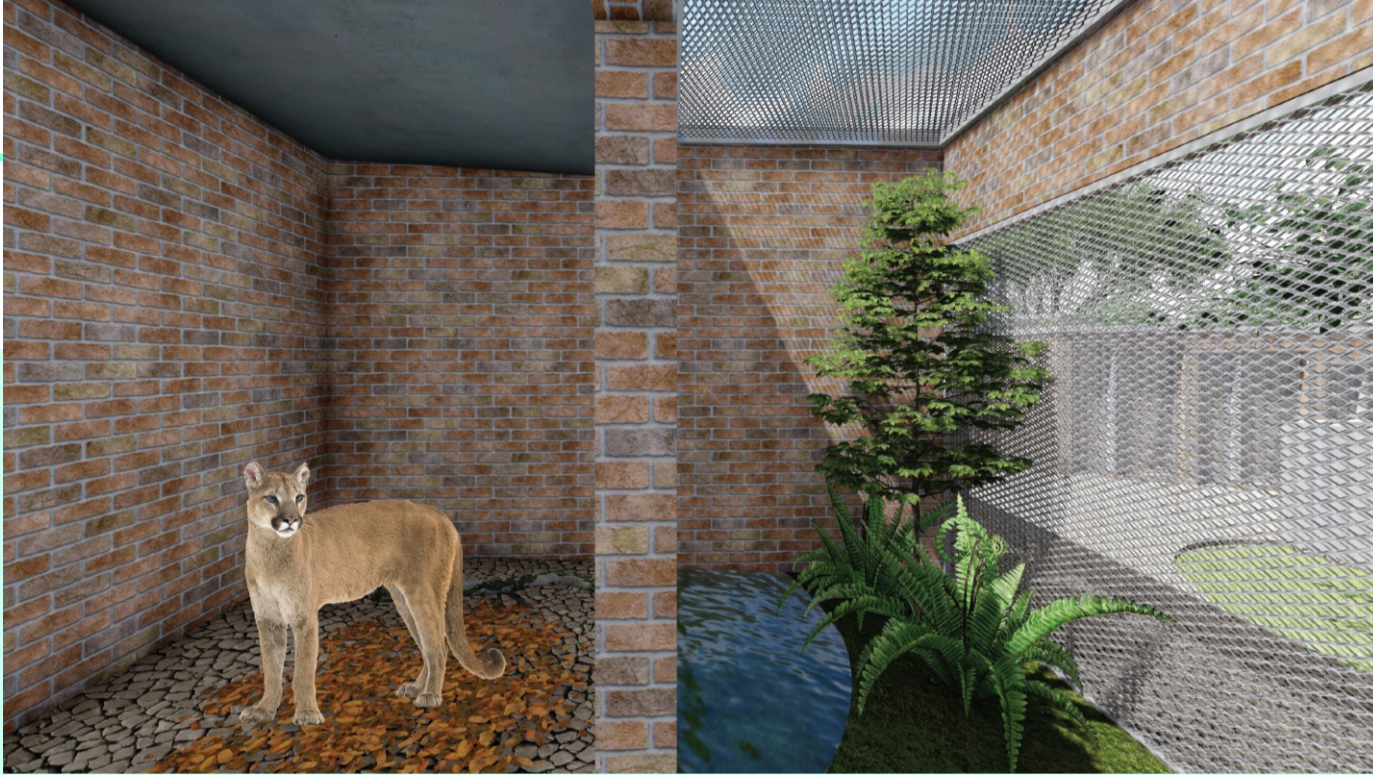
Figura 61: Interior dos recintos.
Fonte: Elaboração própria.

O interior dos recintos também vai contar com um trabalho de paisagismo, porém menor, com o mesmo objetivo de lembrar ao animal do seu habitat natural.

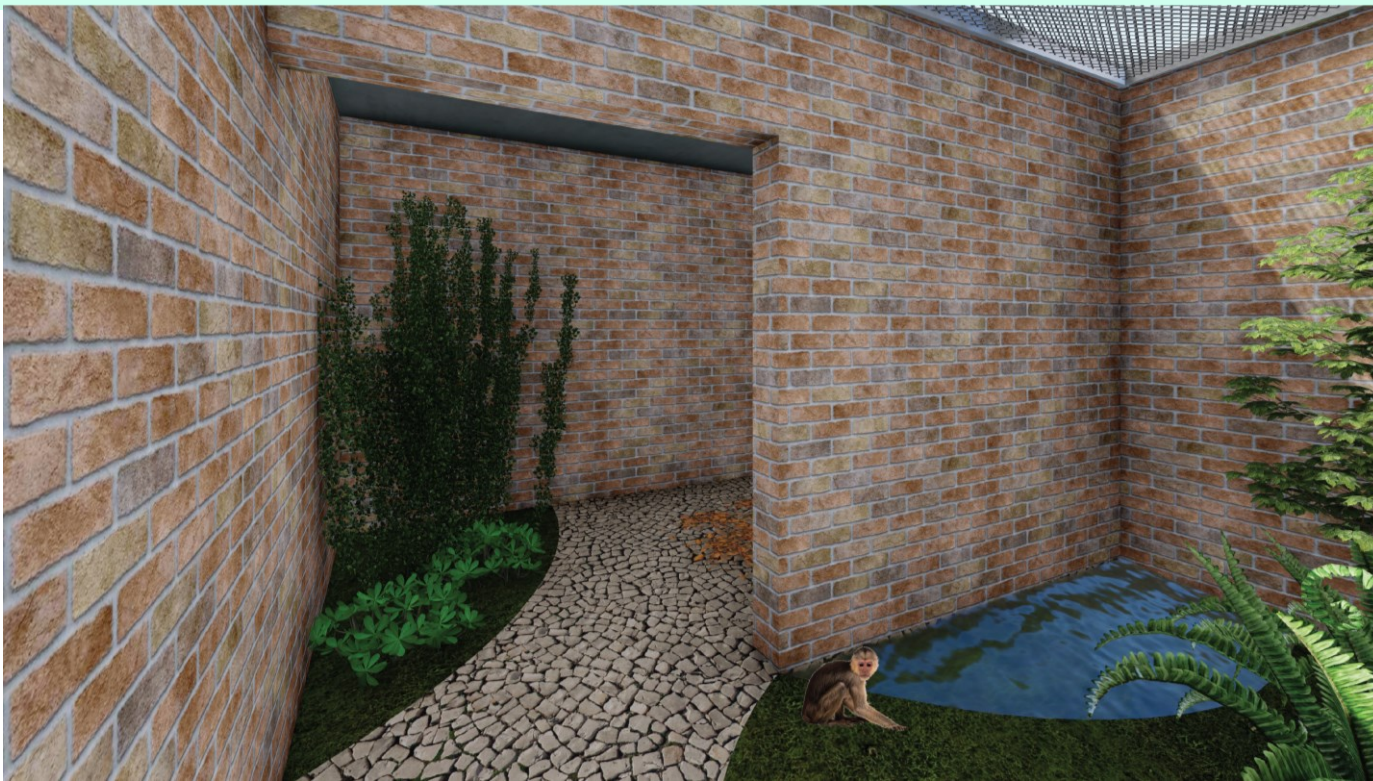
Figura 62: Interior dos recintos.
Fonte: Elaboração própria.

Os recintos são propostos com a parte da frente e metade da parte de cima telados com a mesma tela de aço inoxidável do aviário. Eles apresentam uma área escondida na parte de traz e coberta para os animais se abrigarem.
