**GÊNESE E CARACTERIZAÇÃO DA VOÇOROCA DA FAZENDA DO
GLÓRIA EM UBERLÂNDIA-MG**

Trabalho de conclusão de curso apresentado à Universidade Federal de Uberlândia, como parte das exigências da graduação em Engenharia Ambiental, para obtenção do título de Engenheiro Ambiental.

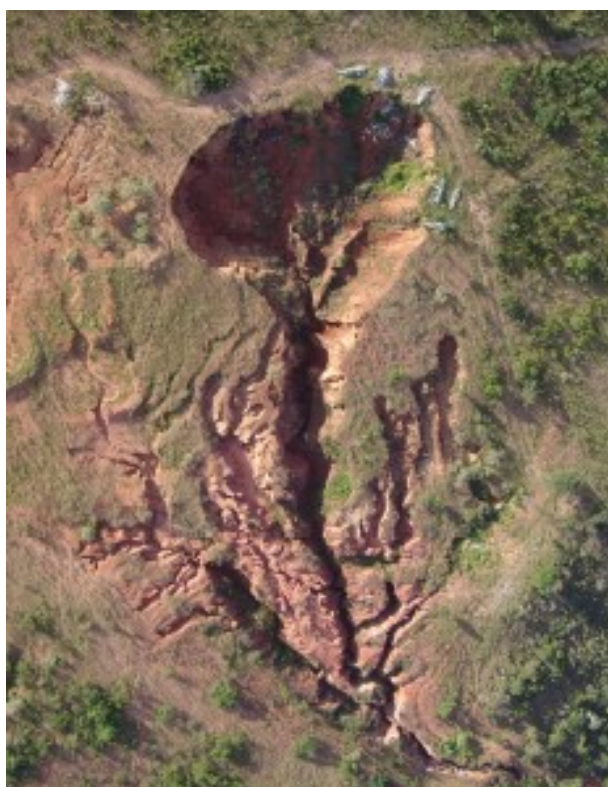
Figura 2 – Voçoroca situada na Fazenda Experimental do Glória, Uberlândia (MG).

O município de Uberlândia está inserido no domínio morfoclimático do Cerrado, sendo que seus principais tipos fisionômicos são: vereda, campo limpo, campo sujo, Cerradão, mata de várzea, mata galeria ou ciliar e mata mesofítica. O município está incluído na Bacia Hidrográfica do Rio Araguari, afluente do Rio Paranaíba tendo o Rio Uberabinha e seu afluente Bom Jardim como principais cursos d'água que são utilizados como fontes de abastecimento de água para a cidade. De acordo com Serato e Rodrigues (2011), os sedimentos produzidos na voçoroca estudada são direcionados para os canais fluviais de ordem inferiores que compõem tal bacia. A erosão estudada localiza-se à margem esquerda do Córrego do Glória (Figura 2).

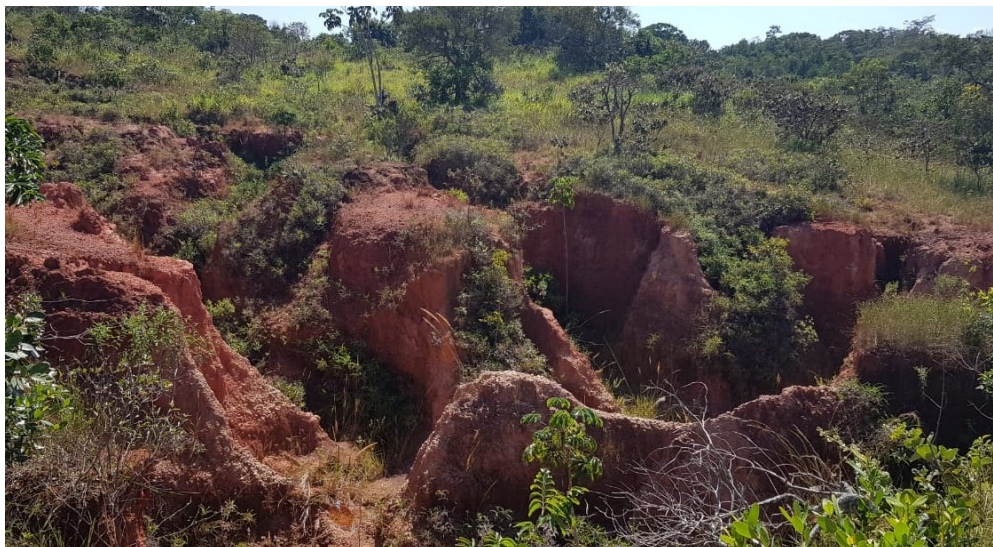
Figura 4 – Imagem atual da voçoroca.
