UNIVERSIDADE FEDERAL DE UBERLÂNDIA

FACULDADE DE ODONTOLOGIA

**PINO DE FIBRA DE VIDRO EM DENTE SEM
FÉRULA COMO PILAR DE PRÓTESE FIXA
METALOCERÂMICA: RELATO DE CASO**

Trabalho de conclusão de curso
apresentado a Faculdade de
Odontologia da UFU, como requisito
parcial para obtenção do título de
Graduado em Odontologia

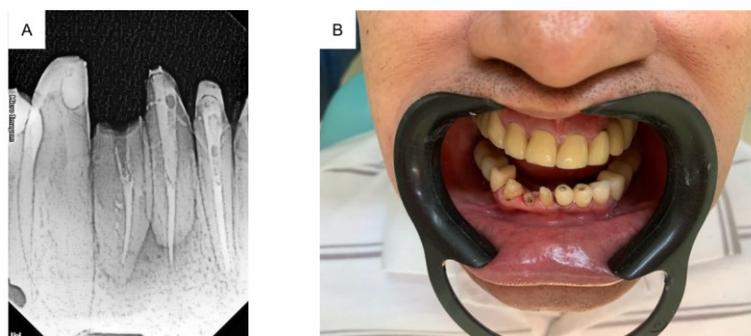
Figura 1: Radiografia periapical do dente 42 (A); Imagem dos dentes do paciente (B).

Paciente desse caso relatado estava em tratamento odontológico para reabilitação oclusal protética para estabelecimento da DVO, melhora da relação neuromuscular tensional, função mastigatória e estética. Por motivos pessoais ele abandonou o tratamento em 2021 voltando em agosto de 2022. No retorno apresentou provisórios soltos, outros fraturados e o dente 42 (incisivo lateral inferior) com cárie no remanescente coronário. Ao remover a cárie, toda estrutura coronária foi removida deixando o elemento dentário 42 sem área de férula. Como dentes inferiores possuem pouco volume radicular, raízes estreitas e o estresse mecânico já é um fator de risco, um retentor intrarradicular que possui melhor compatibilidade em relação à deformação da dentina, com módulo de elasticidade mais próximo, torna-se um fator importante para eleição dos PFV em relação aos metálicos, moldados e fundidos. Assim, mesmo sem área de férula, optou-se pelo PFV. Todavia, é fundamental um ajuste adequado da guia anterior distribuindo melhor as forças laterais durante a protrusão, apreensão e corte dos alimentos com adequado cuidado, para que o estresse que tende a deslocar a coroa total metalocerâmica não seja suficiente para deslocá-la ou favorecer o risco de fratura durante a função.

Previamente foram confeccionados uma coroa e retentor provisórios para posterior elaboração dos definitivos que serão relatados nesse caso clínico.

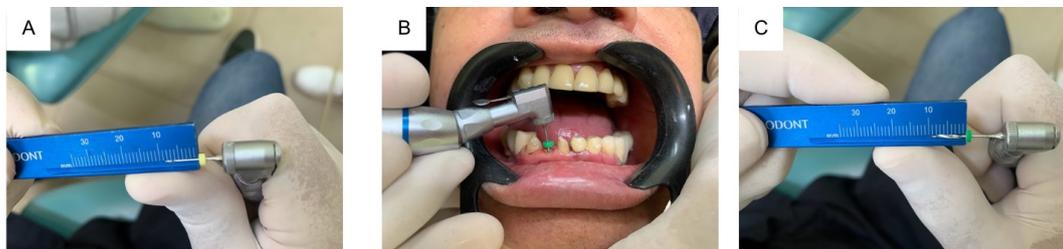
Figura 2: Medida com a broca gates (A); Alívio e medida com a broca do PFV (B e C).

Para confecção do retentor intrarradicular foi realizado alívio de 2/3 do canal com a broca gates em 9mm e depois com a broca própria do PFV também em 9 mm.

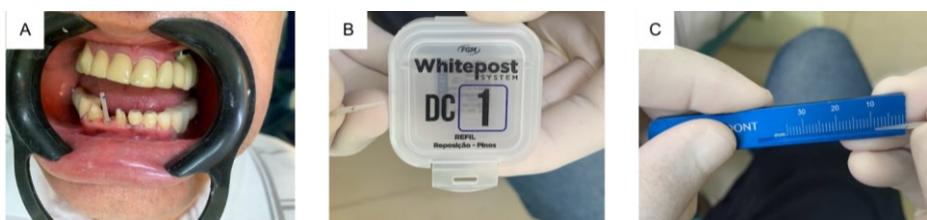
Figura 3: PFV localizado no canal do 42 (A); Marca utilizada para o tratamento (B); Medida do pino introduzida no canal (C).

Foi escolhido o pino de fibra de vidro da marca Whitepost system[®], numeração 1, com o total de 20mm de comprimento, 1,6mm de diâmetro e 0,85 de diâmetro na ponta. Após a introdução do pino no canal, foi marcado a quantidade que ele desceu, dando também 9 mm, medida preparada pelo alívio.

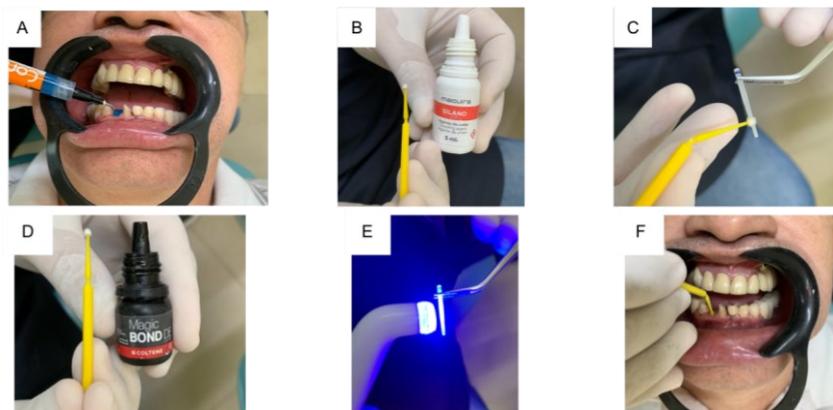
Figura 4: Condicionamento ácido no canal (A); Marca do silano utilizado (B); Aplicação de silano no PFV (C); Marca do adesivo utilizado (D); Fotoativação do adesivo no pino (E); Aplicação de adesivo no canal (F).

Para instalação do pino foi realizado o condicionamento com ácido fosfórico 37% da marca Condac[®] por 30 segundos. Após enxágue e secagem com cone de papel absorvente, foi feito o preparo de forma ativa do pino com silano da marca Maquira[®] durante 1 minuto, e depois de também 1 minuto, foi realizada a aplicação de adesivo Magic Bonde com flúor da marca Vigodent Coltene[®] e fotoativação durante 15 segundos. Da mesma forma foi aplicado no canal o mesmo adesivo seguido de uma breve secagem com jato de ar e fotoativação de 20 segundos.

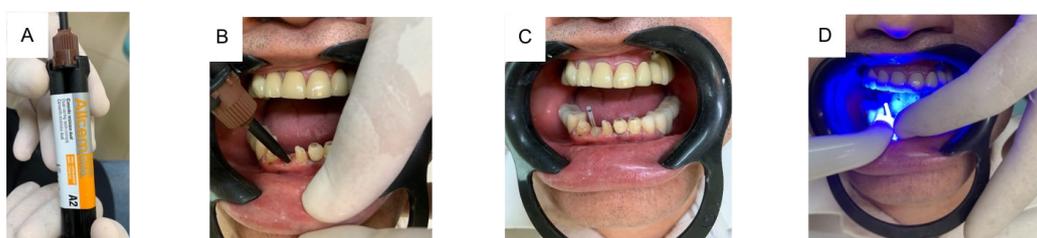
Figura 5: Marca do cimento resinoso utilizado (A); Aplicação do cimento no canal (B); Posicionamento do PFV no canal (C); Fotoativação do cimento (D).

Em seguida, com isolamento relativo, foi introduzido o cimento resinoso dual de coloração A2 dentro do canal, bem como também na superfície do pino e assim o posterior posicionamento desse na medida de 9mm já marcado com lapiseira. Após disposição do cimento e do pino, aguardou-se 3 a 5 minutos para remoção dos excessos e assim fotopolimerização por 40 segundos por cada face do dente.

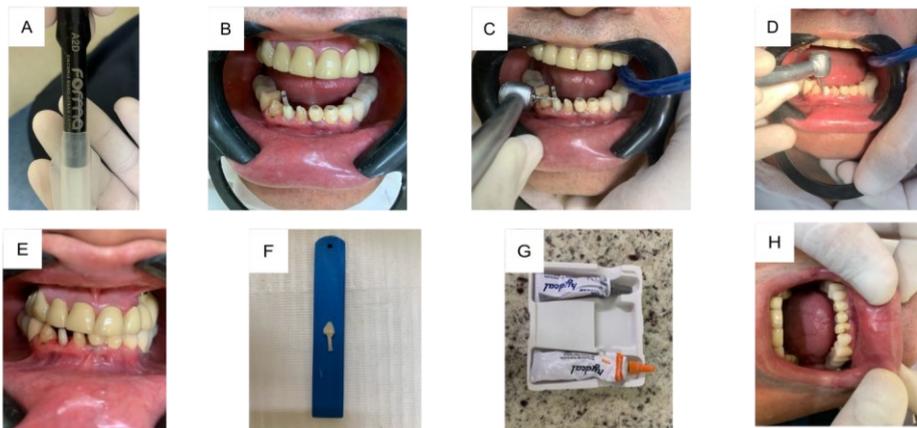
Figura 6: Marca da resina utilizada (A); Núcleo confeccionado com resina (B); Corte do pino (C); Acabamento do núcleo (D); Núcleo finalizado (E); Coroa + pino provisório (F); Cimento utilizado na cimentação do provisório (G); Provisório cimentado (H).

Após a instalação do pino no canal, foi realizada a confecção do núcleo com resina composta Forma nano-híbrida com zircônica e trifluoreto de yttérbio A2D da Ultradent® pela técnica de incremento. Logo após a inserção e fotopolimerização, recortou-se do excesso do pino com a ponta diamantada, seguida do acabamento da resina do núcleo. Para finalizar essa sessão, removeu-se o pino do provisório e cimentou a coroa com cimento de hidróxido de cálcio radiopaco Hydcal da marca TechNew® no núcleo.
