UNIVERSIDADE FEDERAL DE UBERLÂNDIA
INSTITUTO DE CIÊNCIAS EXATAS E NATURAIS DO PONTAL
CURSO DE CIÊNCIAS BIOLÓGICAS

AVALIAÇÃO DOS IMPACTOS AMBIENTAIS DAS VEREDAS DO CORRÉGO
PIRAPITINGA NA CIDADE DE ITUIUTABA- MG.

TRABALHO DE CONCLUSÃO DE CURSO (TCC)

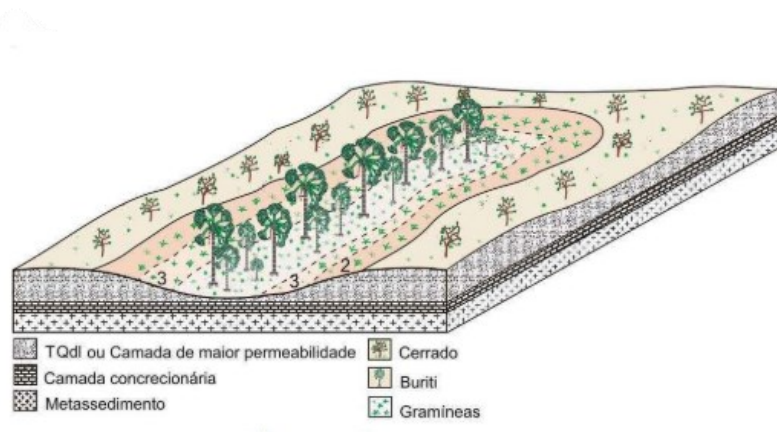
Figura 5 - Geomorfologia de veredas do tipo tabular.

Na **Figura 5.** pode-se observar os elementos de uma vereda. Vales suaves, de fundo chato, com acúmulo de sedimentos básicos, finos e solúveis, ricos em matéria orgânica, material turfoso em solos encharcados durante todo o ano, função das camadas impermeáveis que podem ser rochosas, ou camadas de argila, ou canga (tapiocanga). No centro, alinhado, observa-se o corredor de palmeiras buritis (*Maurítias flexuosas*). Nas bordas é comum encontrar os campos úmidos, representados pelas gramíneas do tipo ciperáceas, o que mostra a proximidade do lençol freático com a superfície. No limite superior ocorrem as demais formações savânicas. A modelagem deste padrão de vereda é devido ao seu surgimento em ambientes com relevos associados a camadas sedimentares horizontais associadas aos derrames basálticos intercalados tabuliforme (CASSETI; 2005 apud. SANTOS; 2020).

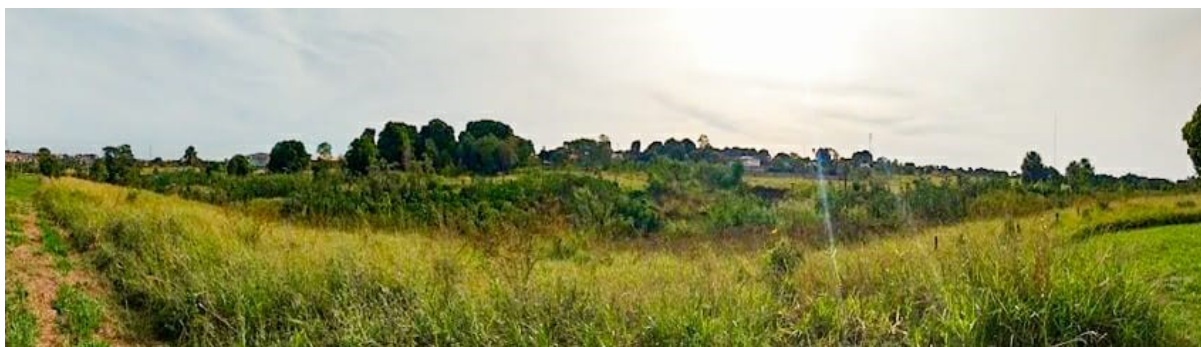
Figura 14- Córrego Buritizal.

Esta área foi demarcada com forte presença de degradação, podendo ser classificada nos parâmetros deste estudo como C, devido à alta presença de espécies invasoras denominadas popularmente como capim gordura (*Melinis minutiflora*), brachiara (*Brachiara decumbens*) e mamona (*Ricinus communis L.*), bucha (*Luffa aegyptiaca*).

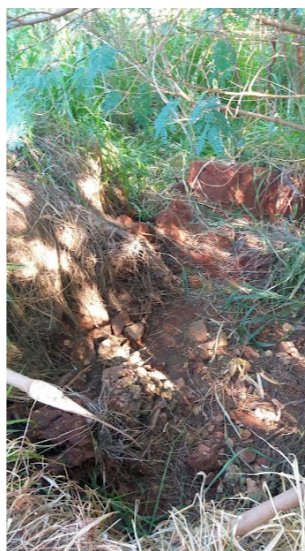
Figura 15-Sulcos erosivos presentes no Buritizal.

Também foi examinada a presença de canal entalhado, devido a exploração do recurso pluvial, responsável por alterar o fundo de vale, isolando assim o subsistema, e consequentemente promovendo a erosão do canal sulcando o solo conforme a **Figura 17**.

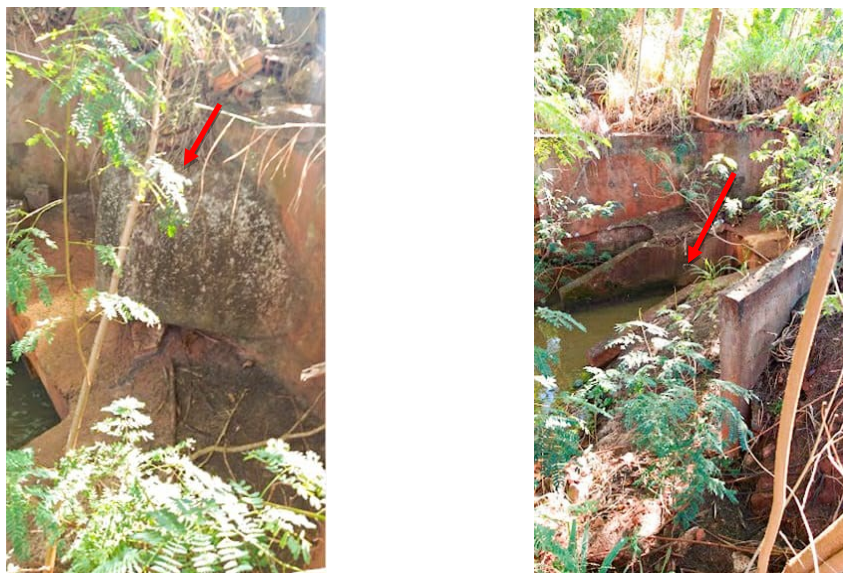
Figura 16 - Sulcos erosivos presentes no Buritizal.

Os processos erosivos deste local já foram descritos como erosão remontante no médio curso do canal. Essa erosão é responsável por expor o lençol freático, favorecendo o fluxo de saída de água da vereda e impedindo a concentração de água, descaracterizando assim como ambiente encharcado. Há presença de erosão marginal à margem do canal na lateral do subsistema, fator determinante de remoção do lençol freático atingindo a qualidade d'água (SEVERINO, PEREIRA, 2017;).

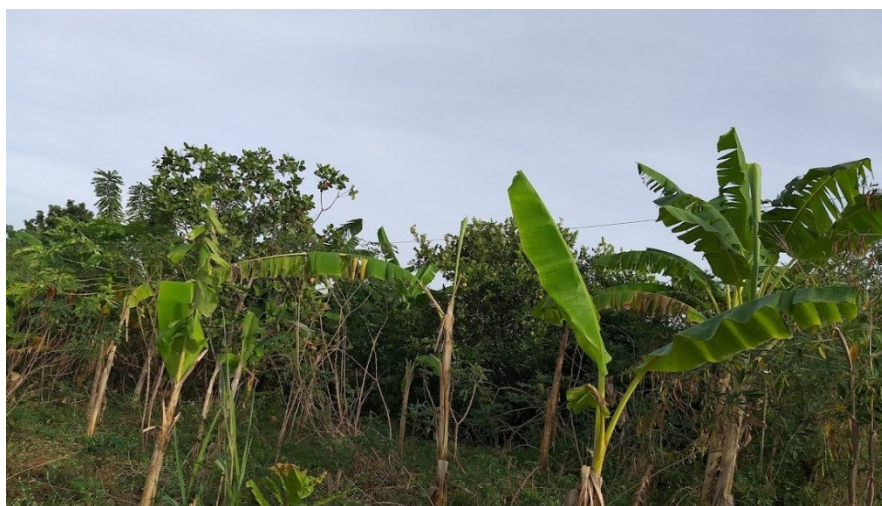
Figura 18 -Plantação de bananas próxima a área de APP.

A fauna deste local, na data da observação, possui pouco fluxo de avifauna sem a presença ou evidências de animais domésticos. A classificação referente ao grau de preservação desta vereda foi considerada como degradada (C- vermelha), devido à forte presença da urbanização em seu entorno, havendo ruas asfaltadas e prédios em construção, e a presença de plantação de bananas (**Figura 20**) próxima a APP, havendo risco de

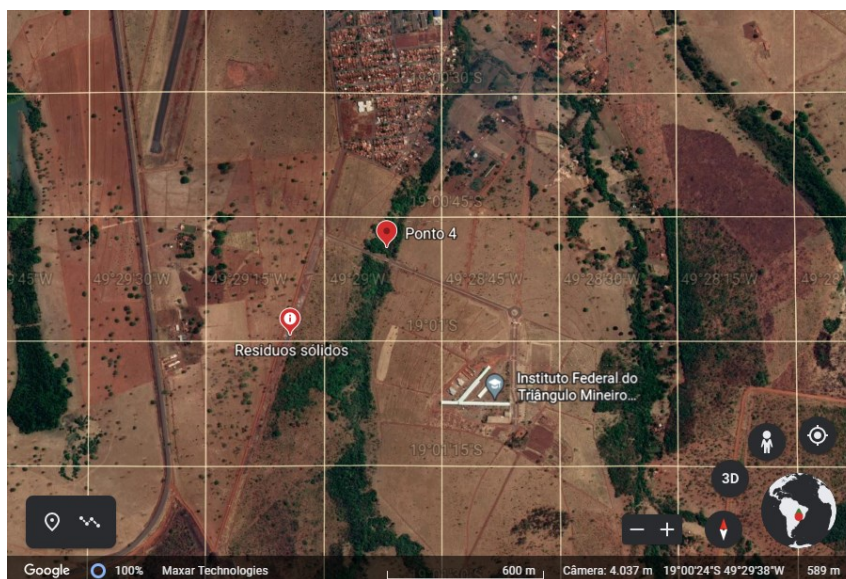
Figura 20- Localização do ponto 4.

O ponto 4 está próximo ao bairro Novo tempo II e ao Instituto Federal do Triângulo Mineiro, tendo a Rua Mauro Baduy como referência, onde há ponte do córrego Pirapitinga, não havendo residências dentro do perímetro analisado. Quanto à morfologia, é caracterizada como fundos de vale do domínio das planícies aluviais e alvéolos, em “v”, caracterizando assim como vereda de superfície tabular, com características de topos planos e alongados. O tipo vegetacional deste ambiente pode ser caracterizado como campo limpo, buritis maduros dispersos e vegetação arbórea em maior quantidade. O Córrego Verde foi diagnosticado nesta pesquisa em Processo de degradação (B – Amarelo), devido a presença de processos erosivos resultantes de drenagem fluvial com desgaste, transporte e sedimentação do solo, área de descarte de resíduos solos próximo a cerca de 200m área de estudo, podendo infectar os lençóis freáticos, frequência de espécies exóticas capim gordura (*Melinis minutiflora*), brachiara (*Brachiara decumbens*). A fauna, na data de observação, foi marcada pela presença de avifauna, principalmente de abutres, podendo ser justificada por ser uma área de descarte de resíduos sólidos nas proximidades do Córrego verde, sendo identificadas marcas de animais domésticos.

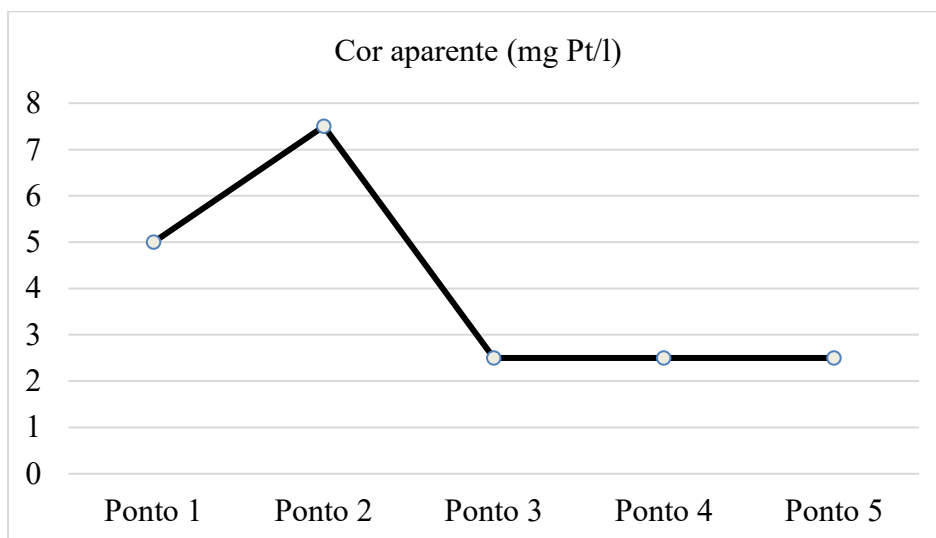
Gráfico 3- Análise de cor aparente

O objetivo da aplicação deste teste é demonstrar material coloidal em suspensão, indicadores da presença de resíduos sólidos não vistos a olho nu (**Gráfico 3**), resultando assim no ponto 1 e 2 grande alteração, porém dentro dos padrões de classificação, conforme o CONAMA.

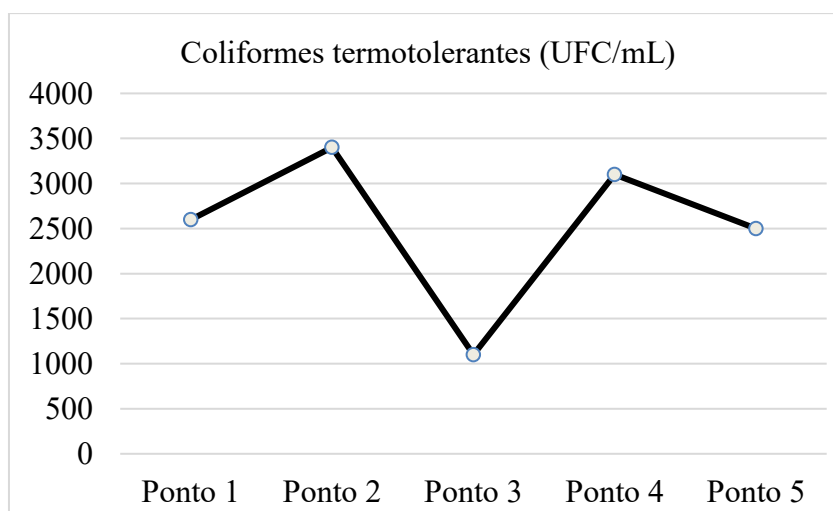
Gráfico 4- Ensaio de Coliformes termotolerantes

Os ensaios de coliformes termotolerantes demonstraram, nos *pontos 1, 2 e 4*, (**Gráfico 4**) um alto nível de bactérias indicadoras de derramamento de esgoto doméstico ou de presença de fossas que são consideradas patogênicas, responsáveis pela transmissão de doenças de veiculação hídrica.
