Universidade Federal de Uberlândia  
Faculdade de Engenharia Civil

# **AVALIAÇÃO DA SEGURANÇA VIÁRIA EM SEGMENTOS CRÍTICOS NA BR 365**

Trabalho de Conclusão de Curso apresentado à Faculdade de Engenharia Civil da Universidade Federal de Uberlândia como requisito parcial para obtenção do título de bacharel em engenharia civil.

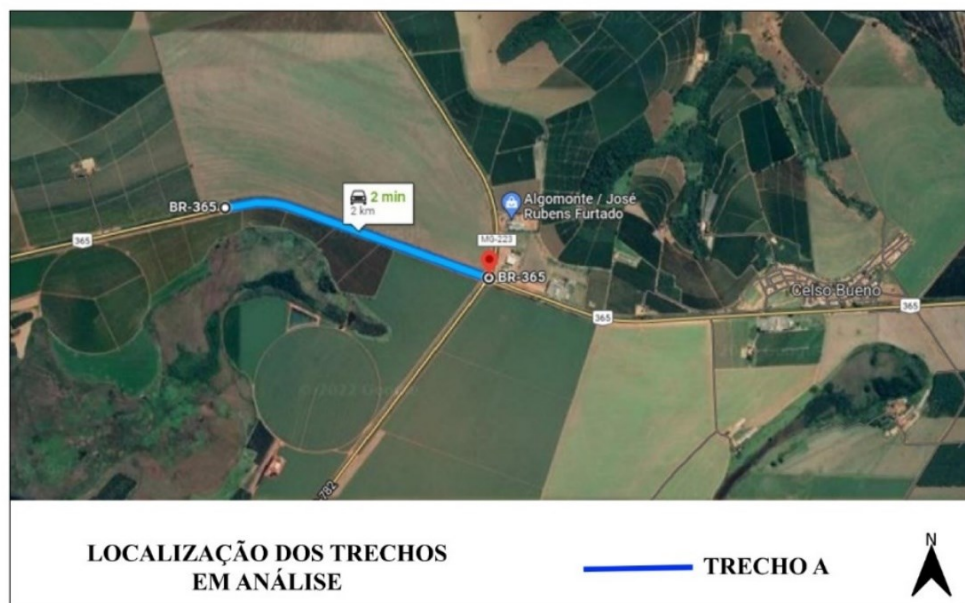
Figura 3 – Trecho A da área de estudo

O “Trecho A” (Figura 3) com 2km de extensão está localizado próximo a Celso Bueno um distrito do município de Monte Carmelo. Tem seu início marcado

pelo cruzamento em nível com a Rodovia Estadual MG-223. É um trecho de pista simples e acostamento em ambos os sentidos.

O trecho é marcado por um leve aclave e declive, com pavimento em boas condições e boa sinalização. Conforme imagem da Figura 4 é possível identificar que há sinalização vertical de placa de indicação de distância do trevo.

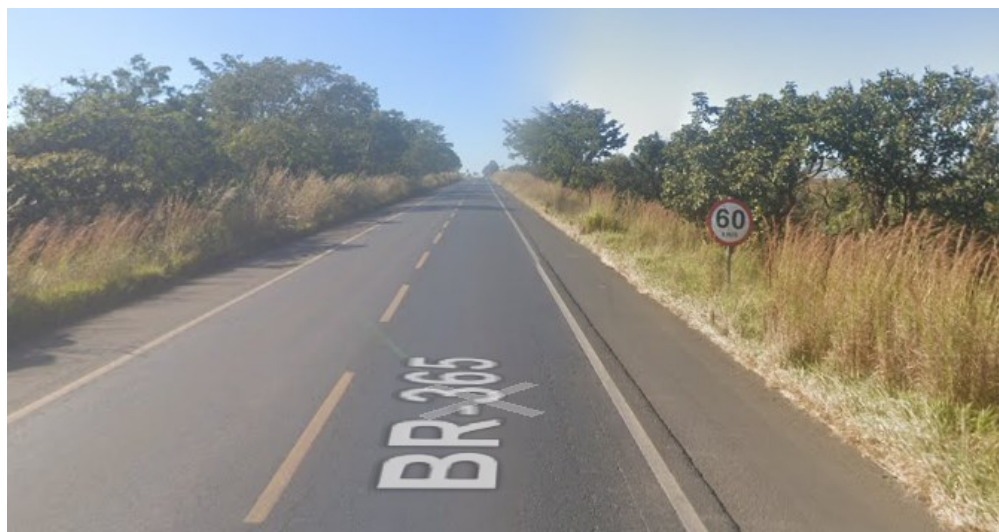
Figura 5 – Parte do Trecho A com sinalização de indicação de velocidade a 60km/h

Conforme as imagens das Figuras 5 e 6 é possível verificar a existência de placas de sinalização de indicação de velocidade da via, indicando a necessidade de redução de velocidade nos metros finais antes de chegar no trevo, passando de 60km/h para 30km/h.

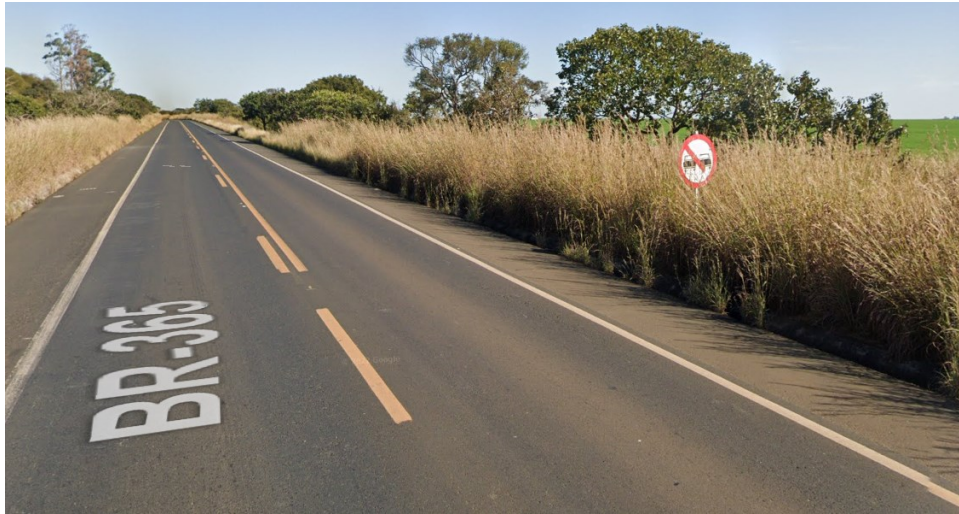
Figura 8 – Parte do Trecho B com placa de regulamentação de proibido ultrapassagem

As condições do pavimento asfáltico e sinalização é regular. Conforme a Figura 8 é possível identificar que a placa de sinalização de proibida a ultrapassagem está parcialmente coberta pela vegetação dificultando a visualização do condutor.

O principal acidente nesse trecho foi no ano de 2020, uma colisão frontal resultado de uma ultrapassagem indevida no início da curva. A possível causa desse problema típico pode estar diretamente ligada as más condições da sinalização horizontal e vertical. As soluções a ser empregadas com medidas de engenharia de baixo custo são: adequar a sinalização; melhorar a visibilidade da sinalização vertical limpando, periodicamente, a faixa de domínio.

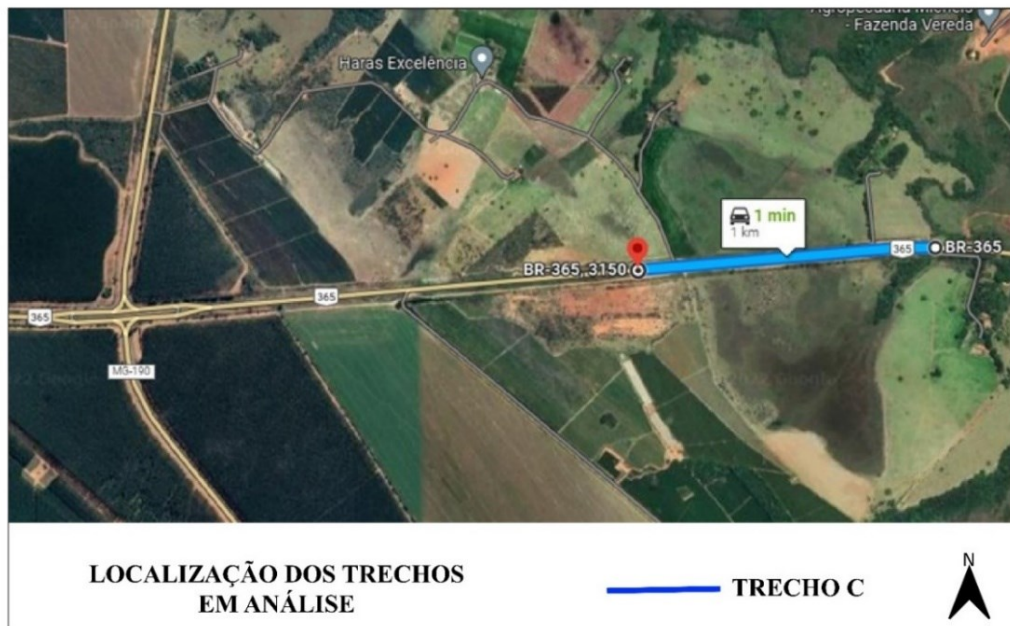
Figura 9 – Trecho C da área de estudo

O trecho C (Figura 9) tem 1km de extensão em pista simples e acostamento em ambos sentidos, com geometria com leve aclive e declive. Está localizado próximo ao trevo de intersecção da BR 365 com a rodovia estadual MG – 190. Tem seu início marcado por uma curva seguido por um trecho em tangente.

As condições do pavimento asfáltico são boas, a sinalização está em condição regular, pois não há sinalização vertical reforçando a sinalização horizontal proibindo ultrapassagem na curva no sentido decrescente da via, conforme mostra Figura 10.

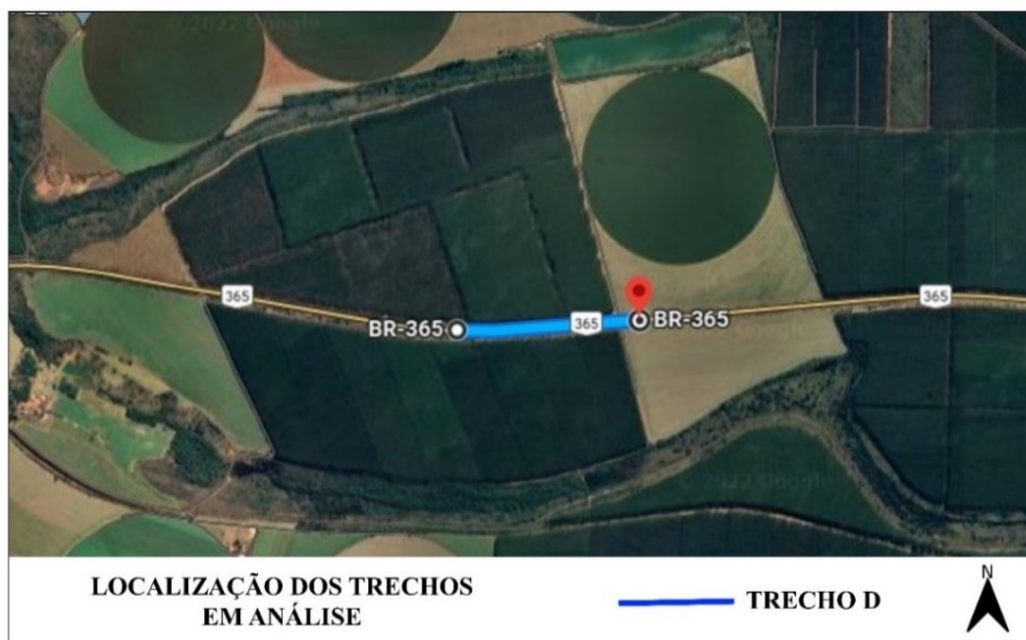
Figura 11 – Trecho D da área de estudo

O trecho D (Figura 11) tem 1km de extensão em pista simples e acostamento em ambos sentidos. Tem seu início marcado por um longo trecho em tangente seguido por uma curva.

As condições do pavimento asfáltico é regular, as sinalizações estão em boas condições e empregadas de forma efetiva. Há sinalização horizontal e vertical de

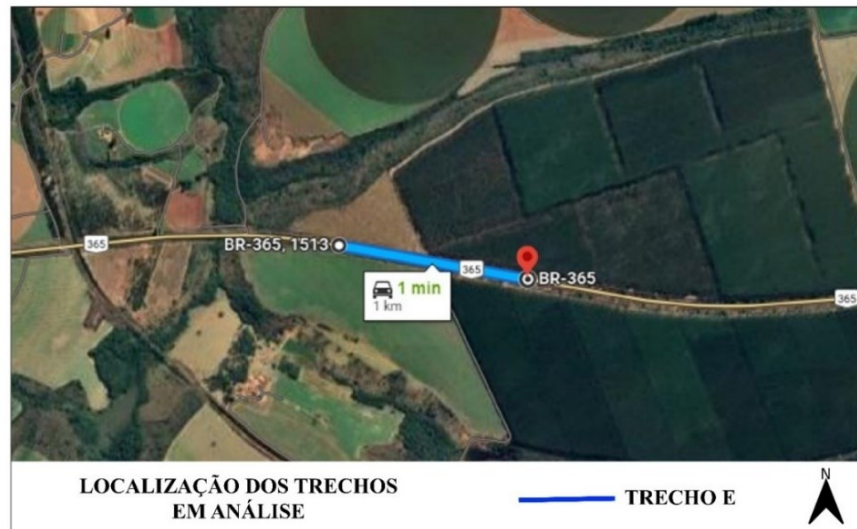
Figura 14 – Trecho E da área de estudo

O trecho E (Figura 14) tem 1km de extensão em pista simples e acostamento em ambos sentidos. A geometria do trecho possui declive e aclave, tendo seu início marcado por um trecho em tangente e o final por uma curva.

O pavimento está visualmente em condições ruins, com buracos e sinais de desgaste (Figura 15). A sinalização horizontal e vertical está em boas condições

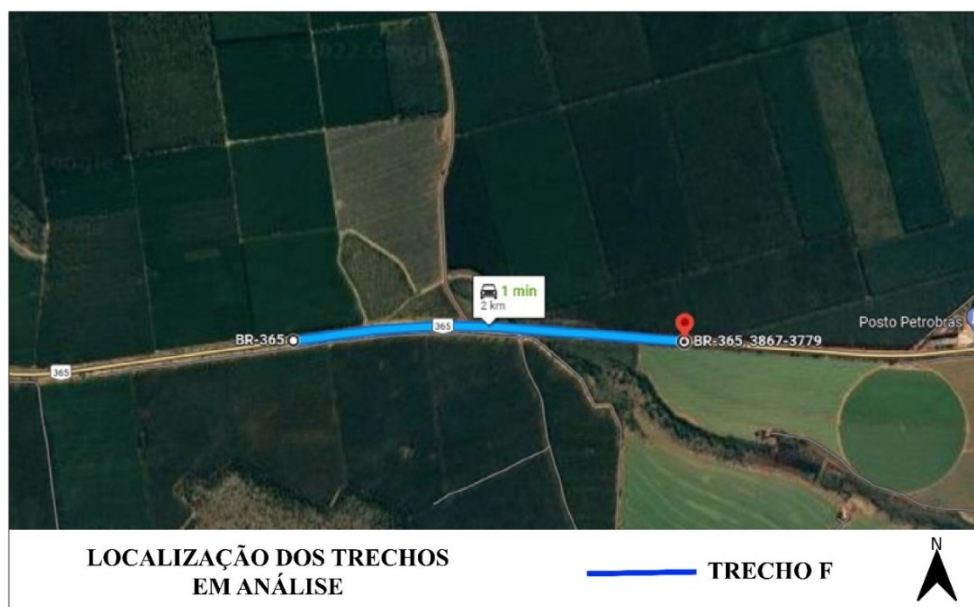
Figura 16 – Trecho F da área de estudo

O trecho F (Figura 16) é compreendido por dois segmentos totalizando 2km de extensão em pista simples e acostamento em ambos os sentidos. A geometria do trecho no sentido crescente é marcada por um segmento tangente em declive, seguido por um segmento curvo em aclive.

O trecho possui duas interseções em nível com estradas não pavimentadas (Figuras 17 e 18). Sendo a primeira interseção no sentido crescente à esquerda e a segunda à direita.

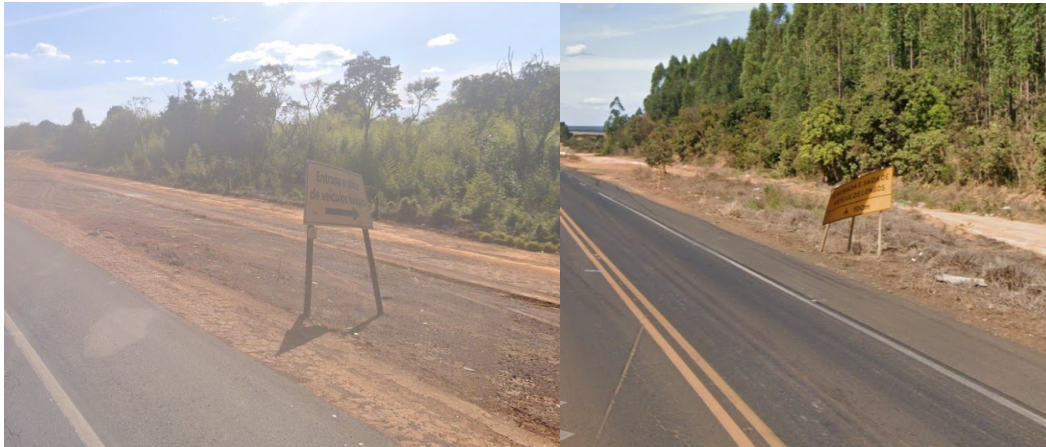
Figura 19 – Parte do Trecho F, em destaque a sinalização de indicação de entrada e saída de veículos

Possui sinalização de indicação de entrada e saída de veículos longos nessas intersecções (Figura 19), porém não estão em bom estado de conservação

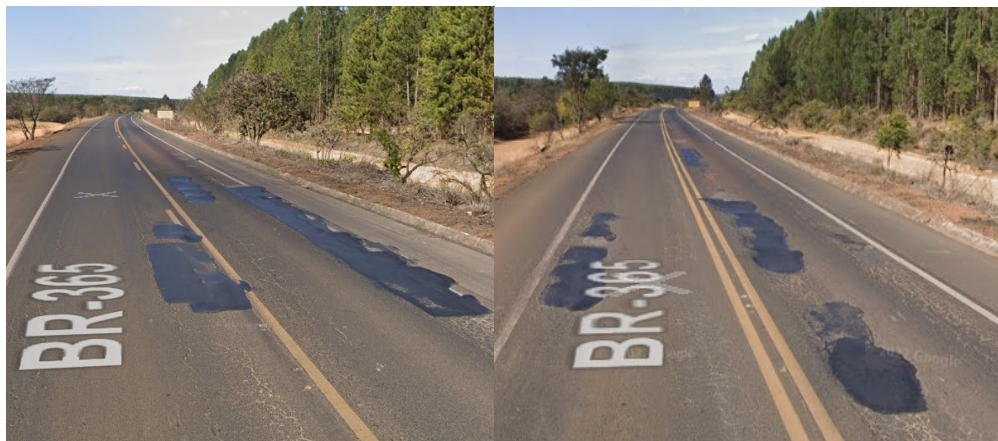
Figura 20 – Parte do Trecho F, em destaque as condições do pavimento

As condições do pavimento estão ruins (Figura 20), com várias partes com buracos e sinais de operação de manutenção. Essas más condições podem ser provenientes do tráfego de veículos pesados em baixa velocidade que entram ou saem da BR para essas estradas.

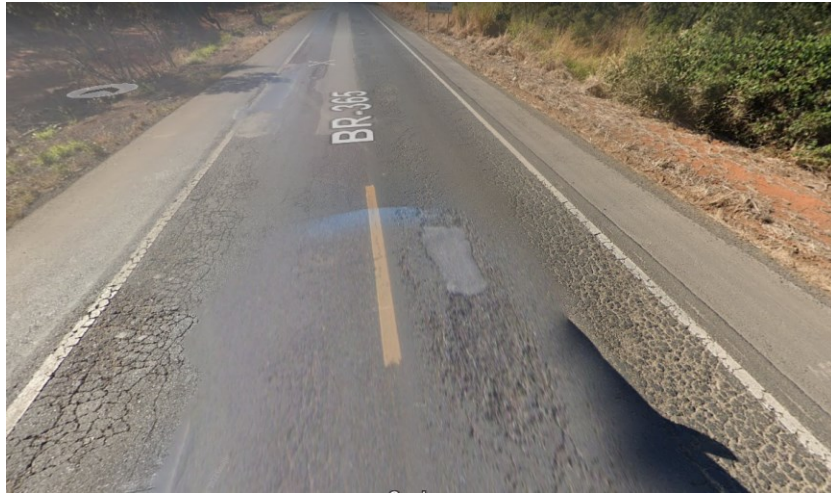
Figura 22 – Parte do Trecho G, em destaque as condições de sinalização horizontal e pavimentação

As condições de sinalização horizontal e vertical estão regulares, igualmente as condições do pavimento, pois há sinais de desgaste (Figura 22).

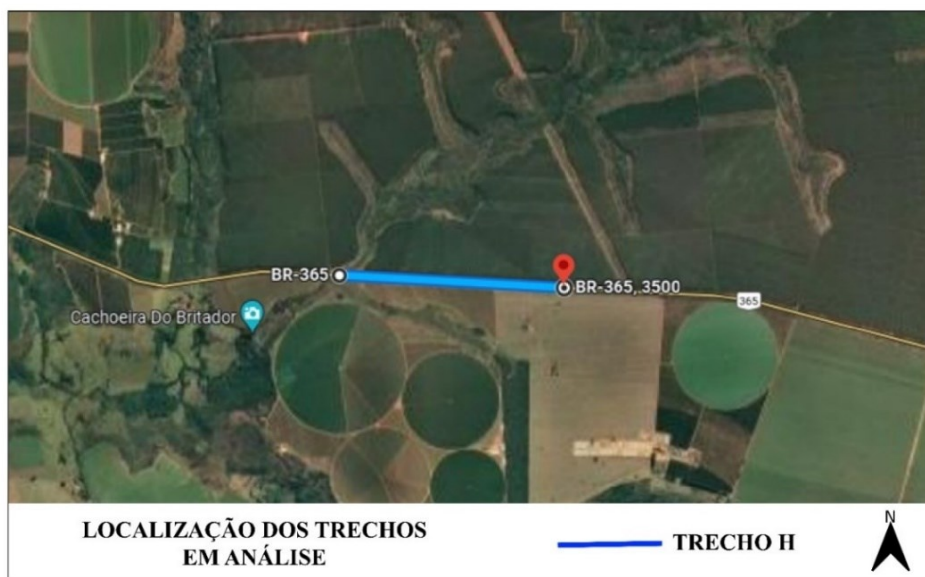
Figura 23 – Trecho H da área de estudo

O trecho H (Figura 23) tem 2km de extensão em pista simples e acostamento em ambos sentidos. Tem seu início marcado por um segmento em declive e seu final marcado por uma ponte sobre o Ribeirão das Furnas.

As sinalizações horizontal e vertical estão em condições regular, há sinalização educativa (Figura 24) e sinalização de regulamentação (Figura 25) nos segmentos em que é proibida a ultrapassagem por ser um trecho em declive que dificulta a visão do motorista. As condições do pavimento estão regulares, com marcas de desgaste e manutenção.

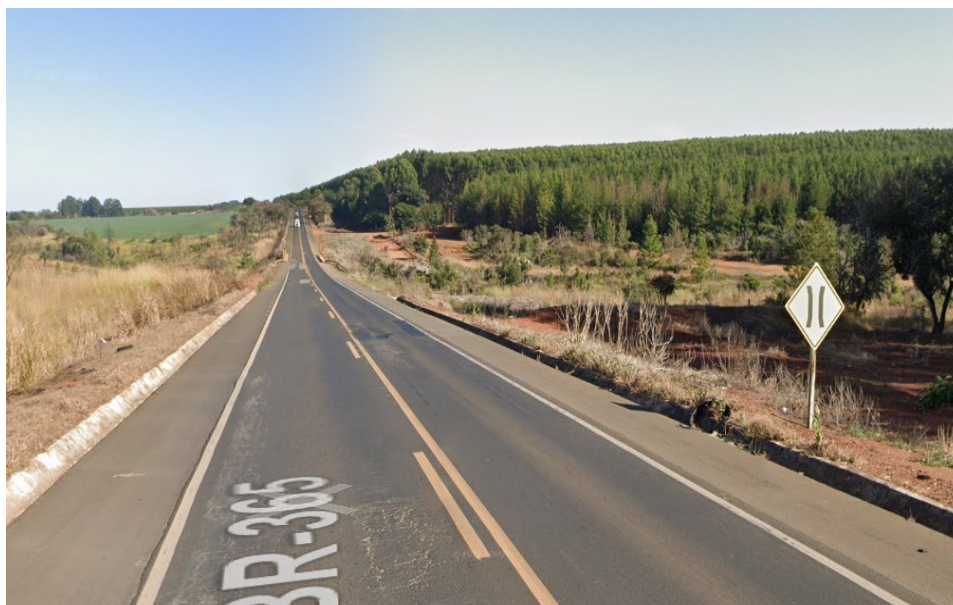
Figura 26 – Parte do Trecho H, em destaque sinalização de ponte estreita

A ponte do final do trecho é uma ponte estreita sem acostamento e com guarda corpo do tipo convencional, é indicada por uma sinalização vertical de advertência (Figura 26) e mais próximo a ponte há sinalização horizontal que indica o fim do acostamento e defensas metálicas (Figura 27).

Foram totalizados 9 acidentes em 3 anos no trecho. Os principais foram colisão traseira, capotamento e saída do leito carroçável devido ultrapassagem irregular. Como medida de engenharia de baixo custo para esse tipo típico de acidentes é reforçar sinalização de advertência, implantar delineadores na aproximação, reforçar e ampliar as defensas nos encontros, e substituir guarda-corpo convencional por defensas New Jersey.

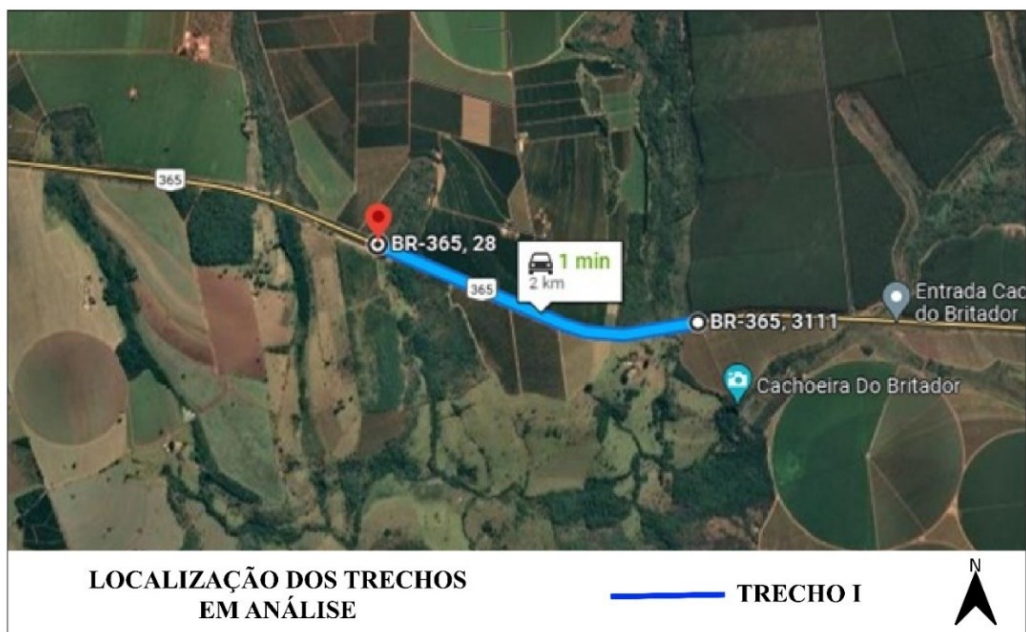
Figura 28 – Trecho I da área de estudo

O trecho I (Figura 28) tem 2km de extensão em pista simples e acostamento em ambos sentidos. O início do trecho é marcado por um longo segmento em aclive em coincidência com uma curva e final marcado por um segmento em declive tangente.

As condições de sinalização estão regulares, há sinalização de regulamentação nos trechos de proibido a ultrapassagem (Figura 29), porém a sinalização de velocidade permitida está depredada com pichação (Figura 30).

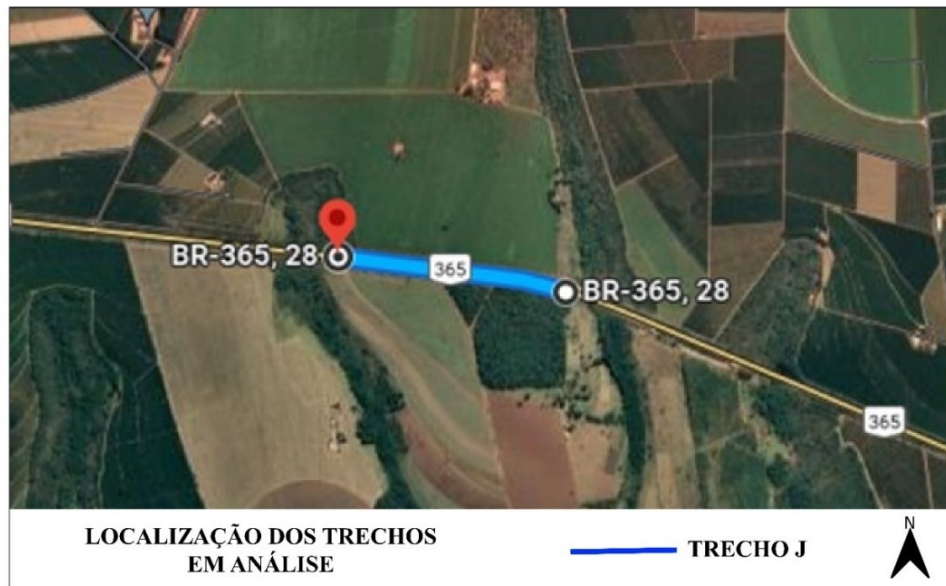
Figura 31 – Trecho J da área de estudo

O trecho J (Figura 31) tem 1km de extensão em pista simples e acostamento em ambos sentidos. A geometria do trecho é marcada pelo fim de uma curva em aclave. As condições de sinalização horizontal e vertical estão boas, há sinalização de advertência indicando a curva (Figura 32), porém não há reforço à sinalização horizontal com a sinalização vertical de regulamentação (Figura 33).

Os acidentes típicos nesse trecho foram do tipo saída do leito carroçável, as medidas de baixo custo a serem tomadas podem ser reforço de sinalizações horizontal, vertical de advertência e de regulamentação, implantar delineadores, implantar tachas e tachões delineando a curva.

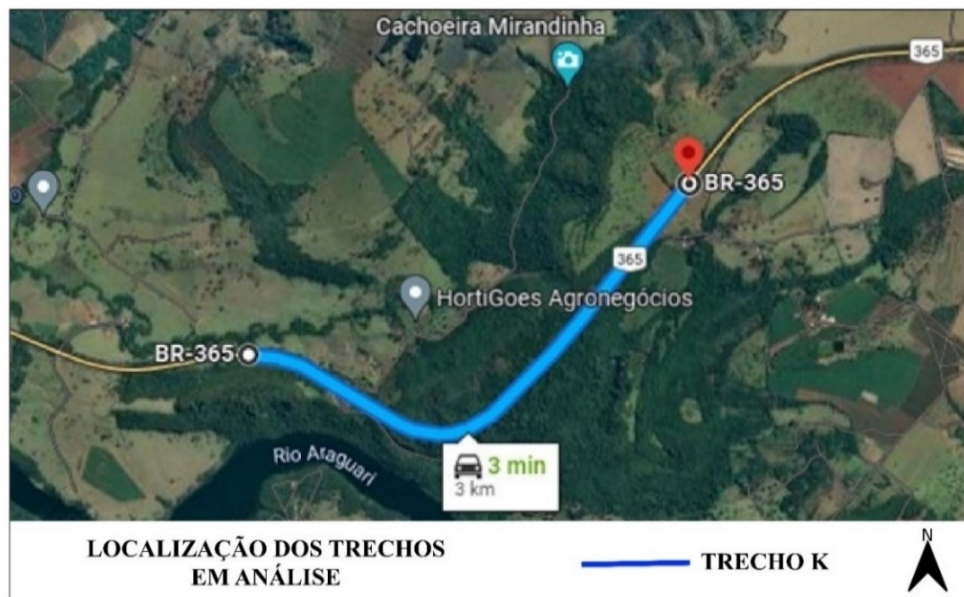
Figura 34 – Trecho K da área de estudo

O trecho k (Figura 34) tem 3km de extensão. A geometria do trecho é marcada por um longo segmento em declive e curvas. No sentido decrescente a via é contemplada por uma terceira pista para tráfego de veículos pesados. As condições do pavimento estão boas, igualmente as sinalizações horizontal e vertical.

O trecho possui dispositivo de fiscalização eletrônica de velocidade com limite de 80 km/h (Figura 35), e uma interseção em nível devido ao trevo de acesso a Usina Hidroelétrica de Miranda (Figura 36).

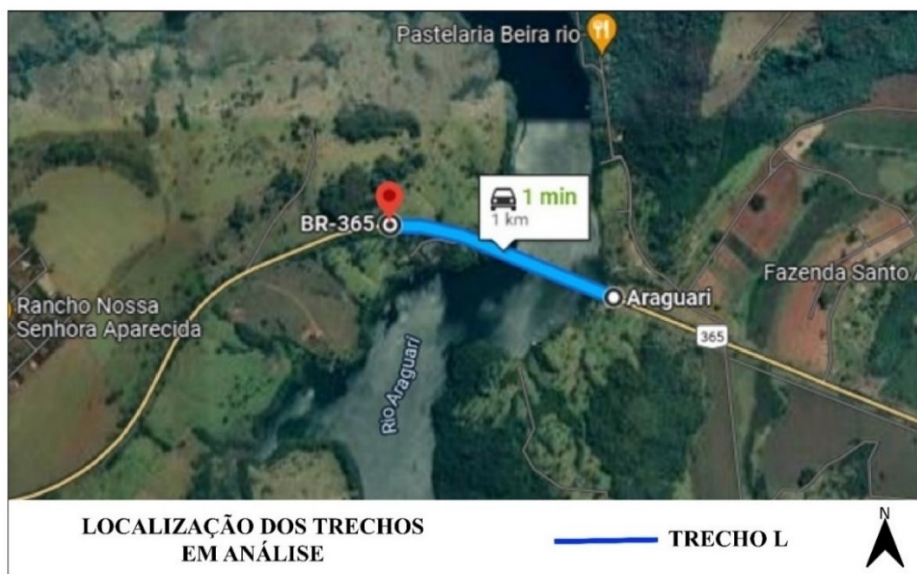
Figura 37 – Trecho L da área de estudo

O trecho L (Figura 37) tem 1km de extensão, seu início é marcado por uma ponte sobre o rio Araguari, que é considerada uma ponte estreita e sem acostamento. O trecho cobre toda a extensão da ponte e tem seu final marcado por um segmento em aclive em coincidência com uma curva. Após a ponte, no sentido crescente, a via é contemplada por uma terceira pista para tráfego de veículos

pesados. As condições do pavimento estão boas, igualmente as sinalizações horizontal e vertical.

Em 2021 o trecho ganhou um dispositivo de fiscalização eletrônica de velocidade em ambos sentidos da via, com limite de 80 km/h (Figura 38). A instalação do dispositivo foi bastante polêmica devido estar localizado na cabeceira da ponte, um local inapropriado.

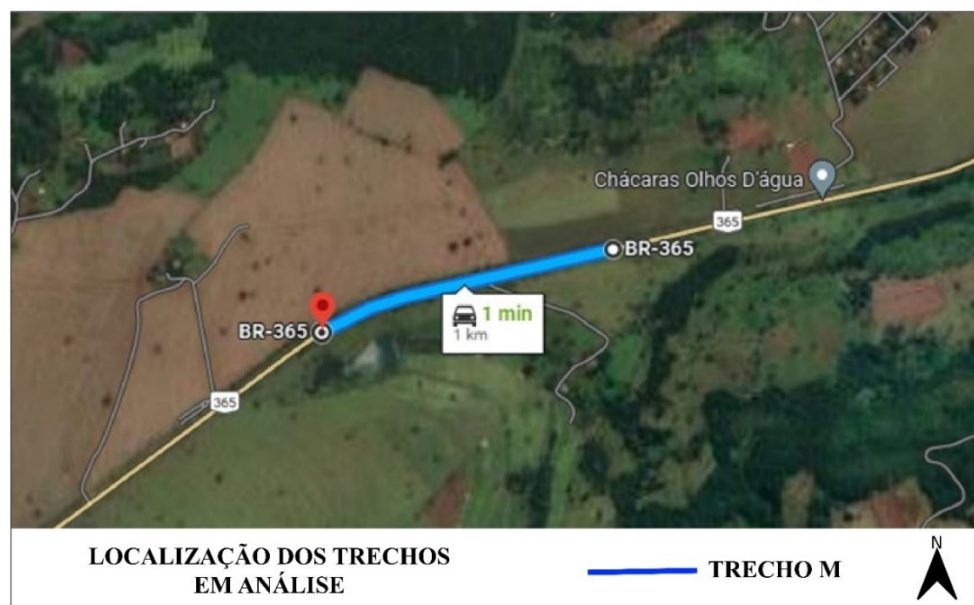
Figura 39 – Trecho M da área de estudo

O trecho M (Figura 39) tem 1km de extensão e fica localizado próximo a comunidade Olhos D'água. A geometria do trecho tem seu início marcado por um segmento em declive tangente e seu final por uma curva em aclave.

No sentido crescente, a via é contemplada por uma terceira pista para tráfego de veículos pesados. As condições do pavimento estão regulares e as condições de sinalizações horizontal e vertical estão boas.

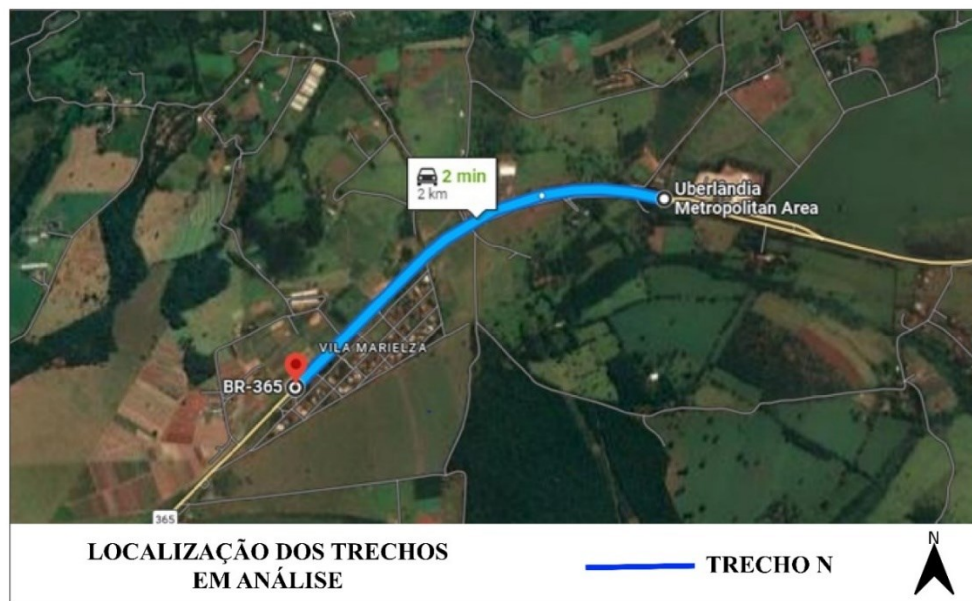
Figura 40 – Trecho N da área de estudo

O trecho N (Figura 40) tem 2km de extensão e fica localizado próximo a comunidade Vila Marielza. A geometria do trecho tem seu início marcado uma grande curva em aclive seguido por um segmento em tangente também em aclive.

Há coincidência do trecho com a Escola Municipal Olhos D'água, na pista tem sinalização horizontal de fixa de pedestre e sinalização vertical indicando área escolar (Figura 41). As condições de sinalização, tanto horizontal e vertical estão boas.

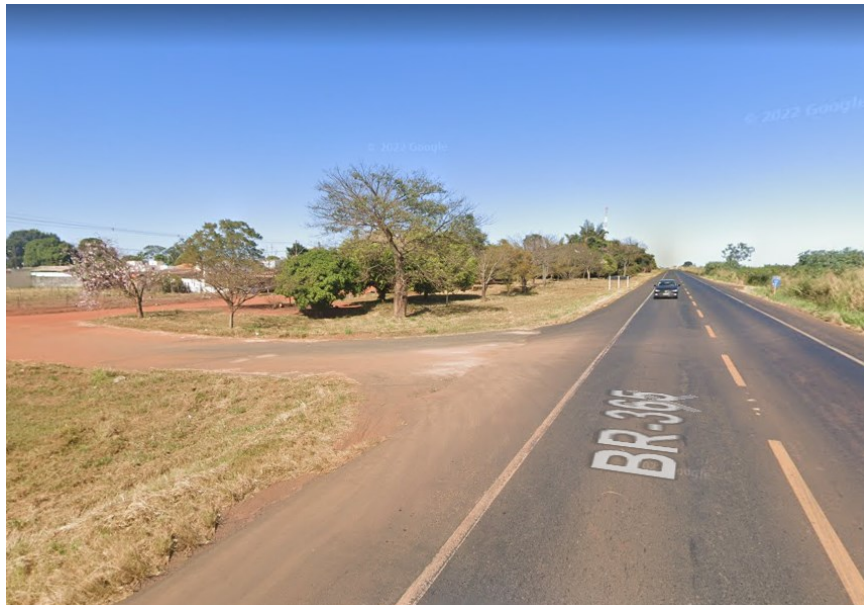
Figura 42 – Parte do Trecho N, em destaque cruzamento com vias da Vila Marielza

Os cruzamentos em nível com vias da Vila Marielza (Figura 42) não há nenhum tipo de sinalização de indicação e regulamentação.

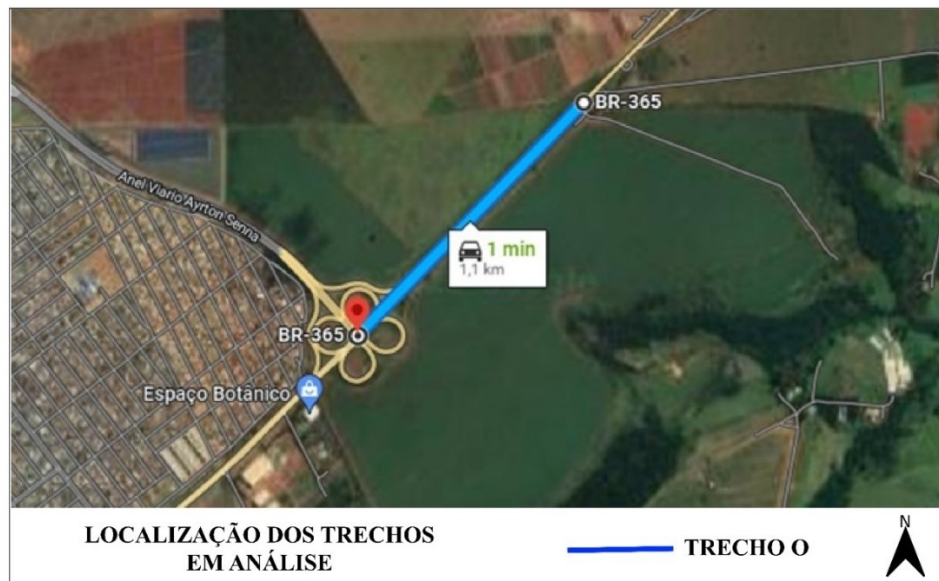
Figura 43 – Trecho O da área de estudo

O trecho O (Figura 43) tem 1km de extensão em pista simples e acostamento em ambos sentidos nos trechos iniciais progredindo para o anel viário norte Ayrton Senna com pista dupla em ambos os sentidos. A geometria do trecho tem seu início marcado por um segmento em tangente seguido por um segmento em aclave devido um viaduto.

As condições do pavimento asfáltico e sinalização é boa. No início da pista dupla há sinalização de canalização de tráfego e sinalização vertical (Figura 44).

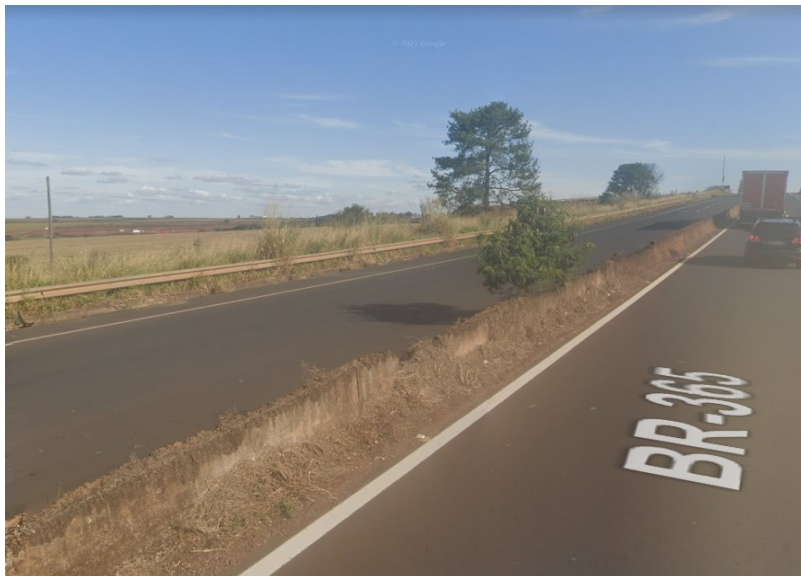
Figura 45 – Imagem de satélite com destaque o Trecho O

As condições das defensas New Jersey (Figura 45) estão em más condições, com sinal de deterioração e com bastante vegetação.
