UNIVERSIDADE FEDERAL DE UBERLÂNDIA - UFU
INSTITUTO DE CIÊNCIAS AGRÁRIAS - ICIAG
GRADUAÇÃO EM ENGENHARIA AMBIENTAL

**PLANO DE RECUPERAÇÃO DE ÁREA DEGRADADA DA
FAZENDA RETIRADA BONITA EM CAMPINA VERDE – MG**

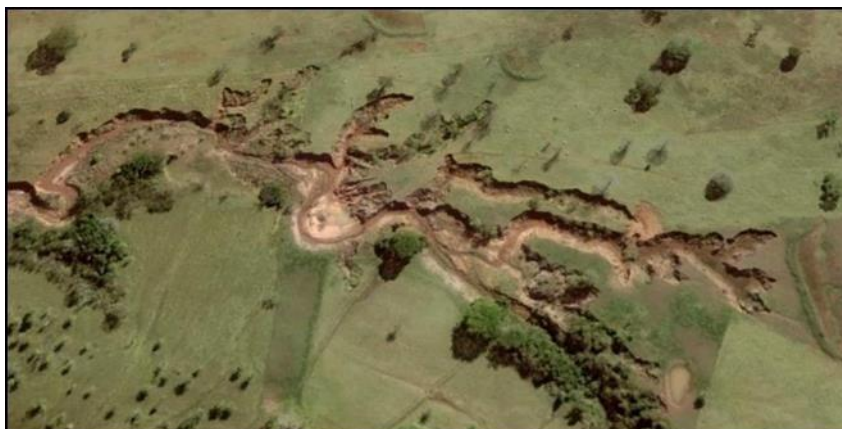
A área de estudo é o local onde se encontra a voçoroca objeto de estudo (Figura 1). Está localizada entre duas colinas, sendo que grande parte do escoamento superficial tem sua origem na parte acima da vertente, área essa utilizada como pastagem sem nenhum manejo do solo, somente alguns bolsões para contenção de água.

Figura 1: Voçoroca localizada no interior da propriedade Fazenda Retirada Bonita em Campina Verde-MG.

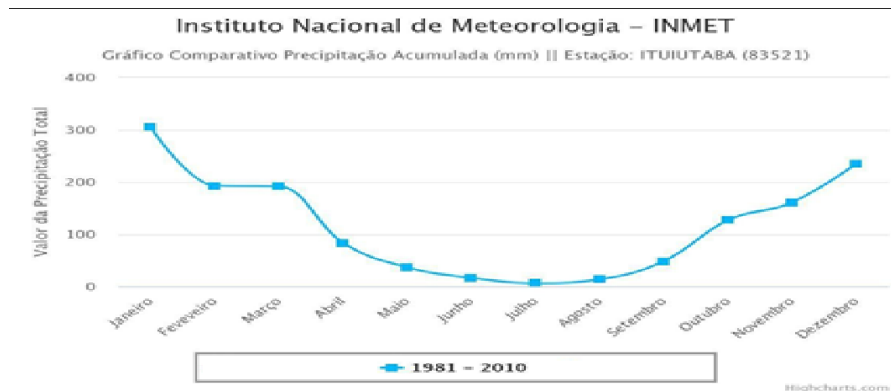
A Figura 2 representa a normal climatológica da região, que nos mostra a precipitação local, sendo os meses que abrangem o verão, novembro a fevereiro, os meses mais chuvosos, com uma precipitação máxima mensal acumulada de 305,4 mm no mês de janeiro.

Figura 2: Gráfico da normal climatológica de precipitação para a região de Campina Verde – MG, sendo a estação meteorológica com dados mais próximas a de Ituiutaba – MG, que se encontra a 50 km da região de estudo.

Confrontando os dados da Figura 2 com os dados da Figura 3, nota-se que a estação chuvosa coincide com as épocas do ano mais quentes, na estação do verão e da primavera.

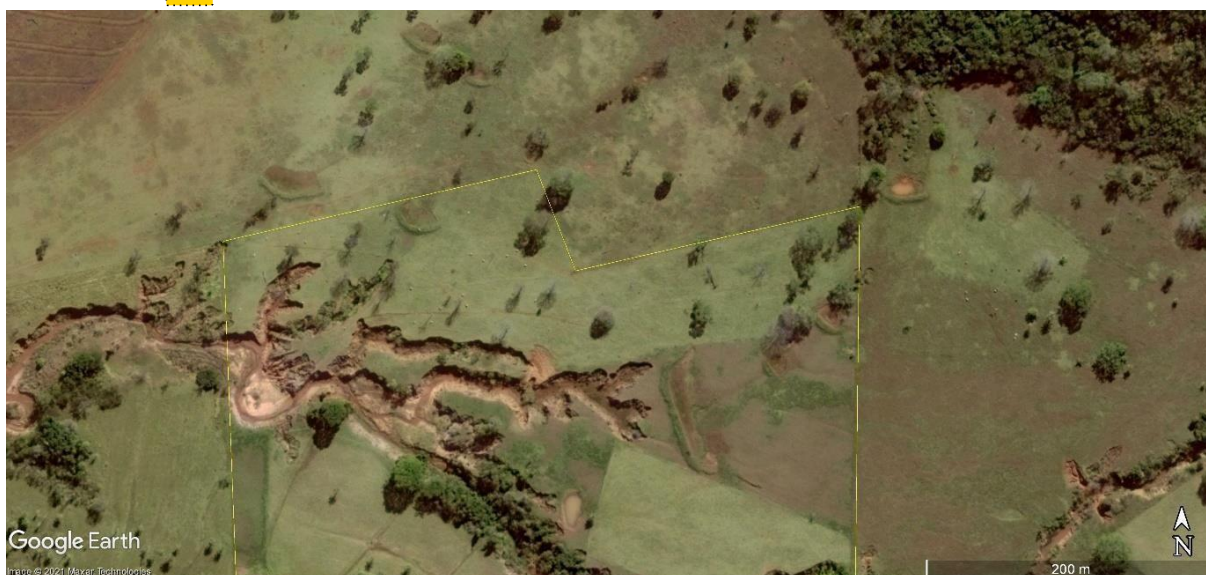
Com imagens de satélite foi possível comprovar a sua existência a pelo menos 10 anos (Figura 4).

Figura 4: Área da propriedade delimitada em amarela com a voçoroca presente em seu interior, imagem de 11/07/2012.

Foi constatado que a voçoroca não tem se intensificado nos últimos anos (Figura 4 e Figura 6). Nota-se que a área de erosão do solo nos últimos 10 anos não sofreu alteração muito extensas. Em conversa com o proprietário da fazenda, foi constatado que a voçoroca teve um aumento grande de tamanho no início dos anos 2000.

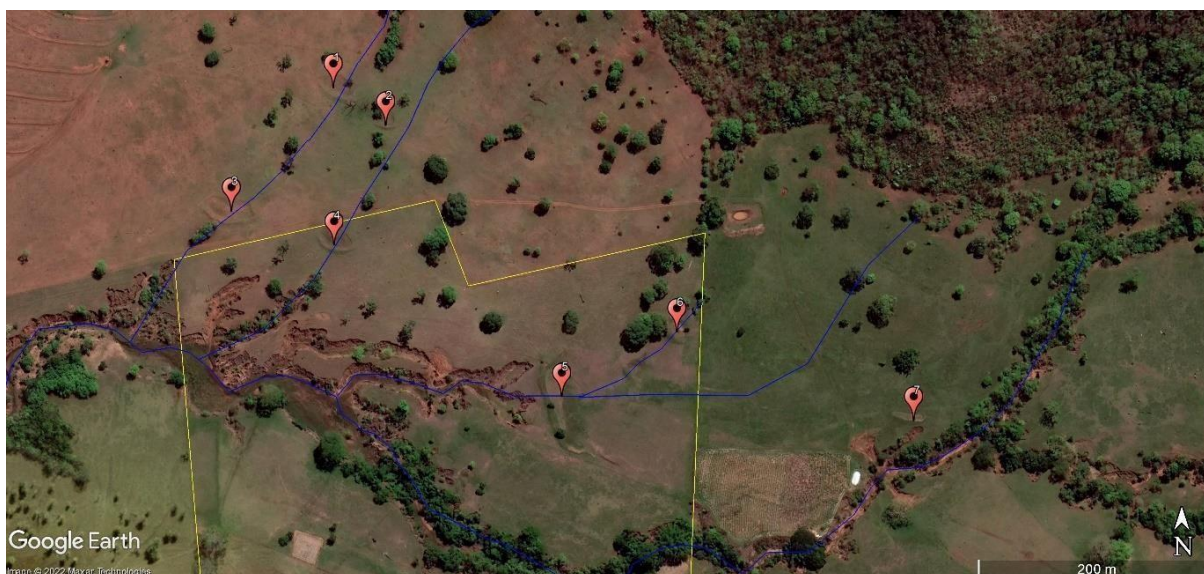
Nota-se em visita ao local, a ausência de curvas de níveis na área acima da propriedade, local que se enquadra como pastagem, onde apresenta uma vegetação rasteira e poucas árvores isoladas. Foram identificadas bacias de contenções (Figura 5), ao longo do curso natural da água que chega até a voçoroca como forma de mitigar o seu impacto;, segundo o proprietário essas bacias foram criadas na década de 90, para tentar impedir o avanço da voçoroca.

Figura 5: Bacias de contenção marcadas em vermelho delimitada pela área da propriedade em amarelo e o curso d'água em azul.

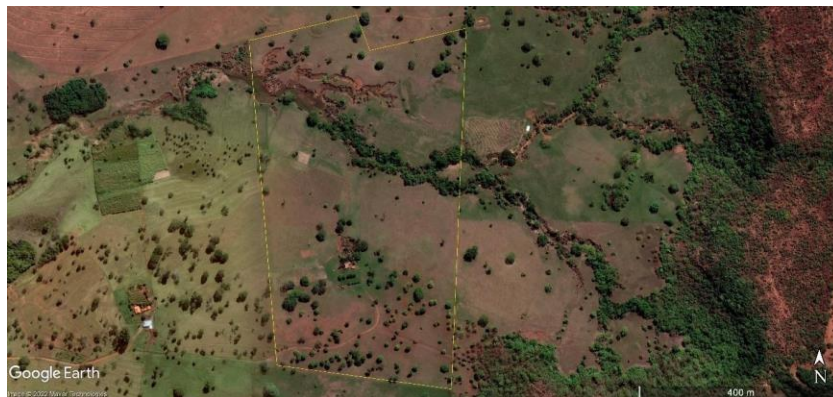
Figura 6: Área da propriedade delimitada em amarela com a voçoroca presente em seu interior, imagem de 21/10/2021.

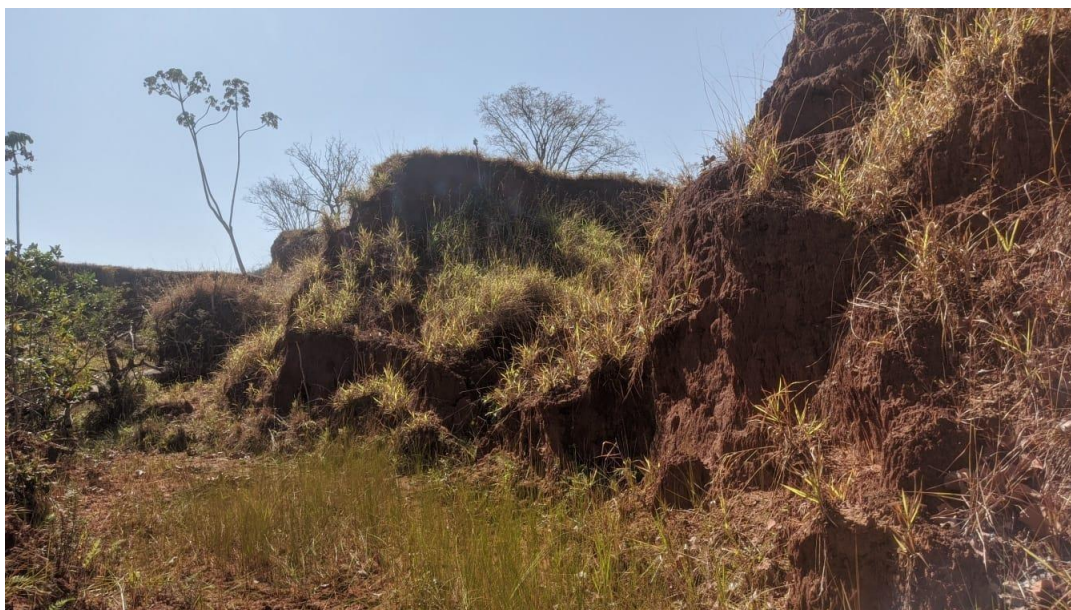
Essa paralização pode ter ocorrido por diversos fatores, como o, diminuição da intensidade das chuvas nos últimos anos, ou a ausência da mesma, o uso alternativo do solo na área acima da propriedade, dentre outros (Figura 7).

Figura 7: Interior da voçoroca, com profundidade em torno de 6 metros.

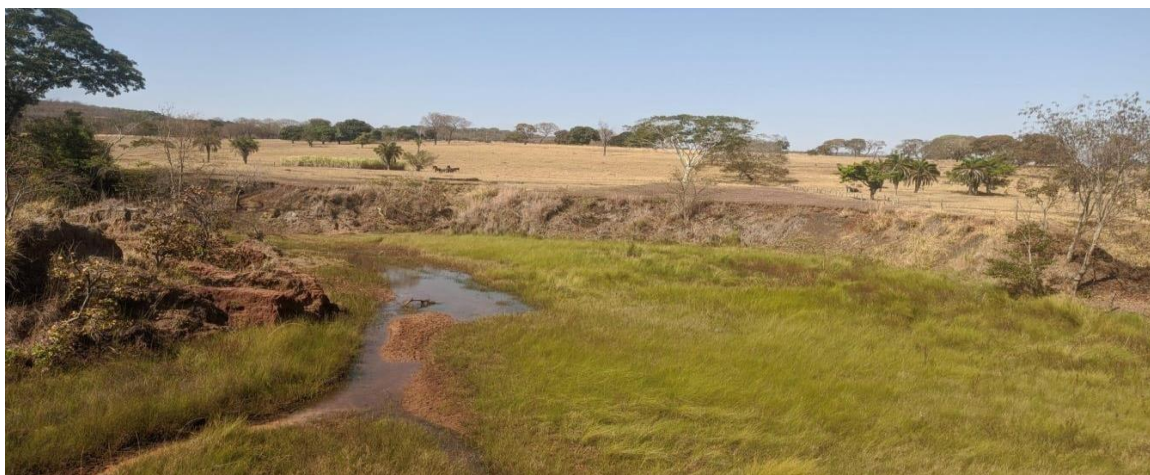
Atualmente a propriedade não realiza a atividade de plantio (culturas anuais), mas mantém a criação de gado em regime extensivo. As áreas em torno do córrego (Figura 8) não se encontram cercadas, devido a dessedentação animal ocorrer de maneira direta ao córrego. Não possui dados de vazão para o córrego dentro da propriedade, mas segundo informações dos moradores locais, sua vazão vem reduzindo nos últimos anos.

Figura 8: Córrego perene que tem seu leito dentro da voçoroca.

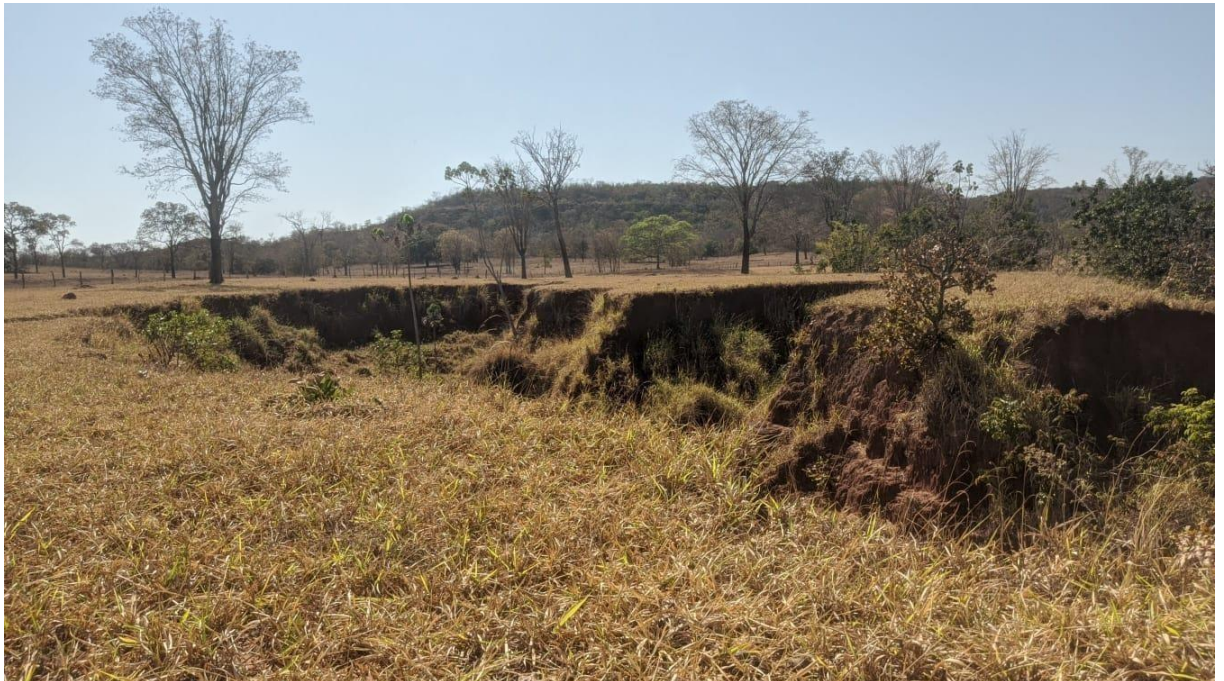
Foi constatada a ausência de vegetação nativa em grande parte da APP, principalmente próximo à voçoroca (Figura 9). Na área acima da propriedade, origem do escoamento superficial, há somente árvores isoladas, visto que a área vem sendo utilizada como pastagem durante os últimos anos. Essa ausência de vegetação nativa, além de medidas para o manejo do solo, principalmente curvas de níveis, contribuem para a permanência da voçoroca no local, podendo com o tempo se agravar ainda mais.

Figura 9: Voçoroca dentro da propriedade.

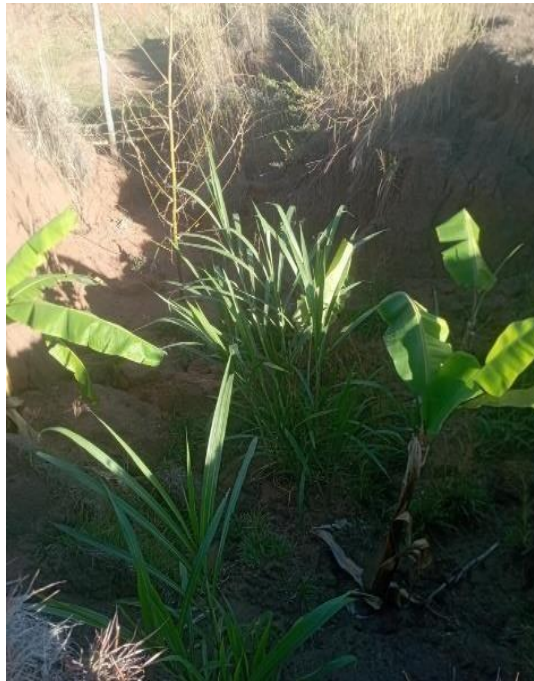
Seria realizado o plantio de bananeiras dentro da voçoroca, para auxiliar no controle da erosão e no impacto da gota de água da chuva no solo e também para consumo na Fazenda (Figura 10).

Figura 10: Bananeiras plantadas na Fazenda Retirada Bonita

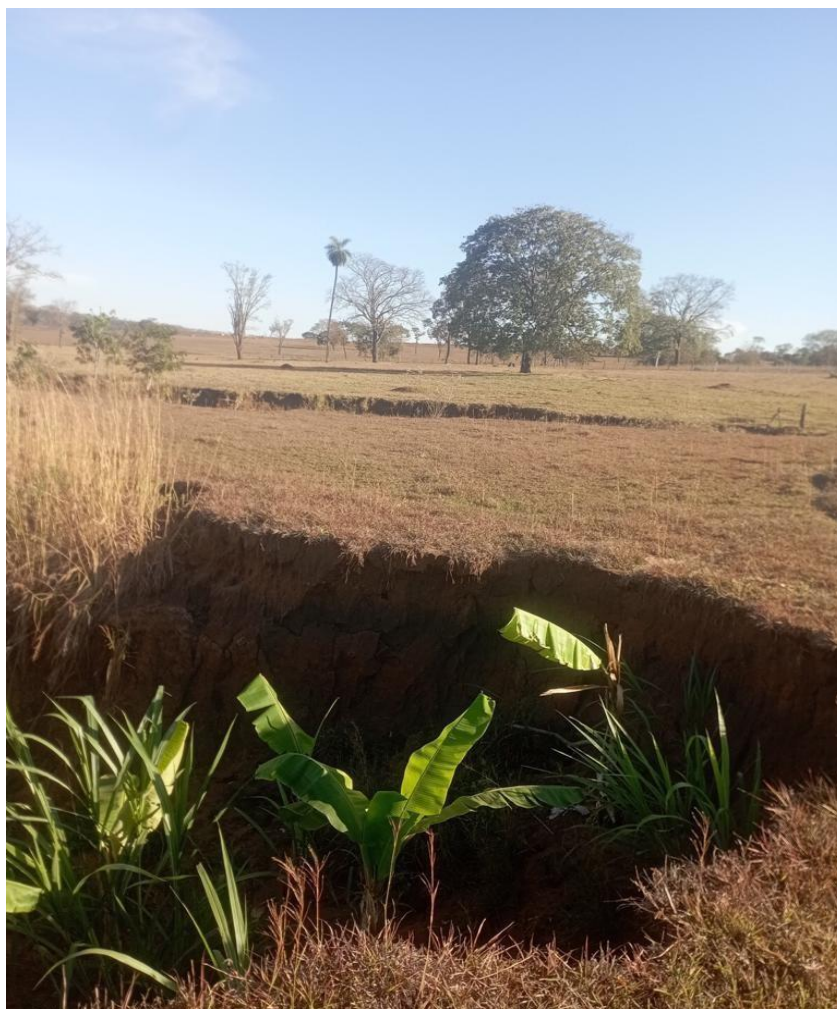
Figura 12: Voçoroca onde foram plantadas as bananeiras e moitas de capim vetiver (*Vetiveria zizanioides*).

Após a implantação de bananeiras e moitas de capim vetiver (*Vetiveria zizanioides*) no mês de novembro onde se tem mais presença de chuva, pode-se observar que, houve acúmulo de sedimentos dentro da voçoroca após as chuvas, que antes eram arrastados até o rio, agora ele se estabiliza e com o tempo diminui a profundidade da voçoroca. Realizou-se o monitoramento por meio de visitas desses pontos mensalmente ou após chuvas mais intensas que 40 mm, e com a colocação de estacas para ver se aconteceu o aumento de quantidade de solo dentro da voçoroca. Assim, pode-se verificar a eficiência das barreiras que atua com a finalidade de controlar o escoamento superficial das águas e facilitar a infiltração. Ainda que o escoamento seja lento, mas contínuo, as barreiras têm um alto poder de contenção (TEIXEIRA;
