**AVALIAÇÃO DA FRAGILIZAÇÃO POR HIDROGÊNIO
EM AÇOS ARBL UTILIZANDO ENSAIOS TRATIVOS EM
CORPOS DE PROVA ENTALHADOS**

Dissertação apresentada ao Programa de Pós-graduação em Engenharia Mecânica da Universidade Federal de Uberlândia, como parte dos requisitos para a obtenção do título de **MESTRE EM ENGENHARIA MECÂNICA**.

Área de Concentração: Materiais e Processos de Fabricação

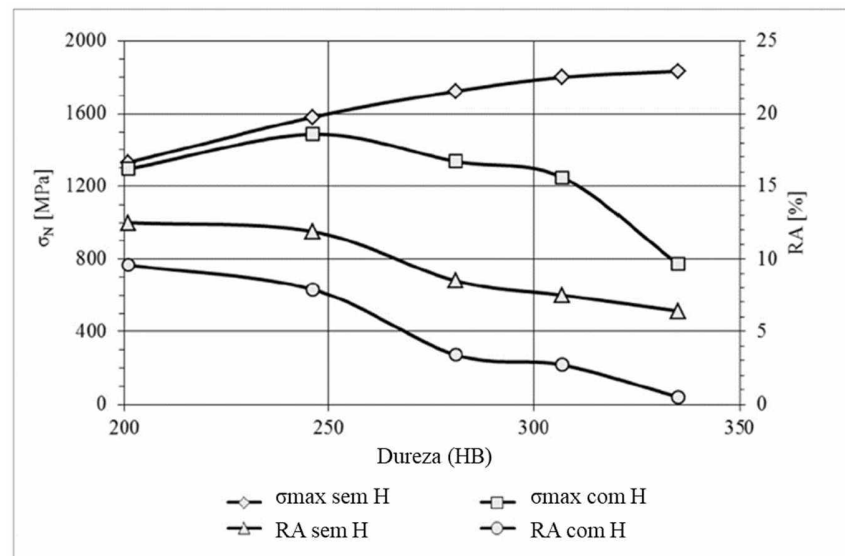
Figura 2.11 – Resultados tensão máxima (σ_{\max}) e redução de área (RA) em aço 42CrMo4 em diferentes durezas ensaiados ao ar e após carregamento em hidrogênio gasoso (ZAFRA et al., 2018).

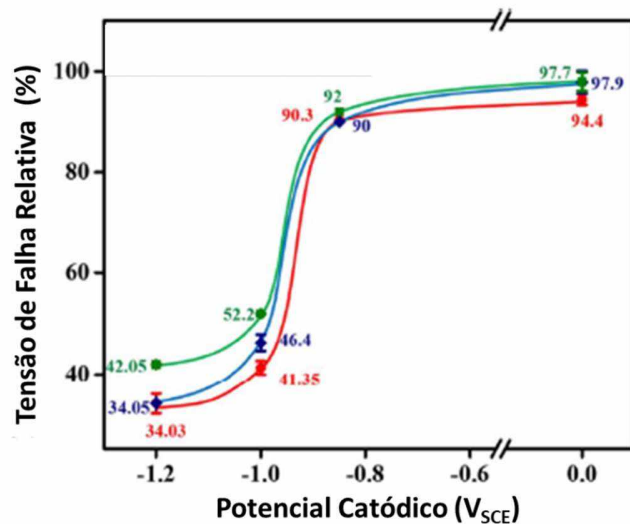
Figura 2.12 – Valores de tensão de fratura em ensaios de carregamento em patamares progressivos em três aços ARBL em diferentes potenciais catódicos (DAS et al., 2018b).

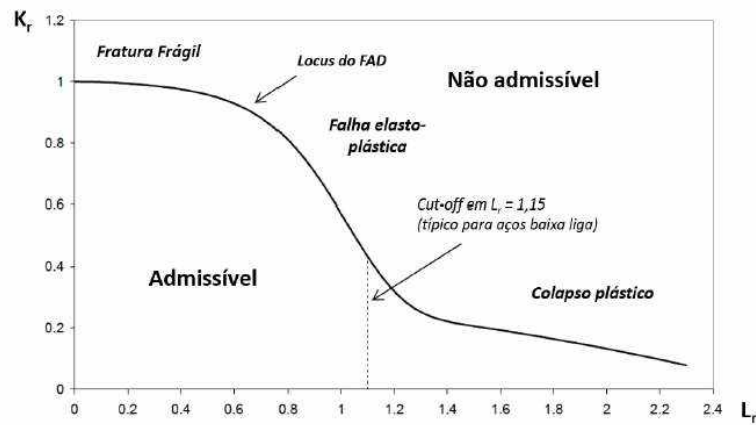
Figura 2.23 - Esquema de um diagrama FAD.

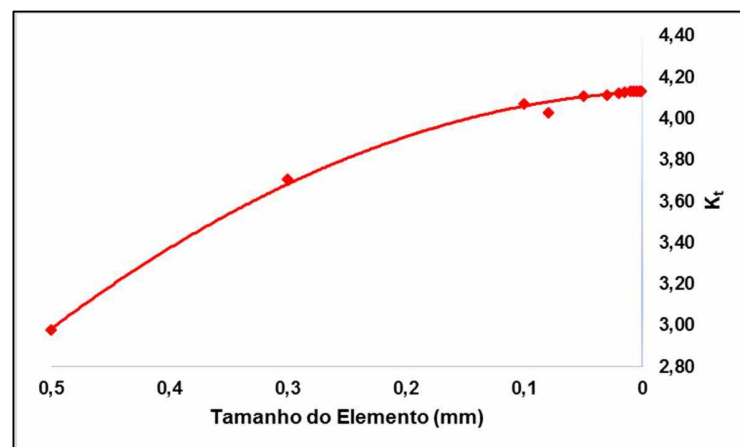
Figura 2.30 - Estudo de convergência de malha para definição do elemento de malha para as simulações desta dissertação.

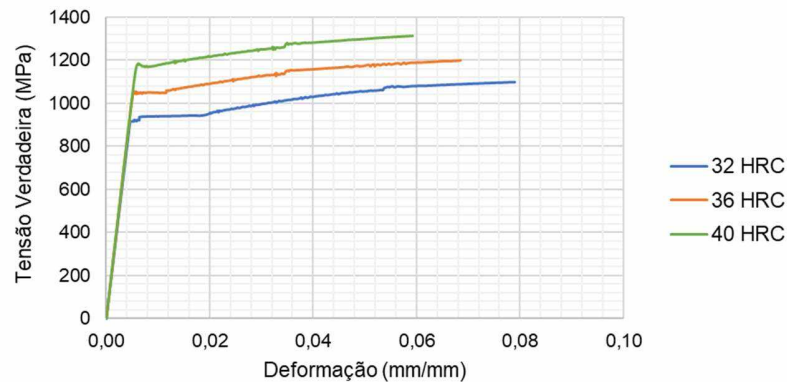
Figura 2.33 – Curvas tensão-deformação verdadeira utilizadas nas simulações via elementos finitos (até o limite de resistência a tração).

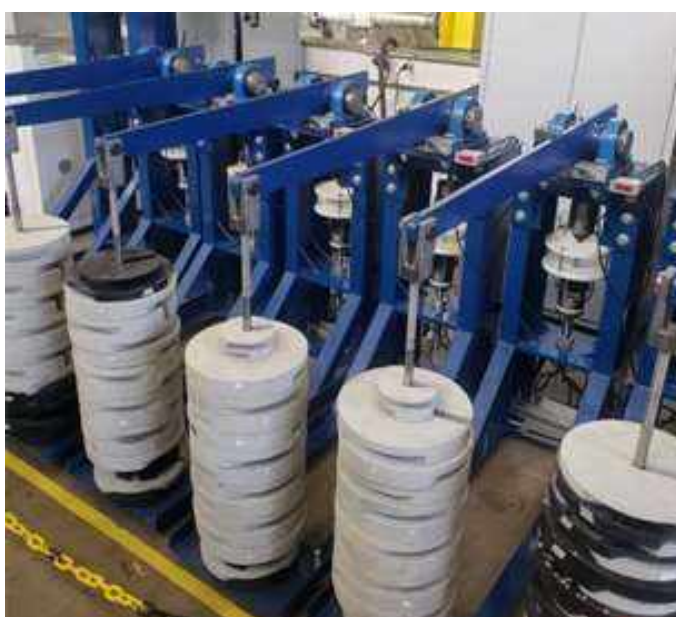
Figura 2.36 - Equipamentos de 'peso-morto' utilizados para os ensaios de carga constante.

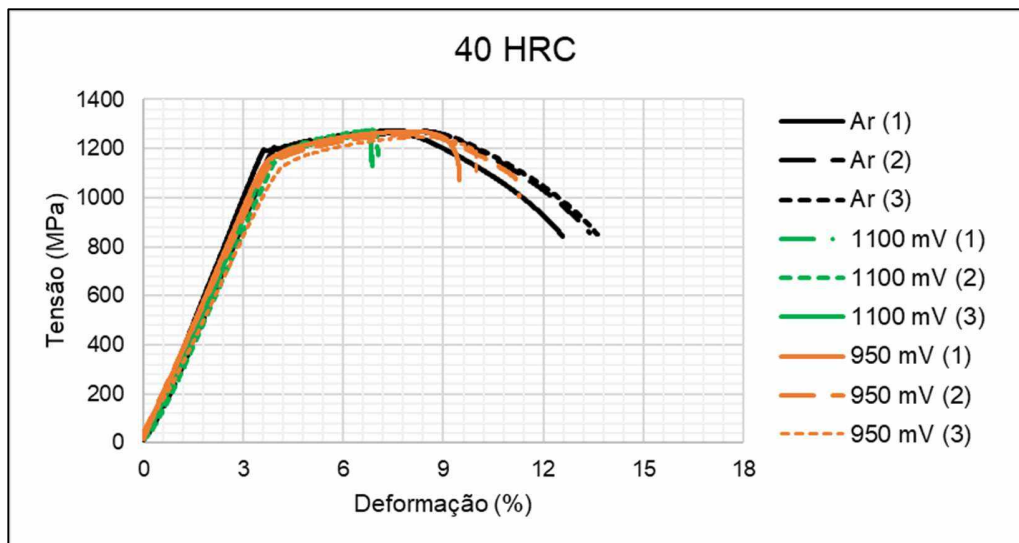
Figura 4.10 - Curvas tensão-deformação para o material com 40 HRC de dureza nas condições ao ar, -950 mV e -1100 mV, três ensaios por condição.

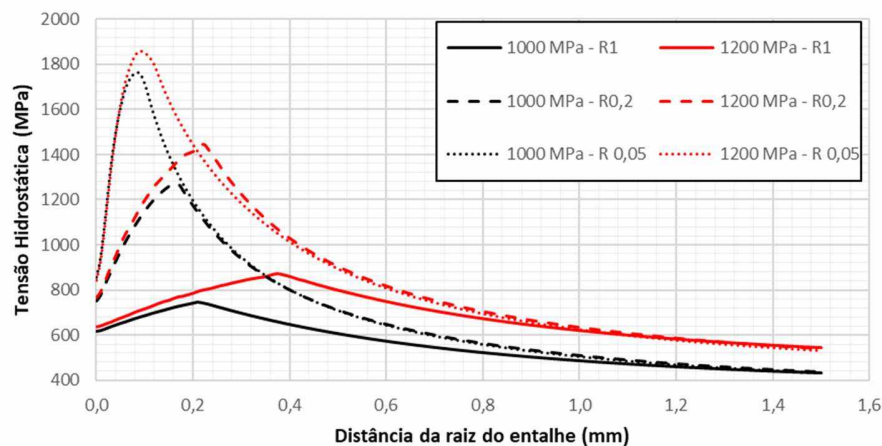
Figura 4.23 - Perfis de tensão hidrostática no aço com 40 HRC em diferentes condições de carregamento e raio de entalhe.
