Estudo das patologias em estruturas metálicas

Study of pathologies in steel structures

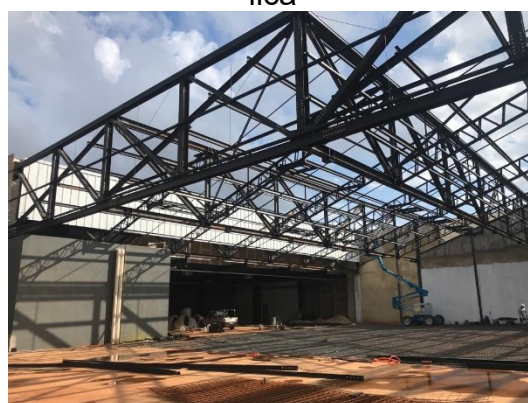
Figura 2 – Galpão em estrutura metálica

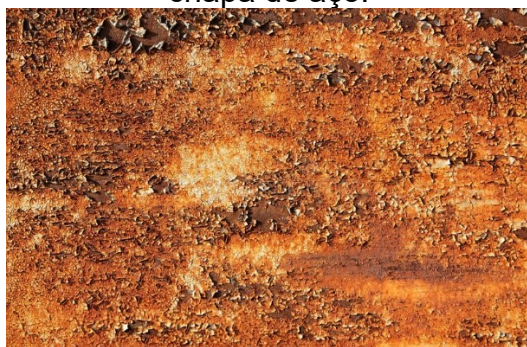
Figura 5 - Corrosão uniforme em chapa de aço.

Para Helene (1986), a “corrosão é uma interação destrutiva de um material com o ambiente, seja por reação química, ou eletroquímica”, a Figura 5 exemplifica um tipo específico de corrosão. Na execução e fabricação de peças de estruturas metálicas os tipos de corrosões afetam no tipo de manutenção que deve atuar nesse local, seja localizada, quando atua em um ponto específico e muitas vezes advindo de deficiência de drenagem de águas pluviais e exposição a agentes agressivos ou deficiências de detalhes construtivos, ou generalizadas, quando ocorre a ausência de mecanismo de proteção contra tal corrosão.

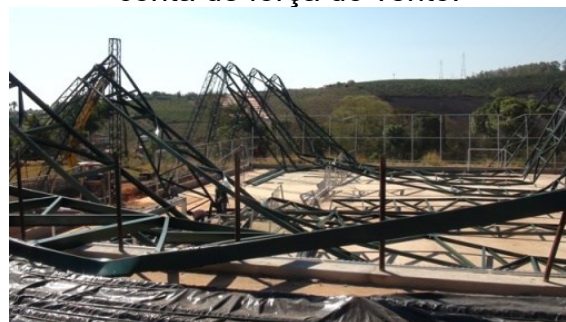
Figura 10 – Estrutura desabada por conta de força do vento.

contraventamentos, falta de aberturas para minimizar o empuxo do vento e a inexistência de estudos de ventos ou a falta de precaução por conta do responsável técnico. Na figura 10 é possível ver os efeitos de vento em estruturas que não o levam em consideração, trazendo a atenção para efeitos de tempo nas estruturas, não somente efeitos de corrosão, mas efeitos de sobrecarga de ventos e chuvas por exemplo.

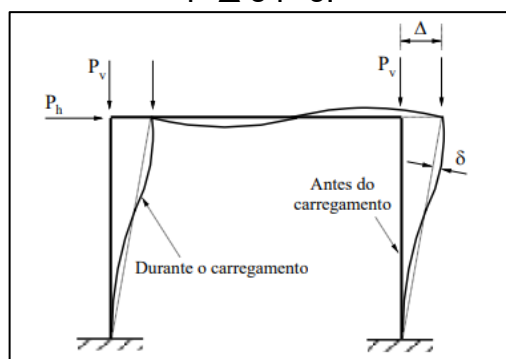
Figura 11 - Efeitos de segunda ordem: P- Δ e P- δ .

A partir da análise dessas deformações pode-se chegar também nas possíveis flambagens locais (efeito $P-\delta$) ou globais (efeito $P-\Delta$) ilustradas na Figura 11. Tais flambagens são caracterizadas pelo uso de modelos estruturais incorretos para verificação de estabilidade, ou deficiências no enrijecimento local de chapas, ou efeitos de imperfeições

geométricas não consideradas no projeto e no cálculo.
