# CONTRIBUIÇÕES DA INTEGRAÇÃO BIM/BES PARA ANÁLISES DE DESEMPENHO TÉRMICO E CONSERVAÇÃO DE LIVROS EM BIBLIOTECAS ICÔNICAS

**CONTRIBUIÇÕES DA INTEGRAÇÃO BIM/BES PARA ANÁLISES DE  
DESEMPENHO TÉRMICO E CONSERVAÇÃO DE LIVROS EM  
BIBLIOTECAS ICÔNICAS**

Dissertação de Mestrado apresentada como requisito à obtenção do título de Mestre em Arquitetura e Urbanismo, ofertado pelo Programa de Pós-graduação em Arquitetura e Urbanismo da Universidade Federal de Uberlândia.

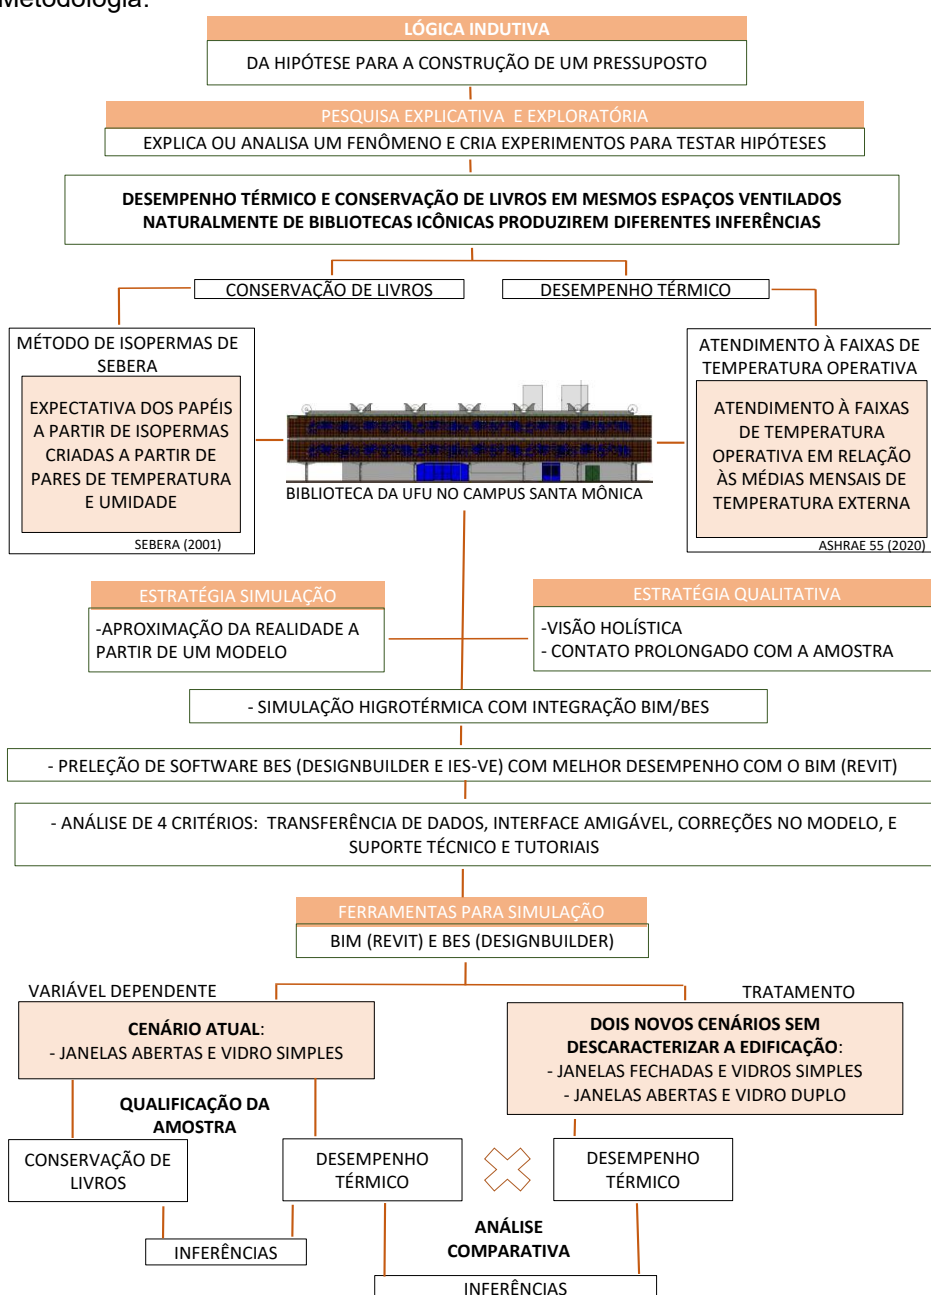
Figura 7 – Metodologia.

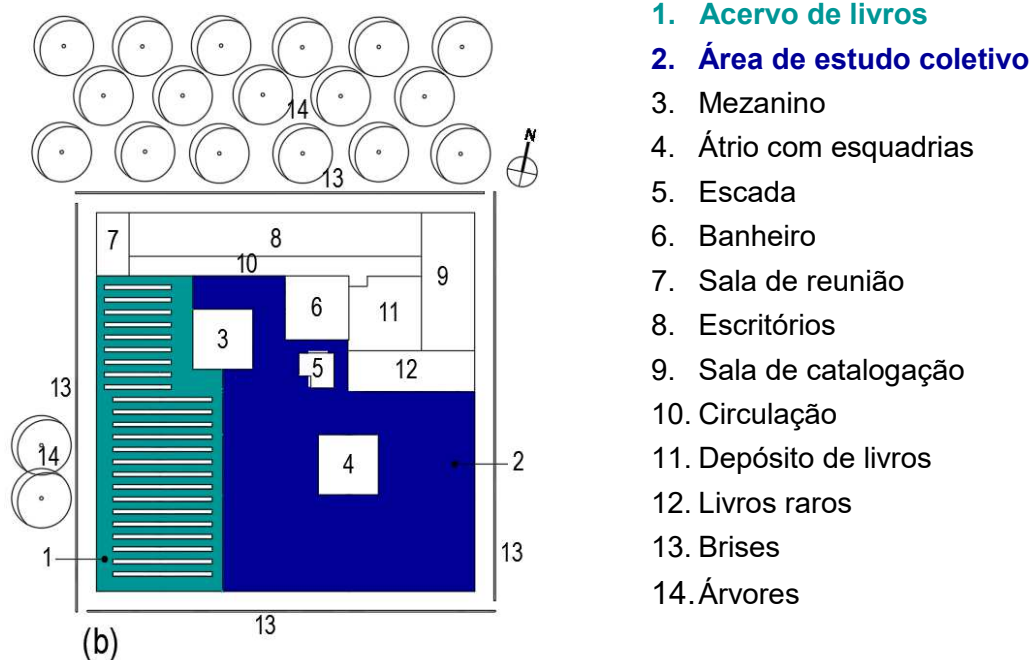
Figura 10 - Espaços analisados hachurados no 2º pavimento.

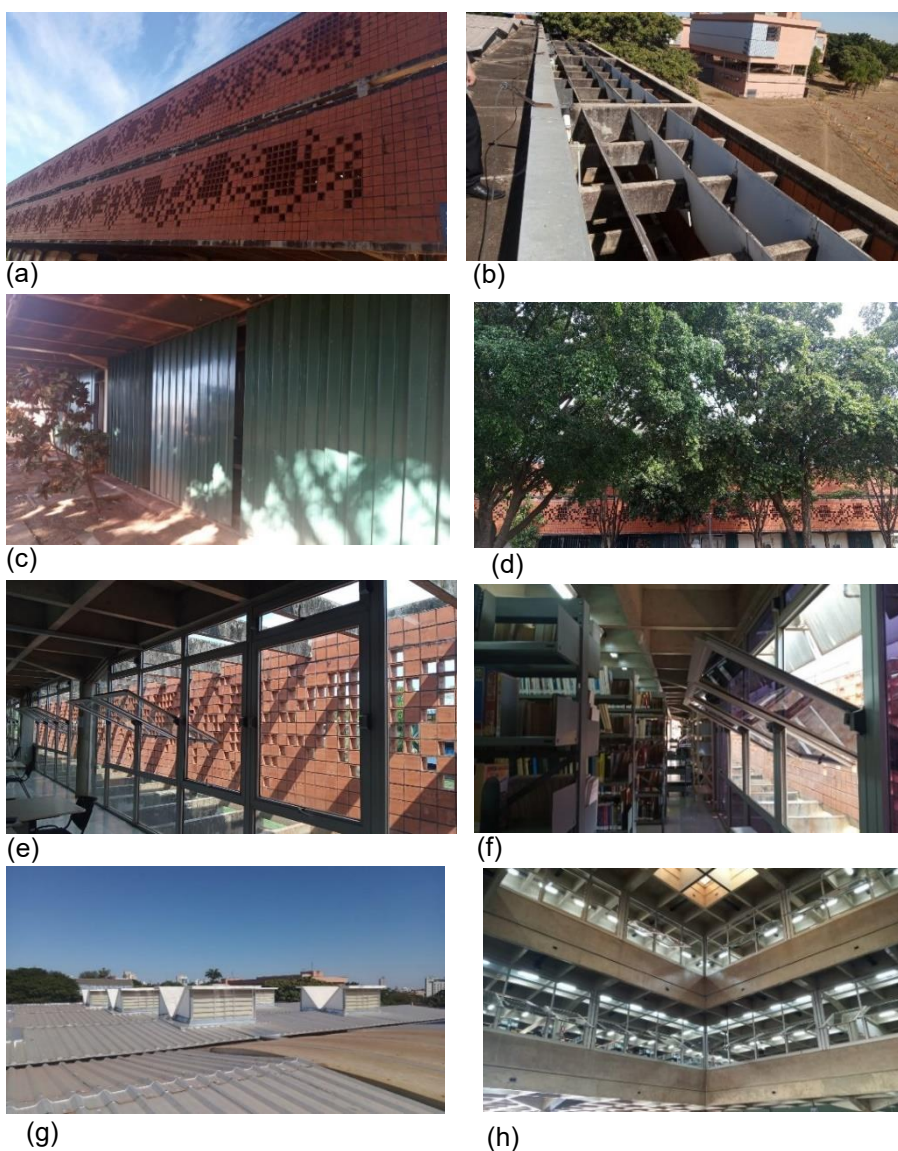
Figura 12 - Elementos para estratégias passivas na Biblioteca. Elementos para sombreamento: (a) brise em cobogó; (b) placas cimentícias, (c) brises metálicos, (d) árvores. Elementos para ventilação natural: (e) janelas basculantes na área de leitura, (f) janelas no acervo de livros, (g) lanternins, (h) átrio.

Dentre as estratégias passivas da edificação estão: sombreamento proporcionado por cobogós cerâmicos que permeiam toda a fachada envidraçada dos pisos superiores, placas cimentícias, e brises metálicos móveis, assim como árvores na fachada posterior (fachada norte) para bloqueio solar; e também ventilação cruzada através de grandes aberturas e átrios, além do efeito chaminé proporcionado por lanternins (Figura 12). O acervo dos espaços analisados é composto por livros para empréstimo, sendo os livros raros locados em ambientes fechados com controle artificial de temperatura e umidade.

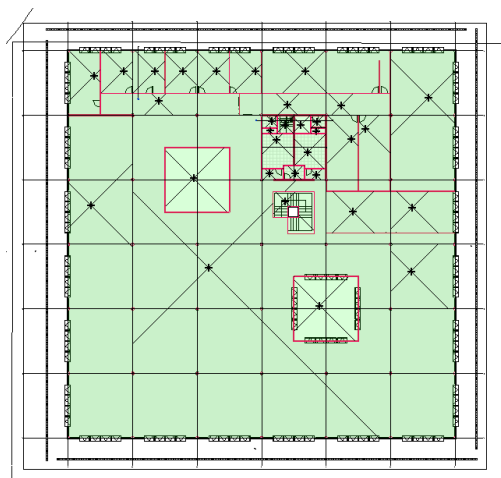
Figura 17 - Criação de espaços no Revit identificados em verde pelo próprio programa. (a) espaços em planta-baixa do 2º pavimento; (b) espaços em corte.

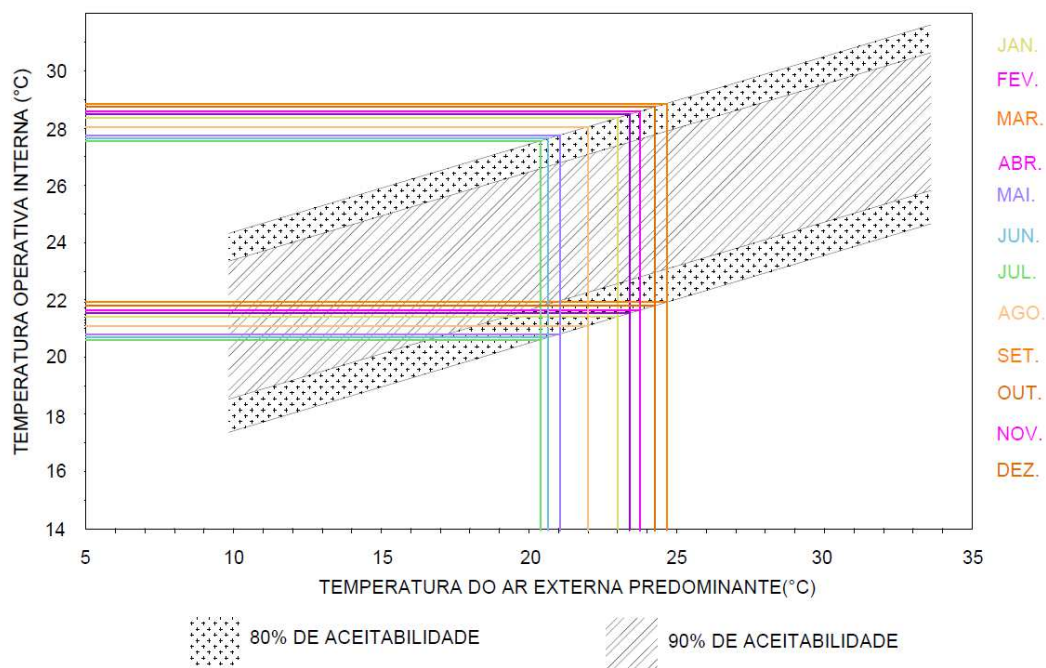
Figura 20 - Faixas mensais de temperaturas operativas aceitáveis plotados na Figura 19.

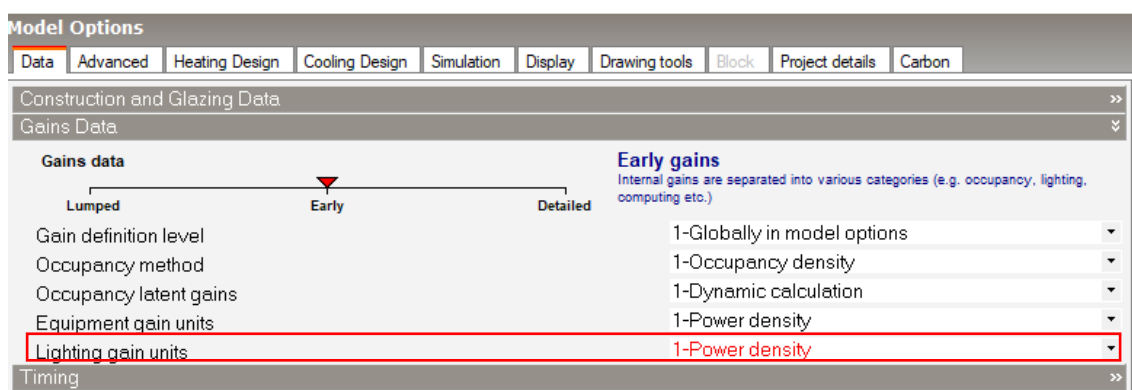
Figura 36 - Alteração da unidade de medida do ganho de calor por iluminação.

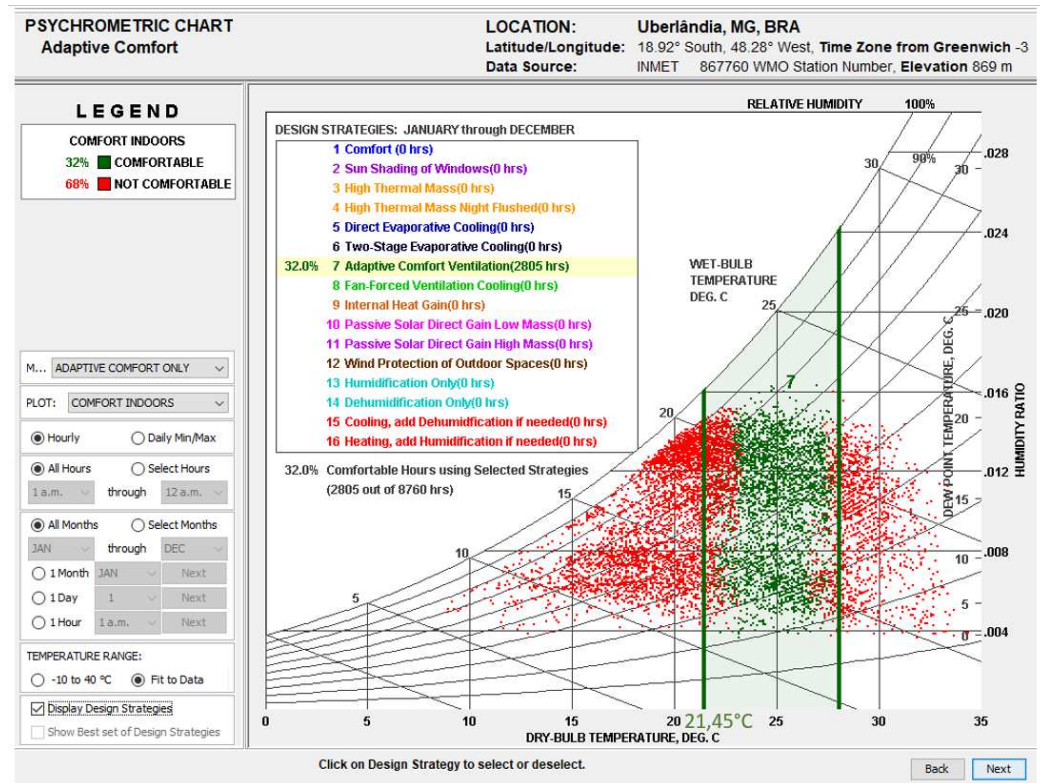
Figura 39 - Temperatura mínima para ventilação natural apresentada pelo programa Climate Consultant 6.0.

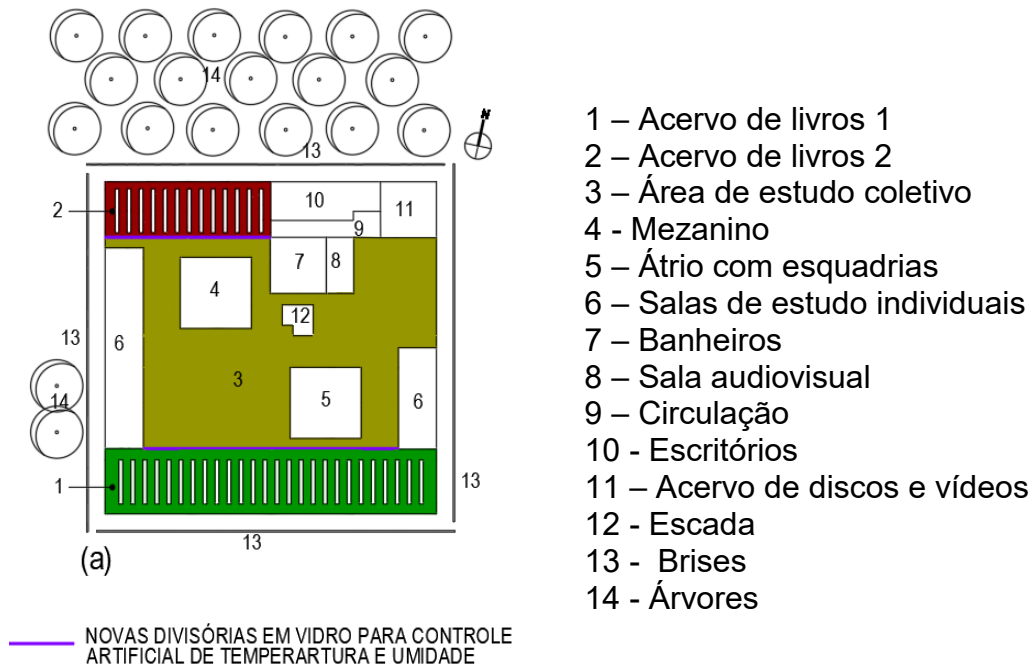
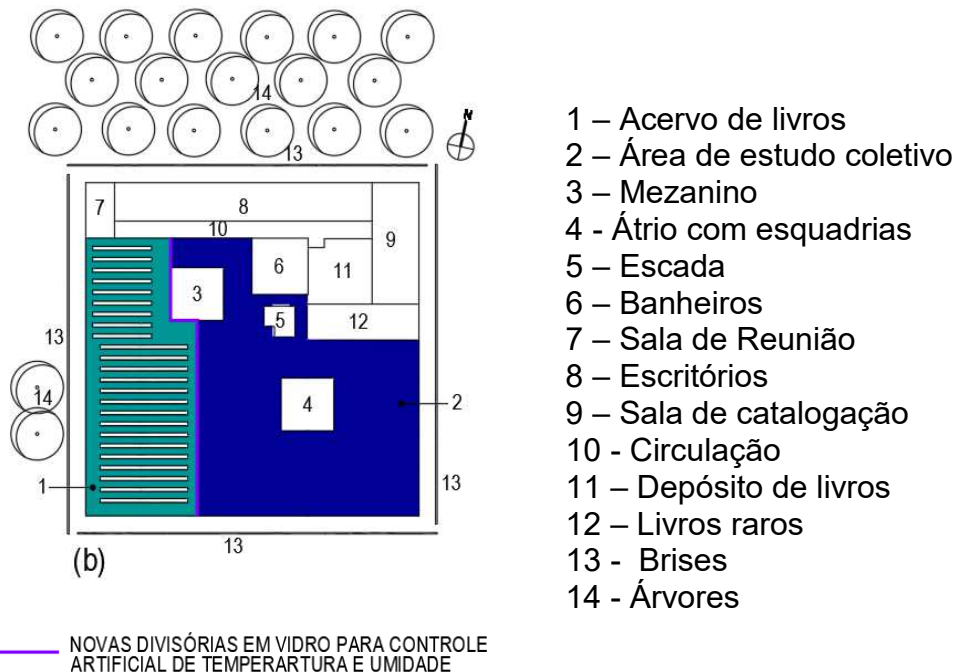
Figura 42 – Cenário 3 para isolamento de acervo. (a) primeiro pavimento, (b) segundo pavimento.

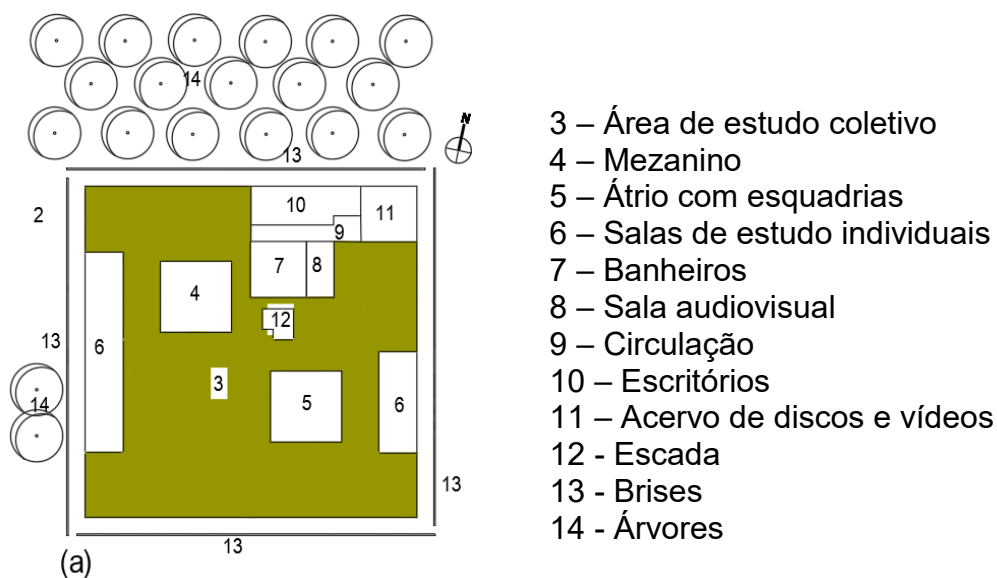
Figura 43 – Cenário 4 para isolamento de acervo. (a) primeiro pavimento, (b) segundo pavimento.

— NOVAS DIVISÓRIAS EM VIDRO PARA CONTROLE ARTIFICIAL DE TEMPERATURA E UMIDADE

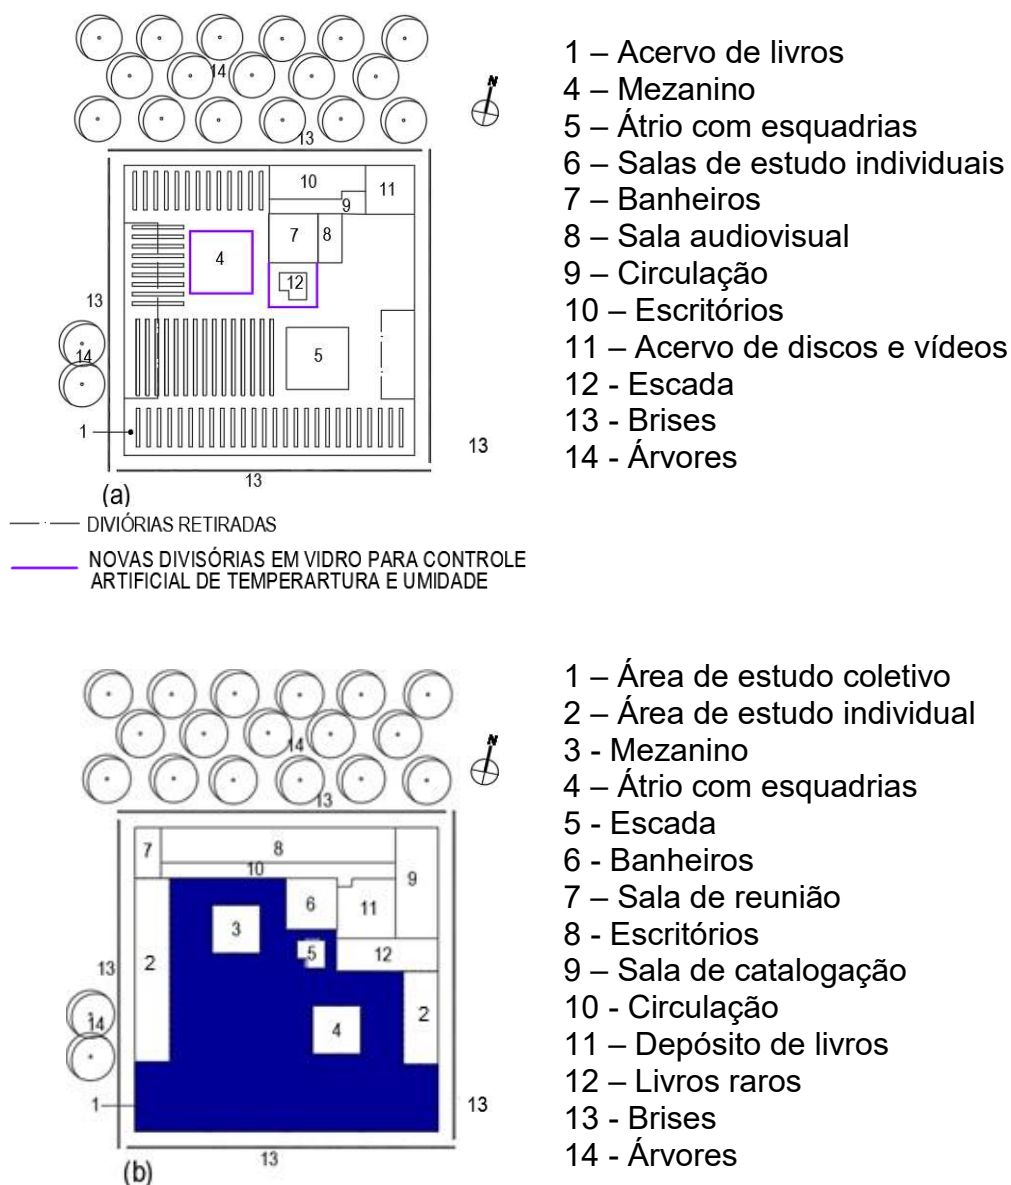
Figura 44 – Cenário 5 de isolamento de acervo. (a) primeiro pavimento, (b) segundo pavimento.

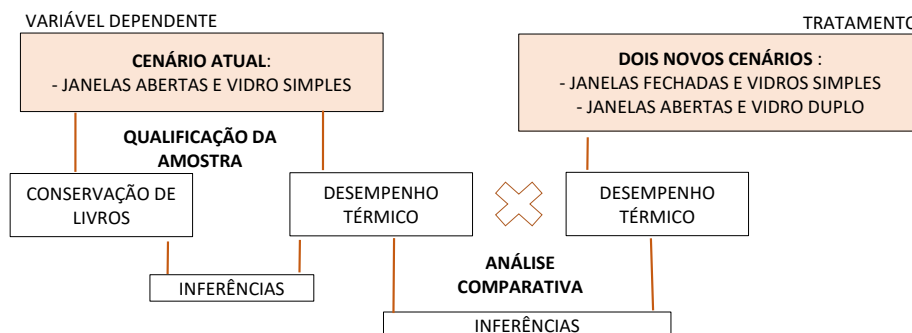
Figura 45 - Caracterização dos cenários de análise

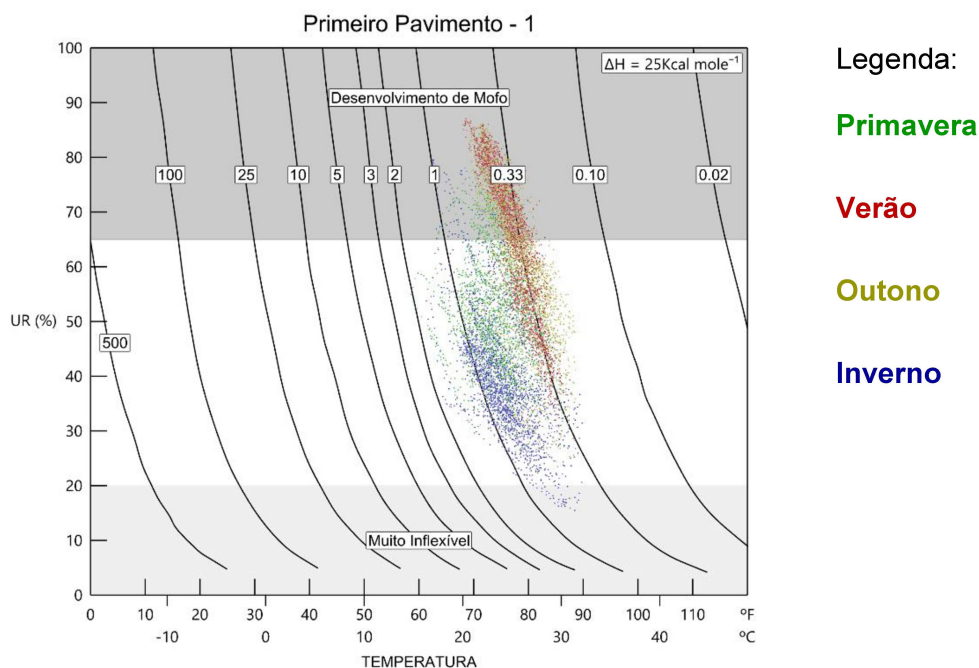
Gráfico 3 - Pares de temperatura e umidade do Acervo de Livros 1 do primeiro pavimento, plotados no Diagrama de Sebera.

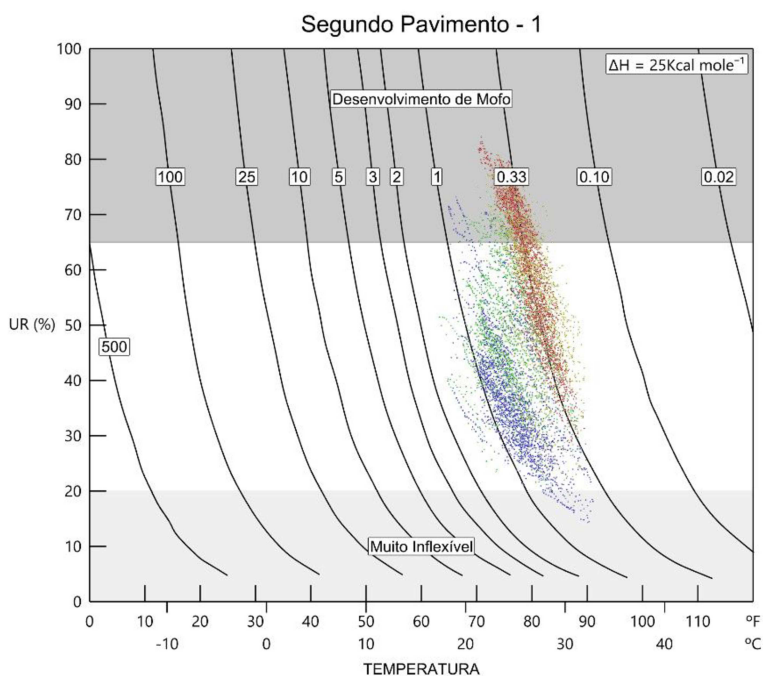
Gráfico 5 - Pares de temperatura e umidade do Acervo de Livros do segundo pavimento, plotados no Diagrama de Sebera.

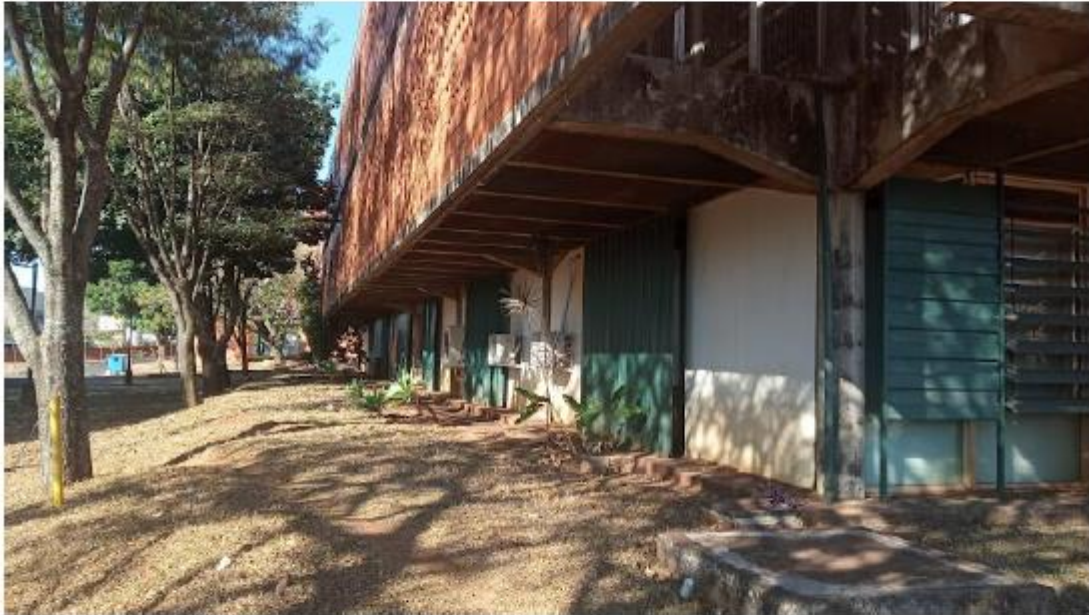
Você sabe especificar qual o material utilizado nas alvenarias externas? Por exemplo: foram utilizados tijolos maciços, blocos cerâmicos, blocos de concreto? Quais dimensões? A alvenaria teve revestimento argamassado? Na face interna e face externa ou somente em uma das faces? Sabe informar qual espessura desses revestimentos? Houve emassamento? Quantas demãos? A pintura foi feita com que tipo de tinta? Escreva tudo o que você souber sobre. \*

Que eu me lembre a alvenaria foi toda executada em blocos cerâmicos e revestida de argamassa em ambas as faces. Não posso dizer o tipo de tinta utilizada ou as espessuras nem o número de demãos. Os blocos cerâmicos da segunda pele foram projetados pelos arquitetos e fabricados especialmente para essas duas obras de bibliotecas da UFU.

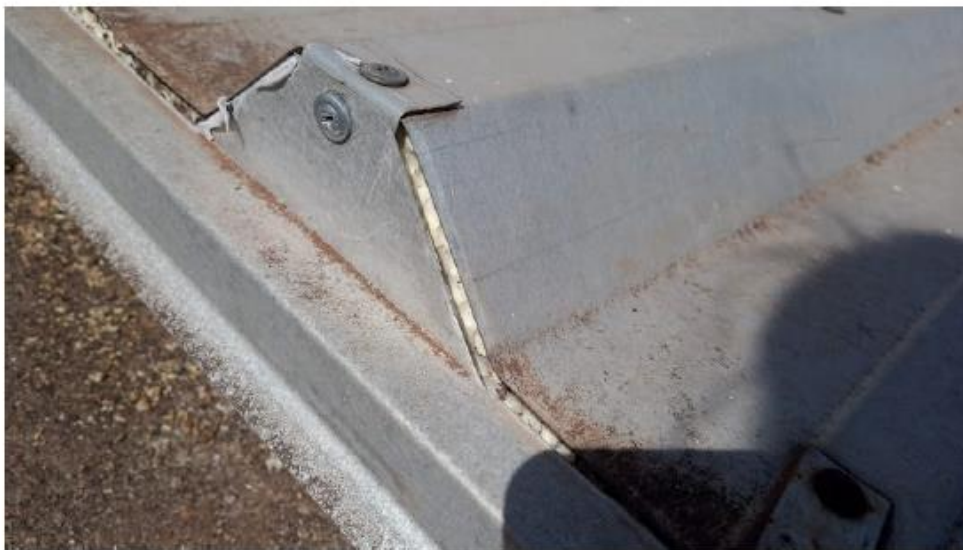
In loco observa-se que a telha é termoacústica preenchida com poliestileno (isopor). Qual a espessura da telha? Descreva toda e qualquer informação que você tiver a respeito desse material. \*

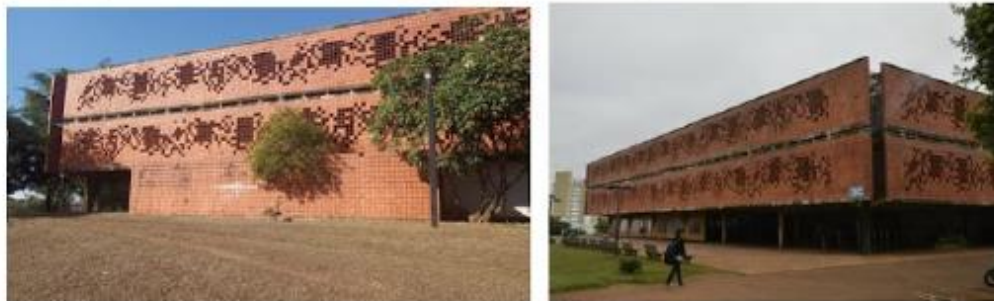
Existe uma padronização na paginação do brise de blocos cerâmicos externo? Sabe dizer qual empresa executou? Descreva toda e qualquer informação que você tiver a respeito desse material. \*

Foi executado pelo pessoal da obra (pedreiros) sob a orientação dos arquitetos como descrevi antes.

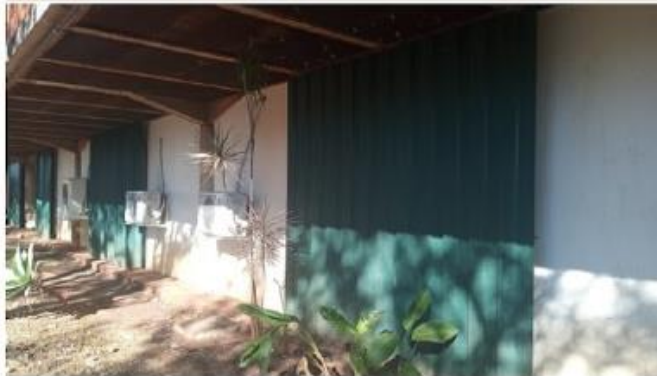
Os brises metálicos verticais foram executados conforme projeto? Descreva toda e qualquer \* informação que você tiver a respeito desse material.

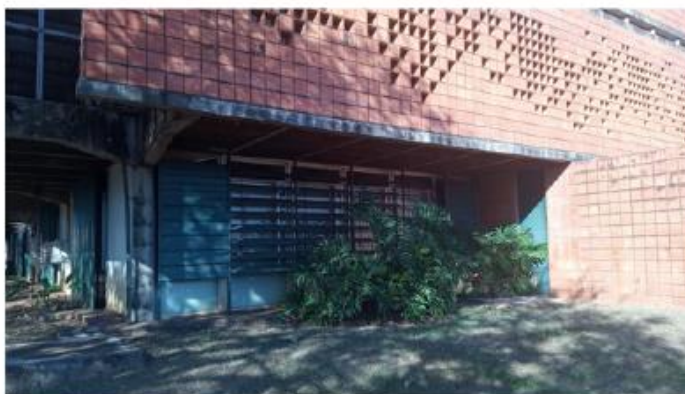
Os brises metálicos horizontais foram executados conforme projeto? Descreva toda e qualquer \* informação que você tiver a respeito desse material.
