**AÇÕES ANTROPOGÊNICAS E IMPLICAÇÕES GEOMORFOLÓGICAS NA BACIA
DO RIBEIRÃO DAS LAJES (BURITIZEIRO-MG):
Enfoque na dinâmica de veredas**

Dissertação apresentada ao Instituto de Geografia da Universidade Federal de Uberlândia como requisito parcial para obtenção do título de mestre em Geografia.

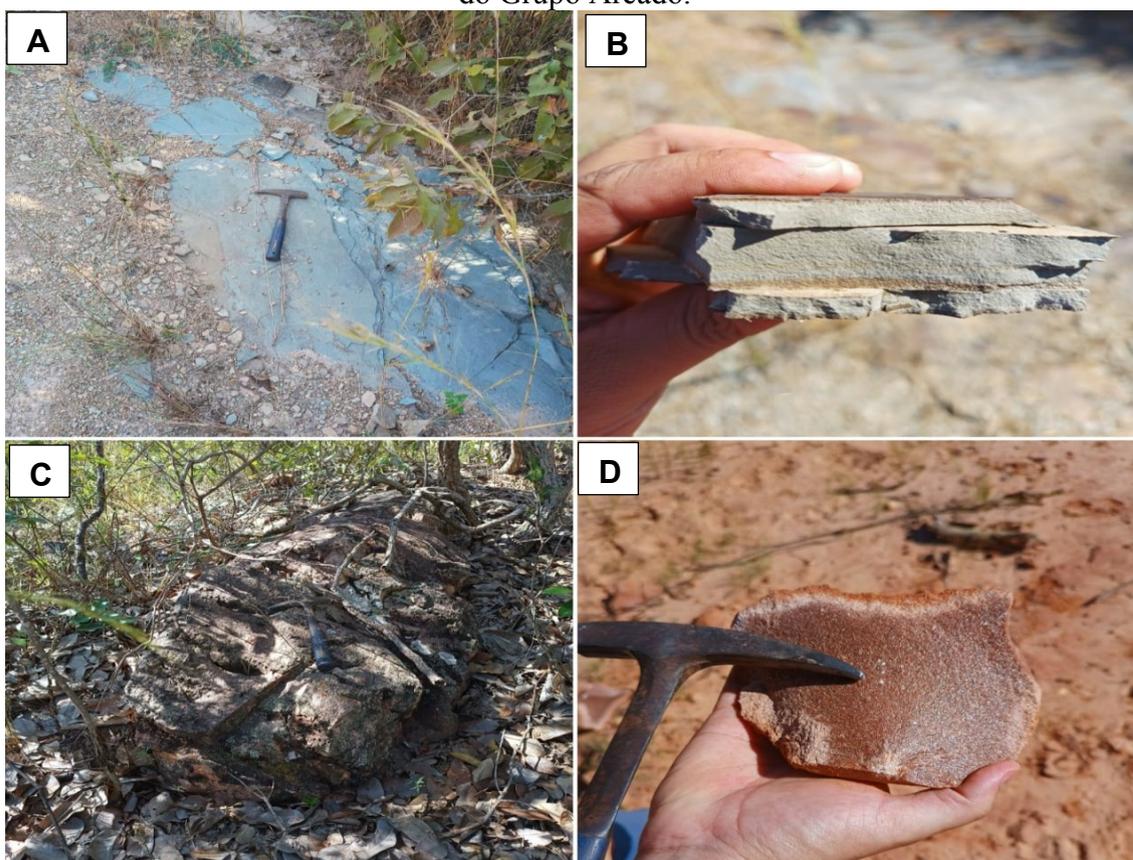
Figura 5: Formações rochosas da área de estudo. A: afloramento rochoso da Formação Serra da Saudade, Grupo Bambuí. B: detalhe da litofácies de metassiltos e meta-argilitos da Formação Serra da Saudade. C: afloramento rochoso do Grupo Areado. D: Amostra de arenito do Grupo Areado.

No Grupo Areado predominam arenitos róseos a avermelhados e amarelo esbranquiçados, localmente silicificados (CPRM, 2002a) (Figura 5 C e D). Está subdividido em três Formações: Abaeté, Quiricó e Três Barras, respectivamente, com o predomínio de conglomerados, folhelhos, e por arenitos, de origem conglomerática lacustre e fluvio-eólico (fluviais entrelaçados, flúvio-deltáicos, lacustres e desérticos) (CPRM, 1999).

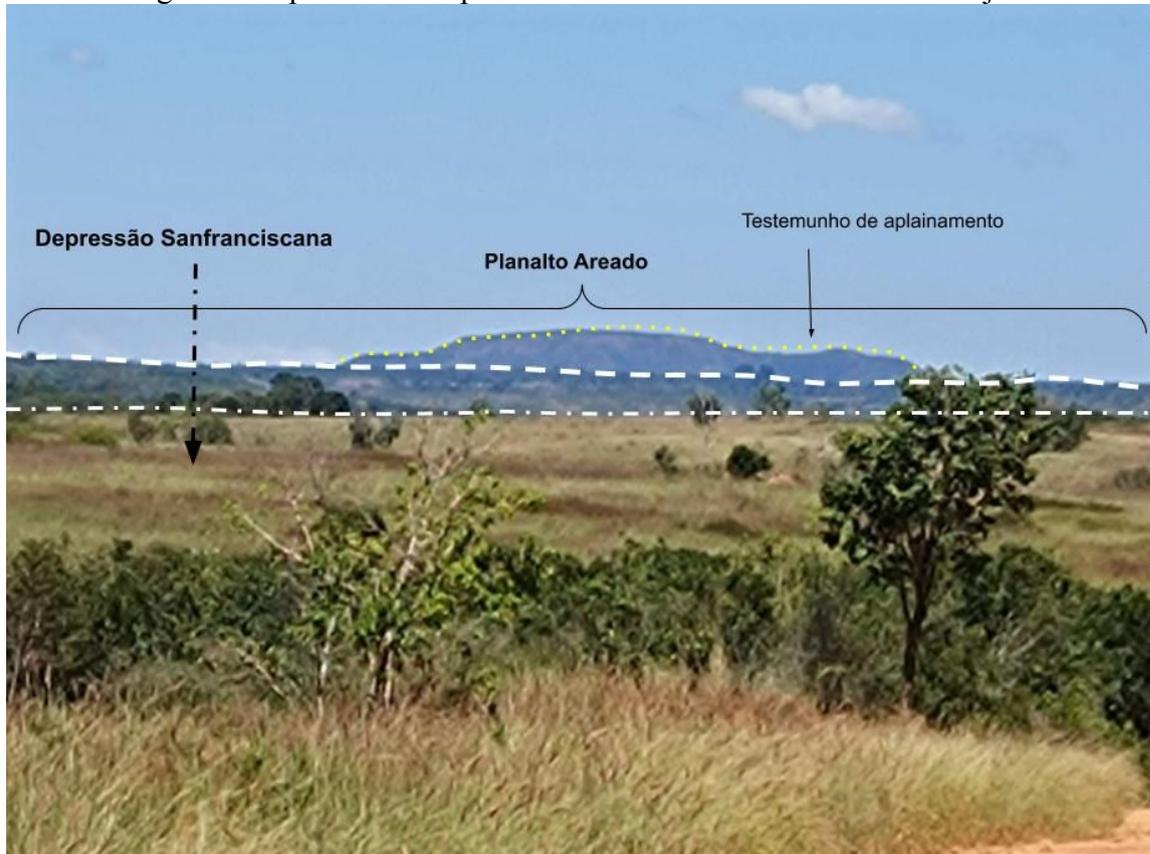
Figura 6: Superfícies de aplainamento da bacia do Ribeirão das Lajes.

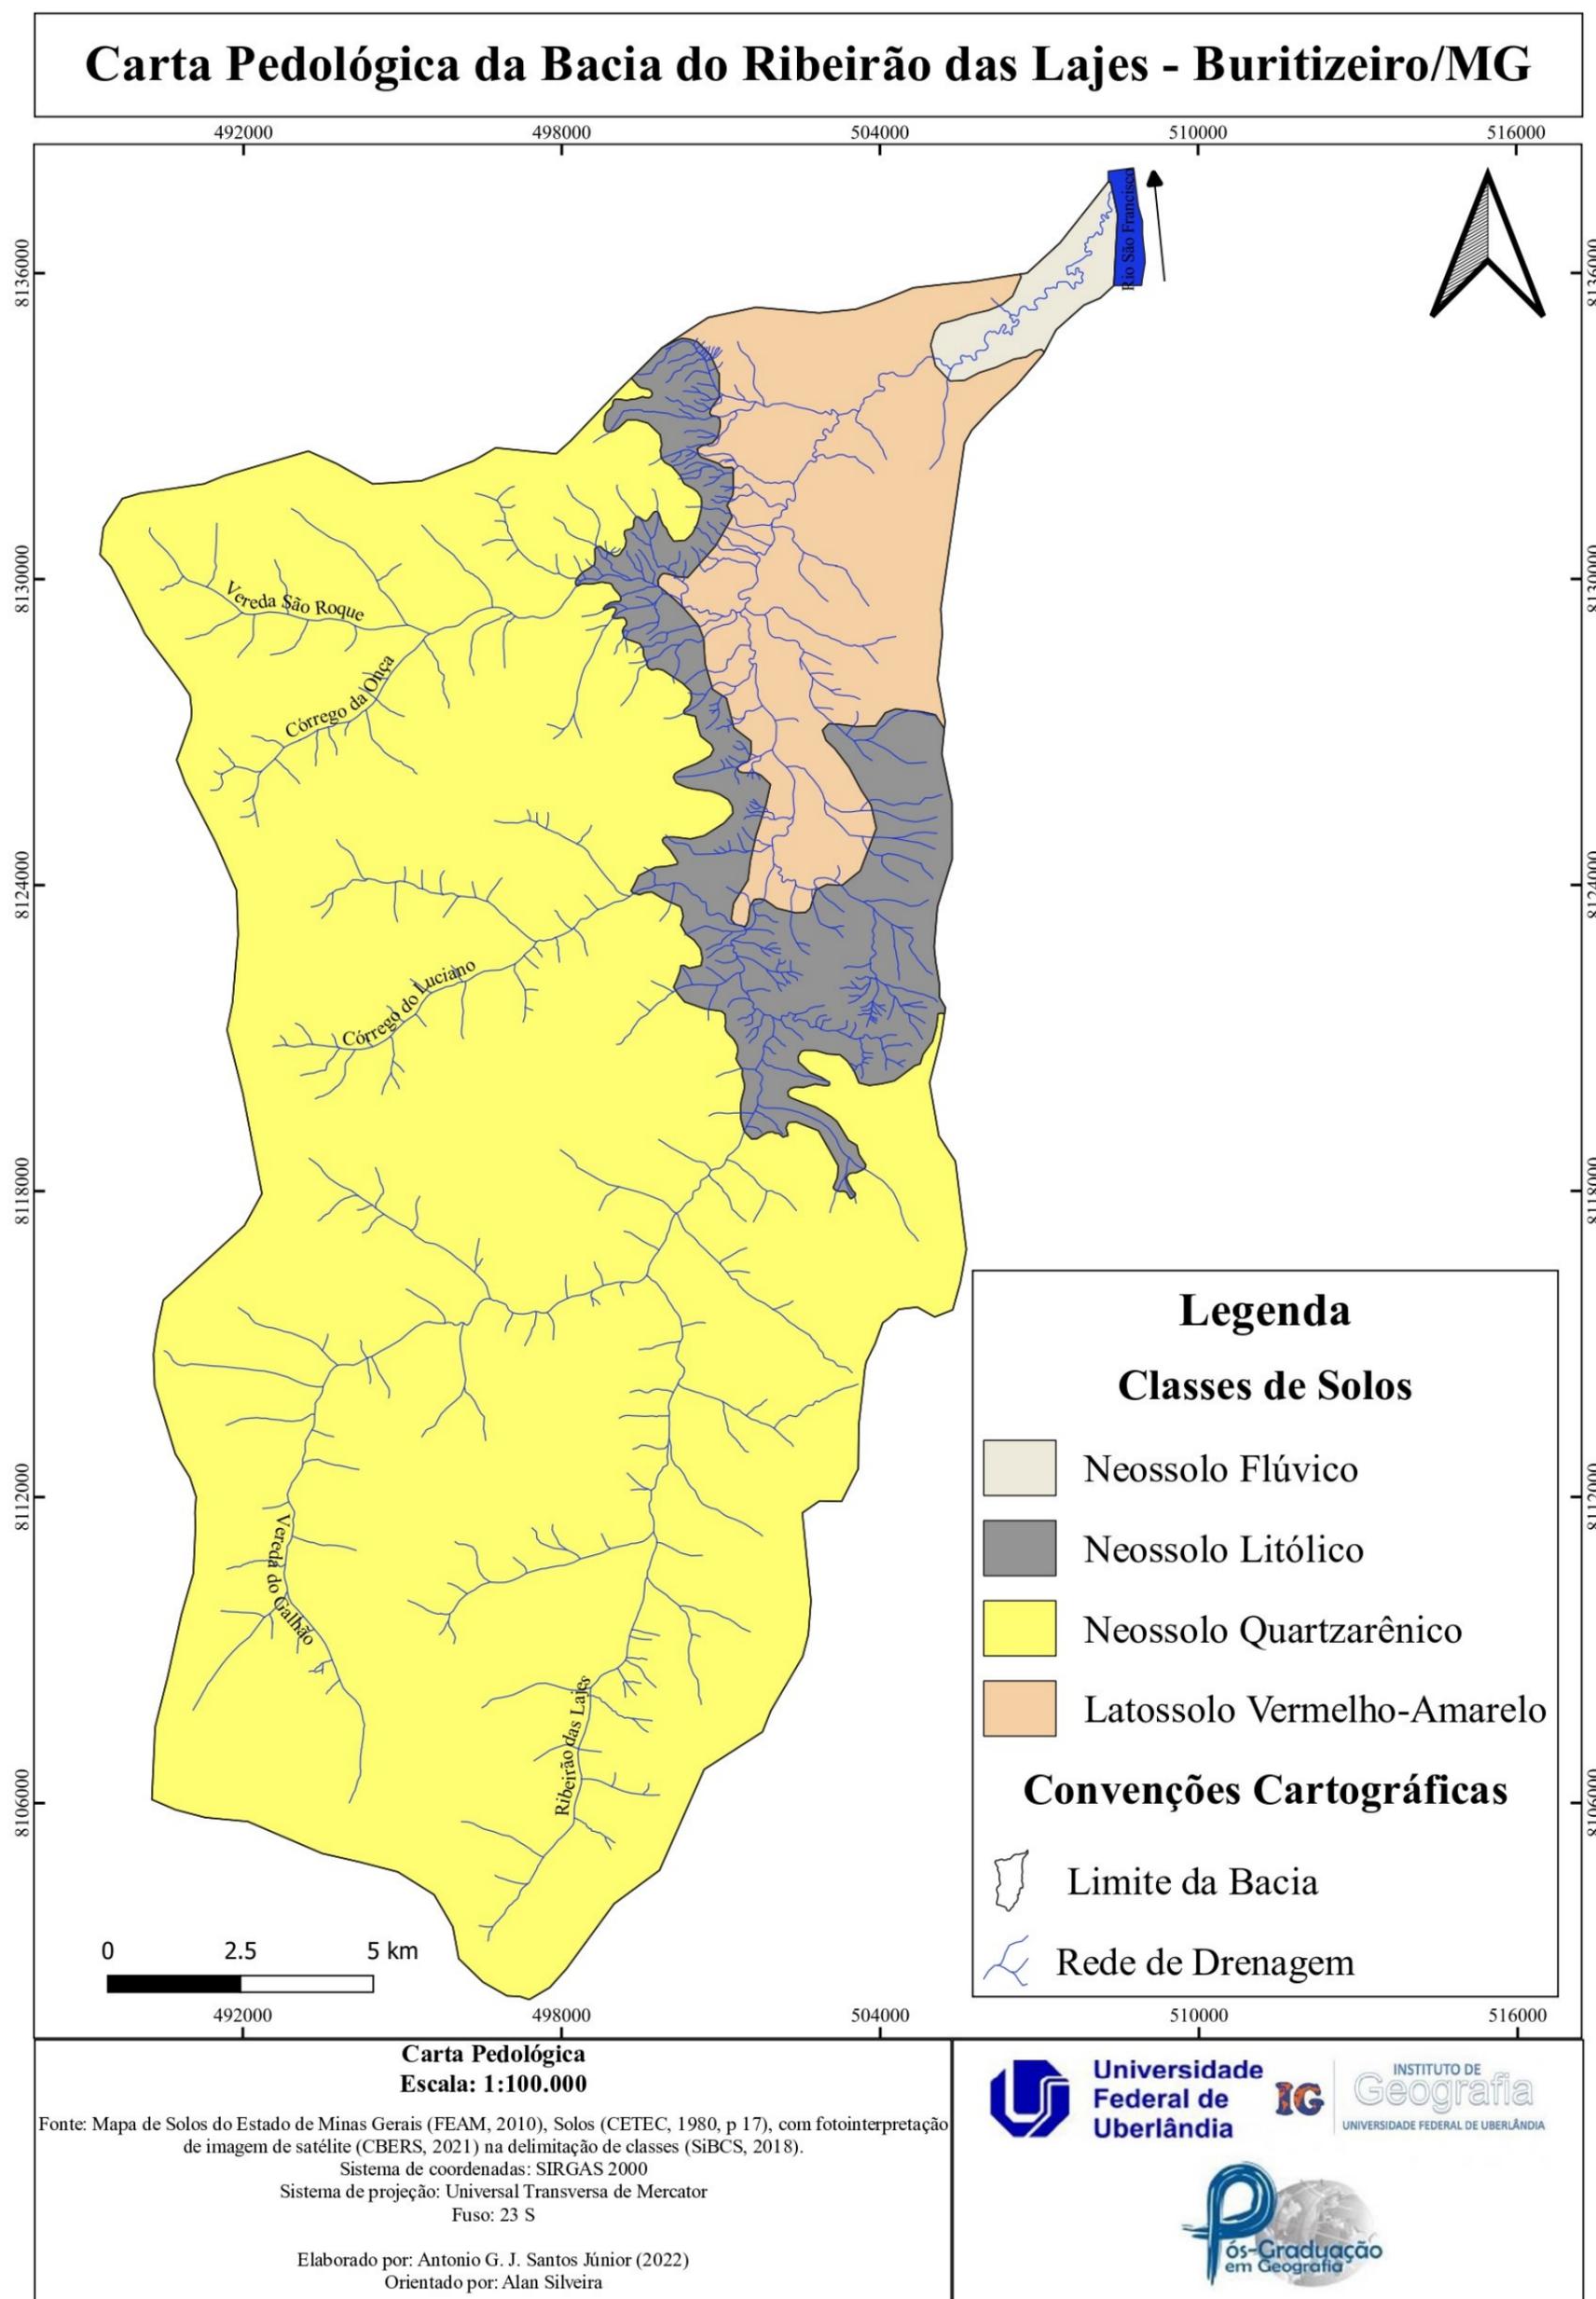
Figura 7: Carta Pedológica da Bacia do Ribeirão das Lajes – Buritizeiro (MG)

Na Carta Pedológica da bacia do Ribeirão das Lajes (Figura 7) é possível observar o domínio de Neossolos Quartzarênicos em topos tabulares e Neossolos Litólicos nas escarpas. Na depressão e parte da planície fluvial do São Francisco são registrados Latossolos Vermelho-Amarelo e Neossolos Flúvicos, estes, desenvolvidos em depósitos aluvionares. Segundo Melo (2008), nos fundos de vale em veredas, encontram-se Organossolos e Gleissolos, no entanto, nas veredas visitadas constatou-se a presença bem restrita desses solos, e uma quantidade marcante de Neossolos Quartzarênicos.

O Neossolo Quartzarênico antes definido como areia quartzosa é a principal classe de solo mais arenosa do Brasil, representando 11% do território brasileiro e 15% da região de cerrado (SPERA *et al*, 1999), correspondendo o solo de maior predomínio na bacia do Ribeirão das Lajes, com 78% da superfície da bacia (Figura 7).

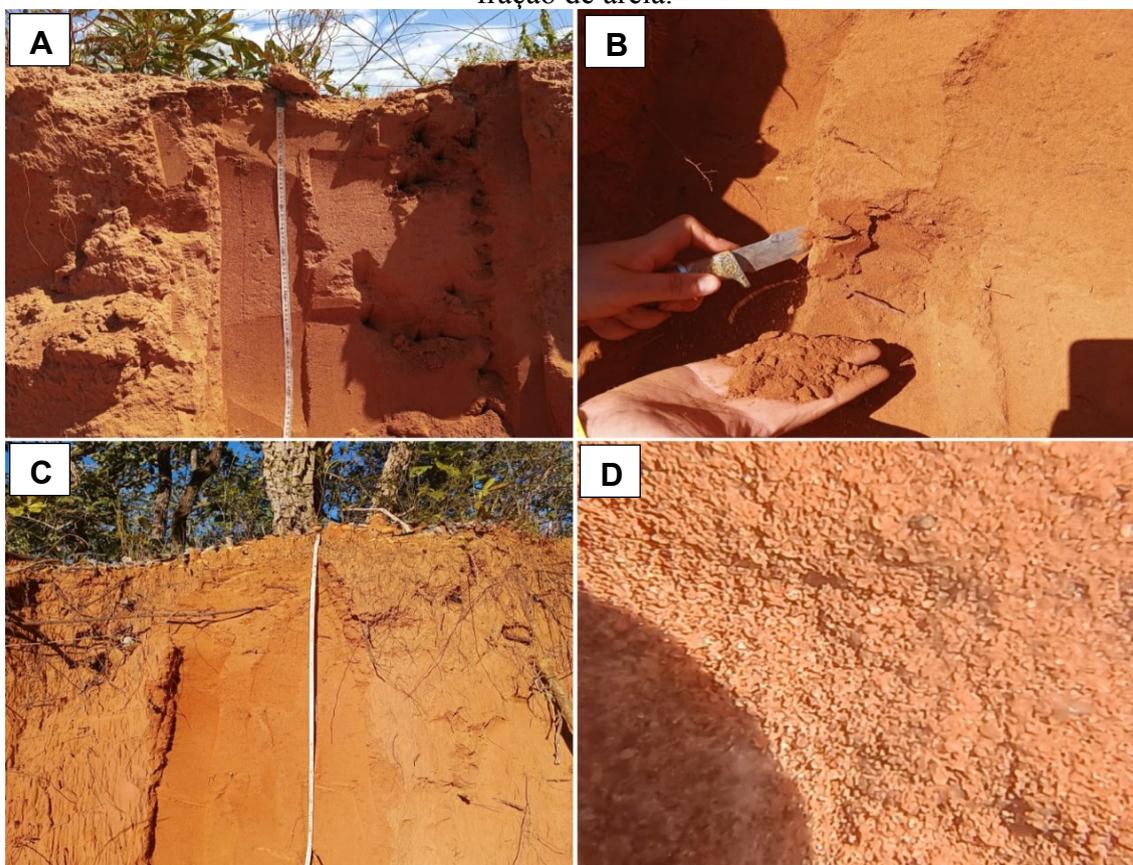
Figura 8: Neossolo Quartzarênico. A: Perfil em área de descanso de cultivo de eucalipto. B: Amostra para verificação da presença de torrão. C: Perfil em corte da estrada MG-161. D: Ampliação com lupa (em campo) para verificar a presença de agregados e a fração de areia.

Os Neossolos Quartzarênicos “são essencialmente quartzosos, tendo nas frações areia grossa e areia fina 95% ou mais de quartzo, calcedônia e opala, e, praticamente, ausência de minerais primários alteráveis (menos resistentes ao intemperismo)” (EMBRAPA, 2018, p. 212), são bastante profundos, entre 50 cm e 200 cm de profundidade (Figura 8 A e C), não formam torrões e a fração areia é grossa, são características marcantes para este tipo de solo na bacia (Figura 8 B e C).

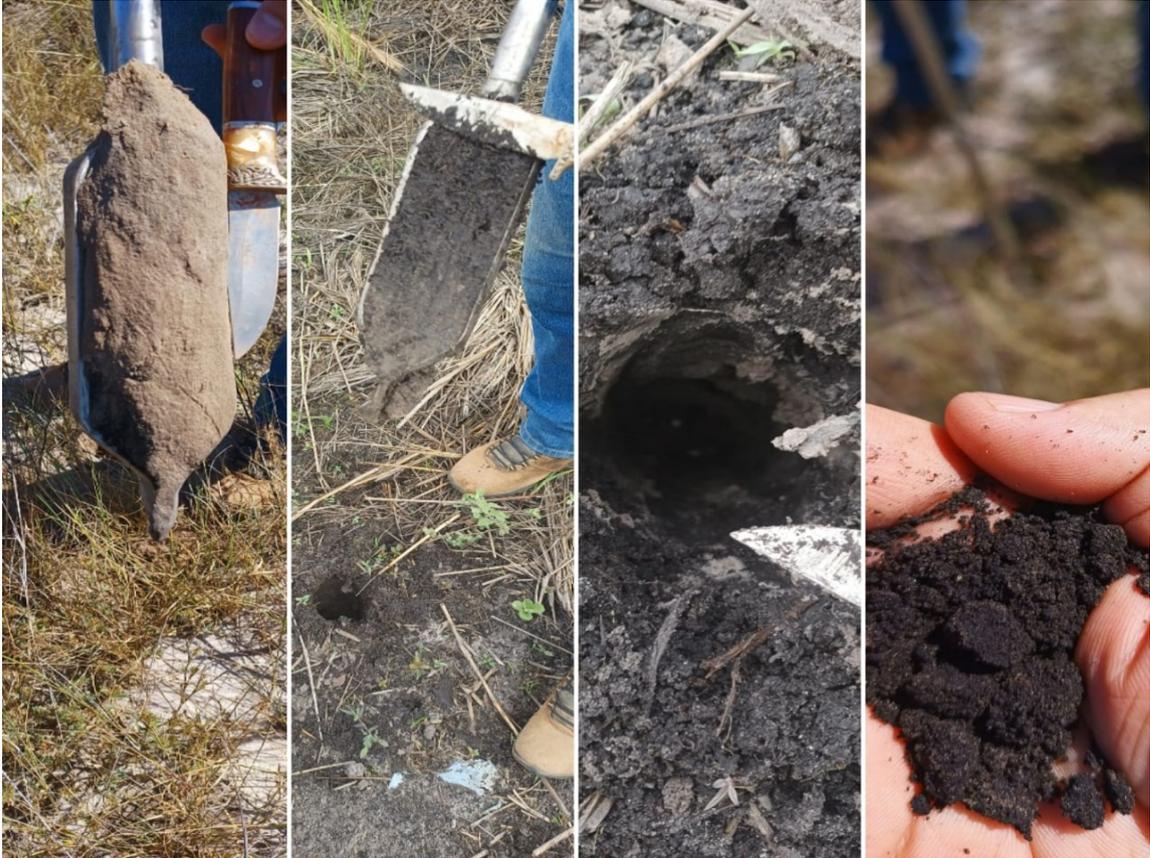
Figura 9: Neossolos Quartzarênicos Hidromórficos ao longo das veredas com a presença de matéria orgânica

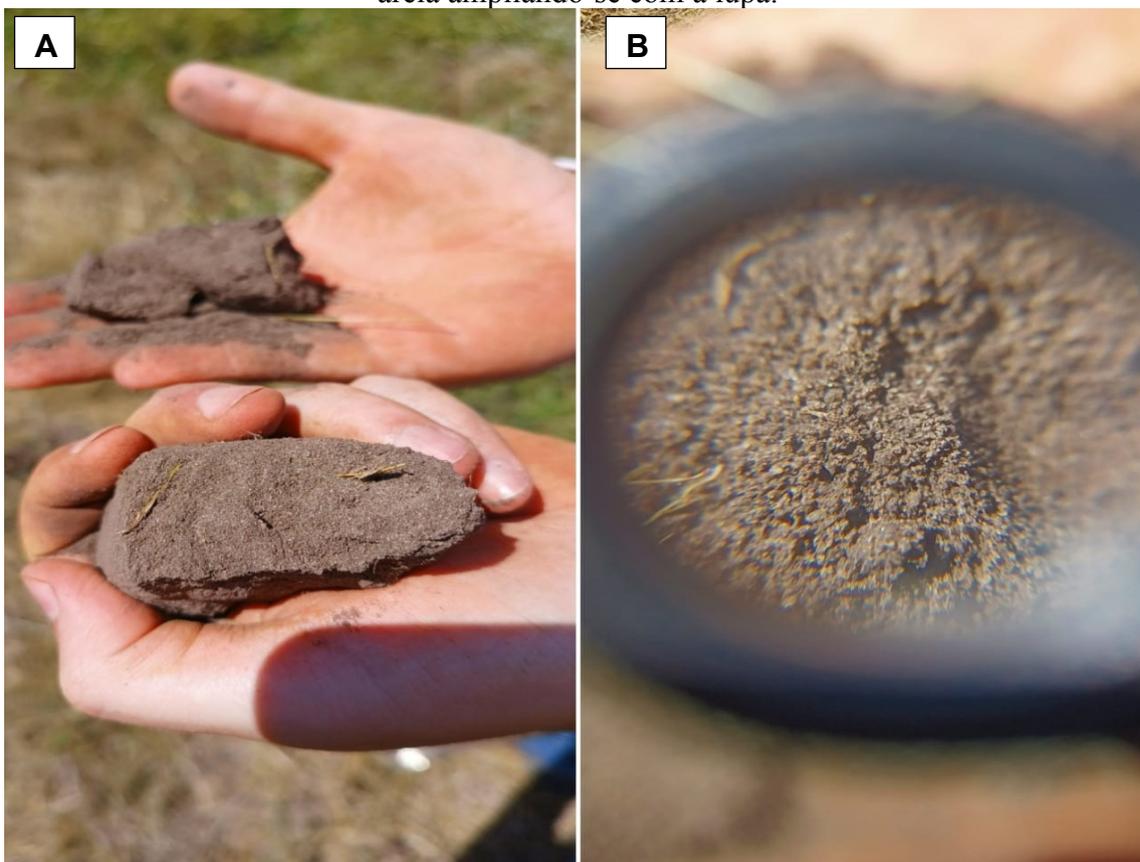
Figura 10: Neossolo Flúvico. A: Amostra de Neossolo Flúvico. B: Constata-se a fração de areia ampliando-se com a lupa.

Em área de planície do rio São Francisco é encontrado o Neossolo Flúvico, que é constituído por sucessão de camadas de natureza aluvial, sem relação pedogenética entre si (IBGE, 2007). Sua ocorrência está localizada na Baixa Bacia, ao longo dos córregos em área relativamente baixa, e corresponde a 1,3% da bacia (Figura 10).

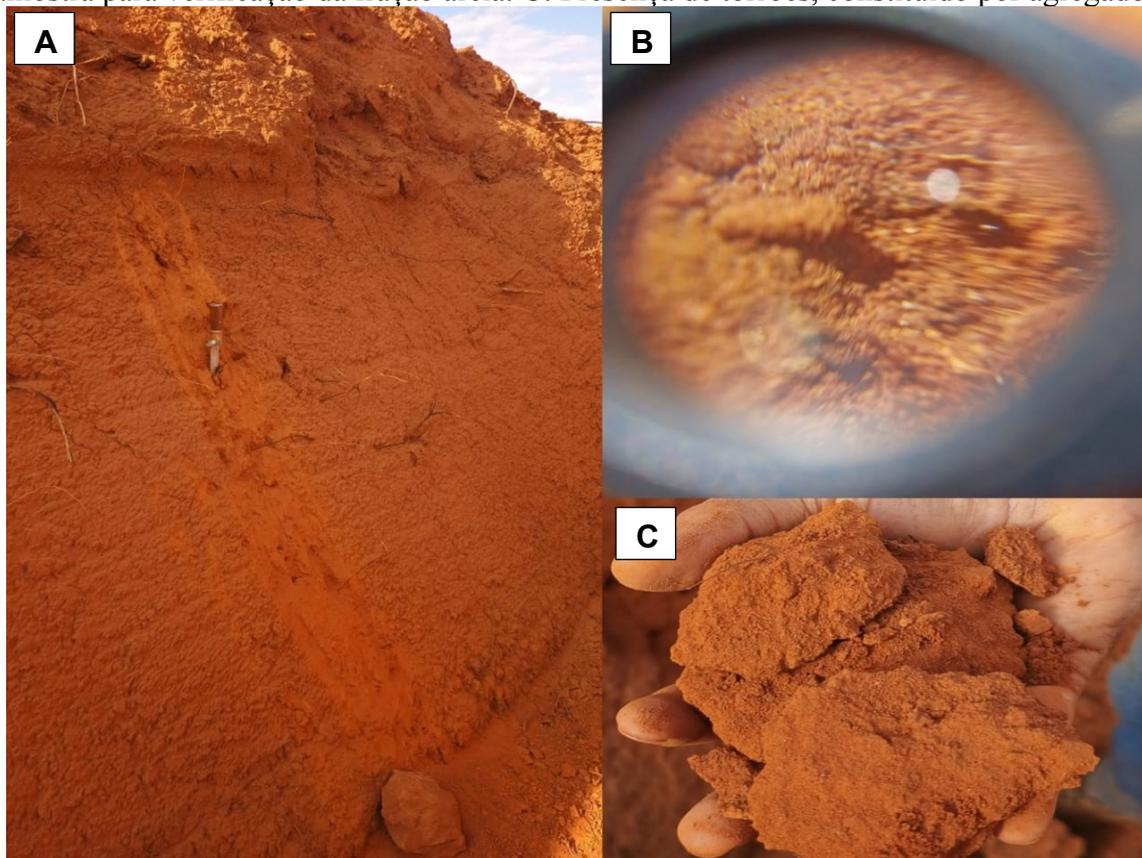
Figura 11: Latossolo Vermelho-Amarelo. A: Perfil em área da baixa bacia. B: Ampliação de amostra para verificação da fração areia. C: Presença de torrões, constituído por agregados.

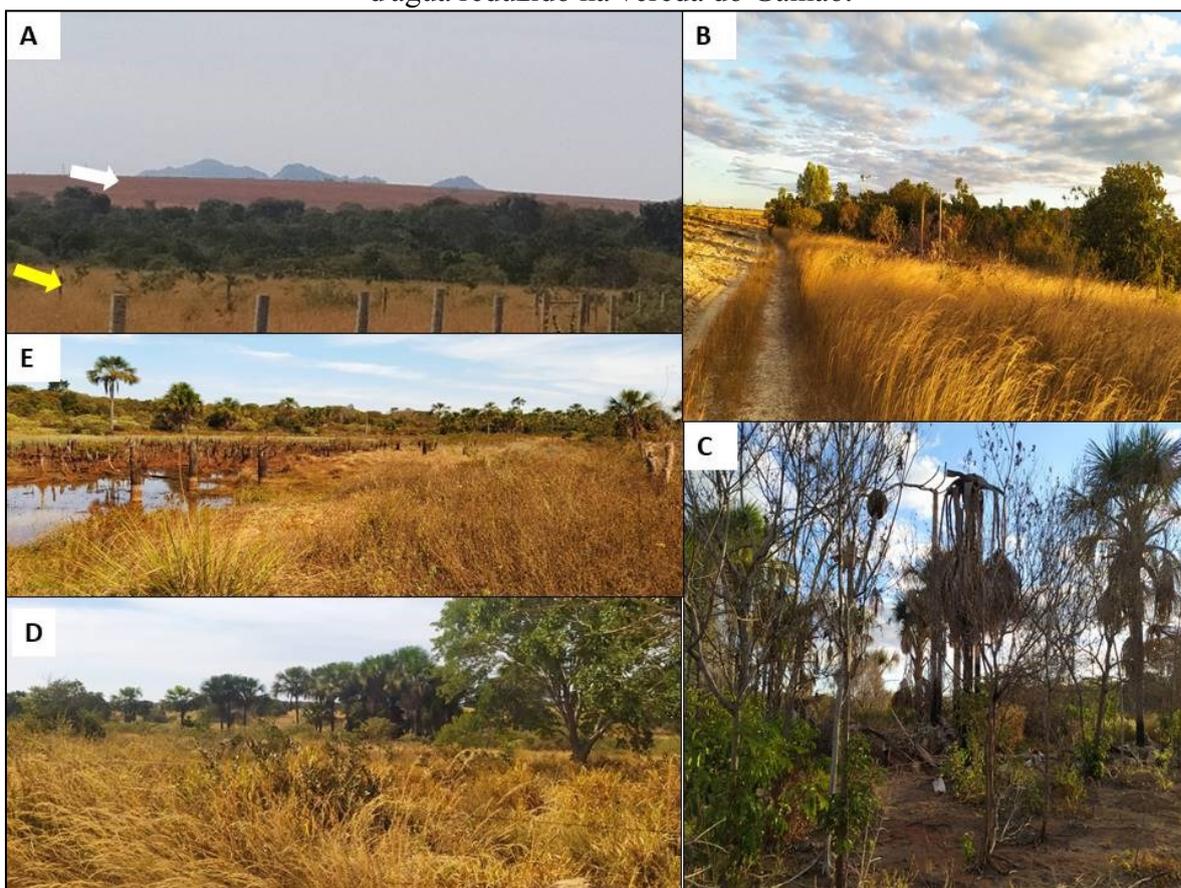
Figura 12: Uso e ocupação da terra na Bacia do Ribeirão das Lajes. 12A: Preparo para o plantio de eucalipto (seta branca) e área de pastagem (seta amarela). 12B: Contato direto da área do eucalipto com a vereda do Galhão. 12C: Queimada na vereda do Galhão, o que dificulta sua regeneração. 2D: Área de pastagem margeando a vereda do Galhão. 12E: Volume d'água reduzido na vereda do Galhão.

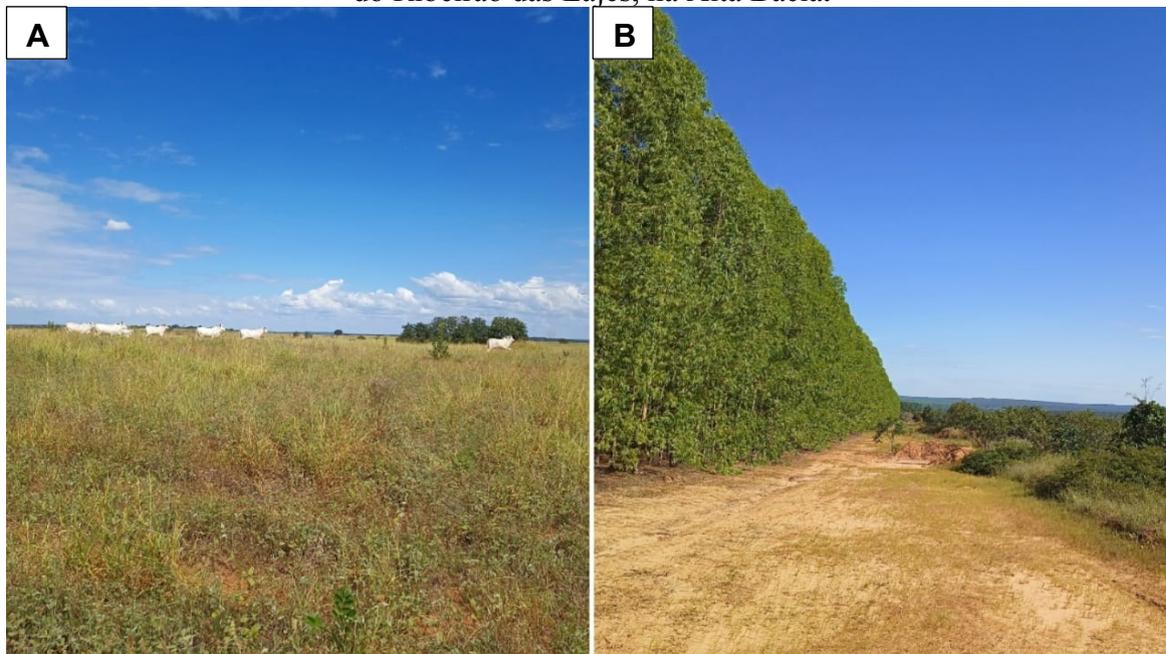
Figura 13: Uso e ocupação da Bacia do Ribeirão das Lajes. A - Criação de gado na Vereda São Roque na Alta Bacia, assim como na Baixa Bacia. B - Plantação de Eucalipto, ao longo do Ribeirão das Lajes, na Alta Bacia.

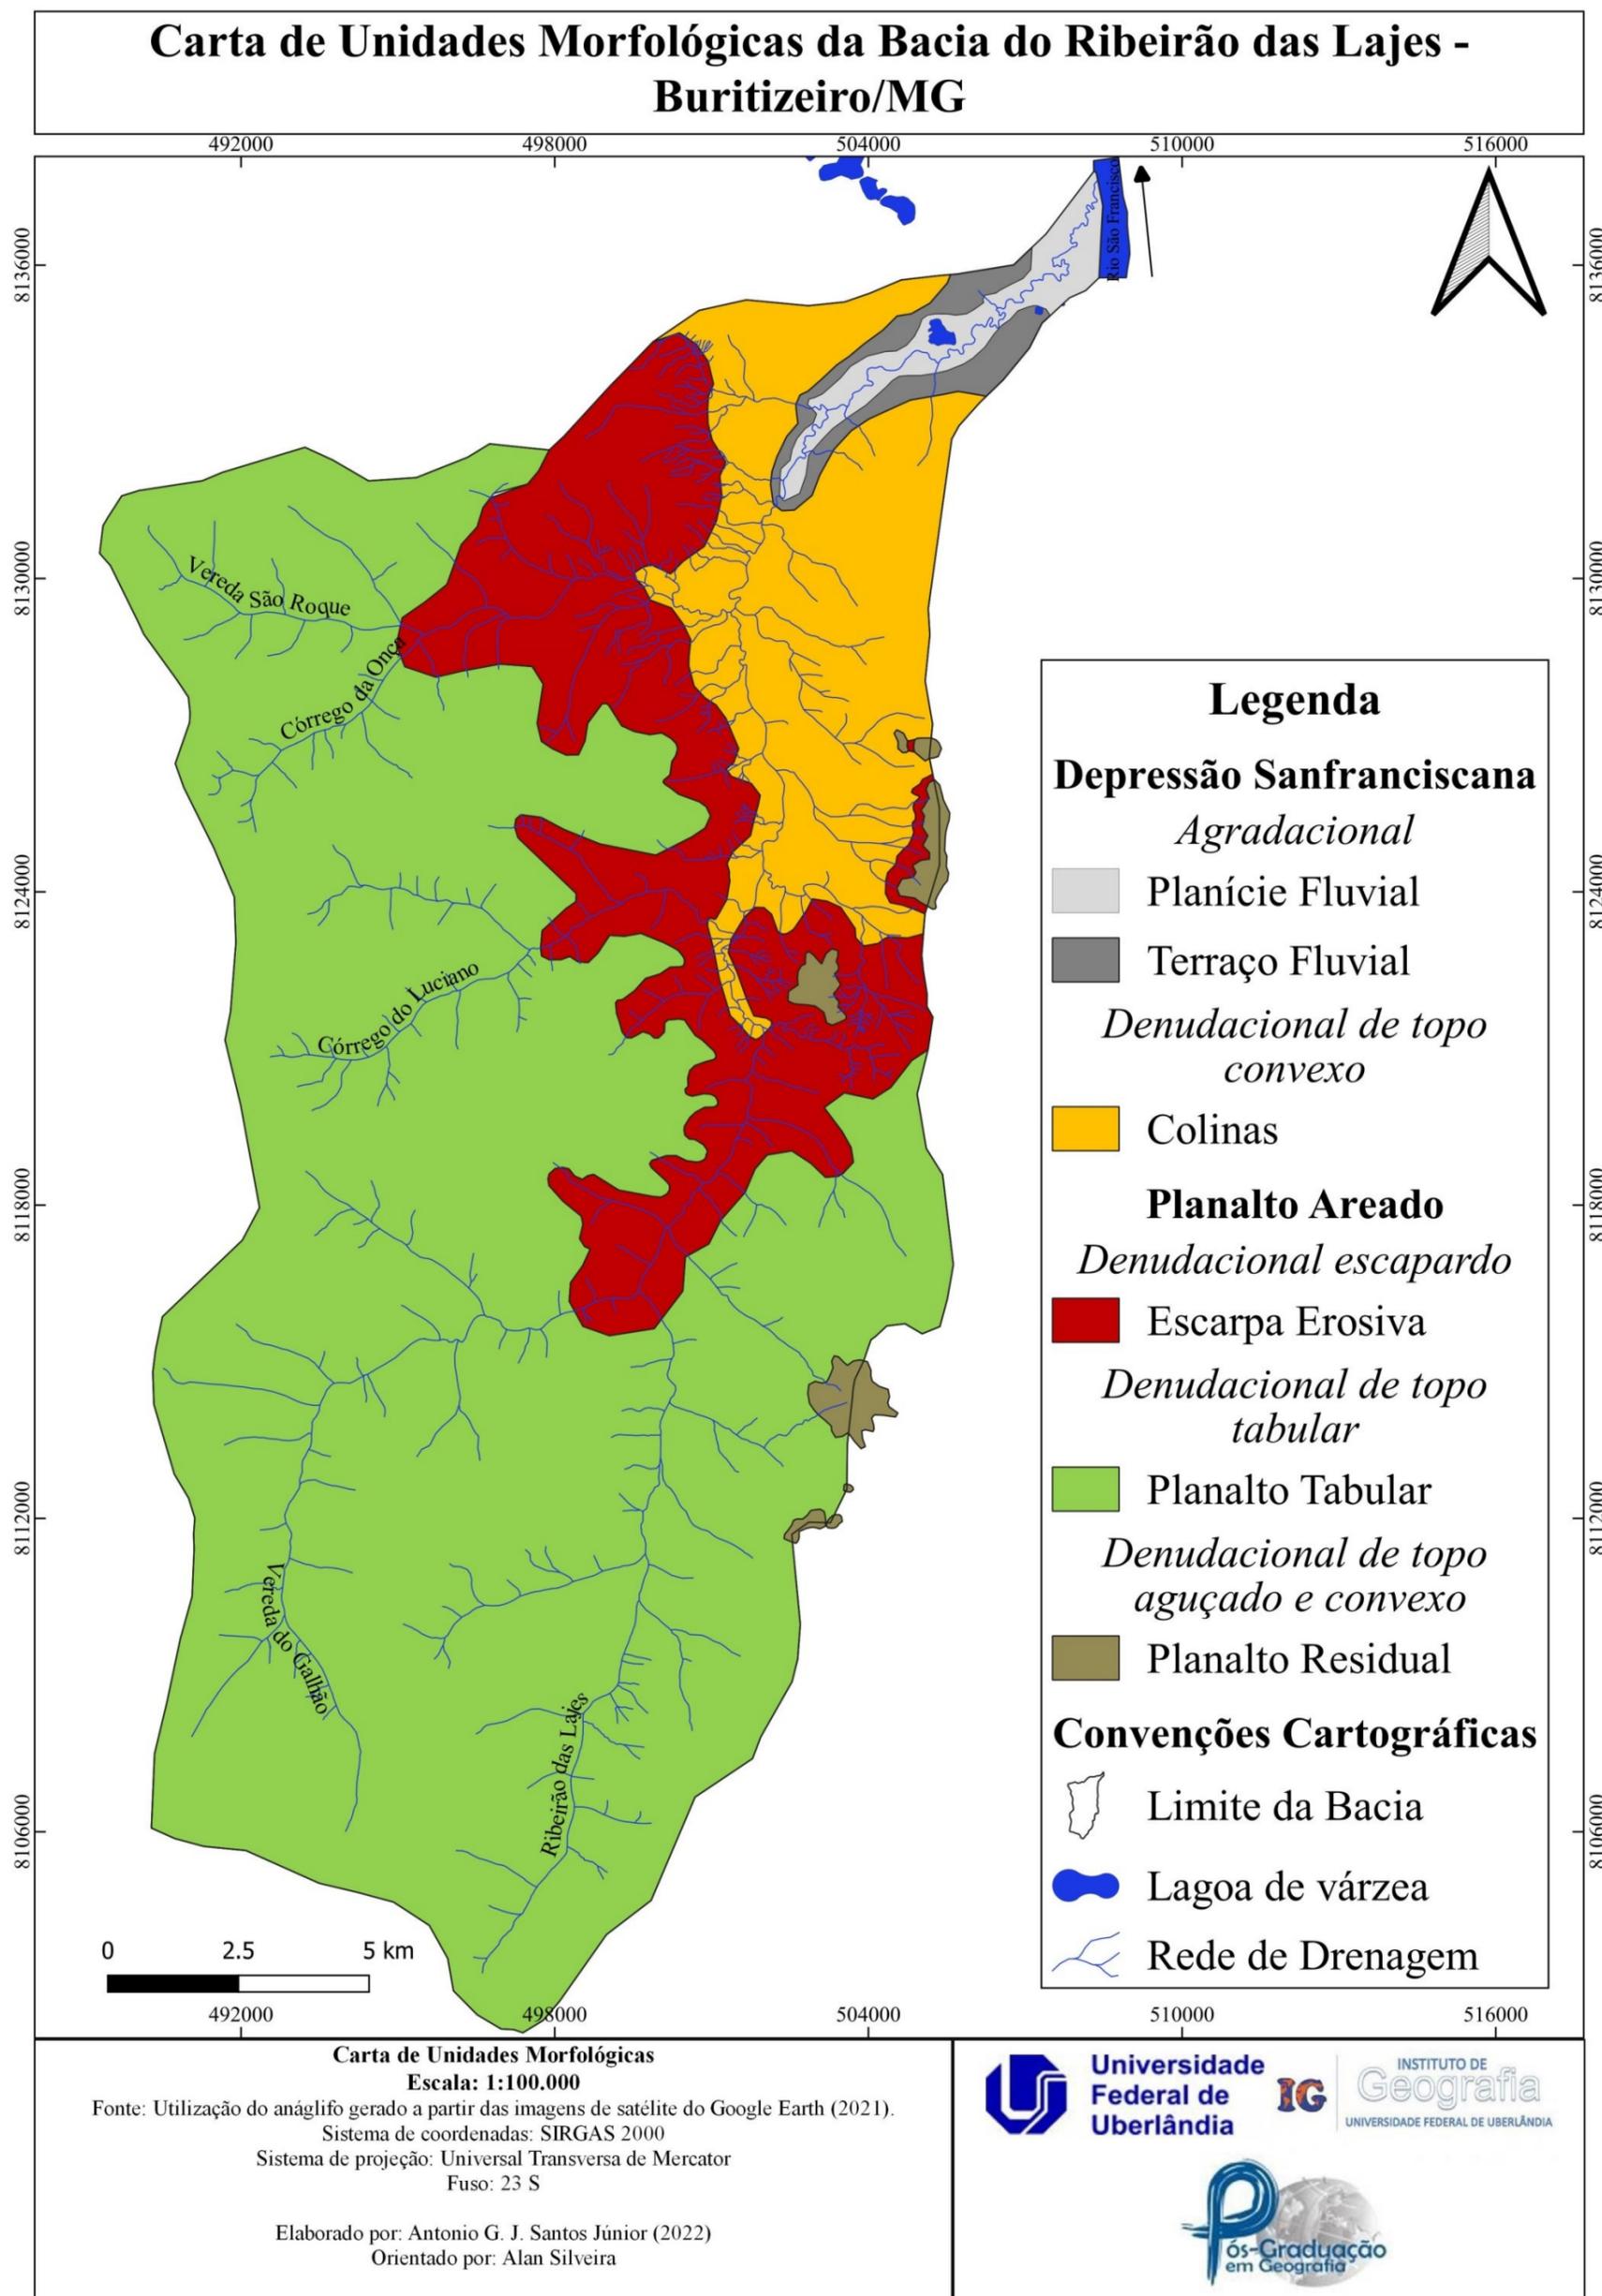
Figura 14: Carta de Unidades Morfológicas da Bacia Hidrográfica do Ribeirão das Lajes - Buritizeiro (MG).

Conforme observado na Figura 14, na Depressão Sanfranciscana foram reconhecidas as unidades morfológicas: Denudacional de Topo Convexo, Agradacional de Planície Fluvial e Agradacional de Terraço Fluvial. A Denudacional de Topo Convexo é representada por Colinas, cuja morfologia é constituída por uma superfície suavemente ondulada entrecortada por canais de drenagens (Figura 15 A). A Agradacional de Planície Fluvial (Apf) e a Agradacional Terraço Fluvial (Atf) são encontradas na Baixa Bacia, onde o rio São Francisco exerce influência direta sobre as mesmas (Figura 15 B).

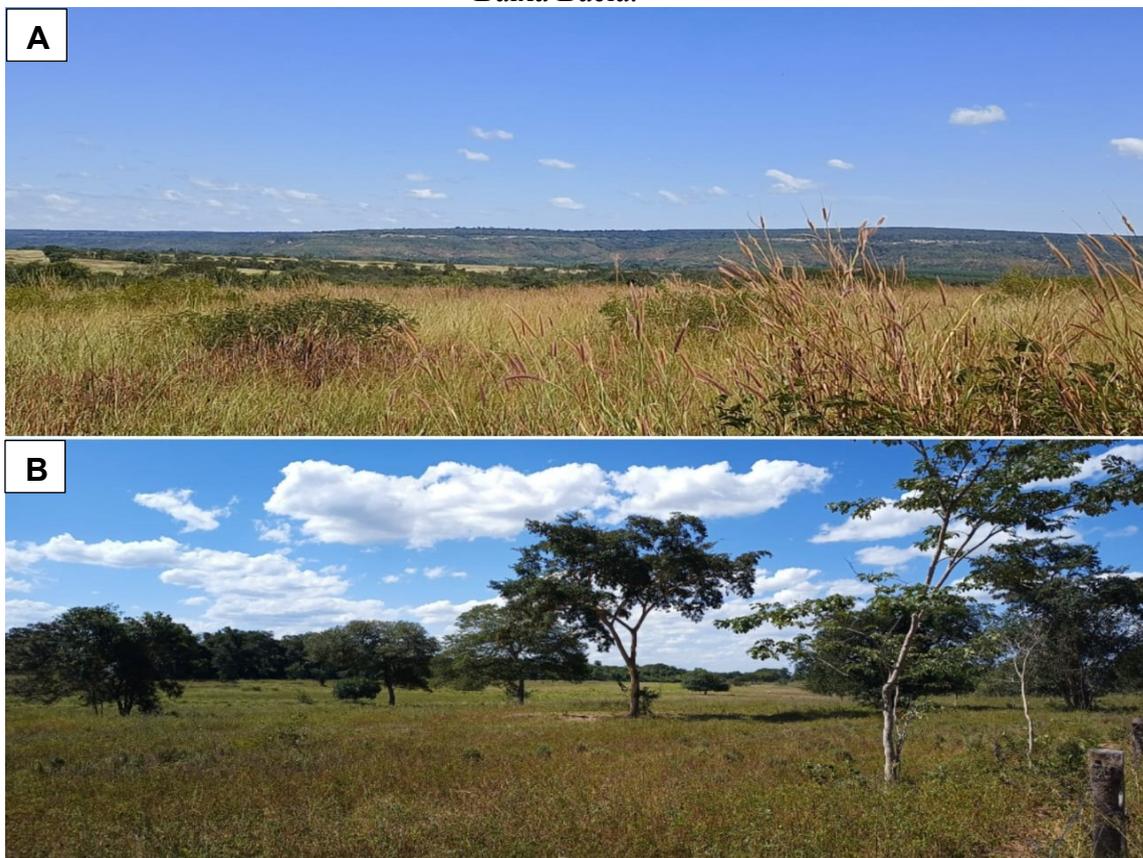
Figura 15: Unidades Morfológicas da Depressão Sanfranciscana. A: unidade morfológica de Colinas. B: Planícies e Terraços Fluviais do rio São Francisco na Baixa Bacia.

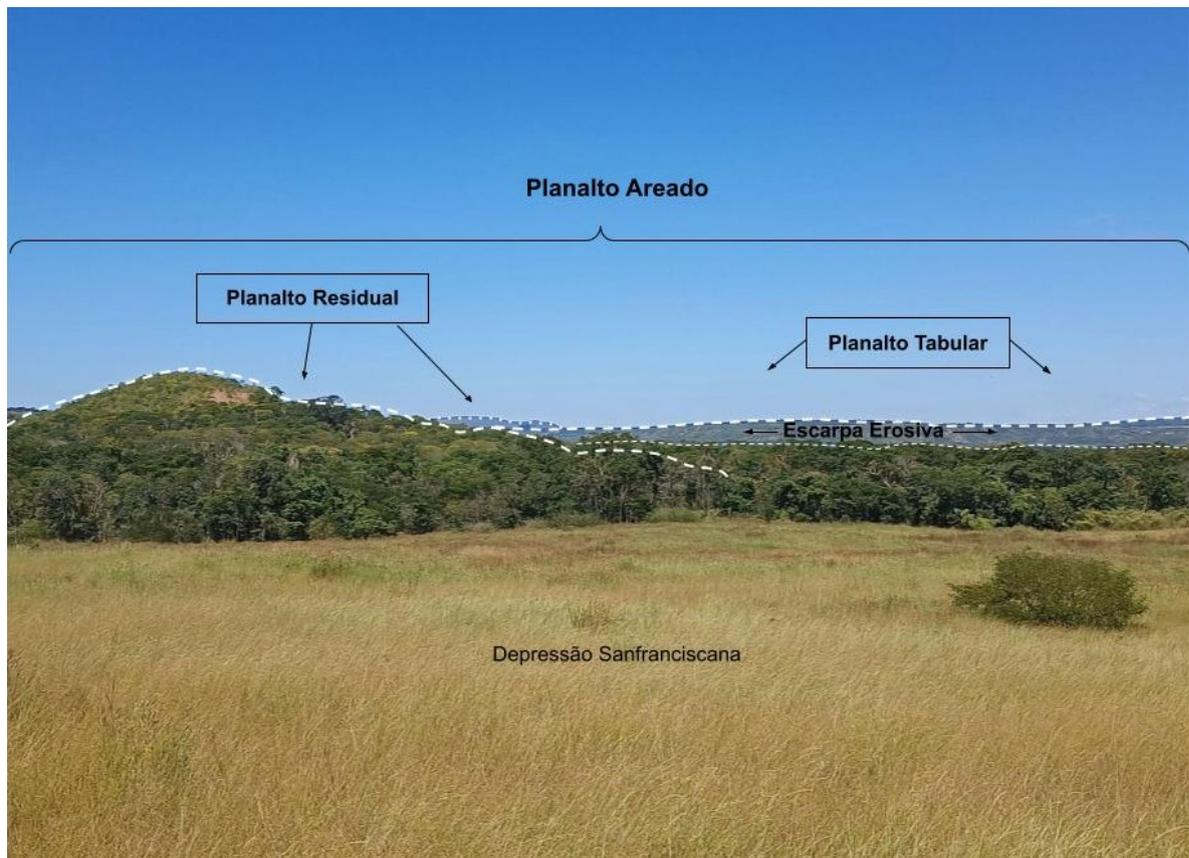
Figura 16: Unidades Morfológicas do Planalto Areado (Planalto do São Francisco).

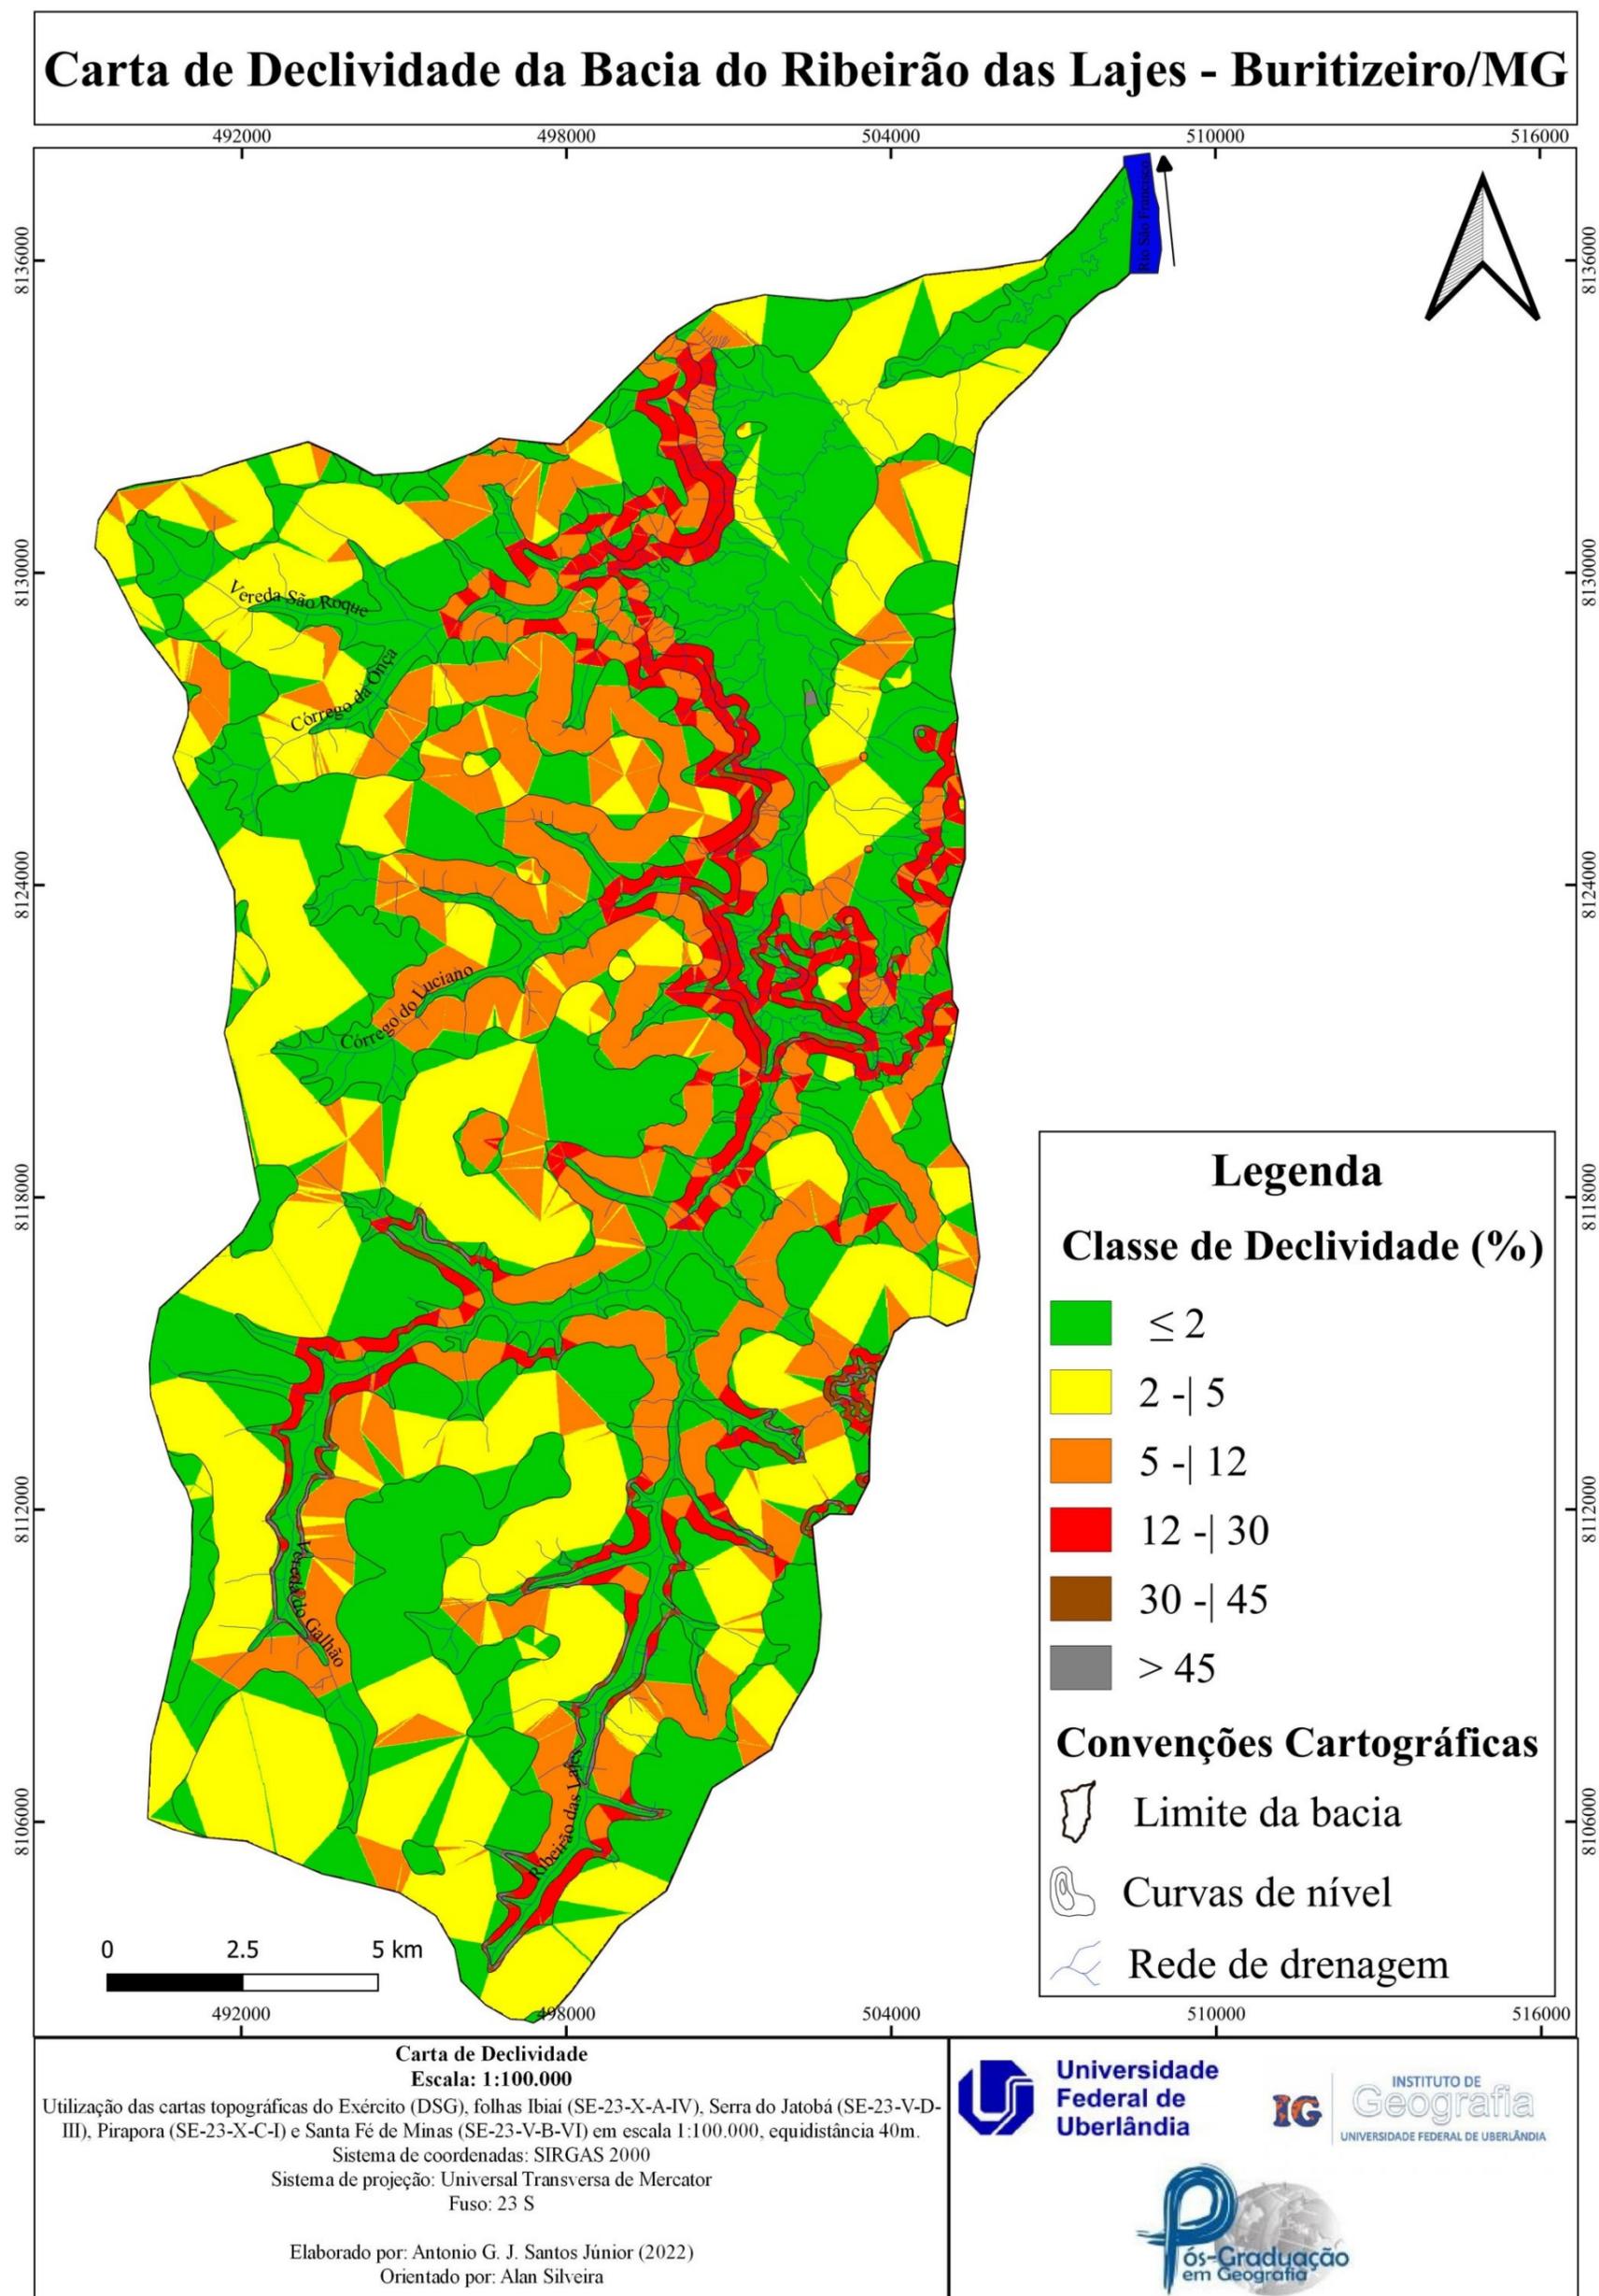
Figura 17: Carta de Declividade da Bacia do Ribeirão das Lajes - Buritizeiro (MG).
