**AÇÕES ANTROPOGÊNICAS E IMPLICAÇÕES GEOMORFOLÓGICAS NA BACIA
DO RIBEIRÃO DAS LAJES (BURITIZEIRO-MG):
Enfoque na dinâmica de veredas**

Dissertação apresentada ao Instituto de Geografia da Universidade Federal de Uberlândia como requisito parcial para obtenção do título de mestre em Geografia.

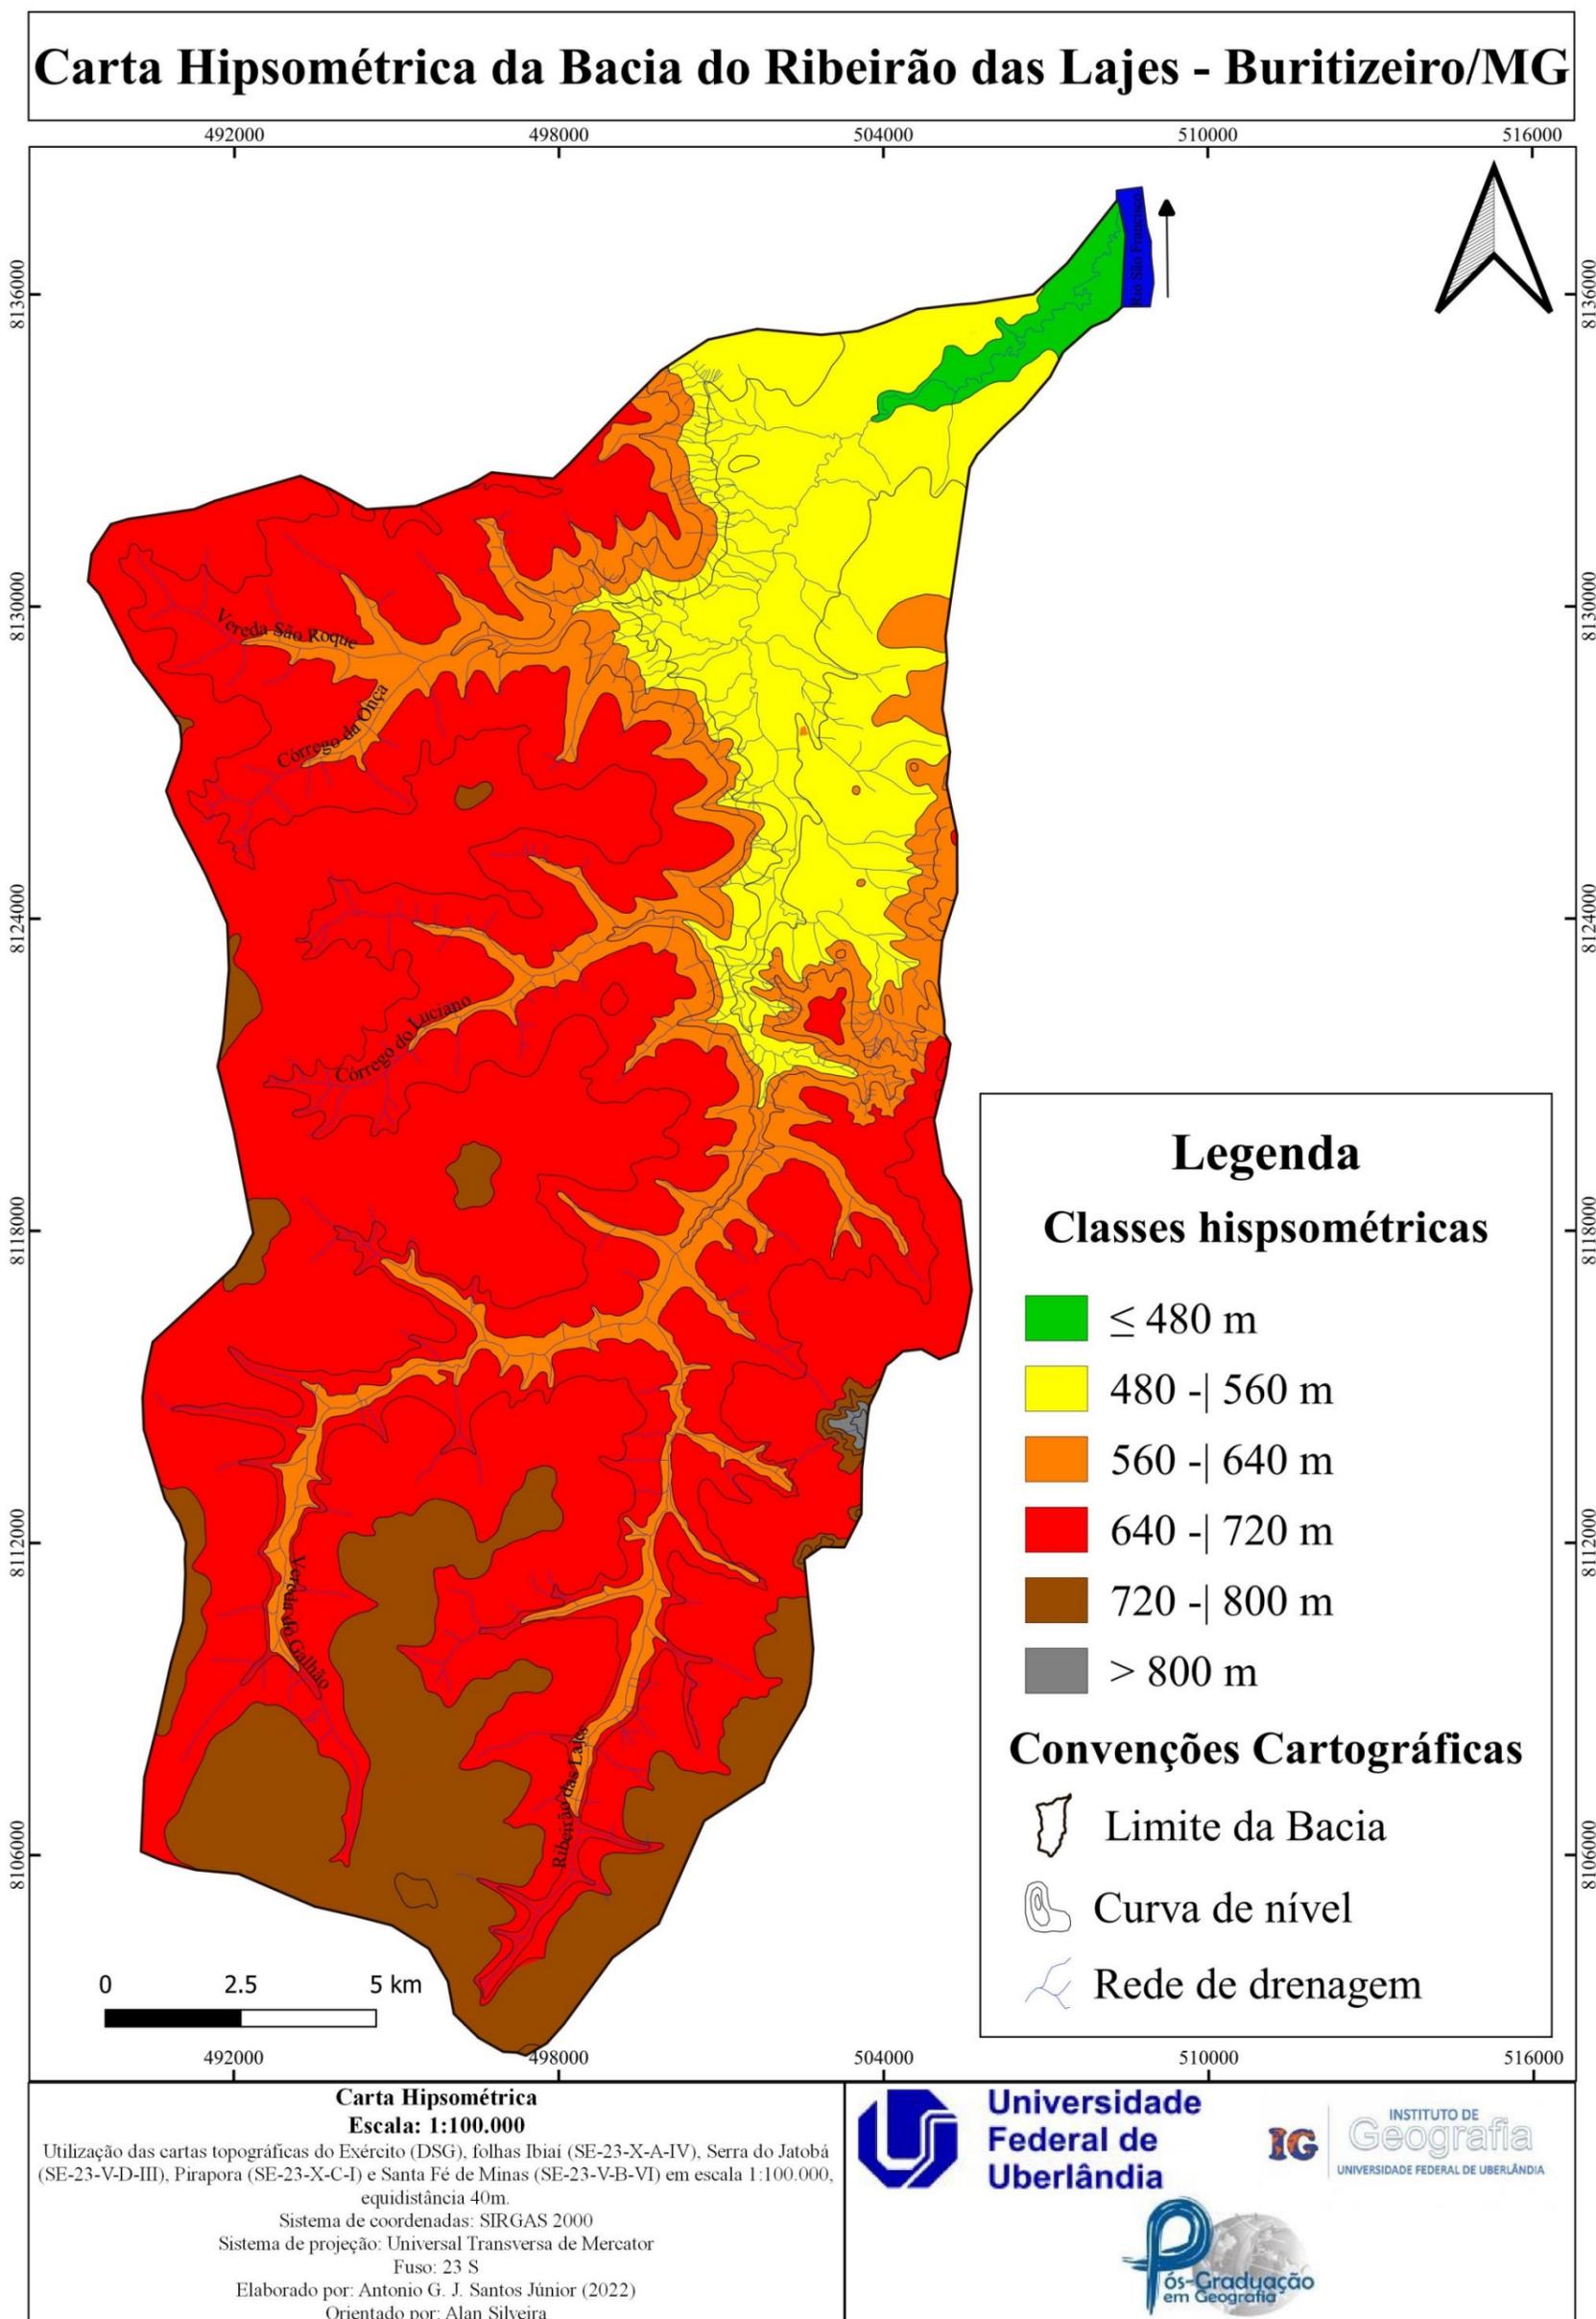
Figura 18: Carta Hipsométrica da Bacia do Ribeirão das Lajes – Buritizeiro (MG)

A carta Hipsométrica demonstra que as variações altimétricas da bacia se processam entre as cotas de 480 a 800 metros (Figura 18). Essas altimetrias correspondem ao modelado Denudacional nas áreas de cotas superiores a 480m, dissecadas pelas drenagens da bacia; e Agradacional nas cotas inferiores a 480m, condizentes com as planícies do São Francisco.

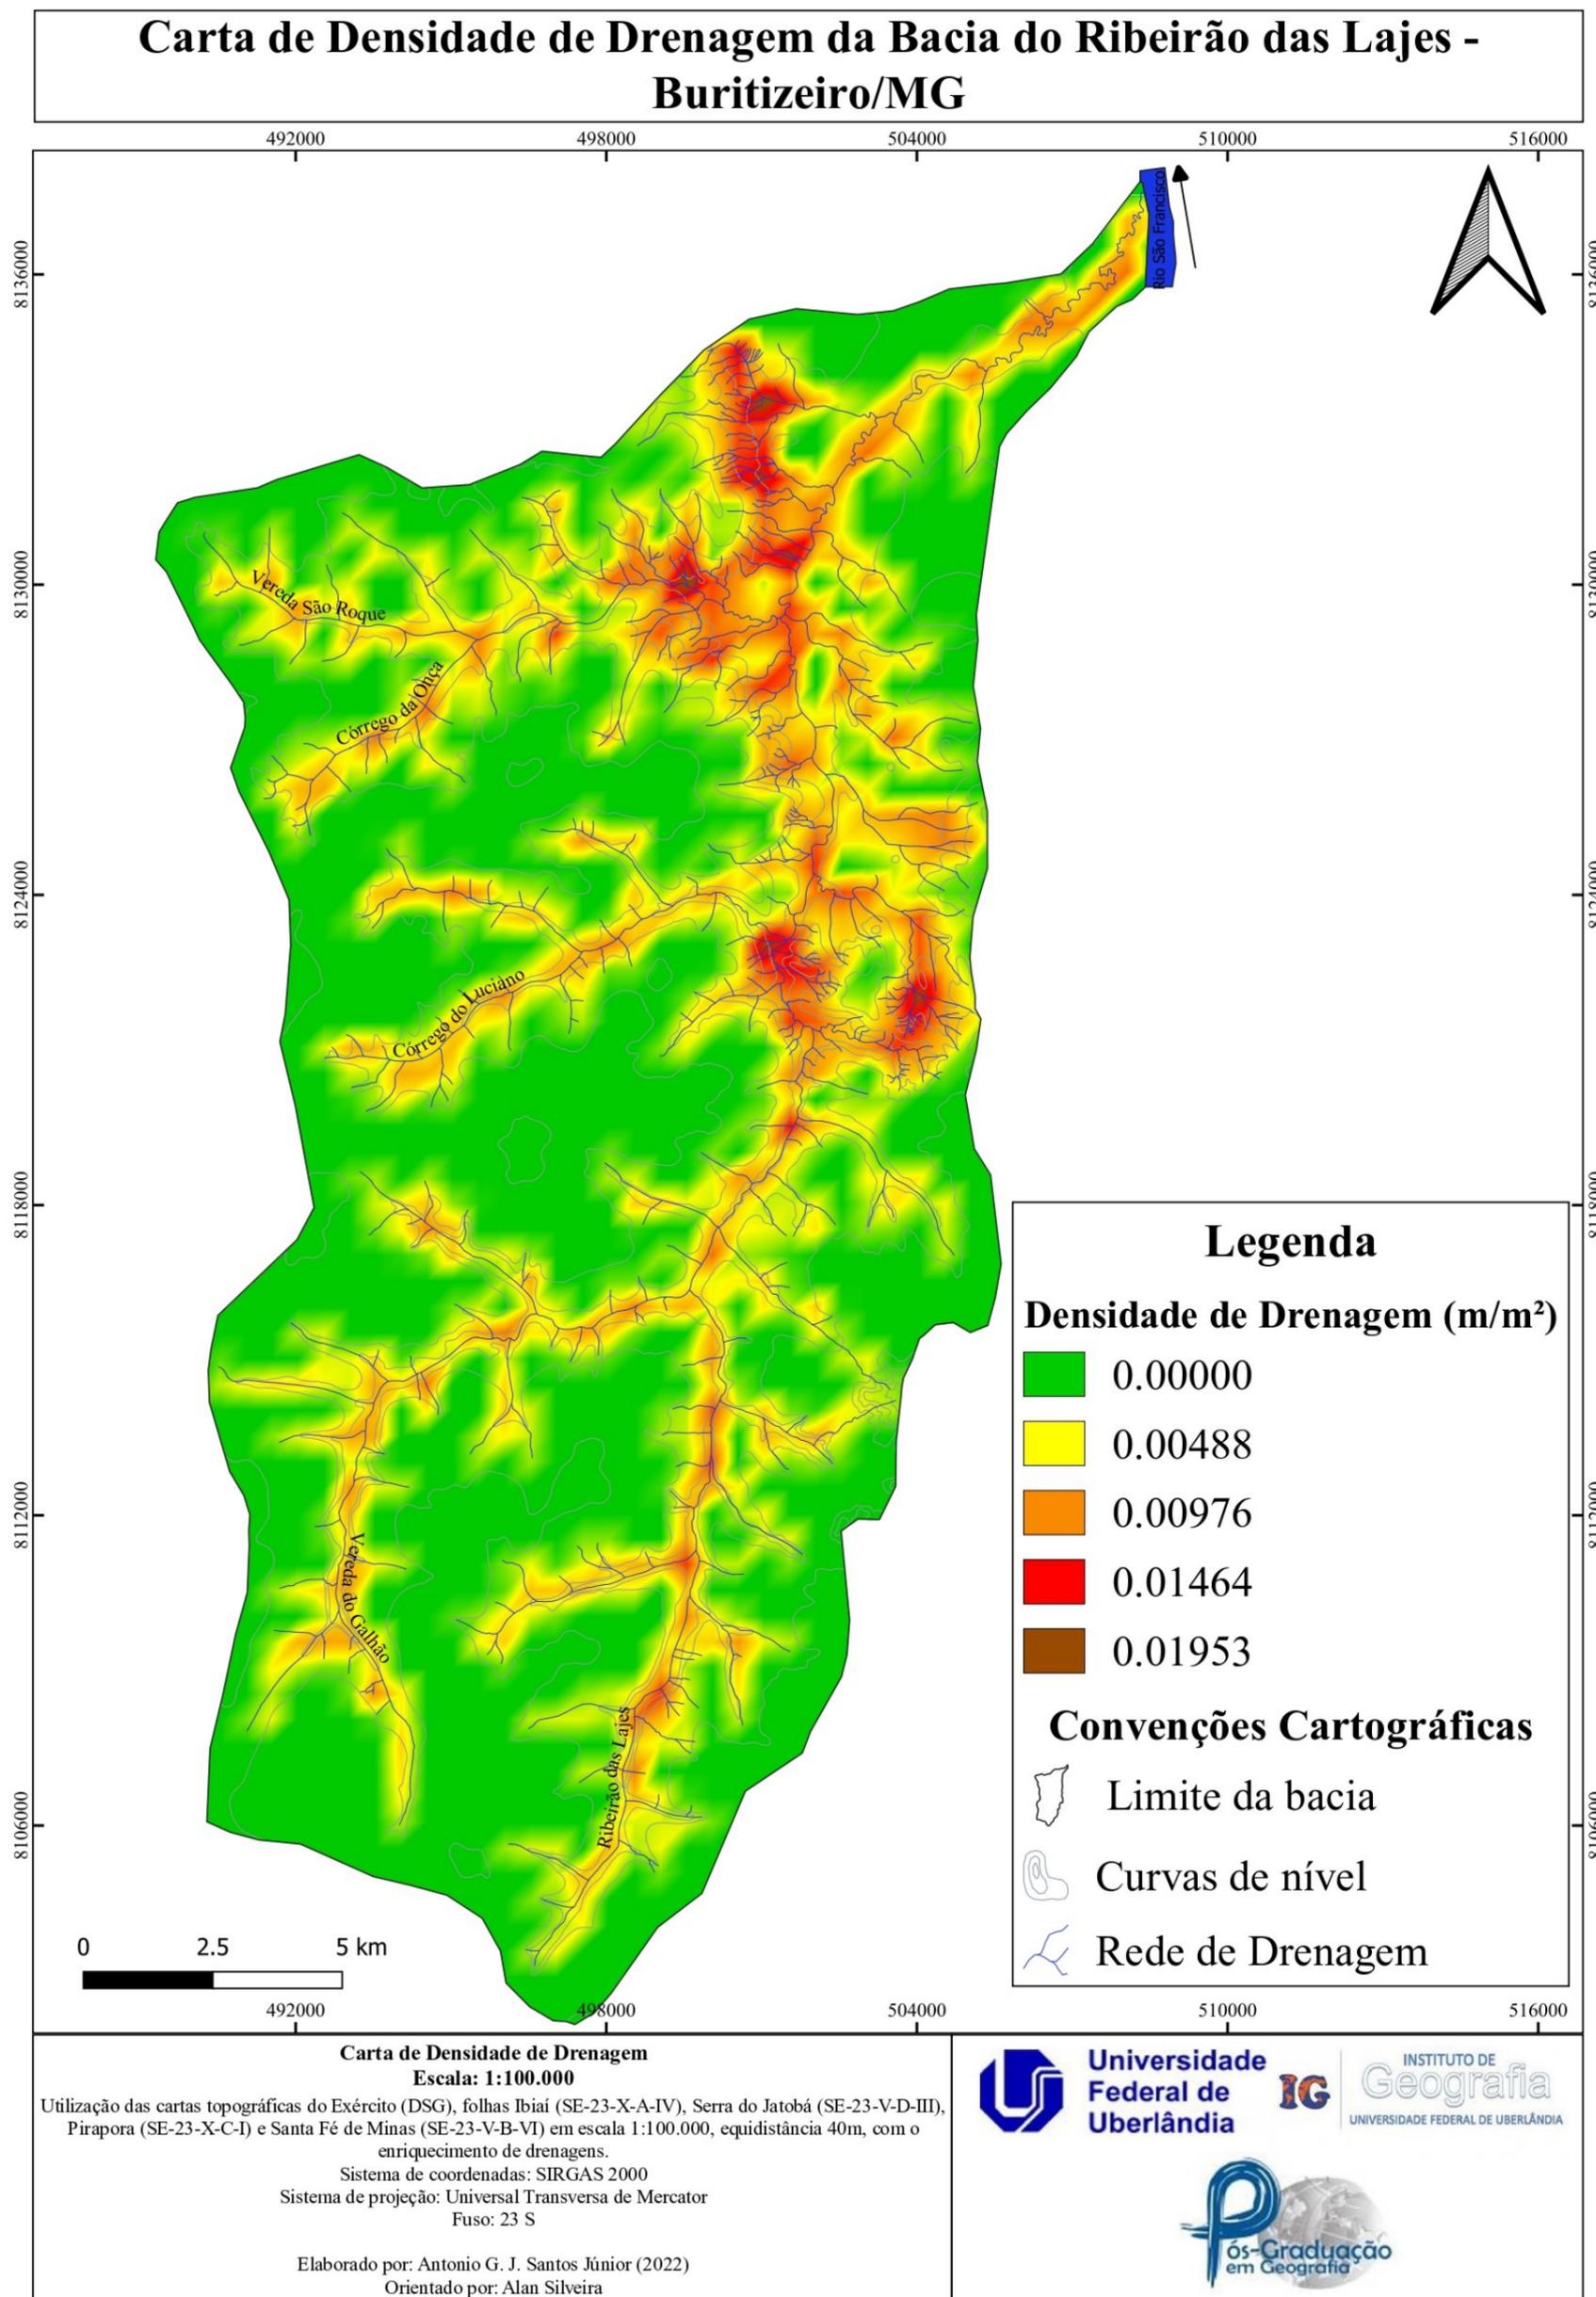
Figura 19: Carta de Densidade de Drenagem da Bacia do Ribeirão das Lajes – Buritizeiro (MG)

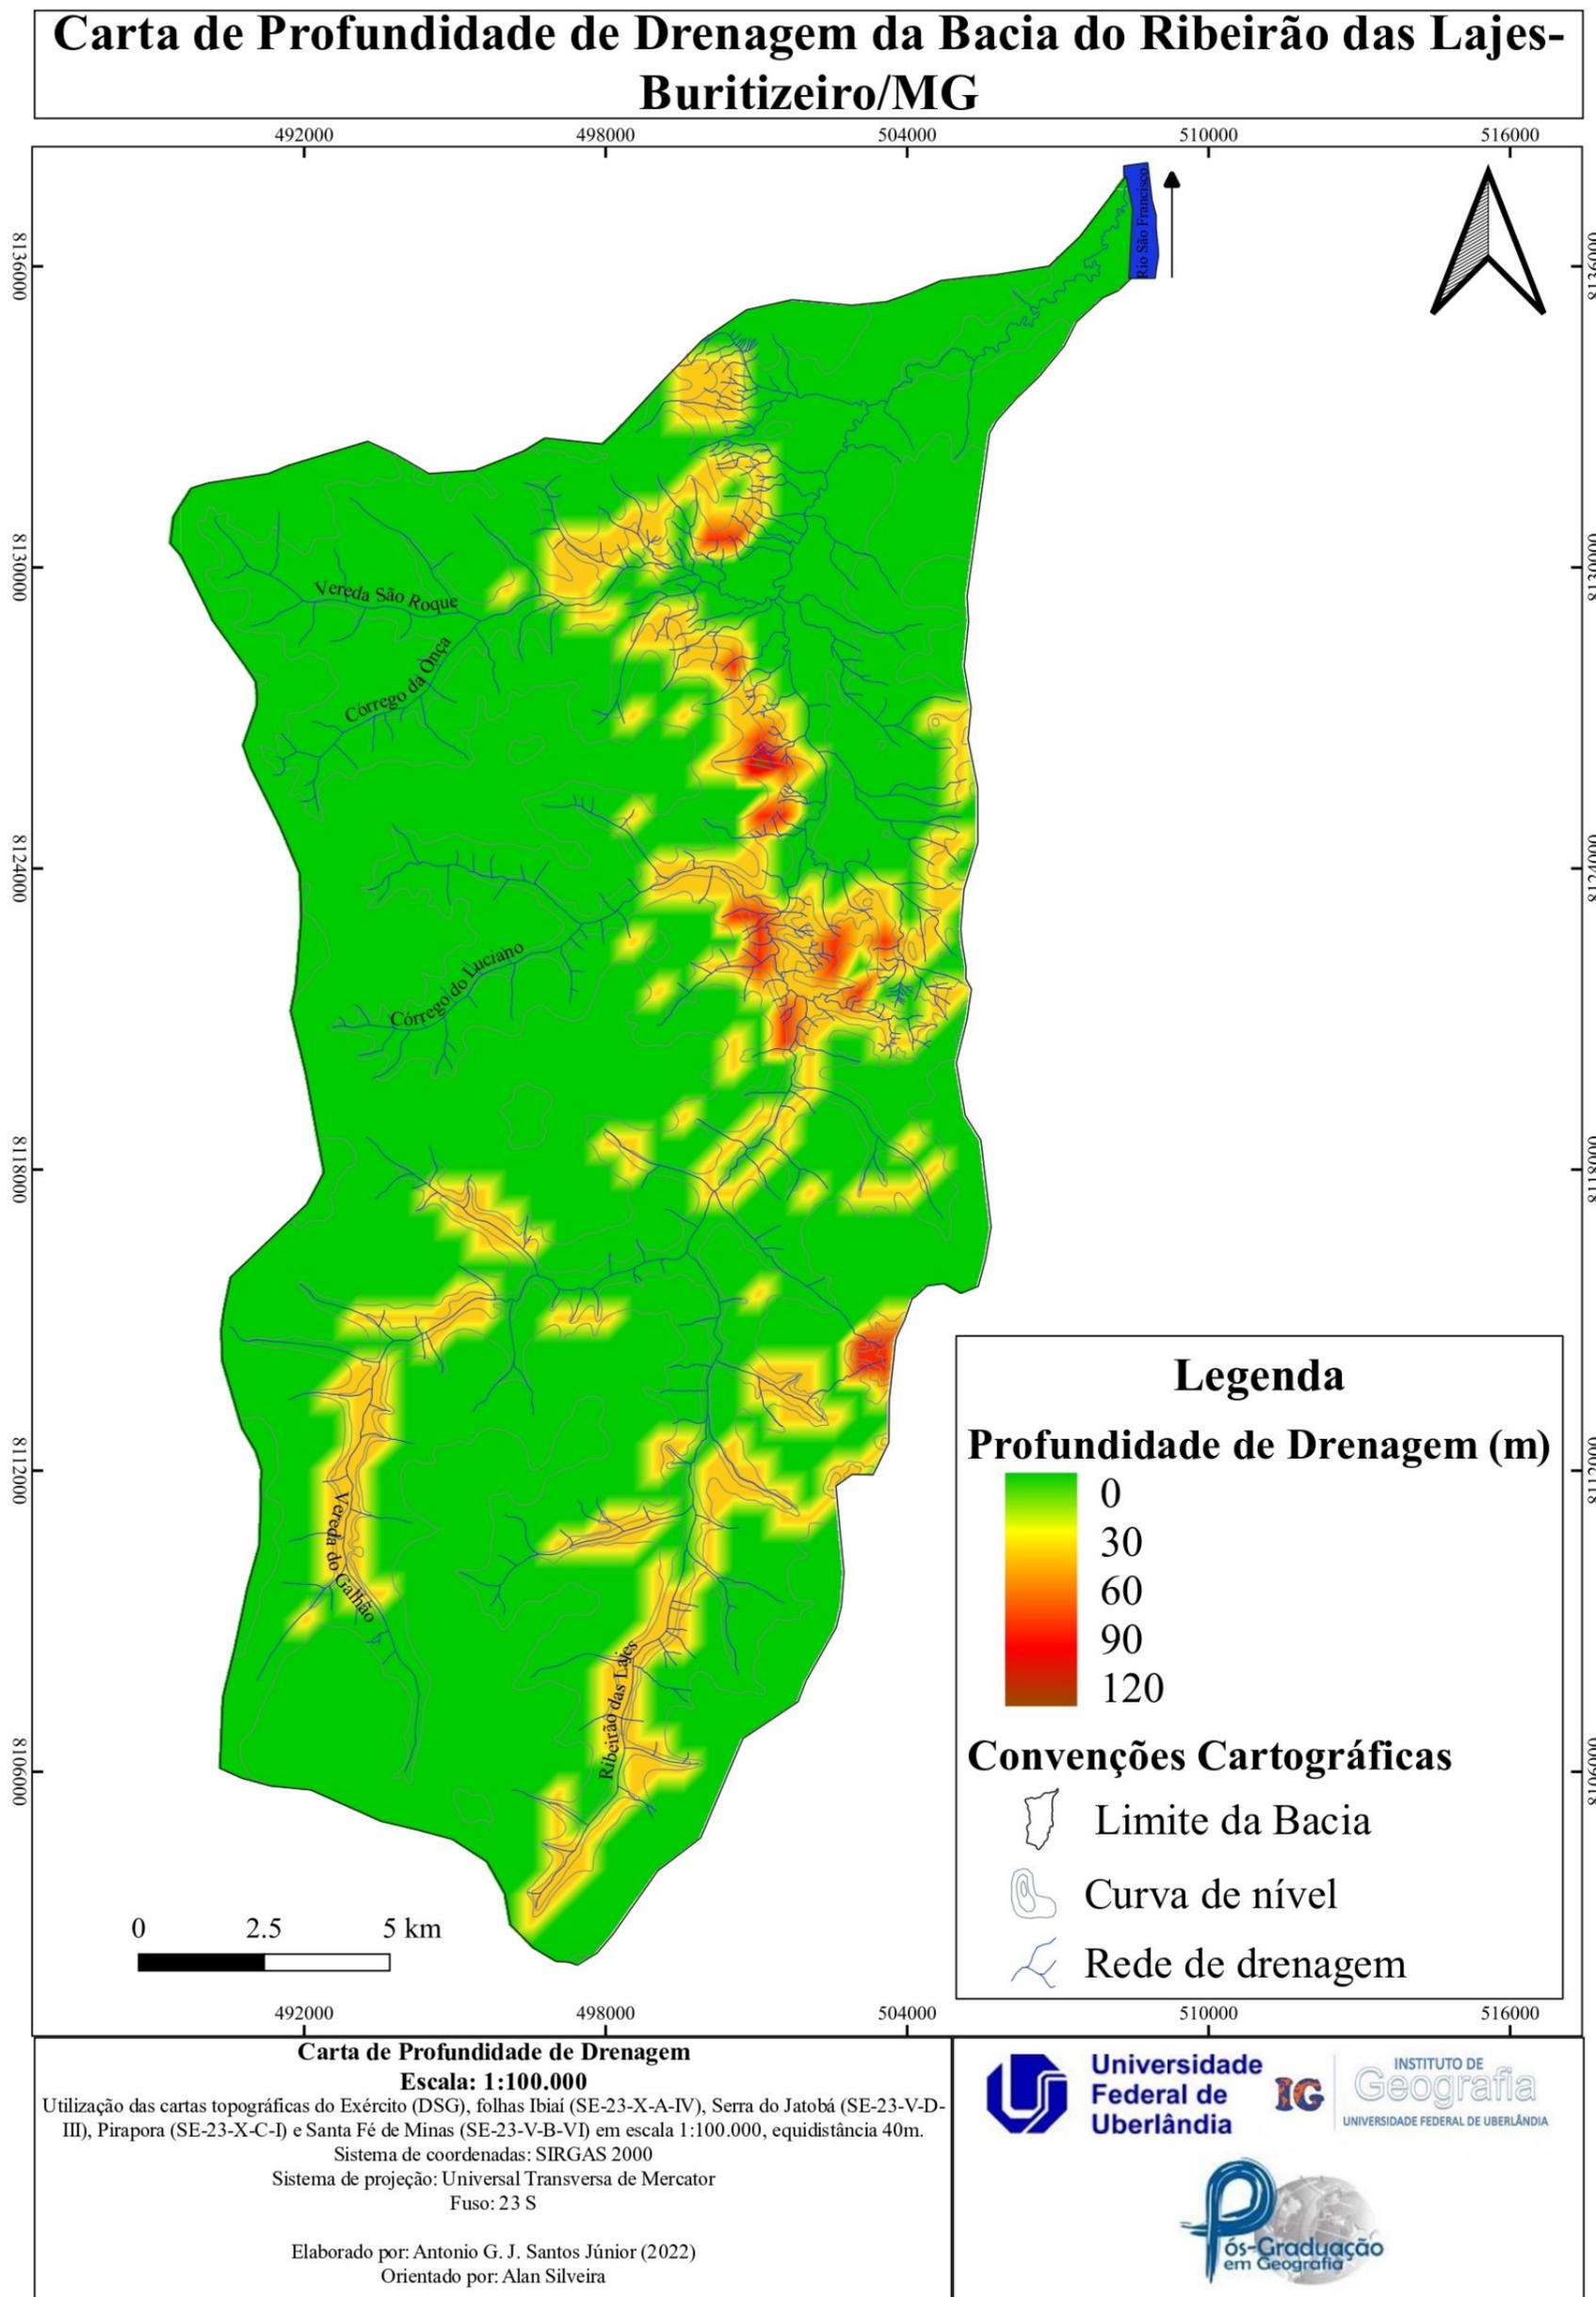
Figura 20: Carta de Profundidade de Drenagem da Bacia do Ribeirão das Lajes - Buritizeiro (MG)

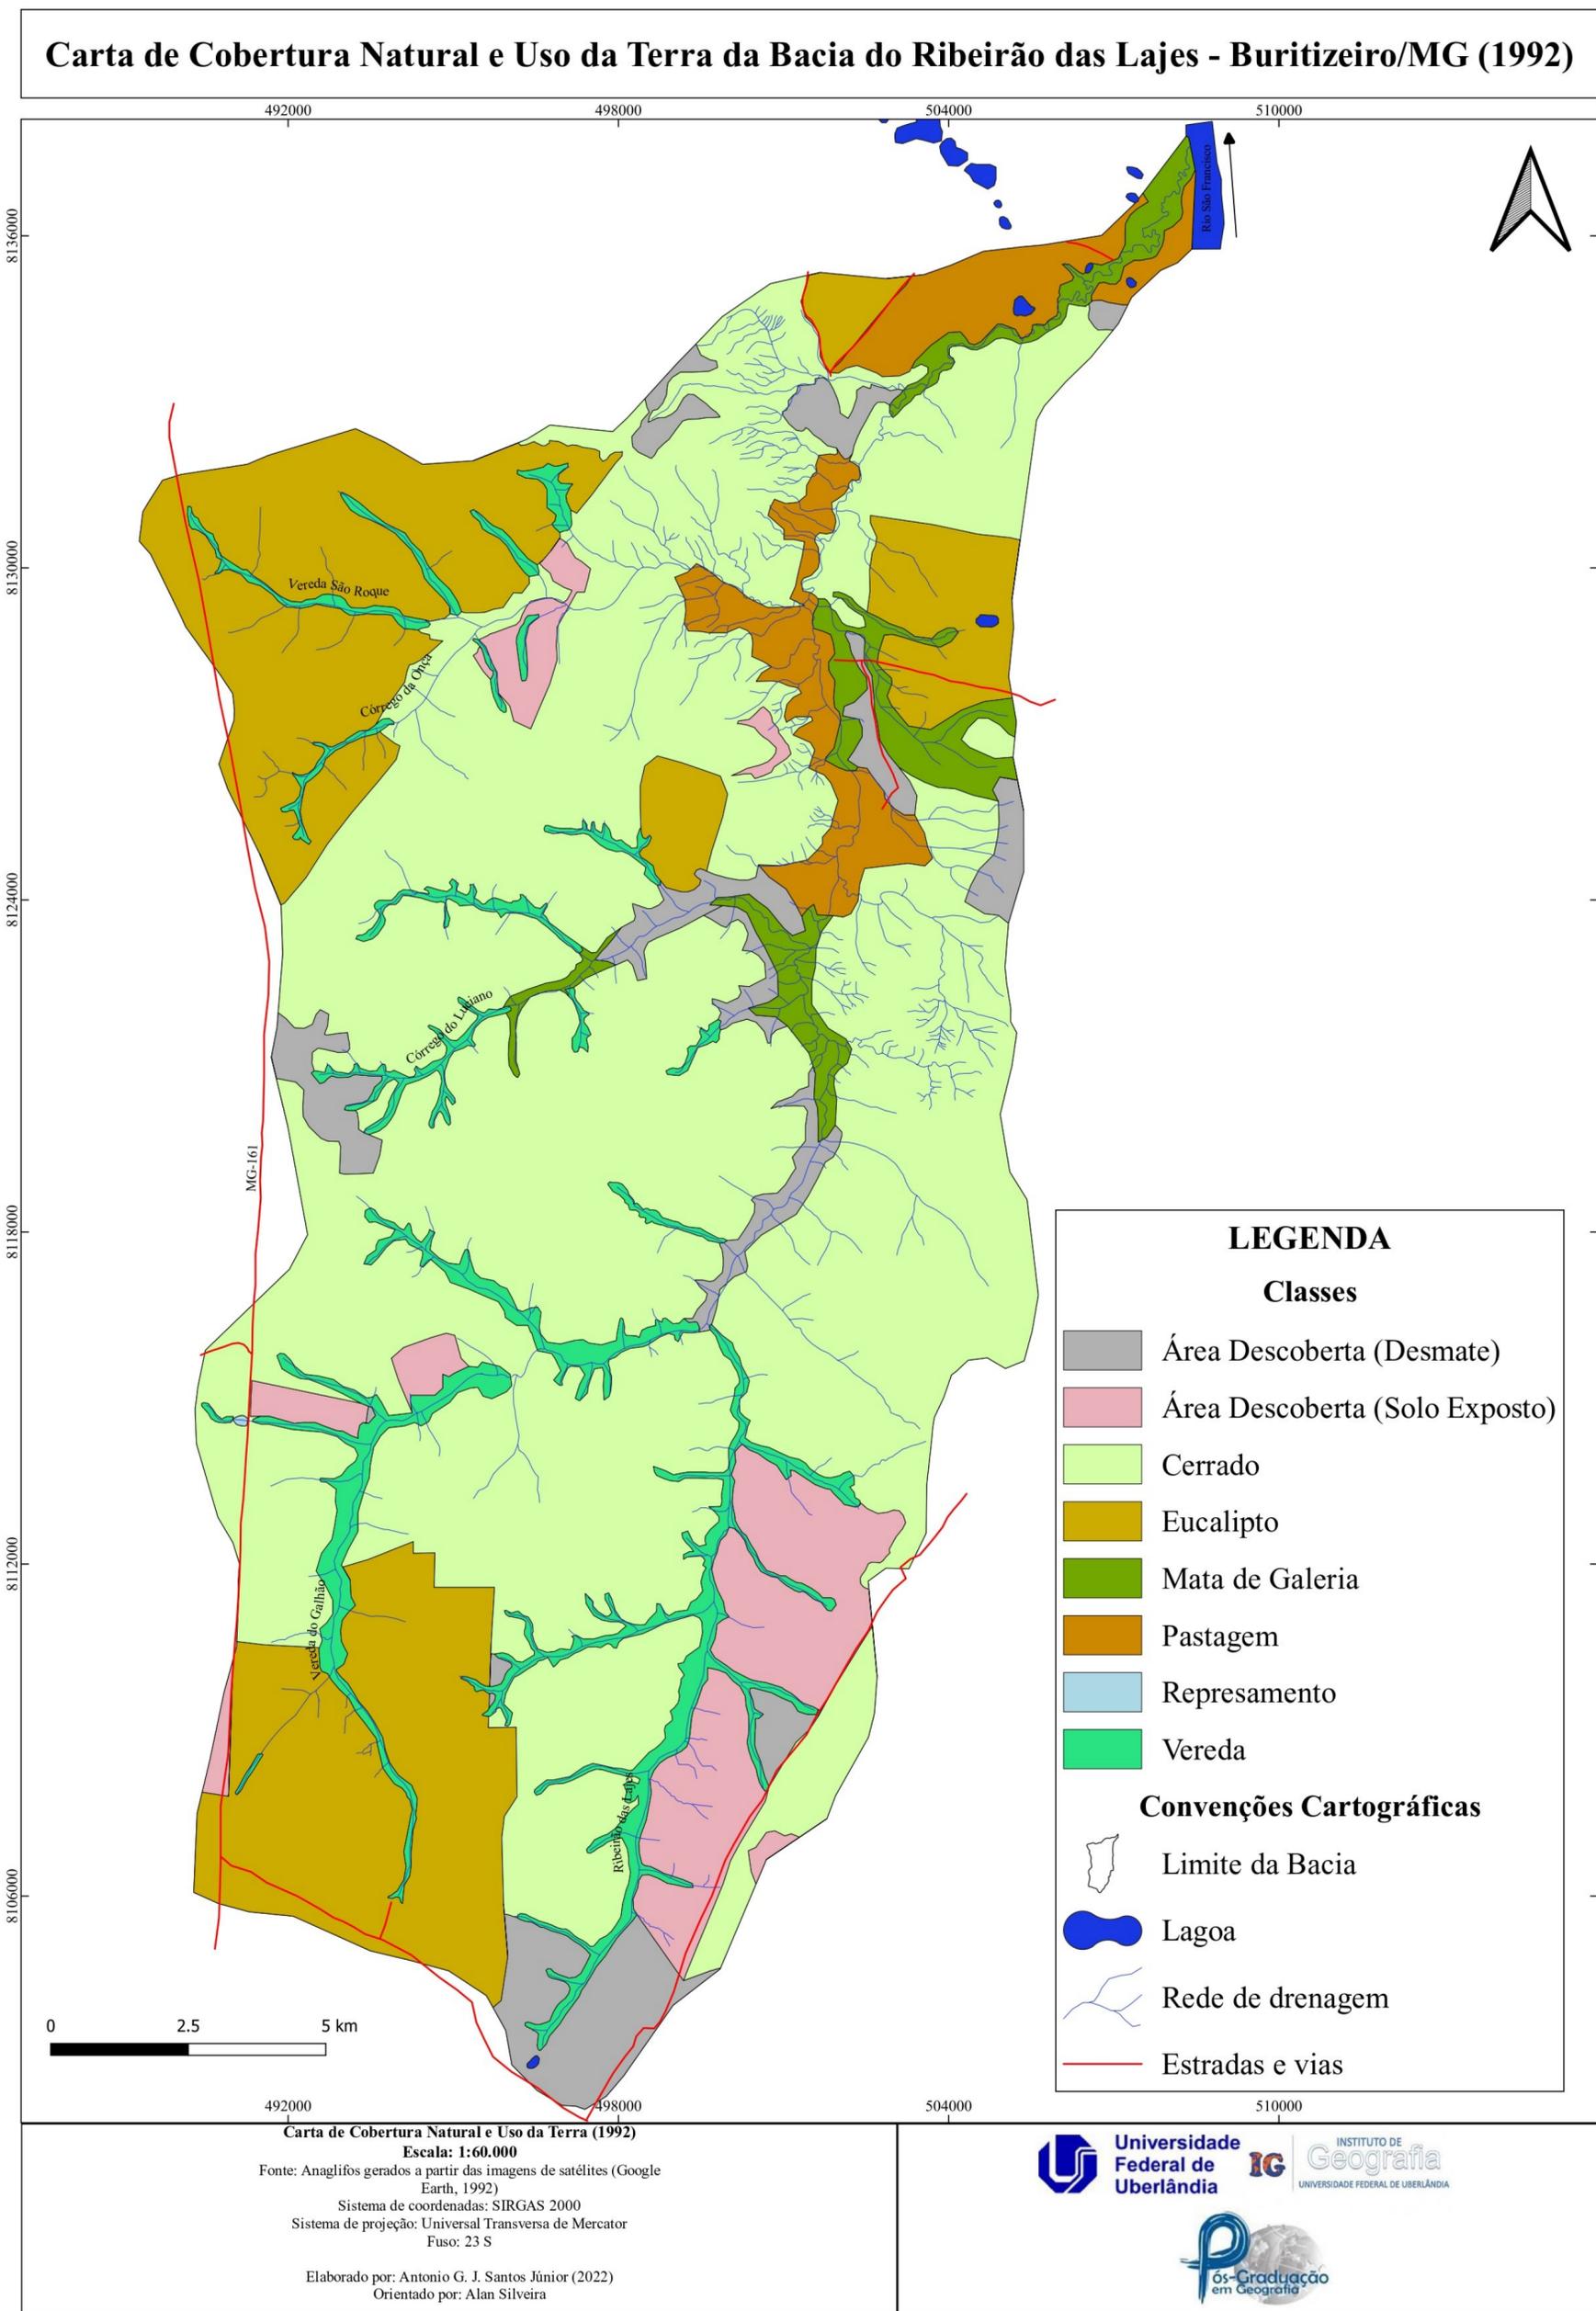
Figura 22: Carta de Cobertura Natural e Uso da Terra da Bacia do Ribeirão das Lajes – Buritizeiro/MG (1992)

Em 1992 (Figura 22), é notória a consolidação do eucalipto, presente predominantemente na Alta Bacia, mas também com fragmentos na Média e Baixa. Ainda são observados o aumento de frentes de desmate e uma maior exposição dos solos as intempéries climáticas, áreas estas destinadas para futura expansão do cultivo de eucalipto.

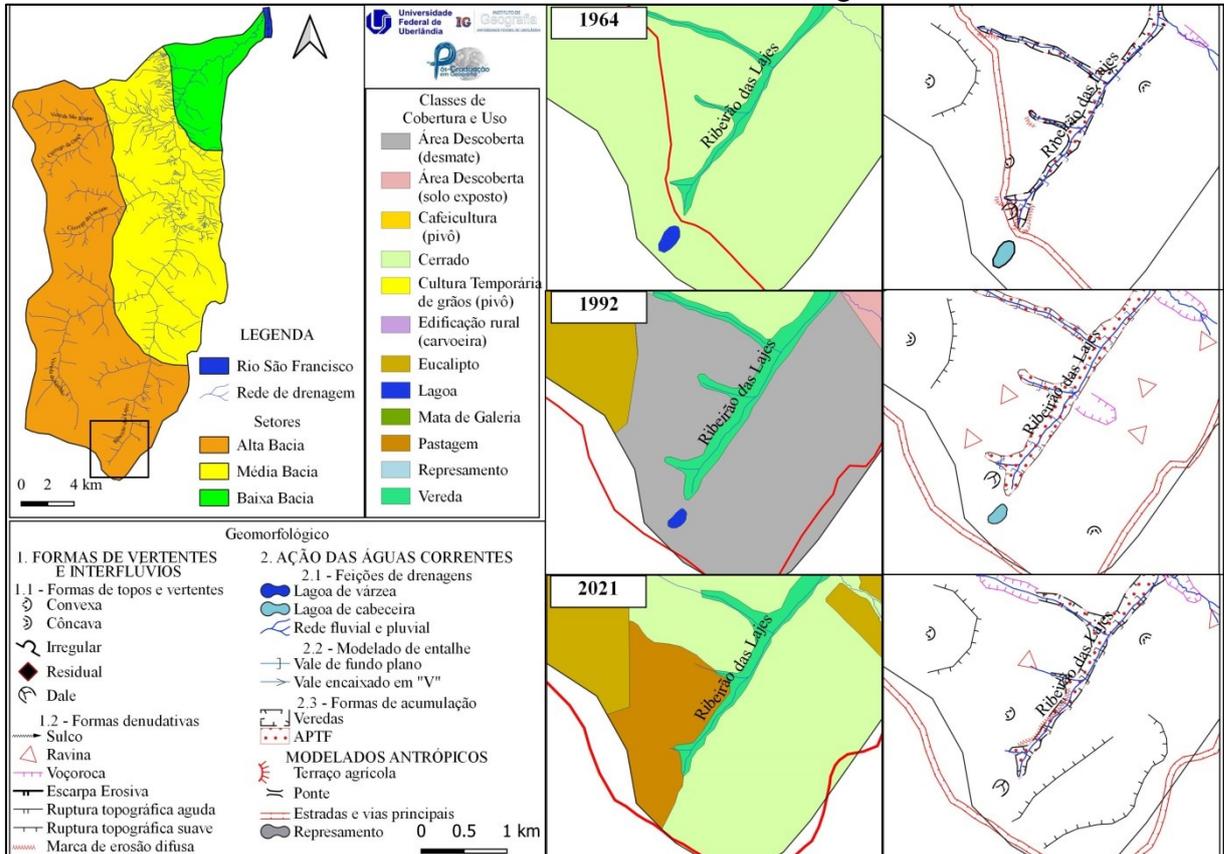
Figura 28: Recorte comparativo entre os cenários de 1964, 1992 e 2021, alteração de cobertura natural e de Uso da Terra e Geomorfológica.

Na figura 28 verifica-se no cenário de 1964 a existência de uma lagoa de cabeceira do Ribeirão das Lajes, na Alta Bacia. Em 1992 a mesma lagoa apresentou uma diminuição de sua área, a qual no cenário de 2021, não foi localizada. Averiguou-se em campo que essas cabeceiras de drenagem da Alta Bacia são marcadas por acumulações de materiais arenosos, aluvionares. Compreende-se que esta lagoa, hoje ocupada por pastagem (Figura 29), tenha sido soterrada pelos materiais erodidos das vertentes, em razão da ocupação da cabeceira da

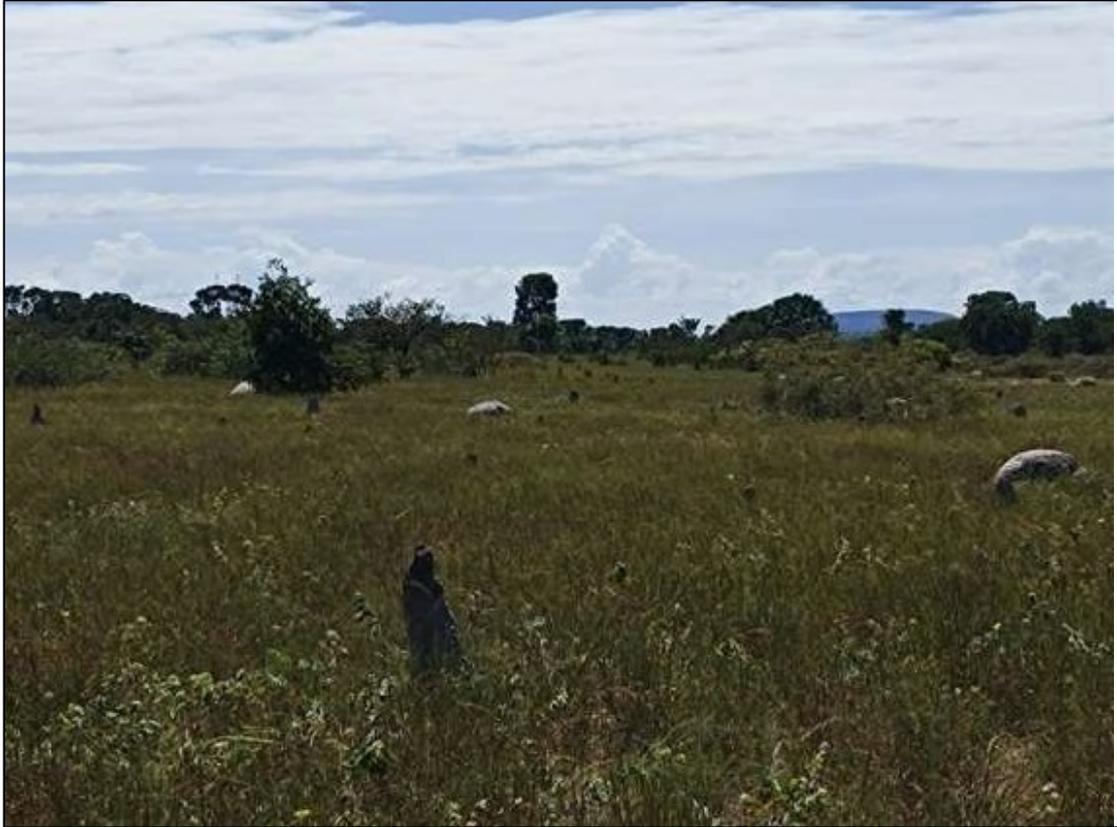
Figura 29: Área da extinta lagoa da cabeceira do Ribeirão das Lajes.

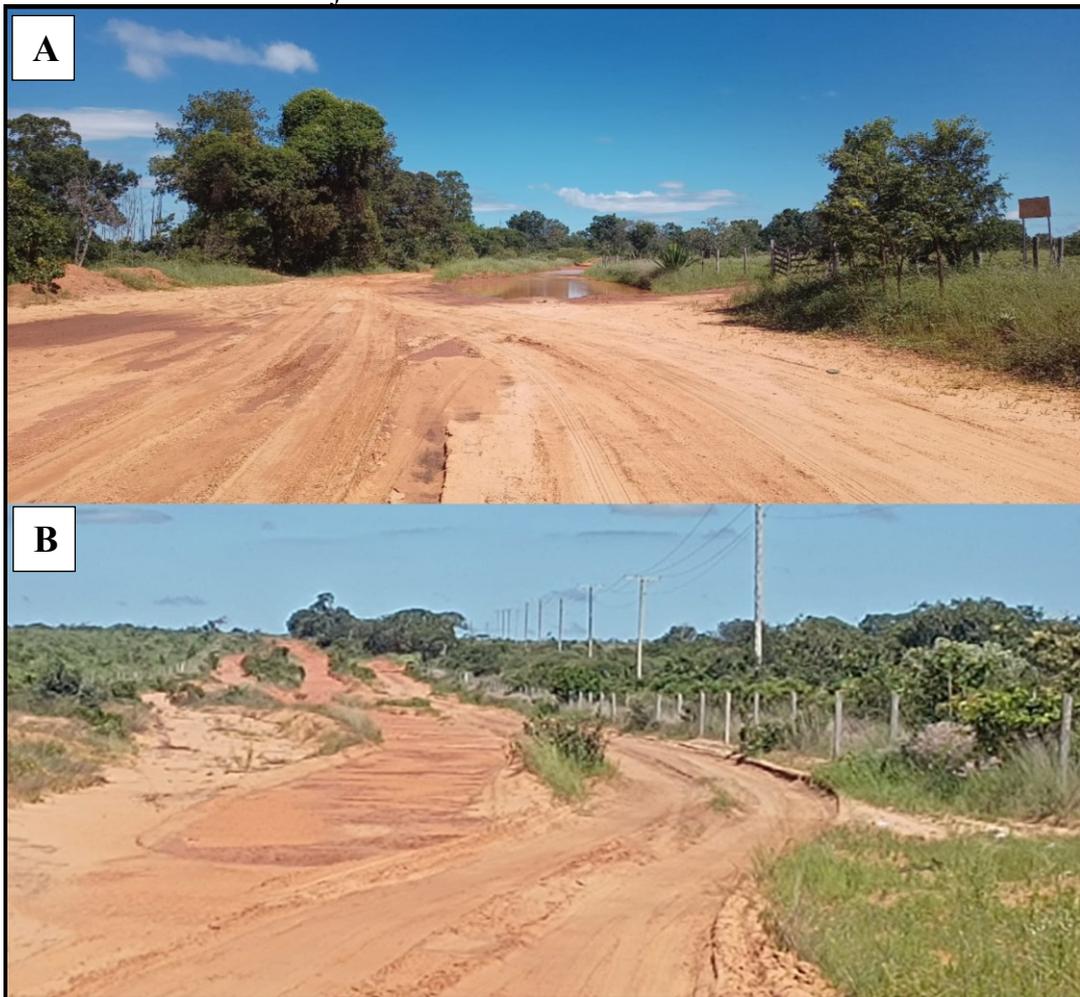
Figura 30: Processos de arenização em estradas não pavimentadas. A: Cabeceira do Ribeirão das Lajes. B: Cabeceira da Vereda do Galhão.

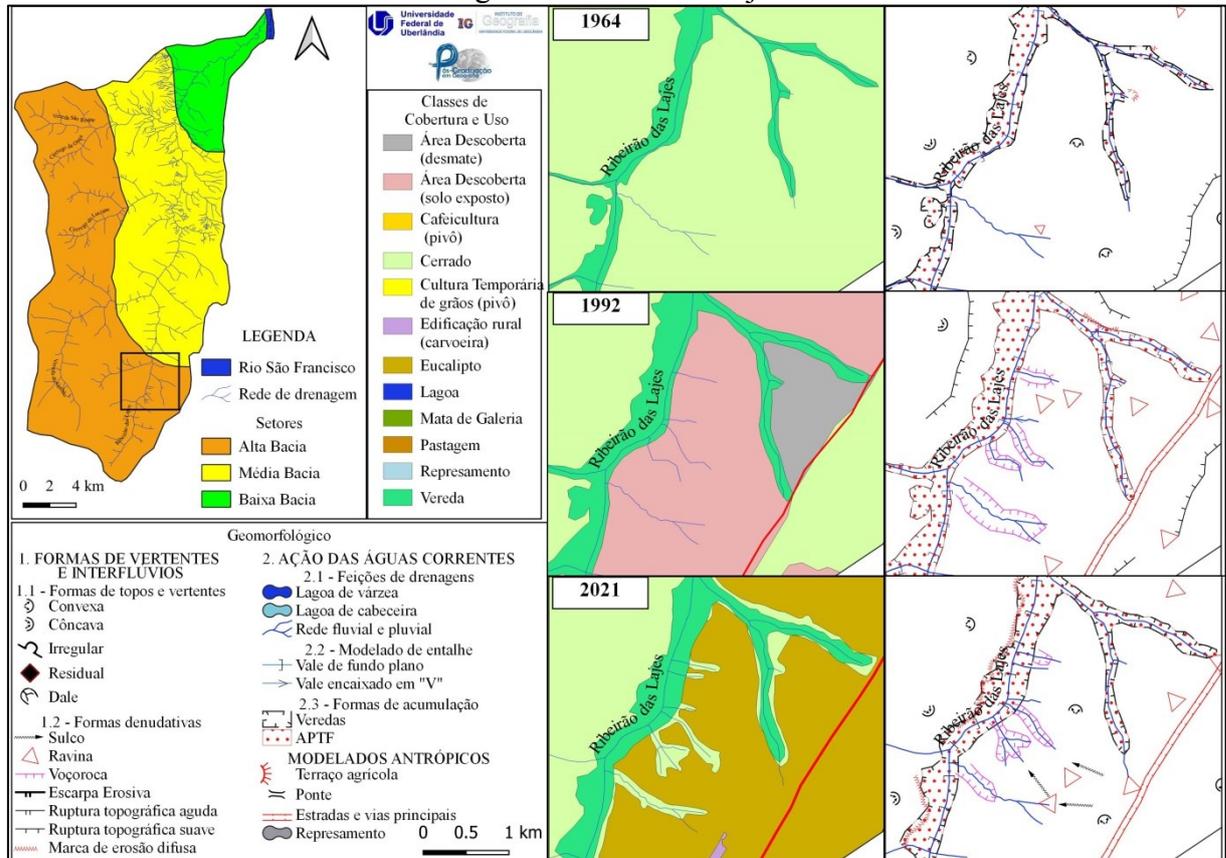
Figura 31: Recorte comparativo dos cenários de 1964, 1992 e 2021, com notáveis ravinas ao longo do Ribeirão do Lajes.

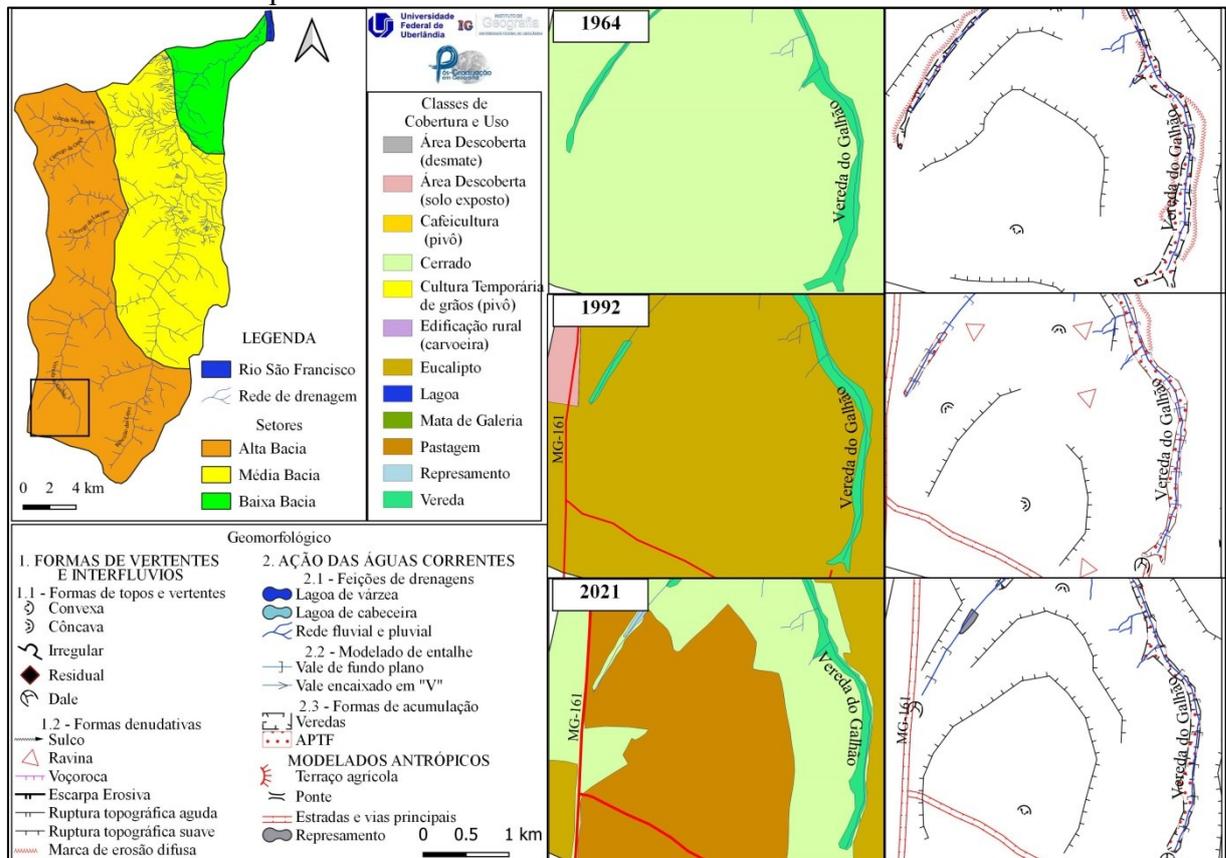
Figura 32: Recorte comparativo dos cenários de 1964, de 1992 e de 2021, cobertura e uso e processos atuantes na cabeceira da vereda do Galhão.

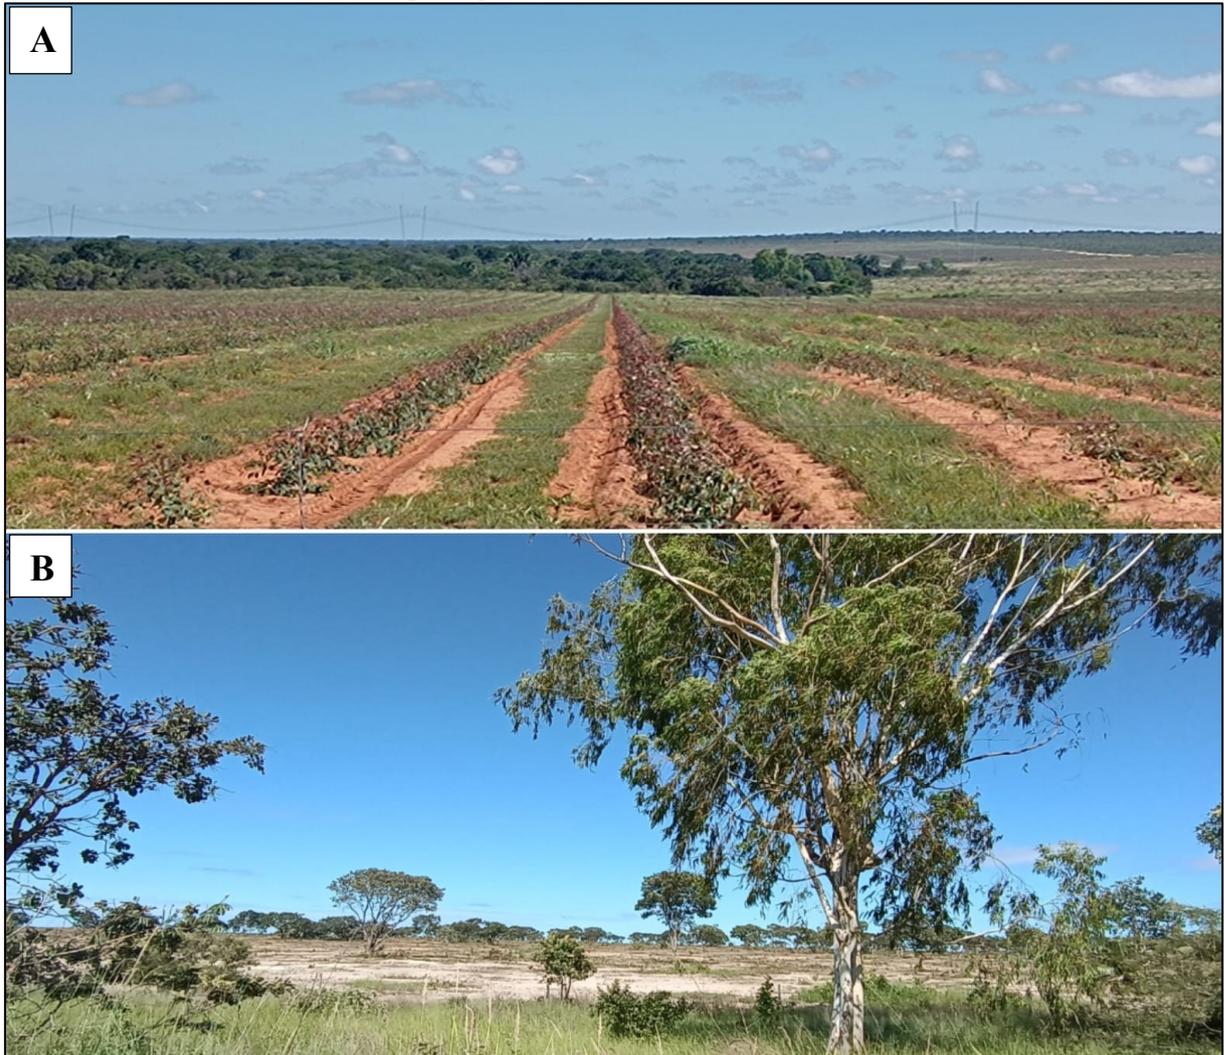
Figura 33: Cobertura e uso da Terra na vereda do Galhão. A: Plantio de eucalipto na cabeceira do Galhão (carreadores em direção à vereda). B: Substituição cerrado e eucalipto por pastagem na vereda do Galhão.

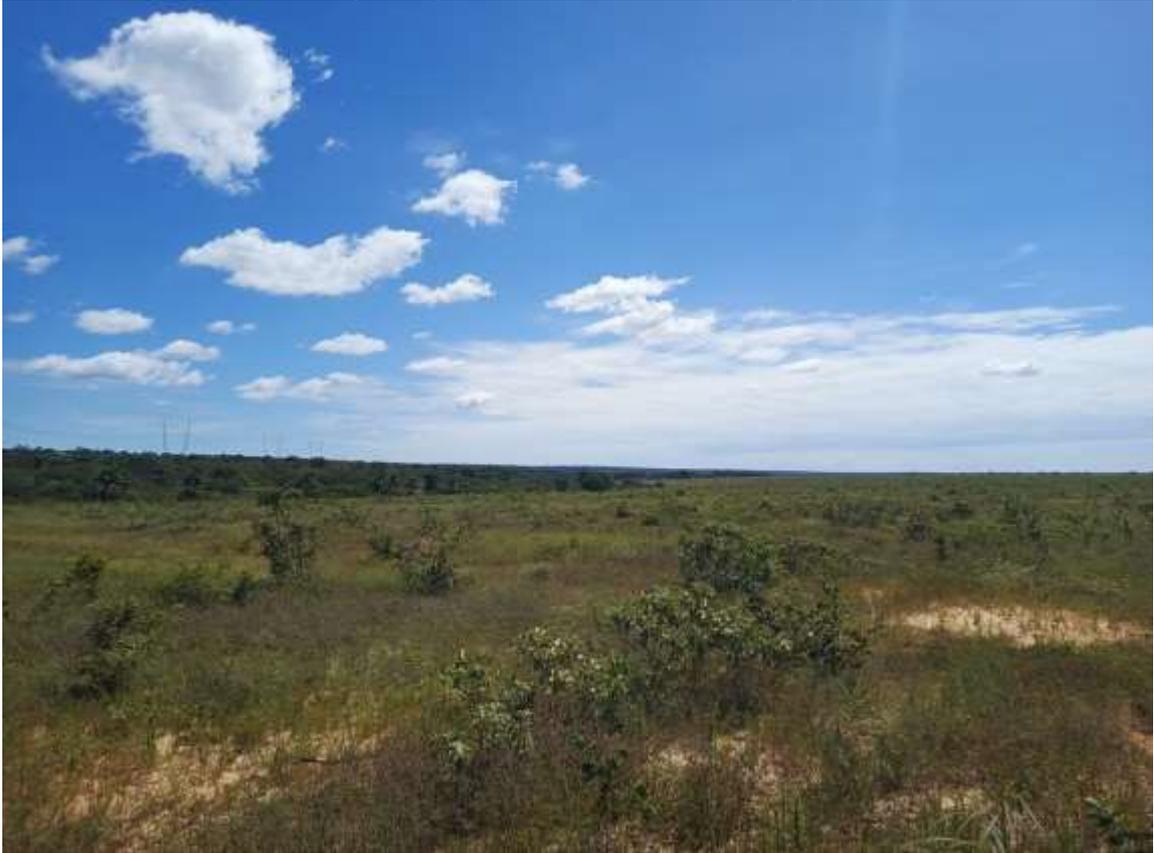
A vereda do Galhão teve a maior diversificação de atividades econômicas ao longo do período na Bacia, passando por pecuária extensiva, silvicultura e mais recentemente pela cafeicultura. Na Figura 35, é possível notar que a área da vereda é composta principalmente pelo Neossolo Quartzarênico em uma superfície ligeiramente convexada, o que facilita a realização de atividades agrícolas mecanizadas. Ao fundo da foto, registra-se a linha de transmissão de energia recentemente instalada na área, que restringi a ocupação sob a mesma.

Figura 35: Vereda do Galhão em superfície tabular suavemente convexada, atualmente com implantação da silvicultura do eucalipto.
