**AÇÕES ANTROPOGÊNICAS E IMPLICAÇÕES GEOMORFOLÓGICAS NA BACIA
DO RIBEIRÃO DAS LAJES (BURITIZEIRO-MG):
Enfoque na dinâmica de veredas**

Dissertação apresentada ao Instituto de Geografia da Universidade Federal de Uberlândia como requisito parcial para obtenção do título de mestre em Geografia.

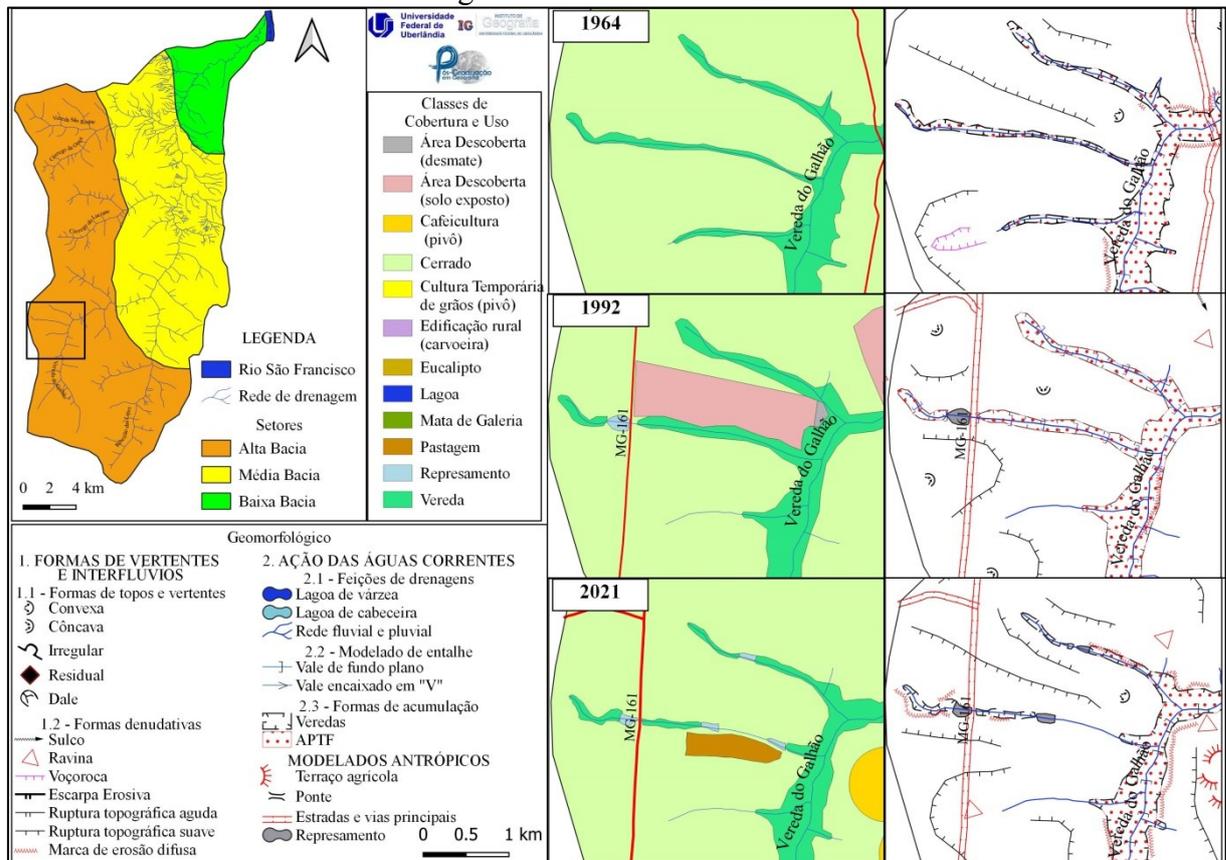
Figura 36: Recorte comparativo dos cenários de 1964, de 1992 e de 2021, represamento de um galho da Vereda do Galhão.

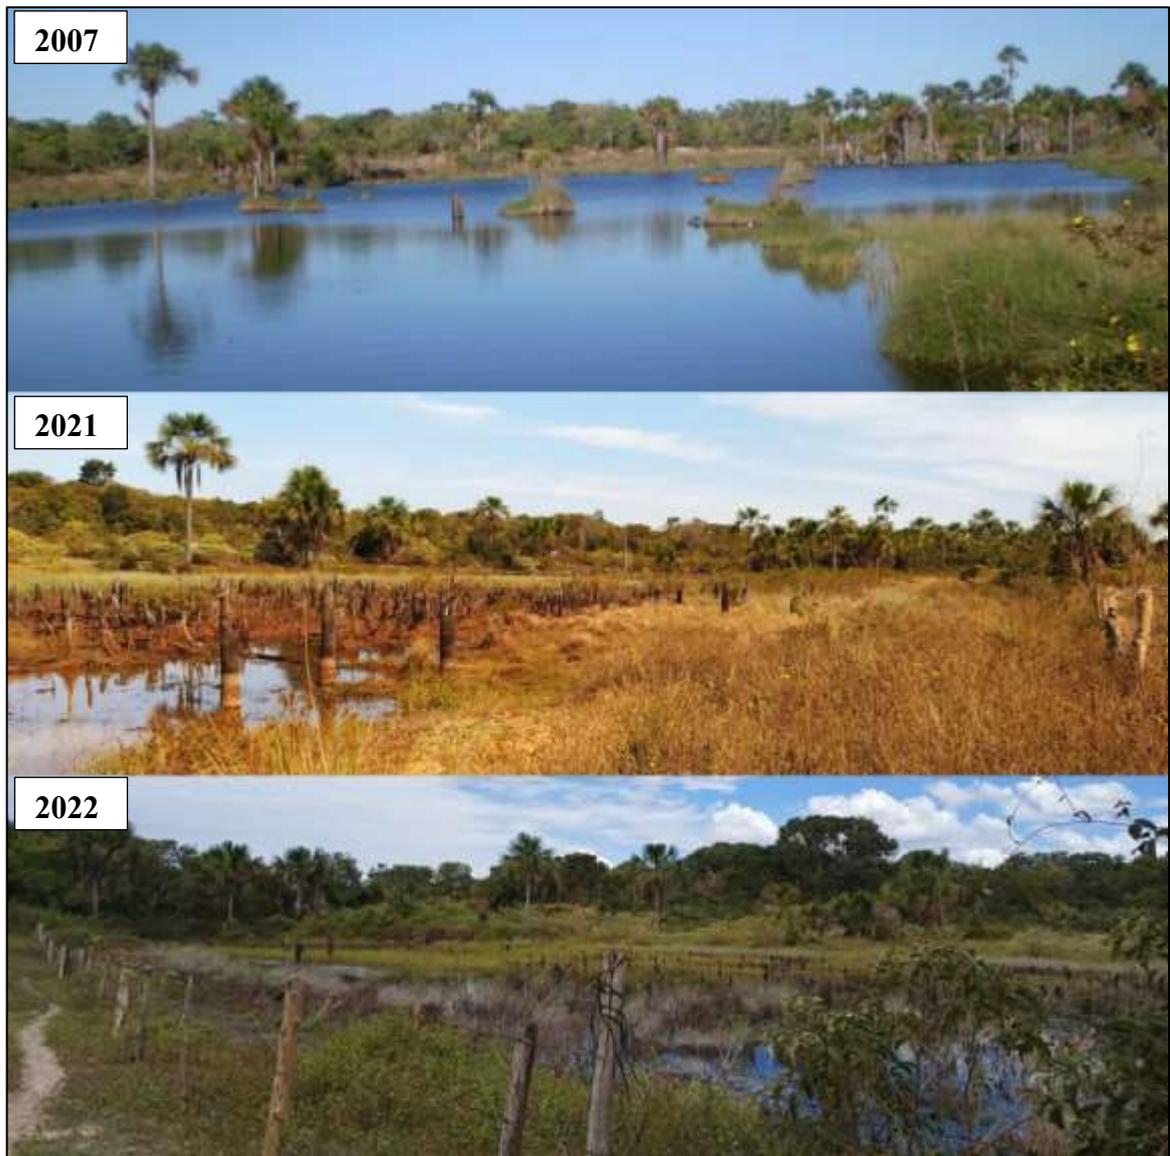
Figura 37: Represamento em decorrência da implantação da MG-161.

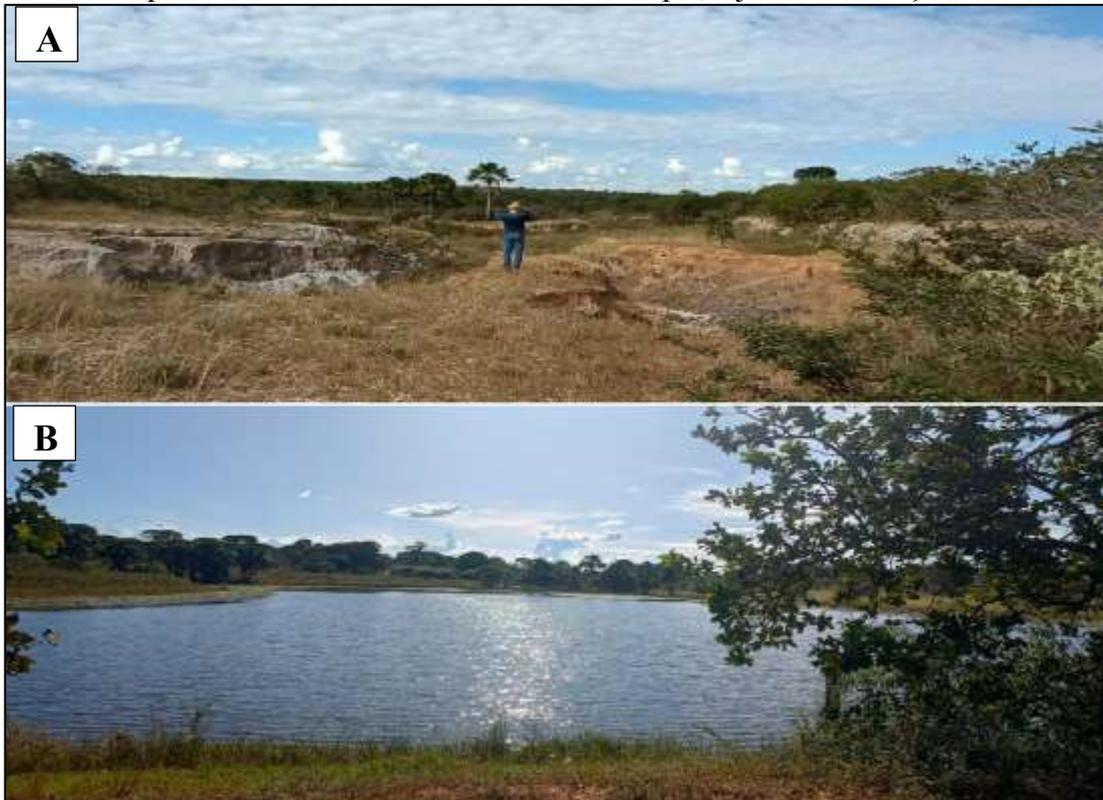
Figura 39: Vereda São Roque. A: Voçoroca instalada sobre a cabeceira da vereda. B: Represamento instalado na vereda São Roque, à jusante da voçoroca.

A dinâmica erosiva promoveu a perda de área da vereda São Roque, que resultou na completa erosão de um dos seus galhos, conforme ilustrado na Figura 39A, em virtude da voçoroca presente sobre esse galho. Averiguou-se em campo a tentativa de controle desses processos erosivos, por fazendeiro local, como a construção de bacias de contenção de sedimentos, a fim de evitar o assoreamento do represamento a jusante da vereda (Figura 39B).

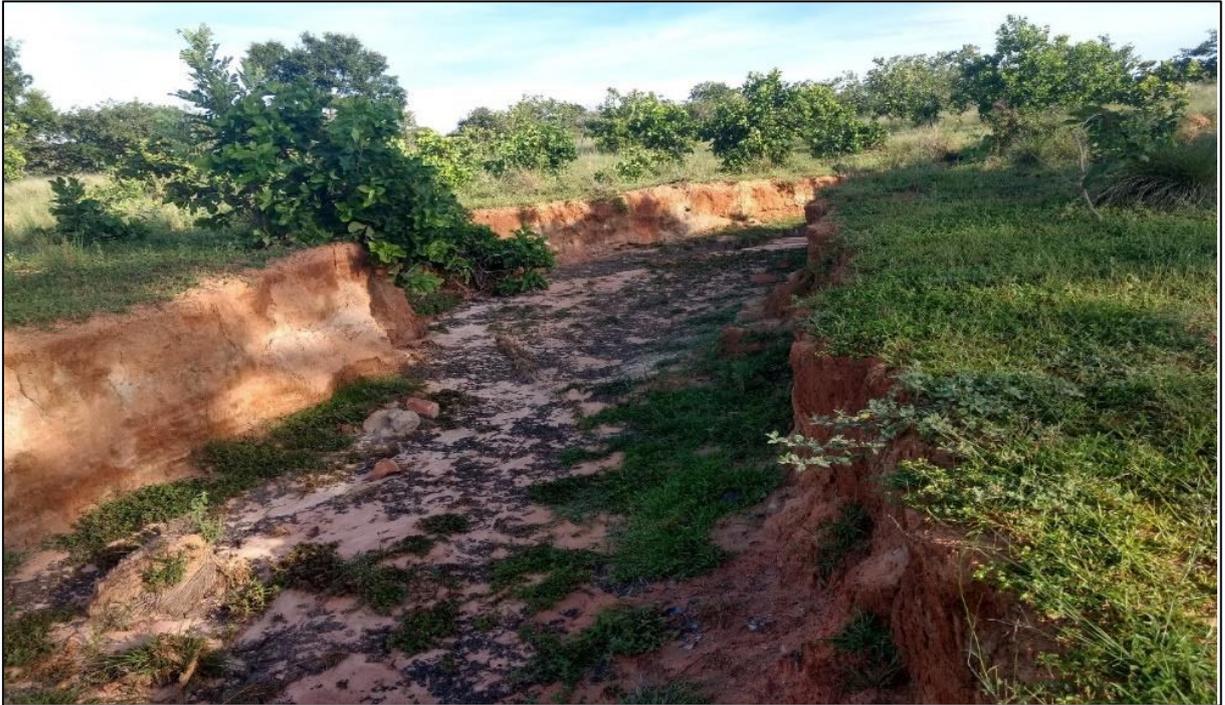
Figura 40: Entalhamento na cabeceira das veredas com remoção das coberturas aluvionares.

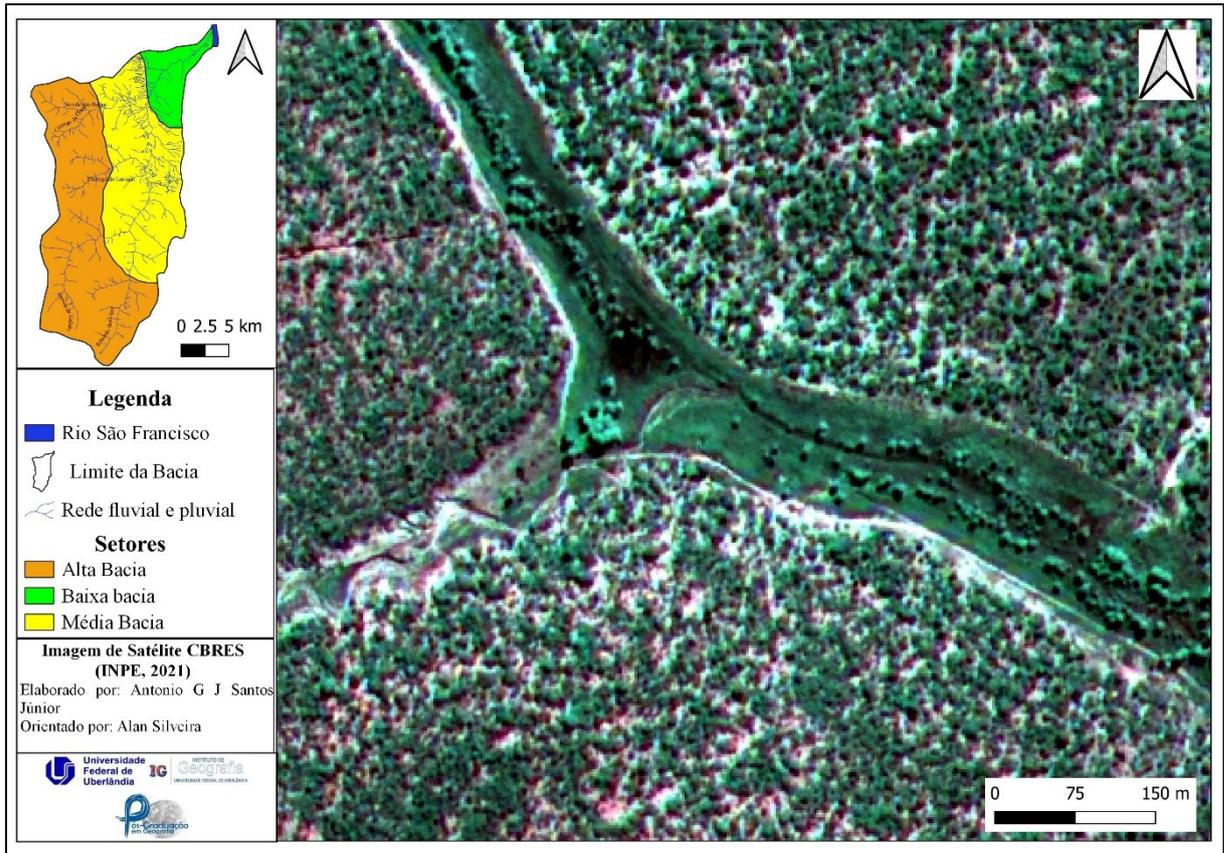
Figura 41: Entalhamento de canal na vereda São Roque (2021).

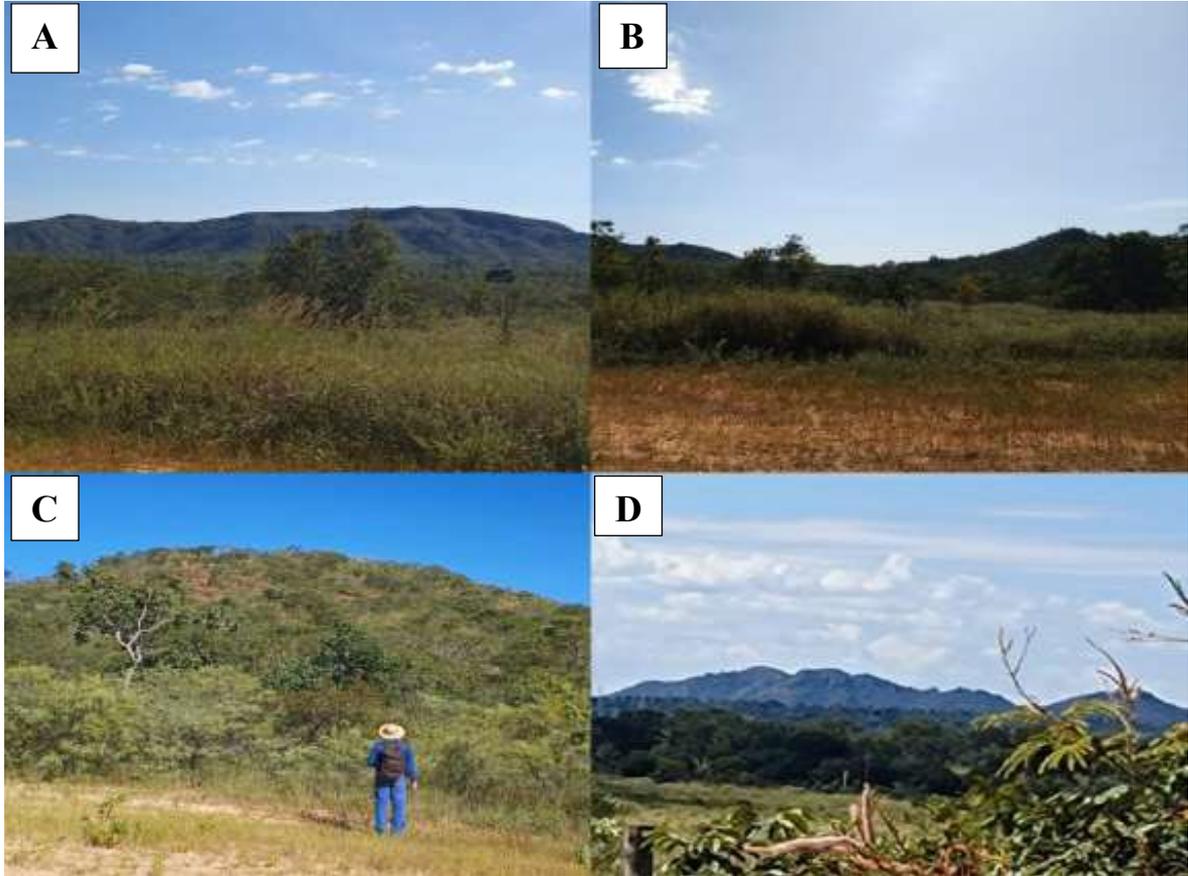
Figura 43: Relevos Residuais da Média Bacia. A: Residual de topo convexado e pináculos. B: Residual de topo aguçado. C: Residual de topo convexo. D: Visão dos residuais a partir da Alta Bacia.

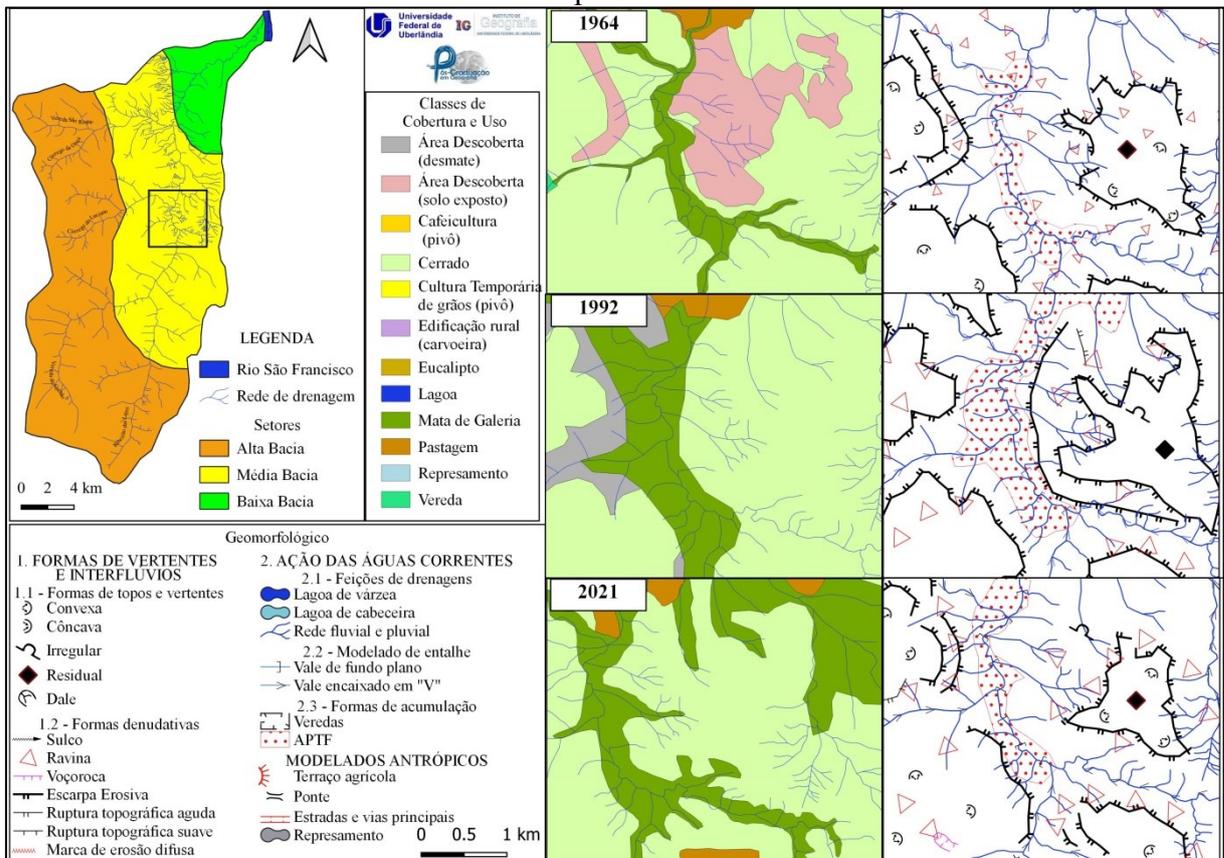
Figura 44: Recorte comparativo dos cenários de 1964, de 1992 e de 2021, Média Bacia, Escarpa Erosiva.

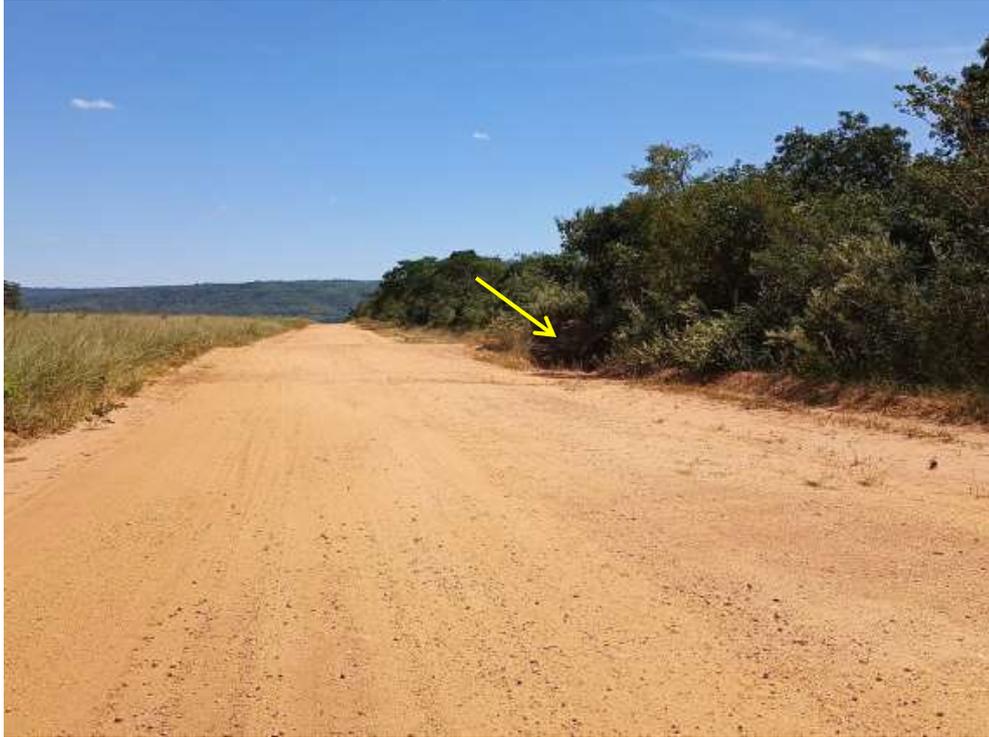
Figura 46: Estradas vicinais com bolsões para contenção de escoamento superficial, indicada pela seta.
