**REDES NEURAS PROFUNDAS PARA ANÁLISE DE FISSURAS EM
REVESTIMENTOS ARGAMASSADOS COM DIFERENTES TIPOS DE
ACABAMENTO SUPERFICIAL**

Tese apresentada ao programa de Pós-graduação em Engenharia Mecânica da Universidade Federal de Uberlândia como parte dos requisitos para obtenção do grau de **Doutor em Engenharia Mecânica**.

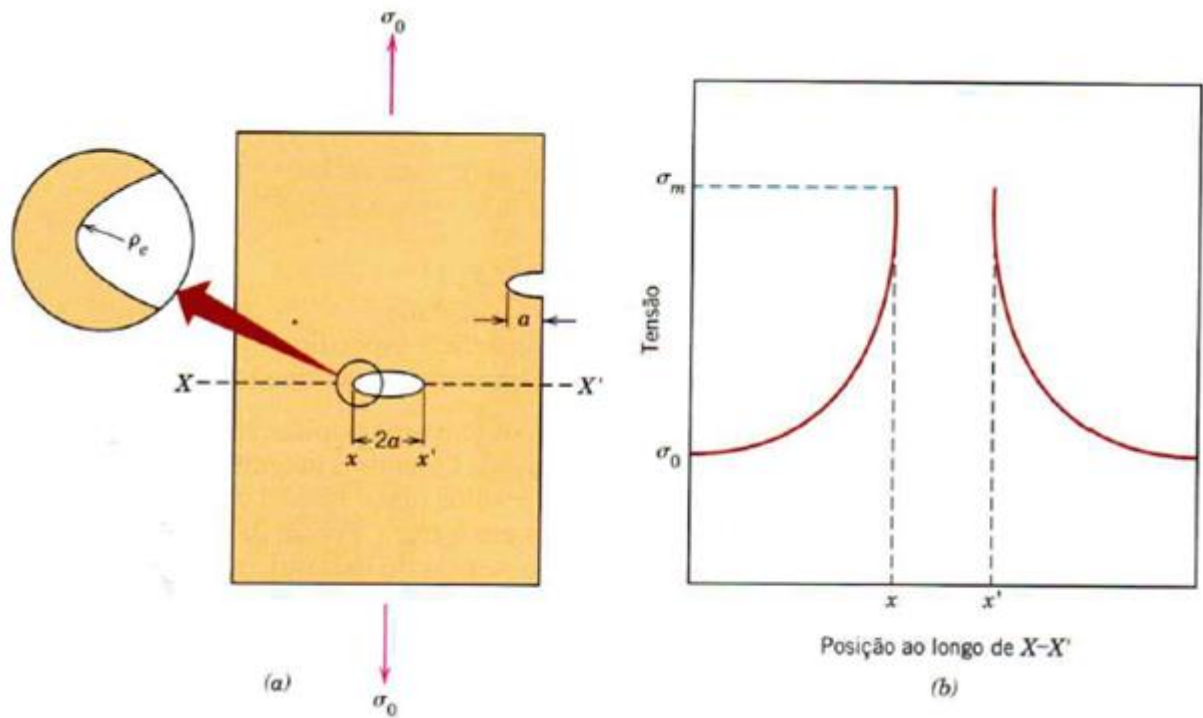
Figura 2 - Exemplo de concentração de tensões em materiais

(a) Geometria de trincas superficiais e internas; (b) Perfil de tensões esquemático ao longo da linha X-X' em (a), demonstrando a amplificação da tensão nas extremidades da trinca.

Com a evolução dos estudos da mecânica da fratura, verificou-se a necessidade de compreender melhor os mecanismos de fratura. Um dos fatores que influenciam no surgimento e propagação de trincas é a concentração de tensões. Quando se tem algum defeito em um material, sobre uma força aplicada, ocorre um acúmulo de tensão nas extremidades dessa descontinuidade fazendo com que essas regiões fiquem propícias à nucleação e propagação de trincas (JANSSEN, ZUIDEMA e WANHILL, 2002).

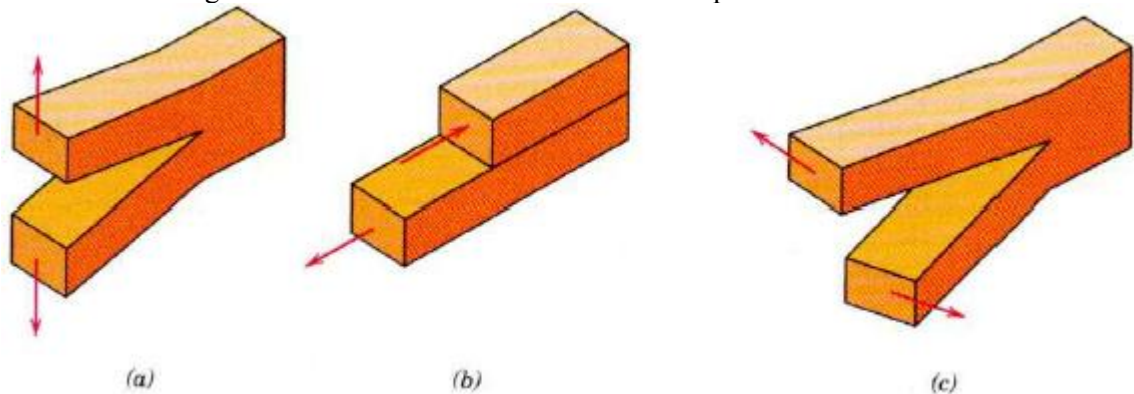
Figura 3 - Três modos de deslocamento da superfície de uma trinca

(a) Modo I, modo de abertura ou de tração; (b) modo II, modo de cisalhamento; (c) modo III, modo de rasgamento.

A configuração do modo de deslocamento das superfícies no processo de propagação da trinca depende do tipo de sollicitação que foi realizada. Na Figura 3 é possível verificar as 3 modalidades de deslocamento das superfícies de uma trinca. No modo I, tem-se um esforço de tração que divide o material puxando as duas superfícies em direções opostas. Já no modo II, ocorre um esforço de cisalhamento no qual as superfícies deslizam entre si na ruptura. No caso do modo III, as superfícies são deslocadas de forma lateral, o que se assimila a uma sollicitação de torção.

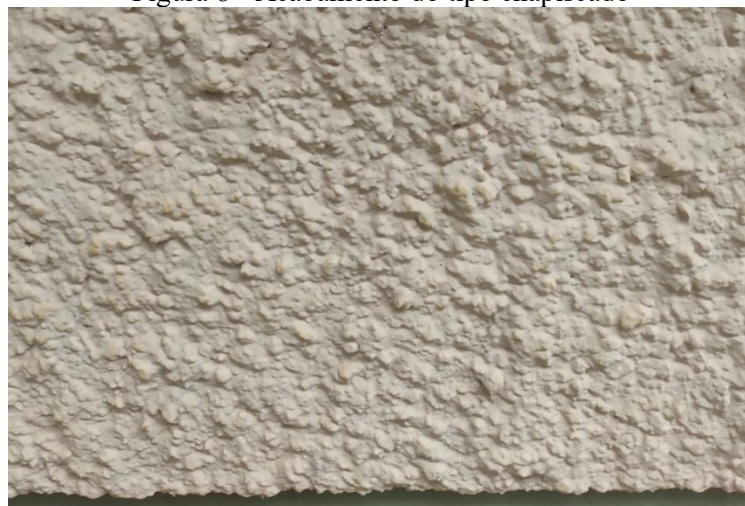
Figura 8 - Acabamento do tipo chapiscado

Além do acabamento liso com ou sem pintura, é possível realizar outras configurações de finalização a superfície do revestimento argamassado. Um desses acabamentos diferentes é o chapiscado. Nele, a superfície fica com aspecto rugoso. Ele pode ser obtido por meio da projeção de argamassa ou com rolo de textura. Na Figura 8 é possível verificar um exemplo de revestimento com acabamento chapiscado.

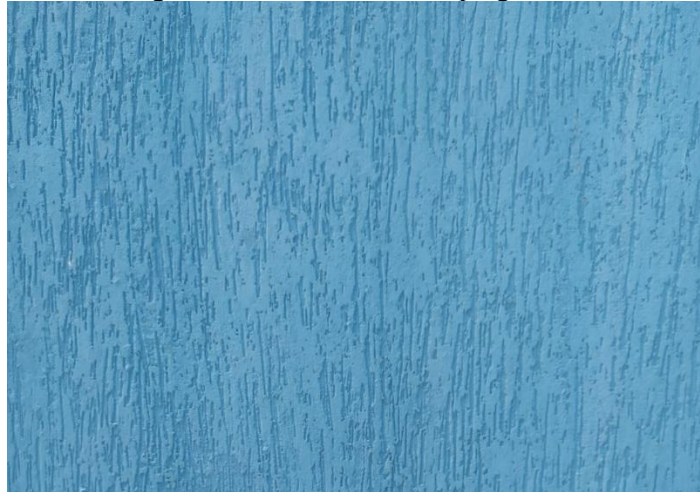
Figura 9 - Acabamento do tipo grafiato

Outro tipo de acabamento superficial é grafiato. Ele é obtido a partir da mistura da argamassa com granitina, que são grãos de rochas moídas, derivados de um processo de moagem seletiva por cores e granulometria. Quando se passa a desempenadeira, esses grãos são arrastados, o que resulta um aspecto de ranhuras no revestimento. Um exemplo de acabamento do tipo grafiato pode ser observado na Figura 9.

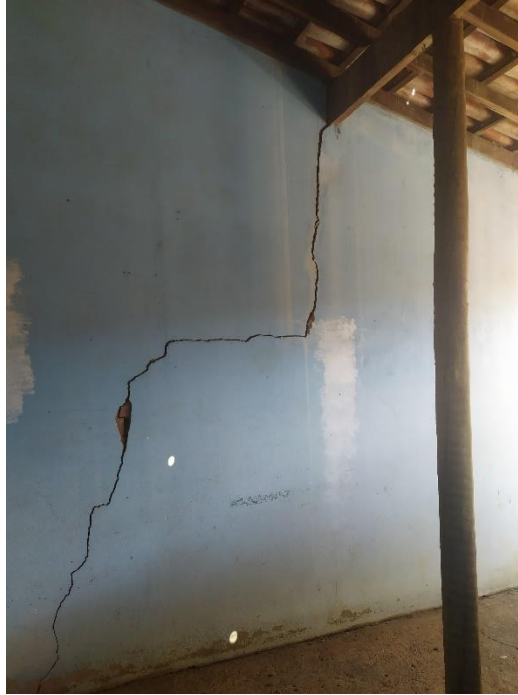
Figura 15 - Fissuração com direção predominante a 45°

Em relação as fissurações a 45°, nem todas indicam a incidência de um recalque. Por exemplo, em cantos de esquadrias, quando não é feito o reforço dos cantos das aberturas a partir de vigas denominadas de verga e contra-verga, pode ocorrer fissurações, geralmente a 45°. Isso porque a abertura que na parede geram concentração de tensões em seus cantos, como é mostrado na Figura 2. Exemplos de ruptura a partir de concentração de tensões em bordas de esquadrias podem ser verificadas na Figura 16.

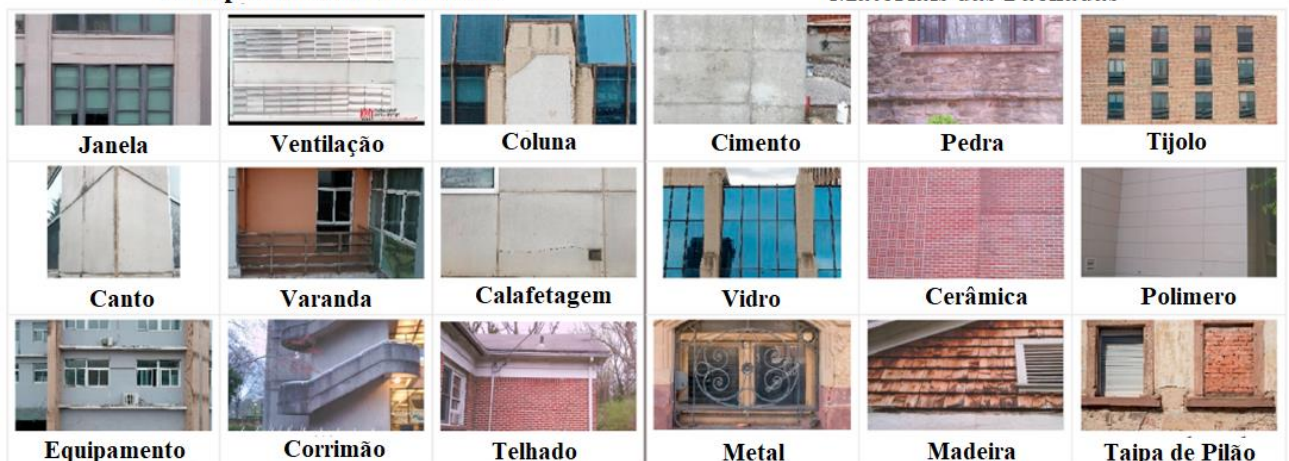
Figura 31 - Imagens das fachadas capturadas por meio de VANT

Para montagem do banco, foram obtidas 222 imagens. Dessas, 126 foram coletadas por meio de um drone a uma distância de 5 m a 3 m das fachadas. As outras 96 foram obtidas na internet por imagens ou quadros de vídeos. Elas foram divididas em *patches* menores de 128 x 128 pixels. *Patches* de objetos como janelas, parapeitos, grades e bordas de fachadas foram excluídos. As imagens foram classificadas manualmente gerando um banco com um total de 26.177 *patches*. Essas imagens foram divididas nas proporções de 80% para o conjunto de treinamento, 10% para validação e 10% para os testes. Os detalhes referentes ao banco de dados podem ser observados na Tabela 10. Alguns exemplos de diferentes tipos de fachadas que o estudo abrangeu pode ser observado na Figura 31.

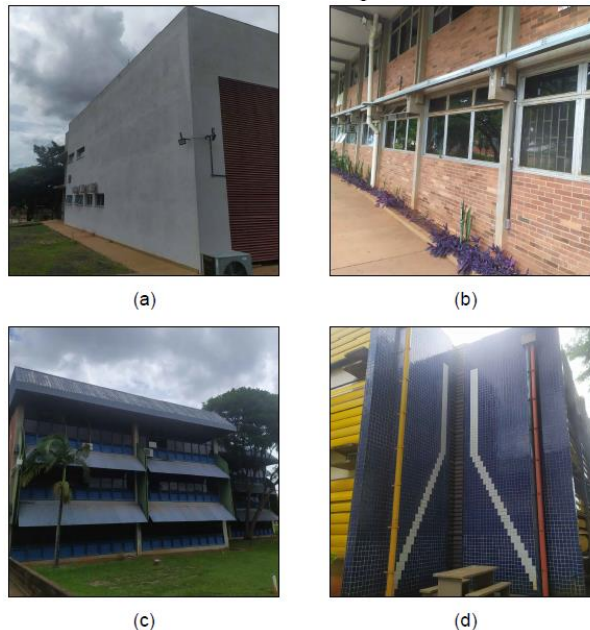
Figura 35 – Fachadas com diferentes tipos de materiais constituintes

As edificações que compõem o ambiente de coleta são diversas. Elas variam em relação aos seus formatos, tamanhos e materiais constituintes. Na Figura 35 é possível observar quatro edificações com diferentes composições de materiais em suas fachadas.

(a) Fachada com revestimento argamassado; (b) Fachada com tijolo maciço aparente; (c) Fachada com esquadrias metálicas e de vidro; (d) Fachada com revestimento cerâmico.

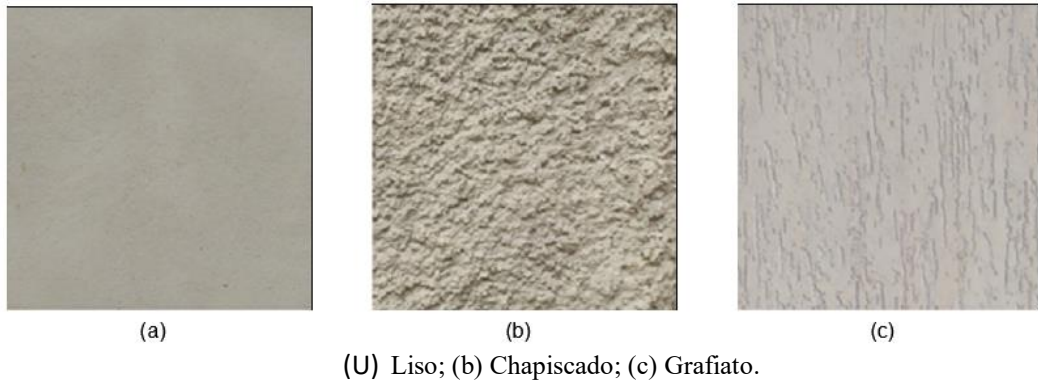
Figura 40 – Diferentes tipos de acabamento superficial

Na divisão em relação ao acabamento superficial, os dados foram agrupados em três tipos textura de revestimento argamassado sendo elas: o revestimento liso, o grafiato e o chapiscado. Na Figura 40, é possível verificar exemplos dos três tipos principais definidos.

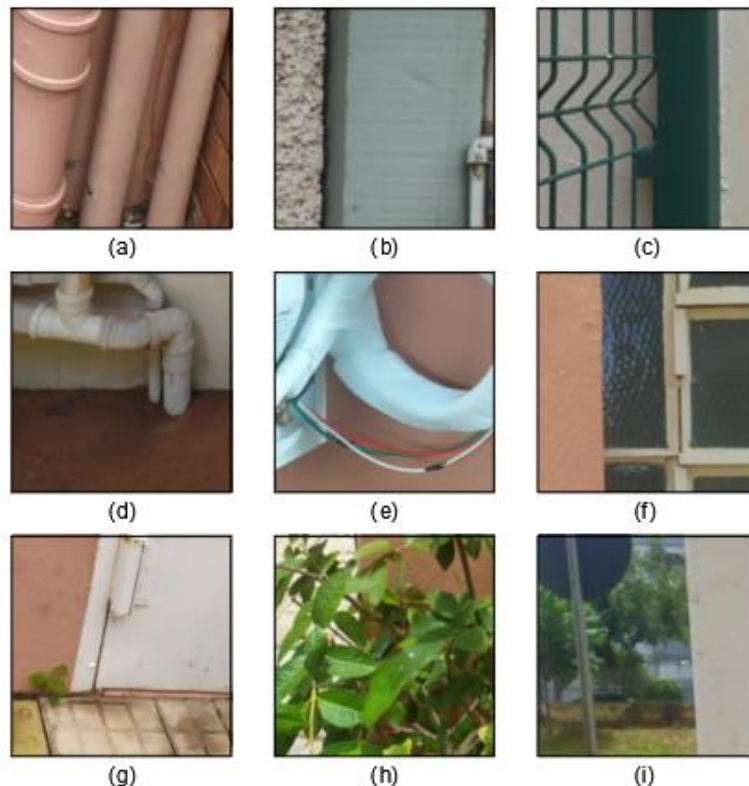
Figura 43 - Exemplo de patches onde o revestimento argamassado não é a informação principal

O outro tipo de ruído identificado foram os patches cujo a informação principal da imagem não era o revestimento. Na Figura 43, é possível verificar alguns exemplos desse tipo de ruído. Foram removidos, também, patches de imagens que estavam repetidas.

(a) Tubulação; (b) Pilar de concreto; (c) Grade; (d) piso e tubulação; (e) Fiação de ar condicionado; (f) Piso e porta; (h) Vegetação; (i) Fundo de imagem.

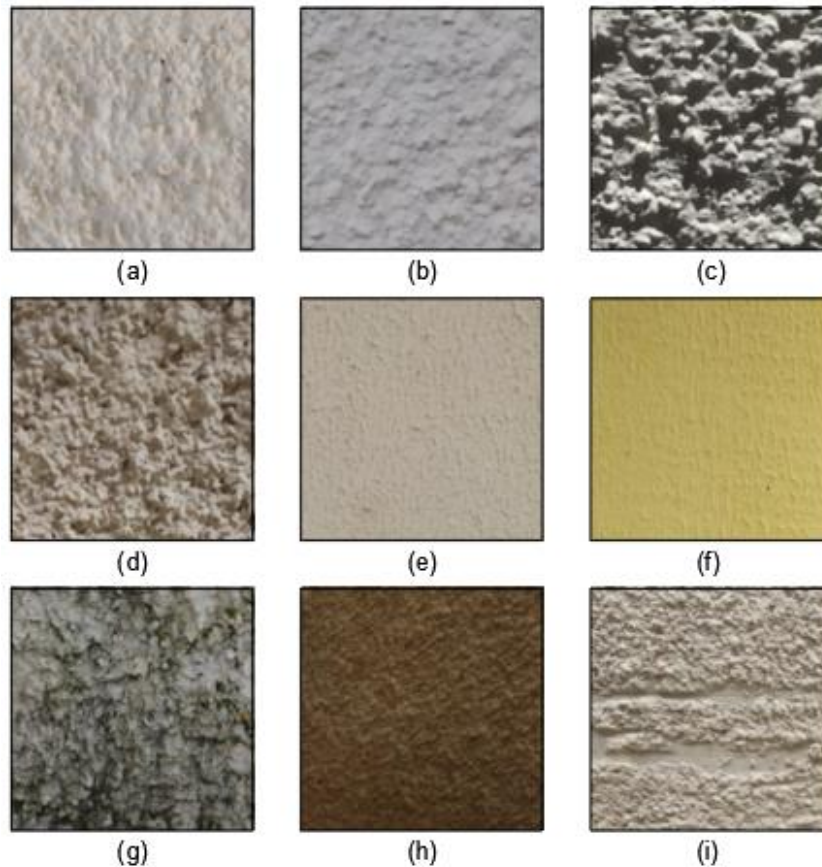
Figura 47 - Texturas do acabamento superficial chapiscado

No caso do acabamento chapiscado, na Figura 47, é possível observar diferenças na rugosidade entre as imagens. No caso da imagem (d), a rugosidade é mais acentuada, possuindo ondulações maiores do que as imagens (a) e (b). Já nos patches (e) e (f), a rugosidade é mais leve, resultado de uma aplicação utilizando rolo com textura. Nas imagens (g) e (h) observa-se uma textura mais áspera, com saliências mais finas. Por fim, a imagem (i) tem uma falha na aplicação do acabamento superficial chapiscado.

(a) e (b) Com saliências leves; (c) e (d) Com saliências grandes; (e) e (f) Aplicado com rolo de textura; (g) e (h) Com aspecto e saliências finas; (i) Com falha no acabamento.

Assim como o grafito, o chapiscado não teve muita variação quanto as cores de pintura, sendo essas encontradas na cor branca e em tons de cinza e amarelado, similares ao que é apresentado na Figura 47.

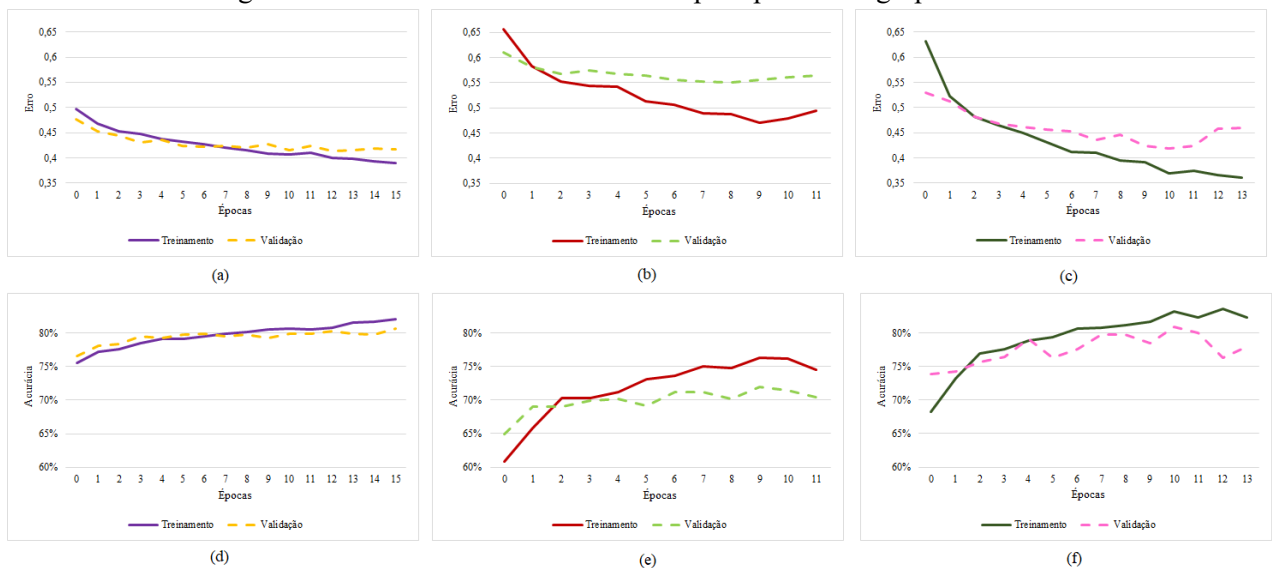
Figura 80 - Curvas do erro e da acurácia por épocas dos grupos D+

As curvas do erro e da acurácia foram próximas das dos bancos do agrupamento D, o que é o ideal tendo em vista que grupos de treinamento e validação entre o D e o D+ foram os mesmos. Na Figura 80 é possível observar as curvas de treinamento.

(a) Erro por épocas do grupo D2+; (b) Erro por época do grupo D3+; (c) Erro por época do grupo D4+; (d) Acurácia por época do grupo D2+; (e) Acurácia por época do grupo D3+; (f) acurácia por época do grupo D4+
