SERVIÇO PÚBLICO FEDERAL
MINISTÉRIO DA EDUCAÇÃO
UNIVERSIDADE FEDERAL DE UBERLÂNDIA
PROGRAMA DE PÓS-GRADUAÇÃO EM ENGENHARIA CIVIL

USO DE ENSAIOS NÃO DESTRUTIVOS NA AVALIAÇÃO DE DORMENTES DE CONCRETO PROTENDIDO

Dissertação apresentada à Faculdade de Engenharia Civil da Universidade Federal de Uberlândia, como parte dos requisitos para a obtenção do título de Mestre em Engenharia Civil.

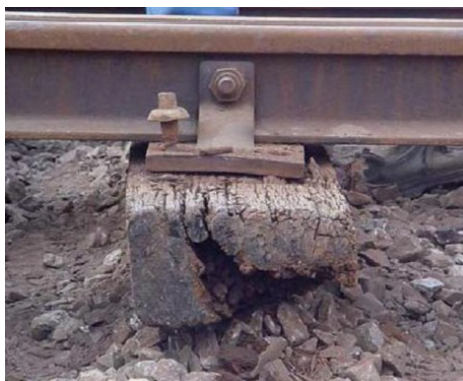
Figura 3. Deterioração do dormente de madeira devido à decomposição fúngica

A decomposição fúngica é o modo predominante de deterioração do dormente de madeira, pois a madeira é suscetível à bio-deterioração de microrganismos. Um fungo pode

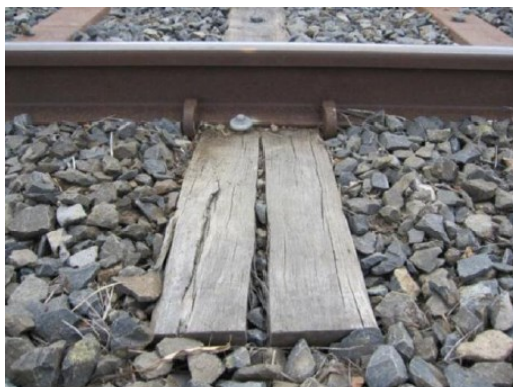
Figura 4. Rachadura lateral do dormente de madeira

A deterioração de um dormente de madeira devido à rachadura em sua extremidade é o modo de falha mais comum que surge quando o dormente é submetido a uma grande carga de cisalhamento transversal. Além disso, o trilho é conectado a cada dormente por um sistema de fixação adequado que inclui um clipe de fixação de trilho, placa de dormente e espigão de parafuso, um dormente pode rachar ao longo do tempo conforme se vê na Figura 4 (MANALO et al., 2010; FERDOUS; MANALO, 2014; JABU et al., 2021).

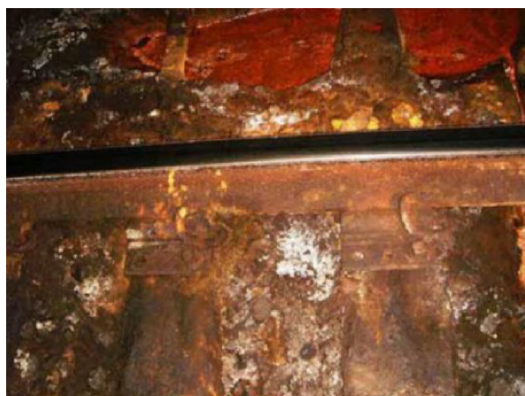
Figura 7. Corrosão em dormente de aço

Os dormentes de aço sofrem corrosão nas áreas onde o solo de suporte ou lastro é rico em sais. O risco de corrosão é muito maior do que o trilho, embora ambos sejam feitos de aço, pois um dormente estabelece contato íntimo com os materiais de lastro e subleito. Os dormentes podem entrar em contato com diferentes sais do solo, águas subterrâneas ou agregados que podem reagir com o aço, levando à falha do dormente devido à corrosão (Figura 7). Além disso, outras razões, incluindo lastro à base de escória metálica, um ambiente continuamente úmido e a existência de materiais corrosivos, podem aumentar a corrosão em um dormente de aço (JABU et al., 2021; FERDOUS et al., 2015; FERDOUS et al., 2021).

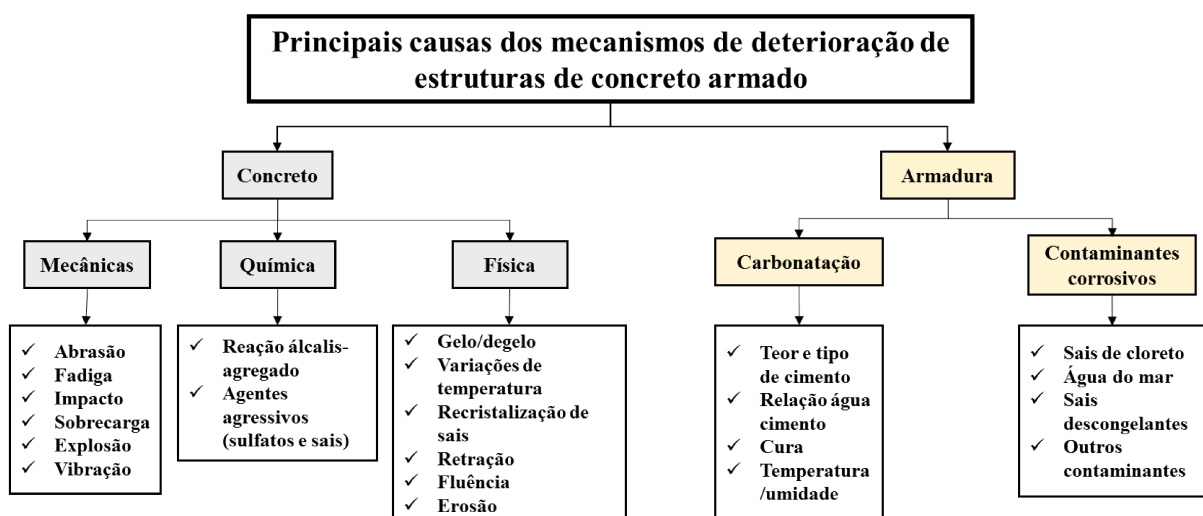
Figura 10. Principais mecanismos de deterioração das estruturas de concreto armado

O conhecimento das origens da deterioração (mecanismos de deterioração) das estruturas de concreto é indispensável para garantir o bom desempenho estrutural através dos serviços de manutenção e reparação, de modo que as estruturas possam atingir o período de vida útil esperado (ALEXANDER et al., 2019). O agrupamento destes mecanismos por similaridade é discutível e nesta pesquisa os principais mecanismos de deterioração das estruturas de concreto armado foram agrupados conforme organograma da Figura 10.

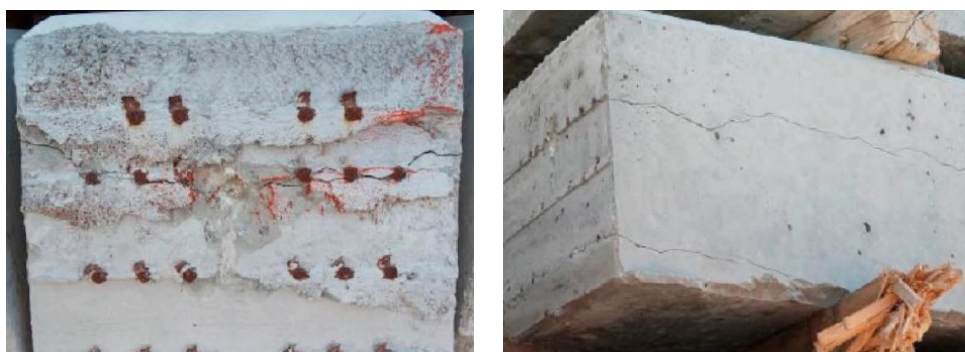
Figura 11. Dormentes fissurados após fabricação

As fissuras resultantes do processo de fabricação dos dormentes geralmente estão relacionadas à força de protensão aplicada ao concreto. Como os dormentes raramente contêm armadura transversal, as fissuras podem se propagar longitudinalmente (ver Figura 11) e levar à deterioração estrutural da dormente, reduzindo sua capacidade de carga (SILVA et al., 2018).

Geralmente, as fissuras se formam quando a liberação da força de protensão ocorre antes que o concreto tenha desenvolvido resistência suficiente. No entanto, outros fatores como a espessura do recobrimento do concreto, tipo de agregado e tipo de armadura também podem influenciar na intensidade da formação de fissuras. As barras de aço com superfície rugosa, por exemplo, aumentam a adesão do aço ao concreto em comparação com as barras lisas, mas diminuem o comprimento de transferência da protensão, aumentando assim a tensão na interface entre o concreto e a barra de aço o que aumenta a suscetibilidade dos dormentes à fissuração (YU et al., 2015; LIMA; CARNEIRO, 2022).

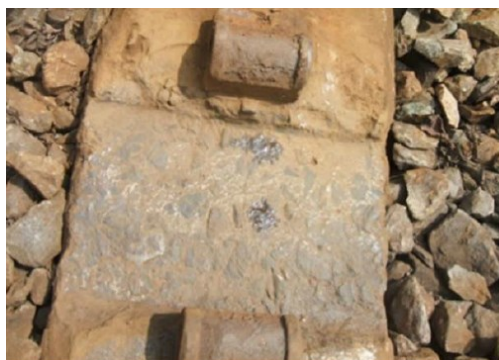
Figura 12. Falha do dormente de concreto devido à abrasão no local do trilho

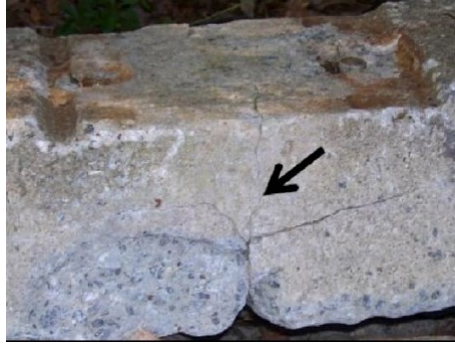
Figura 13. Rachaduras na região do assento do trilho do dormente

Além da abrasão, na zona do apoio do trilho do dormente podem surgir fissuras graves e colocá-lo fora de uso. Essas fissuras ocorrem quando há um momento positivo elevado na região do assento ferroviário que ultrapassa o limite de resistência à tração do concreto, geralmente causado pelas cargas de alto impacto a que a via férrea é submetida durante a passagem dos trens (LIMA; CARNEIRO, 2022; EL-SAYED et al., 2022). Neste caso, a fissuração começa na parte inferior do dormente e sobe em direção aos trilhos conforme mostra a Figura 13.

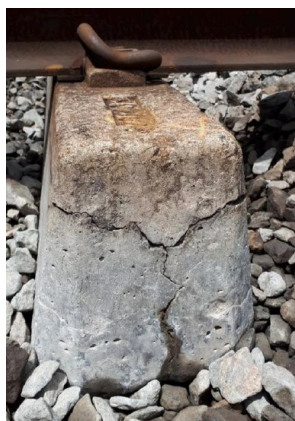
Figura 16. Fissuras em dormentes de concreto devido a RAA

pasta de cimento circundante (PORTELLA et al., 2021). Para que a reação ocorra, agregados reativos, alta concentração alcalina no cimento e umidade devem estar presentes. Enquanto a reação progride, o concreto se deteriora à medida que as fissuras internas avançam e se interconectam. Em caso extremo, a RAA pode resultar na desintegração completa do concreto do dormente (LI et al., 2022). A principal característica visual desse mecanismo de deterioração é a ocorrência de fissuras mapeadas conforme Figura 17, ou seja, fissuras orientadas aleatoriamente na superfície do concreto. As rachaduras criam aberturas para agentes agressivos, como cloreto, sulfato e carbonatos, que podem corroer as armaduras de aço internas (LIMA; CARNEIRO, 2022).

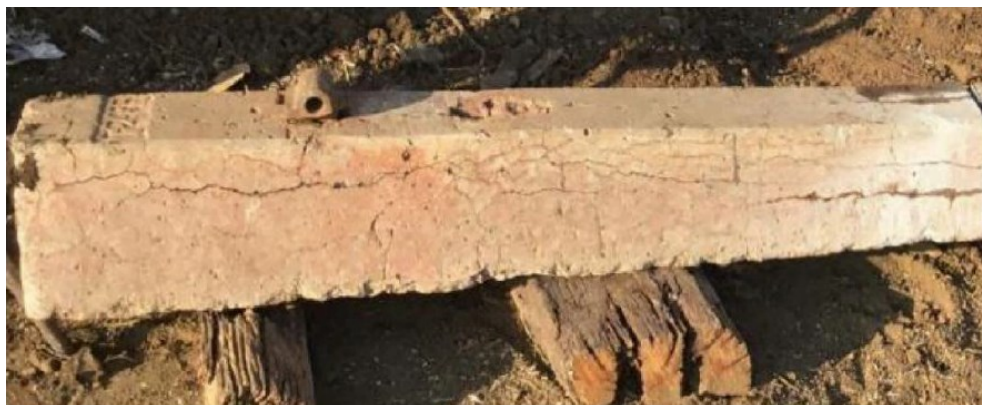
Figura 17. Rachadura do dormente de concreto protendido por DEF

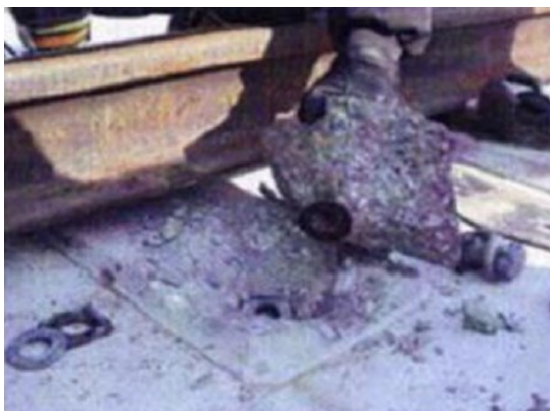
Figura 18. Trinca cônica devido ao ciclo de gelo e degelo

Em locais onde a temperatura do ar oscila entre valores próximos de zero, os dormentes de concreto podem sofrer danos causados pelos ciclos de gelo e degelo (congelamento e descongelamento). Defeitos associados a esses ciclos incluem fissuras estruturais e fragmentação do concreto (ver Figura 19), que levam a diminuições significativas na resistência à compressão e tração do concreto devido a microfissuras em sua matriz (LIMA; CARNEIRO, 2022). Li et al. (2019) mostraram que os danos por ciclos de gelo/degelo aumentam os efeitos da fluência e a retração dos dormentes em serviço. Isto, possivelmente, acontece devido ao fato de que à medida que a água no concreto úmido congela, ela produz pressões osmóticas e hidráulicas nos capilares, poros da pasta de cimento e agregados. Se essas pressões excederem à resistência à tração da pasta ou agregado circundante, uma fissura se

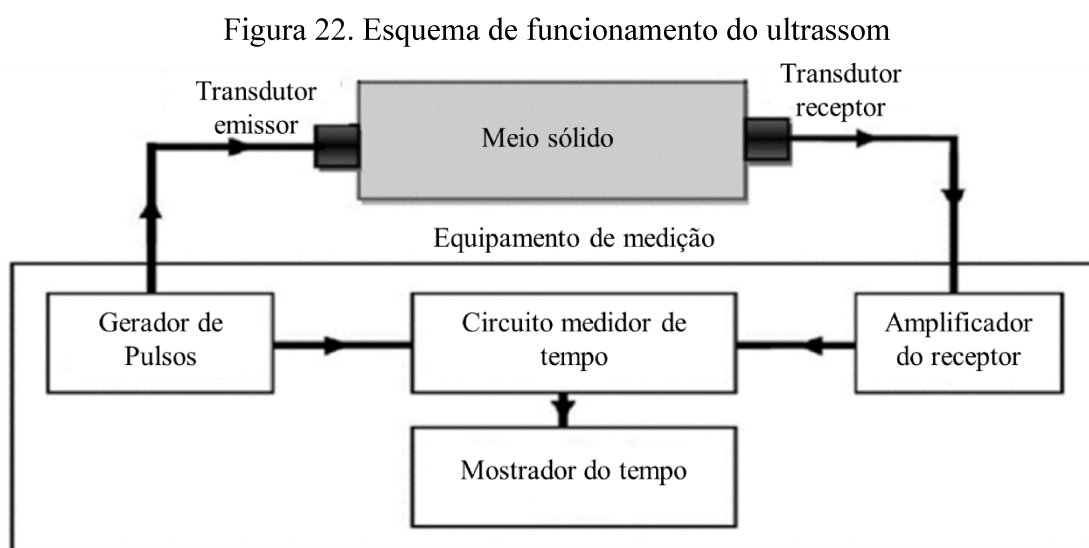
O equipamento de ultrassonografia é composto por um circuito eletrônico capaz de gerar os pulsos que são transformados em ondas ultrassônicas e transmitidos para o concreto, recebidos por um transdutor-receptor, amplificadas e transformadas em pulsos elétricos novamente, permitindo que se meça o tempo de propagação. O circuito básico em funcionamento é apresentado na Figura 22.

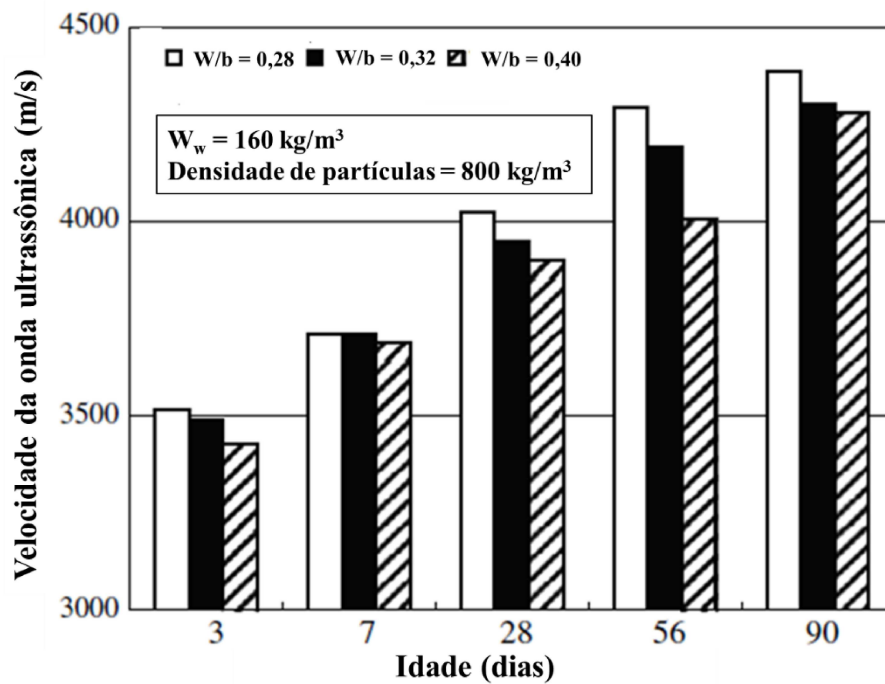
Figura 24. Relação entre a velocidade de ultrassom e a idade do concreto

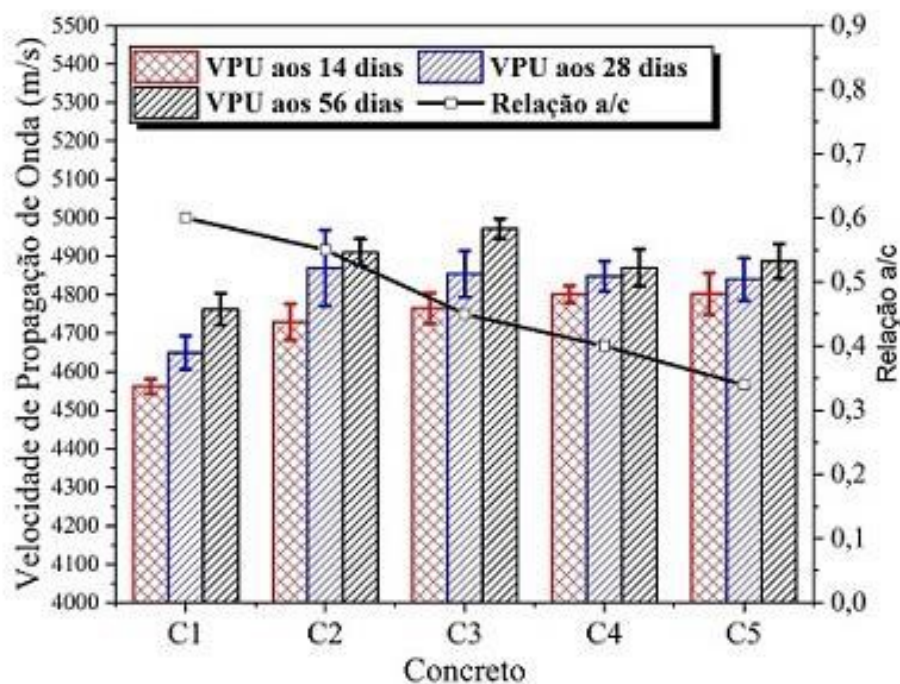
Figura 25. Evolução da velocidade ultrassônica dos corpos de prova ao longo da idade

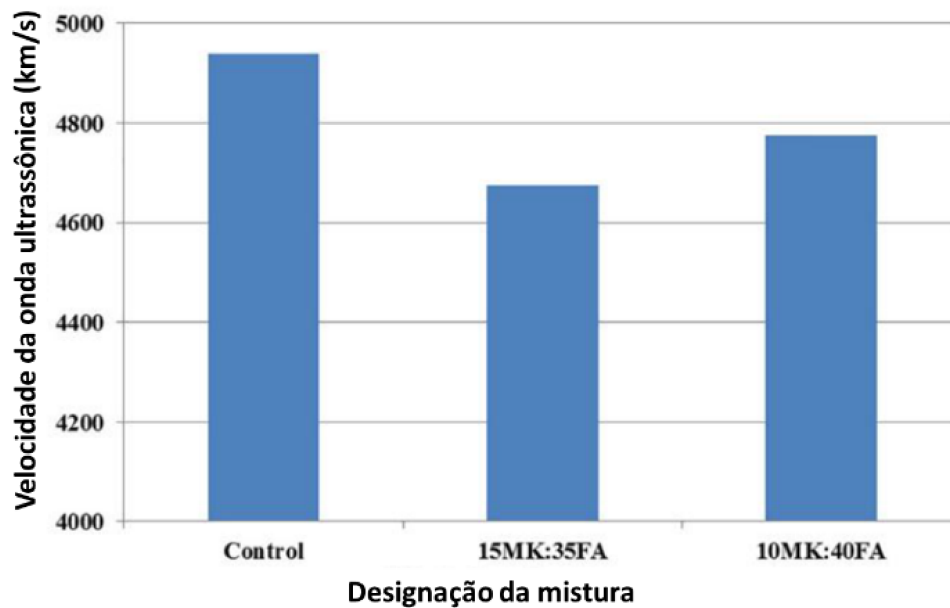
Figura 28. Influência das adições na velocidade de ultrassom aos 91 dias

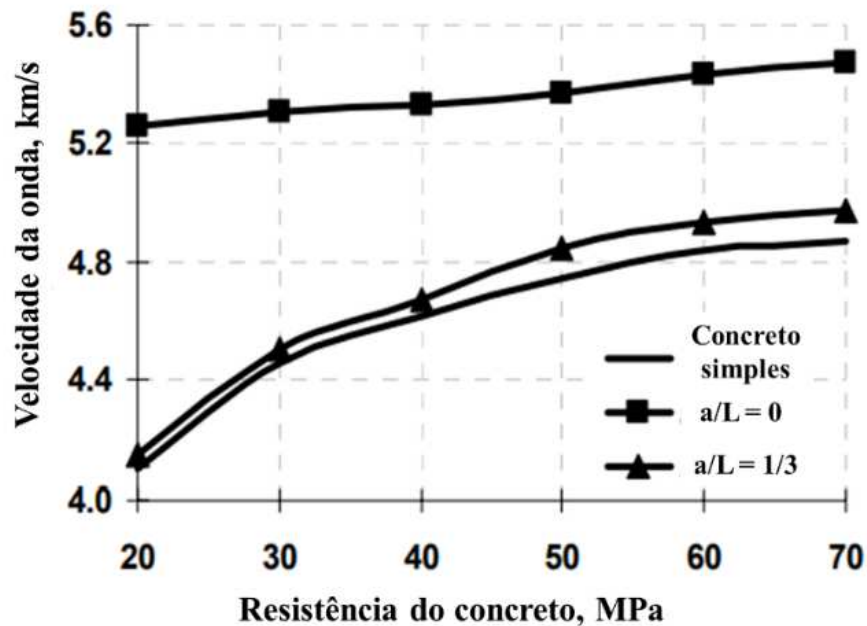
Figura 32. Velocidade da onda em concretos com armadura na direção paralela

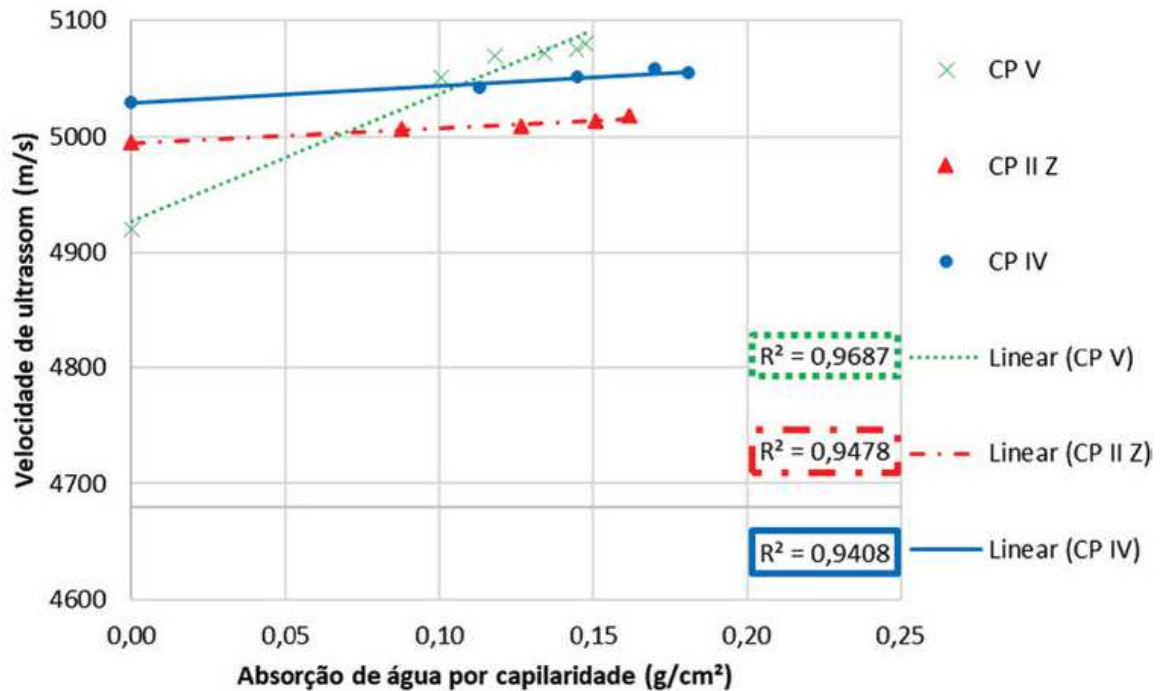
Figura 34. Correlação entre a velocidade da onda e a absorção por capilaridade

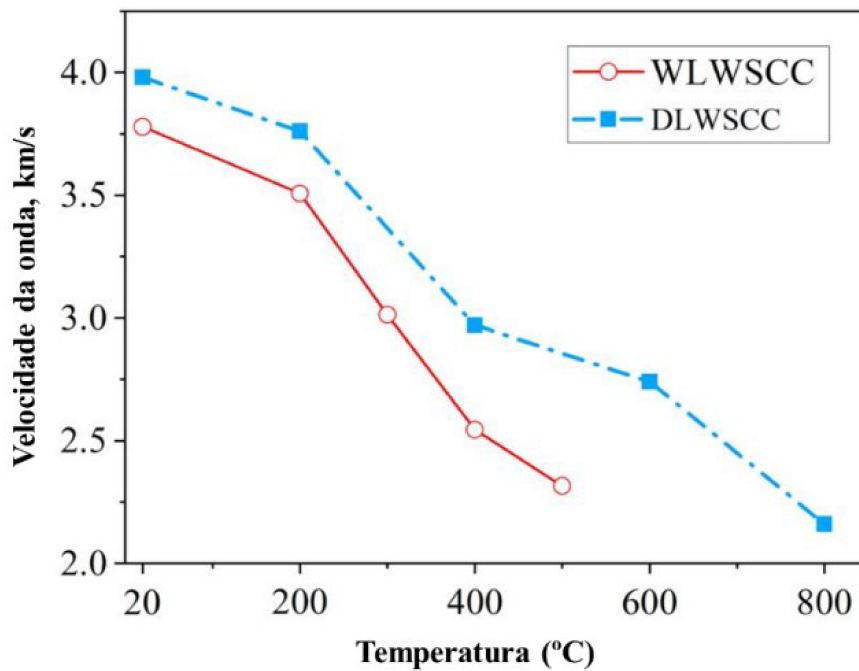
Figura 35. Relação entre a velocidade da onda ultrassônica e temperatura

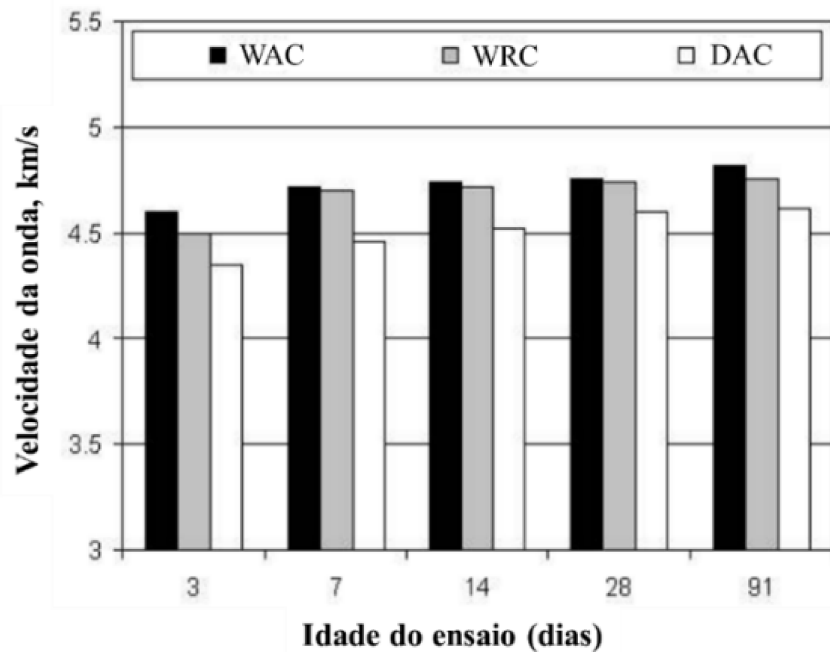
Figura 36. Efeito do modo de cura na velocidade de ultrassom

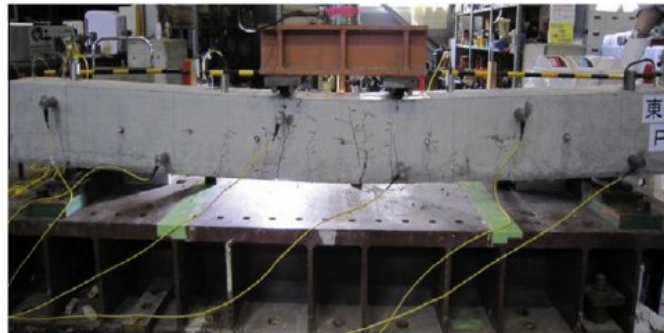
Figura 40. Padrão de falha da viga ensaiada na carga máxima

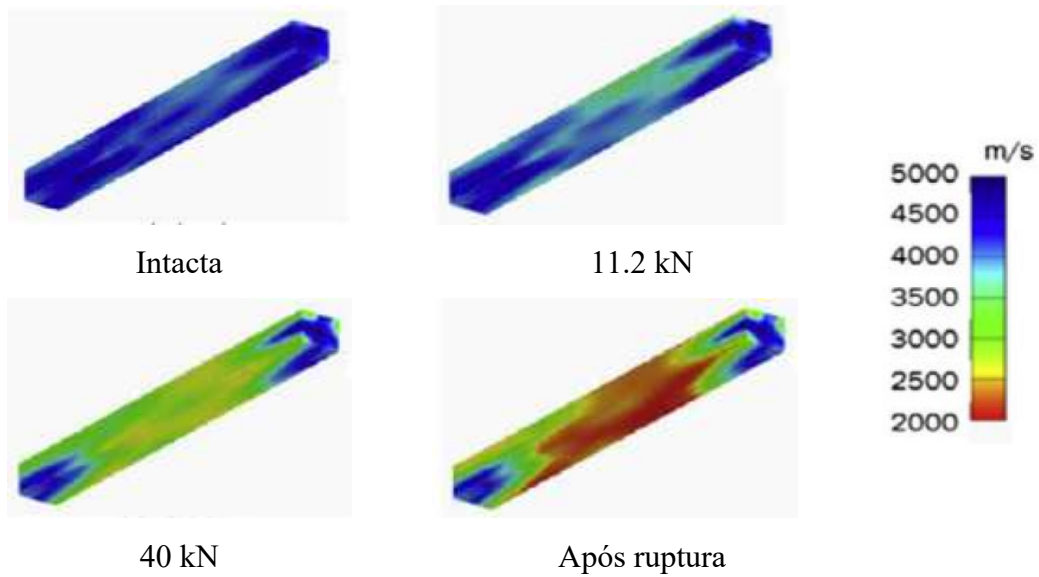
Figura 41. Mapeamento da velocidade da onda em diferentes níveis de danos

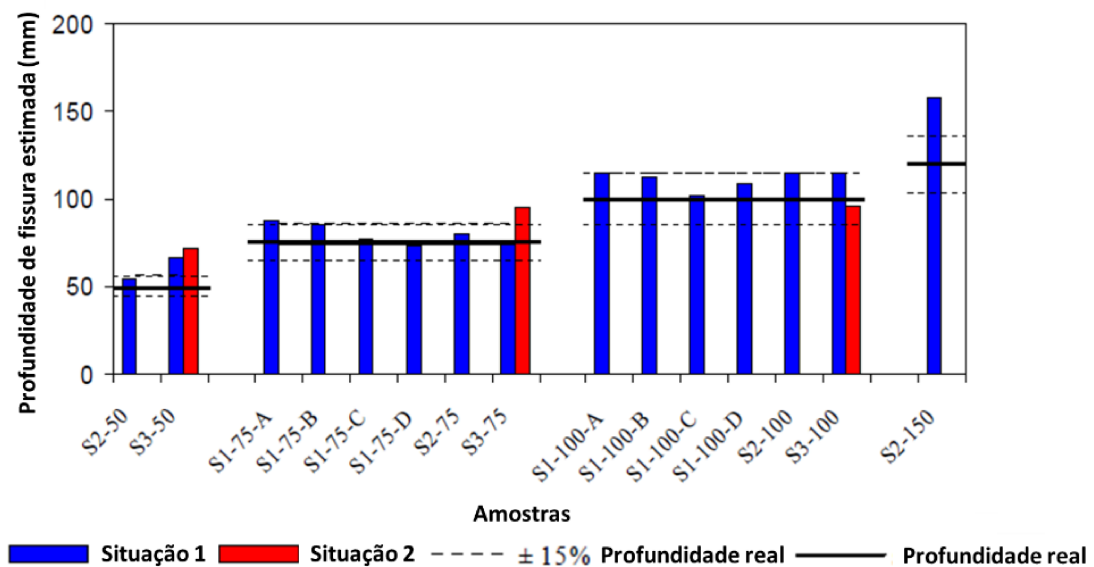
Figura 45. Estimativa da profundidade de fissuras

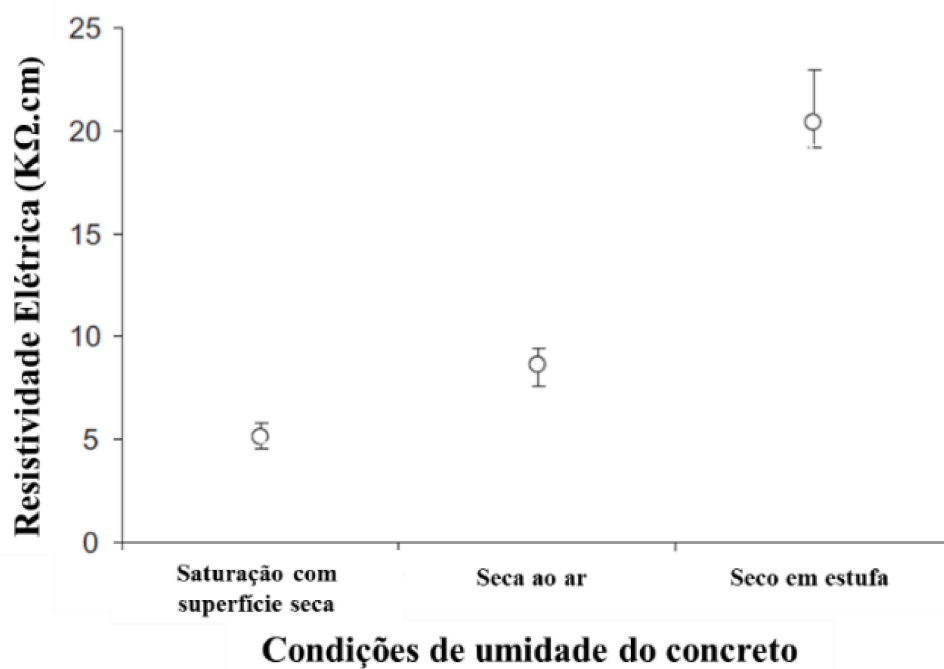
Figura 69. Efeito das condições de umidade na resistividade elétrica

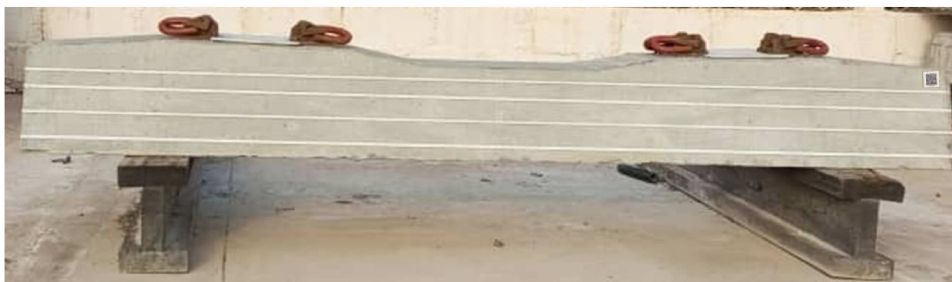
Figura 89 : Marcação das armaduras

Após a delimitação dos dormentes em seções, foi realizado o ensaio de pacometria, para localização das armaduras afim de evitar sua interferência na realização dos demais ensaios. Para demarcação da presença de armaduras foi utilizado um barbante em volta do dormente objetivando facilitar visualmente a disposição das barras de aço que se encontraram dispostas conforme Figura 89. Em seguida realizou-se os ensaios de esclerometria, ultrassom, módulo de elasticidade dinâmico por ultrassom, resistividade elétrica superficial, potencial de corrosão das armaduras, tomografia por ultrassom e georadar (GPR).

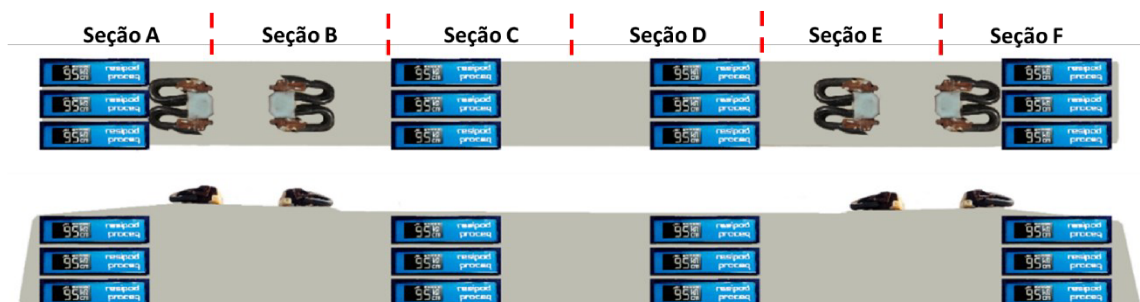
Figura 97: Posição do equipamento de resistividade elétrica em cada seção

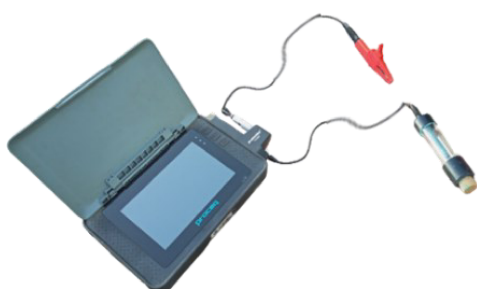
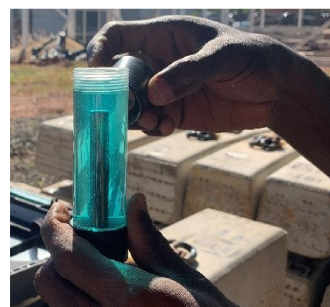
- a) Equipamento para ensaio de potencial de corrosão b) Eletrodo de referência de sulfato de cobre

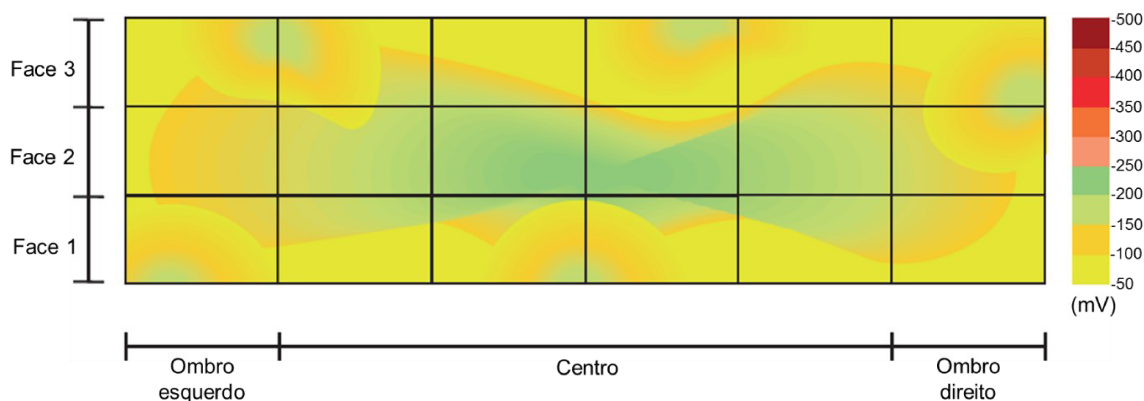
Para o grupo 3 o gráfico de contorno está apresentado na figura 121. Nele observa-se um potencial eletronegativo de até -250 mV distribuído ao longo dos dormentes.

Figura 121: Resultado do ensaio de potencial de corrosão para o grupo 3.
