**CADASTRO TERRITORIAL APLICADO À REGULARIZAÇÃO FUNDIÁRIA  
URBANA. Estudo de caso: Bairro Bagagem, Iraí de Minas (MG)**

Trabalho de Conclusão de Curso apresentado ao Instituto de Geografia da Universidade Federal de Uberlândia como requisito para a obtenção do título de bacharel em Engenharia de Agrimensura e Cartográfica.

Área de concentração: Cadastro Técnico Multifinalitário e Agrimensura Legal

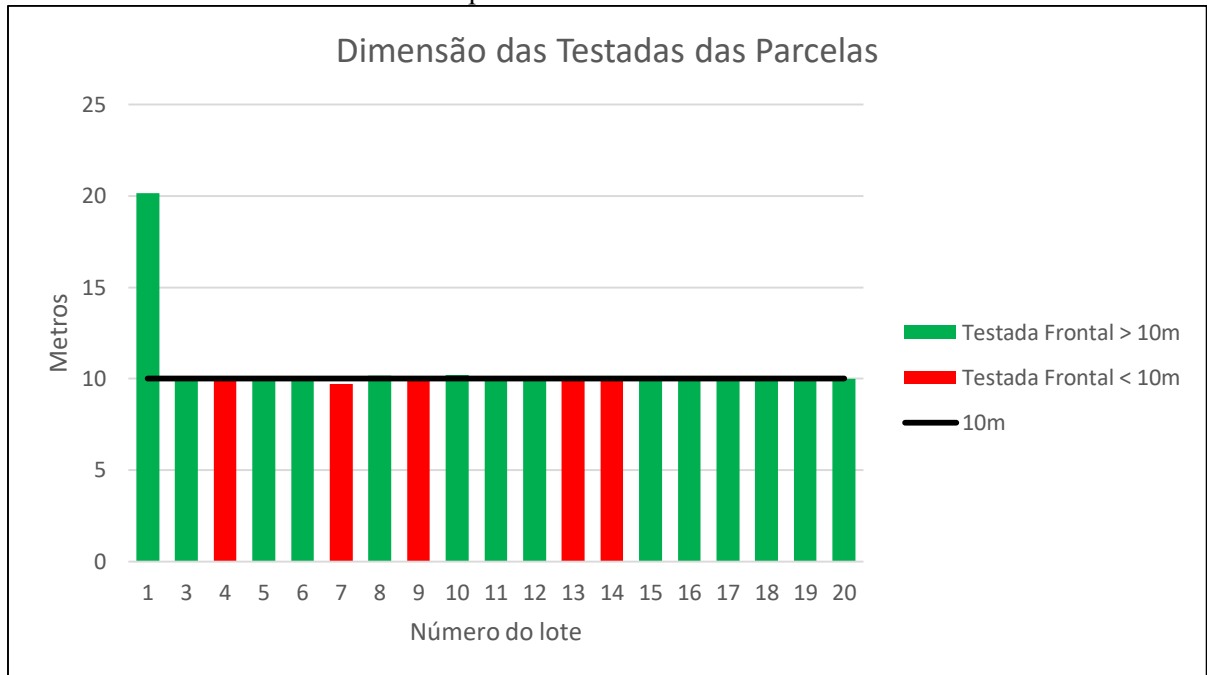
Gráfico 4 – Dimensão das testadas das parcelas

O Gráfico 4 mostra as dimensões das testadas das parcelas, essas deveria ter 10 m (dez metros) conforme apresentado na matrícula, as que não atingiu a medida está representada pela cor vermelha.

Nessa situação, apenas 5 (cinco) parcelas não possuem a testada com dimensão de 10 m (dez metro). Todas as laterais direita possuem dimensões superiores a 20 m (vinte metro), o que representa uma discrepância em relação às medidas registradas na certidão do imóvel. Metade das medidas referentes ao fundo das parcelas não possuem dimensões de 10 m (dez metros), e 8 (oito) parcela tem a lateral esquerda comprometida por não ter 20 m (vinte metro) de comprimento.

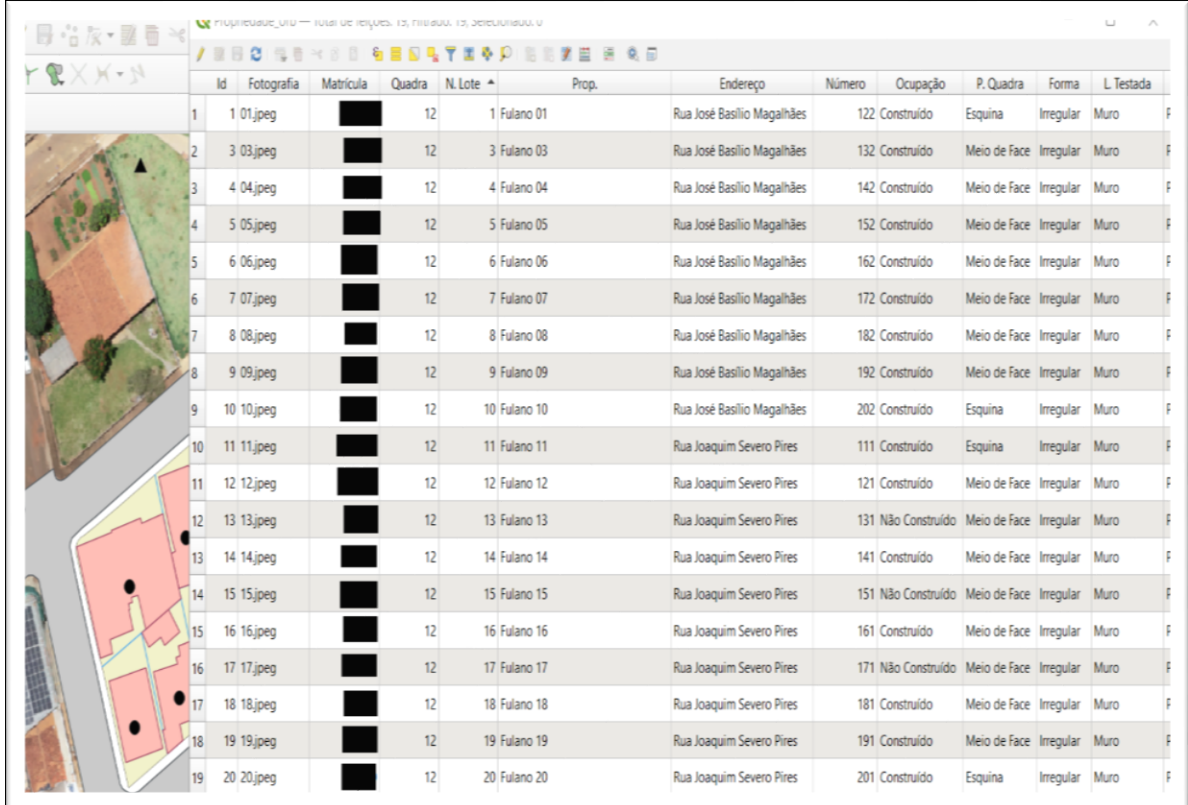
Figura 16 – Tabela de atributos com as informações e dados de cada parcela

A Figura 16 apresenta a tabela de atributos preenchida com as informações do BCI.
