**DIAGNÓSTICO AMBIENTAL E PRÁTICA DE RECUPERAÇÃO DE
FEIÇÃO EROSIVA NA BACIA HIDROGRÁFICA DO CÓRREGO DA
AREIA - ITUIUTABA/MG**

Dissertação apresentada ao Programa de Pós-graduação em Geografia do Pontal - Área de Concentração: Produção do Espaço e as Dinâmicas Ambientais, do Instituto de Ciências Humanas do Pontal (ICHPO), da Universidade Federal de Uberlândia (UFU), como exigência parcial para obtenção do Título de Mestre em Geografia.

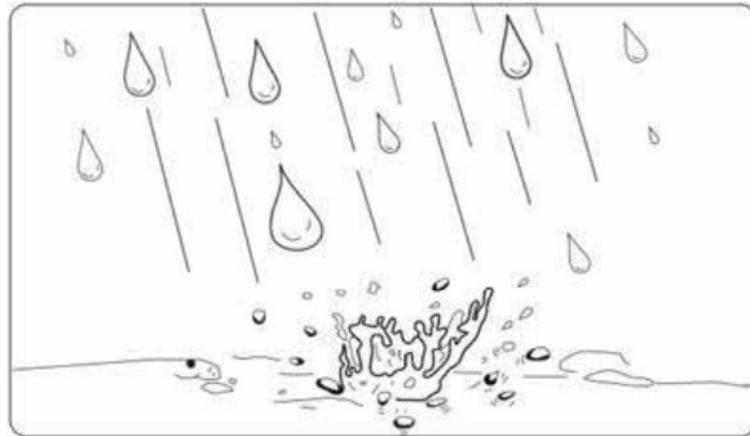
Figura 04: Impacto da água da chuva na superfície do solo

O efeito *splash* tem seu potencial variado devido a elementos, tais como, a resistência do solo ao impacto das gotas de água e também a própria energia cinética das gotas de chuva (GUERRA, 2012). O impacto das gotas no solo é responsável pela quebra de agregados formando crostas na superfície que dificultam a infiltração (GUERRA; CUNHA, 1994).

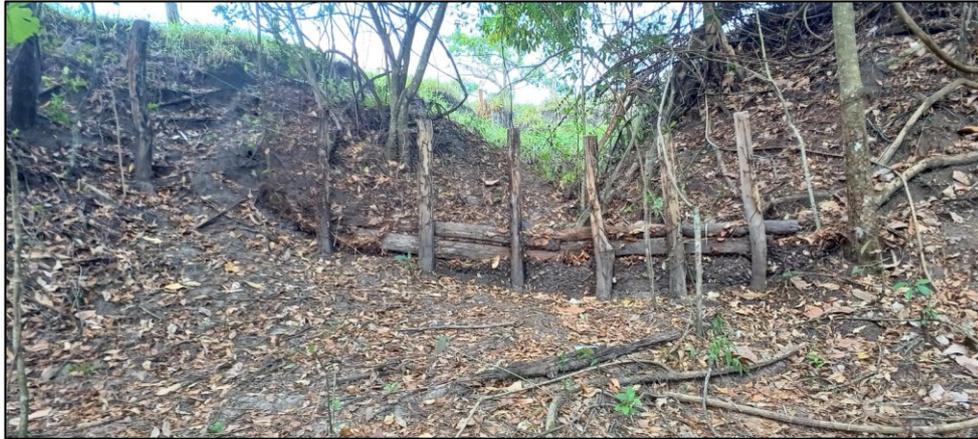
Figura 05: Barramento de madeira

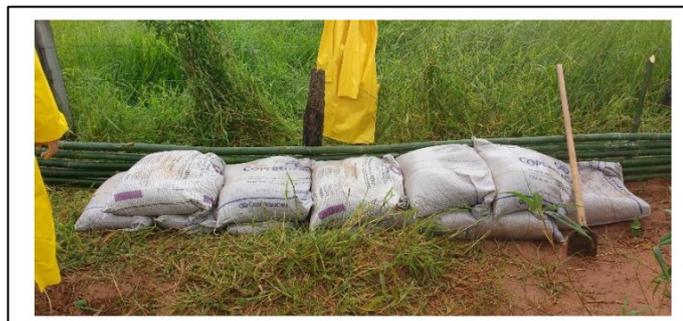
Figura 06: Barramento de bambu e sacos de rafia

Neste sentido, apesar de ser uma técnica simples e barata esta forma de intervenção apresentou-se como eficiente no controle de processos erosivos impedindo sua intensificação e favorecendo a recuperação das áreas degradadas, além de ser de baixo custo (BALDASSARINI; NUNES, 2014).

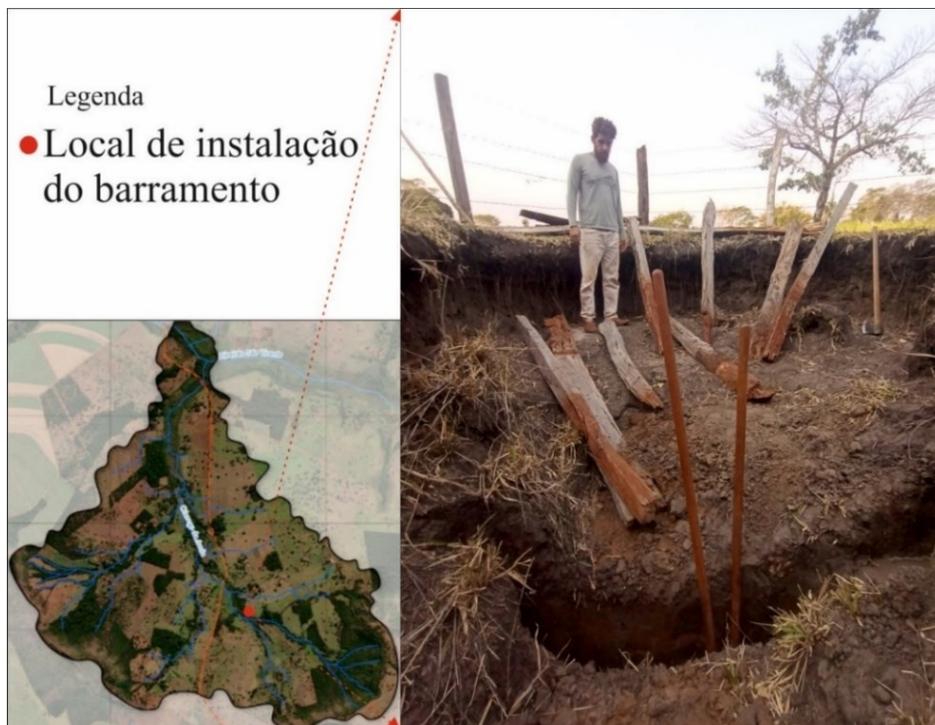
Figura 09: Início dos procedimentos para instalação dos barramentos de madeira

A instalação dos barramentos na feição erosiva selecionada ocorreu no trabalho campo realizado no dia 18 de agosto de 2022 (Figura 09), já o seu monitoramento ocorreu uma vez por mês nos meses seguintes, havendo manutenções em sua estrutura quando necessário.

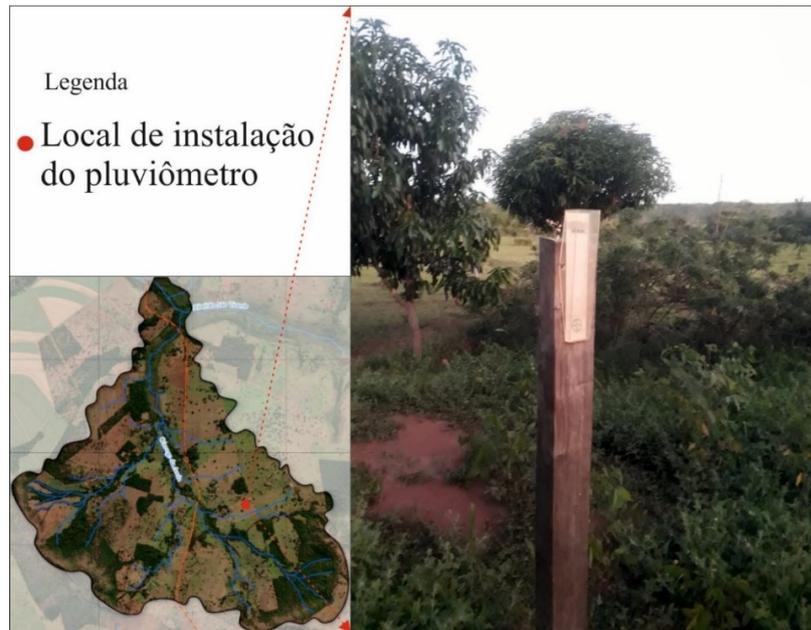
Figura 10: Pluviômetro instalado na propriedade, localizado pelas coordenadas geográficas $9^{\circ}05'27.82''S$; $49^{\circ}27'11.28''O$

Na pequena propriedade de 6,43 hectares onde ocorreu a construção dos barramentos, foi inserido um pluviômetro de 200 milímetros (Figura 10), que está localizado a cerca de 246 metros dos barramentos.

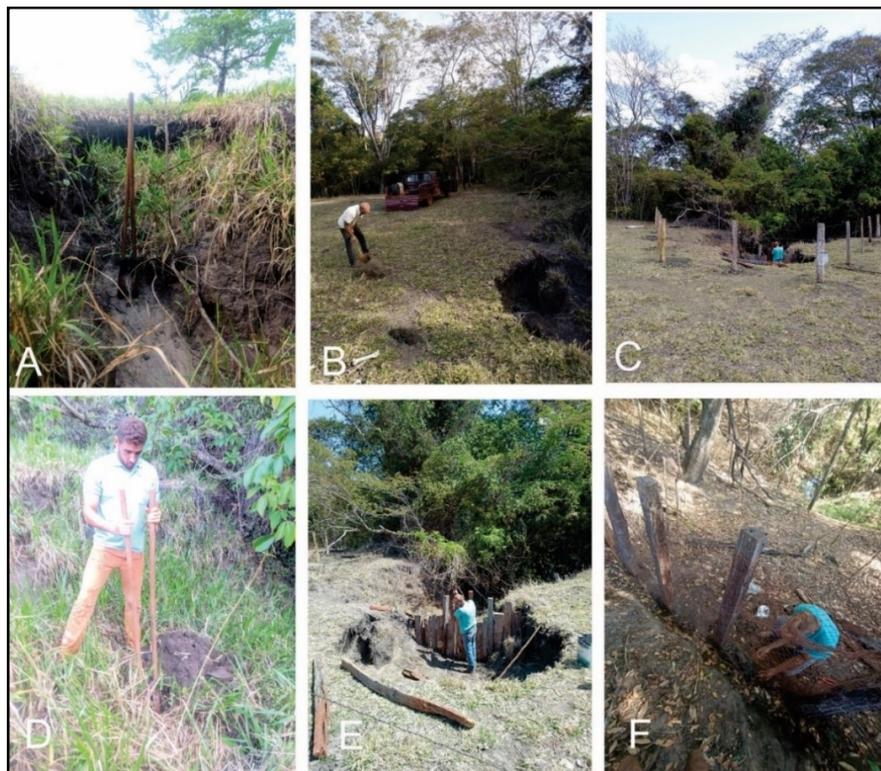
Figura 15: Sequência de construção das barreiras e cercamento da erosão com uso de mourões de madeira, tela de alambrado, pregos, fios de arame farpado entre outros. A - Registro da erosão em forma de ravina. B- Perfuração do solo para instalação dos mourões de cercamento da área. C- Cerca para evitar a presença do gado na erosão. D- Perfuração do solo dentro da ravina para instalação da barreira de contenção. E- Barreira de mourões implantada na cabeceira da erosão. F- Barreira de mourões e tela de alambrado construída a jusante da cabeceira da ravina próximo ao córrego da Areia

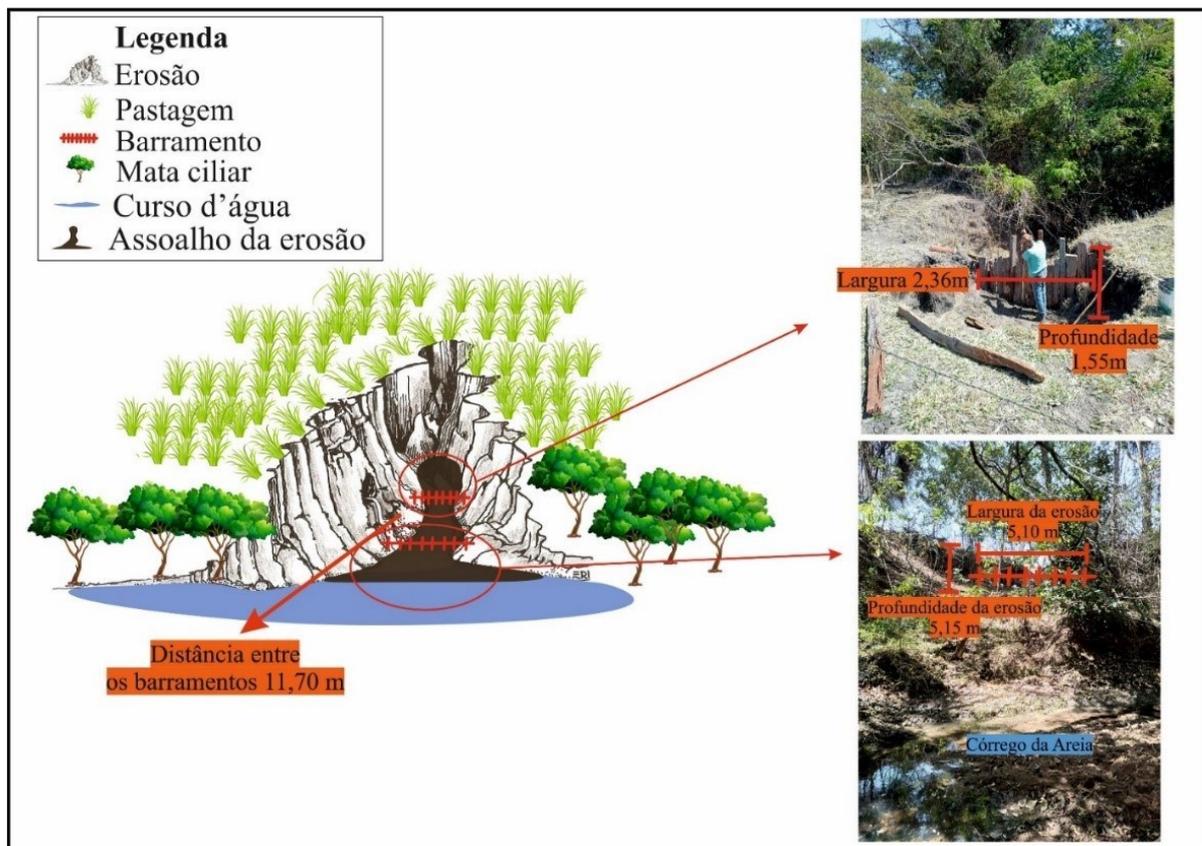
Figura 16: Aspectos quantitativos da ravina

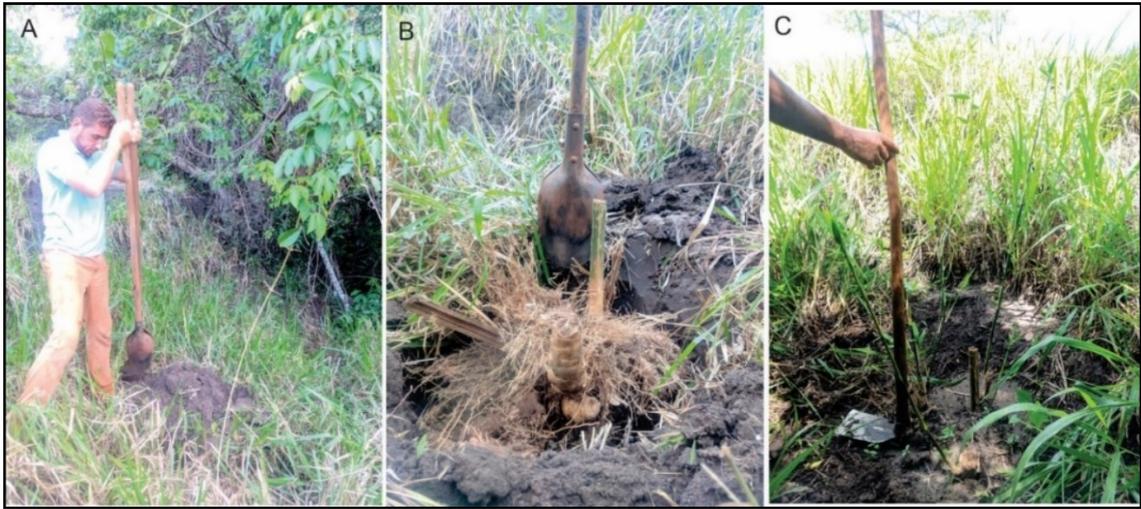
Figura 17: Plantio de muda de bambu para conter a erosão entre a cabeceira da ravina e o primeiro barramento. A- Preparação do local onde foi plantado uma das mudas de bambu no interior da erosão. B- Destaque para a muda de bambu colocada no local que foi cavado. C- Destaque para a muda de bambu colocada no local que foi cavado.

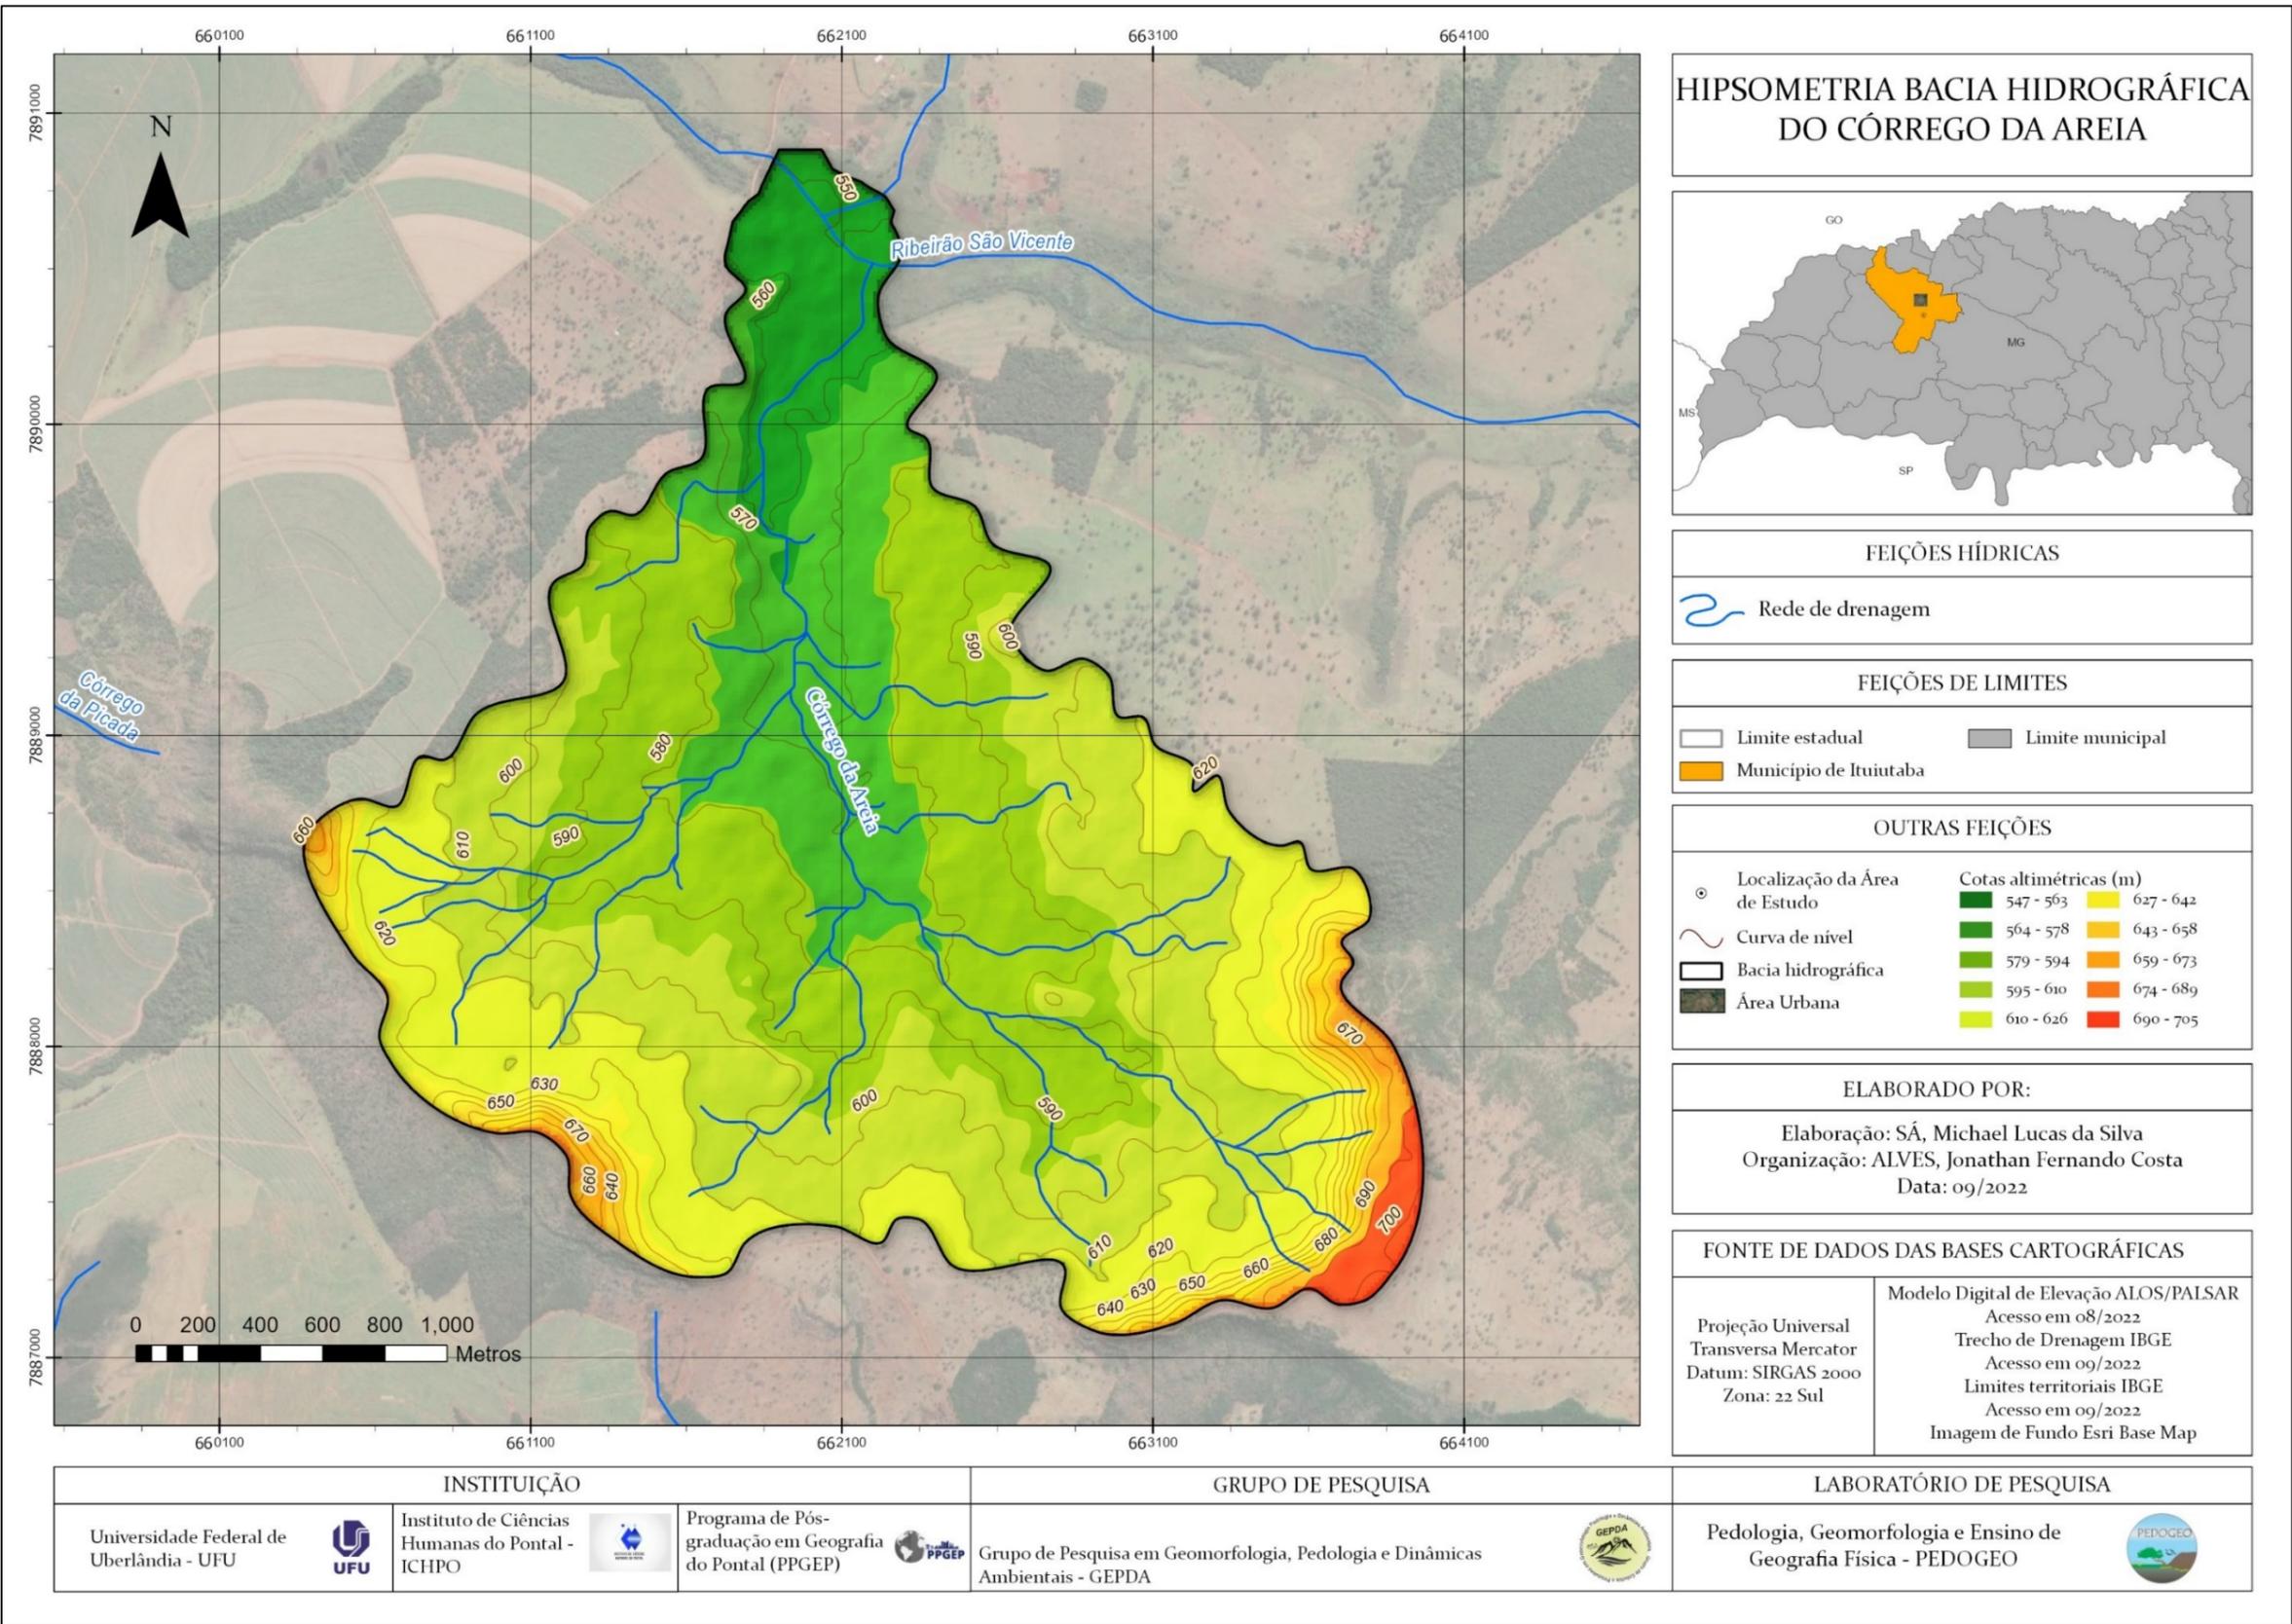
Figura 23: Mapa hipsométrico da área

Já na área mais baixa da Bacia Hidrográfica do Córrego da Areia, foram registradas altitudes inferiores a 550m, estando localizadas nas proximidades da foz do córrego que dá nome a bacia, local de encontro com o Ribeirão São Vicente, cuja amplitude altimétrica da área é de 150 m.

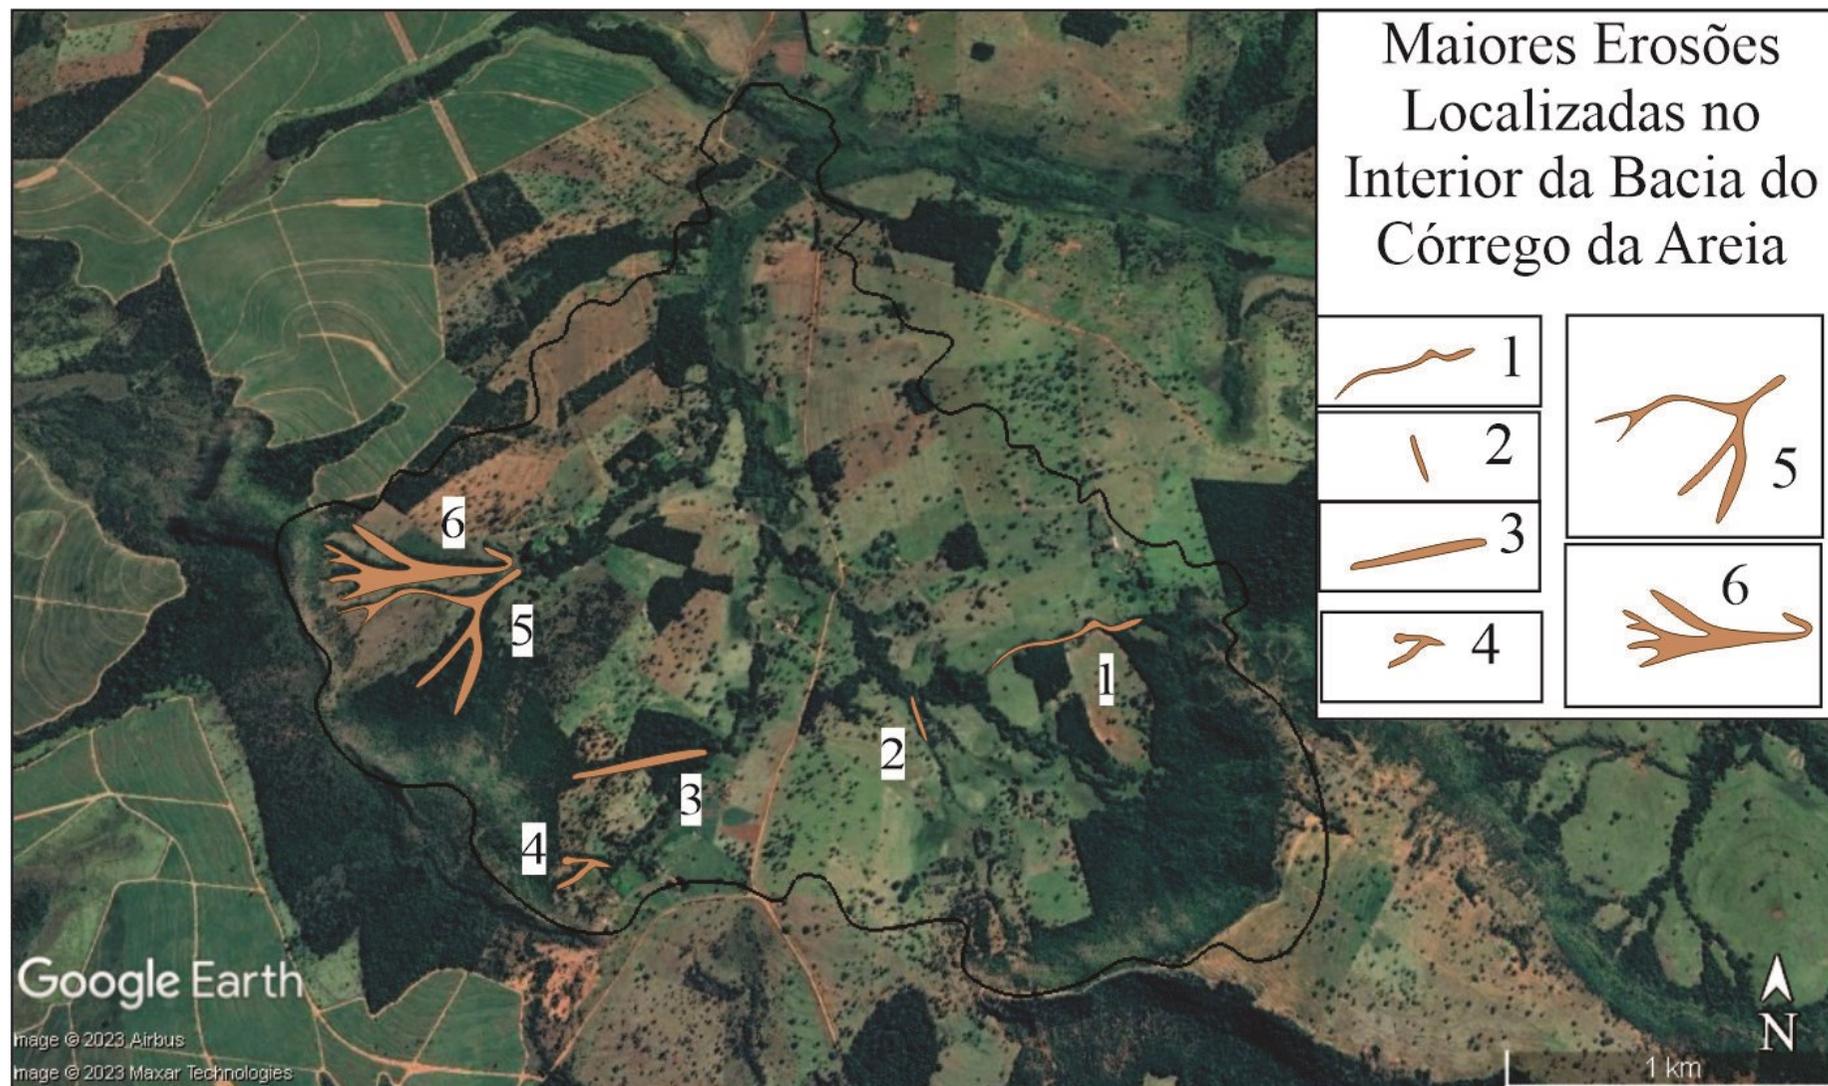
Figura 50: Maiores feições erosivas localizadas no interior da bacia

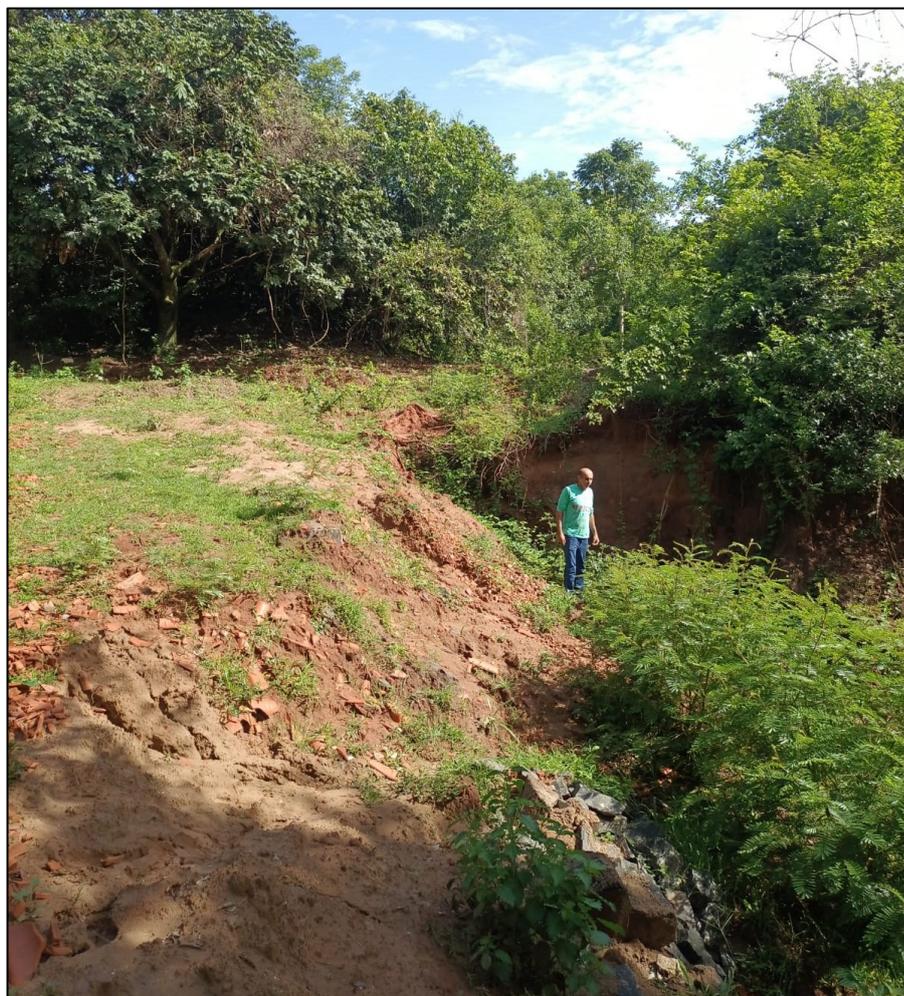
Figura 51: Feição erosiva localizada as margens do Córrego dos Paula

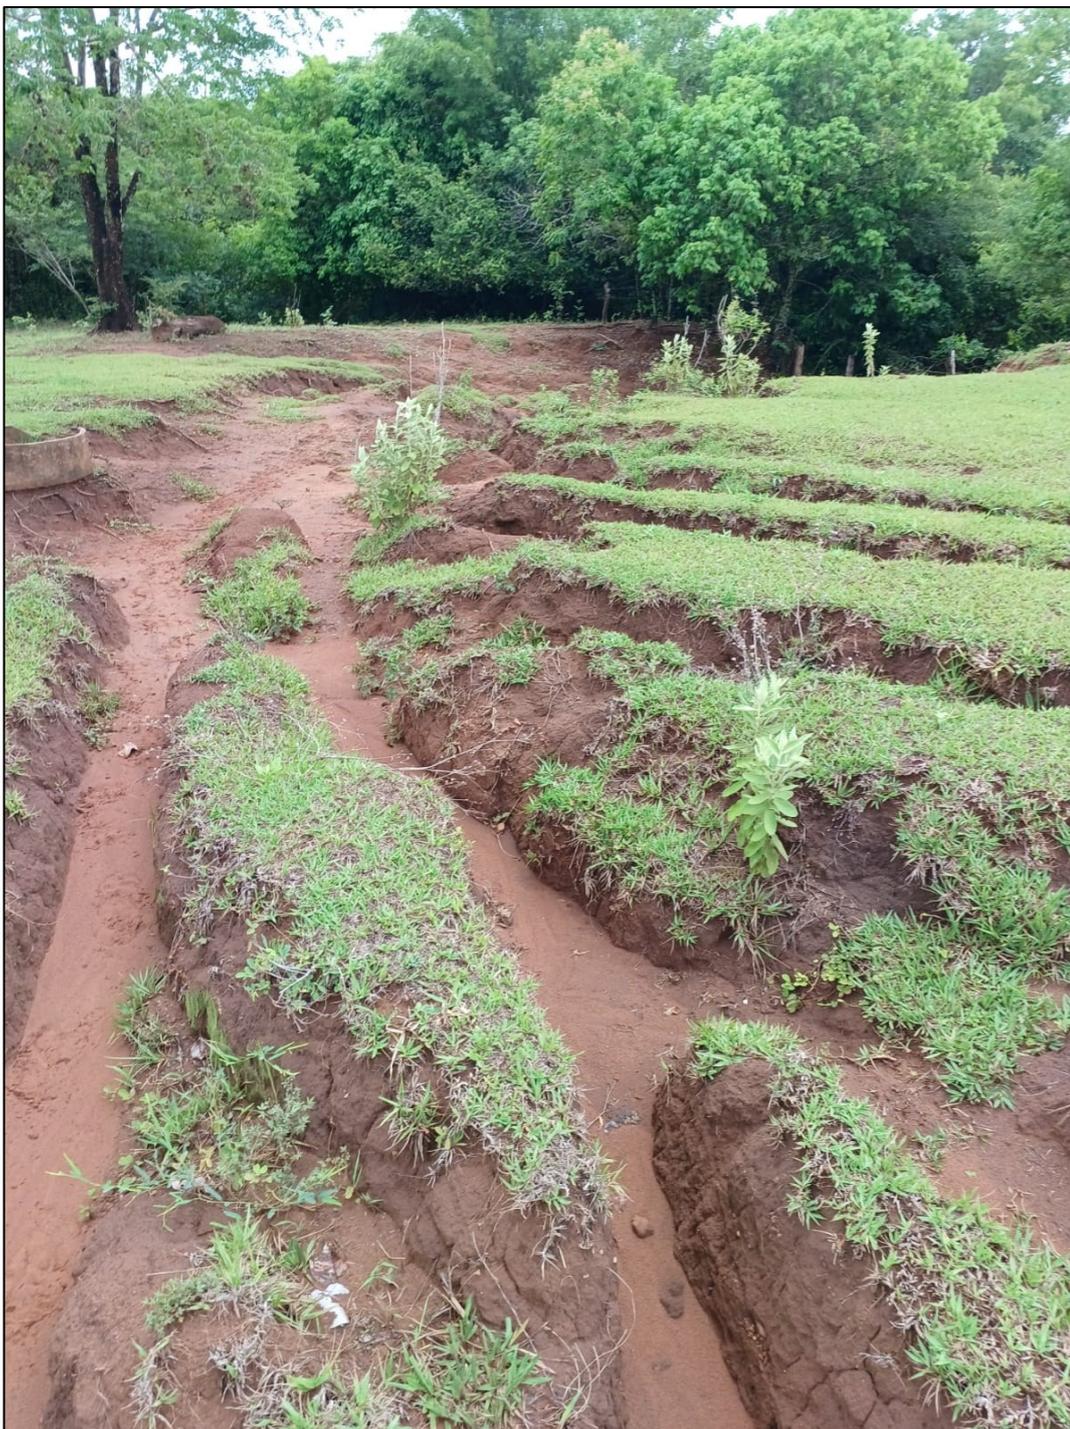
Figura 52: Trieiros oriundos do pisoteio do gado em uma das vertentes da feição erosiva número 4

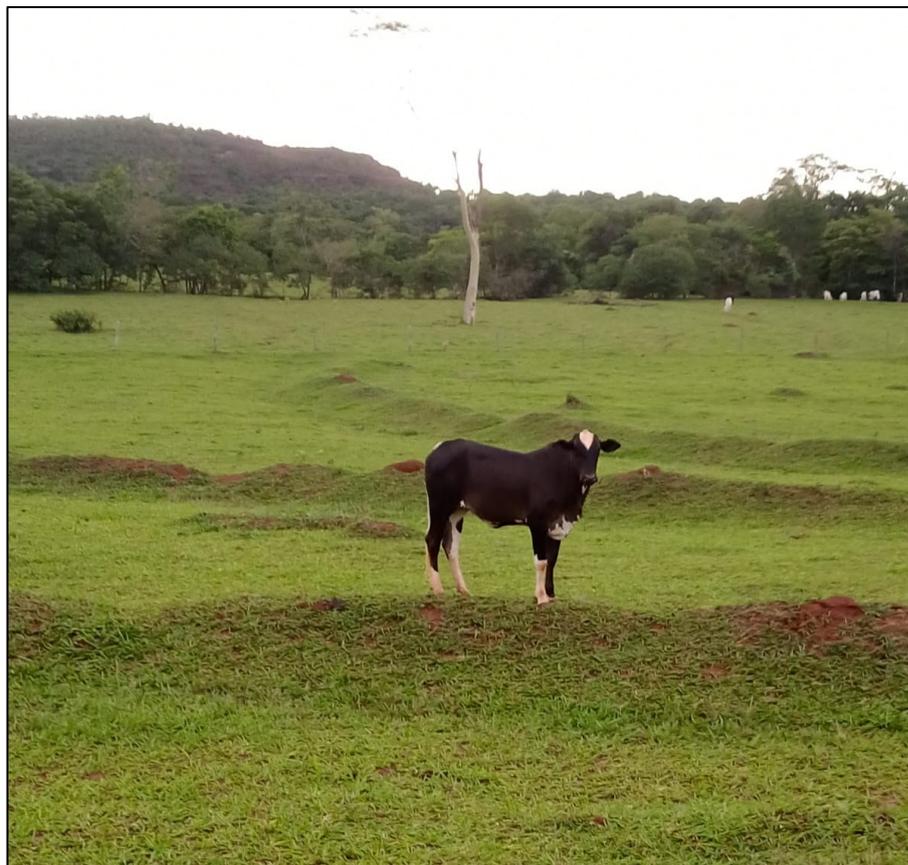
Figura 53: Terraços em curva de nível baixos e com falhas, registro realizado em uma das propriedades localizadas no interior da bacia

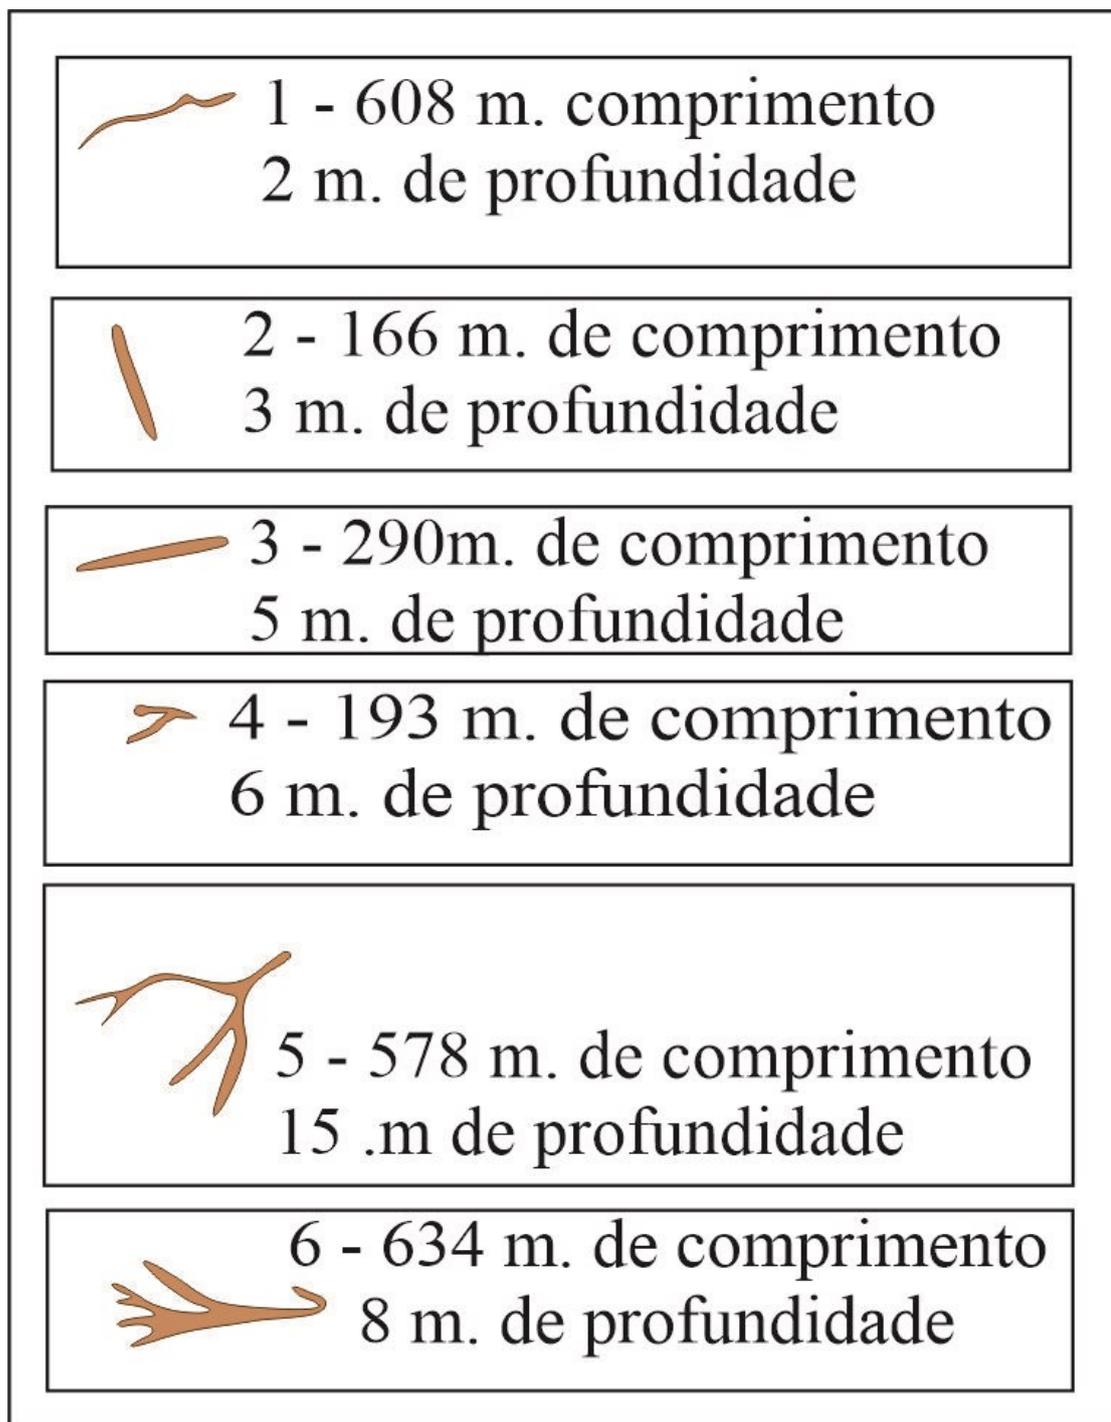
Figura 54: Dimensão das maiores feições erosivas em seus canais mais extensos e profundos

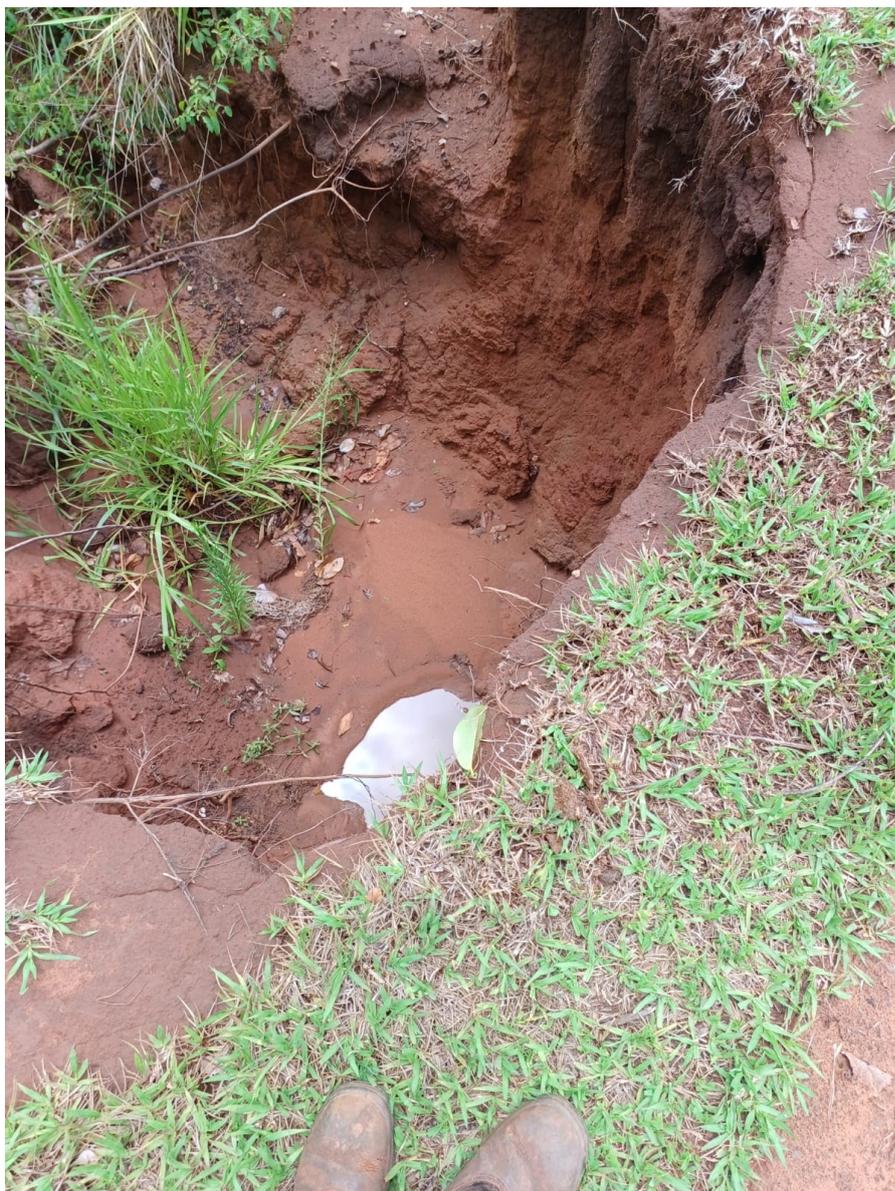
Figura 56: Área susceptível ao aumento da feição erosiva na feição 4

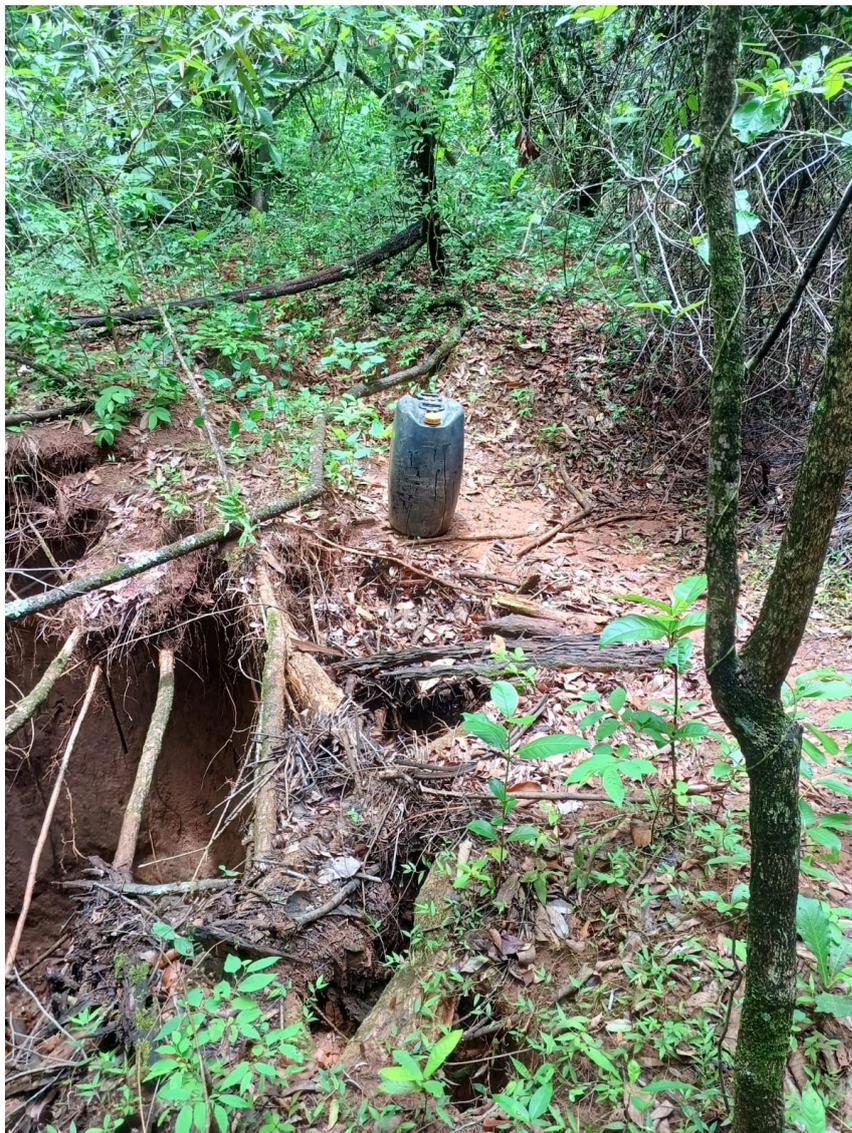
Figura 57: Raízes expostas no interior da feição erosiva número 3

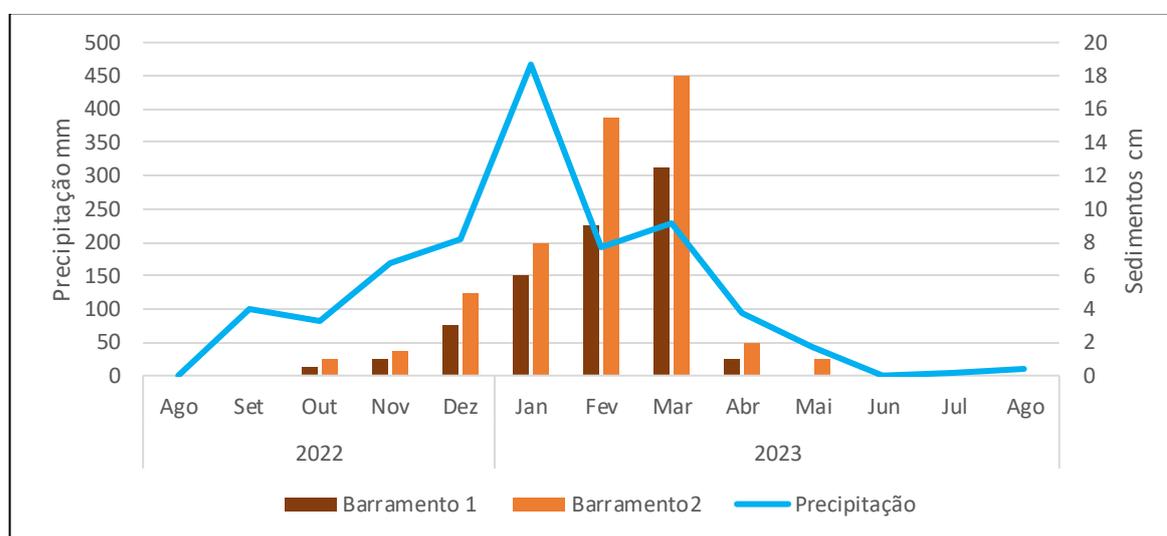
Gráfico 01: Precipitação acumulada mensal e resultados das medições dos sedimentos retidos nos barramentos, de agosto de 2022 a agosto de 2023

Com os barramentos instalados na erosão foi realizado o monitoramento da precipitação, no qual se comparou o comportamento da chuva com a dinâmica dos sedimentos na ravina. Para se constatar a eficácia da técnica do barramento foi monitorado mensalmente a acumulação de sedimentos nos barramentos juntamente com os dados pluviométricos.

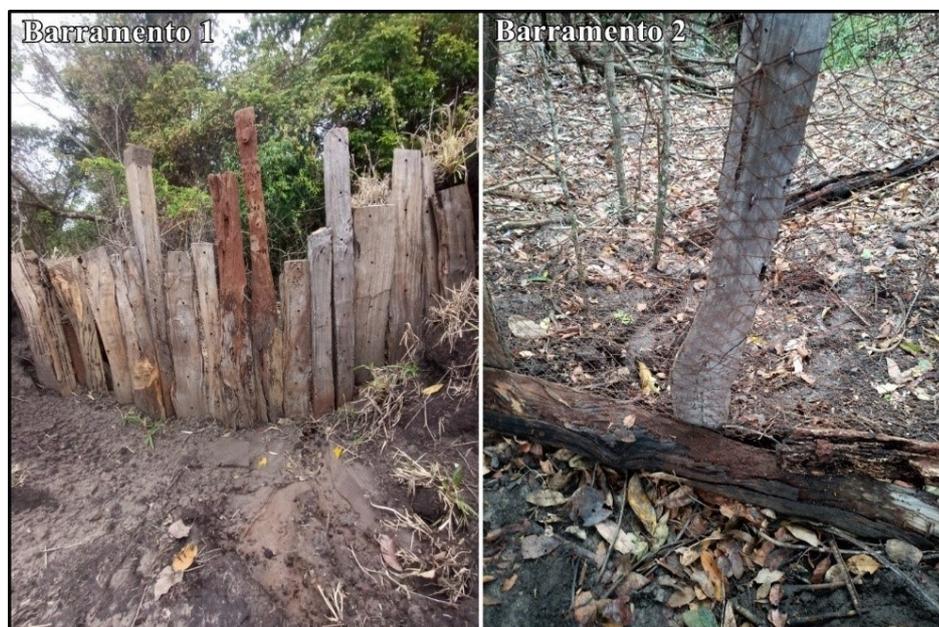
Figura 60: Barramento e assoalho da feição erosiva após as primeiras chuvas de setembro de 2022

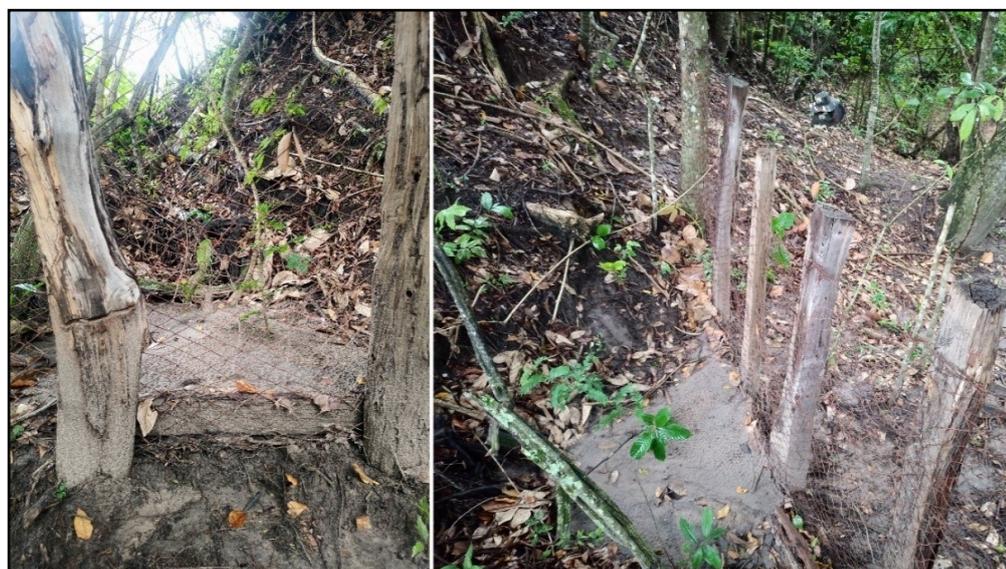
Figura 61: Retenção de sedimentos na barreira a jusante em novembro de 2022

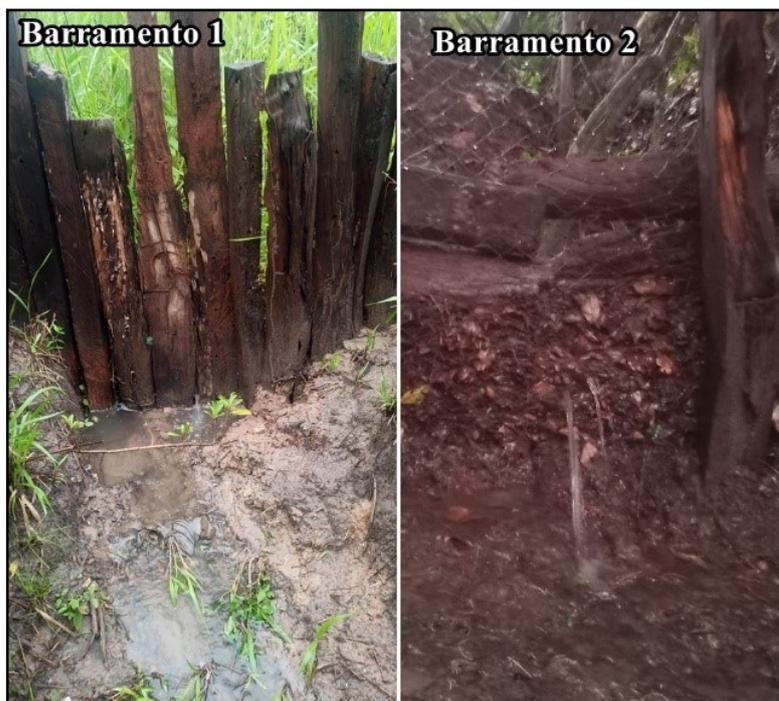
Figura 62: Dinâmica de escoamento superficial concentrado registrado em janeiro de 2023

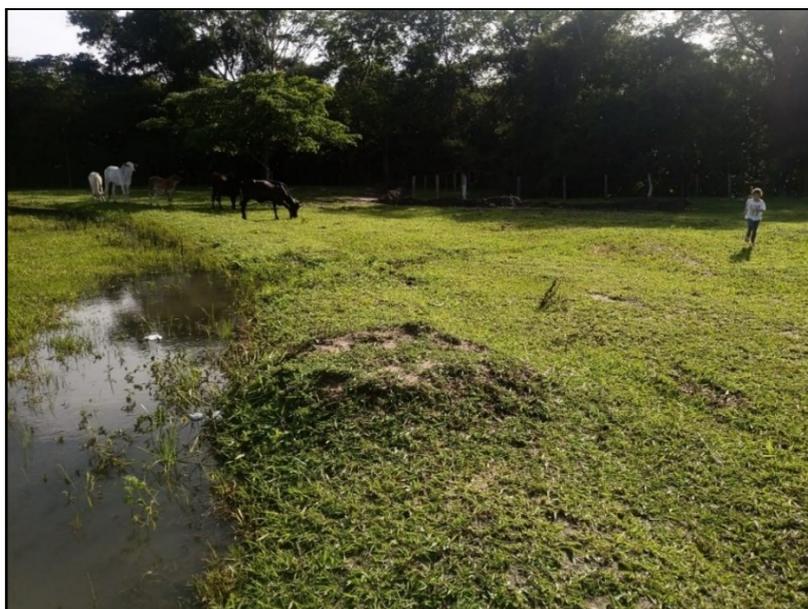
Figura 63: Registro de água retida pelo terraço em curva de nível em janeiro de 2023

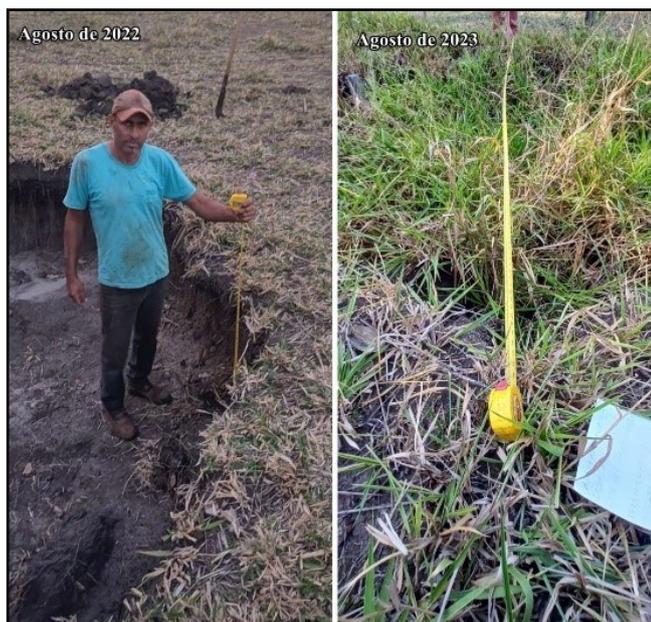
Figura 64: Feição erosiva e cobertura vegetal após 1 ano de monitoramento

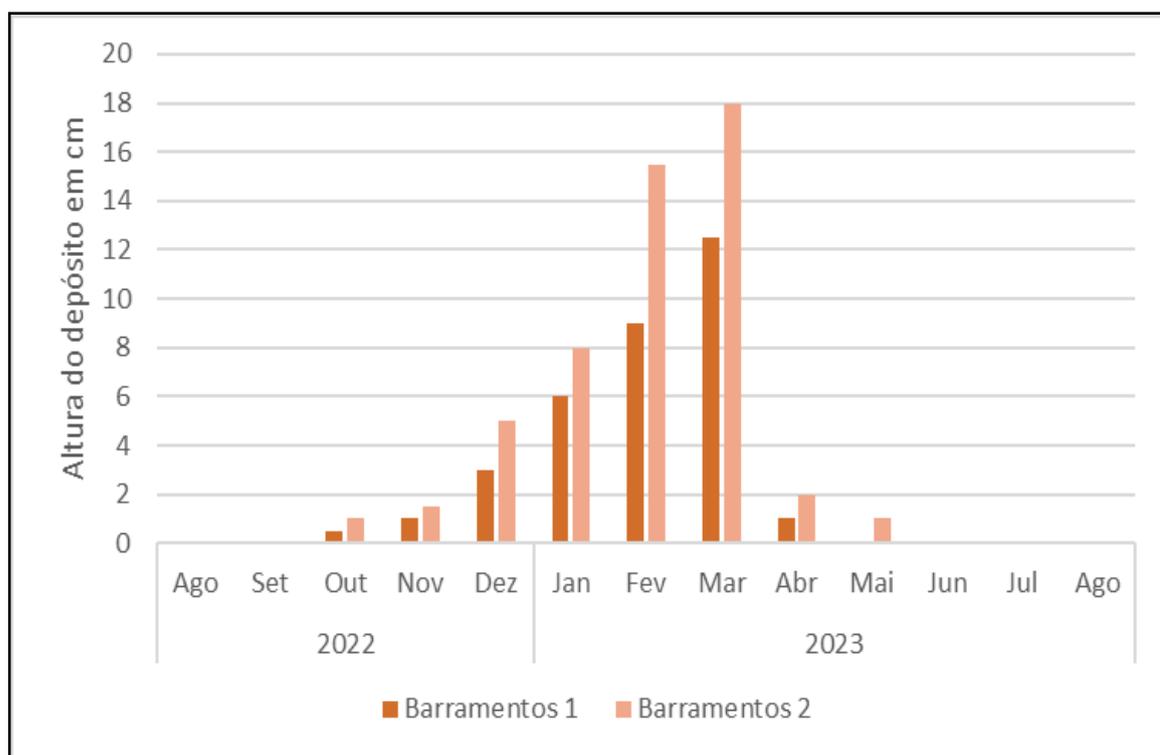
Gráfico 02: Sedimentos acumulados nos barramentos em cm em um ano de monitoramento

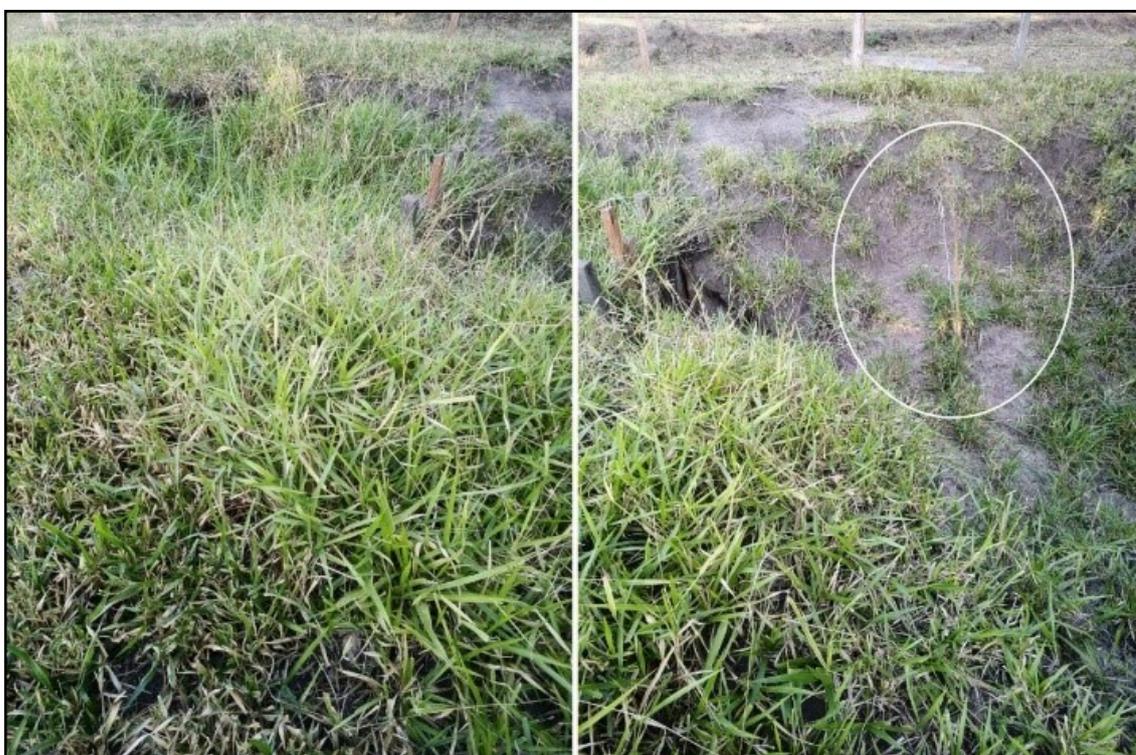
Figura 65: Presença de vegetação ao redor da erosão e dentro dela – julho de 2023
