**ANÁLISE GEOMORFOLÓGICA DA VOÇOROCA DO MOMBUCA (MONTE  
CARMELO – MG)**

Trabalho de Conclusão de Curso II  
apresentado ao Curso de Geologia do Instituto  
de Geografia da Universidade Federal de  
Uberlândia, como parte dos requisitos  
necessários à obtenção do título de Bacharel  
em Geologia.

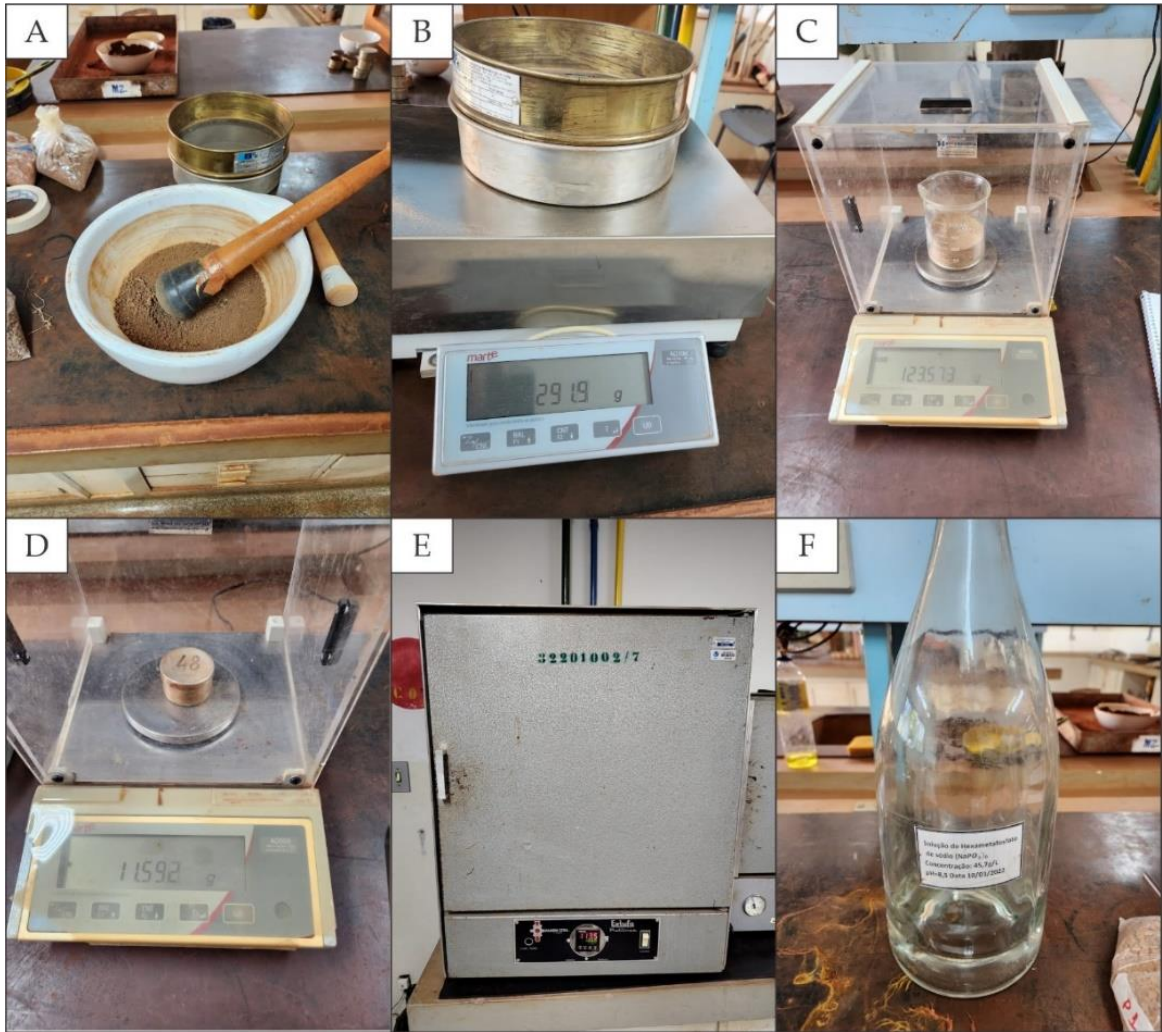
Figura 12: Processos para preparação das amostras para realizar o ensaio de sedimentação.

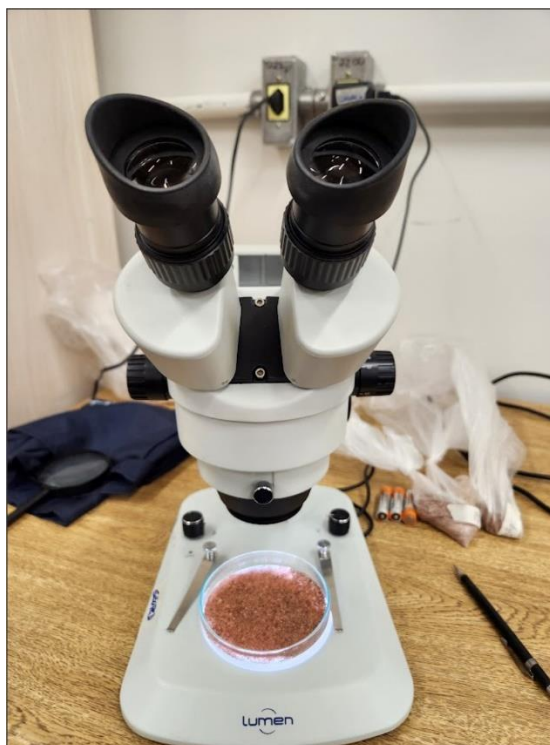
Esse procedimento foi realizado no Laboratório de Geomorfologia e Pedologia (GEOPED IG/UFU Monte Carmelo), com a utilização do equipamento Estereomicroscópio Binocular Lumen com zoom de 180X (Figura 14).

Figura 14: Estereomicroscópio binocular.

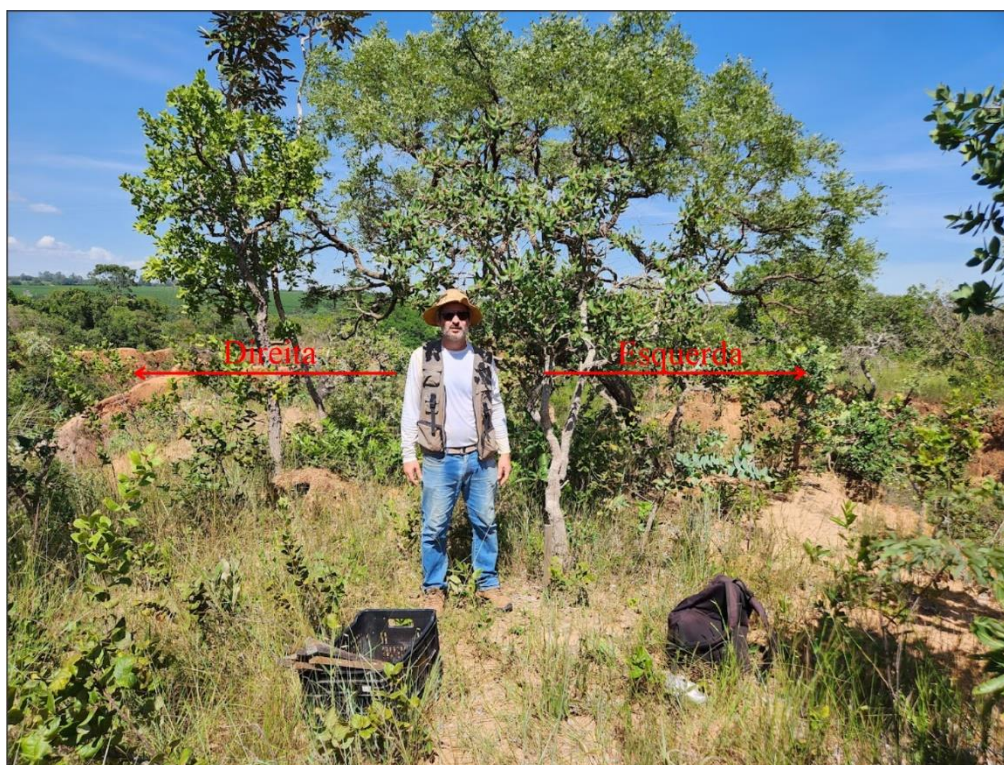
Figura 27: Direção das medidas da estaca 6.

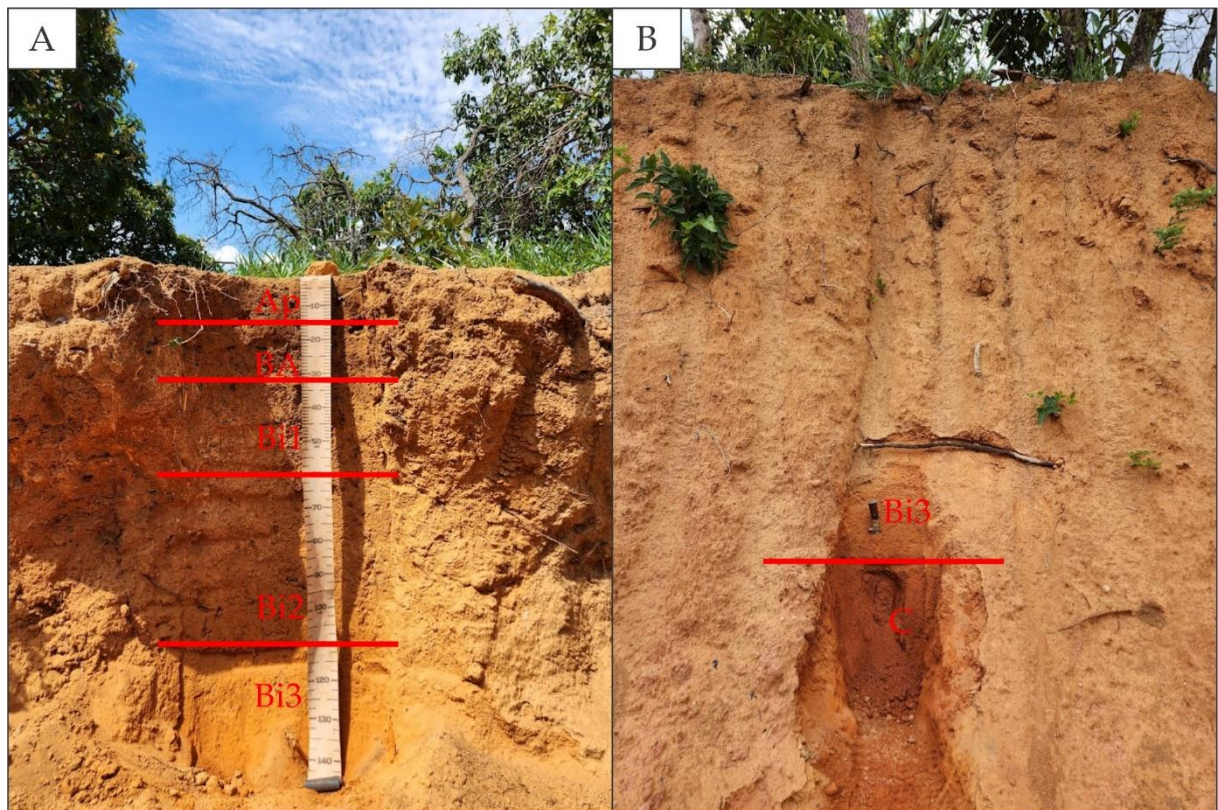
Figura 28: Perfil 1, com a demarcação dos horizontes.

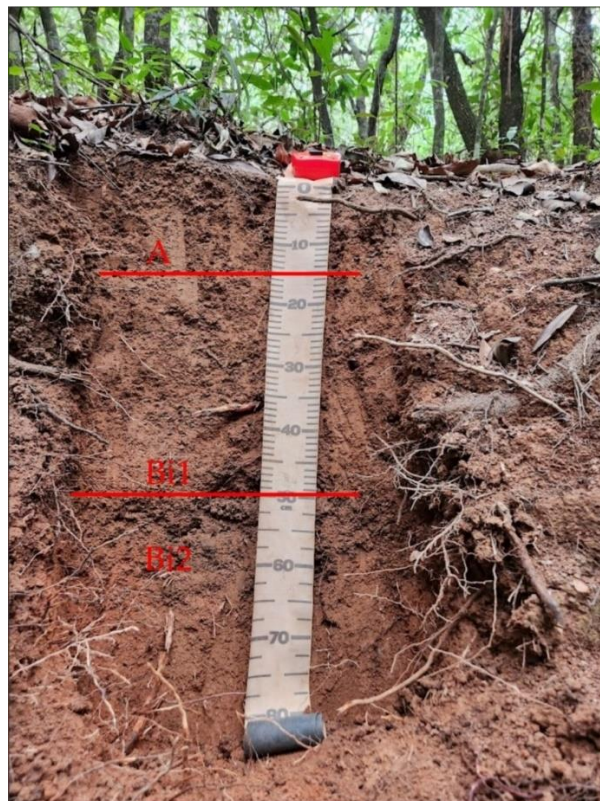
Figura 29: Perfil 2, com a demarcação dos horizontes.

**Perfil TCC2 P2 (Figura 29)**

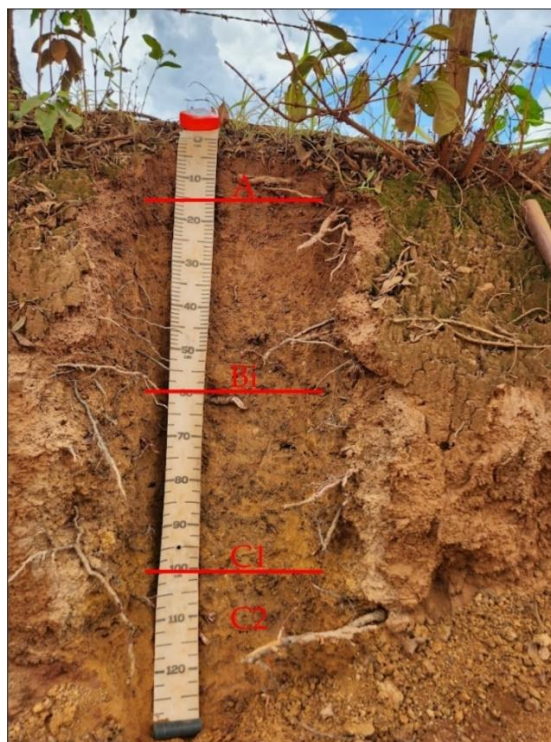
Figura 30: Perfil 3, com a demarcação dos horizontes.

**Perfil TCC2 P3 (Figura 30)****DESCRIÇÃO GERAL**

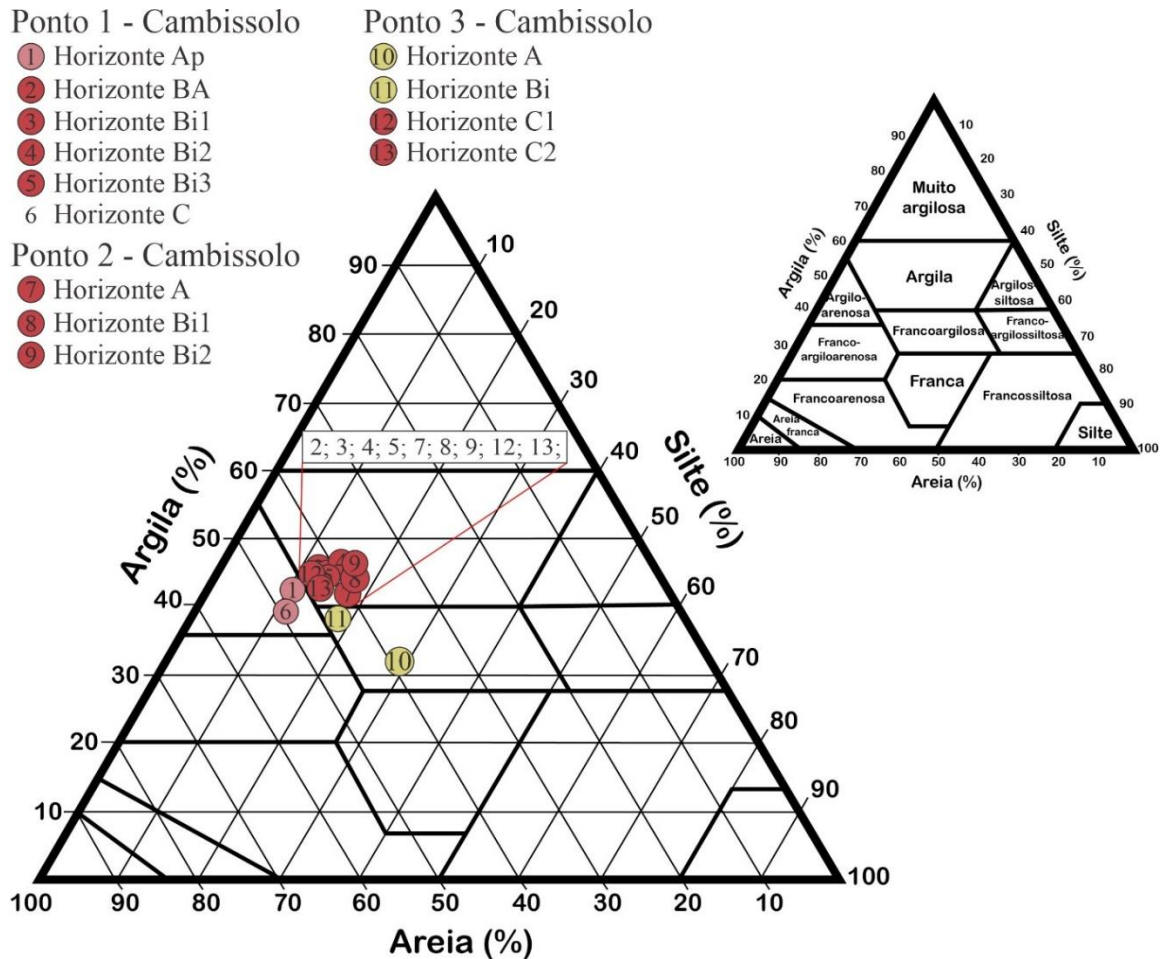
Figura 31: Triângulo Textural das amostras do perfil.

Os dados obtidos através das análises experimentais, tanto nos perfis como na toposequência indicam que os solos apresentam um teor de argila relativamente baixo, com valores próximos a 40%, quando comparado a solos mais desenvolvidos. Já a quantidade de areia os valores também se encontram na casa dos 40%, fato que levou o domínio das amostragens ficarem ainda na classificação textural Argila, porém nos limites com as classes Argilo-arenosa, Francoargilosa e Franco-argiloarenosa (Figuras 31 e 32).

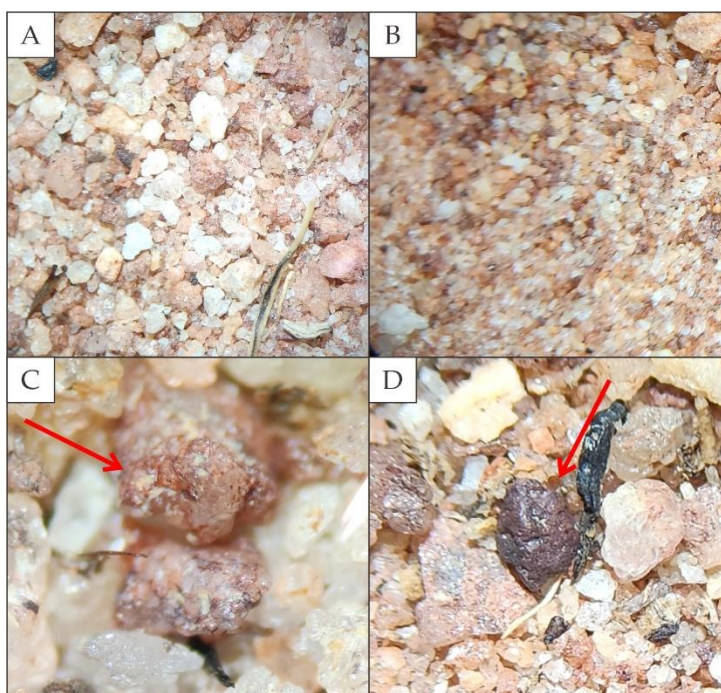
Figura 34: Fotomicrografias de amostras para análise morfológica.

A – Diferentes tipos de Quartzo presentes na amostra; B – Grau de arredondamento dos Quartzos; C – Seta vermelha indicando os nódulos de pequenos cristais de quartzo unidos por argila; D – Seta vermelha indicando minerais opacos.

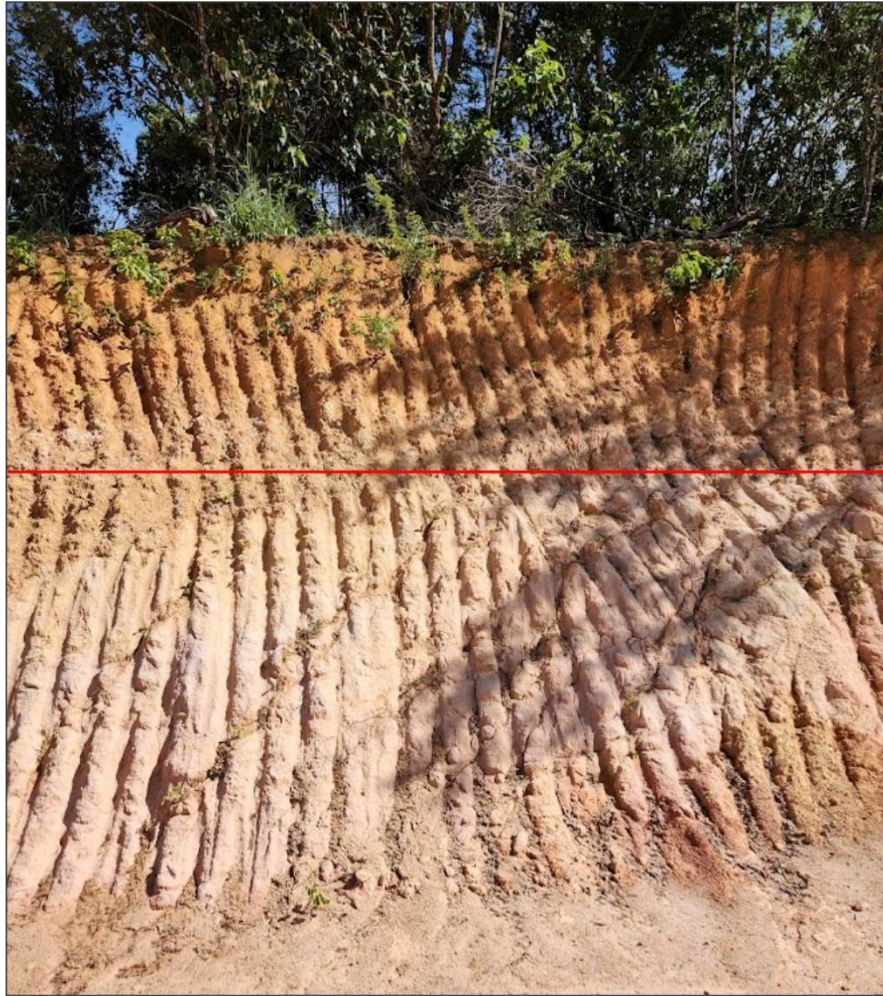
Figura 35: Transição dos horizontes Bi para horizonte C, delimitado pela linha vermelha.
