**FOTOGRAMETRIA APLICADA A AUDITORIA DE SEGURANÇA VIÁRIA: UM
ESTUDO DE CASO DA RODOVIA MG-414.**

Trabalho de Conclusão de Curso apresentado ao Instituto de Geografia da Universidade Federal de Uberlândia como requisito para obtenção do título de bacharel em Engenharia de Agrimensura e Cartográfica.

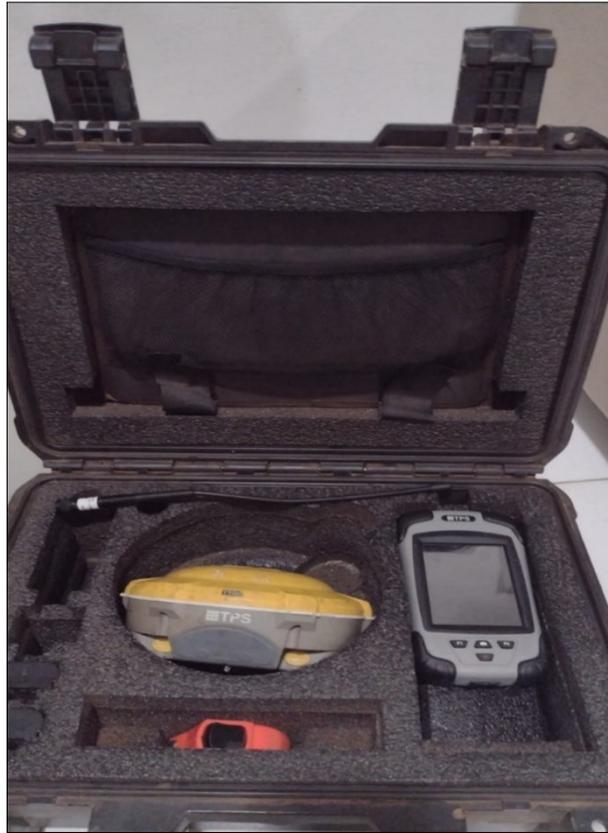
Figura 3–GNSS RTK Topomap T500.

Segundo o site da fabricante, o equipamento GNSS RTK Topomap T500, (Figura 3) rastreia constelações de satélite variadas, como GLONAS, GPS, GALILEO, BEIDOU. Permite gravação de dados RTK e estático ao mesmo tempo, e sua precisão no RTK horizontal: $8\text{mm} + 1\text{ppm RMS}$; Vertical: $15\text{mm} + 1\text{ppm RMS}$.

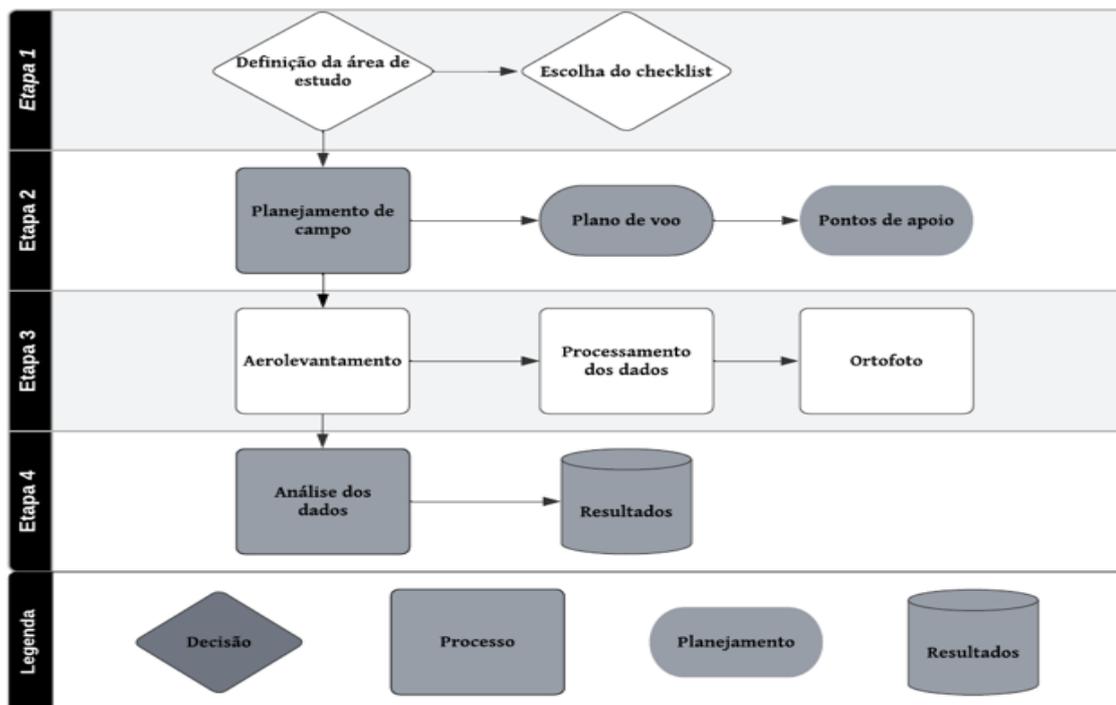
Figura 4 – Fluxograma da metodologia.

Este trabalho foi dividido em quatro etapas conforme o fluxograma da metodologia da Figura 4.

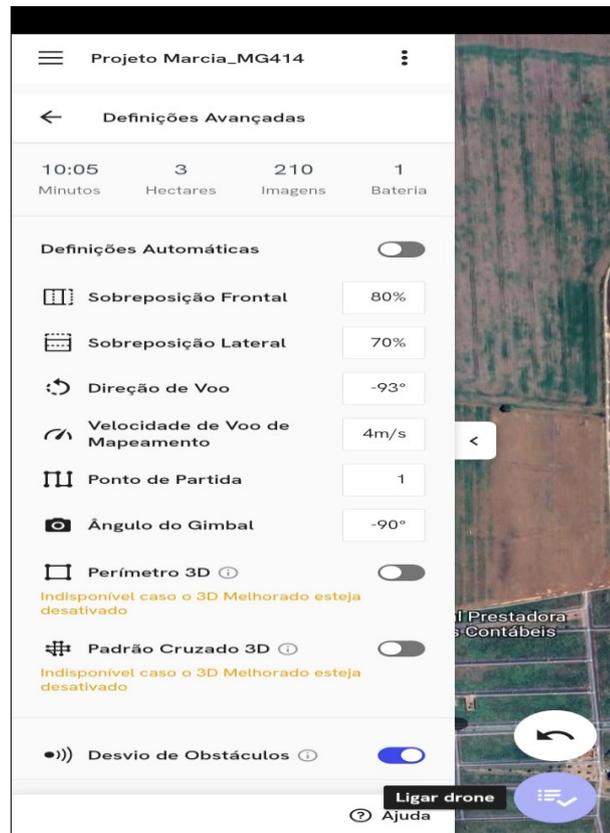
Figura 5 – Plano de voo

Em relação ao planejamento de voo, foram elaborados quatro planos de voo, os quais acompanharam o ângulo do segmento da área de estudo. A Figura 5 ilustra um desses planos.

A Figura 5 foi elaborada por meio da plataforma *Drone Deploy*. Todos os planos de voo foram seccionados em 1000 m de extensão, com a altura de voo de 60 m, sobreposição frontal: 80%, sobreposição lateral: 70%, direção de voo: -93° , velocidade de voo: de 4m/s e angulação do gimbal: 90° .

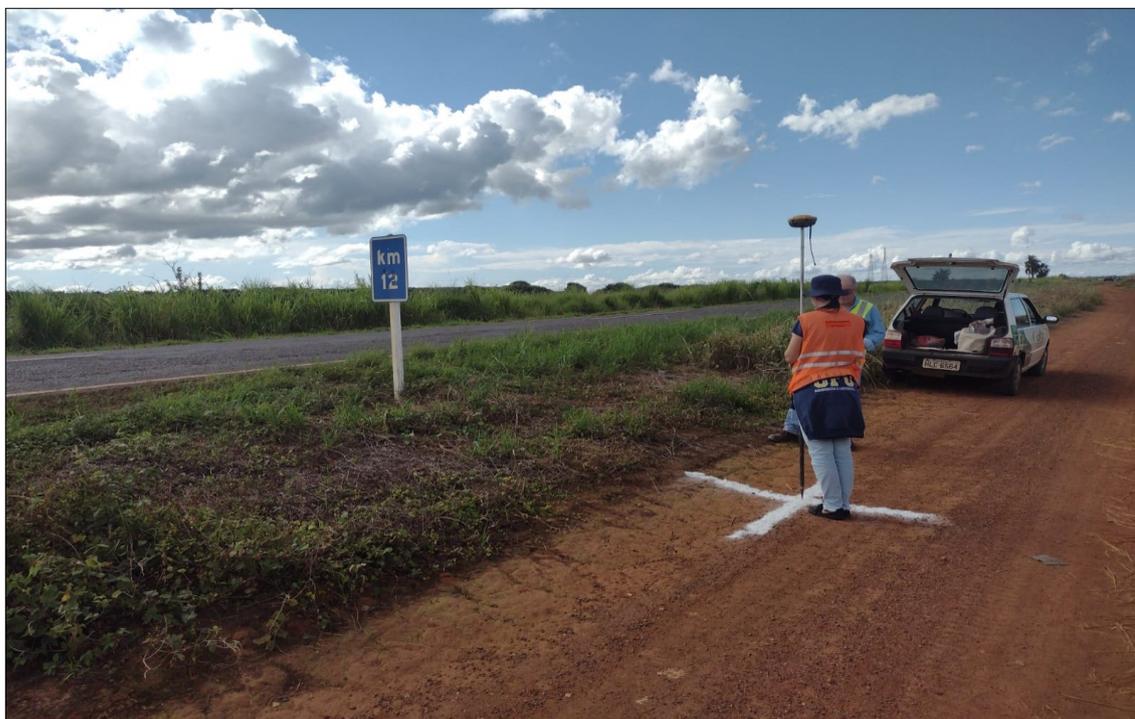
Figura 6 – Pontos de controle.

para garantir uma maior acurácia. Para fotoidentificação dos pontos coletados foram utilizados símbolos em “X” pintados no chão, visualizados conforme a Figura 6.

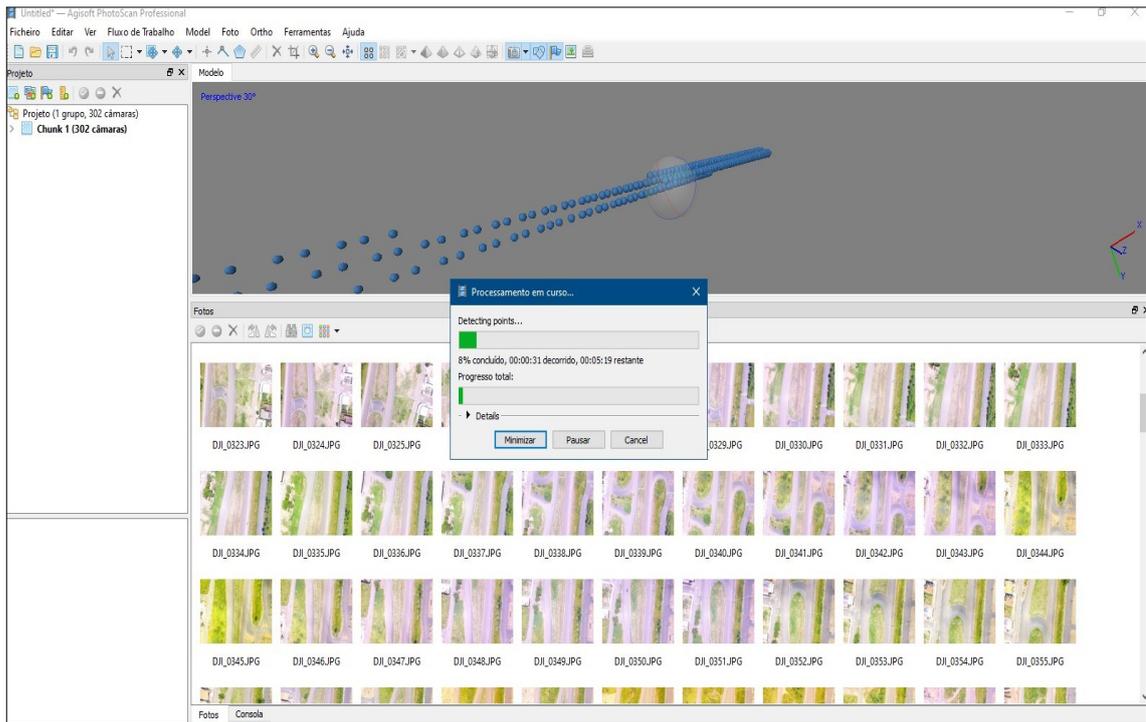
Figura 7 – Processamento das imagens

Os dados provenientes do voo foram processados utilizando o *software Metashape Agisoft*, acessível no laboratório o Laboratório de Sensoriamento Remoto (LASER) da UFU. Nesse processo, 645 fotografias obtidas durante o voo foram importadas (Figura 7). Após a importação, as imagens foram alinhadas e utilizadas para gerar uma nuvem de pontos dispersos. Posteriormente, essa nuvem foi processada para criar uma malha tridimensional. Durante esse processo, foi possível importar e posicionar corretamente os 12 pontos de controle geográfico (GCPs) previamente definidos, garantindo a precisão das marcações nas fotografias.

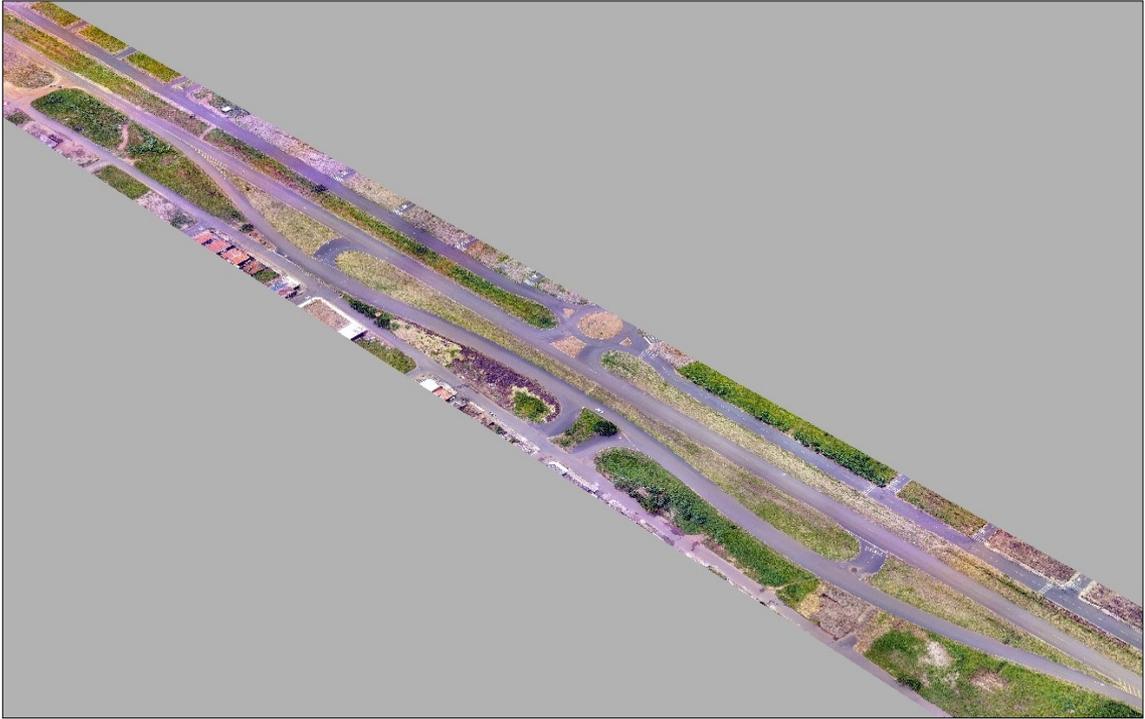
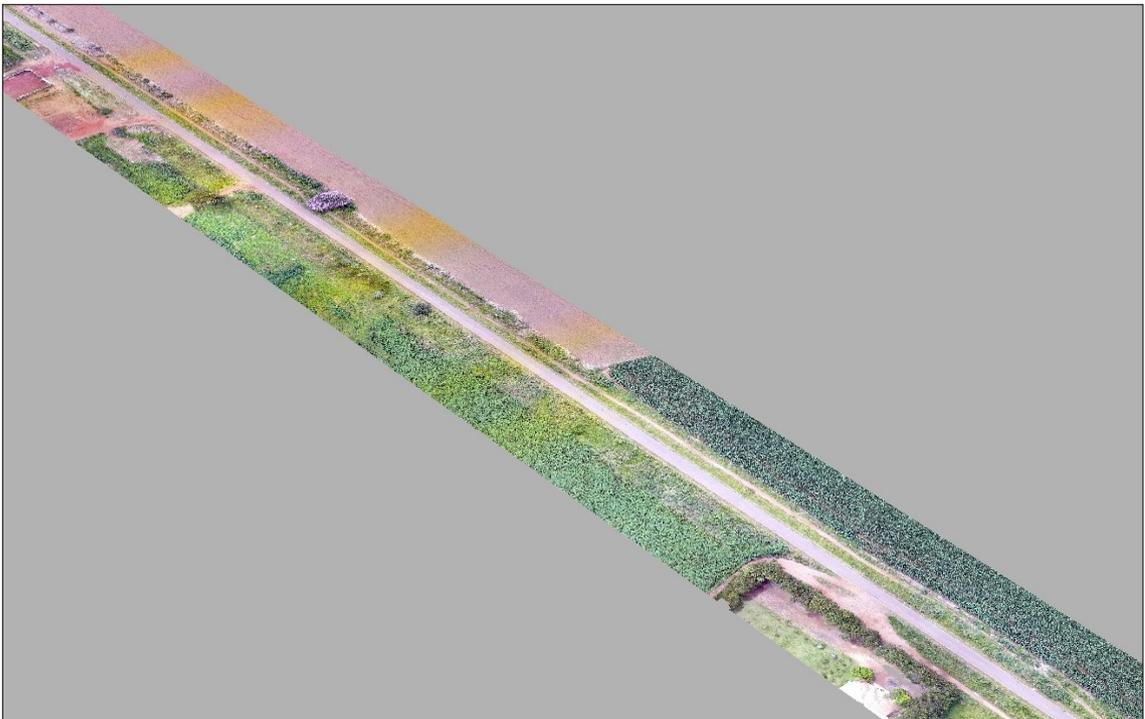
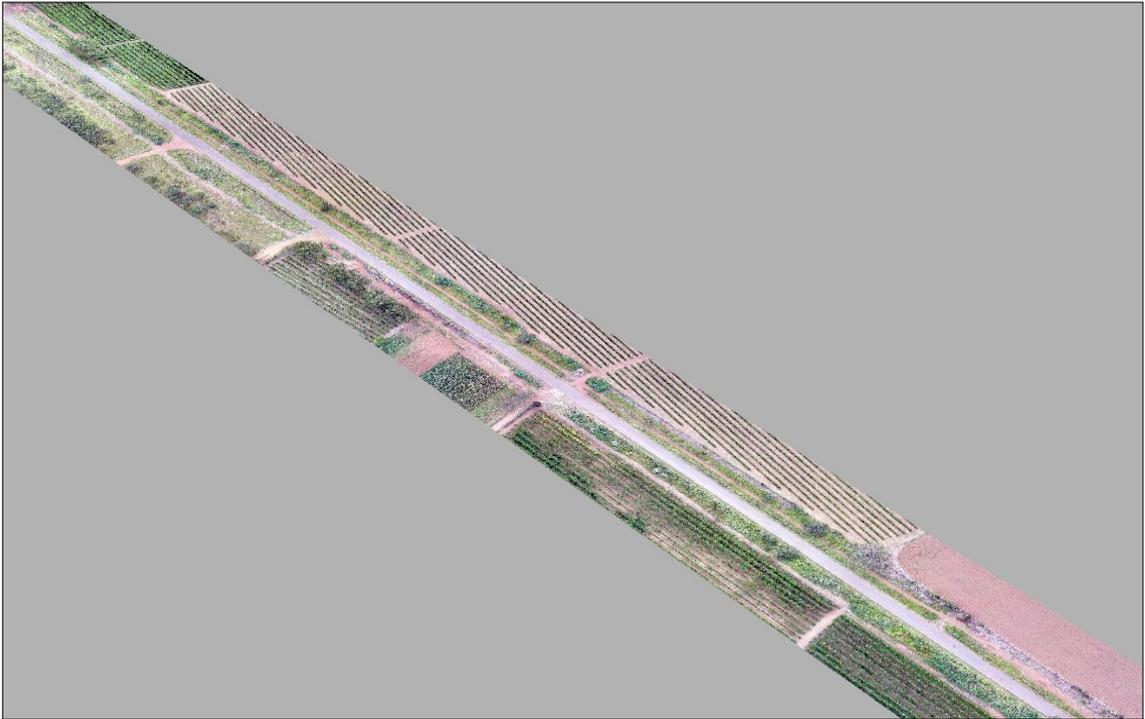
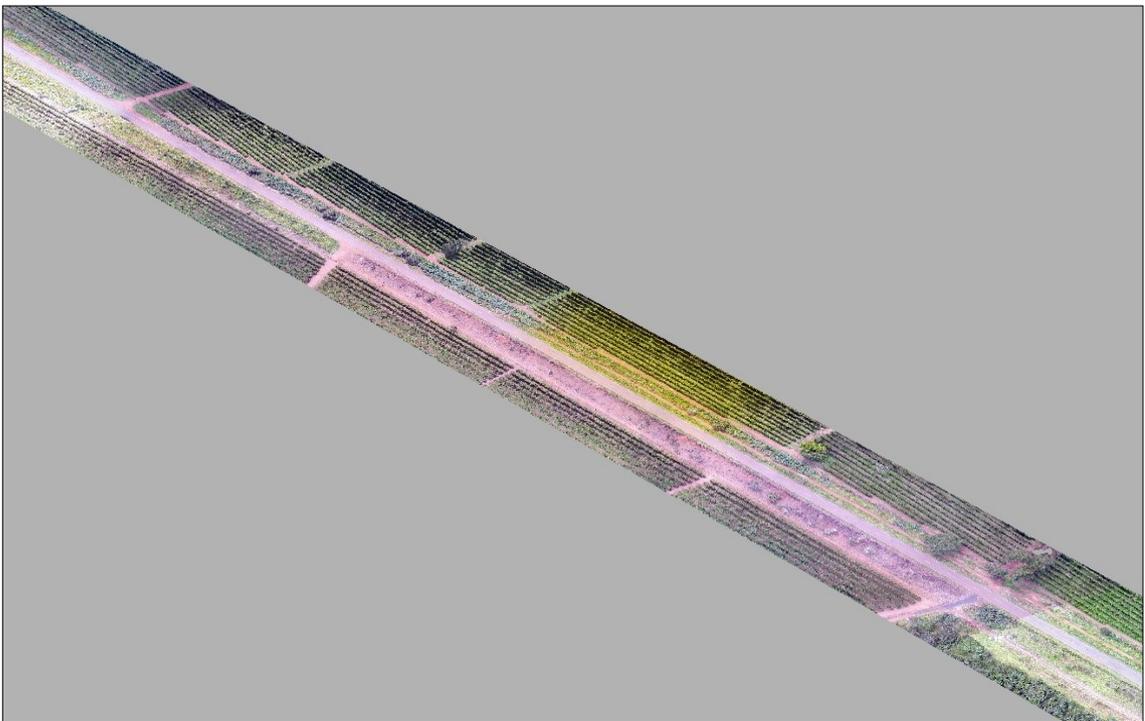
Após o processamento dos dados foi gerado uma imagem ortoretificada (Figuras 8,9,10,11) para vetorização das feições compreendidas pelo *checklist*.

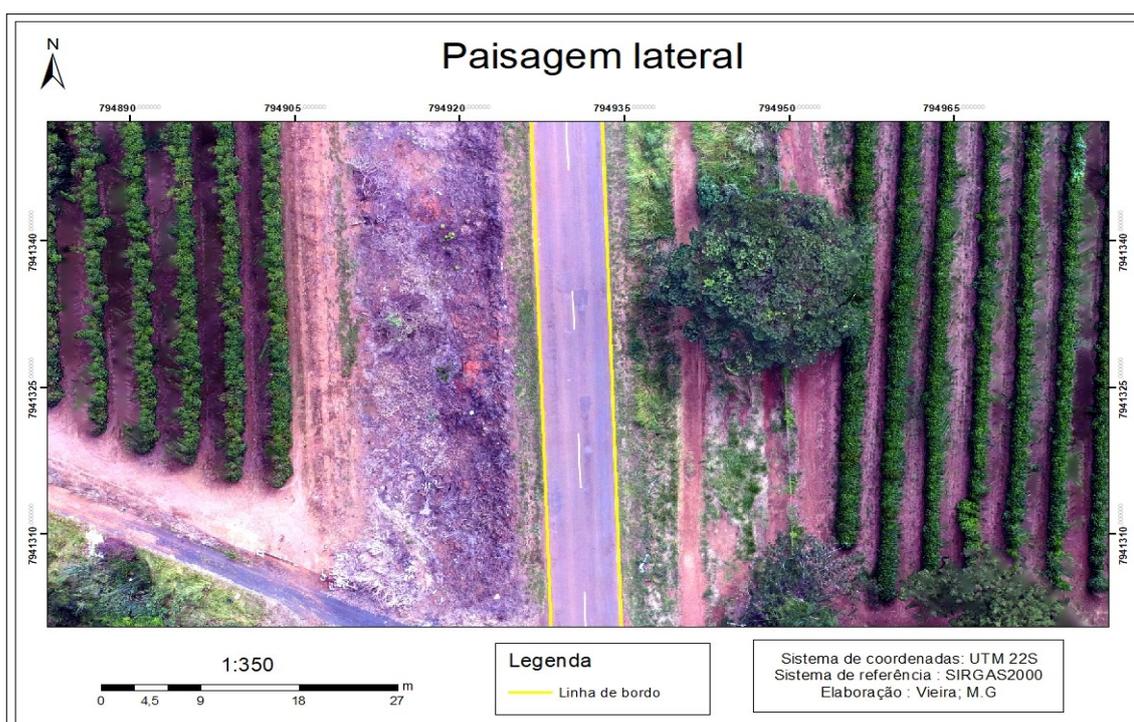
Figura 12 – Vegetação lindeira trecho MG-414.

Foi verificado que não existe obstrução da pista no trecho em estudo conforme podemos verificar na Figura 12.

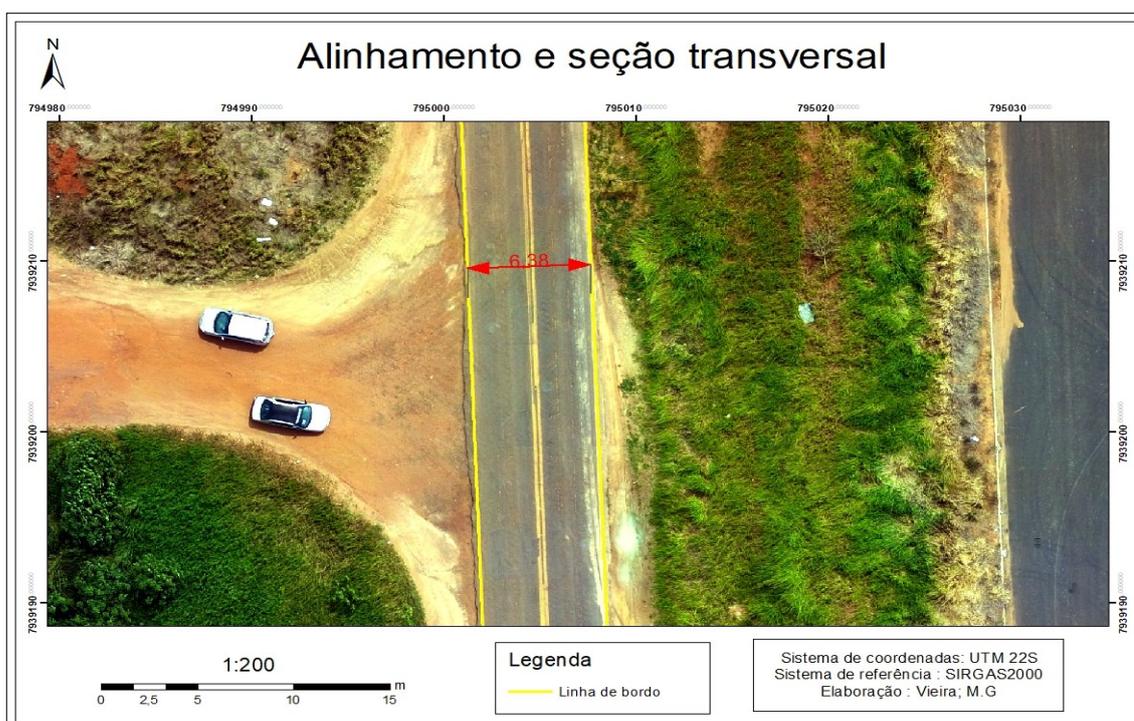
Figura 13 – Ultrapassagem.

Conforme Figura 13 podemos verificar a presença da linha contínua aplicada sobre o eixo da pista de rolamento visando delimitar o espaço reservado para a circulação de cada um dos fluxos de veículos e regulamentar a proibição de ultrapassagem, nos dois sentidos de circulação. Também foi possível através da ortofoto verificar a largura das faixas, alinhamento da via, a existência de marcações antigas que pudessem confundir o motorista, verificou-se também a ausência de espaço lateral, indicando a falta de delimitação clara do acostamento. O acostamento pode ser pavimentado ou não, assim em algumas partes do trecho foi possível que há o espaço para o acostamento com leito natural e em outras a presença da vegetação densa não possibilita paradas emergenciais no acostamento.

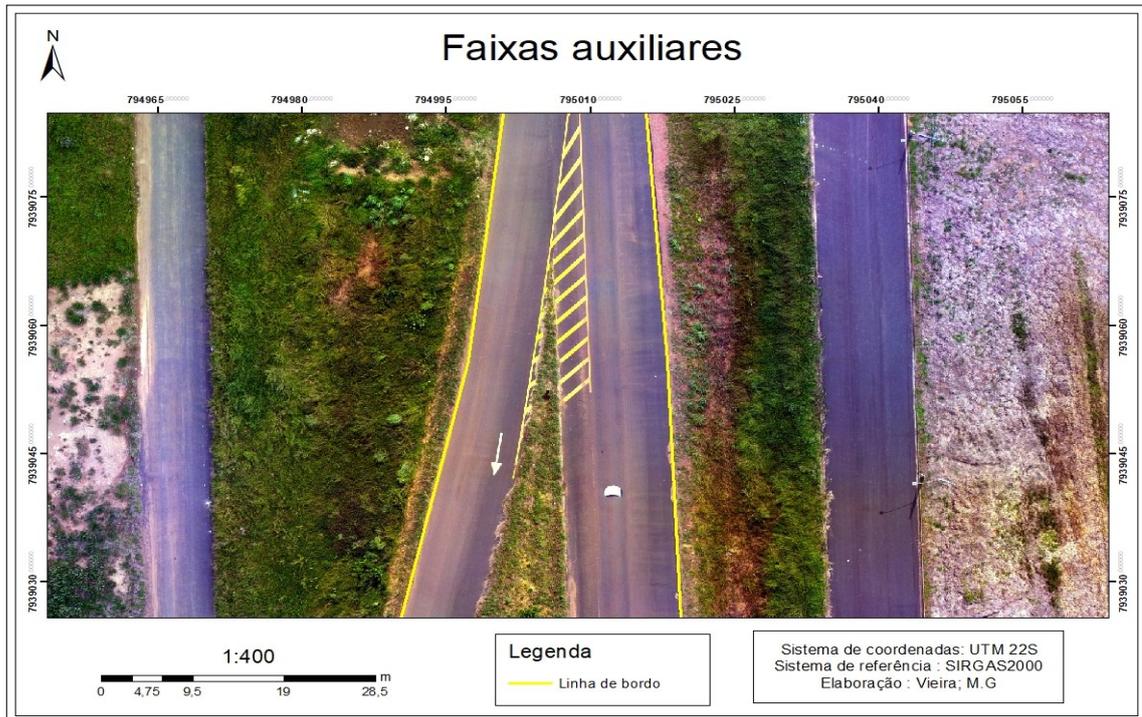
Figura 14 – Faixa auxiliar e de conversão.

Através da análise da ortofoto não só é possível verificar a existência dessas faixas como também é possível verificar as dimensões dessas faixas caso necessário (Figura 14).

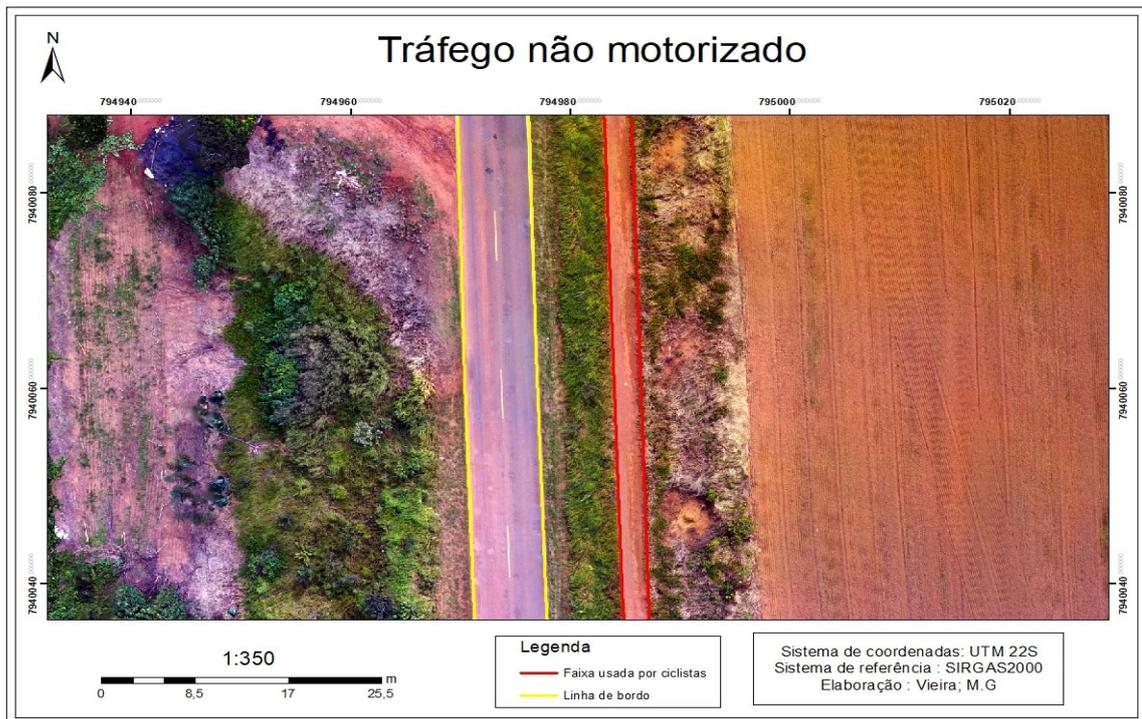
Figura 15 – Ausência de ciclovias.

O tráfego não motorizado em rodovias, que inclui pedestres e ciclistas, é um aspecto importante para a segurança viária e a organização do trânsito. Na área de estudo em questão, que liga uma cidade a um distrito, o trânsito de ciclistas e pedestres é comum, e ao analisar a ortofoto (Figura 15), nota-se a ausência de ciclovias e faixas destinadas a esses usuários. Embora o manual de procedimentos para elaboração de estudos e projetos de engenharia rodoviária não trate especificamente do tráfego não motorizado, ele estabelece diretrizes gerais para a sinalização e segurança viária, o que inclui a consideração das necessidades de todos os tipos de tráfego durante o planejamento e execução dos projetos (DER- MG, 2022). Esta regulamentação visa garantir a segurança dos usuários vulneráveis da via, promovendo um trânsito mais seguro e inclusivo. Dessa forma, a integração de medidas de segurança específicas para o tráfego não motorizado em rodovias é fundamental para a redução de acidentes e a promoção de um ambiente viário mais seguro para todos.

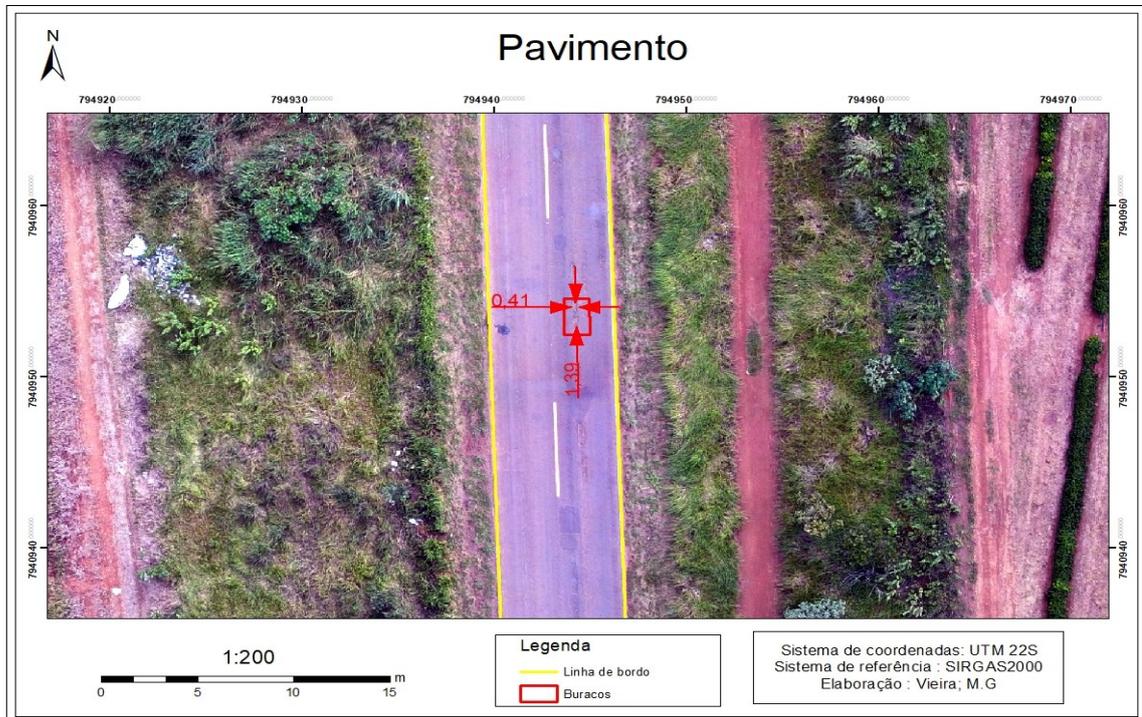
Figura 16 – Deficiências no pavimento.

Podemos constatar a presença de defeitos no pavimento ao longo de todo o trecho analisado. A fotogrametria nos permitiu ainda mensurar a dimensão das fendas conforme podemos verificar na Figura 16.
