**TÉCNICAS DE MONITORAMENTO E PREVISÃO DE
RECALQUE EM FUNDAÇÕES - ESTUDO DE CASO**

TRABALHO DE CONCLUSÃO DE CURSO

Trabalho de Conclusão de Curso apresentado à Faculdade de Engenharia Civil da Universidade Federal de Uberlândia, como requisito parcial para obtenção do título de bacharel em Engenharia Civil.

da estrutura e seus deslocamentos da fundação do empreendimento “Allma”, localizado no Jardim Karaíba, na região sul de Uberlândia, MG.

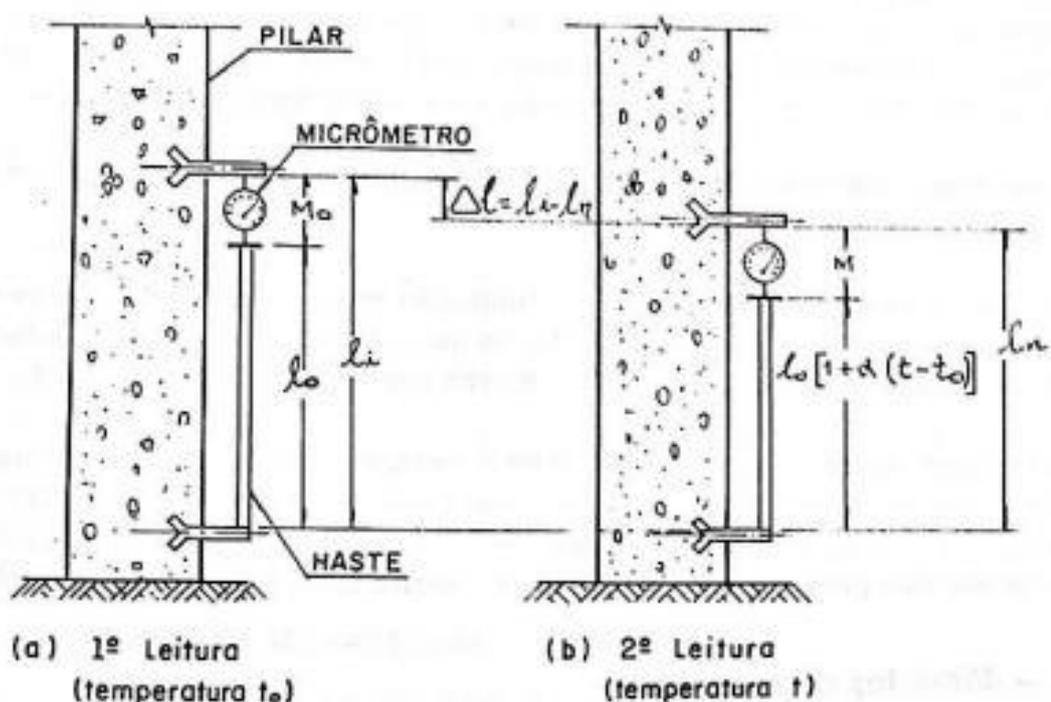
Figura 1: Extensômetro Mecânico

Segundo Alonso (2019), o controle de recalques deve incluir a estimativa de carga atuante nos pilares, permitindo traçar a curva carga x recalque. As cargas são estimadas pelos engenheiros calculistas, porém, em razão da evolução dos recalques diferenciais, as cargas nos pilares são alteradas. Para medir a carga atuante nos pilares podem ser utilizados os extensômetros, que medem os encurtamentos elásticos na estrutura, através da Figura 1.

Segundo Alonso (2019), o cálculo da carga (N) atuante no pilar será estimado aplicando-se a lei de Hooke:

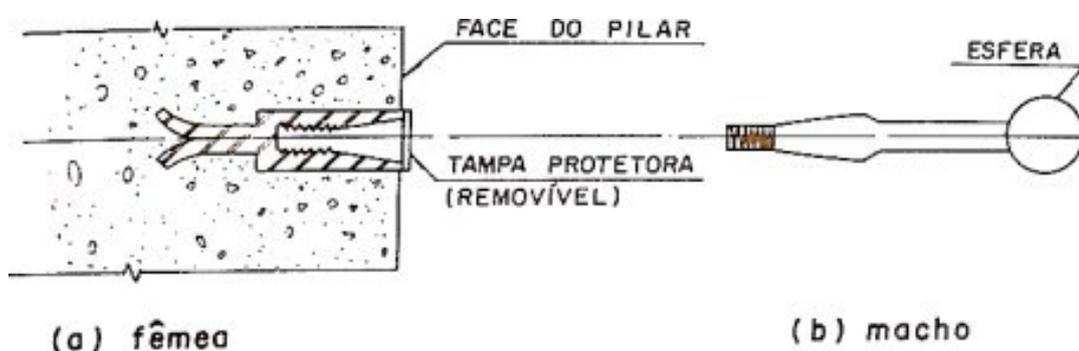
Figura 2: Pino de leitura de recalque

Segundo Alonso (2019), a medida dos recalques é feita nivelando-se pontos de referência, constituídos por pinos engastados na estrutura, em relação a uma referência fixa de nível (RN). Os pinos servirão de apoio à mira utilizada no nivelamento. São constituídos de duas partes, conforme a Figura 2: a fêmea (a), que fica fixa à estrutura, e o macho (b), que é rosqueado somente durante as leituras.

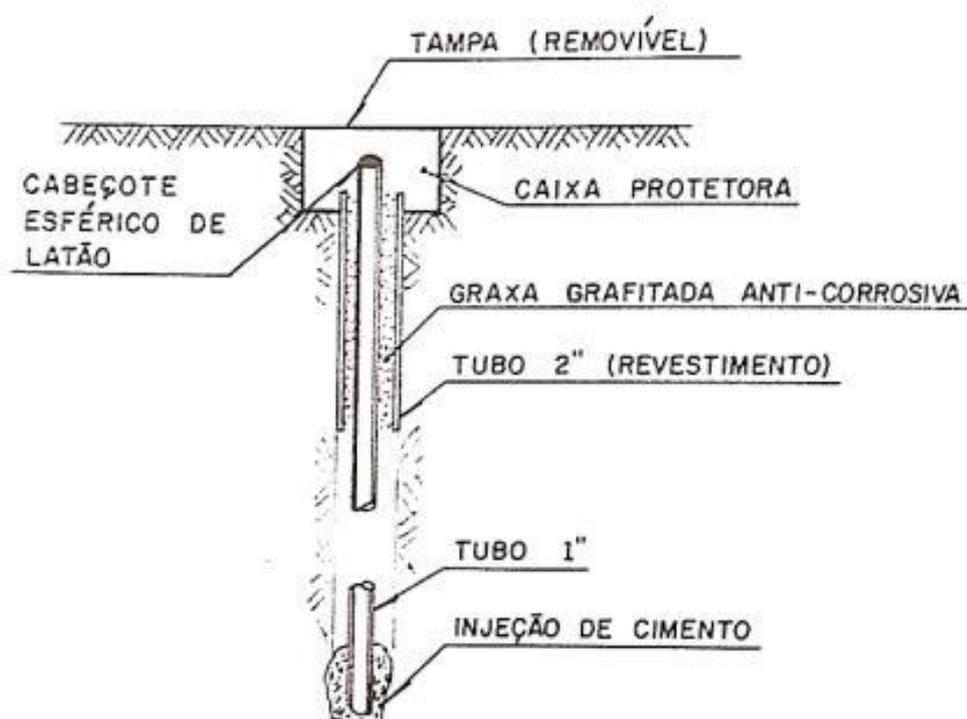
Figura 3: Benchmark

A referência de nível é tipicamente fixada em camadas profundas do solo para evitar a influência de fatores que possam afetar a estabilidade exigida. A Figura 3 ilustra um tipo de referência de nível conhecido como Benchmark. Este sistema consiste em um tubo instalado em um furo de sondagem, que é protegido por um tubo externo. Entre os dois tubos, é injetada graxa para prevenir a corrosão e garantir que o tubo interno permaneça fixo (Alonso, 2019).

As medições dos recalques são realizadas utilizando um nível óptico de precisão (teodolito) para comparar a altura da referência com a mira apoiada nos pinos de leitura. Os valores obtidos são registrados com a data, formando um quadro de controle de recalques que permite analisar a velocidade dos recalques ao longo do tempo.

O Benchmark é essencial para garantir medições precisas de recalques em estruturas, contribuindo para a segurança e integridade das construções. Sua instalação em camadas profundas do solo e a proteção contra corrosão asseguram a estabilidade e confiabilidade das referências de nível. Dessa forma, ele é uma ferramenta crucial no monitoramento de movimentos do solo ao longo do tempo.

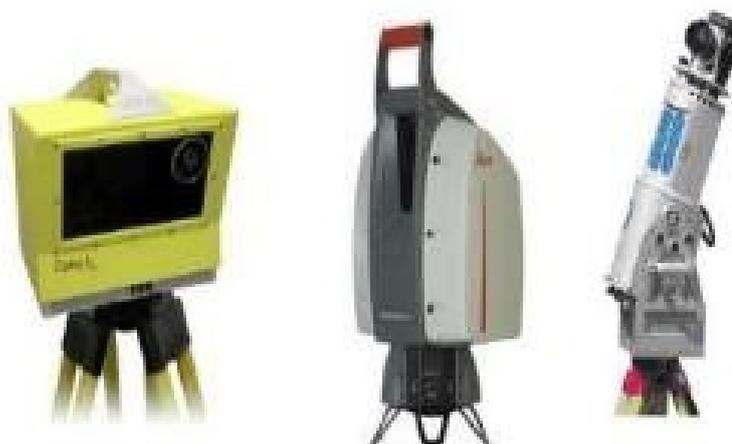
Figura 4: Diversas marcas comerciais de Laser Scanner

Na Figura 4 podemos observar algumas marcas comerciais que são utilizadas.

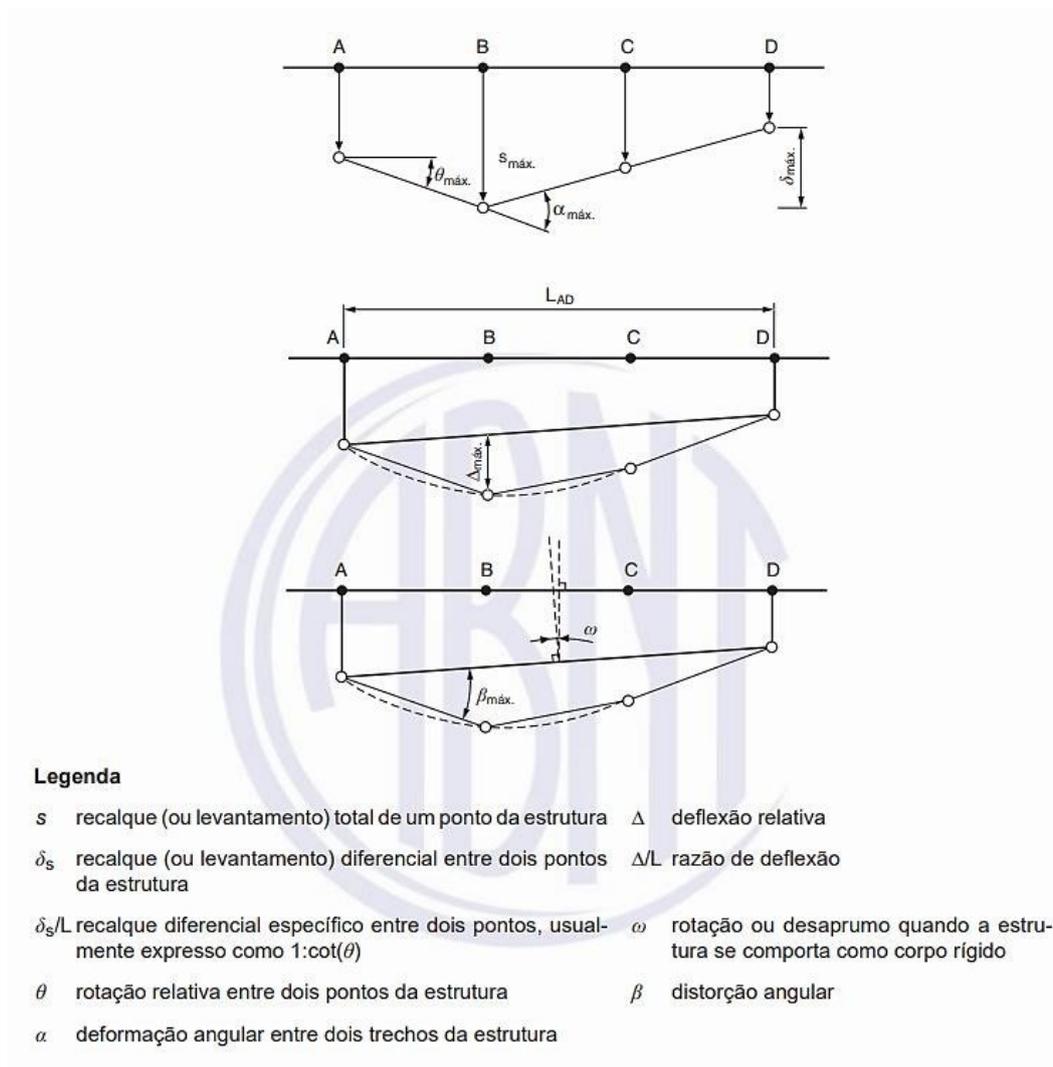
Figura 5: Movimentos verticais da fundação e medidas angulares decorrentes

Os recalques diferenciais, quando uma parte da fundação se move mais que outra, podem resultar em fissuras e desníveis críticos. A leitura frequente é essencial para captar pequenas variações e antecipar o desenvolvimento de deformações desiguais, permitindo que intervenções corretivas ocorram antes de grandes danos estruturais. Para monitorar recalques diferenciais, é recomendado realizar leituras semanais ou quinzenais durante o início da obra, quando as variações podem ser mais significativas. Após a estabilização do processo de assentamento, a frequência das leituras pode ser reduzida para trimestral. Essa abordagem permite a detecção precoce de problemas e a implementação de medidas corretivas antes que se tornem críticos. A monitorização regular é essencial para garantir a segurança e a integridade da estrutura ao longo do tempo. Além disso, o recalque diferencial é a relação entre as diferenças dos recalques entre dois apoios e a distância entre eles (NBR 6122:2022), assim como mostra na Figura 5.

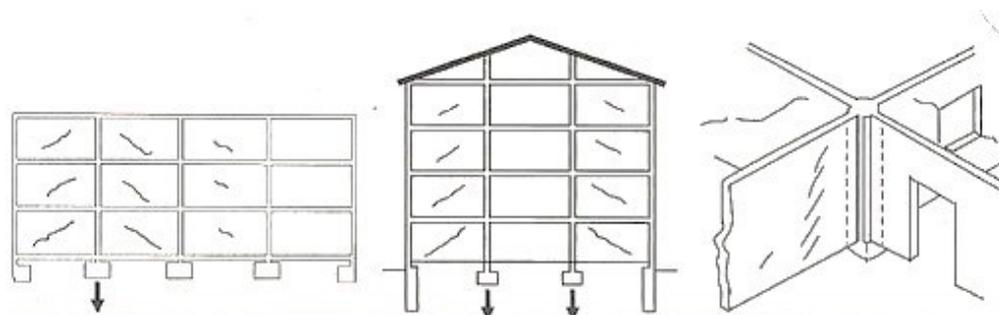
Figura 6: Fissuras típicas causadas por recalque de fundações em pilares internos

Consoli e Schinaid, 2008). As figuras a seguir apresentam padrões típicos de deslocamentos e correspondem às fissuras

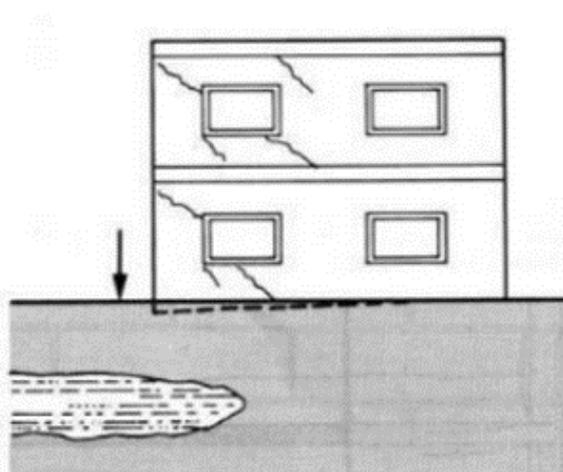
Figura 10: Trinca gerada por recalque diferenciado

Solos coesivos, como argilas, tendem a sofrer recalques lentos ao longo do tempo. Nesses casos, uma leitura de menor frequência, mas contínua e de longo prazo, é mais apropriada para captar a tendência de recalque. Esse monitoramento ajuda a prever efeitos cumulativos e reduzir impactos futuros na estrutura, com dados que orientam intervenções graduais. Logo, é recomendado realizar leituras mensais a semestrais, com ênfase em solos que apresentam recalque por adensamento. Essa frequência é crucial, pois os recalques em solos coesivos ocorrem de forma gradual, e a monitorização regular permite identificar tendências e prevenir problemas estruturais antes que se tornem críticos. A análise contínua dos dados obtidos auxilia na tomada de decisões sobre intervenções necessárias para garantir a estabilidade e segurança da estrutura ao longo do tempo, pois em alguns casos, o perfil do solo é caracterizado por três fases, onde a profundidade das estacas projetadas atenda apenas dois perfis, mas não atende a condição observada ao terceiro, assim como mostra a Figura 10 (Milititsky, Consoli e Schnaid, 2008).

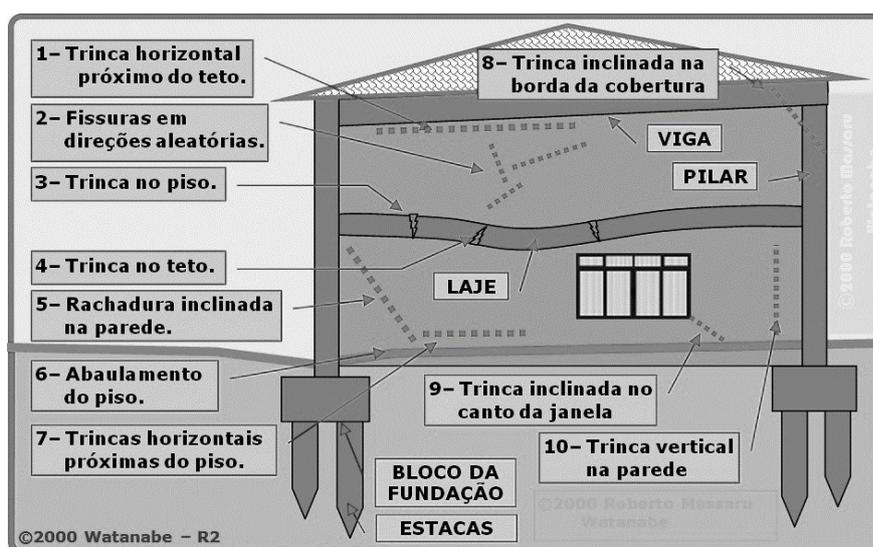
Figura 11: Tipos de trincas

Esses tipos de trincas são indicativos de recalques que exigem atenção para evitar problemas mais graves na estrutura. Além dessas citadas, podemos observar outros tipos comuns como mostra a Figura 11.

1. **Trincas Diagonais em Paredes:** São comuns em áreas próximas a aberturas (portas e janelas) e ocorrem devido a esforços de torção causados por recalques irregulares, que tensionam as alvenarias.
2. **Trincas Verticais em Paredes de Canto:** Aparecem quando as fundações nas extremidades sofrem recalques diferenciais, fazendo com que as paredes de canto suportem tensões de compressão ou tração.
3. **Trincas Horizontais nas Juntas de Blocos ou Tijolos:** Podem surgir quando há recalque em fundações de edifícios altos, que resulta em compressão excessiva nas camadas mais baixas da alvenaria.
4. **Trincas em Pisos e Lajes de Concreto:** Ocasionalmente por recalques da fundação que causam afundamentos desiguais, gerando tensões no piso.

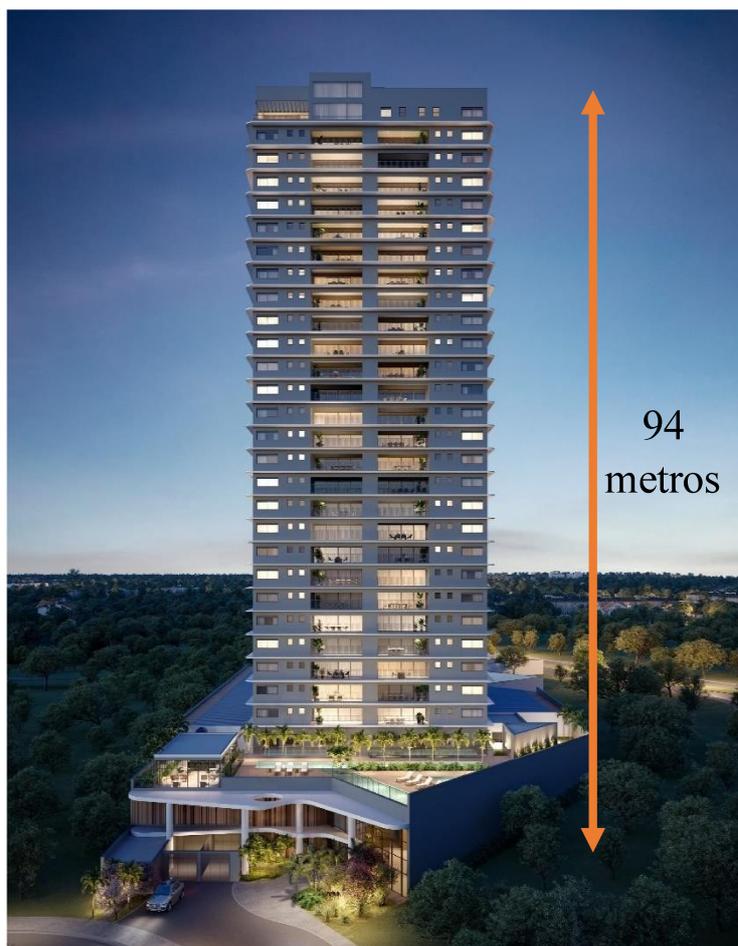
Figura 12: Empreendimento Allma

O empreendimento é um edifício residencial multifamiliar vertical, composto por torre única com 31 pavimentos, sendo: 1 térreo com vagas de garagem, 1 PUC (Pavimento de Uso Comum) com vagas de garagem, 1 PUC (Pavimento de Uso Comum) de uso misto de garagem e lazer, 26 pavimentos tipo com 04 apartamentos por andar, 1 pavimento com 02 penthouses (totalizando 106 apartamentos) e cobertura (pavimento técnico com ático, barrilete e reservatórios), totalizando 94 metros de altura, assim como mostra a Figura 12.

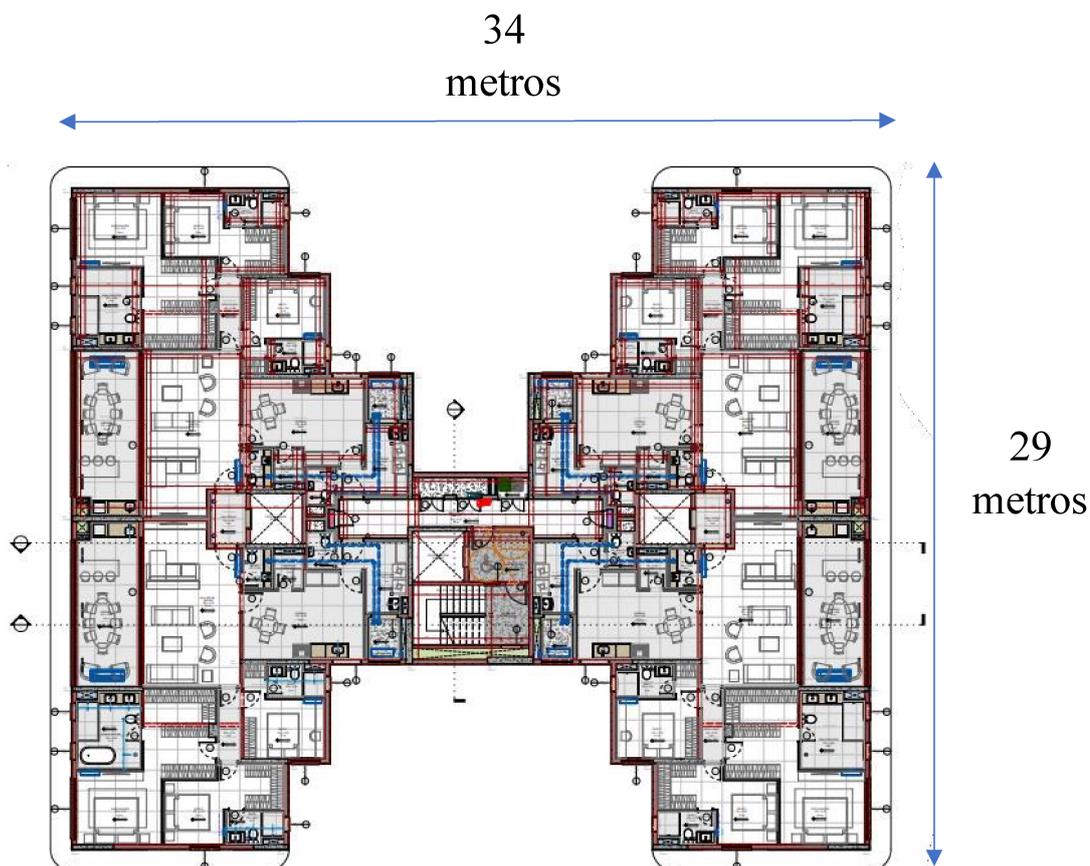
Figura 13: Planta baixa do empreendimento Allma

Além disso, como podemos ver na planta baixa na Figura 13, o pavimento tipo possui dimensões aproximadas de 34 x 29 metros de comprimento.

Vale ressaltar que são 28 pavimentos tipos com essa dimensão maior, sendo que o térreo, puc 1 e puc 2 possuem uma grande área para estacionamento e área de lazer, diminuindo a sua área de construção no respectivo pavimento.

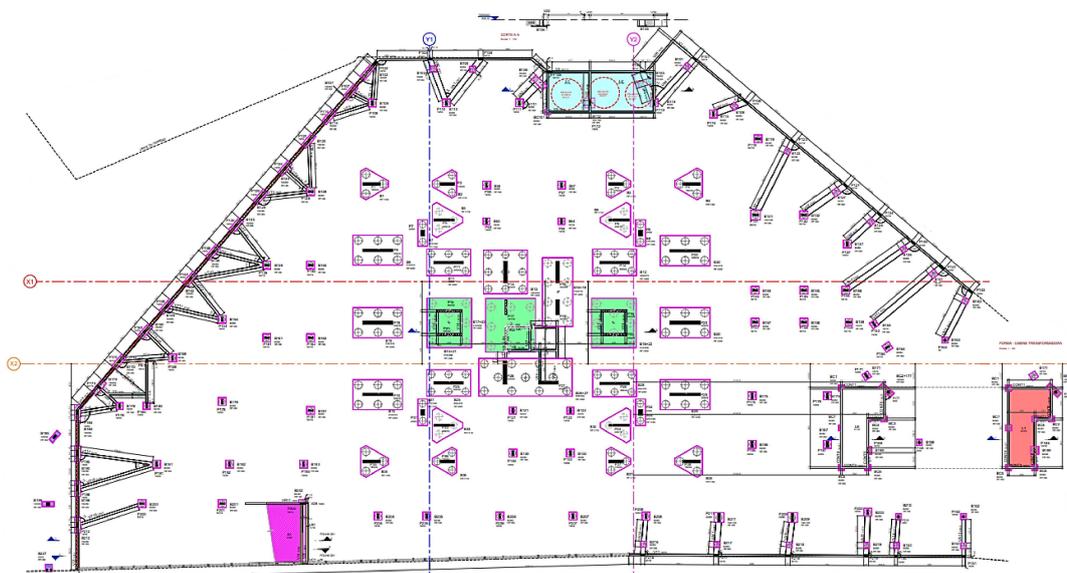
Figura 14: Planta de formas da fundação

Na construção deste edifício, foram executadas fundações profundas de estacas moldadas in loco do tipo hélice contínua, assim como podemos ver na Figura 5, a planta de forma da fundação do empreendimento, mostrando a disposição e o dimensionamento dos elementos estruturais de suporte. A Figura 14 apresenta as dimensões das sapatas, blocos de fundação e demais detalhes essenciais para a construção e o acompanhamento técnico da obra. Para melhor aproveitamento da imagem, ela está disponível no Anexo A.

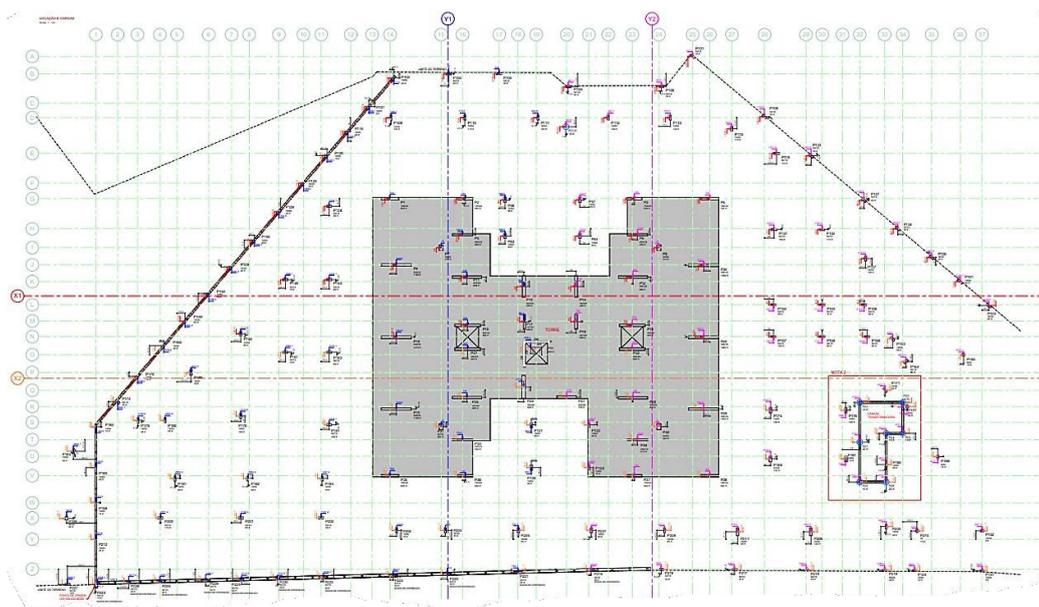
Figura 15: Planta de locação e cargas

Ademais, podemos observar na Figura 15, a representação da planta de locação, indicando a posição exata dos elementos estruturais e as cargas aplicadas em cada ponto de fundação. A figura destaca as cargas com as coordenadas de cada elemento, essenciais para o alinhamento preciso e a distribuição adequada dos esforços na estrutura. A mesma também pode ser vista através do Anexo B.

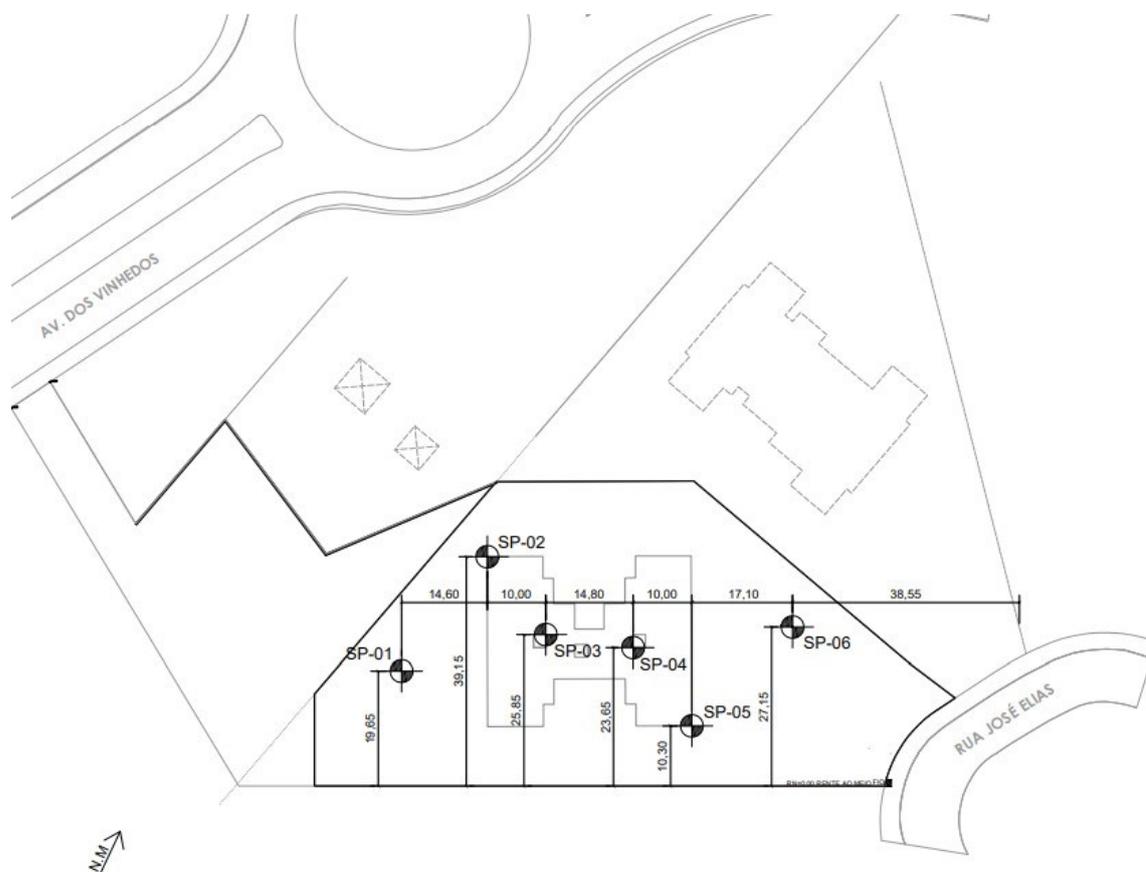
Figura 16: Localização dos pontos de sondagem à percussão

Antes de iniciar os cálculos das previsões de recalques, é importante analisarmos a sondagem à percussão (SPT). Segundo Geometa (2023), o solo do edifício passou por uma análise através de 6 furos, perfazendo um total perfurado 202,08m, cuja localização se encontra na Figura 16. O relatório completo realizado pela Geometa (2023) está no Anexo C.

No perfil do solo apresentado em relatório pela Geometa (2023), observam-se três horizontes distintos, onde percebe-se a presença de uma areia argilosa (fofa a medianamente compacta), argila arenosa (pouco siltosa, mole a muito rija) e argila siltosa (muito rija a dura), a partir do relatório apresentado. Os pilares definidos em estudo estão localizados nas três regiões de SPT (SP-03, SP-05 e SP-06).

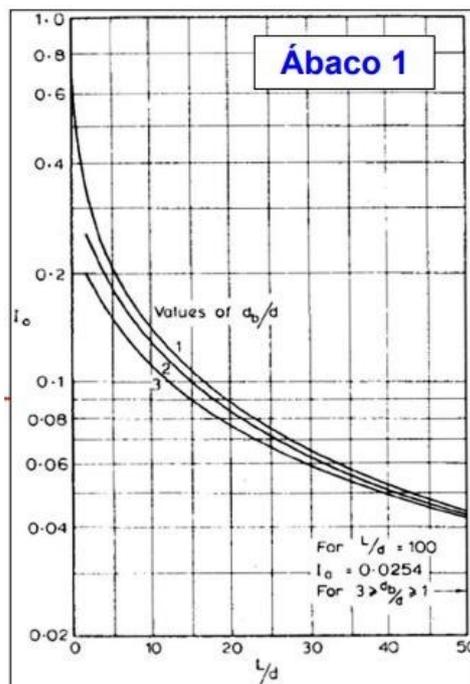
Figura 18: Ábaco 1

determinados utilizando os ábacos elaborados pelos próprios autores, segundo as Figuras a seguir.

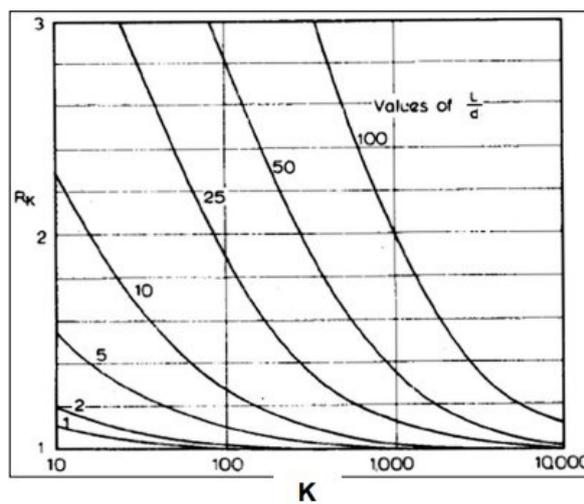
Figura 19: Ábaco 2

$$K = \frac{E_p}{E_s}$$

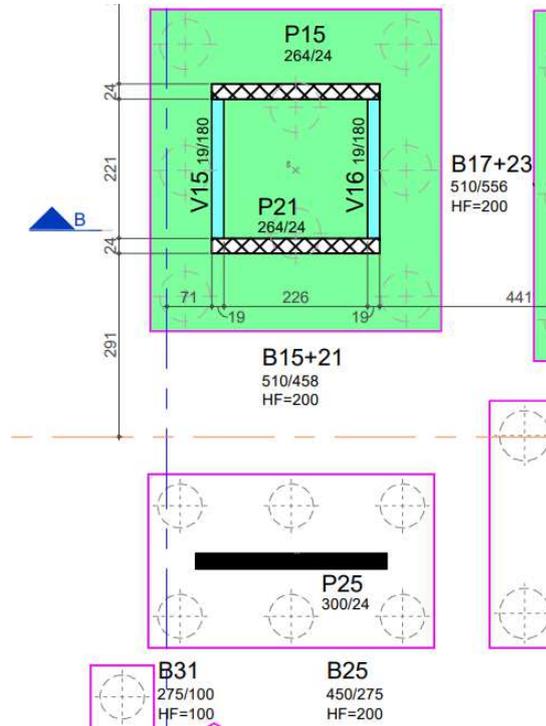
Figura 22: Dados dos pilares P21 e P25

A partir das Figuras a seguir, podemos coletar os dados das dimensões das sapatas e suas respectivas cargas, assim como mostra na Tabela 3.

Com base nessas informações e no método apresentado neste Item, é possível calcular cada variável da Equação 4 e 5. Para calcular o valor do módulo de deformabilidade (E_s), foi utilizada a seguinte Equação 6, e posteriormente, encontrados os valores na Tabela a seguir.
