**AVALIAÇÃO GEOLÓGICO-GEOTÉCNICA E ANÁLISE CINEMÁTICA
DA CACHOEIRA DO MASCATE COMO SUBSÍDIO AO ECOTURISMO
EM COROMANDEL, MINAS GERAIS**

Trabalho de Conclusão de Curso apresentado ao
Curso de Geologia da Universidade Federal de
Uberlândia, obrigatório para a obtenção do título
de bacharel em geologia.

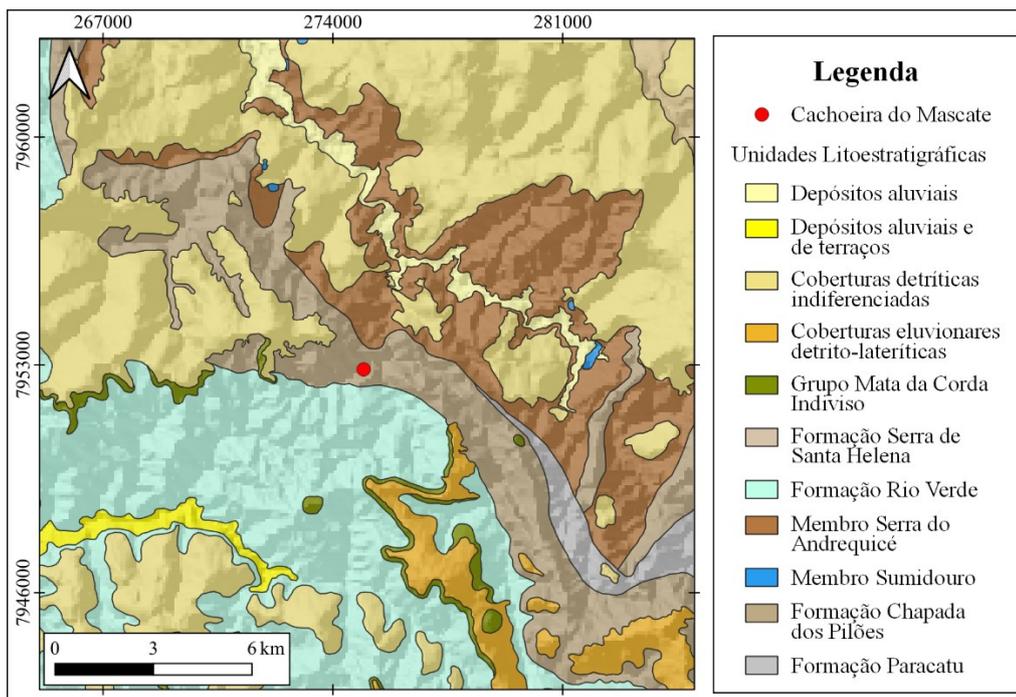
De acordo com Pinho *et al.* (2017), as rochas do Grupo Canastra presentes no local, são do Membro Hidrelétrica da Batalha, pertencente à Formação Chapada dos Pilões (Figura 4), na Zona Externa da Faixa Brasília. Essa unidade é majoritariamente constituída por quartzitos esbranquiçados, de granulação fina a média, bandados, foliados e laminados (PINHO *et al.*, 2017). Sericita filitos, filitos carbonosos e quartzitos ferruginosos ocorrem intercalados (PINHO *et al.*, 2017). A sul da cachoeira, em contato por falha com a Formação Chapada dos Pilões, afloram metarritmitos, filitos e xistos da Formação Rio Verde (Figura 4) (PINHO *et al.*, 2017). Nos sentidos norte e leste da cachoeira, afloram principalmente siltitos e siltitos carbonosos com lentes de quartzito intercaladas, atribuídos ao Membro Serra do Andrequicé da Formação Serra do Garrote (Figura 4) (PINHO *et al.*, 2017).

Figura 4: Mapa geológico com Cachoeira do Mascate no centro.

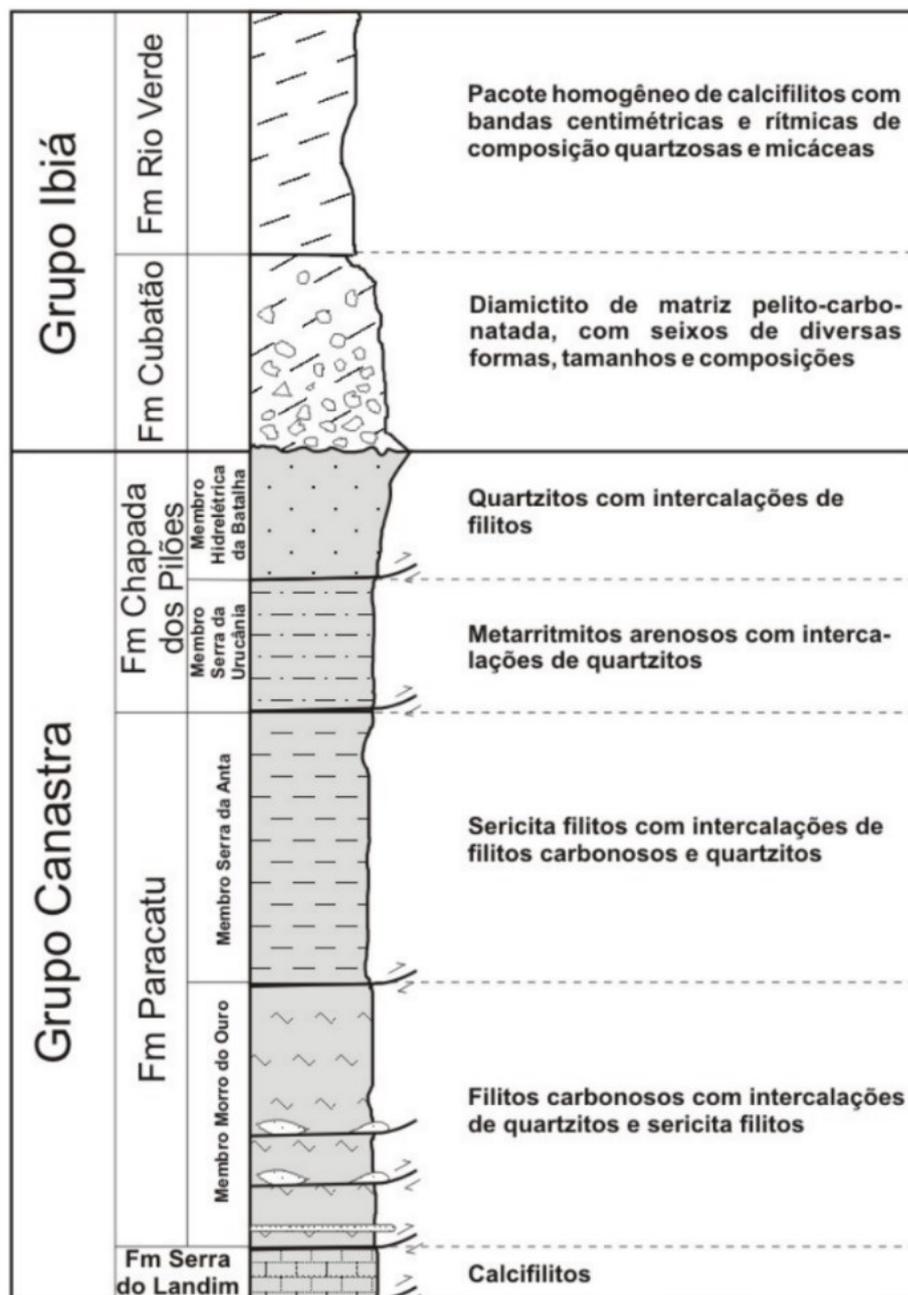
Figura 5: Coluna estratigráfica do Grupo Canastra (modificado de Dardenne, 2000 e Pereira, 1992), segundo Rodrigues (2008).

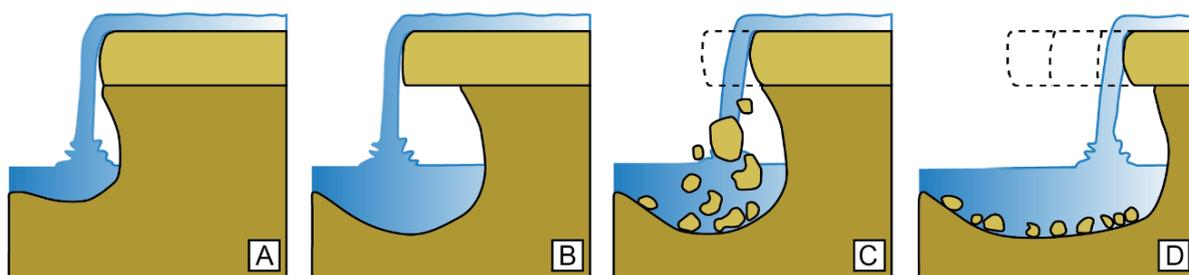
D: A erosão avança e a cachoeira recua à montante, formando um desfiladeiro.

Figura 7: Diagrama de formação e erosão de cachoeiras.

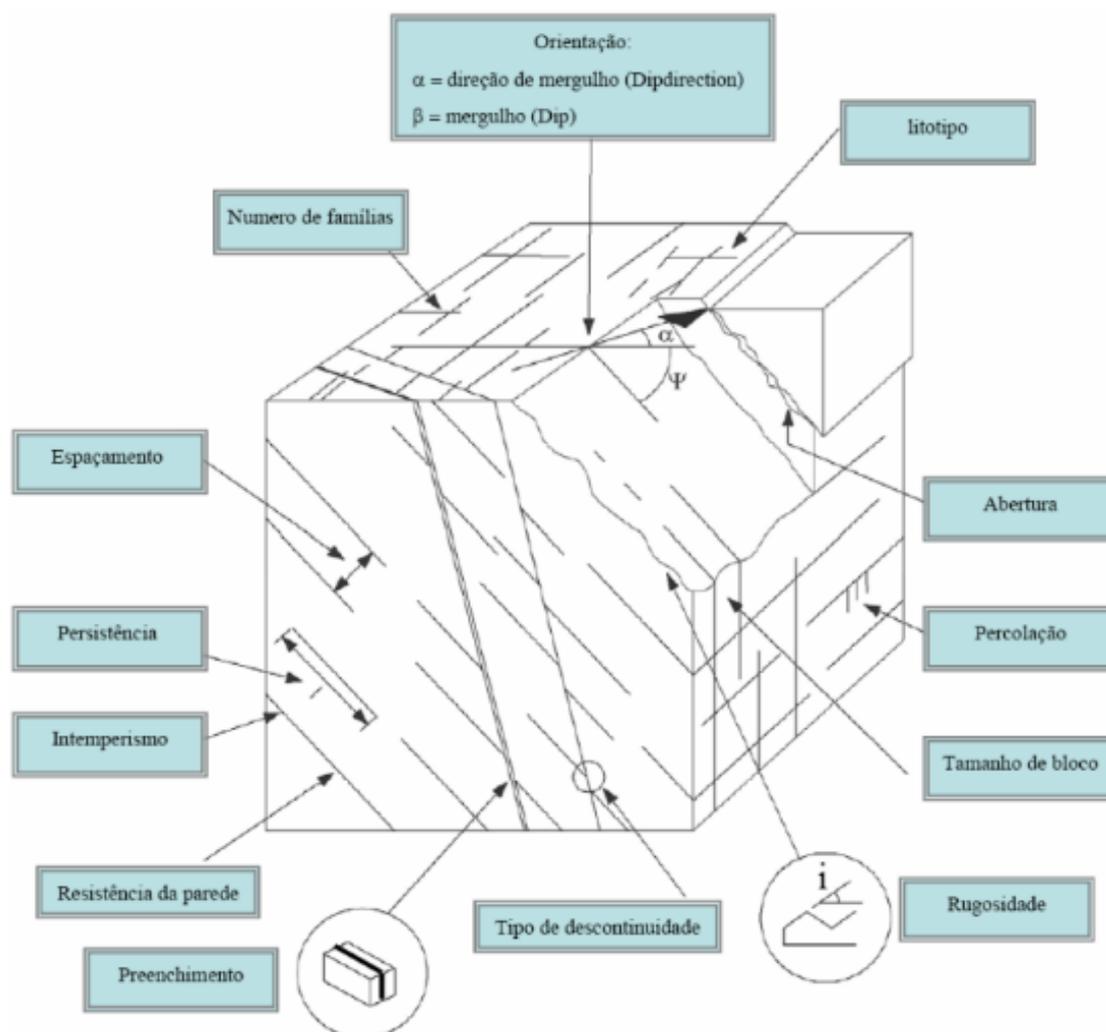
Figura 9: Parâmetros geomecânicos de descrição de maciço rochoso.

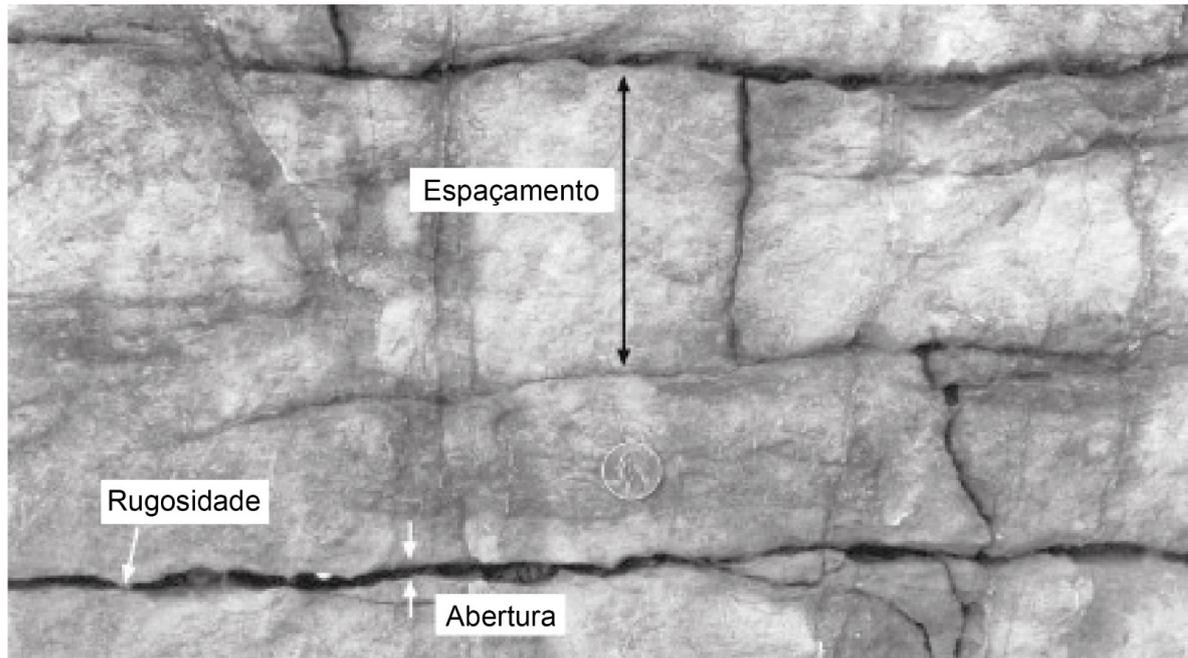
- Espaçamento ou frequência: distância entre duas descontinuidades adjacentes e com mesma orientação (Figura 11). A distância deve ser medida ao longo de uma linha de varredura (*scanline*) ou de um testemunho de sondagem. A Tabela 3 apresenta as categorias de espaçamentos propostas pela ISRM;

Figura 11: Representação do espaçamento, rugosidade e abertura de descontinuidades.

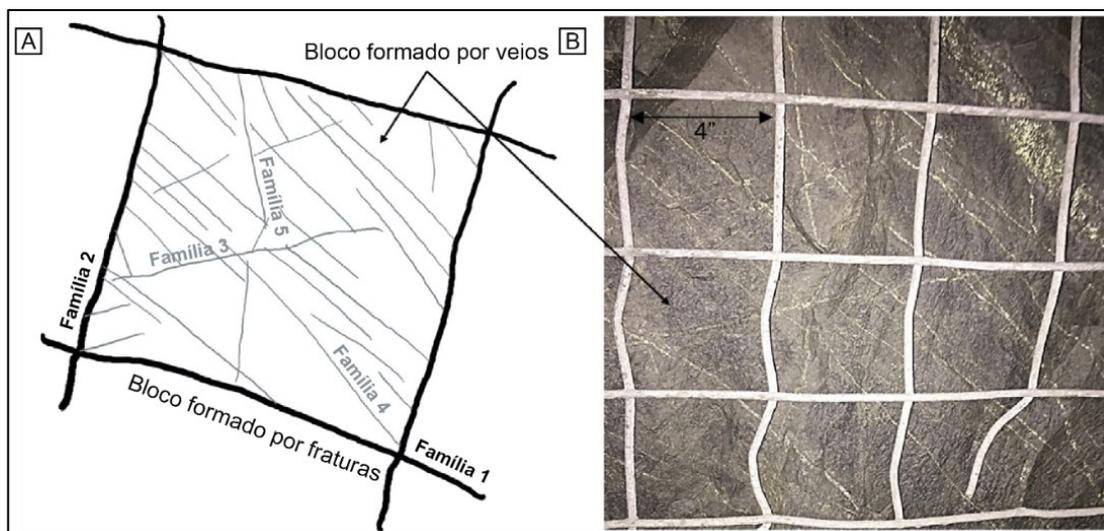
- **Percolação:** representa o grau de saturação ou a presença de fluxo de água ou umidade ao longo das descontinuidades;
- **Número de famílias:** cada família é um conjunto de descontinuidades com a mesma orientação e gênese (Figura 12);

Figura 12: Maciço rochoso com blocos articulados delimitados contendo heterogeneidades em forma de descontinuidades divididas em famílias.

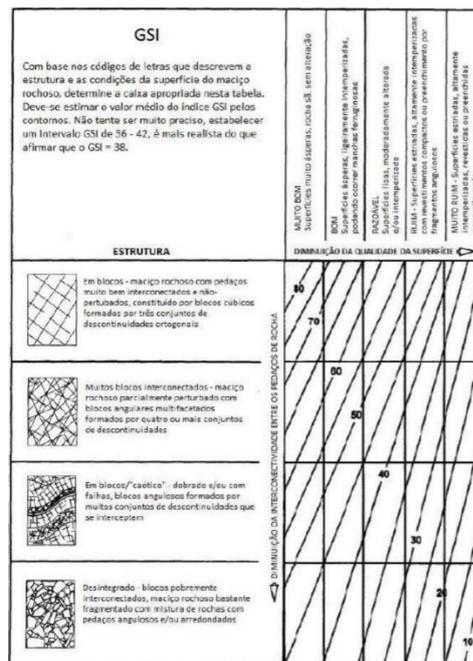
Figura 13: Ábaco para obtenção de valores do GSI.

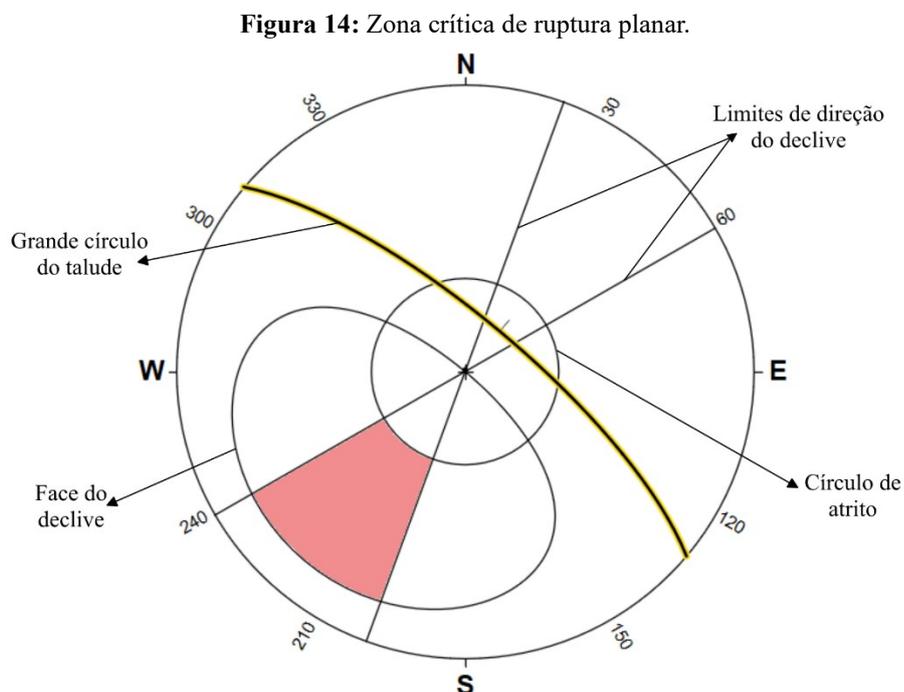
A figura 14 indica a zona crítica (área vermelha) para a ruptura planar em relação ao talude (destacado de amarelo). Para um polo de descontinuidade estar representado na zona crítica, a direção do plano desta deve ser aproximadamente perpendicular ao talude.

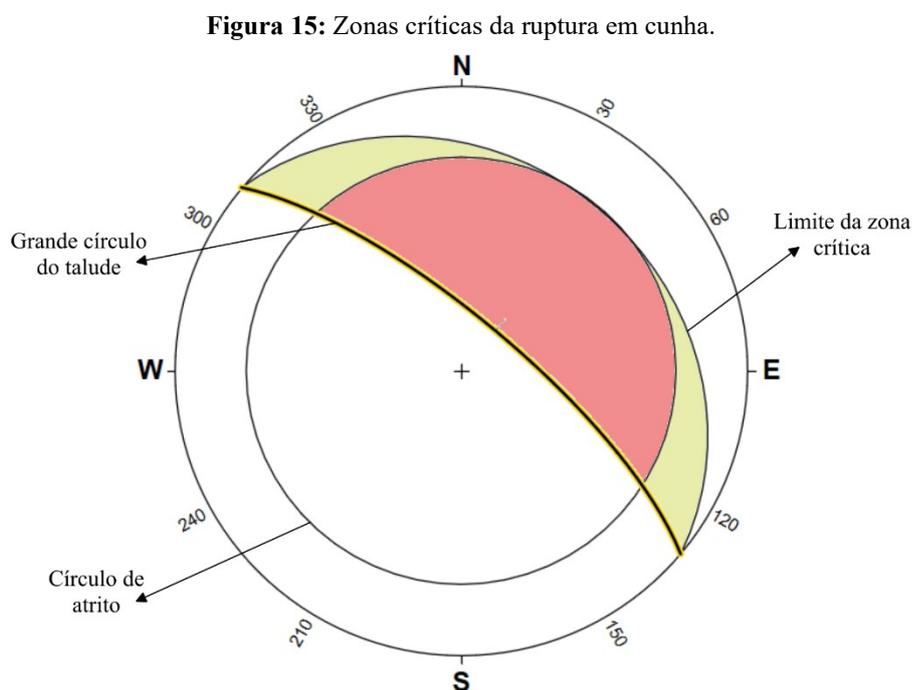
A Figura 15 indica as zonas críticas (áreas vermelha e amarela) para a ruptura em cunha em relação ao talude (destacado de amarelo). O cunhamento entre discontinuidades representa um potencial para ruptura caso a interseção dos planos no estereograma ocorrer dentro das zonas críticas.

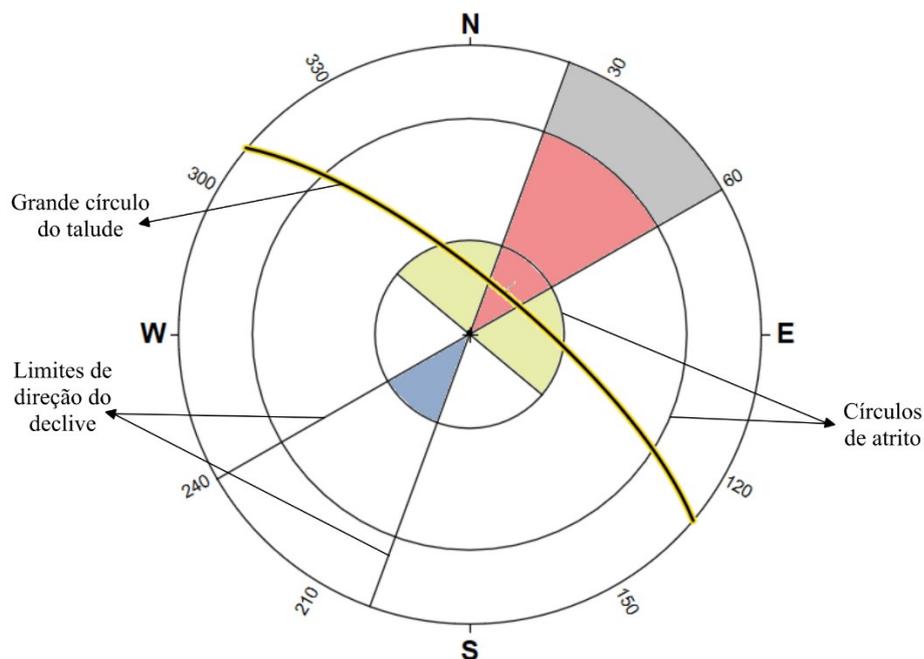
Figura 16: Zonas críticas das rupturas por tombamento.

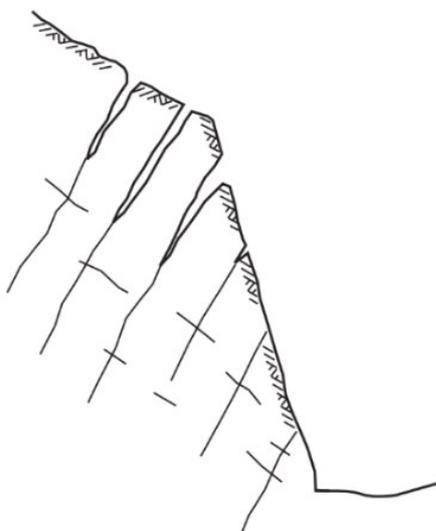
Figura 17: Perfil ilustrativo do tombamento num talude.

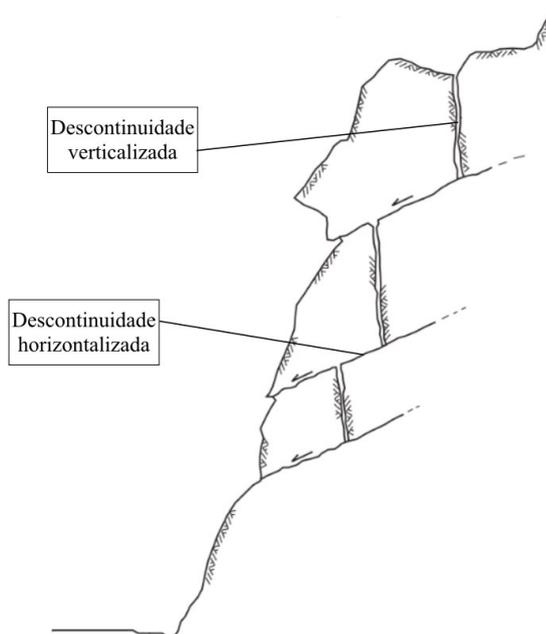
Figura 18: Perfil de um talude apresentando fraturas do tombamento em blocos.

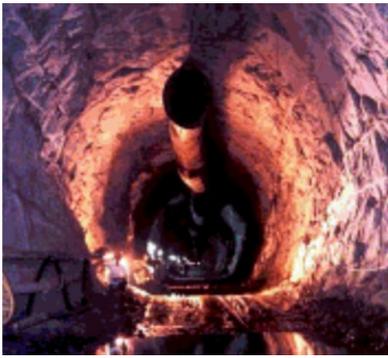
A detonação ou escavação com controle de qualidade excelente feita por uma máquina de perfuração de túneis resulta em perturbação mínima na massa rochosa confinada ao redor do túnel.	D = 0

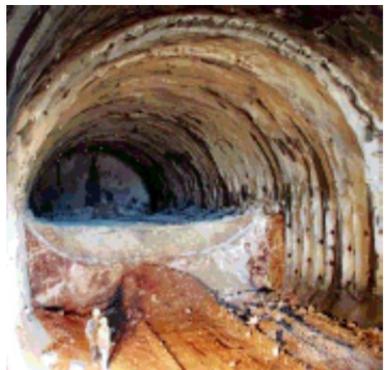
Escavação mecânica ou manual em massas rochosas de baixa qualidade (sem detonação) resulta em perturbação mínima na massa rochosa ao redor. Onde problemas de compressão resultam em elevação significativa do piso, a perturbação pode ser severa, a menos que um investimento	D = 0 D = 0,5 Sem inversão

temporário, como mostrado na fotografia, seja colocado.

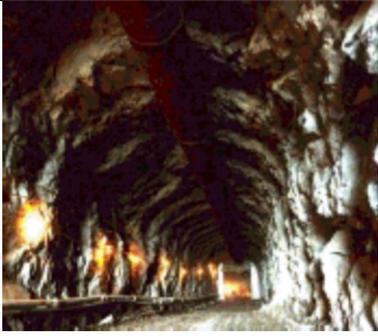
Uma detonação de qualidade muito baixa em um túnel de rocha dura resulta em danos locais graves, que se estendem por 2 ou 3 m, na massa rochosa circundante.	D = 0,8

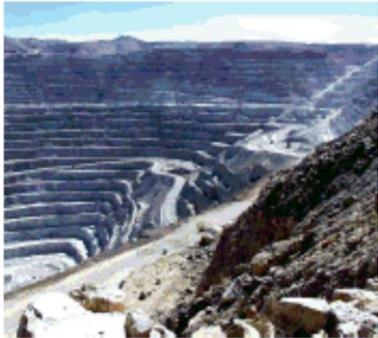
Encostas de minas a céu aberto muito grandes sofrem perturbações significativas devido a explosões de produção pesadas e também devido ao alívio de tensões da remoção de sobrecarga. Em algumas rochas mais macias, a escavação pode ser realizada por meio de rasgo e escavação, e o grau de dano às encostas é menor.	D = 1,0 Detonamento de produção D = 0,7 Escavação mecânica

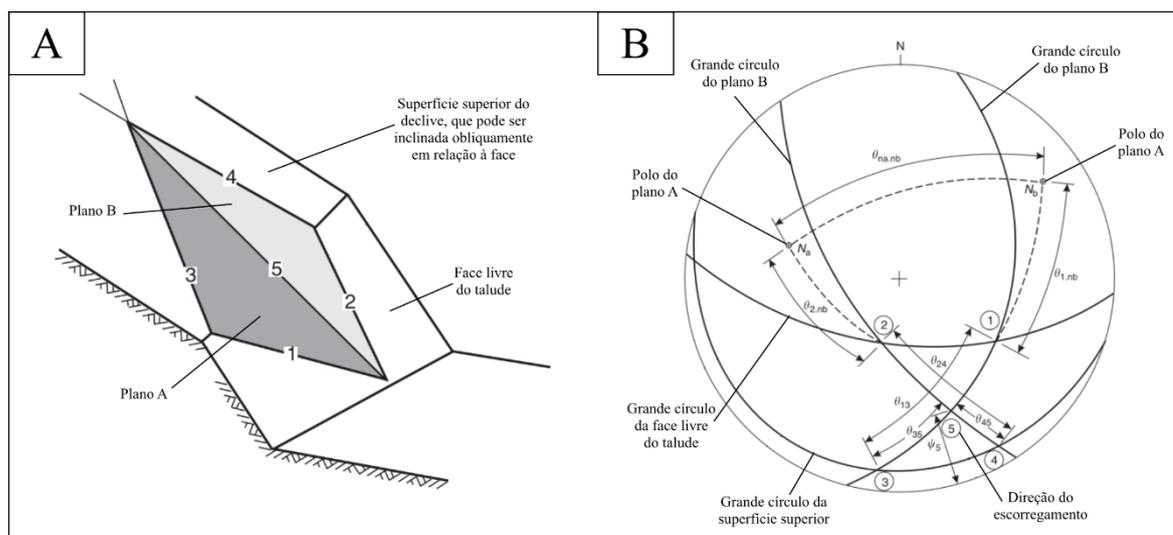
Figura 19: (A) Vista ilustrativa da cunha mostrando a numeração das linhas de intersecção e planos (traduzido); (B) Estereograma de dados necessários para análise de estabilidade de cunha (traduzido).

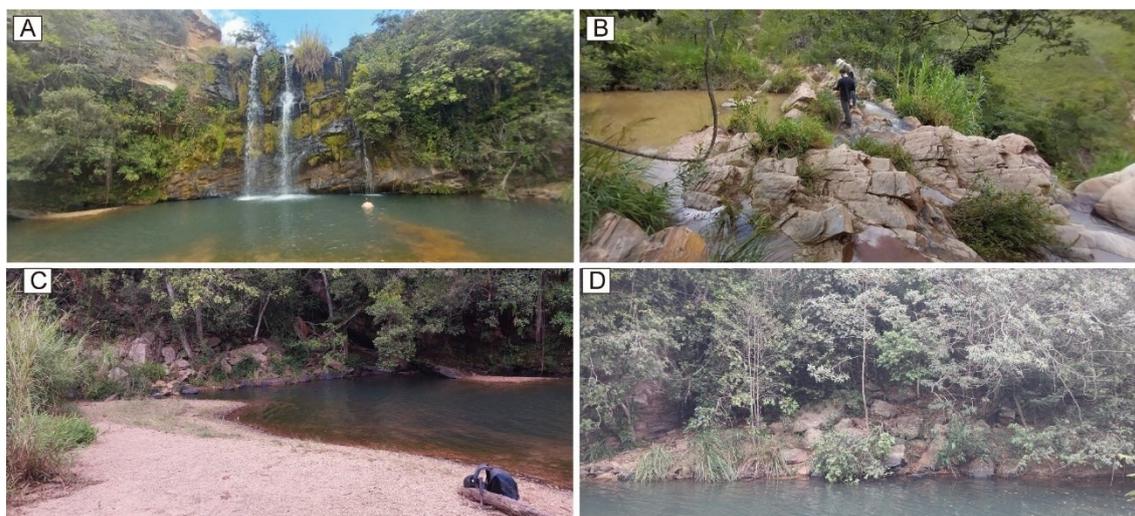
Figura 2: (A) Visada para SE da Cachoeira do Mascate. (B) Maciço rochoso quartzítico aflorante no topo da cachoeira. (C) Blocos caídos na margem esquerda da cachoeira. (D) Blocos caídos na margem direita da cachoeira.

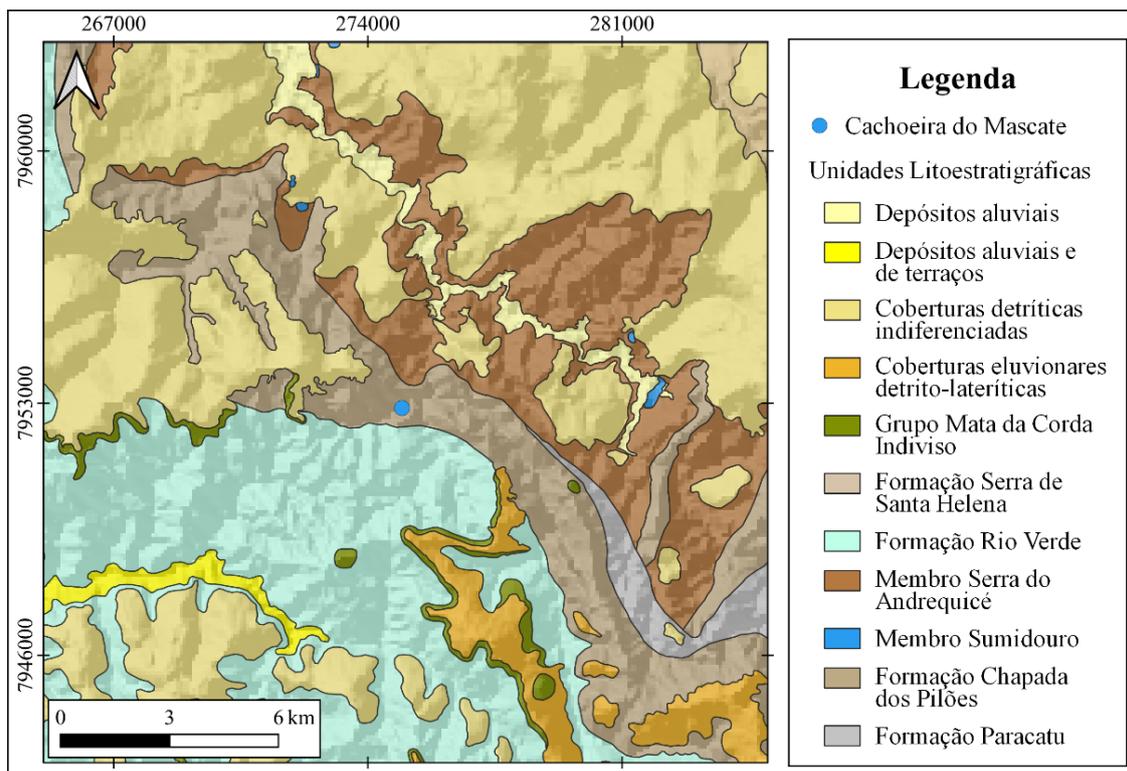
a média, bandados, foliados e laminados. Sericita filitos, filitos carbonosos e quartzitos ferruginosos ocorrem intercalados (Pinho *et al.*, 2017). A sul da cachoeira, em contato por falha com a Formação Chapada dos Pilões, afloram metarritmitos, filitos e xistos da Formação Rio Verde (Figura 3). Nos sentidos norte e leste da cachoeira, afloram principalmente siltitos e siltitos carbonosos com lentes de quartzito intercaladas, atribuídos ao Membro Serra do Andrequicé da Formação Serra do Garrote (Figura 3) (Pinho *et al.*, 2017).

Figura 3: Mapa geológico simplificado das adjacências da Cachoeira do Mascate.

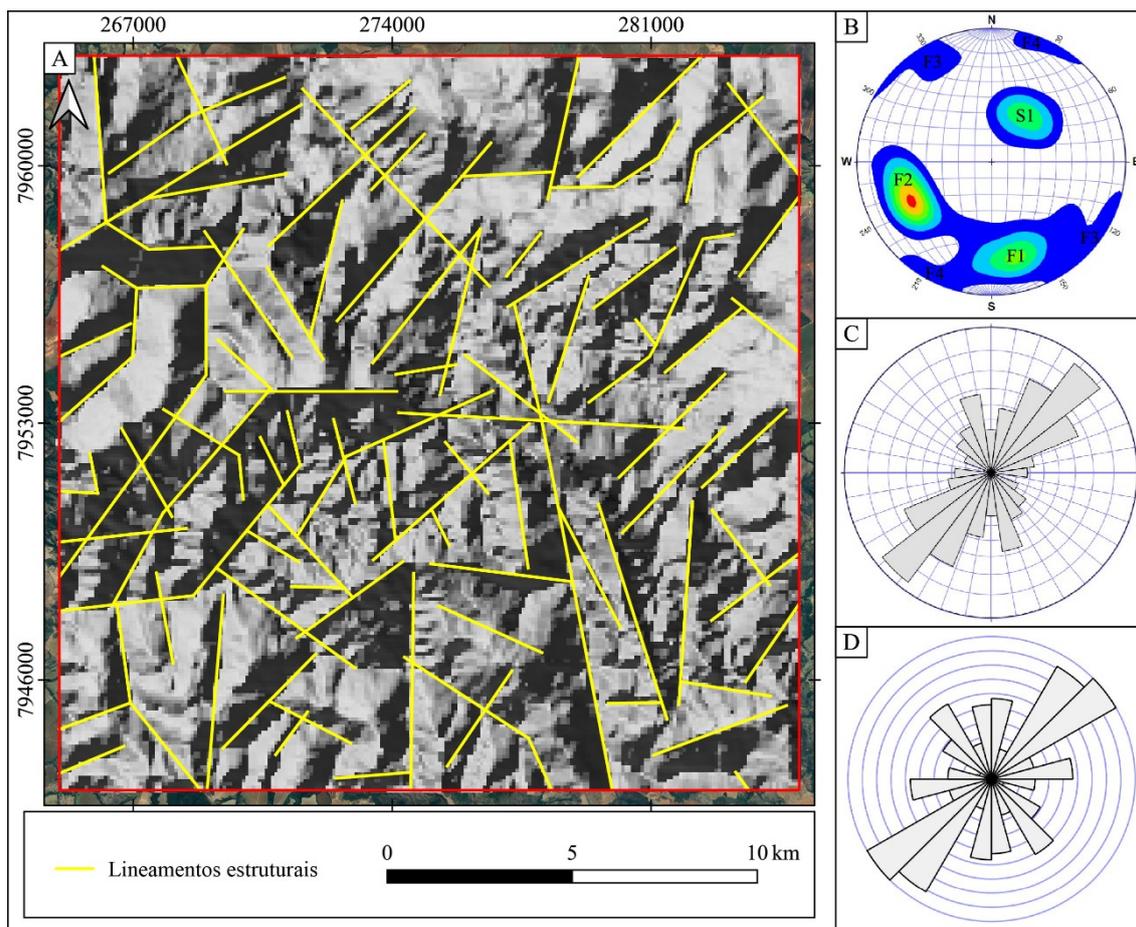
Com os dados coletados das descontinuidades locais da cachoeira foi gerado um estereograma com os contornos dos polos das descontinuidades (Figura 4B). Através da análise desses dados, foram distinguidas cinco famílias de descontinuidades, cujas orientações se assemelham aos lineamentos inferidos regionalmente. A correlação resultada entre os diagramas de roseta (Figuras 4C e 4D) indicam semelhança entre dados em escala regional e local.

Figura 4. (A) Mapa de lineamentos estruturais em um raio de 10 km a partir da Cachoeira do Mascate. (B) Estereograma de polos das descontinuidades medidas em campo. (C) Diagrama de roseta das descontinuidades medidas em campo. (D) Diagrama de roseta dos lineamentos fotointerpretados. S1: foliação metamórfica; F1: família 1; F2: família 2; F3: família 3; F4: família 4.

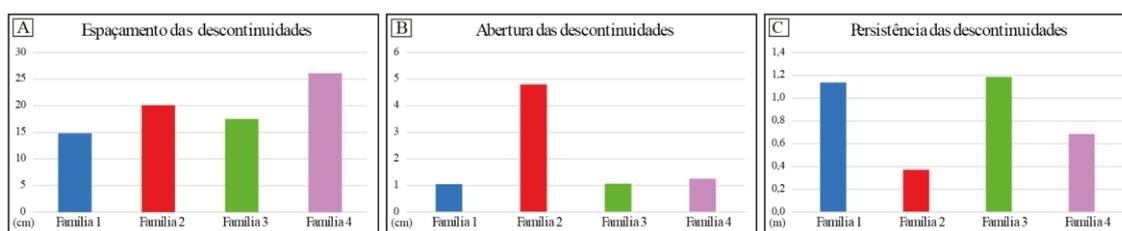
Os espaçamentos médios (S_i) para as famílias 1, 2, 3 e 4 são, respectivamente, 14,8 cm, 20,1 cm, 17,5 cm e 26,1 cm (Figura 6A). De acordo com a tabela de espaçamento das descontinuidades da ISRM (1978), as descontinuidades da Família 1 são classificadas como “Extremamente próximas”, enquanto àquelas das famílias 2, 3 e 4 são consideradas “Muito próximas”. Valores médios de 1,05 cm, 4,8 cm, 1,06 cm e 1,25 cm foram obtidos para as aberturas das famílias 1, 2, 3 e 4, respectivamente (Figura 6B). Tais valores são indicativos de aberturas do tipo “Aberta”. Dessa forma, todas as famílias apresentam condição para percolação de água em suas descontinuidades. As persistências médias para as famílias 1, 2, 3 e 4 são, respectivamente, 1,0 m, 0,4 m, 1,2 m e 0,7 m (Figura 6C). As famílias 1 e 3 possuem persistência “Baixa” (entre 1 e 3 metros), enquanto as famílias 2 e 4 possuem persistência “Muito baixa” (< 1 metro). Todas as famílias apresentam fraturas lisas e onduladas e, portanto, índice de rugosidade (J_r) igual a 2. O número de descontinuidades por metro linear (grau de fraturamento) situa-se entre 13 e 14, estando o maciço rochoso inserido na classe “Muito fraturado”.

Figura 5. Espaçamentos, aberturas e persistências médias das famílias de descontinuidades F1, F2, F3 e F4.

A partir do espaçamento médio das descontinuidades (Figura 5A), determinou-se o valor do contador volumétrico de juntas (J_v) (Palmström, 1996) através da seguinte fórmula:

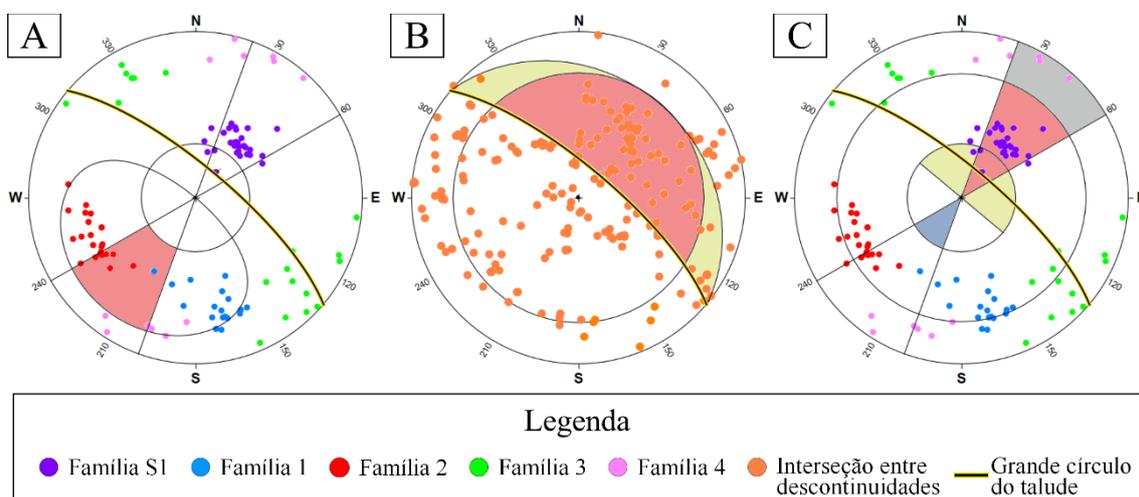
A análise cinemática foi desenvolvida a partir de estereogramas estruturais com a indicação da zona crítica da Cachoeira do Mascate para rupturas dos tipos planar, em cunha e tombamentos, através de todas as medidas das discontinuidades obtidas, utilizando como referência a atitude do talude 045/75° (Figura 6).

Figura 6: (A) Estereograma apresentando a zona crítica da ruptura do tipo planar. (B) Estereograma apresentando as zonas críticas da ruptura do tipo cunha. (C) Estereograma apresentando as zonas críticas da ruptura do tipo por tombamento.

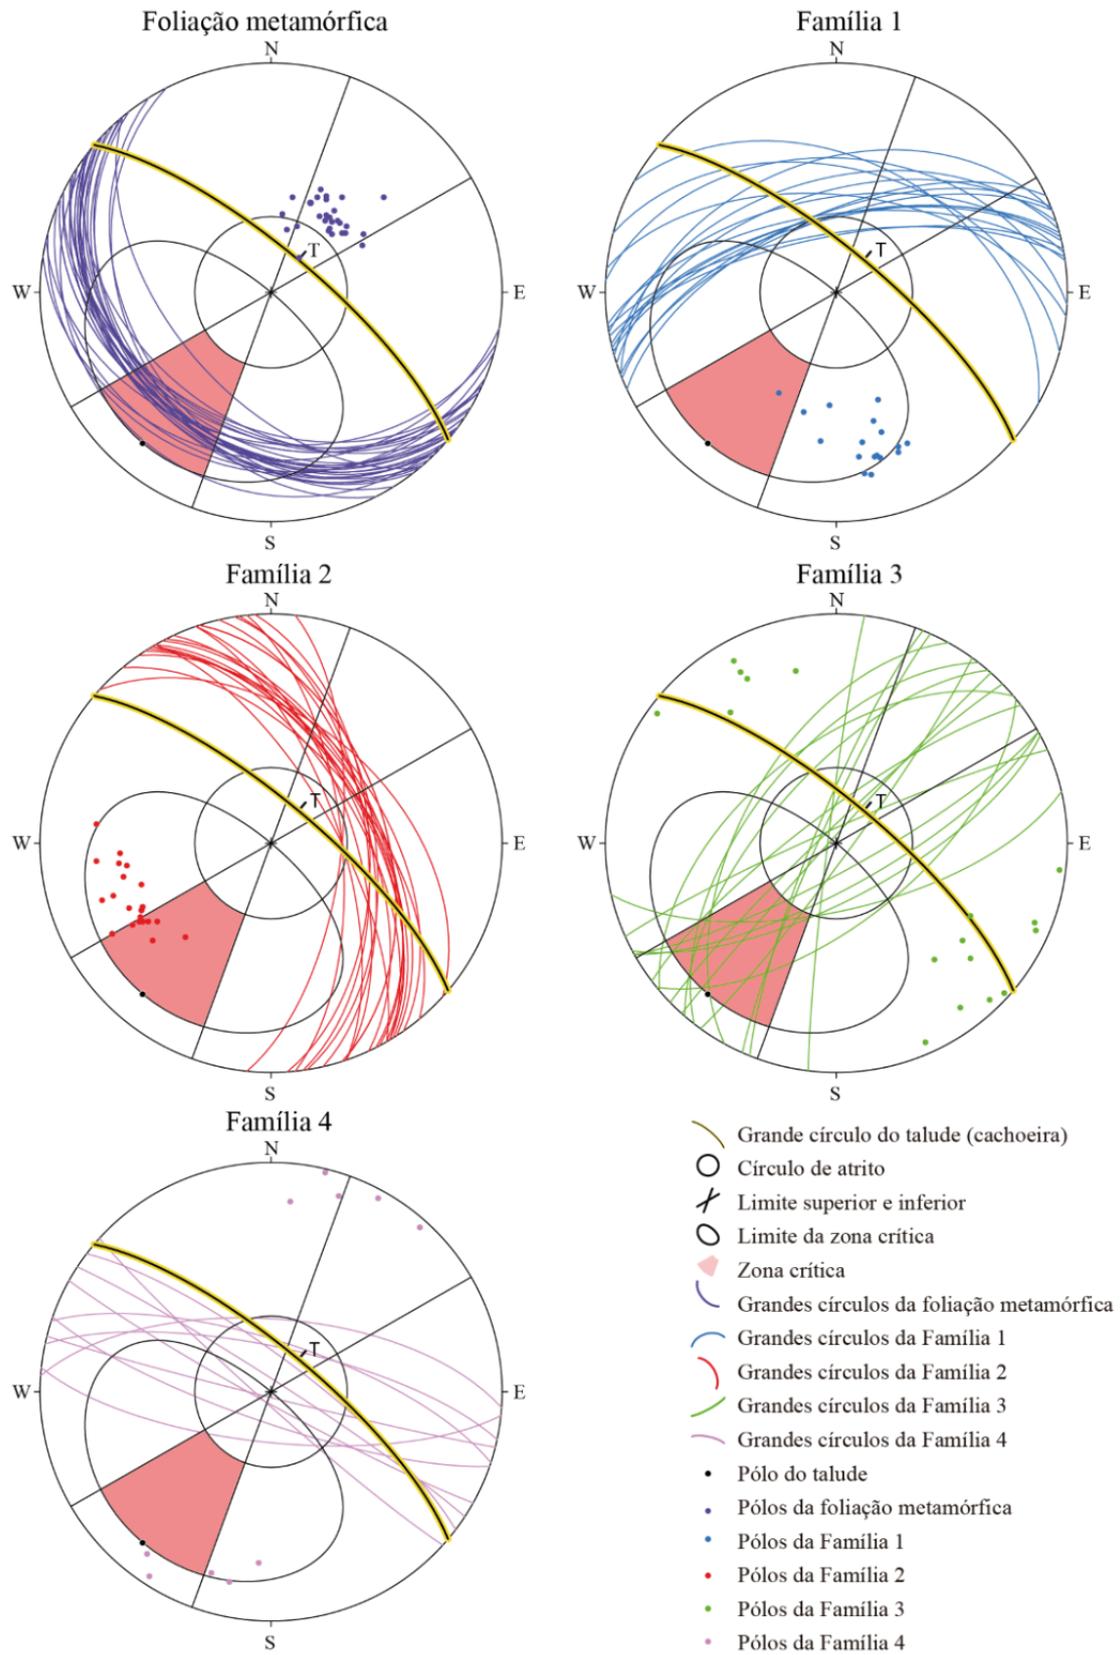
As rupturas planares identificadas são controladas principalmente por interseções de fraturas orientadas aproximadamente na direção NW-SE e mergulhos sub-verticais. Sendo verificadas também tendo interseções de fraturas orientadas segundo a direção ENE-WSW e com mergulhos sub-verticais.

Figura 7: Análise cinemática para ruptura planar da foliação metamórfica (S1) e famílias de descontinuidades 1, 2, 3 e 4 da Cachoeira do Mascate.

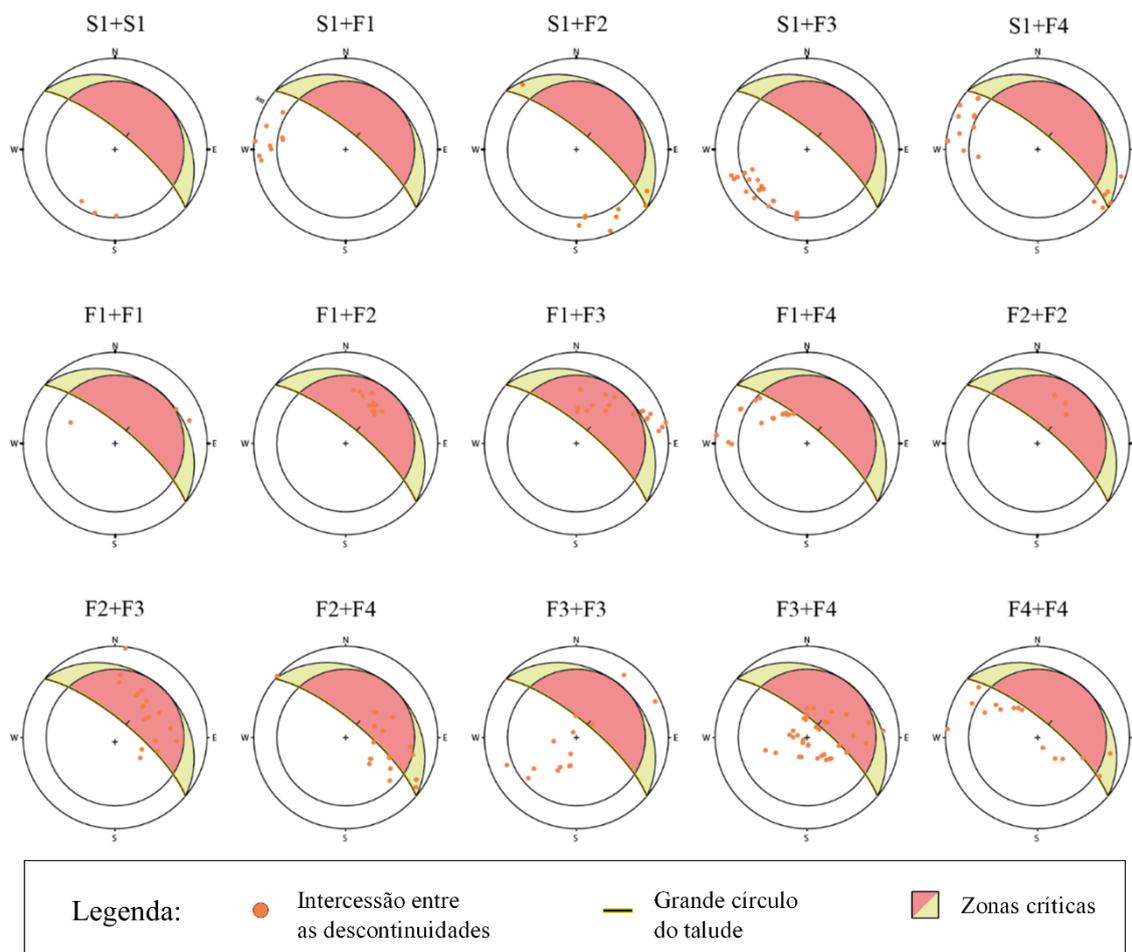
Na Figura 8, foram distinguidas todas as interseções das famílias de descontinuidades isoladamente e, a partir delas, calculadas as respectivas probabilidades de ruptura com base em sua posição com relação à zona crítica. Considerando-se as interseções entre a foliação metamórfica (S1) e as demais famílias de descontinuidades, verificou-se que somente as interseções entre S1 e F2 e S1 e F4 possuem probabilidades de ruptura, com 22% e 11%, respectivamente. As interseções entre as famílias F1 e F2, F1 e F3, F2 e F3, F2 e F4, e F3 e F4 apresentaram probabilidades de ruptura de 100%, 55%, 83%, 49% e 30%, respectivamente. Interseções entre descontinuidades internas às famílias indicaram probabilidade de ruptura de 100% para F2, 6% para F3 e 20% para F4. Os polos das demais interseções encontram-se afastados da zona crítica no estereograma, indicando inexistência de probabilidade de ruptura. Os valores das probabilidades para rompimento em cunha encontram-se sumarizados na Tabela 4.

Figura 8: Análise cinemática para ruptura em cunha da Cachoeira do Mascate considerando-se pares envolvendo foliação metamórfica e as quatro famílias de descontinuidades.

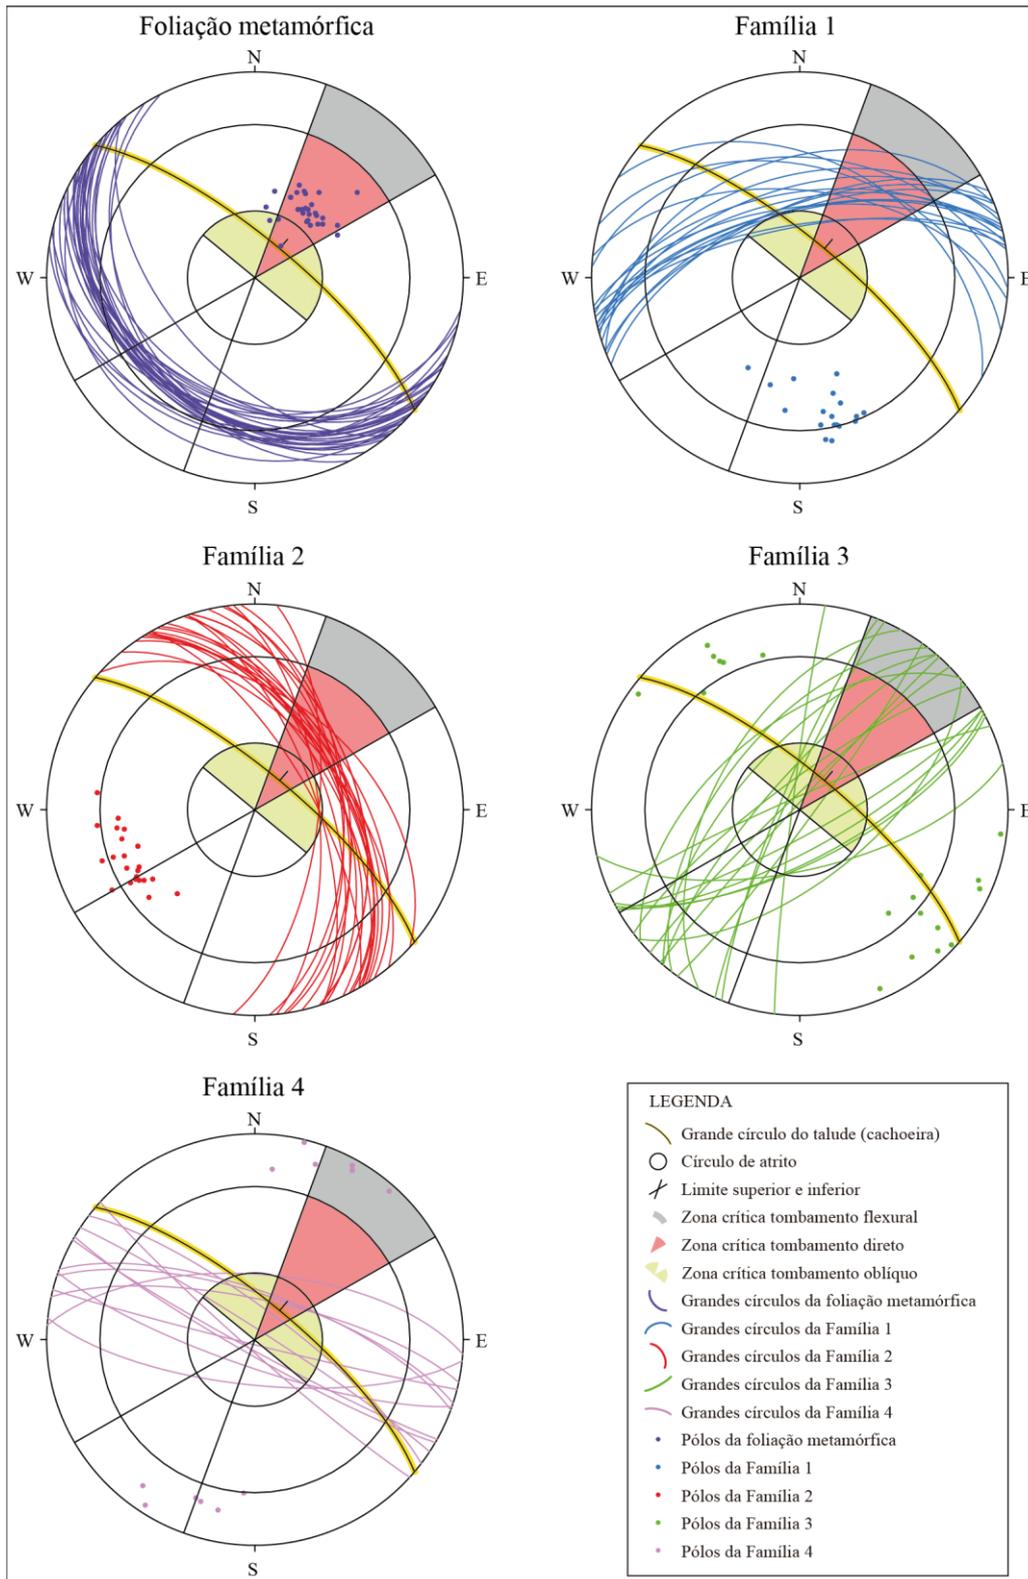
Ruptura por tombamentos direto e oblíquo foi constatada ao longo dos planos da foliação metamórfica (S1), que possui mergulhos sub-horizontais e planos orientados segundo a direção NW-SE. Verificou-se ruptura por tombamento flexural em fraturas com direção aproximada ESSE-WNW e mergulhos aproximadamente verticais.

Figura 9: Análise cinemática para tombamento da Cachoeira do Mascate.

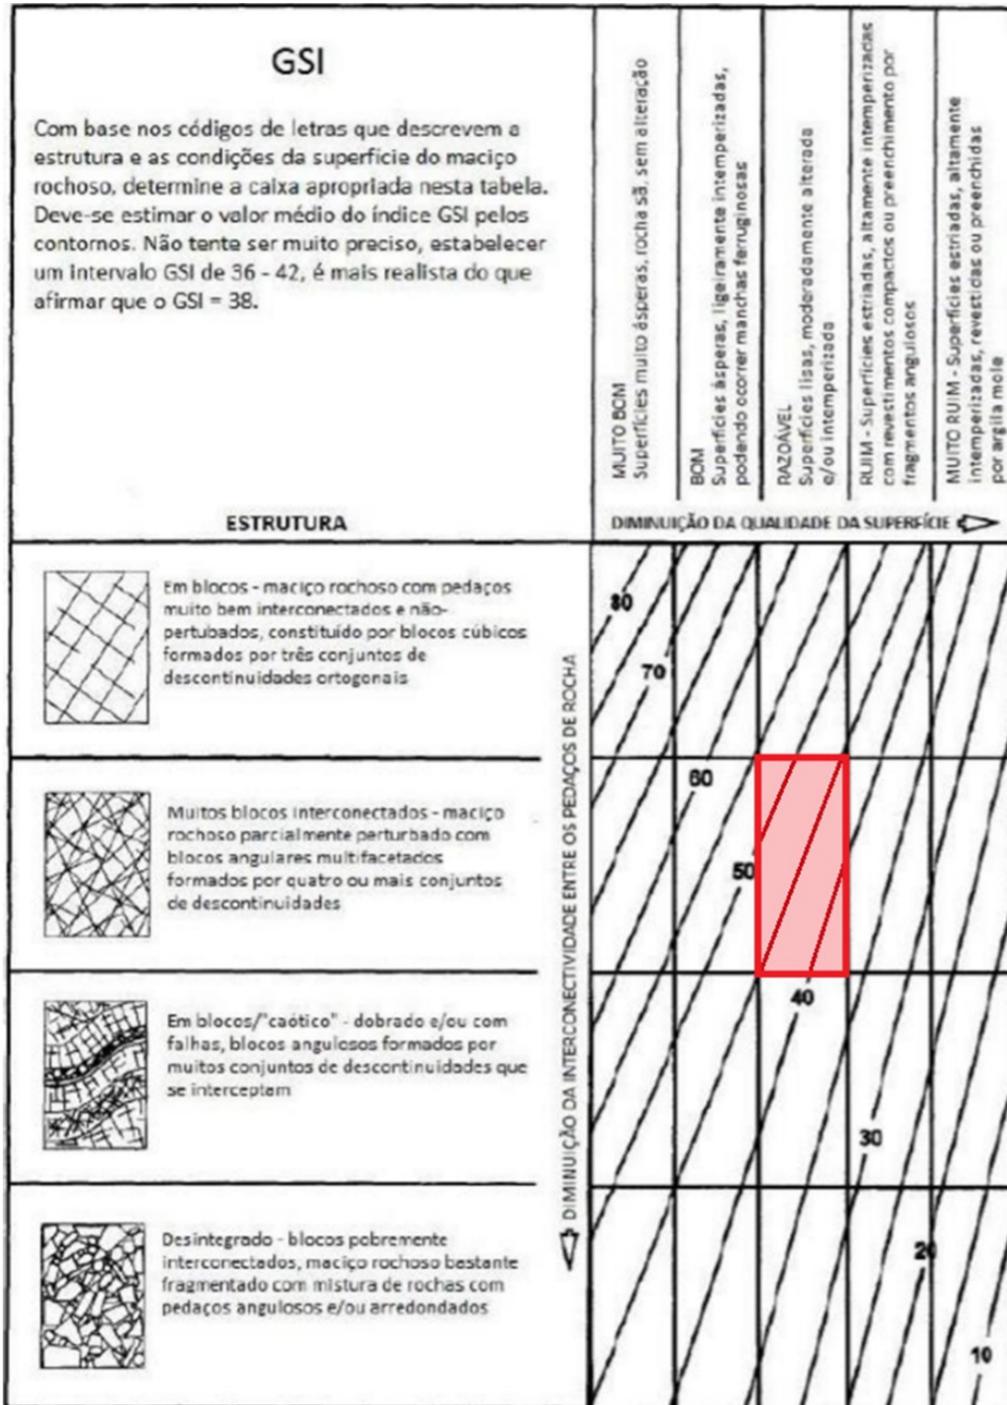
ANEXO 10 – Resultado da classificação geomecânica do índice GSI da Cachoeira do Mascate.

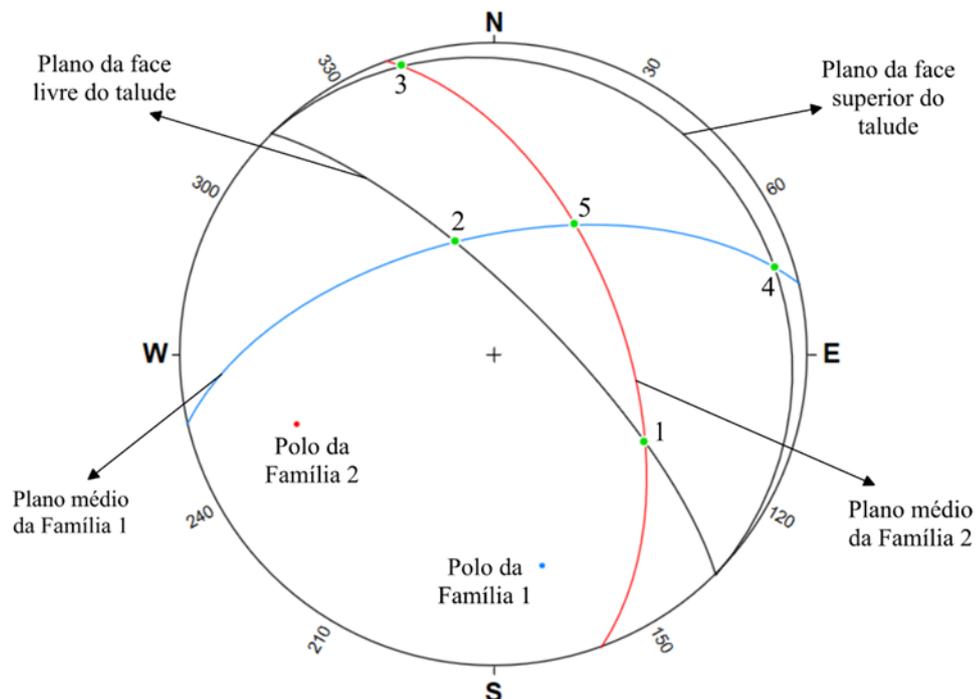
Figura 20: Estereograma utilizado para realizar o cálculo dos coeficientes A, B, X e Y.
