UNIVERSIDADE FEDERAL DE UBERLÂNDIA  
FACULDADE DE ENGENHARIA CIVIL

**APLICAÇÃO DAS METODOLOGIAS IRAP E INSPEÇÃO DE  
SEGURANÇA VIÁRIA NO ENTORNO DAS ESCOLAS SEGISMUNDO  
PEREIRA E EMEI ZACARIAS PEREIRA DA SILVA EM UBERLÂNDIA  
- MG**

Trabalho de conclusão de curso apresentado à Faculdade de Engenharia Civil da Universidade Federal de Uberlândia, como parte dos requisitos para obtenção do título de Bacharel em Engenharia Civil.

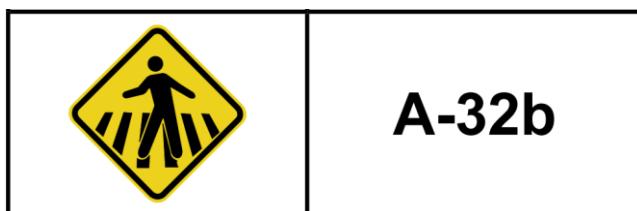
Figura 1:Passagem sinalizada de pedestres

De acordo com o Manual Brasileiro de Sinalização de Trânsito – Volume IV – sinalização horizontal (CONTRAN, 2022), em áreas escolares a faixa de travessia de pedestres pode ser complementada com a sinalização vertical de advertência A – 32b – “Passagem sinalizada de pedestres”.

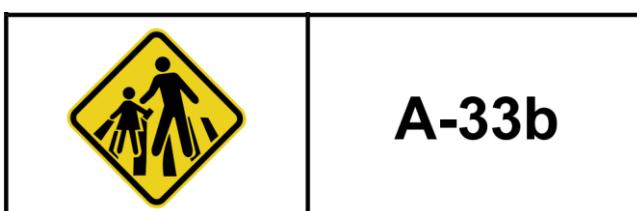
Figura 2: Passagem sinalizada de escolares

Nas imediações de áreas escolares requer acompanhamento de sinalização vertical de advertência A – 33b – “Passagem sinalizada de escolares”. Além disso, pode-se adicionar sinalização de indicação educativa ou de serviços auxiliares para pedestres, conforme é ilustrado na Figura 2.

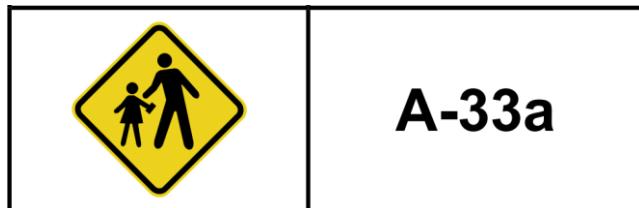
Figura 4: Sinalização vertical de área escolar

O sinal A – 33a adverte o condutor do veículo da existência, adiante, de trecho de via com trânsito de escolares (CONTRAN, 2022), como demonstrado na Figura 4.

O Manual Brasileiro de Sinalização de Trânsito – Volume II - sinalização vertical (CONTRAN, 2022), traz os princípios de utilização da sinalização A – 33a, que deve ser utilizada na iminência de área escolar ou em trechos de via que integram o percurso de escolares. Em pistas com sentido único de circulação, onde o posicionamento da placa à direita apresente baixa visibilidade, este, deve ser repetido ou colocado à esquerda da via, conforme é ilustrado na Figura 5.

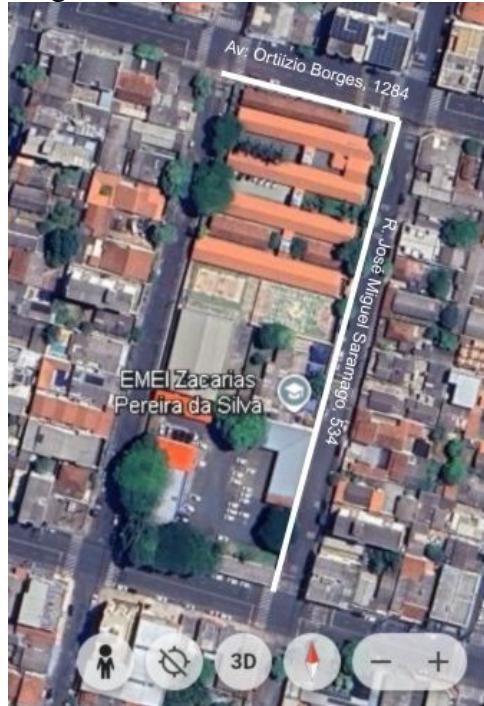
Figura 11: Locais avaliados

Os locais de avaliação apresentados são locais considerados críticos, ou seja, que à presença de entrada e saída de alunos.

Através da Figura 11, a seguir será apresentado os locais de avaliação.

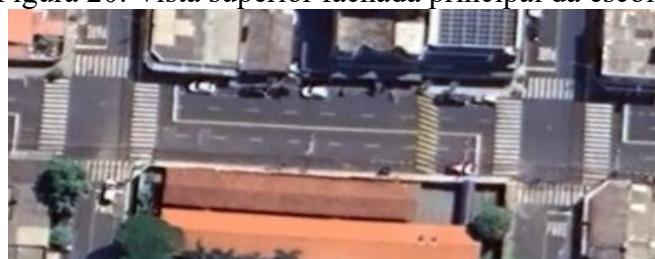
Figura 20: Vista superior fachada principal da escola

A travessia por demarcações é feita nas extremidades da escola, ou seja, em cada esquina, do acesso principal da escola. Em frente à entrada e saída dos alunos não possui travessia, com isso os alunos usam o quebra-molas como travessia, conforme a Figura 20.

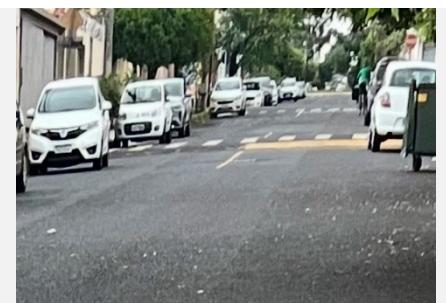
Figura 26: Travessia elevada em frente ao EMEI

A travessia fica em frente ao EMEI, sendo ela elevada, propiciando maior segurança aos alunos e pais que utilizam o local nos horários de entrada e saída do período letivo.

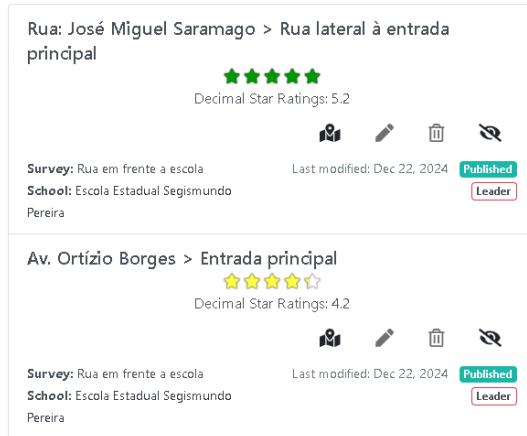
Figura 28:Avaliação por estrelas do entorno pela metodologia (SR4S)

O EMEI Zacarias Pereira da Silva, obteve a nota de 5,2, sendo uma nota excelente, que deve ser mantida com as devidas manutenções de via seguindo corretamente.

Portanto, podemos avaliar pela Figura 28, que mesmo o local apresentando qualidade para os condutores de veículos, não apresenta qualidade de tráfego para os pedestres, com uma nota de 4,7, apresentando um risco médio aos usuários vulneráveis da via. Confirmando a nota obtida pela avaliação com o *Star Rating for Schools* (RS4S), apresentado na seção 5.1.

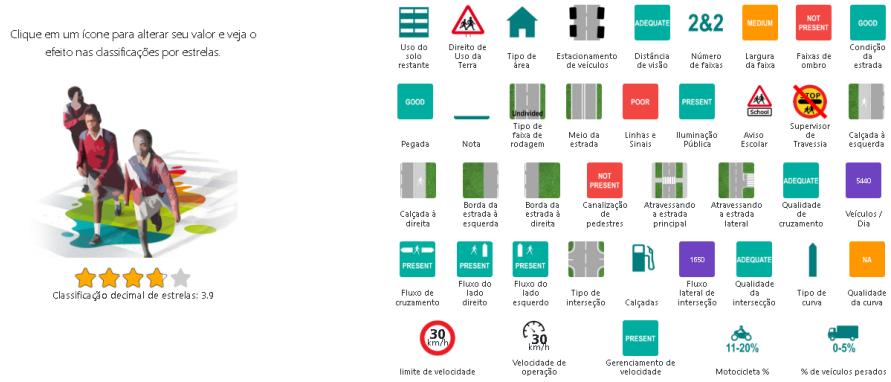
Figura 29: Reavaliação da E.E. Segismundo Pereira

Entretanto, constatando problemas pertinentes na via quanto a utilização de usuários vulneráveis, foi feito uma reavaliação *in loco* e no *Star Rating for Schools* (SR4S). As principais mudanças foram na hora pico, tanto para pedestres, quanto para veículos motorizados.

Com o aumento do fluxo de veículos e pedestres, podemos notar que a avaliação por estrelas, diminui significativamente, pois o fluxo está diretamente ligado a segurança dos usuários vulneráveis da via.
