**UNIVERSIDADE FEDERAL DE UBERLÂNDIA  
INSTITUTO DE CIÊNCIAS AGRÁRIAS  
ENGENHARIA AMBIENTAL**

**PLANO DE RECUPERAÇÃO DE ÁREAS DEGRADADAS NA CHÁCARAS VITÓRIA  
NO MUNICÍPIO DE UBERLÂNDIA – MG**

Trabalho de Conclusão de Curso apresentado à  
Universidade Federal de Uberlândia como  
requisito parcial para obtenção do título de  
Bacharel em Engenharia Ambiental.

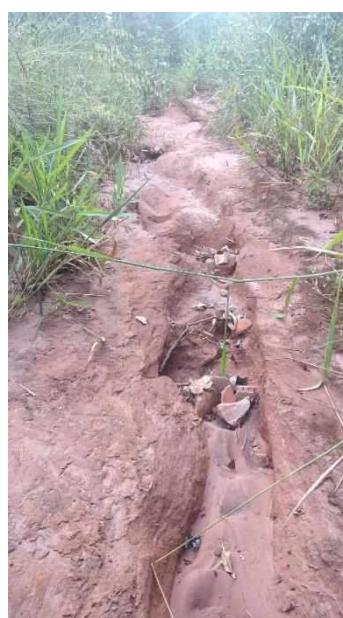
**Figura 2** - Resultado do processo de erosão pluvial na região do dano.

Percebe-se pela imagem acima, o resultado da erosão e carreamento dos sedimentos do solo pelo escoamento superficial. O mesmo também se observa na imagem abaixo.

A perda de cobertura vegetal e abertura de clareira no terreno foram responsáveis pelo aumento da exposição do solo, que em contato com as gotas de chuva, ocasionaram em intensificação nos processos de erosão, lixiviação dos sedimentos e consequente formação de erosão. Para além disso, tais loteamentos e ocupação de solo ao redor da área do dano, também elevaram os processos de carreamento de sedimentos por escoamento superficial de água da chuva, com assoreamento e alteração no volume de água. Parte do resultado do processo de erosão pluvial pode ser visto nas Figuras 2 e 3.

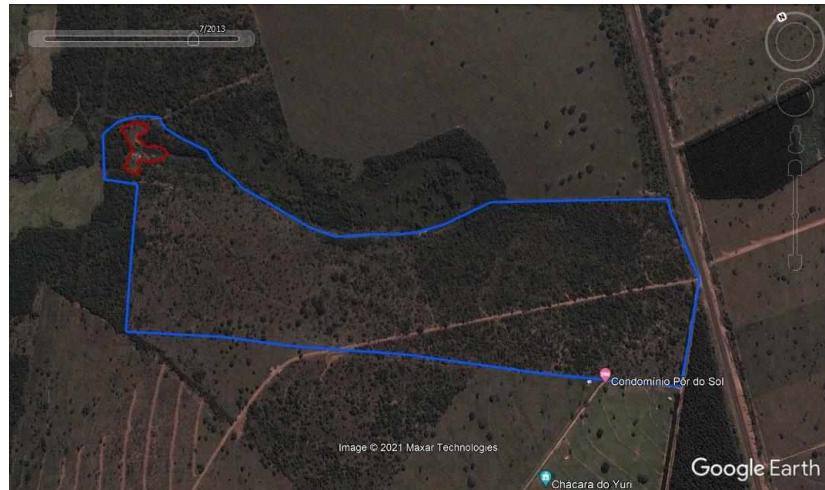
**Figura 6** - Região do imóvel (Chácaras Vitória – Uberlândia, Minas Gerais).  
e do dano em 2013.

construção do loteamento) e 2021, pode ser vista pelas imagens 6 e 7 do Google Earth. Percebe-se, pela figura 6, que em 2013, o condomínio Chácaras Vitória ainda não havia sido construído. No entanto, a erosão da área já estava presente.

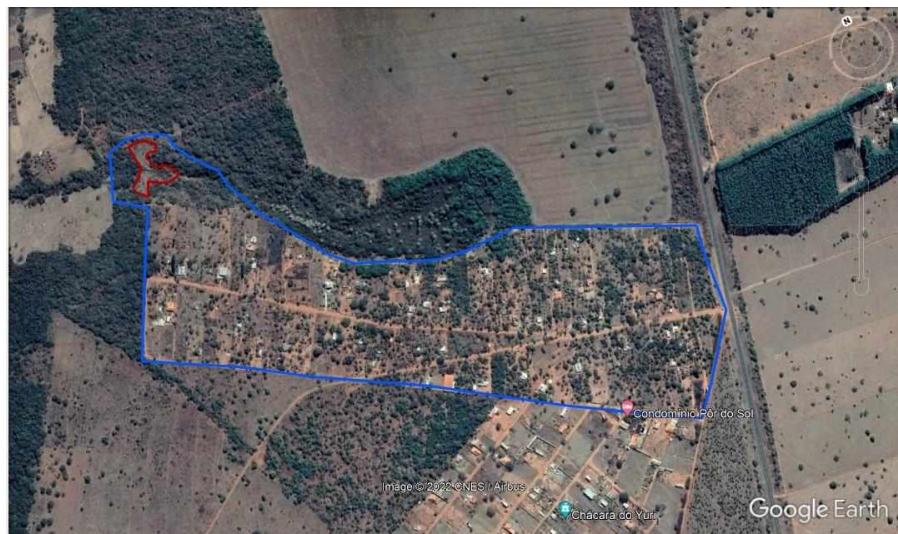
**Figura 7** - Região do imóvel (Chácaras Vitória – Uberlândia, Minas Gerais).  
e do dano em 2021.

Já em 2021, percebe-se que a construção do loteamento já tinha sido concluída, bem como a intensificação dos processos erosivos na erosão, principalmente nos arredores (Figura 7).

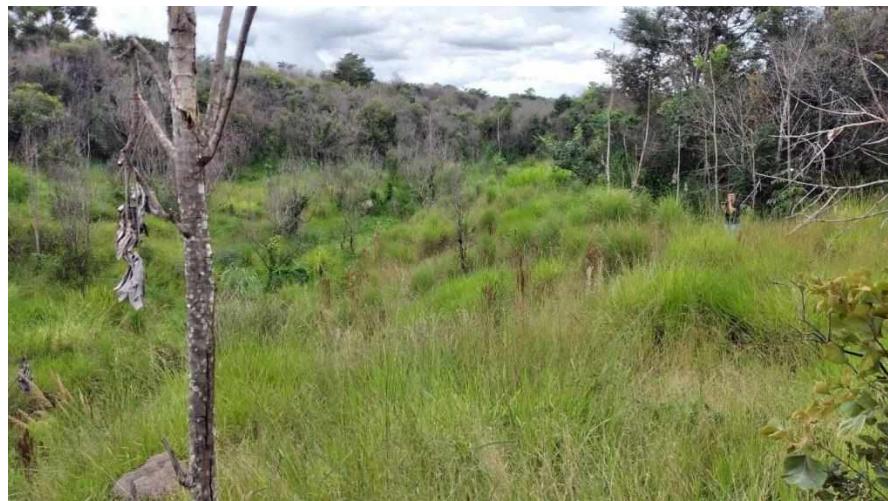
**Figura 8** - Cobertura vegetal da área degradada.

A área degradada passa pelo processo natural de regeneração com cobertura vegetal composta por gramíneas e embaúbas (*Cecropia spp.*). As espécies que possuem no local estão listadas na Tabela 1. No entorno da área degradada há mata ciliar inalterada.

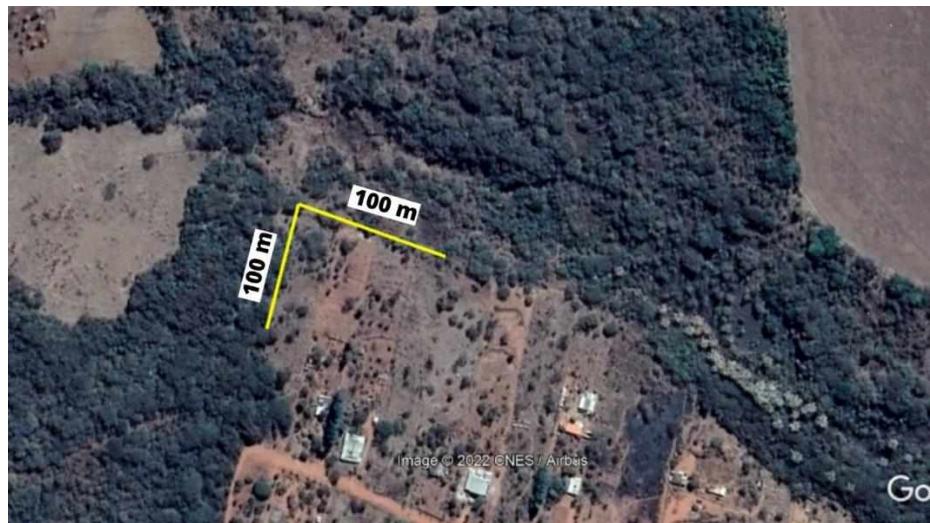
**Figura 9** - Delimitação e localização das curvas de nível.

Antes da apresentação da proposta das mudas a serem plantadas, será proposta a criação de uma curva de nível no limite do último “chacramento”, próximo ao início da erosão, para impedir o escoamento acelerado das águas das chuvas em direção à erosão e consequentemente, para reduzir a erosão do solo (Figura 9).

As curvas de nível são perpendiculares entre si e com uma extensão de aproximadamente 100 metros. A altura e largura de cada curva de nível deverá ser de 0,70 metros x 0,6 metros, assim como nas outras curvas de nível da localidade.

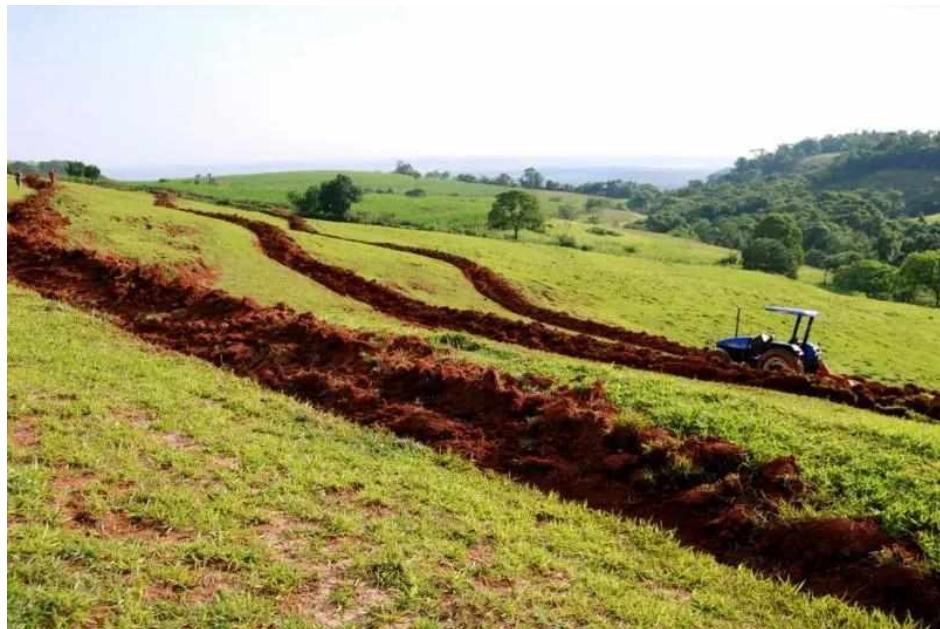
**Figura 2** - Representação do formato da curva de nível.

A exemplificação do formato da curva de nível (Figura 10) é para ilustrar com esta deverá ser construída.

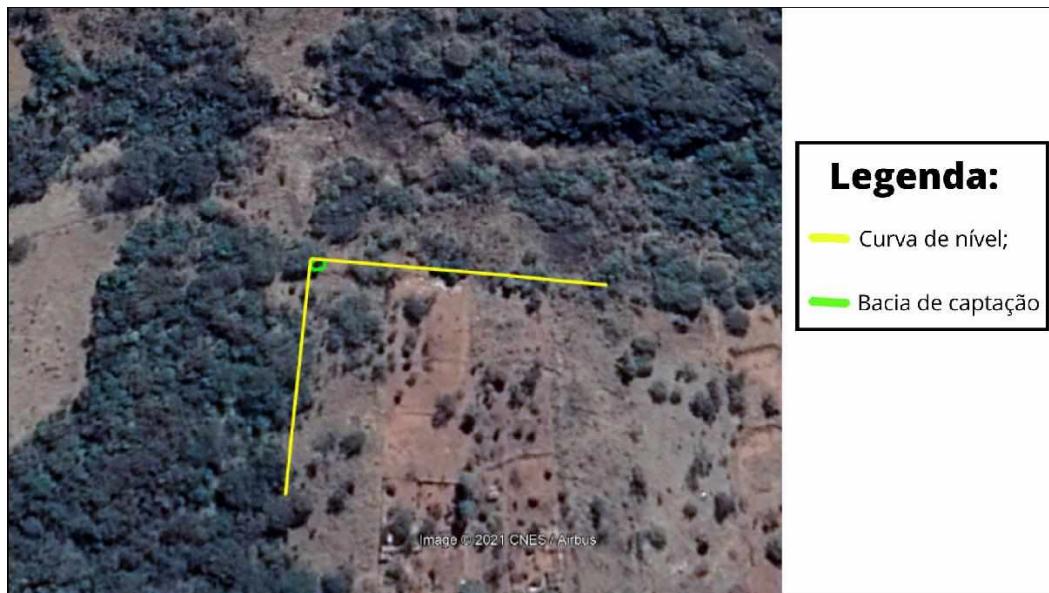
**Figura 3** - Localização da bacia de captação a ser construída.

Neste PRAD foi sugerido a construção de uma pequena bacia de captação da água escoada pelas curvas de nível (Figura 11). Isso para conter, ainda mais, o fluxo do escoamento da chuva. Essa bacia de captação deverá ser construída no vértice de ligação das duas curvas de nível. As dimensões desta bacia de captação deverão ser geradas após análise técnica do fluxo de escoamento e drenagem da região, com auxílio de empresa capacitada (FARIAS et al., 2021).

A bacia de contenção de água pluvial é uma estrutura fundamental no manejo da erosão hídrica, desempenhando um papel crucial na mitigação dos efeitos negativos causados pelo escoamento superficial das águas da chuva. Além disso, a implementação dessas estruturas requer considerações técnicas e de planejamento, incluindo a determinação adequada da capacidade de armazenamento, a escolha de materiais resistentes e duráveis, a manutenção regular e a integração com outras práticas de manejo sustentável da água.

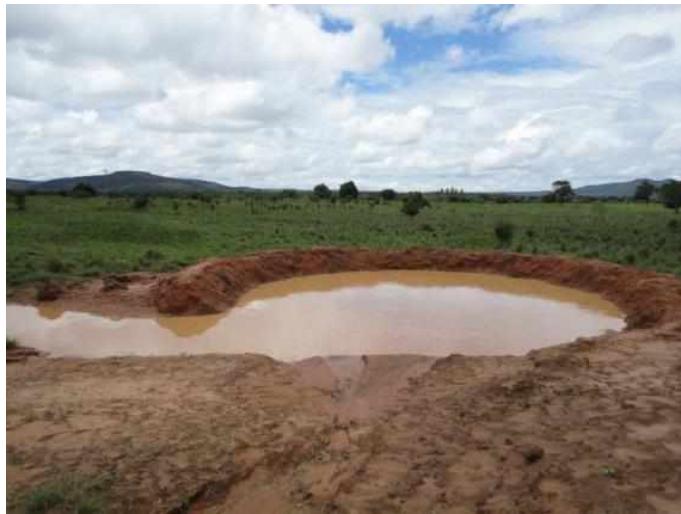
**Figura 4** - Representação de uma bacia de captação.

Uma exemplificação deste método de controle do escoamento pode ser visto na Figura 12.

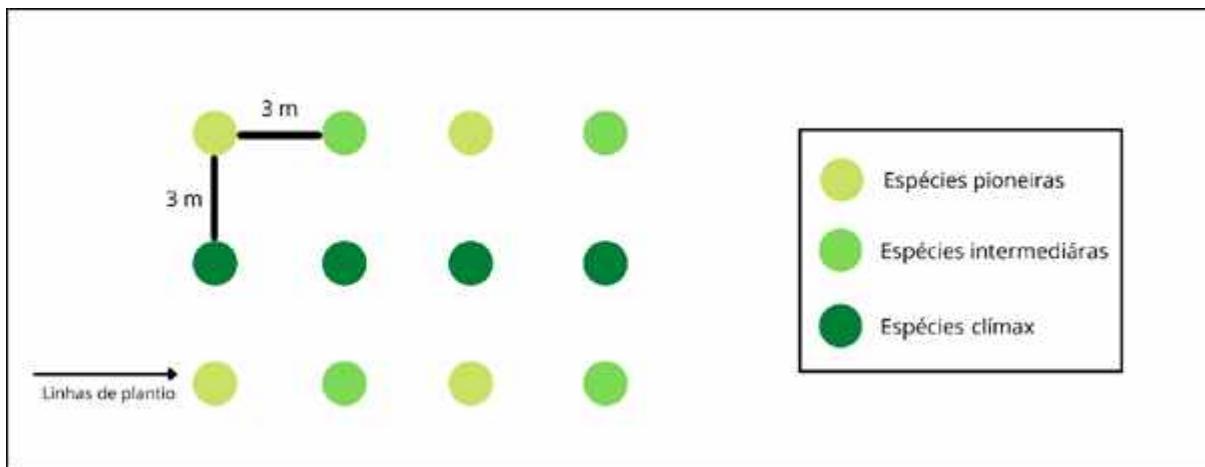
**Figura 5** - Ordenamento das espécies de plantio.

O ordenamento das espécies de plantas se deu de forma a estimular o desenvolvimento de espécies nativas, respeitando os princípios da sucessão ecológica. Na região de interesse, devido ao fato de já conter espécies pioneiras, a divisão de espécies seguiu a proporção de aproximadamente: 33% de espécies pioneiras, 34% de espécies secundárias e 34% espécies clímax (Figura 13).
