**SERVIÇO PÚBLICO FEDERAL
UNIVERSIDADE FEDERAL DE UBERLÂNDIA
INSTITUTO DE GEOGRAFIA, GEOCIÊNCIAS E SAÚDE COLETIVA
CURSO DE GRADUAÇÃO EM GEOGRAFIA – IGESC/UFU**

**Avaliação e Mitigação da Degradação Ambiental da bacia do córrego Buritizinho em
Uberlândia-MG**

Trabalho de conclusão de curso apresentado
ao curso de Geografia da Universidade
Federal de Uberlândia, como requisito para
obtenção do título de Bacharel em Geografia.

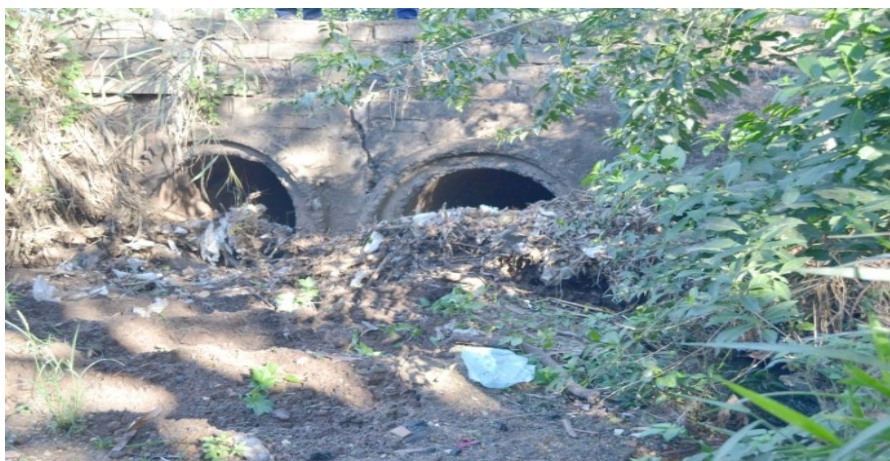
informais. Há chácaras, plantações, hortas, loteamentos irregulares, áreas com criação de animais, depósitos de entulho e lixo doméstico, configurando um uso do solo majoritariamente antrópico e desordenado, inclusive em áreas de preservação permanente (APPs). Na figura 5 é possível ver os impactos causados pelo acúmulo de lixo no córrego, bloqueando as manilhas e conseqüentemente obstruindo o fluxo de água.

Figura 5: Resíduos acumulados nas manilhas do Córrego Buritizinho.

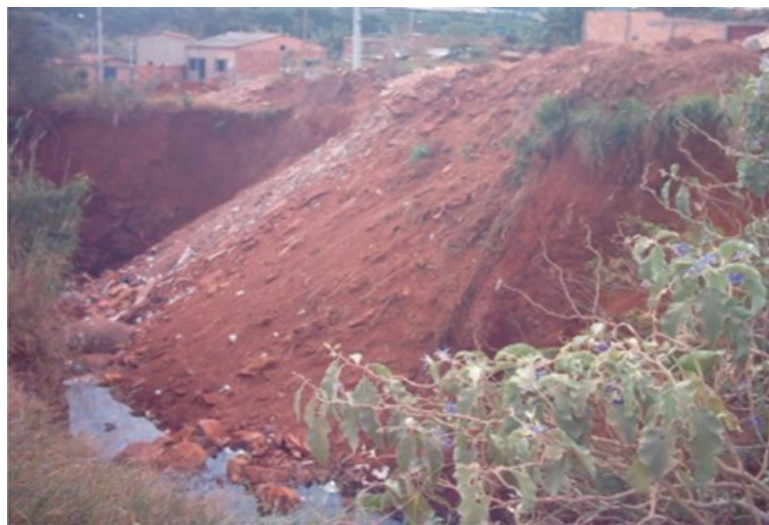
Figura 6: Baixo curso do Córrego Burtizinho

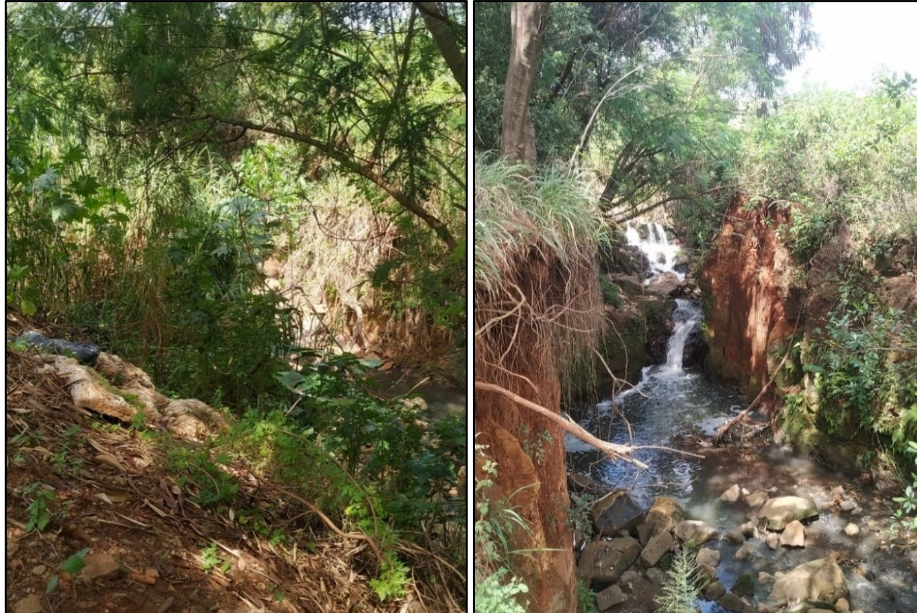
- Erosão acelerada das margens e encostas, observada em diversos pontos da calha do córrego, conforme demonstradas nas figuras 11 e 12;

Figura 11 e 12: Processo erosivo em estágio avançado, próximo à foz do Córrego Buritizinho, em Uberlândia – MG

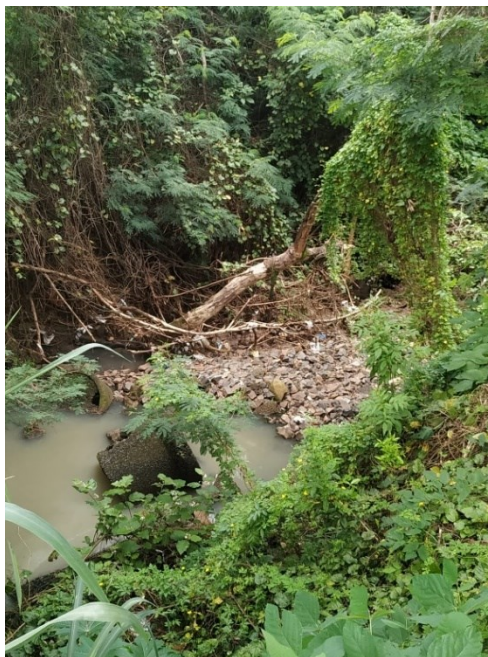
- Erosão remontante, processo que ocorre nas cabeceiras e vai escavando o terreno em sentido contrário ao fluxo da água, como se observa na figura 13.

Figura 13: Processo de erosão remontante, na nascente do Córrego Buritizinho, em Uberlândia - MG

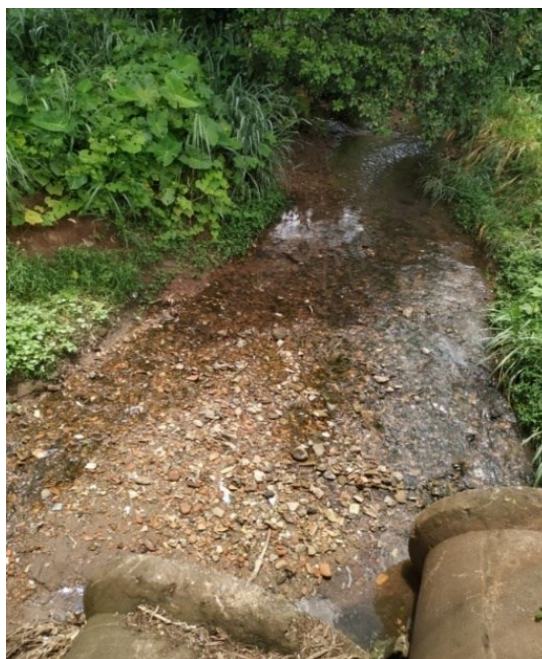
- Assoreamento do leito, causado pelo carreamento de sedimentos provenientes do solo exposto e entulhos anteriormente depositados, destacado na figura 14;

Figura 14: Assoreamento do leito do Córrego Buritizinho, em Uberlândia - MG

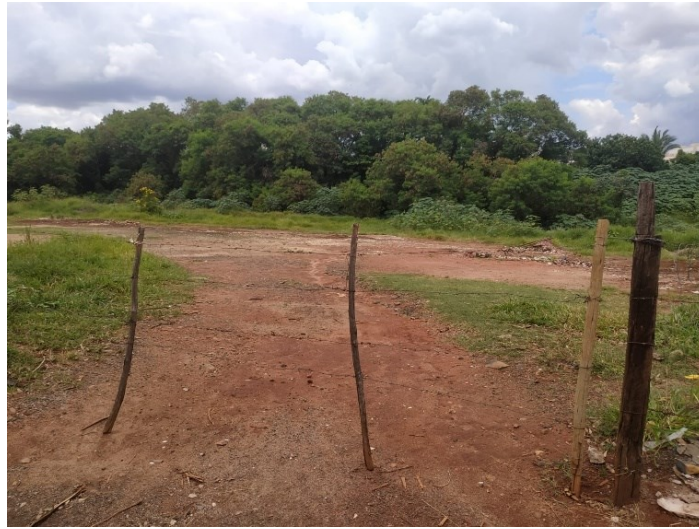
- Compactação do solo e perda de capacidade de infiltração, especialmente em áreas urbanas ou com uso agropecuário intensivo, observado nas figuras 15 e 16;

Figura 15: Compactação do solo na área urbana, na bacia do Córrego Buritizinho, em Uberlândia -MG

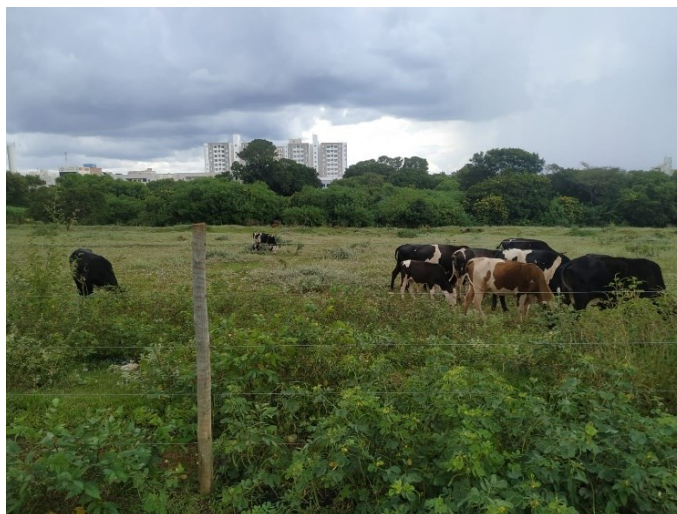
Figura 16: Compactação do solo em área de pastagem, na bacia do Córrego Buritizinho, em Uberlândia -MG

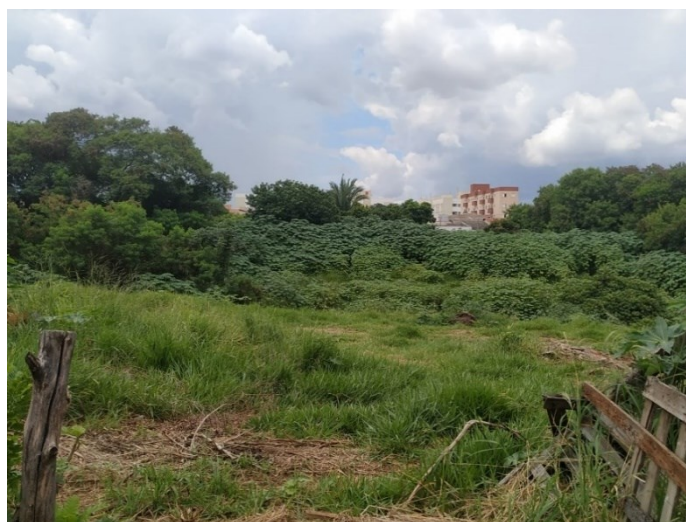
- Invasão de espécies exóticas principalmente Leucenas, que abafam e dificultam o crescimento e desenvolvimento de espécies nativas, como apresentado na figura 17;

Figura 17: Invasão de espécies exóticas, no Córrego Buritizinho em Uberlândia – MG

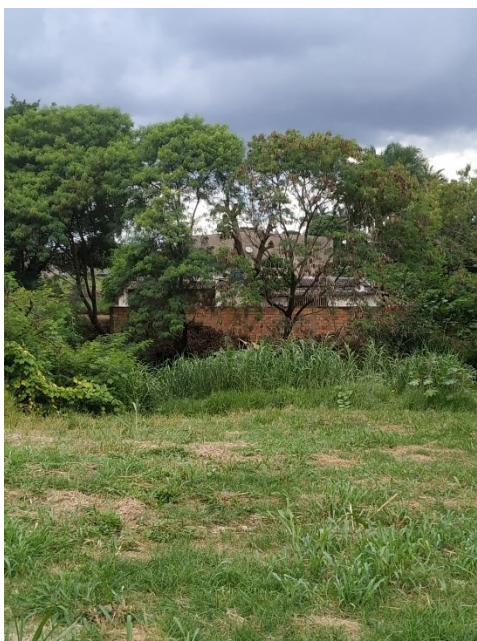
- Ocupações irregulares em APPs, especialmente por construções e loteamentos informais, destacado na figura 19;

Figura 19: Ocupação irregular na APP.

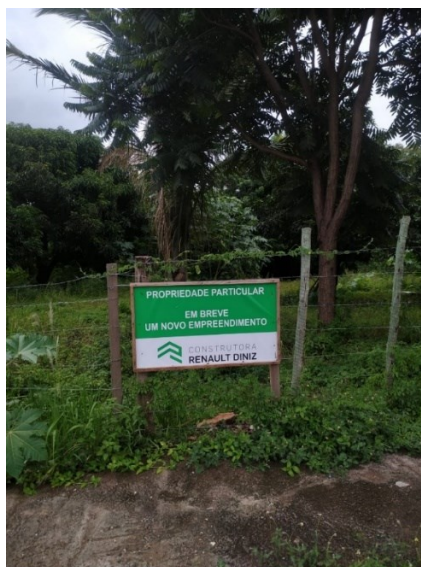
- Pressão Imobiliária, oriunda de uma falta de planejamento urbano adequada. A figura 20 apresenta um projeto para construção de um condomínio às margens do Córrego;

Figura 20: Novo empreendimento sob pressão imobiliária, no Córrego Buritizinho em Uberlândia – MG

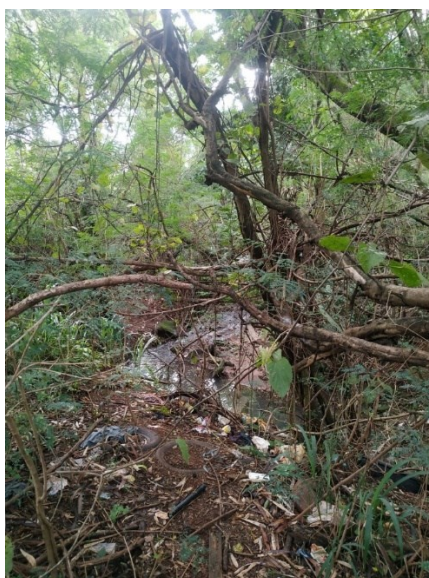
- Descarte de entulho e resíduos, tanto nas margens quanto no interior do curso d'água, observado na figura 21;

Figura 21: Resíduos descartados no Córrego Buritizinho, em Uberlândia -MG

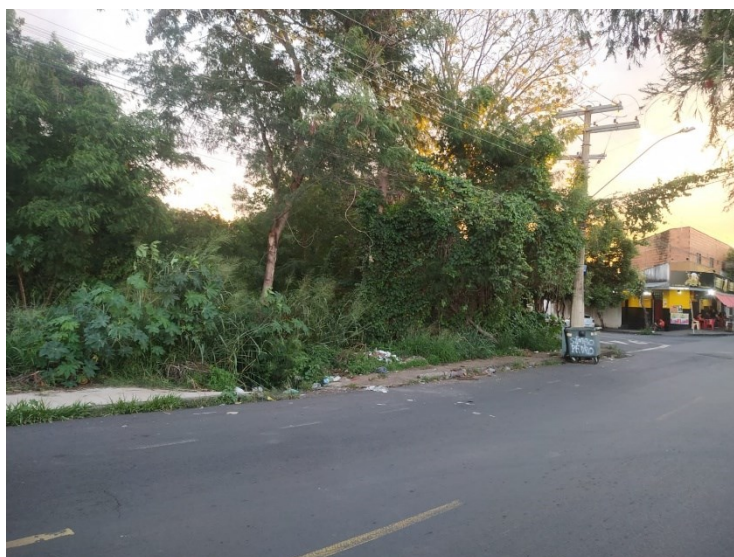
- Drenagem proveniente dos bairros, lançadas diretamente na bacia do Córrego Buritizinho em Uberlândia, visto na figura 22.

Figura 22: Área onde se encontra a bacia do Córrego Buritizinho canalizada, em Uberlândia – MG
