**INFLUÊNCIA DO COMPRIMENTO DE ESTACAS
INSTRUMENTADAS NO COMPORTAMENTO DE SAPATAS
DE FUNDAÇÃO**

Dissertação apresentada à Faculdade de Engenharia Civil da Universidade Federal de Uberlândia, como parte dos requisitos para a obtenção do título de Mestre em Engenharia Civil.

Área de Concentração: Construção Civil, Estruturas e Geotecnica

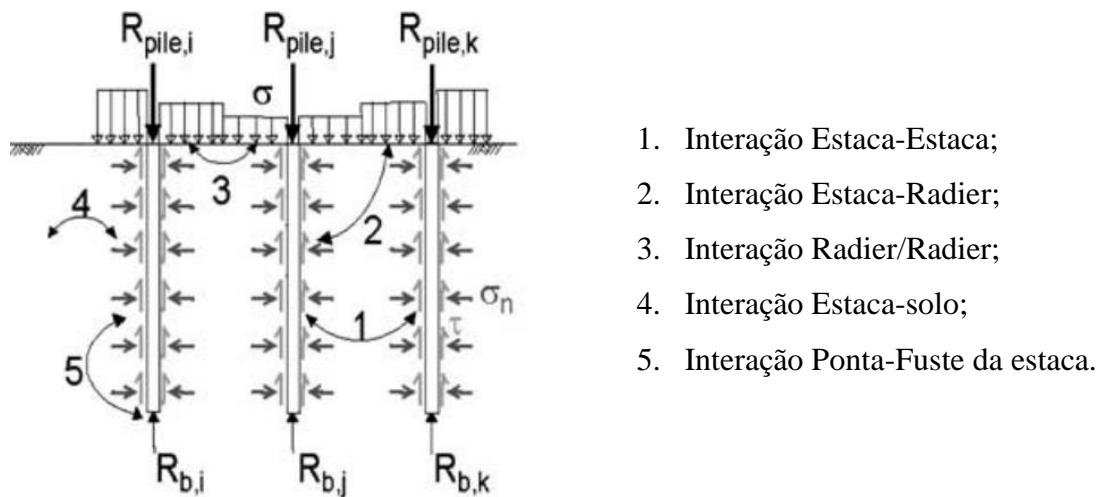
Figura 1 - Interação solo-estrutura entre radiers, estacas e o subsolo.

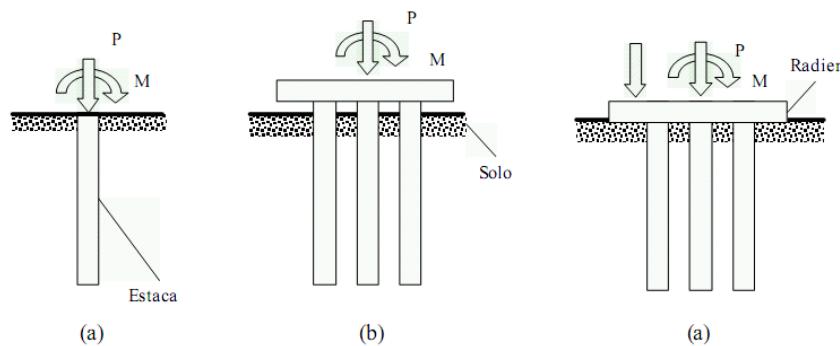
Figura 2 - Modelos de fundações: a) – Estaca isolada; b) – Grupo de estacas. c) – Radier estaqueado

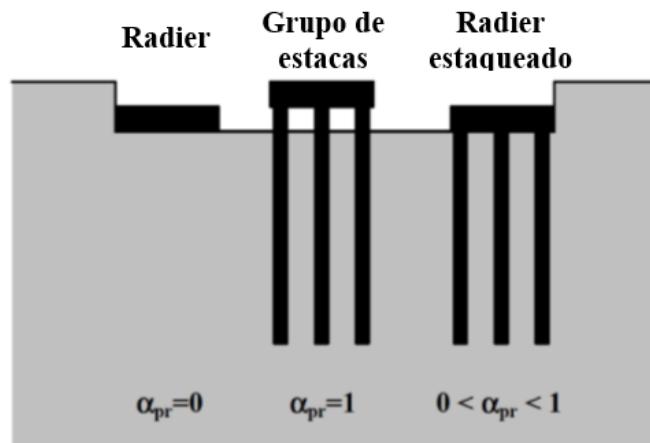
Figura 3 – Coeficiente α_{pr} para radier isolado, grupo de estacas e radier estaqueado

Mandolini (2003) traz em sua pesquisa a proposta de um coeficiente α_{pr} que relaciona a carga absorvida pelas estacas do radier (Q_p) com a carga aplicada no radier estaqueado (Q_{pr}). Através dessa relação é possível identificar se a fundação está trabalhando como um radier estaqueado (α_{pr} é maior que zero e menor que 1), um grupo de estacas (α_{pr} igual a 1) ou um radier isolado (α_{pr} é igual a zero), conforme a Figura 3.

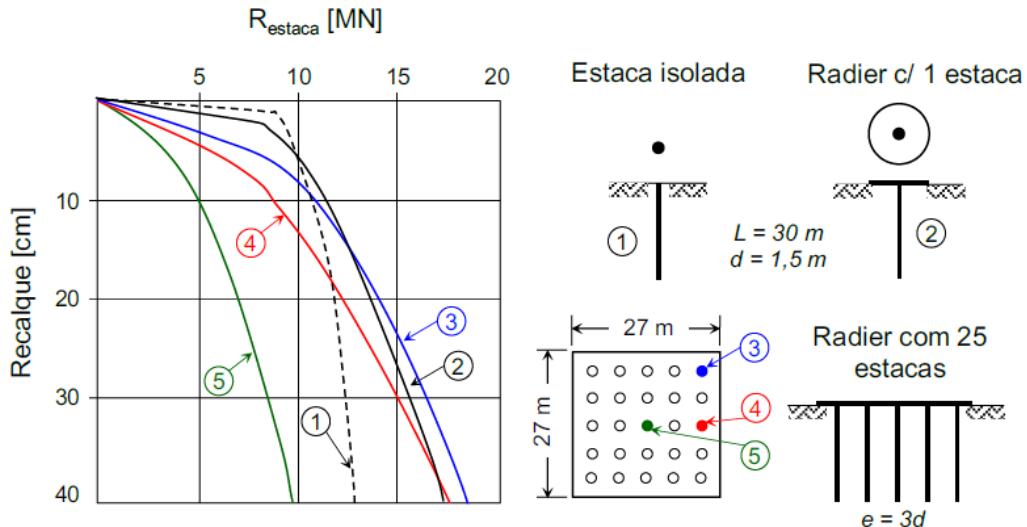
Figura 4 - Influência das interações entre estaca-estaca e estaca-radier sobre o comportamento carga-recalque da estaca

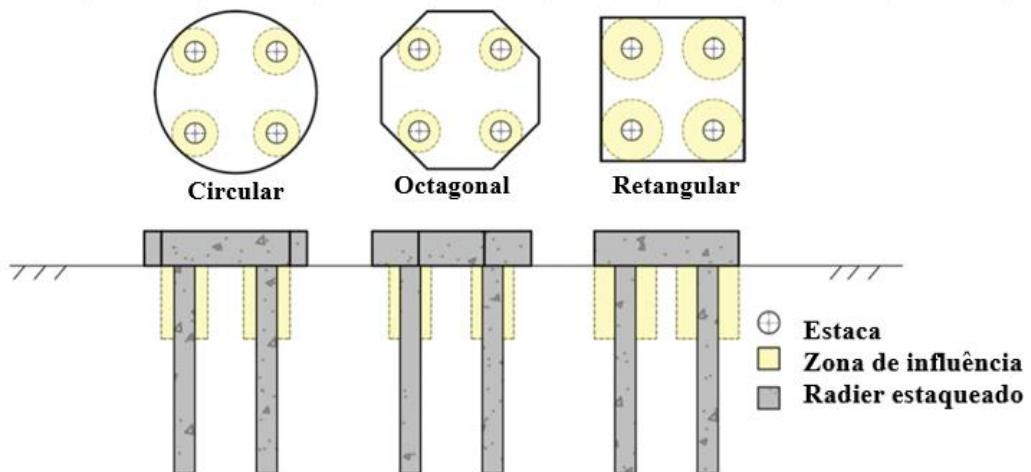
Figura 5 - Zonas de influência nas diferentes geometrias dos radiers estaqueados

Os autores identificaram que, com o aumento do espaçamento entre as estacas houve aumento da capacidade de carga das fundações, e que a geometria do bloco não influenciou significativamente o comportamento carga vs recalque das fundações analisadas. No entanto, os autores destacam que a geometria dos blocos influencia na distribuição e transferência de cargas entre cada elemento da fundação, isso ocorreu em todos os espaçamentos analisados.

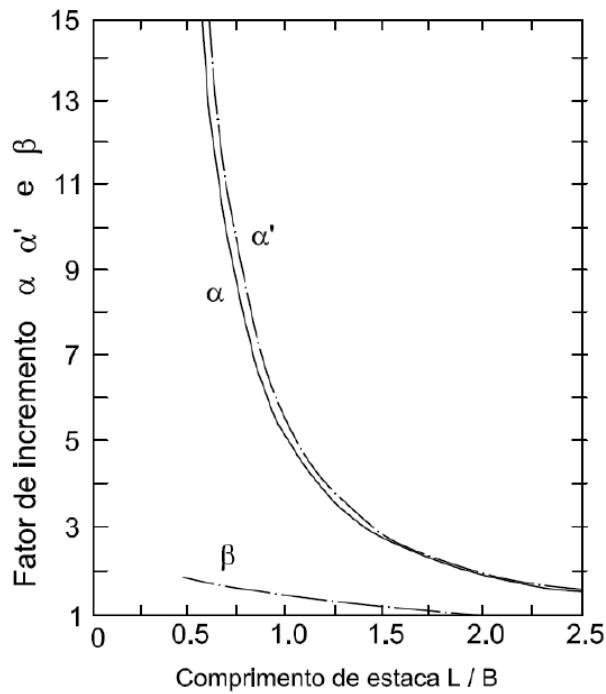
Figura 6 - Fatores de incremento na capacidade de carga das estacas e do bloco devido à interação bloco/estacas

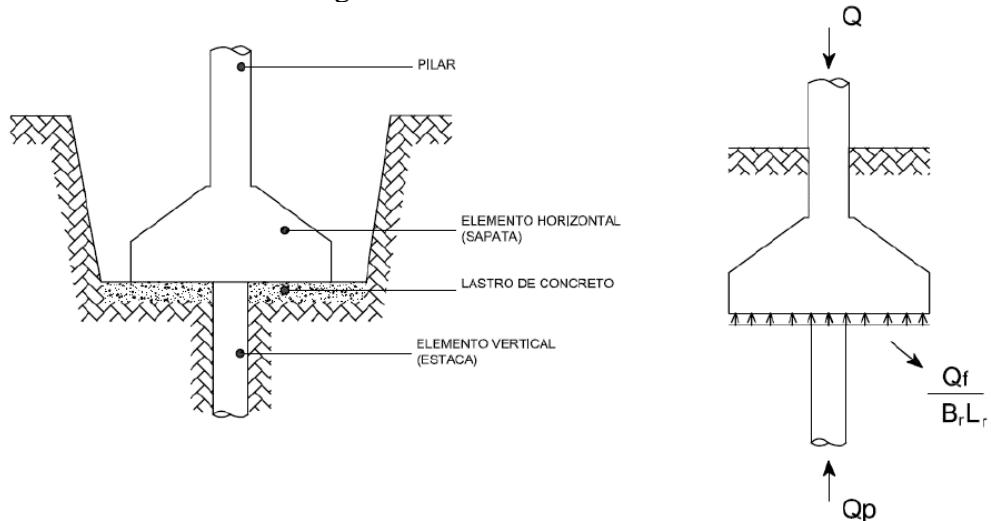
Figura 7 - Modelo Estaca “T”

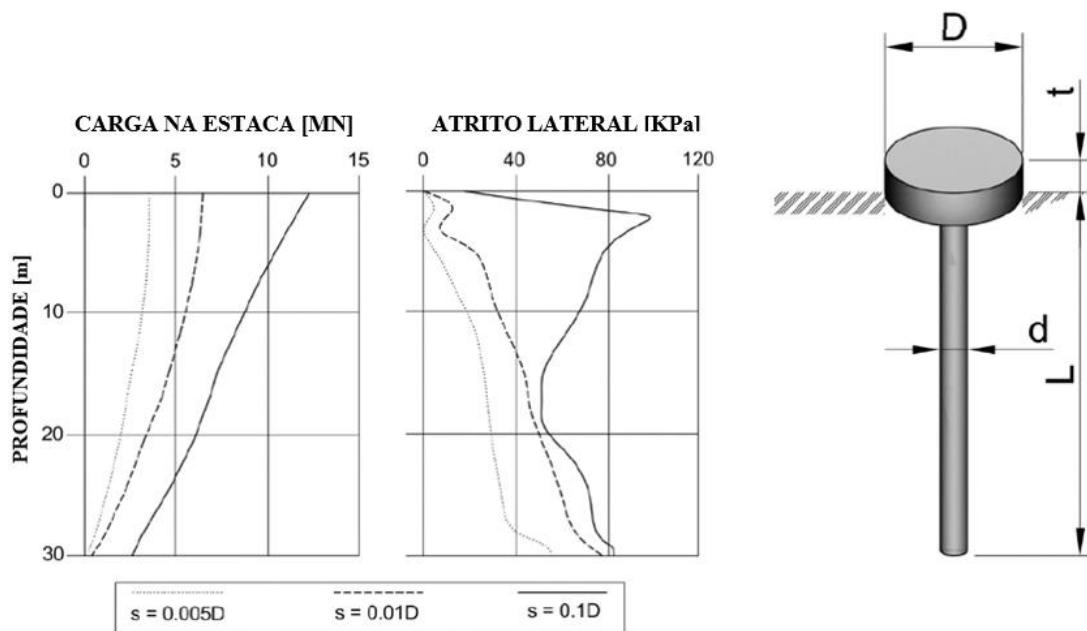
Figura 8 - Influência da interação estaca-radier na pressão de contato entre o radier o solo baseado modelo de Frankfurt Clay

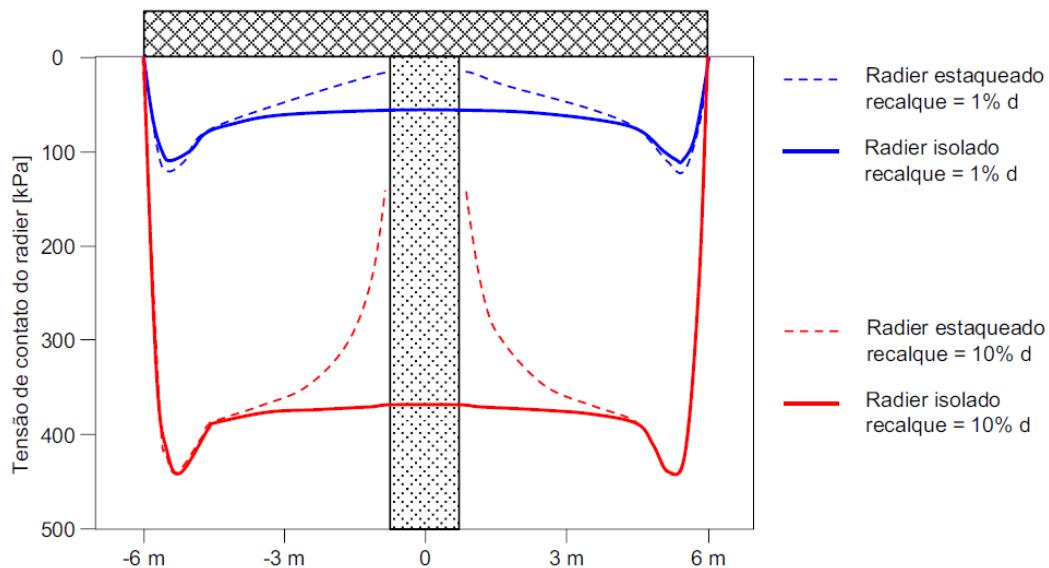
Figura 9 - Influência da interação estaca-radier na pressão de contato entre o radier o solo baseado modelo de Frankfurt Clay

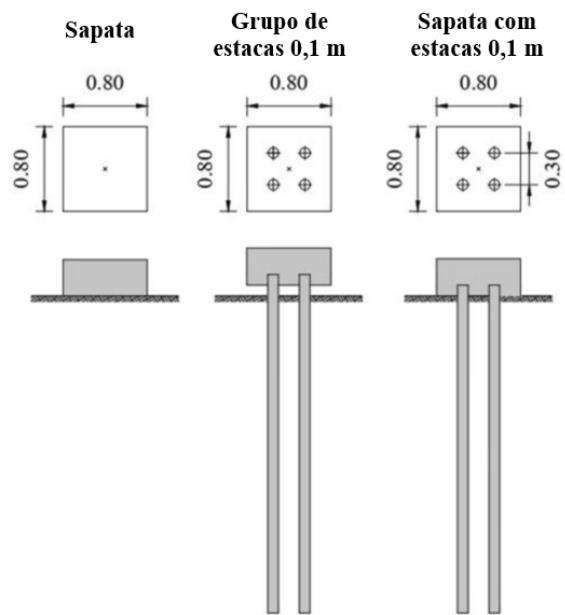
Figura 10 – Detalhes de vista e elevação das fundações – Grupo de estacas, sapata com estacas de 0,1 m e sapata isolada

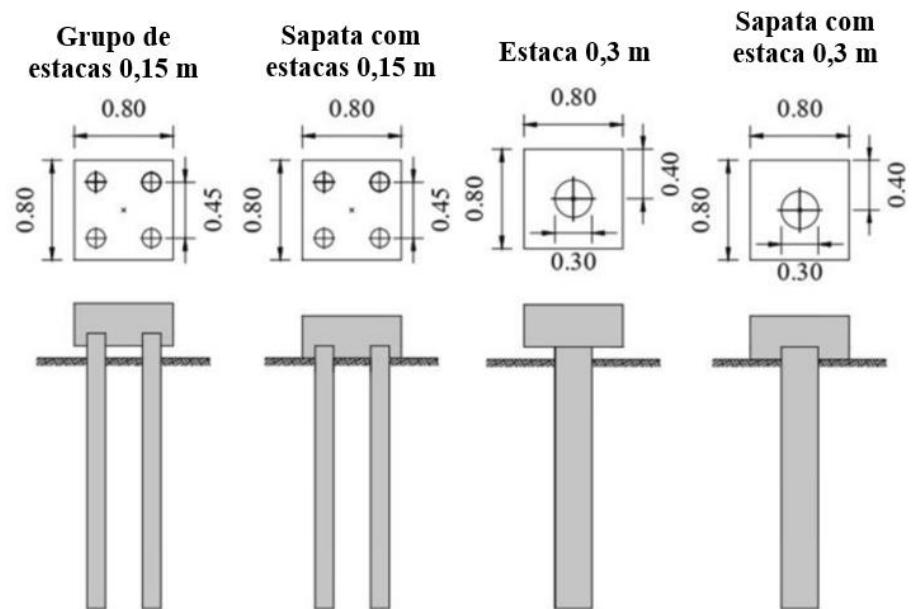
Figura 11 – Detalhes de vista e elevação das fundações - grupo de estacas de 0,15 m, sapata com estacas de 0,15 m, estaca de 0,3 m e sapata com estaca de 0,3 m.

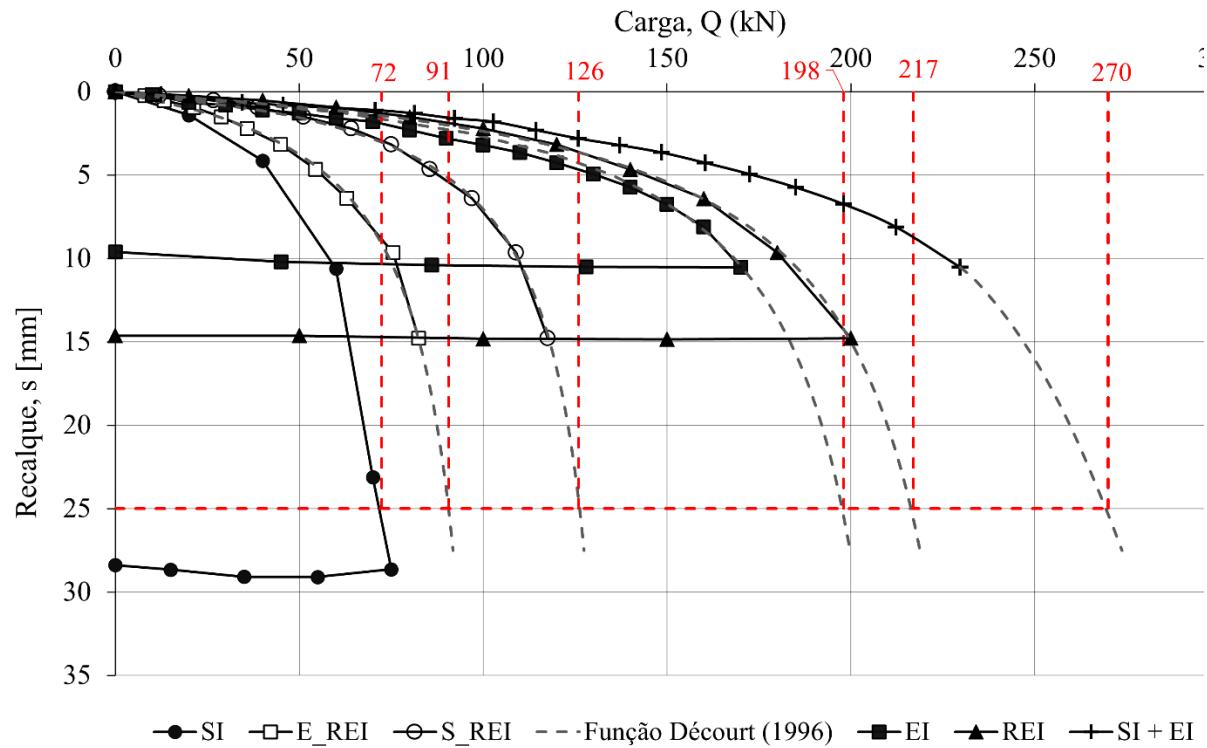
Figura 12 - Extrapolação dos resultados das curvas experimentais

Lopes (2023) analisou experimentalmente e numericamente uma sapata com 1,0 m de diâmetro e 0,20 m de espessura, uma estaca de 0,25 m de diâmetro e 5,0 m de comprimento, também analisou uma sapata com estaca contendo as mesmas dimensões dos elementos isolados. Após as análises experimentais, foi realizada a extrapolação dos resultados pelo método de Décourt (1993) para um recalque de 25 mm. Os experimentos foram realizados no CEMFS da Universidade Federal de Uberlândia. Com os resultados obtidos, o autor concluiu que a sapata-estaqueada ou radie estaqueado isolado (REI) teve 10% a mais de capacidade de carga quando comparada com a estaca isolada (EI), a sapata da sapata-estaqueada (S-REI) suportou 75% a mais, quando comparada com a sapata isolada (SI), conforme apresentado na Figura 12.

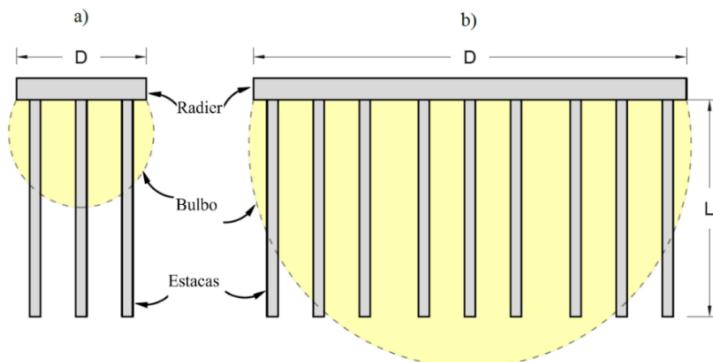
Figura 13 - Pequenos e grandes radiers estaqueados.

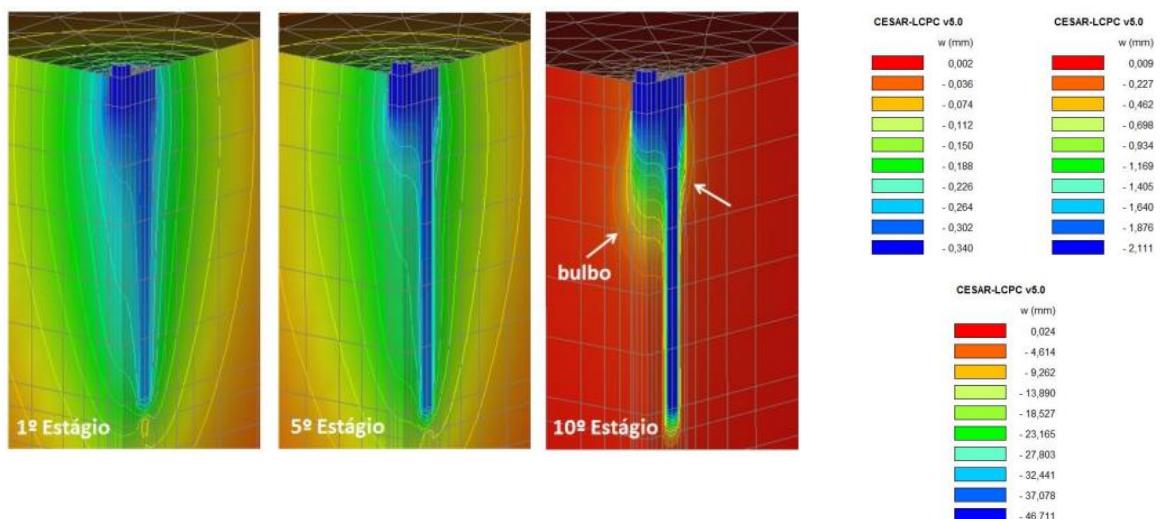
Figura 14 - Deslocamento sob a base do radier com 2 estacas.

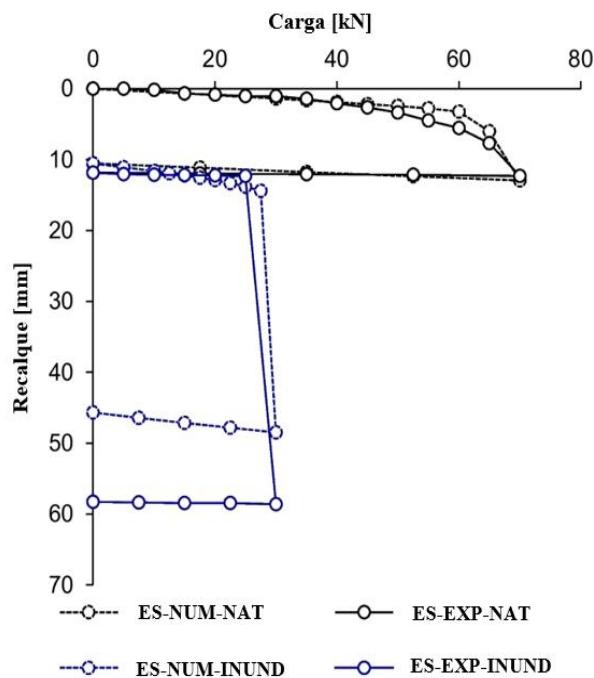
Figura 16 - Curva carga vs recalque obtidas por prova de carga e simulações numéricas

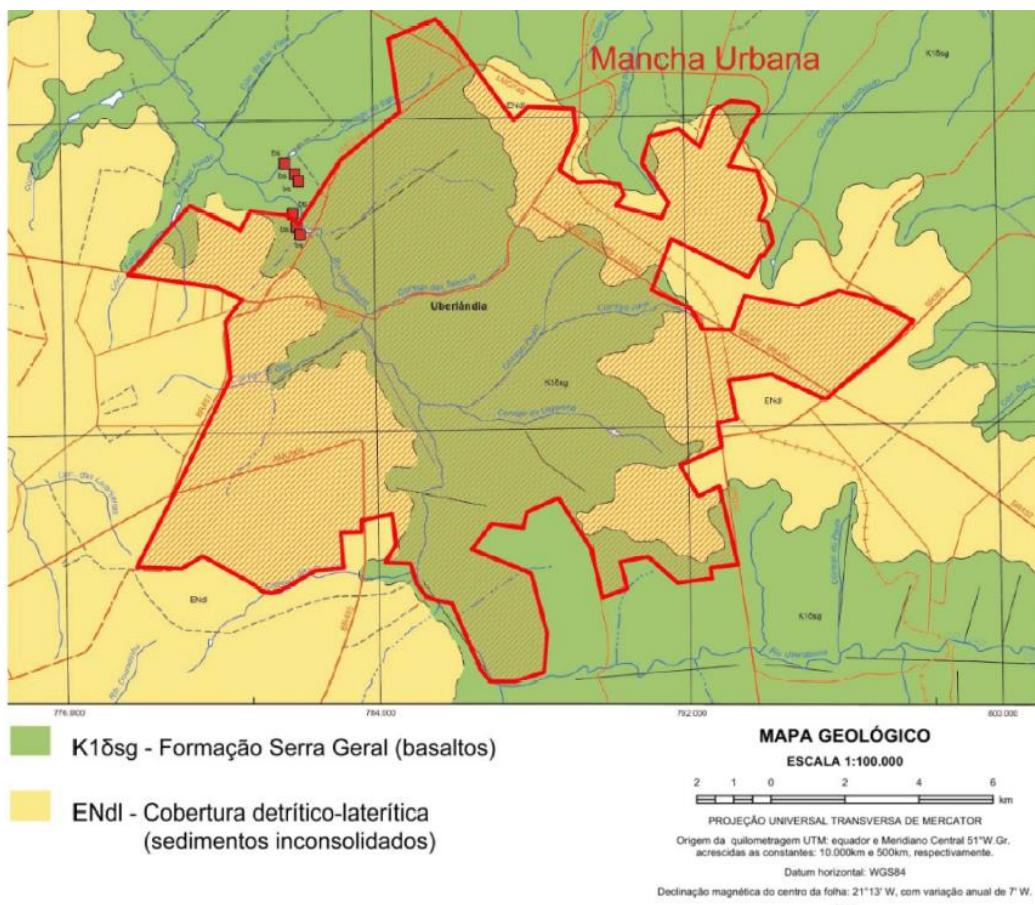
Figura 18 - Característica geológica da região de Uberlândia

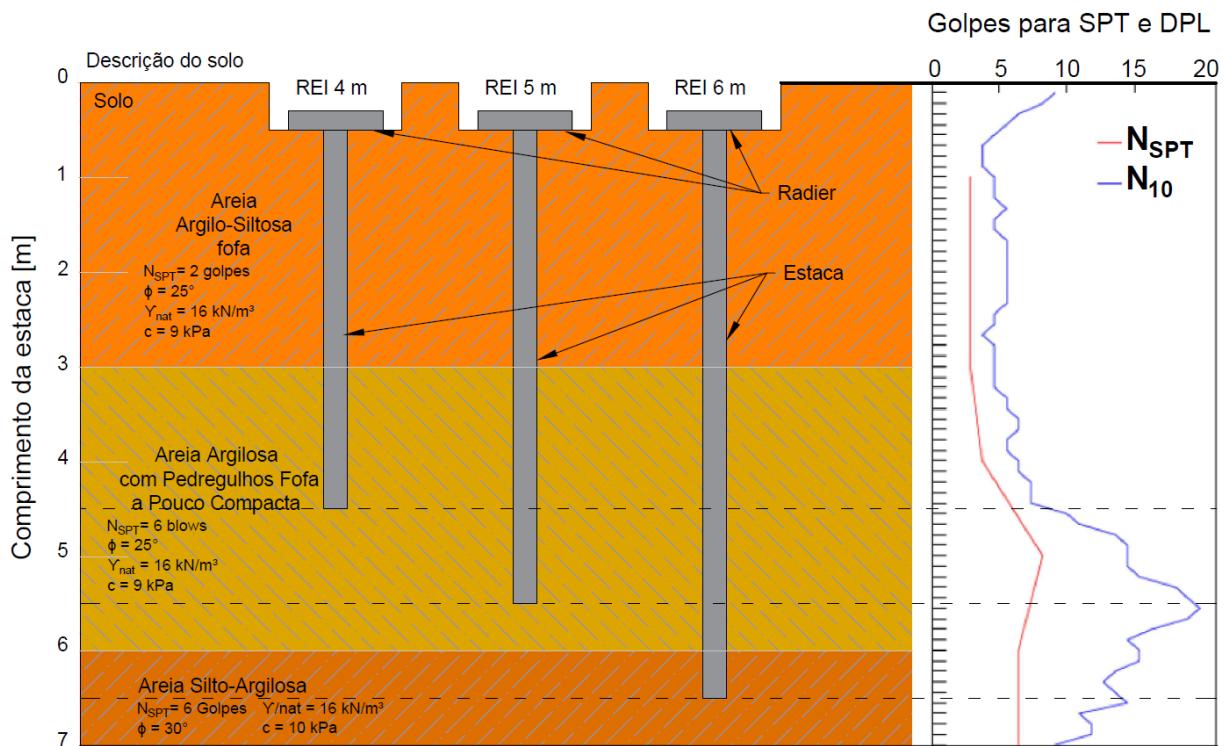
Figura 20 – Descrição do solo em que os REI's estão assentes com a relação dos resultados de ensaios SPT e DPL.

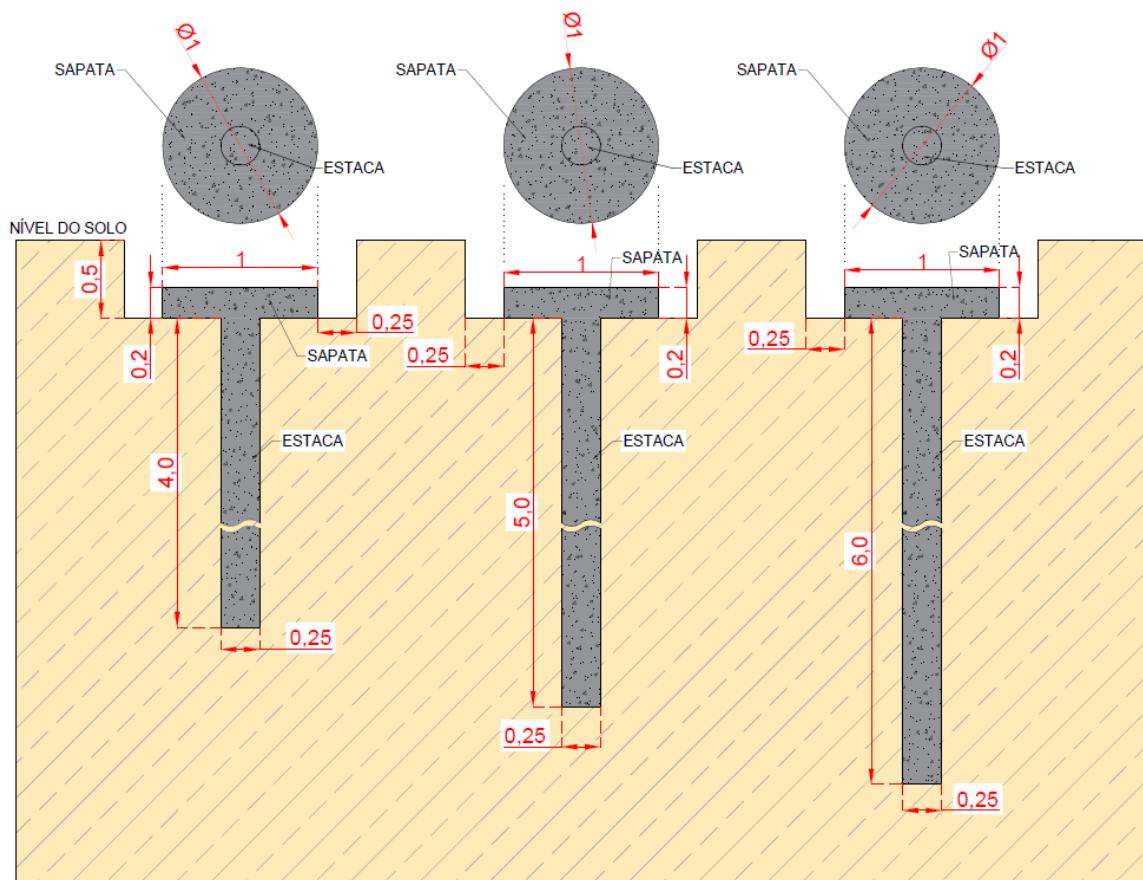
Figura 21 – Dimensões das fundações analisadas

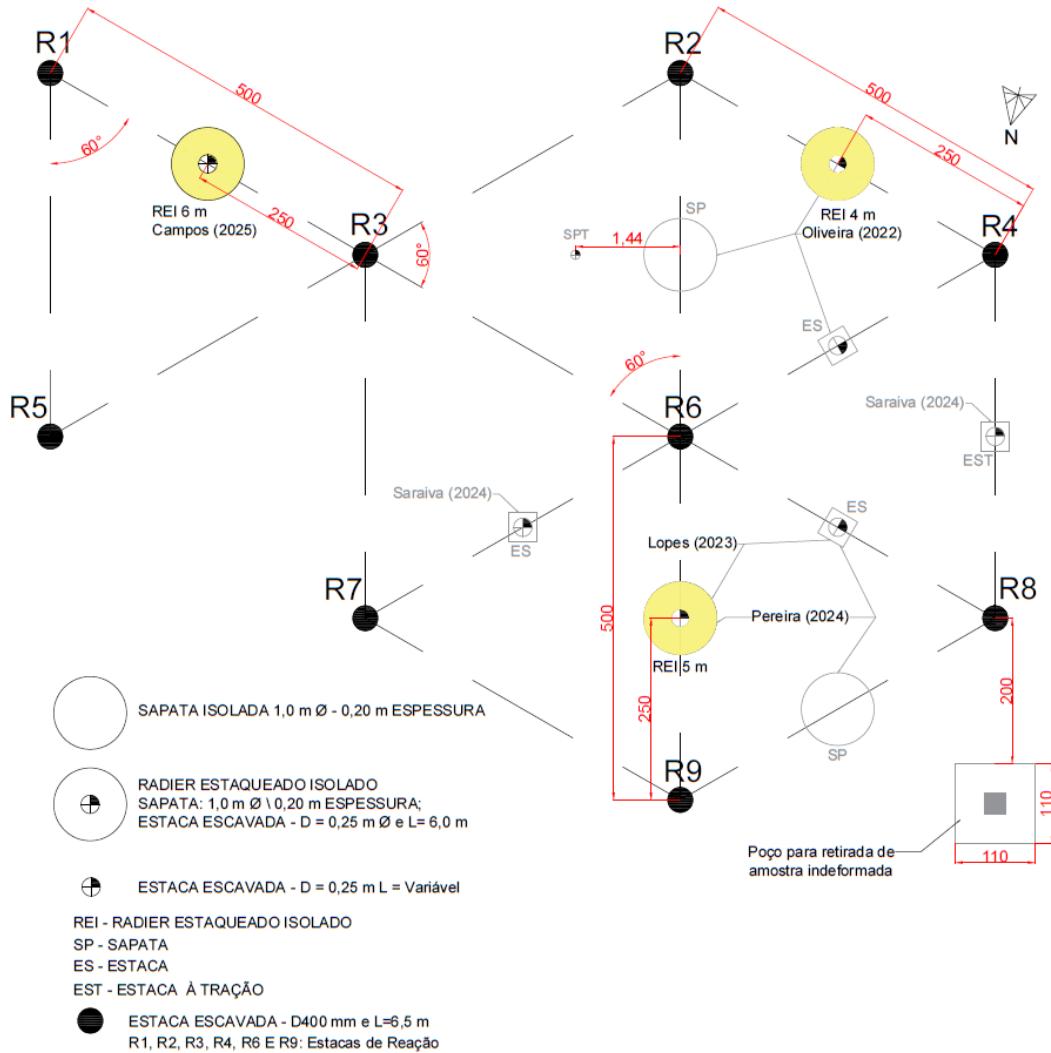
Figura 22 - Locação das fundações testes no CEMSF

As fundações foram ensaiadas por meio de prova de carga estática e lenta (PCE), respeitando os requisitos apresentados pelas normas brasileiras ABNT NBR's 16903:2020 e 6489:2019 para a realização de provas de carga estática em fundações profundas e rasas. A locação das fundações no CEMSF está representada na Figura 22. Pode-se observar na imagem que, a

Para a realização dos ensaios das fundações, foram utilizadas estacas de reação com diâmetro de 0,40 m e 8 m de comprimento. Essas estacas foram armadas com tirantes de ancoragem, que são mono barras modelo INCO 28D. Os tirantes possuem diâmetro efetivo de 32,6 mm e capacidade de carga limite de utilização de 680 kN. Estes foram inseridos e posicionados axialmente em toda a extensão das estacas de reação. As estacas de reação utilizadas para as provas de carga CEMSF estão representadas na Figura 22.

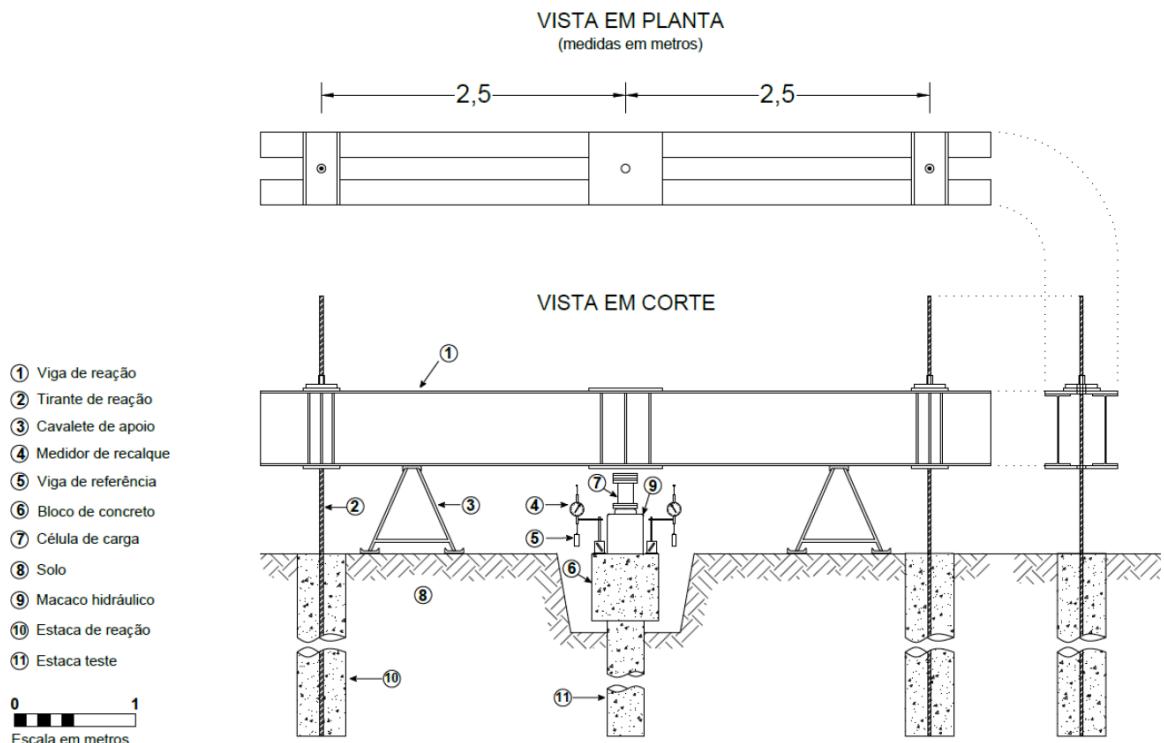
Figura 23 - Esquema da prova de carga estática em fundação mista

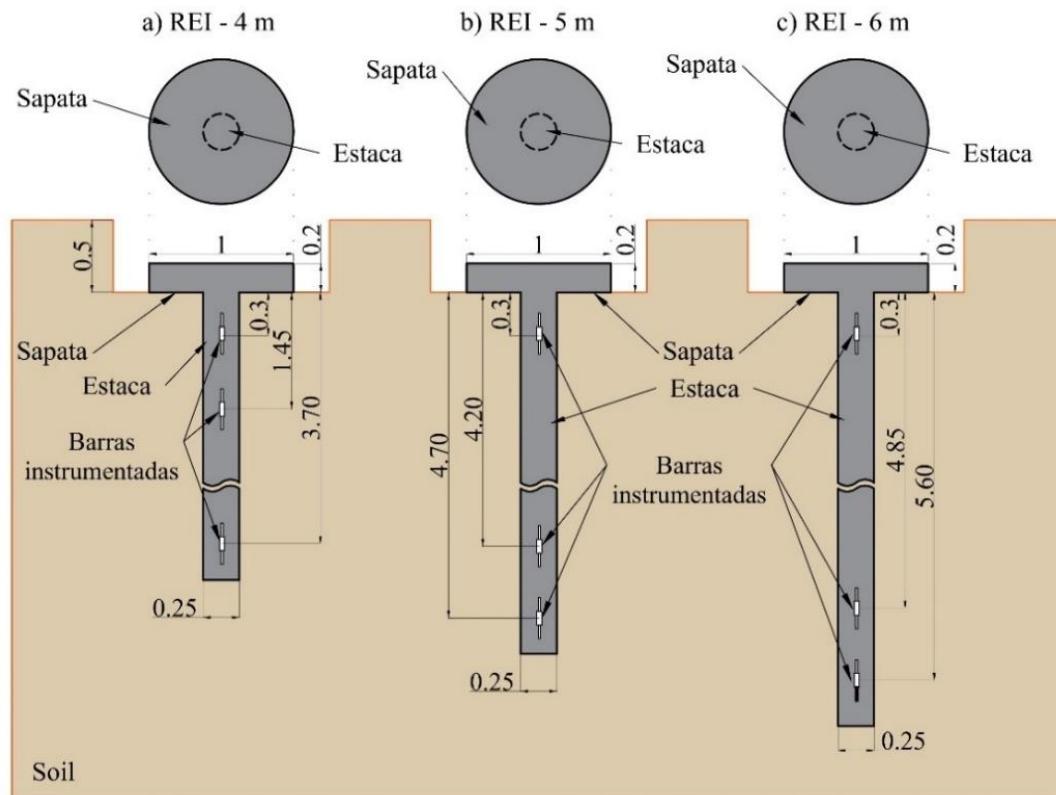
Figura 24 - Posicionamento das barras instrumentadas nos REI's de 4 m, 5 m e 6 m.

O circuito utilizado é representado pela ponte inteira de *Wheatstone*, entendendo que esse sistema pode anular os efeitos de temperatura e as deformações que são oriundas da flexão, possibilitando obter apenas as deformações provenientes dos esforços axiais normais da seção. Os pontos de instrumentação nas estacas dos REI's estão representados na Figura 24.

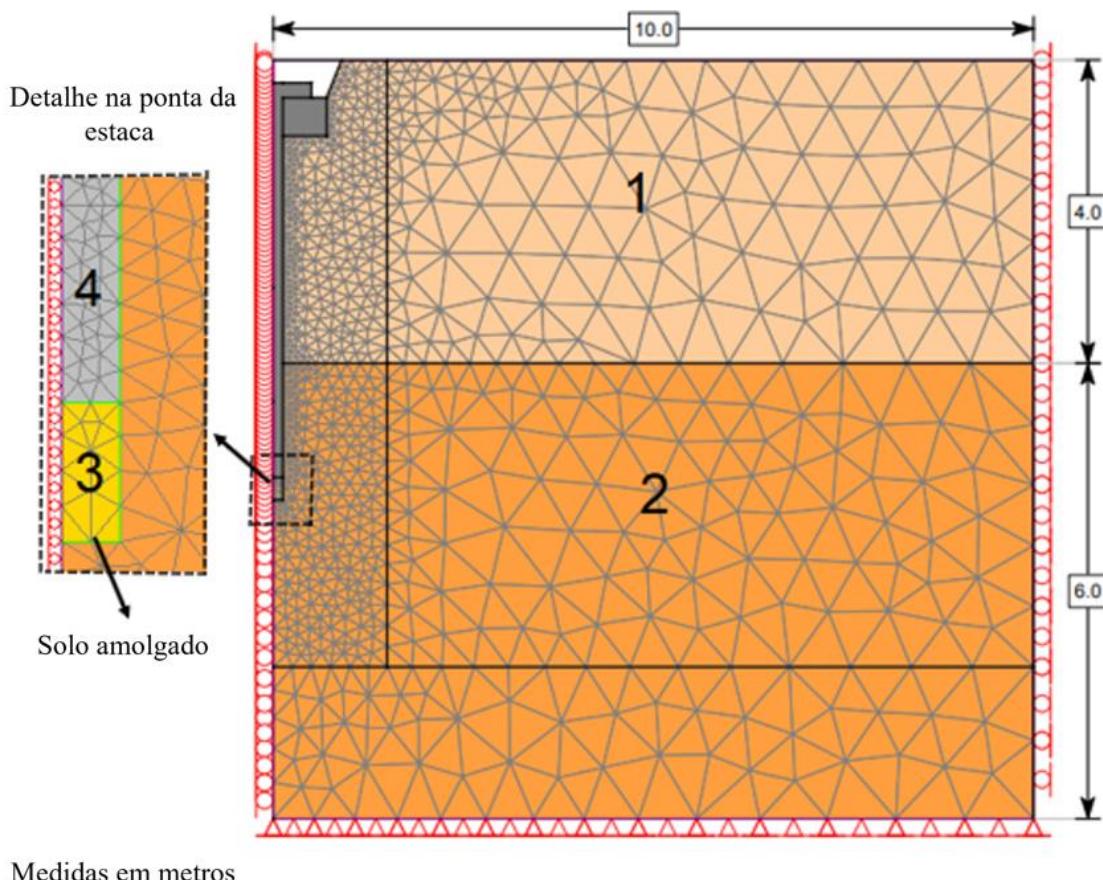
Figura 25 - Modelo numérico em 2D

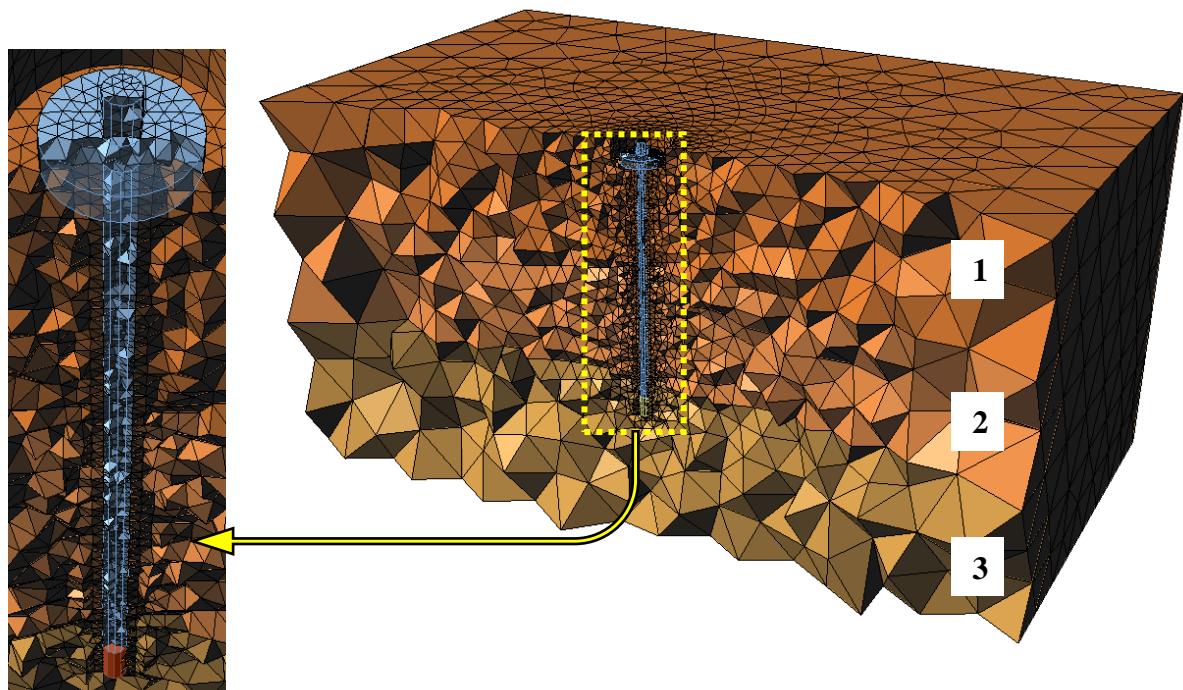
Figura 26 – Modelo numérico com malha de 4 nós

A avaliação do REI de 5 m na condição inundada foi realizada por Pereira (2025), que realizou a prova de carga da fundação na condição inundada e validou os dados por meio de análises pelo MEF através de um modelo tridimensional com elementos tetraédricos de 10 nós com o auxílio do *software RS3 da Rocscience*. O REI de 6 m foi analisado numericamente pelo autor, foi utilizado um modelo tridimensional (Figura 26).

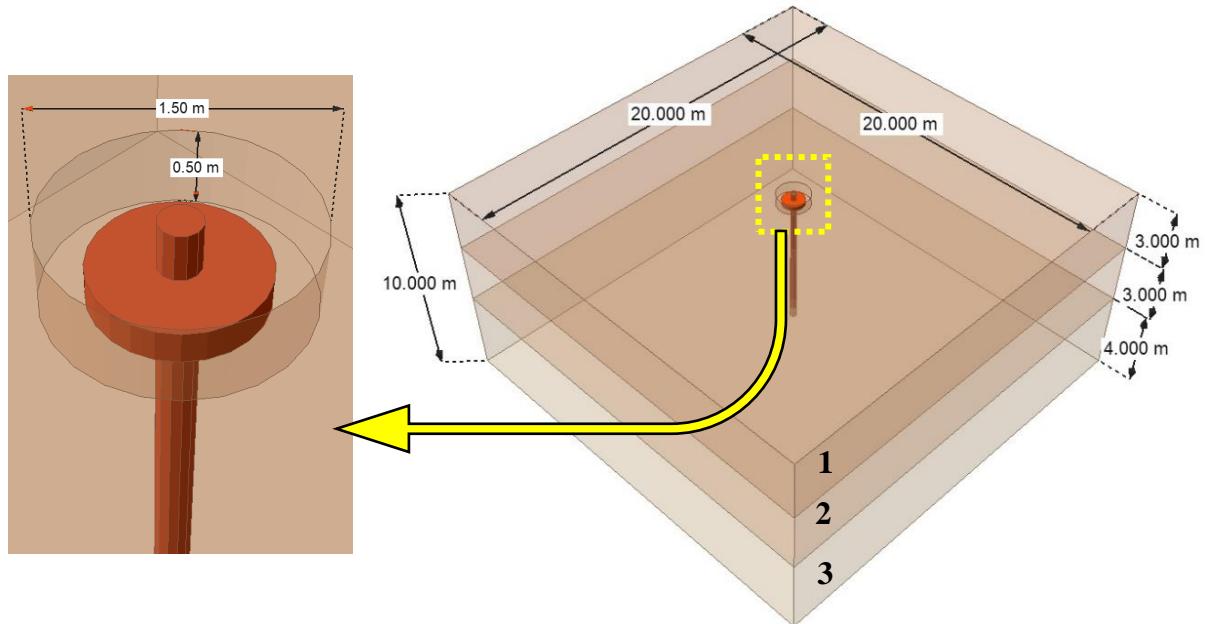
Figura 27 – Semiespaço do modelo MEF para o REI de 6 m

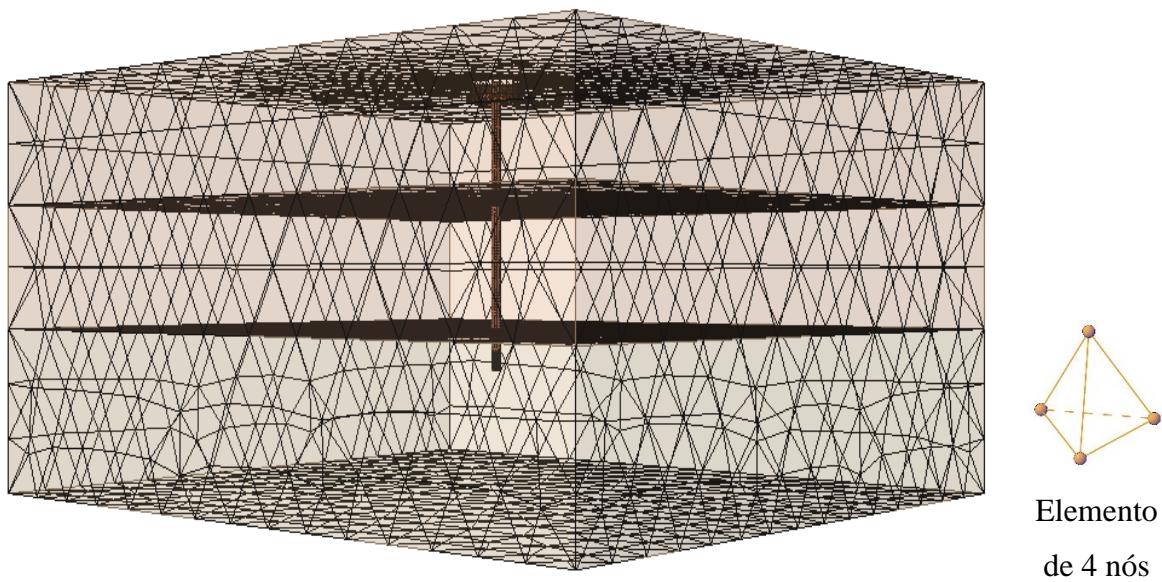
Figura 28 – Malha de 4 nós adotada para o MEF do REI com estaca de 6 m

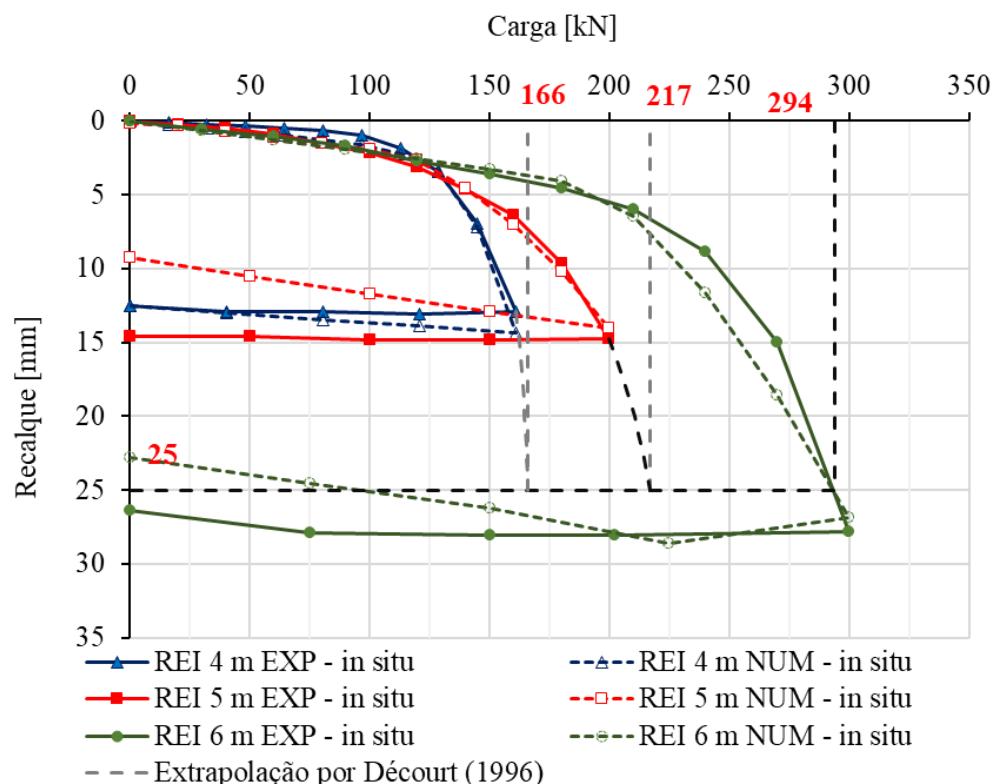
Figura 29 – Variação da capacidade de carga entre os REI's de 4, 5 e 6 m para a condição *in situ* do solo – Resultados experimentais e numéricos

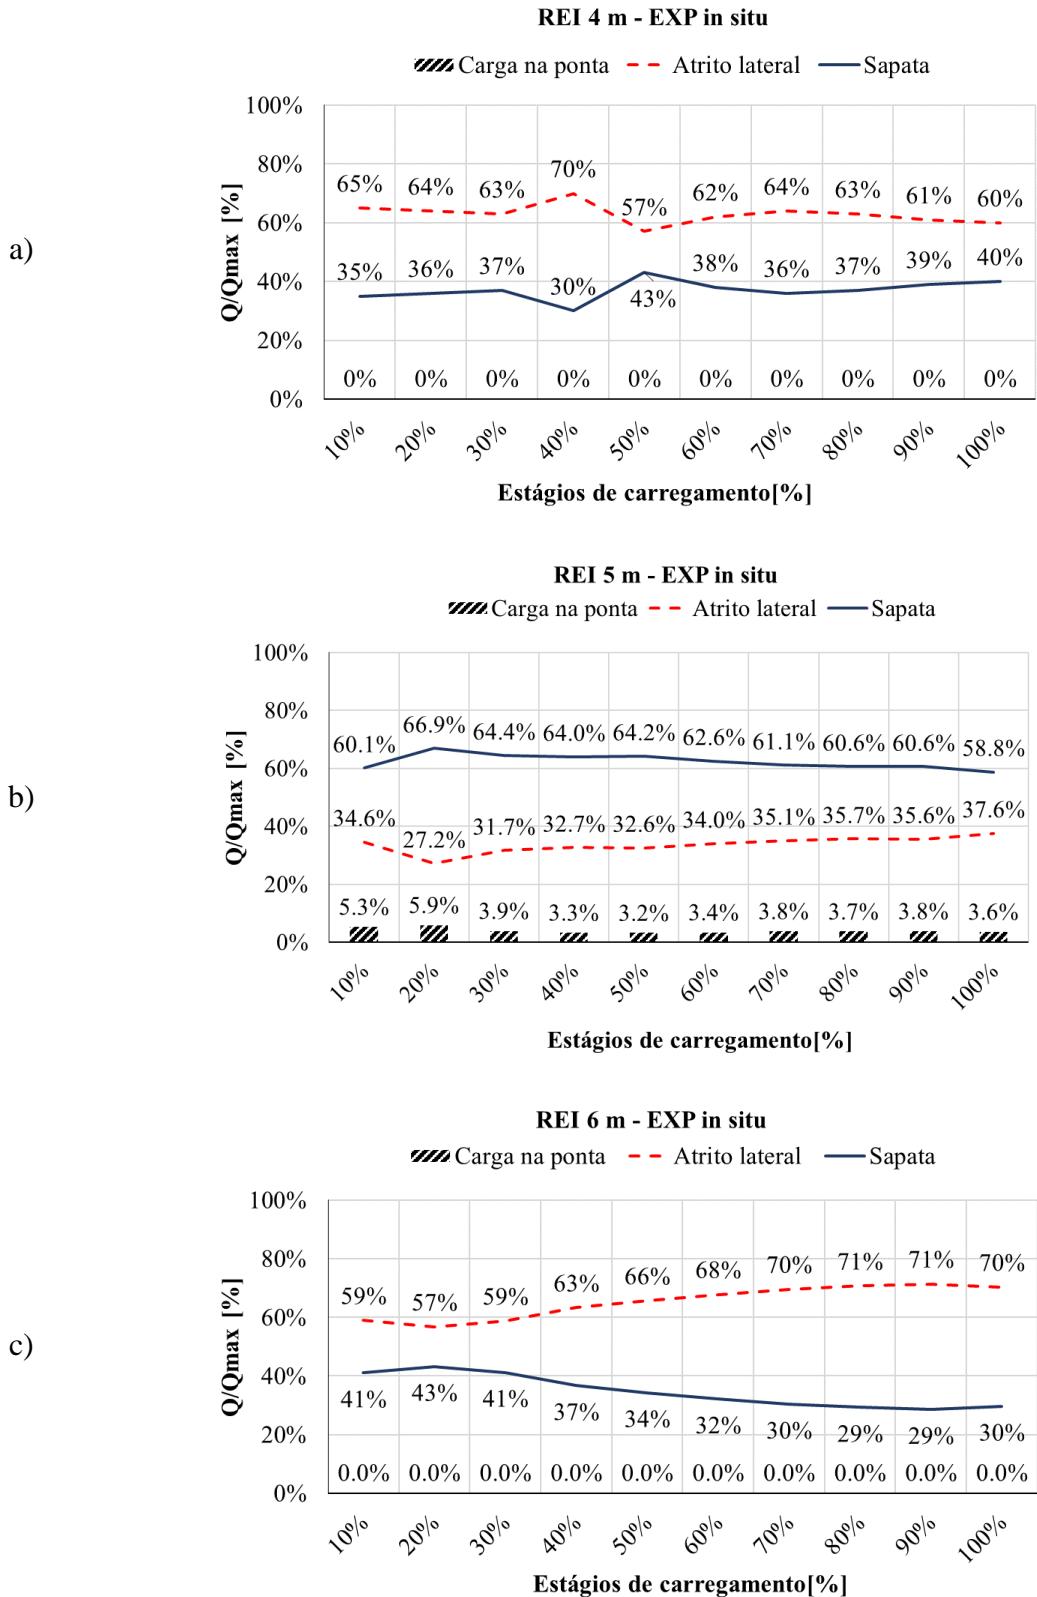
Figura 30 - Distribuição de carga para a condição do solo in situ: a) REI 4 m; b) REI 5 m; c) REI 6 m

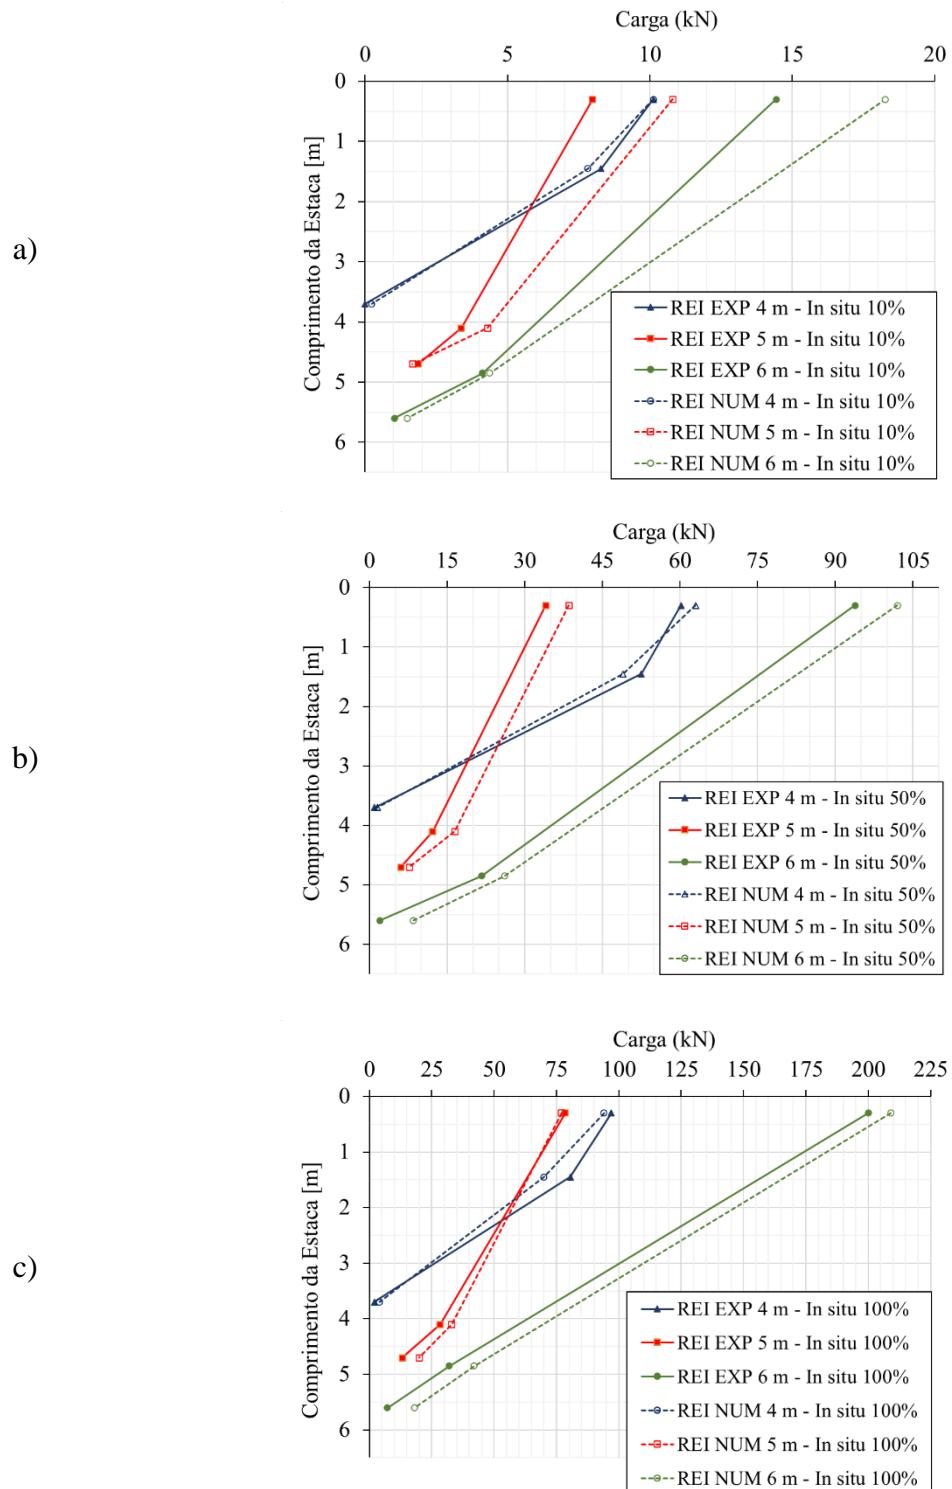
Figura 31 – Transferência de carga nas estacas dos REI's de 4, 5 e 6 m em condição in situ do solo com resultados experimentais e numéricos – a) 10% de carregamento; b) 50% de carregamento; c) 100% de carregamento.
