**INFLUÊNCIA DO COMPRIMENTO DE ESTACAS
INSTRUMENTADAS NO COMPORTAMENTO DE SAPATAS
DE FUNDAÇÃO**

Dissertação apresentada à Faculdade de Engenharia Civil da Universidade Federal de Uberlândia, como parte dos requisitos para a obtenção do título de Mestre em Engenharia Civil.

Área de Concentração: Construção Civil, Estruturas e Geotecnica

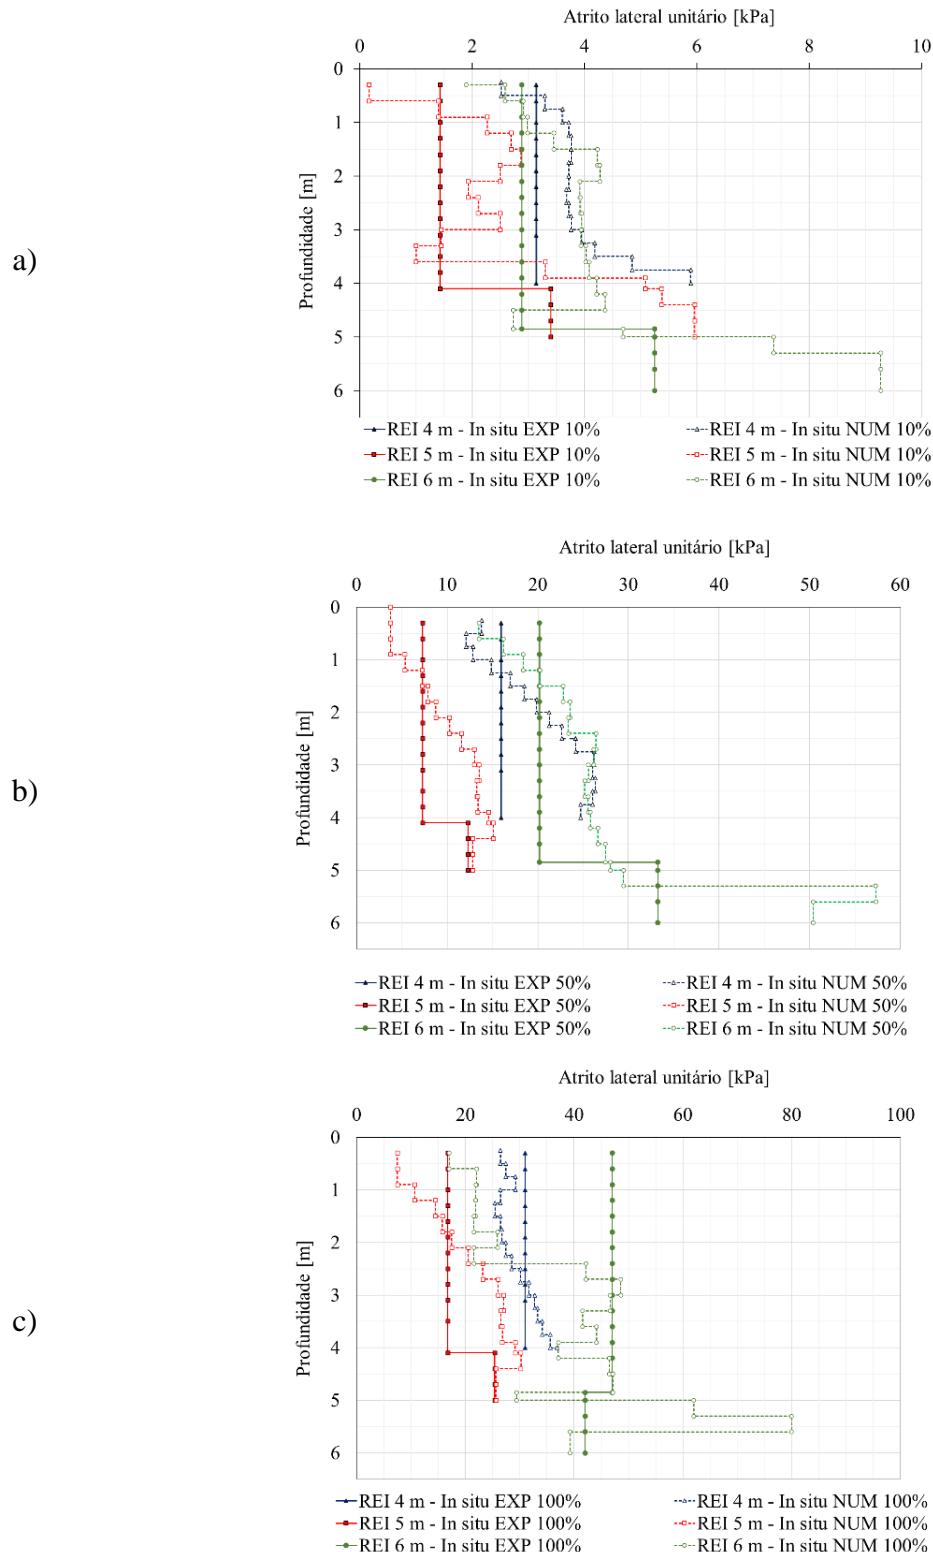
Figura 32 – Atrito lateral unitário nas estacas dos REI's de 4, 5 e 6 m em condição in situ do solo com resultados experimentais e numéricos – a) 10% de carregamento; b) 50% de carregamento; c) 100% de carregamento.

A Figura 32 (a) demonstra o comportamento das estacas para 10% do carregamento para os ensaios experimentais e numéricos. Nota-se que nesse estágio, houve boa concordância entre os resultados experimentais e numéricos de todas as fundações. Em relação a comparação entre as fundações, também é possível notar que, o REI de 4 m apresentou maior atrito unitário que os outros REI's, um dos fatores que pode ter corroborado para esse comportamento é o fato da estaca desse REI estar apoiada na camada de menor resistência do solo (Figura 20), ou pela redução do efeito de sucção devido ao aumento de umidade do solo logo abaixo do radier, reduzindo a resistência da camada superficial do solo.

O REI de 4 m apresentou atrito lateral unitário superior ao REI de 5 m e inferior ao REI de 6 m. Um fator que pode ter corroborado para esse comportamento é que o radier do REI de 5 m suportou maior carga que a estaca.

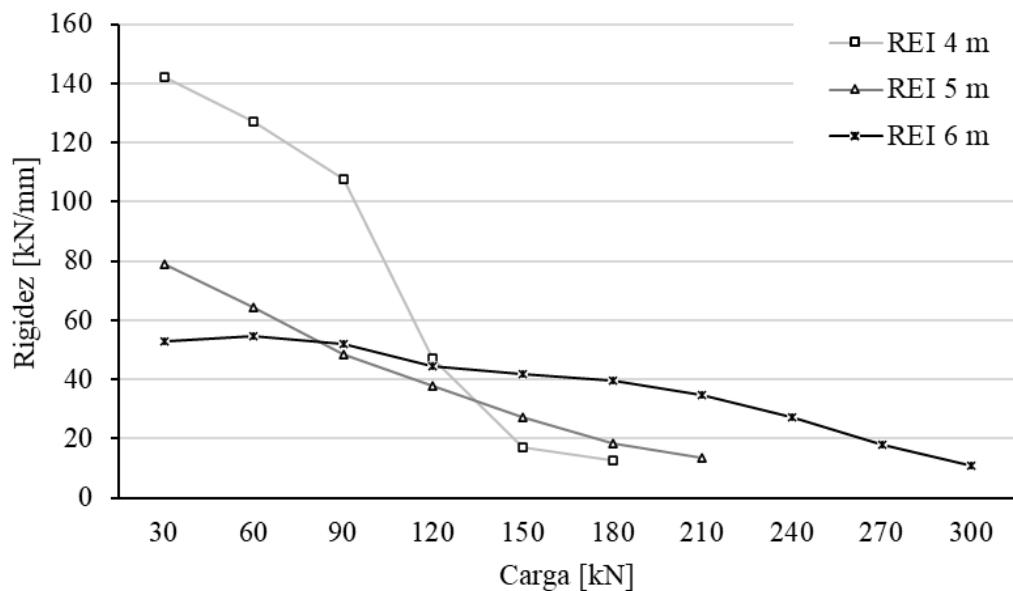
Figura 33 – Variação da rigidez entre os REI's de 4 m, 5 m e 6 m

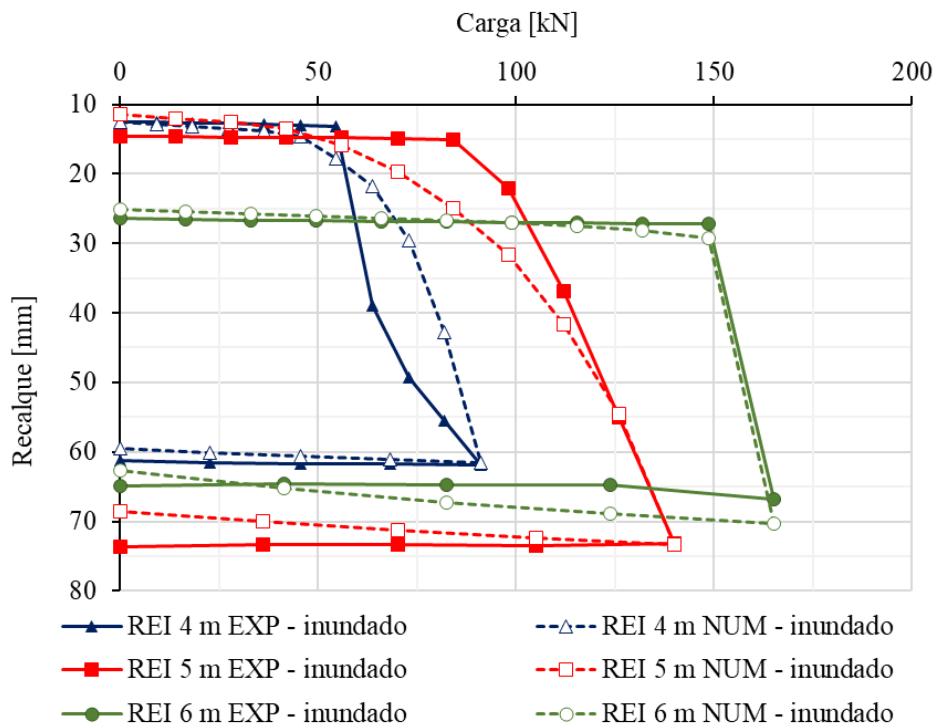
Figura 34 - Variação da capacidade de carga entre os REI's de 4, 5 e 6 m para a condição inundada do solo – Resultados experimentais e numéricos solo

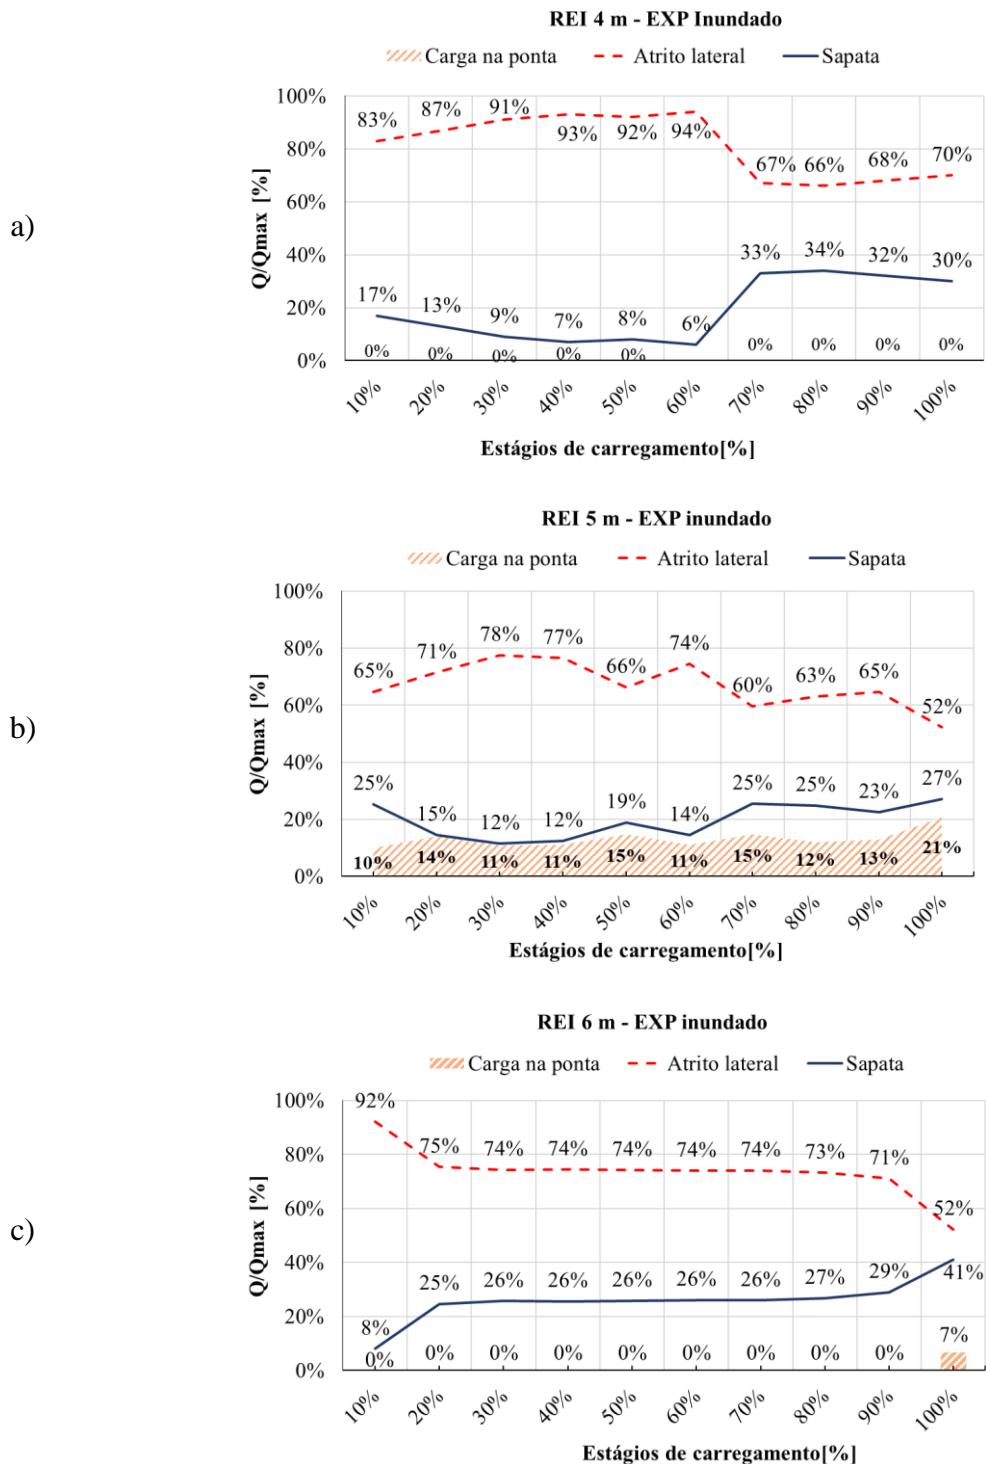
a) REI 4 m; b) REI 5 m; c) REI 6 m.

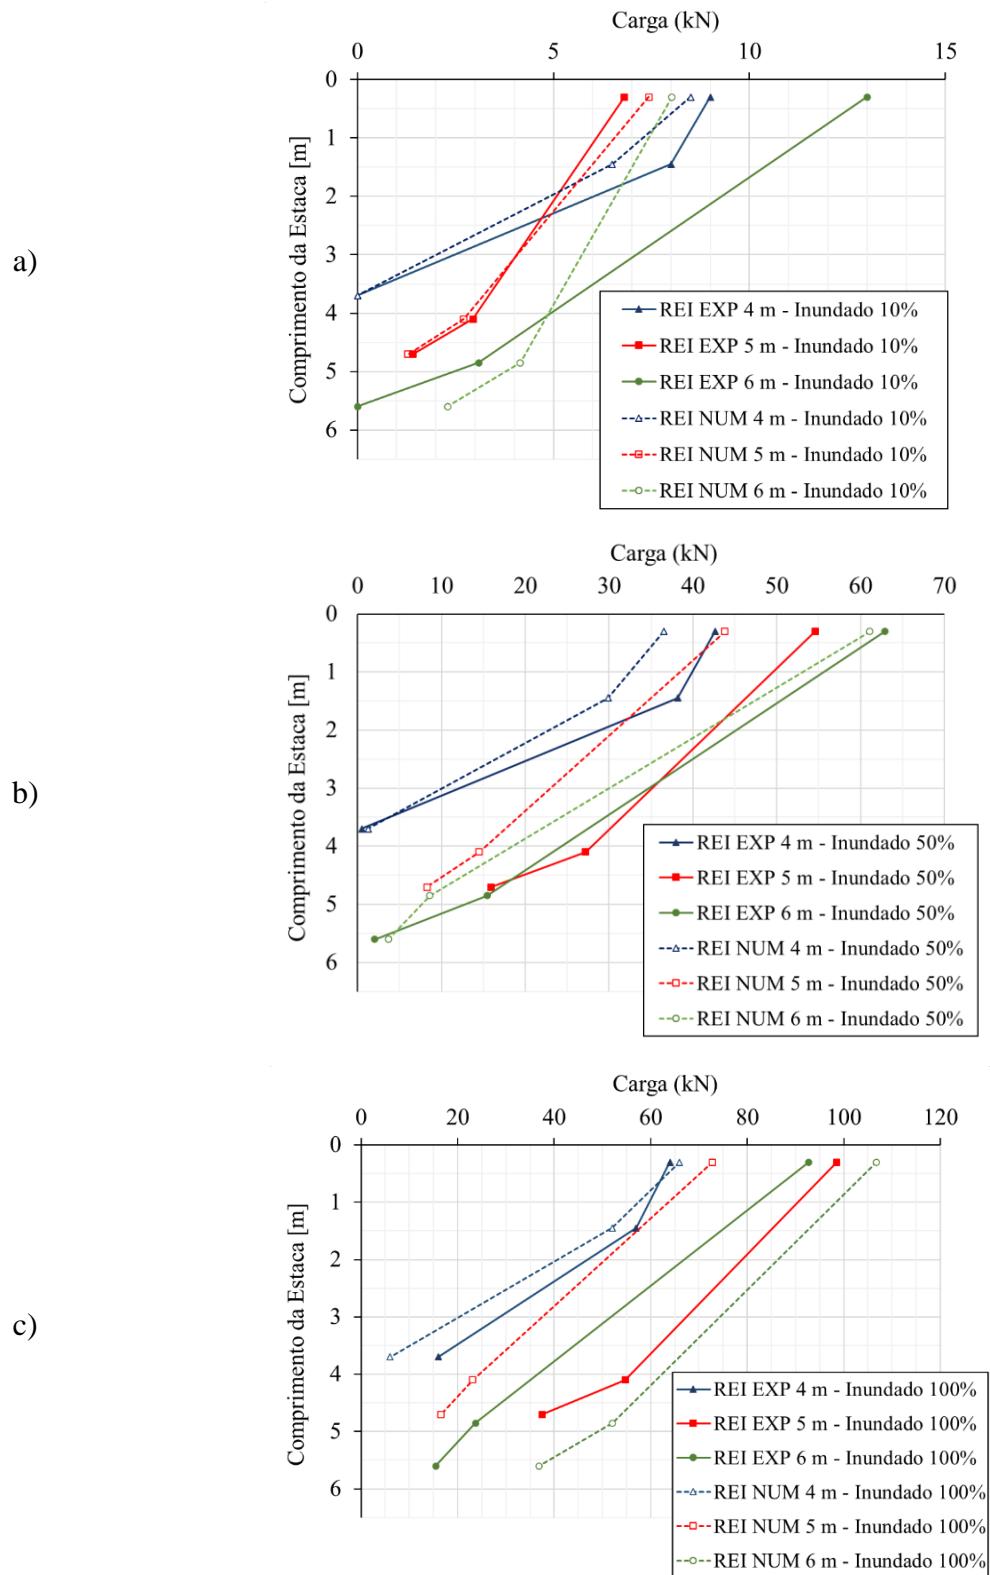
Figura 36 – Transferência de carga nas estacas dos REI's de 4, 5 e 6 m em condição inundada do solo com resultados experimentais e numéricos – a) 10% de carregamento; b) 50% de carregamento; c) 100% de carregamento.

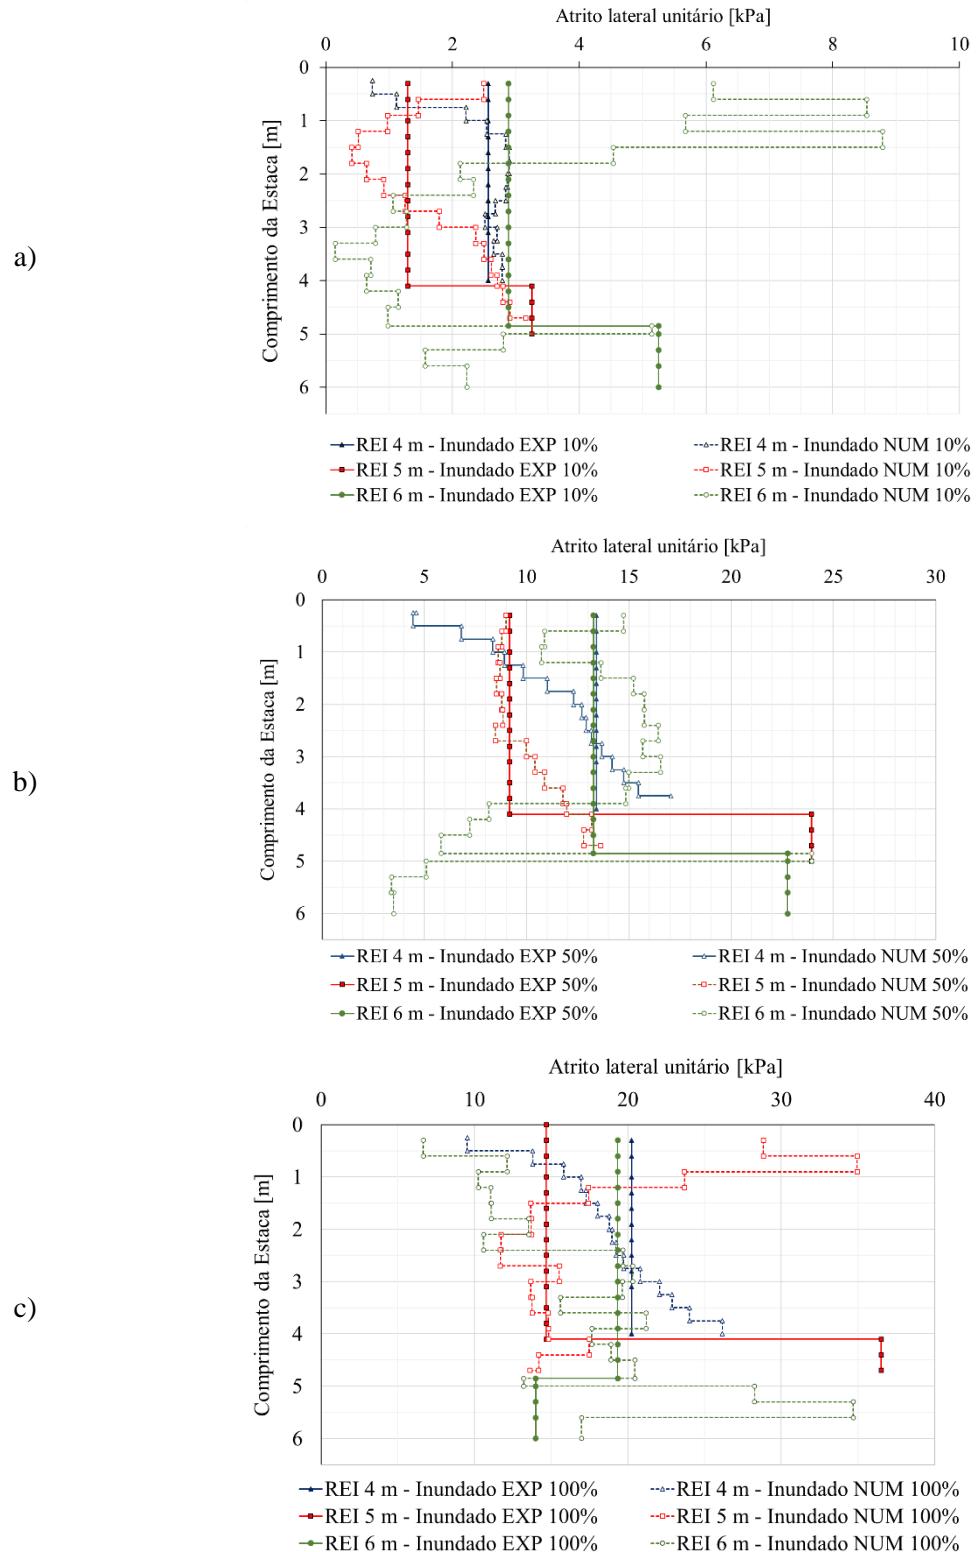
Figura 37 – Atrito lateral unitário nas estacas dos REI's de 4, 5 e 6 m em condição inundada do solo com resultados experimentais e numéricos – a) 10% de carregamento; b) 50% de carregamento; c) 100% de carregamento.

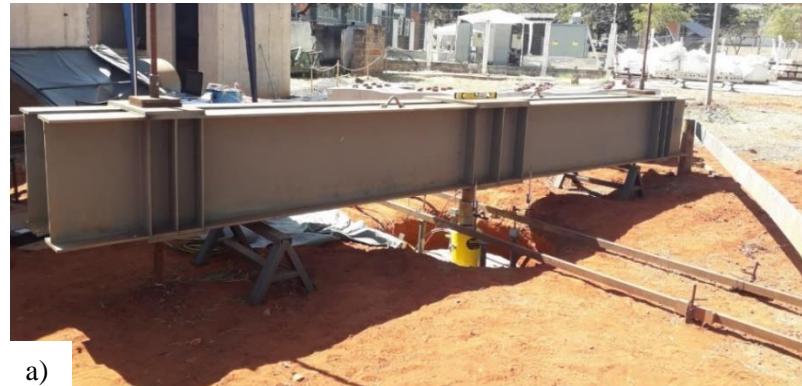
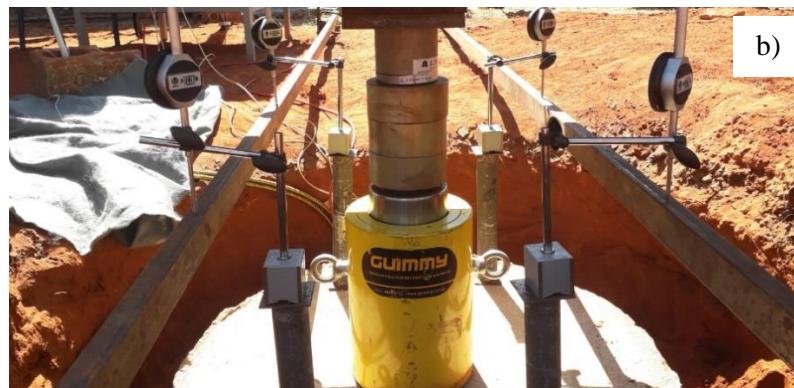
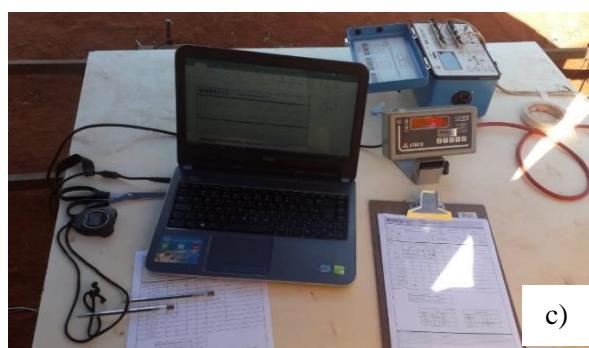
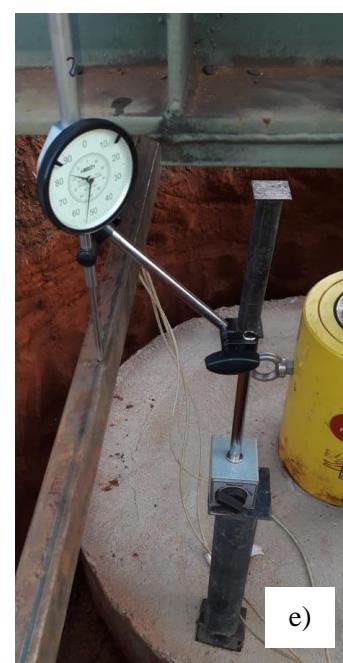
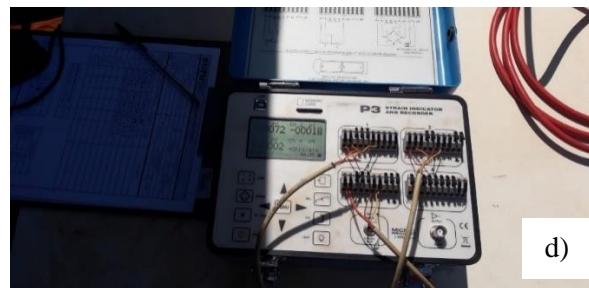
Figura A1 – Execução da prova de carga REI 6 m: a) – Posicionamento da viga de reação; b) – Posicionamento das vigas de referência, relógios comparadores, cilindro hidráulico e célula de carga; c) – Visor de aferição da célula de carga e medidor de micro tensões; d) – Relógio comparador.

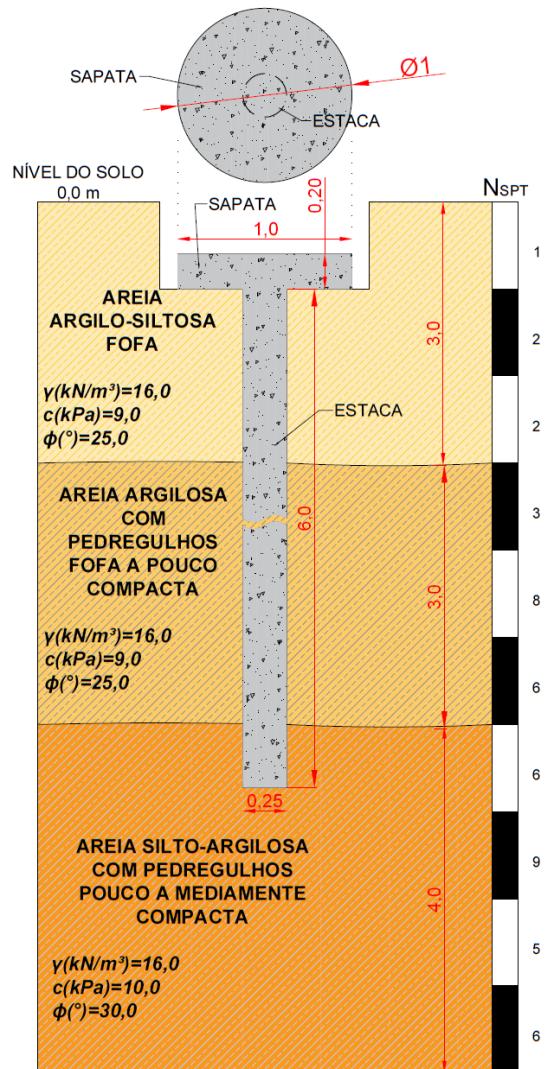
Figura C1 - Vista de corte do REI de 6,0 m

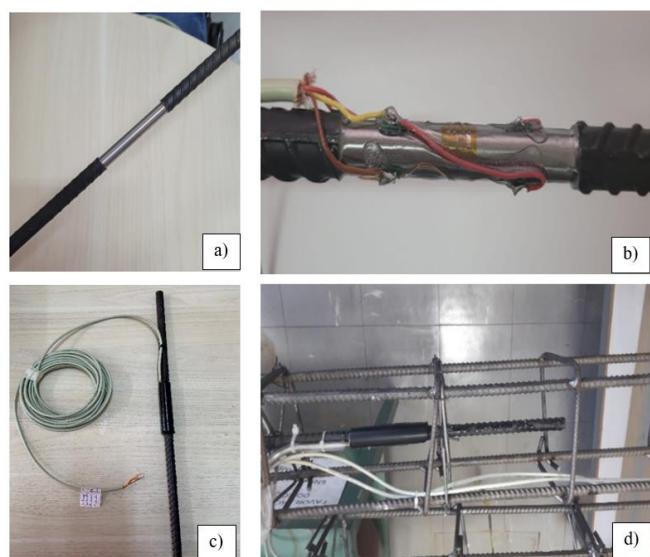
Figura C2 – Processo de execução da instrumentação - a) Limpeza das barras; b) Ligações completas; c) Proteção realizada; d) Fixação das barras na armadura da estaca.

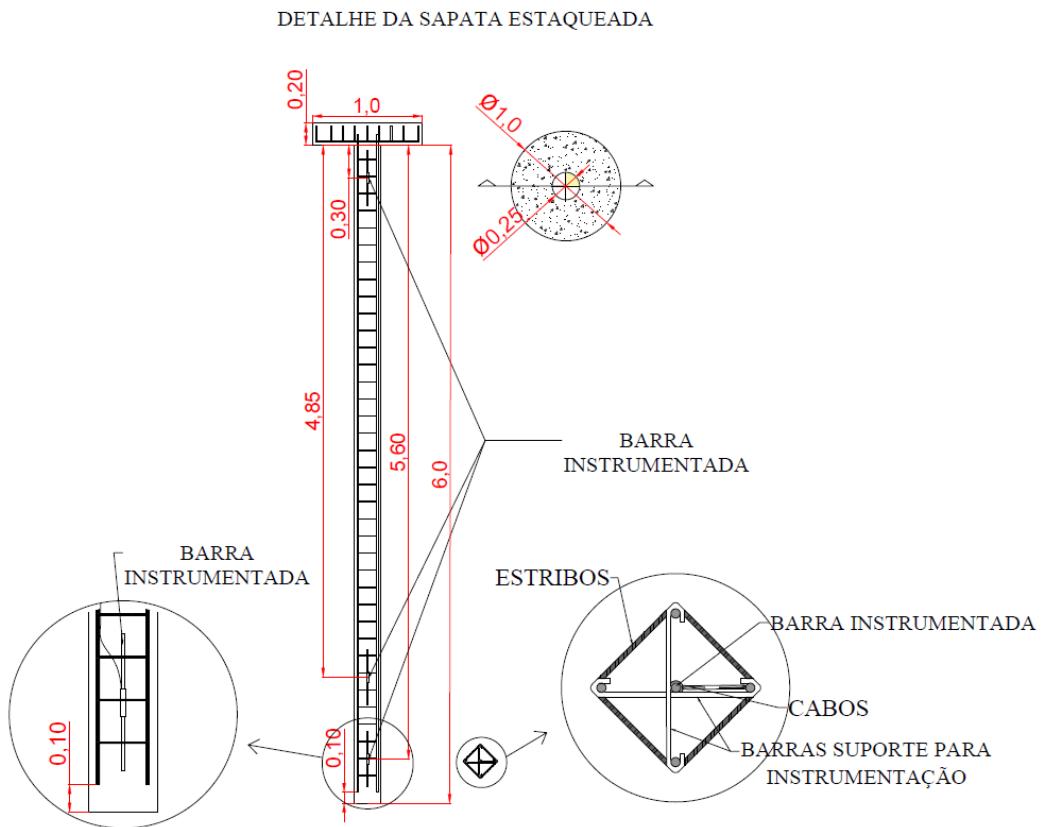
Figura C3 - Detalhes do posicionamento das barras instrumentadas

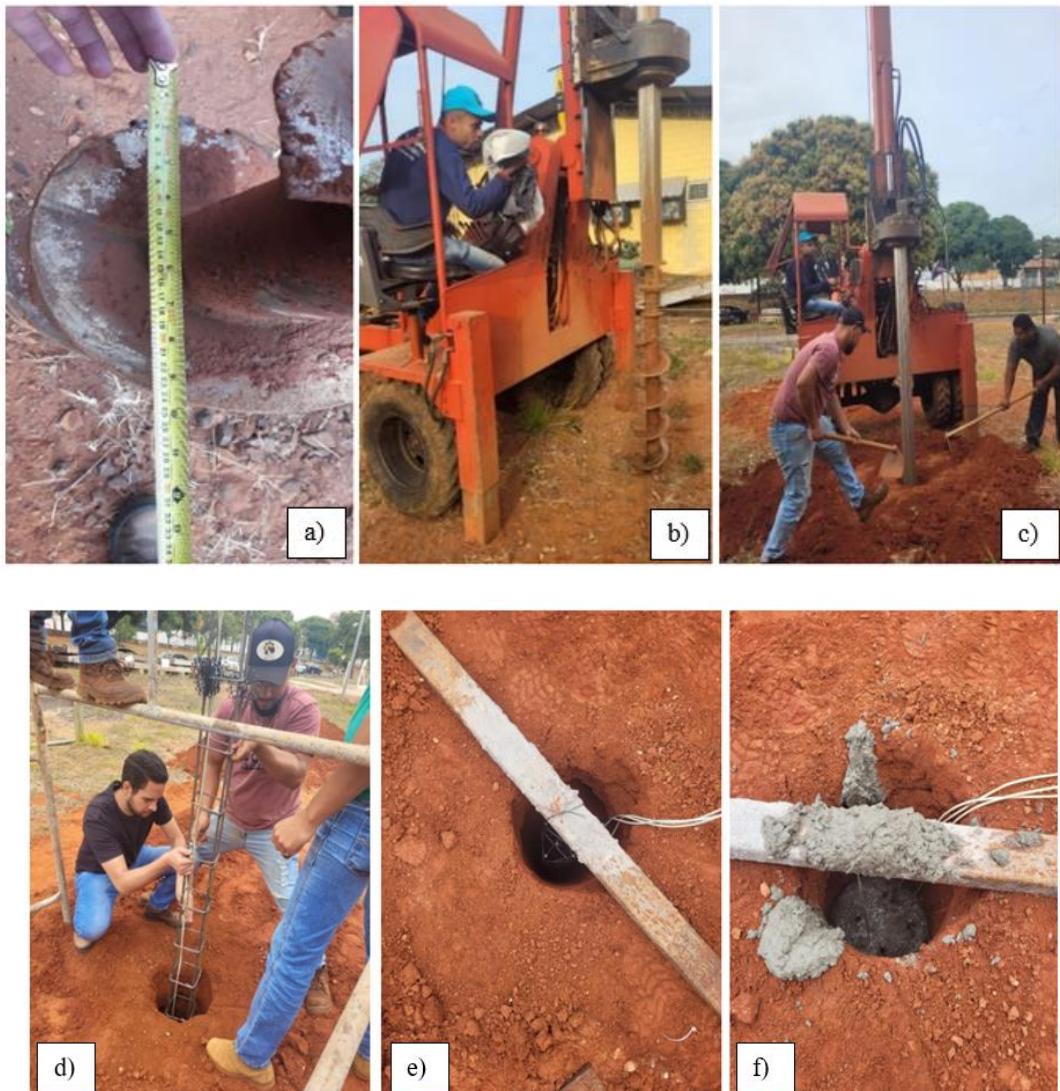
Figura C4 – Execução da Estaca do REI de 6 m: a) Trado; b) Posicionamento do trado; c) Perfuração; d) Posicionamento da armadura; e) Preparação para concretagem; f) concretagem da estaca.

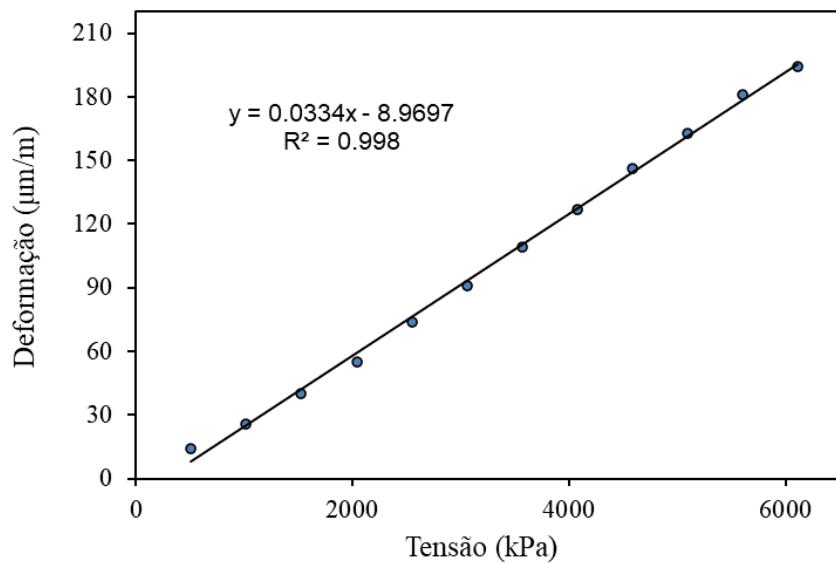
Figura C6 - Gráfico tensão vs deformação obtida pela instrumentação da estaca do REI 6 m

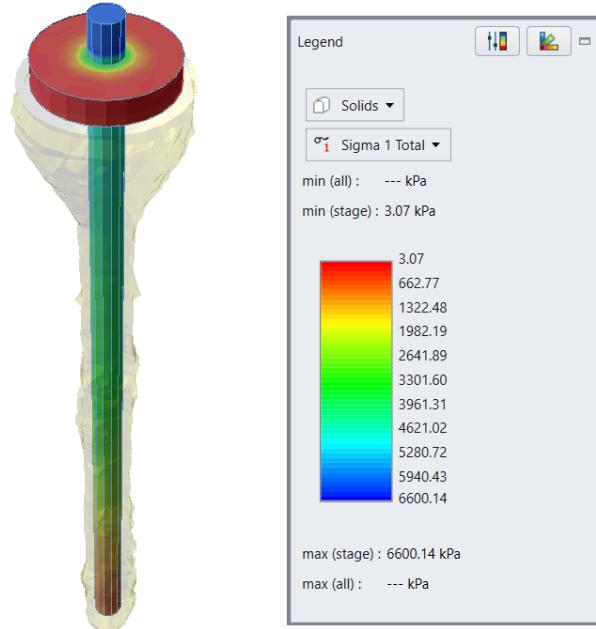
Figura D1 – Sigma 1 para o estágio de 100% de carregamento solo *in situ*

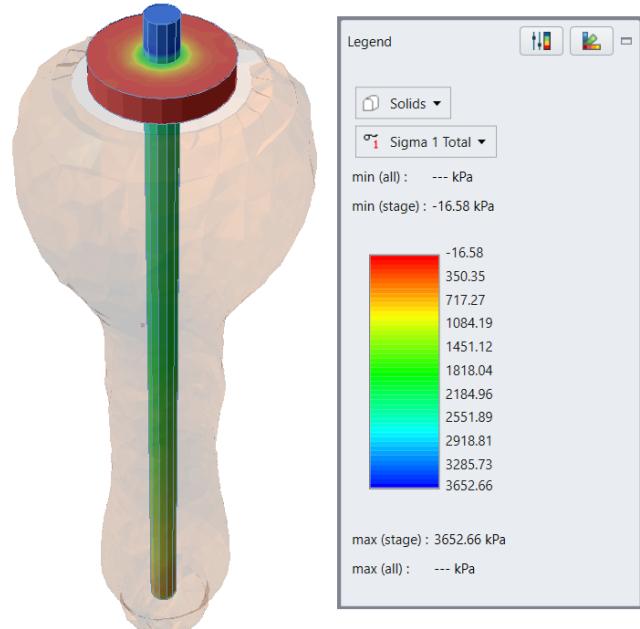
Figura D2 – Sigma 1 para o estágio de 100% de carregamento solo inundado
