**ANÁLISE DA FRAGILIDADE AMBIENTAL DA MICROBACIA HIDROGRÁFICA DO
CÓRREGO DO LOBO, EM UBERLÂNDIA - MG**

Trabalho de Conclusão de Curso
apresentado ao Instituto de Geografia,
Geociências e Saúde Coletiva da
Universidade Federal de Uberlândia
como requisito parcial à obtenção do
título de bacharel em Geografia.

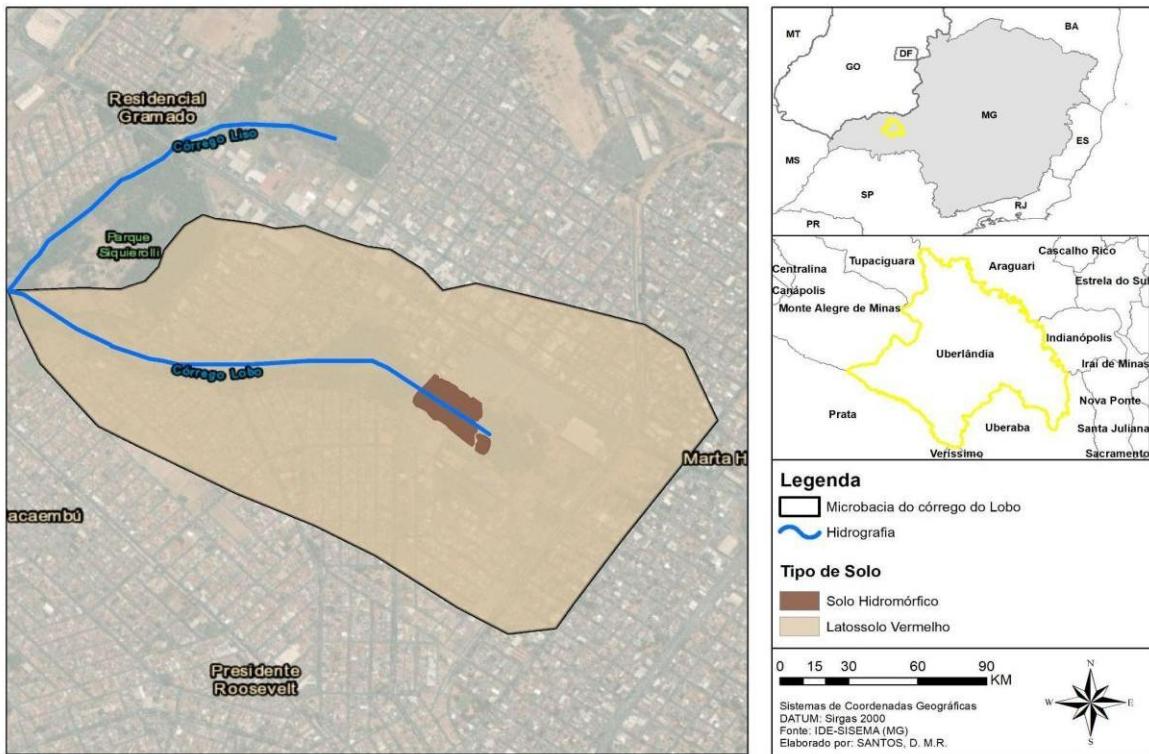
Figura 3: Mapa de Tipos de Solo da Microbacia do Córrego do Lobo

Conforme representado na Figura 3, a maior parte da área da microbacia é ocupada por Latossolo Vermelho, conforme indicado na legenda do mapa. No entanto, vale destacar que, dentro dessa classificação geral, foram identificadas variações, com ocorrência de Latossolo Vermelho-amarelo nas áreas de maior altitude e Latossolo Vermelho-escuro nas porções mais baixas do curso. Além disso, identificou-se uma ocorrência pontual de solo hidromórfico, restrita a uma pequena porção da área.

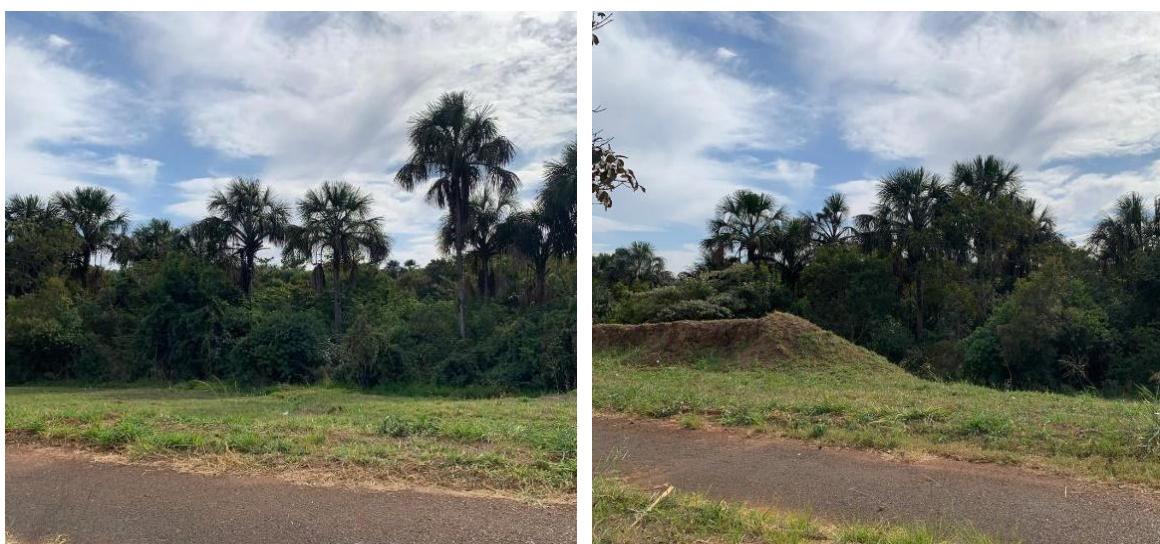
Figura 4: Trecho da Microbacia do Córrego do Lobo com Ocorrência de Buriti

Na microbacia estudada, a presença da palmeira *Mauritia flexuosa L.f.* em diferentes pontos, popularmente conhecida como buriti, foi observada sobre a porção correspondente ao solo hidromórfico. Essa espécie, comumente associada a veredas, funciona como um importante indicativo das condições de saturação hídrica que definem esse tipo de solo. Na Figura 4 é possível observar a ocorrência da referida espécie.

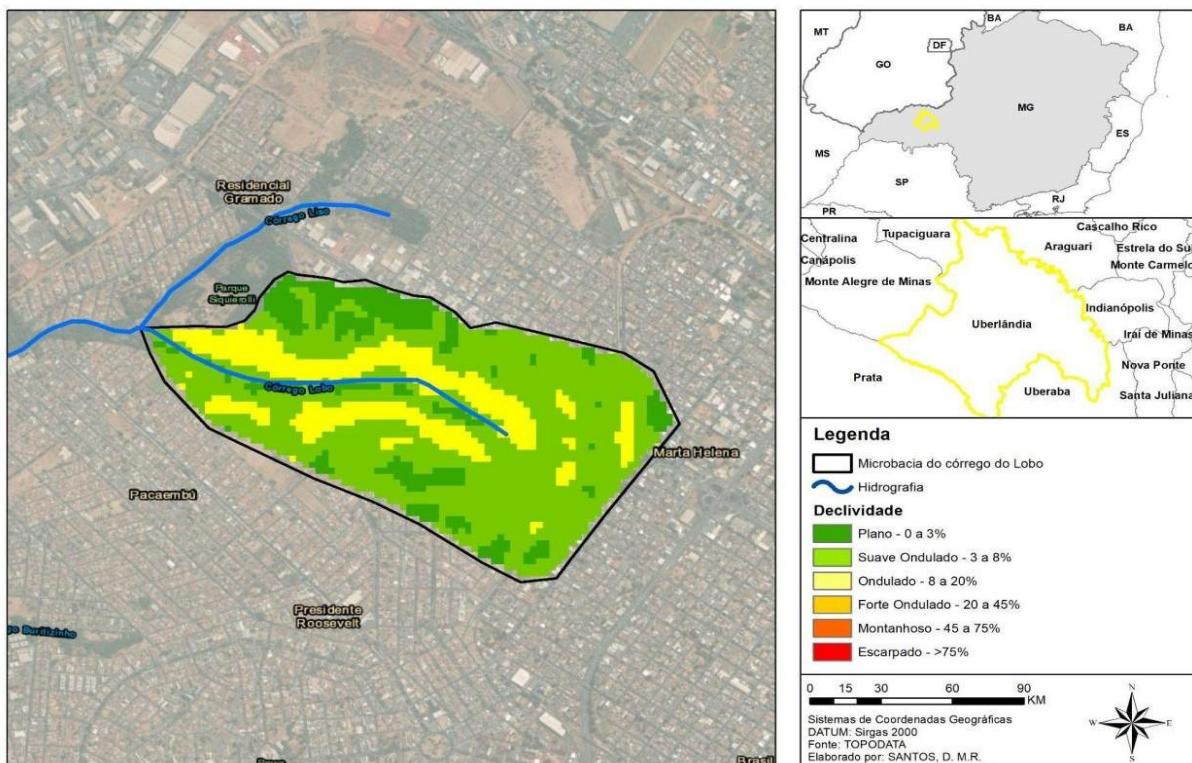
Figura 5: Mapa de Declividade da Microbacia Hidrográfica do Córrego do Lobo

A análise da Figura 5 demonstra que a maior parte da área da microbacia é caracterizada por relevo plano (0 a 3%) e suavemente ondulado (3 a 8%), configurando uma topografia relativamente estável. No entanto, destaca-se a presença de uma faixa de relevo ondulado (8 a 20%) situada nas proximidades do

curso d'água principal. Essa condição, aliada à dinâmica natural do escoamento superficial, favorece a concentração do fluxo de águas pluviais. Quando combinada com solos de baixa resistência e práticas inadequadas de uso e ocupação do solo, essa situação pode intensificar processos erosivos e contribuir para o assoreamento das margens e do próprio leito do curso d'água, ampliando a vulnerabilidade ambiental da região.

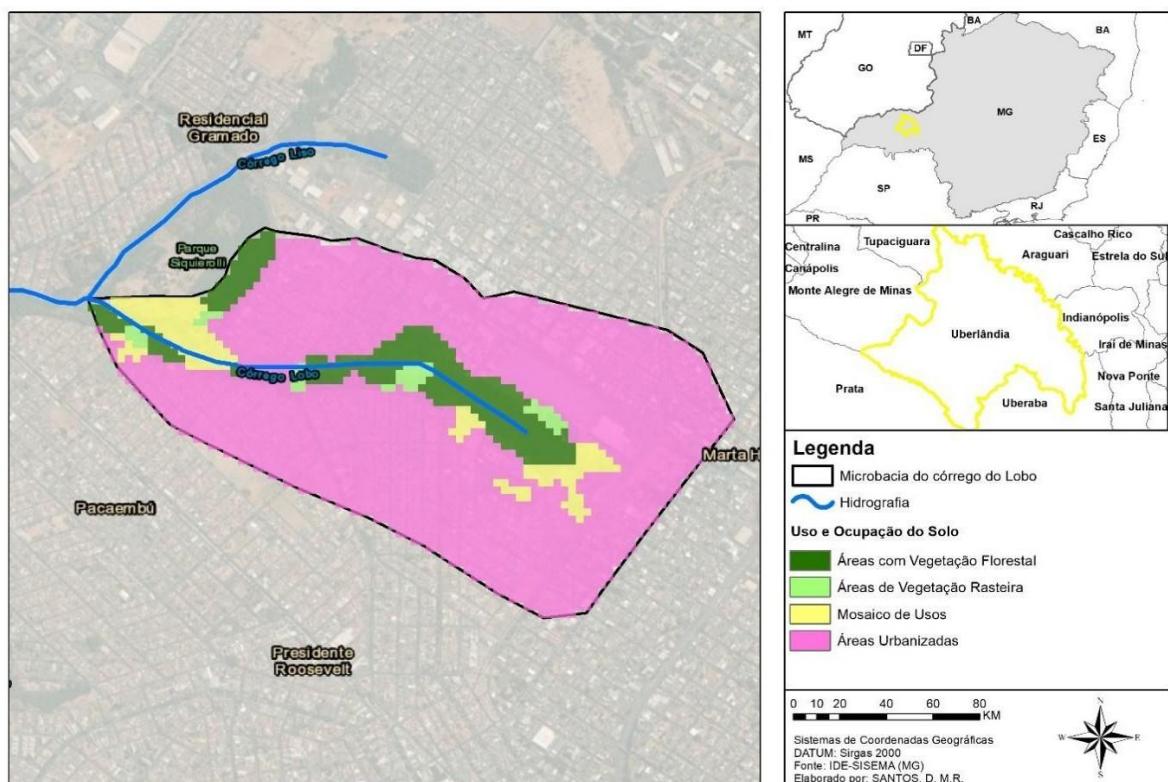
Figura 6: Mapa de Uso e Ocupação da Microbacia Hidrográfica do Córrego do Lobo

A análise do uso e ocupação do solo na Microrregião Hidrográfica do Córrego do Lobo indicou a predominância de áreas urbanizadas. Os bairros Santa Rosa, Nossa Senhora da Graça e Marta Helena, inseridos na área, apresentam infraestrutura consolidada caracterizada por ruas pavimentadas, sistemas de saneamento básico e uma grande densidade residencial e comercial. Entretanto, essa classe caracteriza-se por elevada impermeabilização do solo que, quando combinada com a falta de planejamento e ineficiência dos sistemas de saneamento básico, favorece o aumento de processos de degradação ambiental. Referida condição intensifica o escoamento superficial, contribuindo para a ocorrência de erosão e o assoreamento do leito do curso d'água.

A categoria “mosaico de usos” compreende áreas com diferentes formas de ocupação e cobertura do solo, com predominância de gramíneas, trechos de solo exposto e uma pequena parcela destinada a atividades de lazer, onde se encontra um pesque-pague. Por sua vez, a classe “vegetação rasteira” abrange áreas ocupadas principalmente por espécies de pequeno porte, bem como por gramíneas. Em contraste, a classe de “vegetação florestal” é caracterizada por espécies arbóreas altas e um pouco mais densas, que proporcionam maior cobertura ao solo.

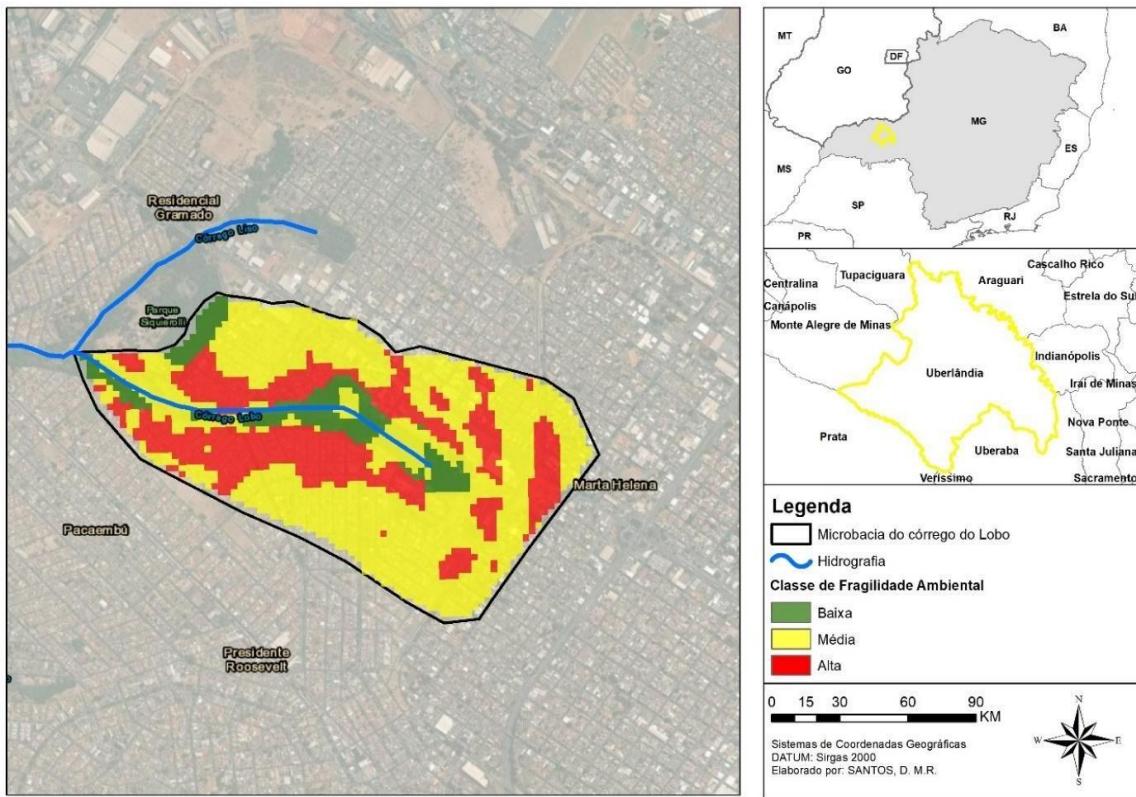
Figura 7: Mapa de Fragilidade Ambiental da Microbacia Hidrográfica do Córrego do Lobo

A análise dos resultados revelou que grande parte da microbacia apresenta fragilidade ambiental classificada entre média e alta. Essa condição está diretamente relacionada à combinação entre o tipo de solo, o grau de declividade e o uso atual da terra. Como é possível observar na Figura 7, as áreas com fragilidade alta estão mais concentradas nas proximidades do curso d'água, justamente onde o terreno é mais inclinado.

Diante desse contexto, observa-se que mesmo em ambientes com solos naturalmente estáveis, como os Latossolos Vermelhos, a redução da cobertura vegetal associada à falta de planejamento e dimensionamento adequados dos sistemas de drenagem urbana aumenta significativamente a vulnerabilidade ambiental. Em episódios de chuvas intensas, essas condições dificultam a infiltração da água no solo, intensificando o escoamento superficial e elevando os riscos de erosão, ravinamento e assoreamento dos cursos d'água.

Além disso, o padrão de uso e ocupação do solo exerce influência direta nesse processo. A substituição da vegetação nativa por áreas urbanas ou por vegetação rala, somada à impermeabilização do solo e à ausência de infraestrutura de drenagem eficiente, potencializa os impactos ambientais, tornando a microbacia ainda mais suscetível à degradação.

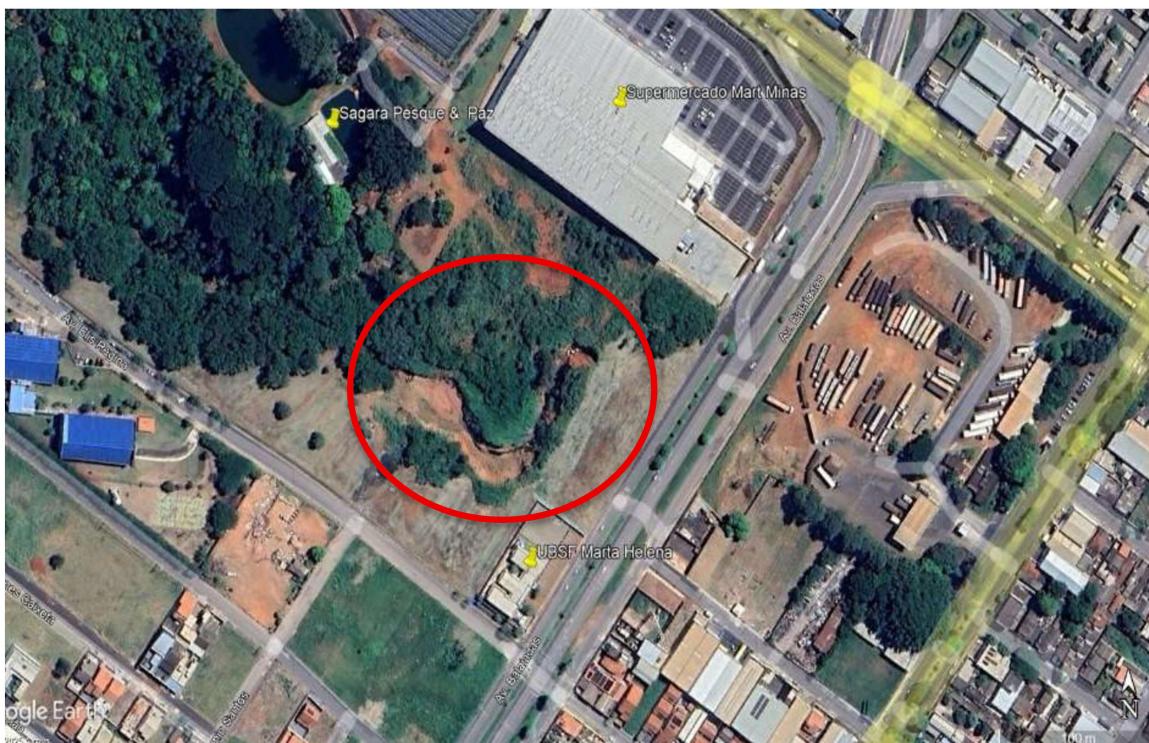
Figura 8: Imagem de Satélite da Área com Formação de Voçoroca

Os processos erosivos identificados encontram-se em estágio avançado, tornando urgente a implementação de medidas corretivas para contenção das áreas afetadas. Entre os fenômenos mais relevantes, destaca-se a formação de uma voçoroca na cabeceira do córrego, já em estado significativo de degradação, conforme ilustrado na . A análise de imagens de satélite indica a progressão do

processo erosivo em direção à Avenida Balaíadas, à UBSF Marta Helena e ao Supermercado Mart Minas, evidenciando o risco potencial para essas áreas adjacentes. Conforme mencionado por Pérez (2005), a origem da voçoroca está associada à intensificação do escoamento superficial das águas pluviais, agravada pela impermeabilização crescente do solo decorrente da expansão urbana desordenada.

Diante do cenário observado, propõe-se, como medida de controle e mitigação dos processos erosivos, a implementação de um Programa de Recuperação de Áreas Degradadas (PRAD), contemplando ações como a revegetação com espécies nativas compatíveis com a flora local, visando à restauração das margens do córrego, especialmente na área da voçoroca identificada na cabeceira do curso d'água. A execução eficiente do programa permitiria conter o avanço do processo erosivo em direção às áreas vizinhas, como a UBSF, a via pública e demais espaços, contribuindo não apenas para a qualidade do Córrego do Lobo, mas também para a proteção e segurança das áreas adjacentes.

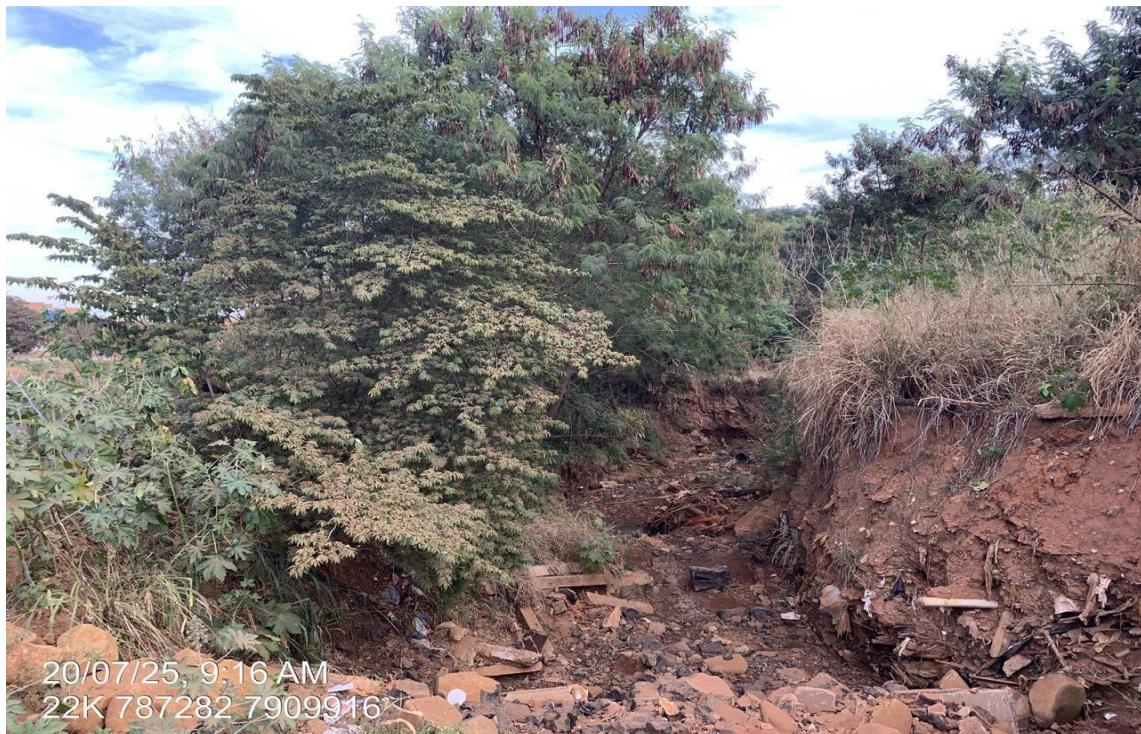
Figura 9: Detalhes do Interior da Voçoroca, Com Camadas Expostas

Foram registradas tentativas de controle da erosão ao longo do tempo. No passado, recorreu-se ao aterramento com resíduos, conforme destacado por Pérez (2005). No entanto, a ação do tempo e dos eventos de precipitação acabou removendo o solo solto e expondo as camadas de resíduos sólidos (Figura 9). Mais recentemente, observou-se em campo a adoção de fragmentos de basalto em pontos de maior avanço do processo erosivo (Figura 10). Apesar das tentativas, percebeu- se que não houve contenção efetiva da erosão, permanecendo a área vulnerável e sujeita ao carreamento de sedimentos.

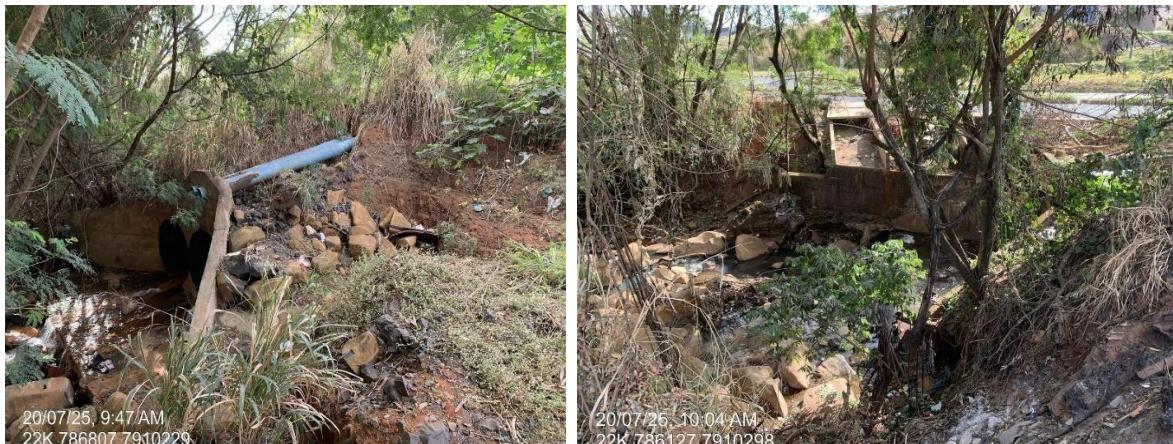
Figura 11: Margens do Córrego do Lobo, com Exposição das Infraestruturas de Drenagem

Ainda, outros processos erosivos foram identificados ao longo das margens do Córrego do Lobo, especialmente próximos a infraestruturas de drenagem pluvial. Em alguns trechos, a intensidade da erosão chegou a comprometer completamente a estabilidade e a funcionalidade dessas estruturas, conforme ilustrado na Figura 11.

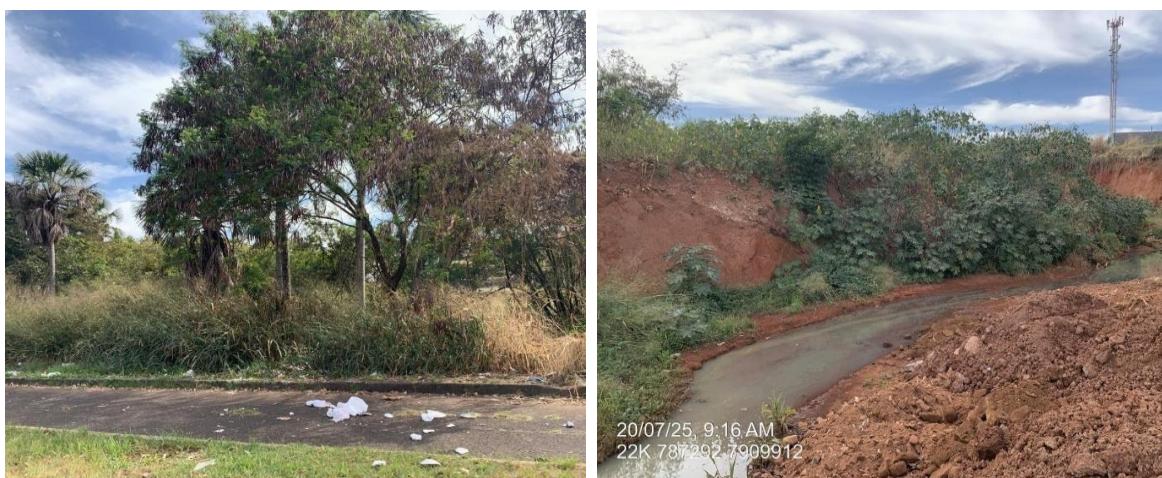
Figura 12: Áreas Com a Presença de Espécies Exóticas na Microrregião do Córrego do Lobo

Durante o trabalho de campo, verificou-se também a presença significativa de espécies exóticas, como *Leucaena leucocephala*, *Ricinus communis* e *Bambusa vulgaris*, que se estabelecem em substituição à vegetação nativa. A proliferação dessas espécies altera a dinâmica ecológica local, prejudica a regeneração natural da flora, modifica a cobertura do solo e contribui indiretamente para a intensificação dos processos erosivos.

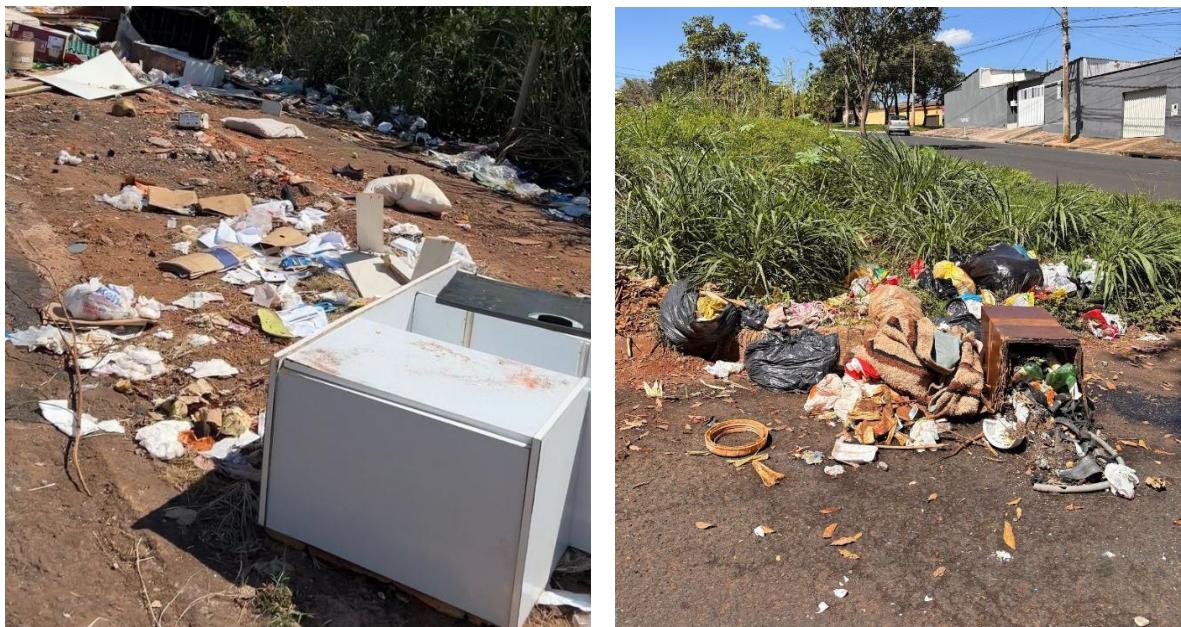
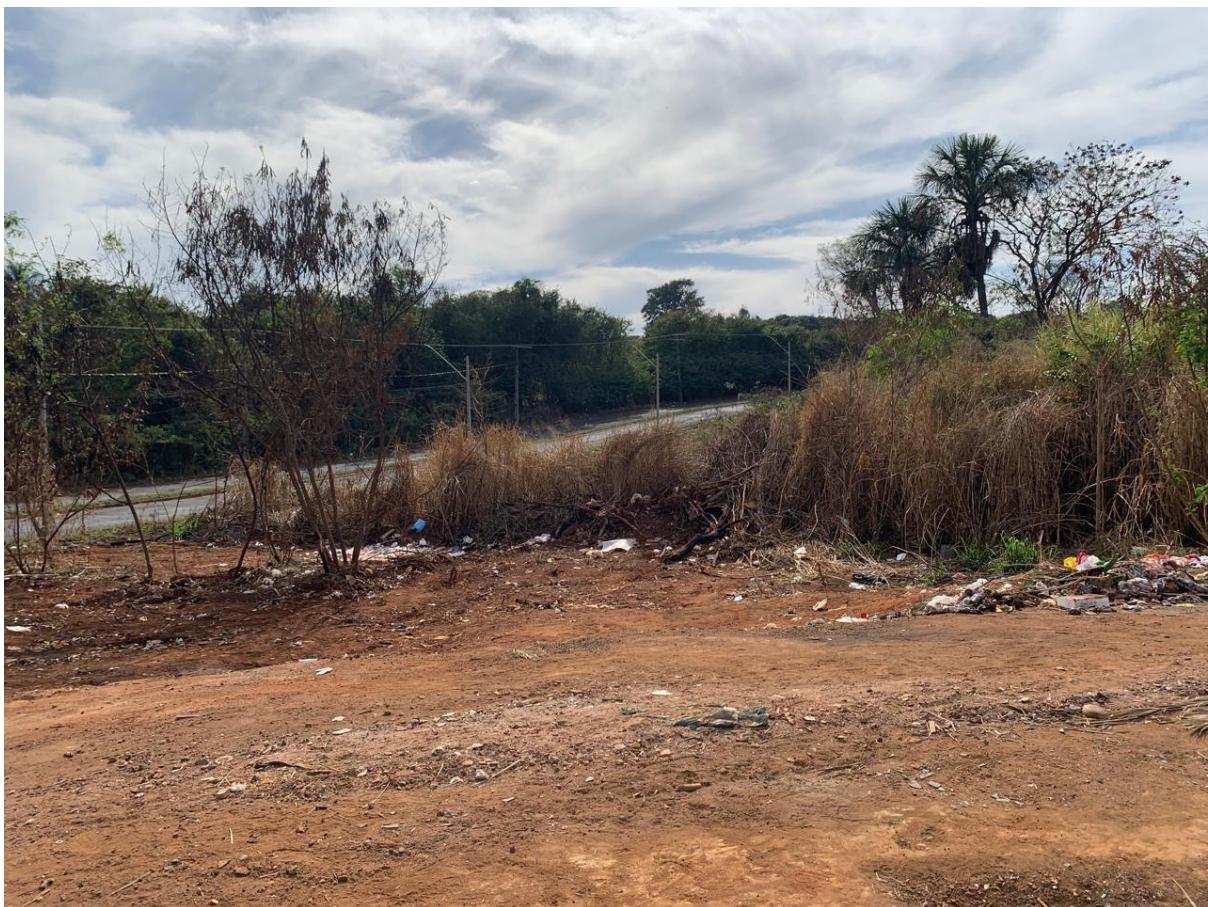
Figura 13: Pontos Críticos de Descarte Irregular de Resíduos Sólidos

O descarte inadequado de resíduos sólidos é outro fator crítico, identificado em diversos trechos ao longo do curso d'água e nas margens da microbacia. Entre os materiais mais frequentes encontram-se móveis danificados, resíduos recicláveis como papelão, sacolas plásticas, vidros e sucatas, que prejudicam a dinâmica natural do córrego e contribuem para a degradação ambiental, conforme demonstrado na Figura 13.
