**AVALIAÇÃO DA ESTAMPABILIDADE DE AÇOS  
AVANÇADOS DE ALTA RESISTÊNCIA PARA  
COMPONENTES DE SEGURANÇA VEICULAR**

UNIVERSIDADE FEDERAL DE UBERLÂNDIA  
FACULDADE DE ENGENHARIA MECÂNICA

**Dissertação** apresentada ao Programa de Pós-graduação em Engenharia Mecânica da Universidade Federal de Uberlândia, como parte dos requisitos para a obtenção do título de **MESTRE EM ENGENHARIA MECÂNICA**.

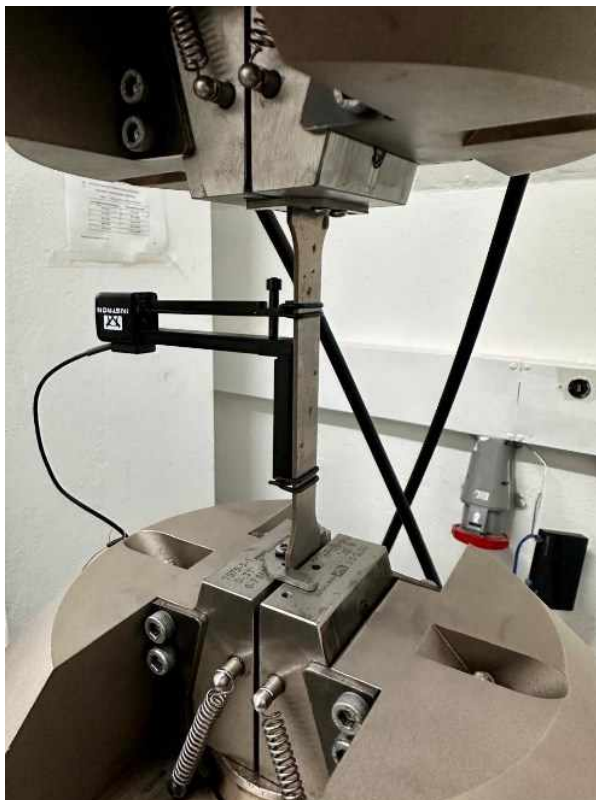
Figura 17: Ensaio de tração com corpo de prova ajustado na máquina de ensaio universal *Instron*.

Os ensaios de tração e anisotropia foram realizados conforme as normas ASTM E8/E8M-24 e ASTM E517-19, respectivamente, com corpos de prova ajustados em uma máquina de ensaio universal *Instron*, modelo 8801, conforme mostrado na Figura 17. Os corpos de prova, com dimensões vistas na Figura 18 e Figura 19, foram fabricados utilizando uma máquina de eletroerosão a fio AgieCharmilles, modelo

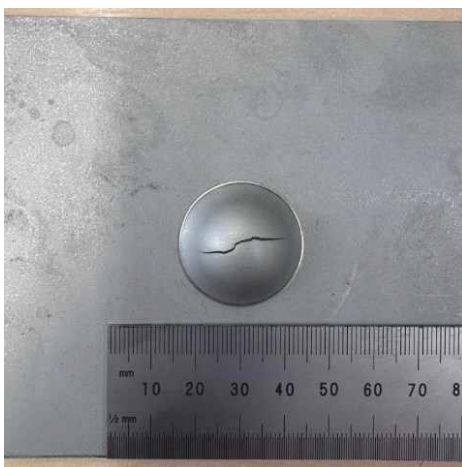
Figura 26: Corpo de prova após o ensaio de estiramento Erichsen.

Os corpos de prova para os ensaios de estiramento Erichsen foram cortados na dimensão de 100 x 100 mm<sup>2</sup> e os ensaios foram realizados em uma prensa universal Erichsen com controladores de velocidade e deslocamento. Foi utilizado um punção esférico com força de prensa chapas de 10 kN, seguindo a norma NBR16281. O ensaio foi realizado em cinco corpos de prova até a ruptura do material, como pode ser visto na Figura 26.

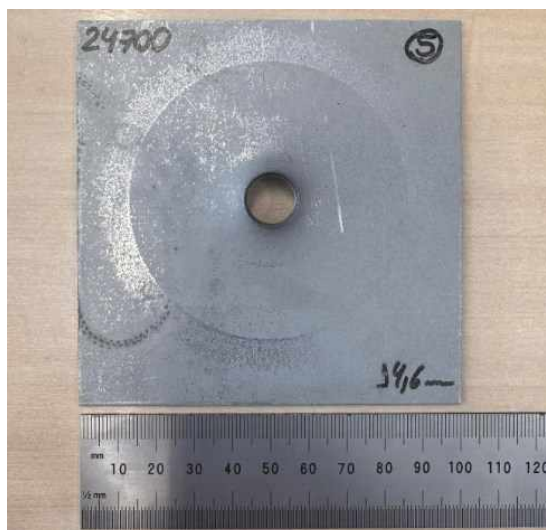
Figura 27: Corpo de prova após o ensaio de expansão de furo cônico.

Com base na norma ISO TS 16.630 e na mesma prensa universal Erichsen, utilizando apenas a troca do ferramental, foram realizados ensaios em cinco corpos de prova de 100 x 100 mm<sup>2</sup> e contendo um furo central de 10 mm de diâmetro, conforme Figura 27. O ensaio foi conduzido com uma velocidade de punção de 30 mm/min e com controle dos parâmetros de deslocamento do punção, força aplicada pelo punção, força do prensa-chapas e tempo. O ensaio se dá pela deformação do furo pelo punção, expandindo-o até sua ruptura e obtendo valores de índice de expansão de furo em (%)  $\lambda$ , calculado de acordo com a Equação 3.

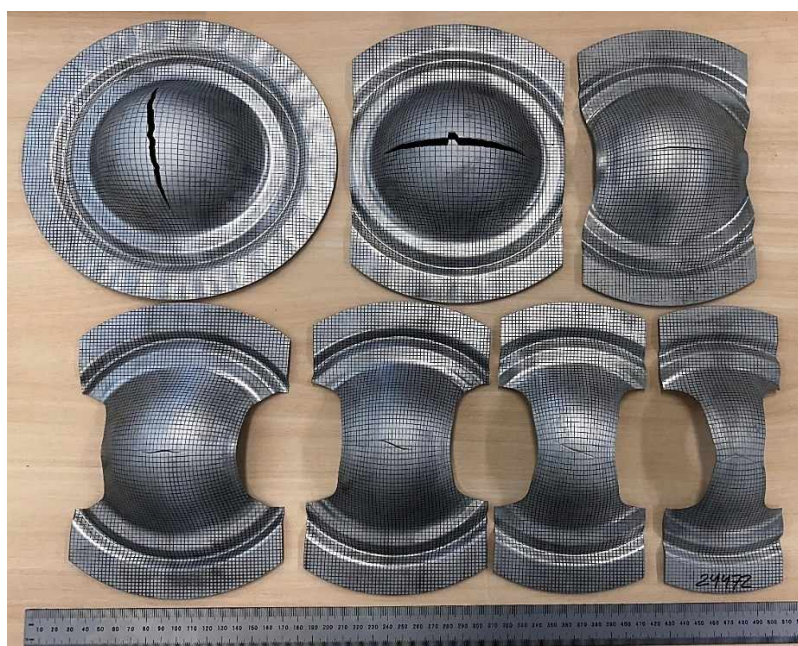
Figura 28: Corpos de prova para ensaio de curva limite de conformação.

Os corpos de prova utilizados no ensaio possuíam dimensões variadas, conforme mostrado na Figura 28. Todos os corpos possuíam o mesmo diâmetro, mas diferiam nos raios de corte aplicados em duas bordas opostas. Essa variação no raio de corte, gera resultados em condições diferentes de tensão e deformação. Após confeccionar os corpos de prova, cada um recebeu uma marcação em forma de malha feita eletroquimicamente, com quadrados de 2,5 mm de lado.
