*ADAPTABILIDADE EM EDIFÍCIOS UNIVERSITÁRIOS: Diagnósticos e  
Estratégias a partir da Avaliação Pós-Ocupação*

Dissertação apresentada à Faculdade de Arquitetura e Urbanismo da Universidade Federal de Uberlândia (UFU) como requisito parcial para obtenção do título de mestra em Arquitetura e Urbanismo.

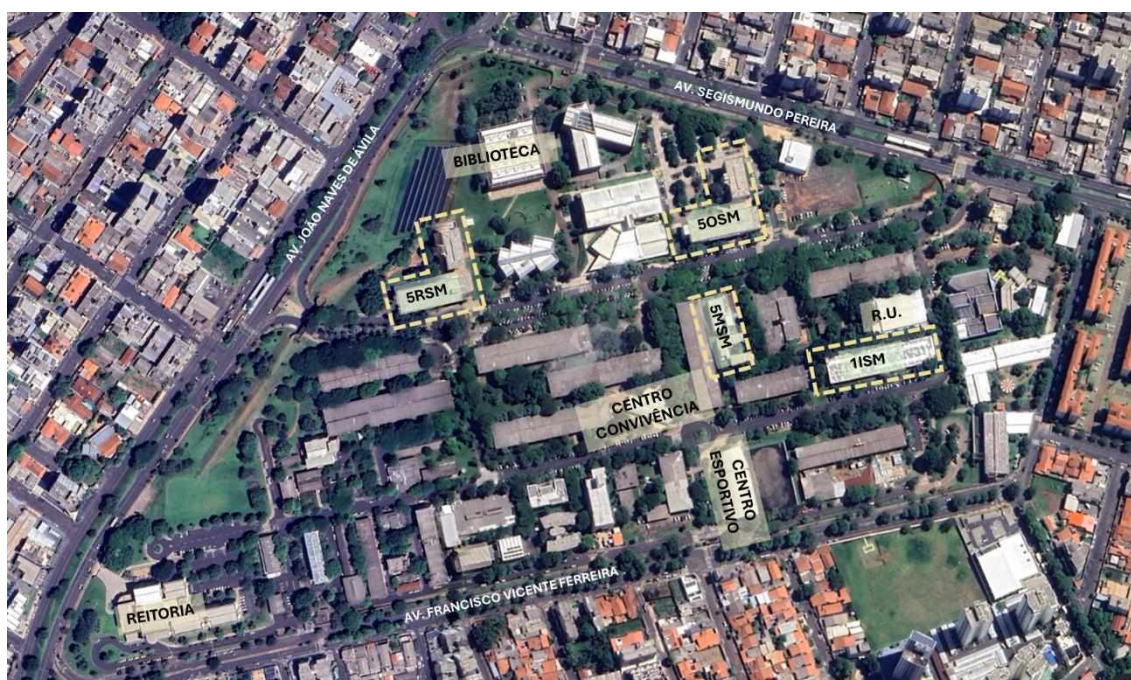
*Figura 39 – Locação dos blocos de uso pela FAUeD no Campus Santa Mônica.*

Atualmente, a FAUeD conta com cerca de 480 estudantes matriculados, 32 docentes, 12 técnicos administrativos e 2 funcionários terceirizados. As atividades desenvolvidas abrangem ensino, pesquisa e extensão. A unidade desenvolve suas atividades, principalmente no Campus Santa Mônica, em Uberlândia-MG, com a diretoria da unidade e coordenações dos cursos instaladas no Bloco 1ISM. Não há uma edificação exclusiva para a Faculdade, sendo suas atividades realizadas em diversas edificações. Segundo informações fornecidas pela Prefeitura Universitária, os espaços destinados ao uso da unidade, concentram-se nos blocos 1ISM, 5MSM e 5RSM, sendo que neste última há somente uma sala do diretório acadêmico do Design (Figuras 39, 40, 41 e 42). As aulas são ministradas em salas de aulas compartilhadas, administradas pela Pró-reitoria de Graduação e Prefeitura Universitária. Segundo informações fornecidas pela diretoria da FAUeD, as aulas são ministradas principalmente nos blocos 5OSM e 1ISM. O mapa de alocação de salas do segundo semestre de 2024 revela que apenas cinco disciplinas foram ofertadas no bloco 3QSM, sendo que duas delas pertenciam a outras unidades acadêmicas.

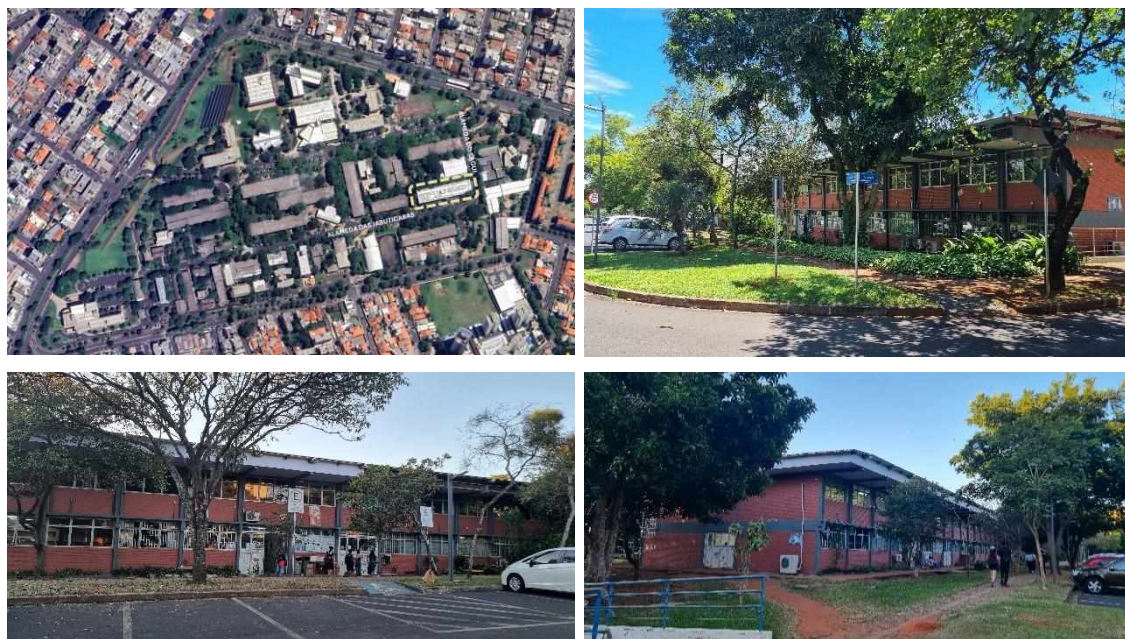
Figura 43 – Bloco 1ISM – localização e vistas.

O edifício, exemplar da tipologia padrão do Campus Santa Mônica, é composto por um volume retangular de dois pavimentos (Figura 43), com acesso principal pela Alameda das Jabuticabas e acesso secundário por uma via de pedestres que o conecta ao Restaurante Universitário e ao Bloco 1HSM. O sistema construtivo adota estrutura modular em concreto armado independente da vedação, composta por alvenaria cerâmica. As alvenarias externas são executadas em tijolo laminado aparente, com esquadrias metálicas do tipo maxim-ar preenchendo os vãos entre pilares, com peitoris entre 1,20 m e 1,30 m de altura. O módulo padrão do edifício é de 3,00 m × 6,00 m, com circulação central de 2,70 m de largura. As portas externas são articuladas do tipo “camarão”, em metalon e vidro transparente, enquanto as internas variam em material, dimensões e tipologia, sendo a maioria composta por portas de madeira de uma folha com abertura convencional. A cobertura é plana, com telhas metálicas e calhas, acompanhando a modulação de 3,00 m. Em relação às vedações internas, são majoritariamente de alvenaria com revestimento em reboco e pintura, havendo também divisórias executadas com painéis fixos. Os ambientes são compostos por um ou por junção do módulo de 3,00 m × 6,00 m, a depender das funções e necessidades de cada espaço (Figura 44).

O Bloco 1ISM, localizado na esquina da Alameda das Jabuticabas com a Alameda do Sagui, no Campus Santa Mônica da Universidade Federal de Uberlândia, foi selecionado como objeto de análise por concentrar a maior parte dos espaços físicos utilizados pela Faculdade de Arquitetura, Urbanismo e Design. Nele se situam as atividades administrativas da unidade, salas de docentes, além de diversos laboratórios e núcleos de pesquisa vinculados à FAUeD. A edificação, concluída em 1982, segue a tipologia padrão predominante nos edifícios do campus à época, anterior à elaboração do Plano Diretor Físico da UFU de 1991, caracterizada por racionalidade modular e padronização construtiva.

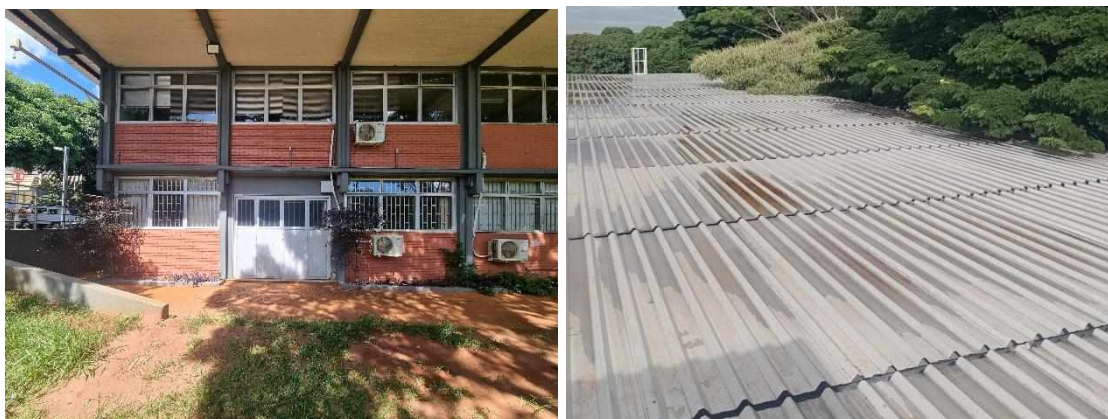
Figura 45 – Vistas de ampliação de três módulos e troca da tipologia das telhas.

Ao longo dos anos, o edifício passou por diversas intervenções, com vistas à adaptação funcional, ao aprimoramento do desempenho ambiental e à realização de manutenções preventivas e corretivas. Dentre as principais modificações destacam-se as implementações projetadas pelo Prof. Fernando Cruz Silva, em 2003 e viabilizadas pelo Projeto Finep/Infra-2 — Economia de Energia Elétrica, que resultaram na instalação de prateleiras de luz, brises e aberturas para ventilação cruzada e iluminação zenital em salas de aula e em parte da circulação superior. Adicionalmente, o edifício foi adaptado parcialmente para acessibilidade, com a instalação de uma plataforma elevatória, em atendimento à legislação vigente. Em 2008, a edificação foi ampliada com a incorporação de três módulos estruturais, resultando em um acréscimo de 9,60 metros no comprimento do bloco e de 288,22 m<sup>2</sup> adicionais de área construída. No que se refere às intervenções de manutenção, destaca-se ainda a substituição da cobertura original em telhas de fibrocimento por telhas metálicas termoacústicas, visando aprimorar a durabilidade da estrutura e o desempenho térmico da edificação (Figura 45).

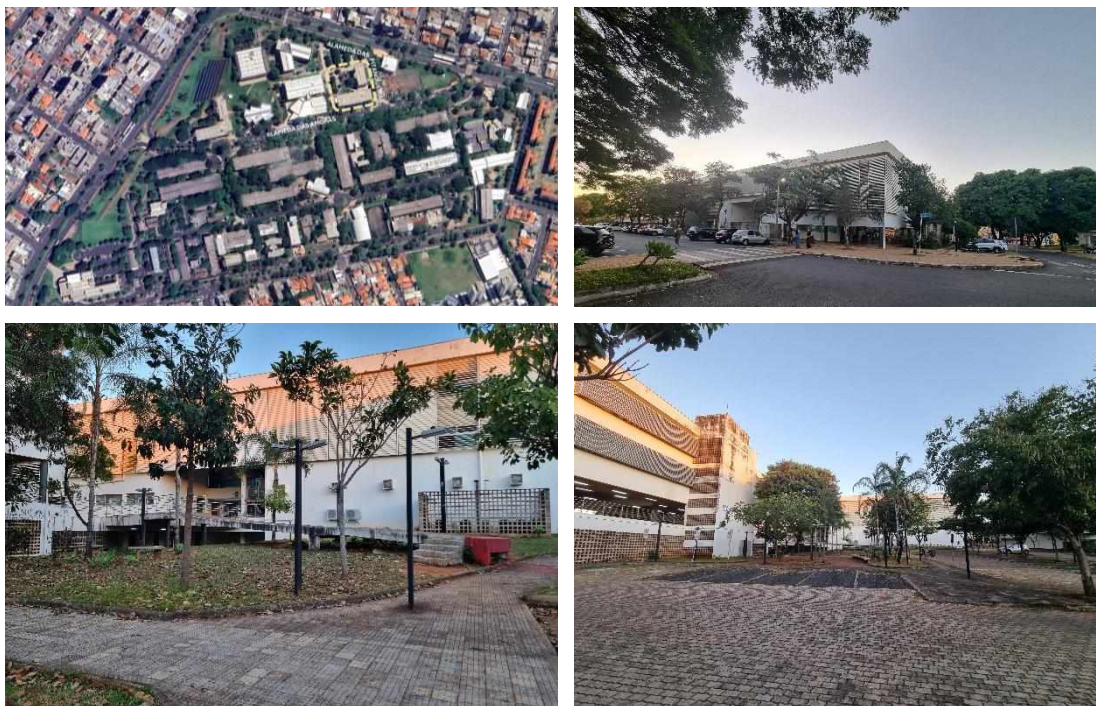
*Figura 47 – Bloco 5OSM – localização e vistas.*

A construção do edifício foi iniciada em 2007, sendo uma das edificações construídas em decorrência da adesão da UFU ao REUNI (Figura 47). Trata-se de uma das primeiras obras desse período, que teve por objetivo ampliar a capacidade física da instituição por meio da criação de novas salas de aula, possibilitando a reorganização do espaço físico e o aumento do número de vagas ofertadas. O Bloco 5OSM está situado em área central do campus, com acessos frontal, lateral e por meio da praça do bolsão de estacionamento, favorecendo o fluxo e a interação entre usuários. Ele está localizado na esquina da Alameda das Amoras (via principal do campus) com a Alameda das Pitangueiras (via de acesso à biblioteca). Em seu entorno imediato, além do bolsão de estacionamento e praça de acesso ao subsolo da edificação, há equipamentos de ginástica e bicicletários (Figura 48).

O Bloco 5OSM, localizado no Campus Santa Mônica, foi selecionado por representar uma tipologia de salas de aula amplamente utilizada por diversos cursos da Universidade Federal de Uberlândia (UFU). Sua escolha justifica-se pelo caráter multiuso da edificação, pela relevância no contexto acadêmico da universidade e pela diversidade de ambientes que abriga, características que tornam o edifício um exemplo representativo para a aplicação da metodologia de Avaliação Pós-Ocupação (APO), sendo o local onde se concentram as aulas dos cursos de graduação em Arquitetura e Urbanismo e Design.

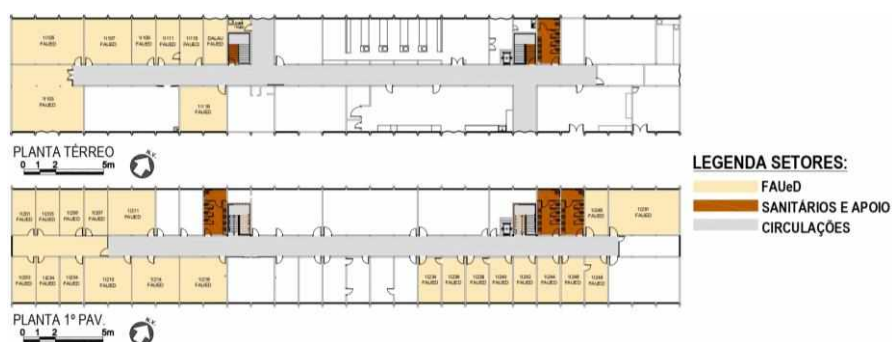
Figura 51 – Espaços analisados na aplicação do roteiro Walkthrough.

O 1ISM abriga atividades de duas unidades acadêmicas: a Faculdade de Arquitetura, Urbanismo e Design (FAUeD) e o Instituto de Artes. Considerando que o projeto-piloto da pesquisa teve como foco a FAUeD, a análise interna da edificação concentrou-se nos ambientes de apoio e uso comum, bem como naqueles vinculados diretamente a esta unidade, não tendo sido objeto de estudo os espaços de uso exclusivo do Instituto de Artes. No âmbito da FAUeD, foram avaliados os ambientes administrativos, laboratórios e núcleos de pesquisa, gabinetes docentes e salas destinadas às entidades estudantis, além dos espaços de apoio e áreas comuns (Figura 51).

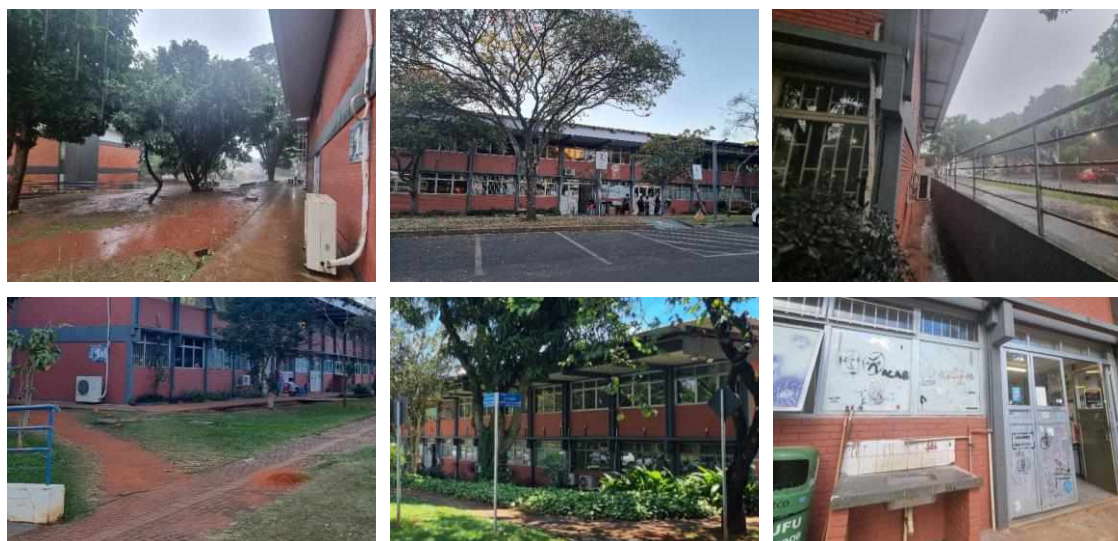
*Figura 52 – Vistas bloco 1ISM e seu entorno.*

A análise do entorno do bloco 1ISM evidenciou a presença de muro de arrimo decorrente do corte realizado no terreno para viabilizar a ampliação do bloco. O muro encontra-se implantado no nível do edifício, situando-se abaixo da cota da via lateral, e conta com guarda-corpo de proteção, assegurando condições mínimas de segurança aos transeuntes. De modo geral, as calçadas do entorno imediato apresentavam bom estado de conservação. Entretanto, as calçadas marginais às vias, executadas em pavimento intertravado com instalação de piso tátil, apresentavam irregularidades que comprometem a segurança e a acessibilidade. Outro aspecto crítico identificado foi a deficiência do sistema de drenagem, responsável por alagamentos recorrentes nas proximidades dos acessos à edificação. As fachadas encontravam-se em bom estado de conservação. Contudo, verificou-se a presença de tubulações aparentes de instalações elétricas, hidráulicas e de sistemas de climatização, que impactavam visualmente a edificação (Figura 52).

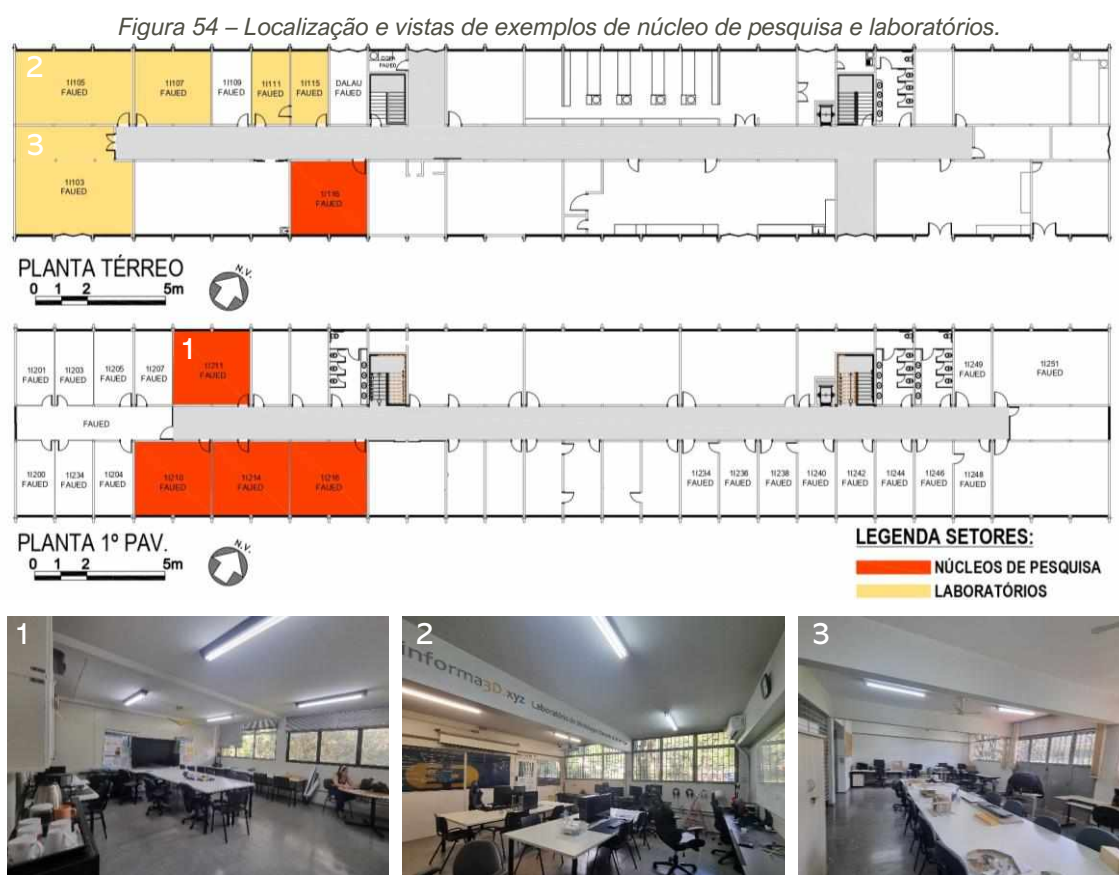
Os ambientes destinados aos núcleos de pesquisa apresentavam configuração e uso semelhantes aos laboratórios de ensino e pesquisa, razão pela qual, nesta pesquisa, ambos foram tratados de forma integrada. Assim, os espaços formalmente denominados pela faculdade como ‘núcleos de pesquisa’ foram analisados em conjunto com os laboratórios, compondo uma mesma tipologia de espaço que concentrava as atividades de ensino e pesquisa vinculadas à unidade acadêmica. Ressalta-se, contudo, que não foi possível acessar internamente o Laboratório de Usabilidade e Design Ergonômico (LUDE) e o Núcleo de Design para Sustentabilidade (NDS), pois permaneceram trancadas durante todas as visitas de campo. Foram realizados contatos por e-mail aos responsáveis, sem retorno, o que inviabilizou a inspeção direta desses ambientes e restringiu a análise à observação externa e fachadas. A configuração espacial desses ambientes varia entre dois e três módulos integrados, com características construtivas semelhantes às das salas administrativas (Figura 54).

No primeiro pavimento, o pé-direito é de 2,65 m, enquanto nos ambientes do térreo atinge aproximadamente 2,80 m. Os acabamentos incluem piso em

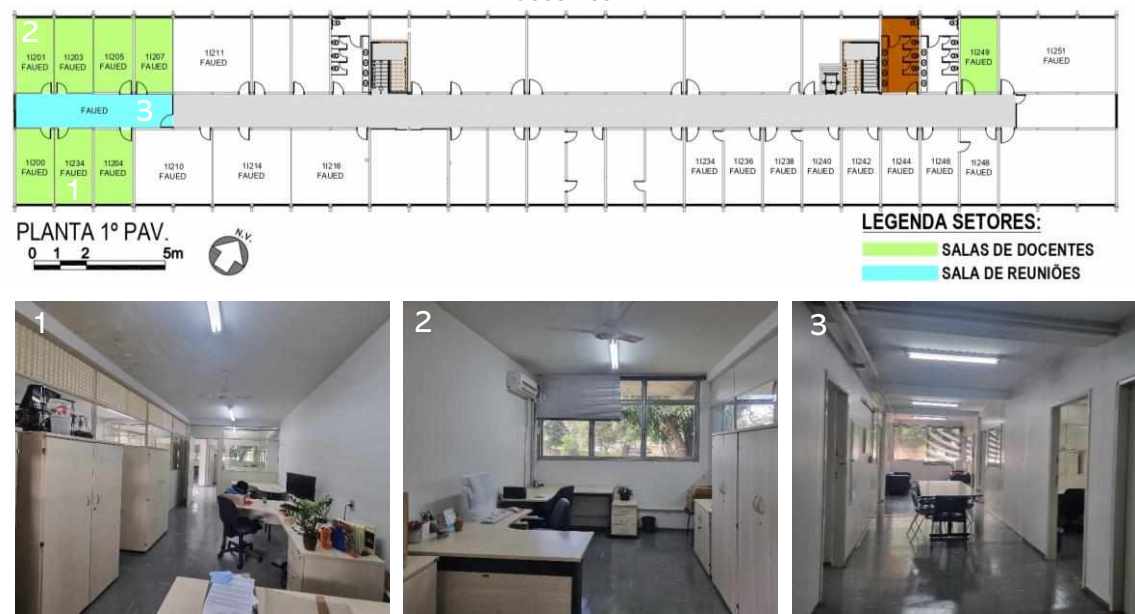
Figura 55 – Localização e vistas de exemplos de salas de gabinetes docentes e a área de convivência dos docentes.

As salas de gabinetes docentes, por sua vez, apresentam configuração semelhante às salas administrativas, compostas pelo módulo padrão de 3,00 × 6,00 m, abrigando, em média, três docentes por ambiente. Ao final da circulação, em frente às salas, localiza-se ainda uma área de convivência dos docentes, utilizada também como sala de reuniões, equipada com mesas de reunião e bebedouro. Todos os gabinetes estão situados no primeiro pavimento, com padrão construtivo caracterizado por: pé-direito de 2,65 m; piso em laminado vinílico de 30 × 30 cm; paredes externas em alvenaria com pintura branca e internas predominantemente em divisórias fixas de painel melamínico e alvenaria;

teto em laje de concreto com acabamento em pintura branca; e esquadrias metálicas do tipo maxim-ar com vidro, com peitoril a 1,20 m. As portas de acesso variam entre madeira, divisórias e vidro (na sala de reuniões). A infraestrutura dos ambientes inclui rede elétrica e lógica aparentes, com pontos de energia e internet distribuídos nas paredes, iluminação, em regra, composta por duas luminárias de sobrepor por módulo, e climatização, presente na maioria das salas, por aparelhos de ar-condicionado. Também foram identificados ventiladores de teto em diversos gabinetes (Figura 55).

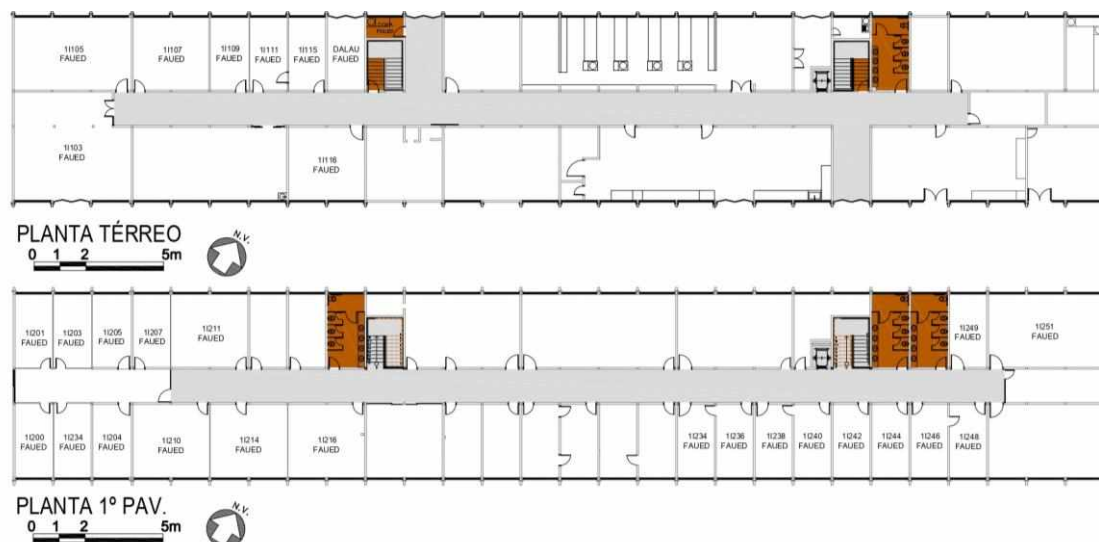
Figura 57 – Localização ambientes de apoio: sanitários, copa e depósitos.

Em relação aos ambientes de apoio, o edifício conta com um conjunto de sanitários masculino e feminino no primeiro pavimento, além de um sanitário localizado no térreo, sem identificação, e outro, também sem identificação, na extremidade oposta do primeiro pavimento. Consta ainda uma copa de uso dos funcionários da FAUeD e do DML, destinada ao atendimento de todo o bloco (Figura 57).

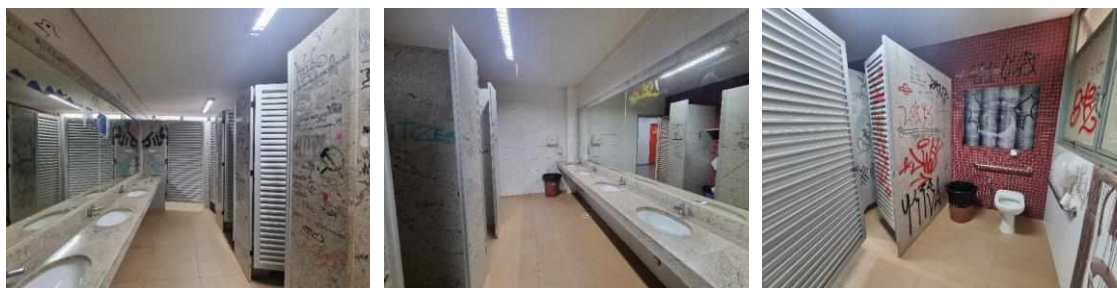
Figura 58 – Vistas dos sanitários do Bloco 1ISM.

No que refere aos sanitários, todos passaram por reformas recentes para adequação às condições de acessibilidade, com redistribuição dos boxes e inclusão de unidade acessível em todos os conjuntos (Figura 58). Apesar de atenderem às dimensões mínimas exigidas pela NBR 9050:2020, ainda não dispõem de sistema de alarme de emergência, em desacordo com o item 6.7.3.2 da norma (ABNT, NBR 9050, 2020). Além disso, dois sanitários não apresentavam identificação, e a sinalização dos demais não atendia às diretrizes normativas de acessibilidade. O padrão construtivo inclui ainda divisórias em granito e torneiras com acionamento automático. Contudo, não foram identificados outros dispositivos de racionalização do consumo de água, como descargas com acionamento duplo ou caixas acopladas. Durante a vistoria, verificou-se que os sanitários se encontravam em bom estado de conservação e funcionamento, ainda que apresentassem pichações nos revestimentos.

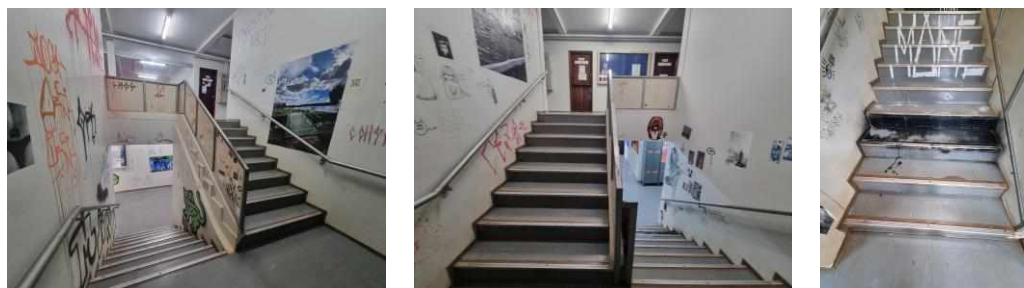
Figura 60 – Vistas das escadas internas do bloco 1ISM.

A circulação vertical é composta por duas escadas e uma plataforma elevatória destinada à acessibilidade. As escadas apresentavam desgaste acentuado, com manchas de uso, descolamento de revestimentos e ausência de rodapés. Constatou-se, ainda, a instalação de corrimãos em apenas uma altura, sem prolongamento horizontal nas extremidades e sem sinalização tátil, em desacordo com os requisitos da NBR 9050:2020 (Figura 60). Adicionalmente, verificou-se a ausência de sinalização e de luminárias de emergência ao longo das rotas de fuga, comprometendo as condições mínimas de segurança para evacuação em emergências.

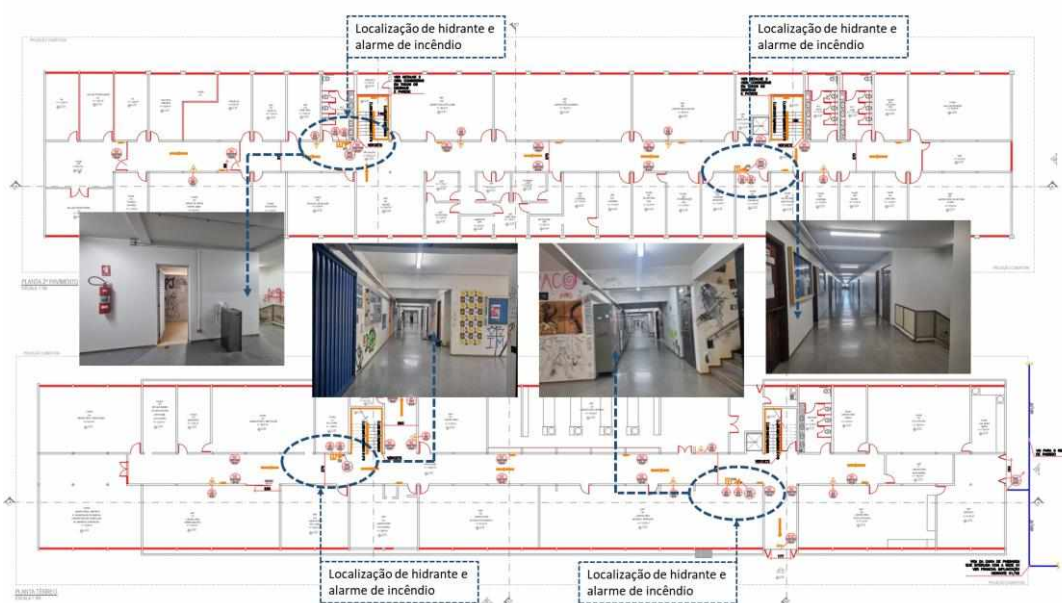
Figura 61 – Discrepância entre o projeto de prevenção e combate à incêndio aprovado e a situação real: ausência de hidrantes e alarmes de incêndio.

A análise de desempenho do bloco 1ISM, conduzida a partir de levantamento *in loco*, análise documental e aplicação do formulário auxiliar, evidenciou que os sistemas estruturais se encontravam em condições gerais satisfatórias, sem sinais de comprometimento da estabilidade, ainda que tenham sido identificadas infiltrações pontuais na cobertura. No requisito de segurança contra incêndio, contudo, verificaram-se não conformidades significativas: a edificação dispunha apenas de extintores, não contando com hidrantes, alarmes, sinalização de rotas de fuga, iluminação de emergência ou sinalização tátil em escadas, além de apresentar guarda-corpos com altura inferior à exigida pelas normas do Corpo de Bombeiros, o que comprometia a segurança em situações de risco. Tais análises foram fundamentadas na correlação entre as observações *in loco* e o Projeto de Prevenção e Combate a Incêndios e Pânico aprovado pelo Corpo de Bombeiros de Minas Gerais, disponibilizado pela Prefeitura Universitária da UFU (Figura 61).

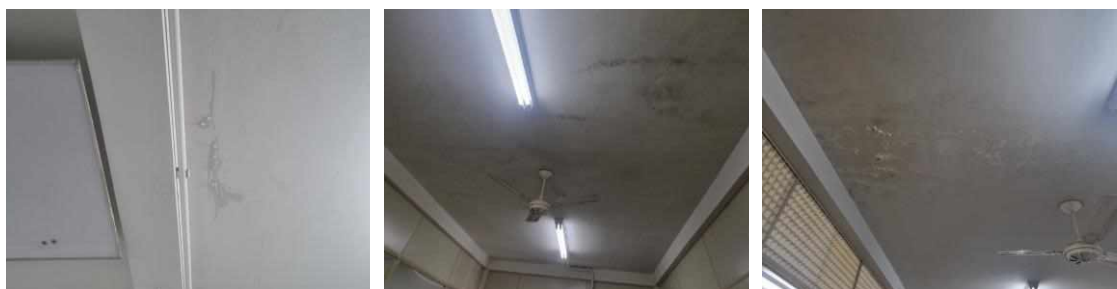
*Figura 62 – Exemplos de pontos de infiltração observados: circulação do 1º pavimento e duas salas de docentes, respectivamente.*

Em relação à segurança no uso e operação, portas e janelas se apresentavam, em sua maioria, bom estado de conservação, embora algumas esquadrias exigissem maior esforço para abertura e fechamento. Quanto à estanqueidade, verificaram-se infiltrações pontuais no teto do primeiro pavimento, sem ocorrência nos sistemas de fachadas ou esquadrias, o que permitiu considerar o desempenho global da edificação como satisfatório (Figura 62).

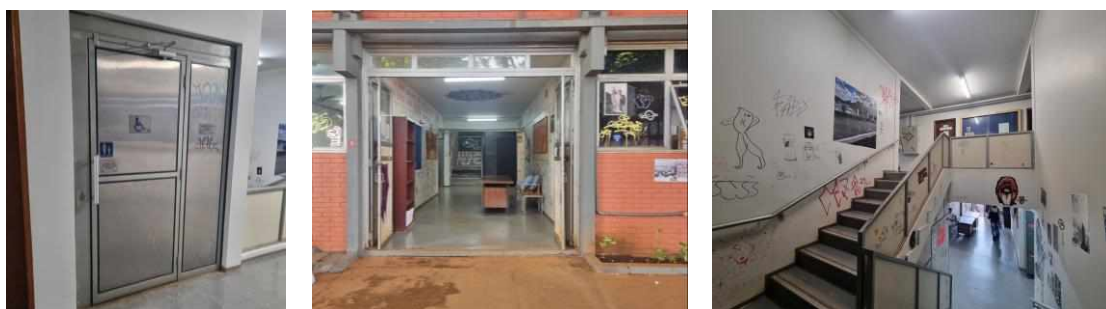
*Figura 63 – Aspectos de acessibilidade: plataforma existente, ausência de rampas no desnível de acesso, inexistência de sinalização tátil e inconformidades nas escadas.*

No que se refere ao desempenho ambiental, a edificação apresentava ventilação e iluminação natural adequadas, assegurando condições favoráveis de salubridade e conforto. O desempenho acústico, ainda que não avaliado instrumentalmente, mostrou-se compatível com o padrão observado em edificações educacionais convencionais. Em relação à durabilidade e manutenibilidade, a edificação apresentava estado geral de conservação considerado bom, mas carecia do manual de uso, operação e manutenção, documento essencial para a gestão predial, além de apresentar limitações no acesso aos sistemas hidráulicos. Quanto à funcionalidade e acessibilidade, embora existisse uma plataforma elevatória, o edifício apresentava desníveis em portas externas, ausência de sinalização tátil, visual e sonora, além de guarda-corpo e corrimãos em desacordo com a NBR 9050:2020, o que restringia a plena acessibilidade (Figura 63).

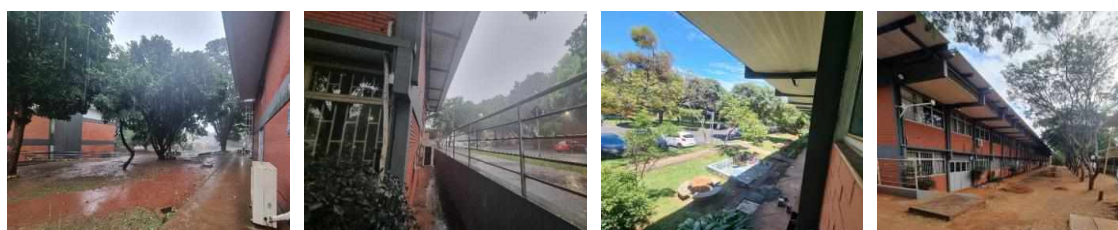
*Figura 64 – Vistas do entorno do edifício 1ISM.*

Em relação à capacidade de **expansão** do edifício 1ISM, observa-se que o sistema estrutural em concreto armado, independente das vedações, favorece a ampliação horizontal por continuidade tipológica, além de possibilitar integração com outros sistemas construtivos. A edificação está implantada no cruzamento de duas alamedas, apresentando diferentes condições de expansão em cada direção (Figura 64). Em uma das laterais, já houve ampliação até o limite do terreno, com execução de muro de arrimo alinhado à calçada. Na lateral oposta, a presença de árvores a aproximadamente 5 metros da fachada impõe restrições físicas adicionais. Na fachada frontal, o afastamento de cerca de 8,5 metros em relação à via pública oferece margem para possíveis ampliações, enquanto na fachada posterior o recuo aproximado de 15 metros, em relação ao Restaurante Universitário encontra-se condicionado pela presença de árvores, redes de infraestrutura e talude, o que limita significativamente o aproveitamento desse espaço. Internamente, a configuração da circulação central, ainda que apresente ambientes isolados nas extremidades, mantém potencial de reorganização espacial. Contudo, a ausência de shafts e de forros técnicos limita a adequação

Quanto à expansão vertical, a cobertura, composta por estrutura independente com telhas termoacústicas planas e desmontáveis, possibilita intervenções, mas a estrutura não foi dimensionada para novos pavimentos, exigindo reforços ou sistemas independentes, com elevada complexidade técnica e alto custo. Assim, conclui-se que o edifício possui potencial moderado para expansões horizontais, condicionado pelas restrições físicas do entorno imediato. A ampliação vertical, embora tecnicamente possível, revela-se de baixa viabilidade operacional e financeira, resultando em potencial adaptativo global moderado em termos de expansão.

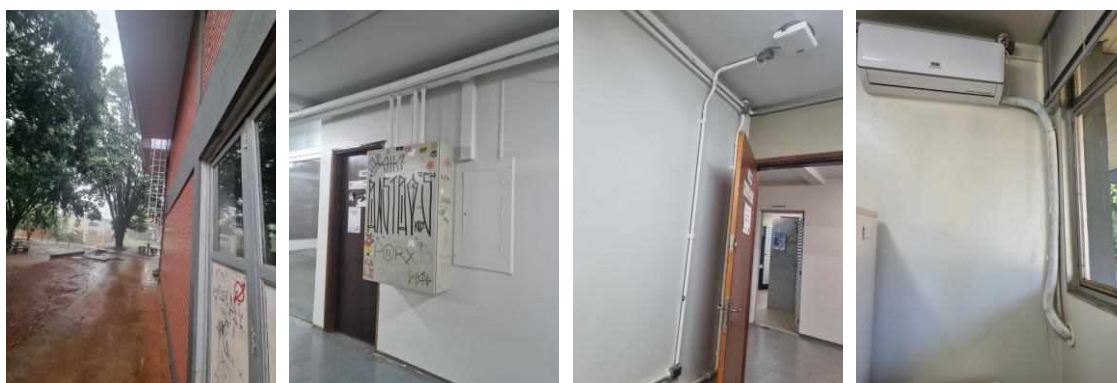
*Figura 65 – Acesso ao telhado; quadros elétricos e tubulações aparentes.*

Em relação à **disponibilidade**, no que se refere à capacidade de sistemas de condicionamento de ar ou exaustão, constata-se que a edificação não dispõe de solução centralizada, sendo a climatização realizada exclusivamente por equipamentos individuais. As fachadas, compostas por alvenaria e esquadrias metálicas com vidro, apresentam bom desempenho de vedação e são complementadas por divisórias internas em alvenaria e painéis fixos, os quais permitem adequações pontuais desde que sejam compatibilizadas com os sistemas existentes. As dimensões dos ambientes favorecem o uso de equipamentos de menor capacidade, enquanto as instalações elétricas aparentes facilitam intervenções e ajustes quando necessários. Quanto à acessibilidade aos sistemas prediais, verifica-se que o acesso à cobertura e à caixa d'água é realizado por abertura lateral no beiral, com escada tipo marinho. Os quadros elétricos estão localizados nas circulações do edifício, garantindo acesso direto para operação e manutenção (Figura 65). Contudo, a ausência de forro técnico e de shafts limita a redistribuição de instalações e o acesso facilitado para futuras adaptações, principalmente nas redes hidrossanitárias.

De modo geral, a edificação apresenta potencial moderado para reequipamento. A estrutura independente das vedações favorece a instalação de sistemas de acessibilidade vertical, mas as deficiências em sinalizações táteis, visuais e sonoras, configuram fragilidades a serem corrigidas. Quanto à disponibilidade, as instalações aparentes oferecem facilidade de intervenção, mas a ausência de infraestrutura técnica específica (forros, shafts e salas técnicas) limita readaptações mais complexas. As condições construtivas, associadas ao dimensionamento espacial dos ambientes, conferem um potencial de adaptação moderado, ainda que viabilizem ajustes pontuais e intervenções controladas.

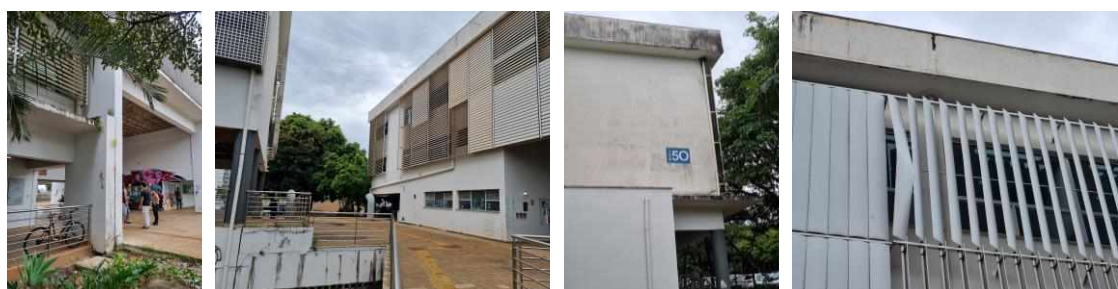
*Figura 66 – Exemplos de patologias encontradas nas fachadas.*

A análise geral do Bloco 5OSM e de seu entorno indicou conformidade com as condições pré-existentes do terreno, não sendo identificados cortes ou aterros que comprometessem a segurança ou a funcionalidade. Contudo, constatou-se que o edifício apresenta necessidade de intervenções de manutenção tanto na edificação quanto em seu entorno imediato. As fachadas revelaram a ocorrência de infiltrações, principalmente associadas às descidas pluviais provenientes da cobertura. Foram ainda observadas fissuras nas alvenarias externas, indícios de arrancamento de elementos de fixação, brises danificados e trincas localizadas na área descoberta entre as alas (Figura 66).

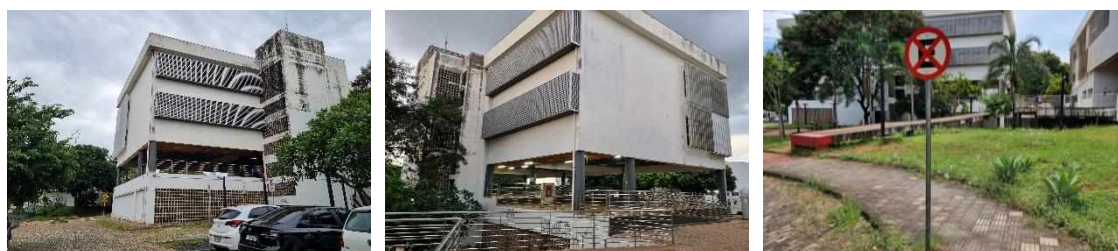
*Figura 67 – Vistas Bloco 5OSM e rampa de acesso via praça do estacionamento.*

Adicionalmente, verificou-se a necessidade de reparos nas calçadas do entorno, tanto em termos de conservação física quanto de adequação às normas de acessibilidade. Destaca-se, de forma crítica, a rampa de acesso ao bloco a partir da praça do estacionamento, cuja execução foi interrompida antes de sua conclusão. Essa estrutura permanece inacabada, sem guarda-corpos, sinalização ou acabamentos adequados, configurando risco potencial de acidentes e comprometendo a segurança e a acessibilidade dos usuários (Figura 67).

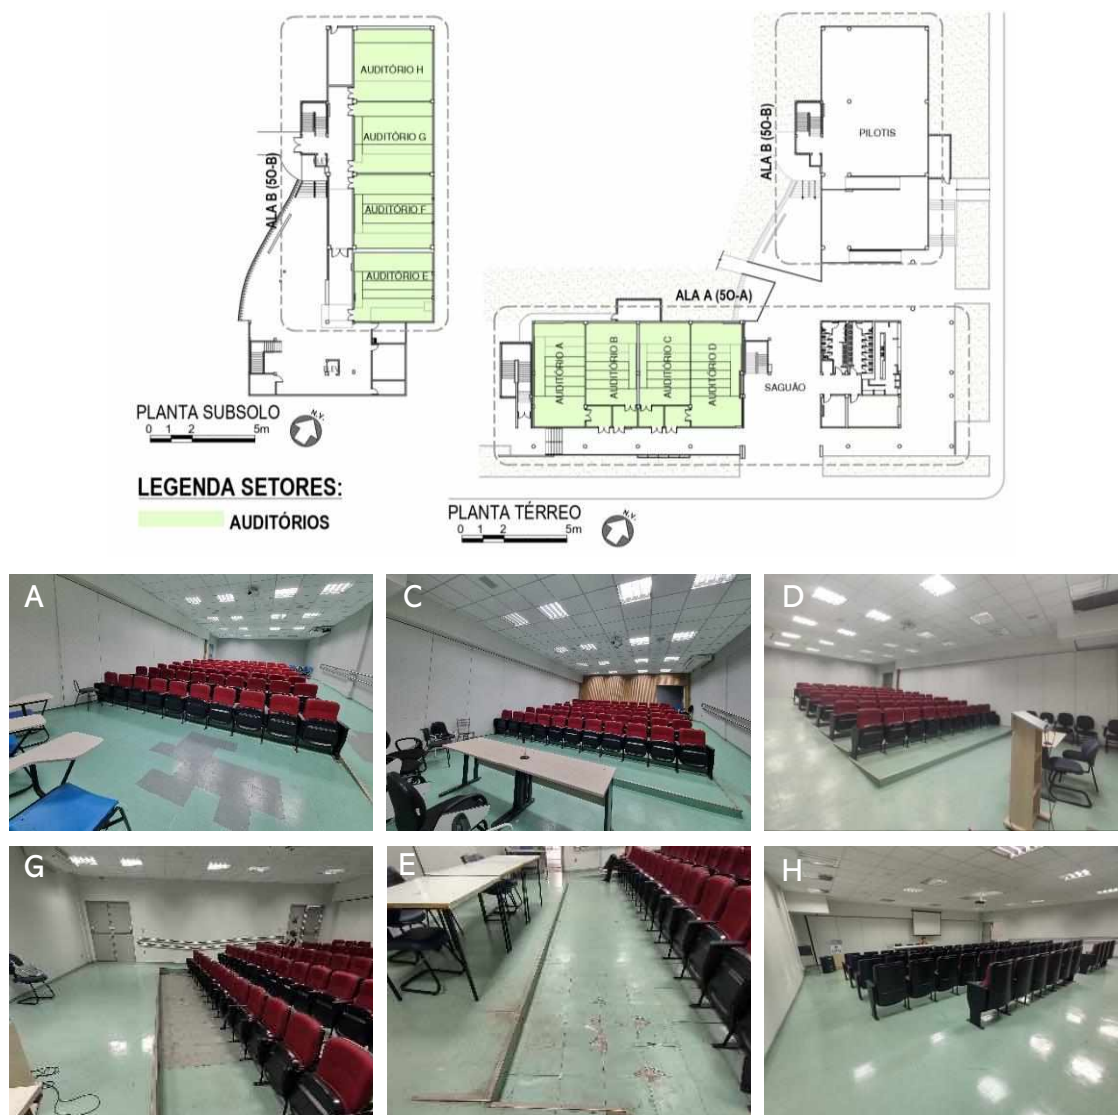
Figura 68 – Localização e vistas dos auditórios reformados ala 5O-A e auditórios do subsolo, ala 5O-B.

Durante a visita técnica, observou-se que os auditórios da ala 5O-A encontravam-se em fase final de reforma e manutenção, apresentando pintura recente nas paredes e substituição parcial do revestimento de piso. Contudo, a substituição das peças mais danificadas foi realizada com padronagem de cor distinta da original, comprometendo a uniformidade visual do acabamento, além da ausência de uma faixa de piso nos auditórios em que foram retirados os painéis acústicos (auditórios A e C). Em contraste, os auditórios situados no subsolo da ala 5O-B apresentavam sinais evidentes de deterioração nos acabamentos,

com infiltrações visíveis em paredes e forros. Destaca-se, nesse conjunto, o auditório G, cujo piso apresentava degradação acentuada, possivelmente decorrente de alagamento anterior (Gráfico 9). Em relação à conservação geral, todos os auditórios apresentavam trincas, fissuras e desgaste visível decorrentes do tempo de uso nos pisos. Em relação ao forro, destacam-se manchas de infiltração nos forros acústicos nos auditórios do subsolo e no auditório D, próximo à junta de dilatação da edificação. Todos os auditórios oferecem acesso ao palco por meio de rampas, o que favorece a mobilidade. No entanto, constatou-se a ausência de piso tátil em todos os ambientes, comprometendo os requisitos de acessibilidade previstos na norma. As principais patologias identificadas estiveram relacionadas a trincas, fissuras, manchas e ranhuras nos pisos, presentes em todos os auditórios, além de sinais de infiltração em forros e paredes, com maior incidência nos ambientes localizados no subsolo (Gráfico 9).

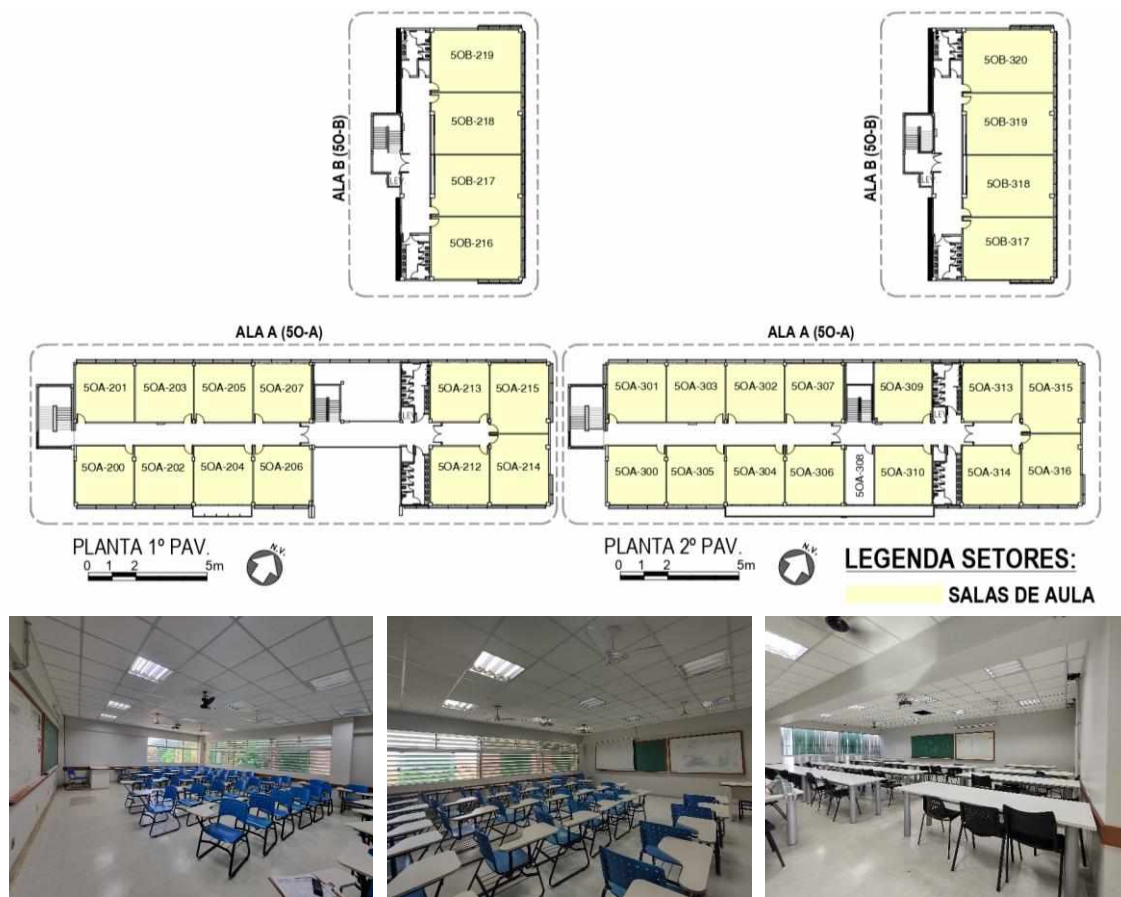
Figura 69 – Localização e vistas de exemplos de salas de aula 50-A e 50-B.

As salas de aula da edificação, por sua vez, apresentam um padrão construtivo caracterizado por: pé-direito de 2,80 m; piso em laminado vinílico de 30 x 30 cm; paredes externas em alvenaria e internas predominantemente em *drywall*, com pintura branca; forro composto por sistema modular de placas minerais acústicas; acesso nivelado com as circulações, realizado por portas de madeira com vão livre superior a 80 cm, com visores a 153 cm do piso, com exceção das salas do 2º pavimento da ala 5O-B, que não possuem visor. As salas apresentam numeração, mas com sinalização visual em desacordo com NBR-9050:2020. As janelas, em vidro temperado, variam entre as alas: na ala 5O-A, com peitoril de aproximadamente 1 m, com folhas de correr e basculantes, e na ala 5O-B, com peitoris de aproximadamente 30 cm, e com vidro fixo aramado até 1,10 m do piso, com folhas de correr. Todas as salas são equipadas com luminárias embutidas, ventiladores de teto e equipamento multimídia, quadros (negro e branco), telas de projeção e bate-maca a 75 cm do piso. O sistema de iluminação, em sua maioria, é dividido em faixas paralelas ao quadro, favorecendo a adequação às atividades didáticas; apenas cinco salas dispõem de circuitos adaptáveis para melhor aproveitamento da iluminação natural, ou seja, acionamento paralelo às janelas. O mobiliário varia conforme a ala, atendendo às especificidades das atividades acadêmicas, sendo em 5O-A, cadeiras universitárias com pranchetas acopladas, e, em 5O-B, mesas com cadeiras individuais, adequadas às atividades de desenho e prática didática de projetos da FAUeD (Figura 69).

Foram visitadas 33 salas de aula; uma sala foi transformada em sala de reunião e não foi possível o acesso ao seu interior por estar trancada nos dias dos levantamentos *in loco*. Do ponto de vista da conservação, a maioria dos ambientes apresenta trincas e fissuras nos pisos, bem como descolamento dos rodapés junto às paredes em *drywall*. Também foram observadas tipologias distintas de piso em algumas salas, indicando substituições realizadas sem padronização, além de ranhuras e manchas decorrentes do uso. Nos fechamentos verticais, identificaram-se trincas recorrentes na parte interna dos peitoris das janelas, possivelmente relacionadas ao uso de elementos pré-moldados em concreto, cujos encontros geram descontinuidades no acabamento interno. Em relação ao forro, destacam-se manchas de infiltração nos forros acústicos em praticamente todas as salas do segundo pavimento, indicando falhas na estanqueidade da cobertura (Figura 70). No primeiro pavimento, esse problema foi identificado em apenas uma sala, cuja localização coincide com a junta de dilatação da edificação, sugerindo possível correlação com essa patologia.

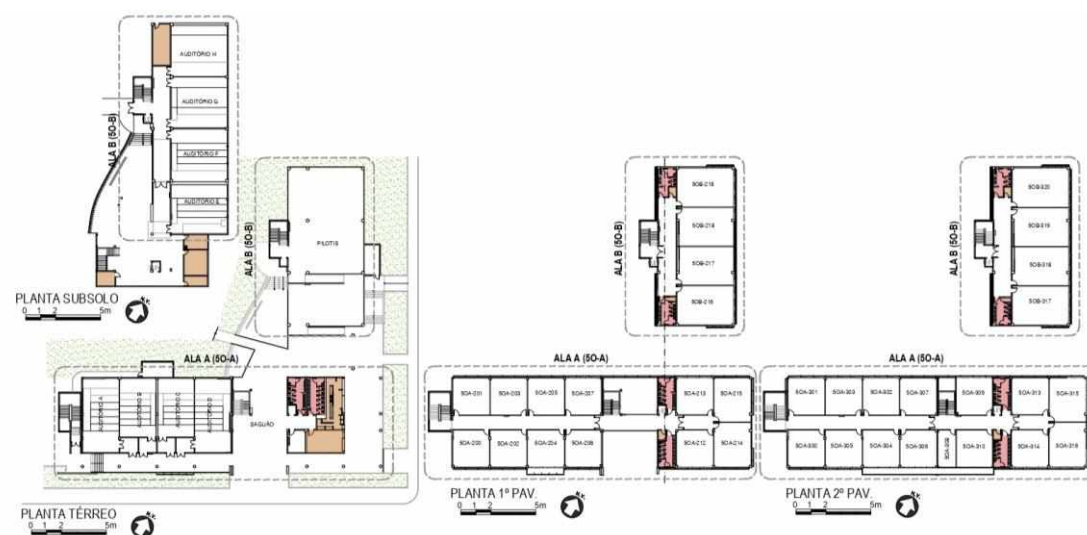
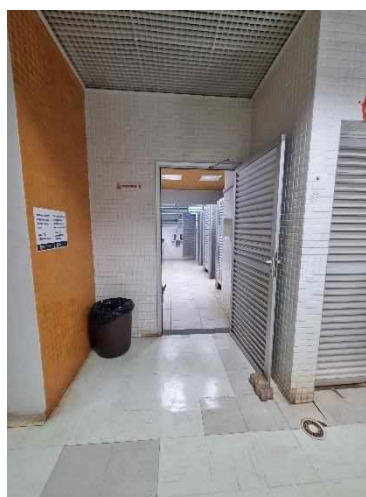
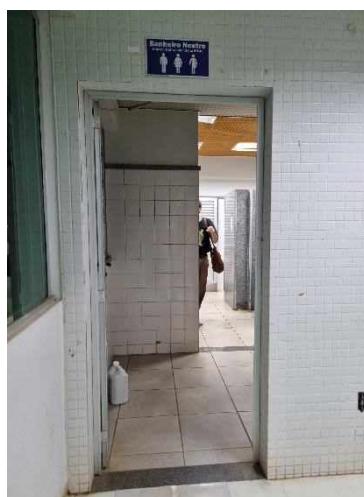
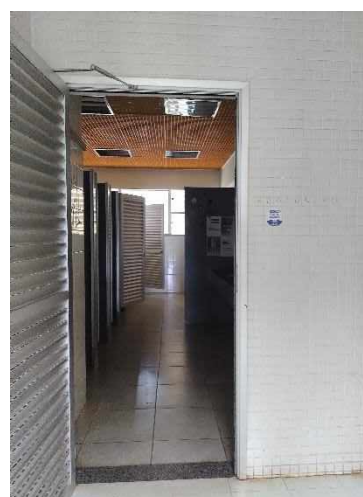
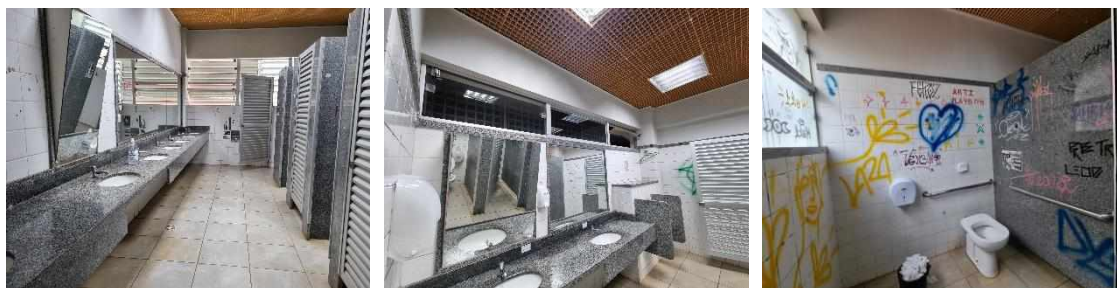
Figura 71 – Localização e vistas dos sanitários do Bloco 5OSM – acessos e vistas internas.

O edifício dispõe de conjuntos de sanitários masculinos e femininos distribuídos por pavimento em cada uma das alas, excetuando-se o subsolo e área de pilotis do térreo da ala 5O-B. Embora a maioria desses ambientes apresente com algum tipo de sinalização, verificou-se a ausência total de sinalização nos sanitários localizados no segundo pavimento da ala 5O-A. Ainda assim, nenhum dos sanitários atende às diretrizes de sinalização estabelecidas pela NBR 9050:2020 no que se refere à acessibilidade (Figura 71). Quanto ao padrão construtivo, os sanitários apresentam divisórias em granito e a presença de boxes acessíveis em todas as unidades. Estes atendem às dimensões mínimas exigidas pela norma, porém não dispõem de sistema de alarme de emergência, em desacordo com o item 6.7.3.2 da NBR 9050:2020.

Durante a vistoria, foram identificadas algumas não conformidades nos componentes e acabamentos: espelhos danificados em determinadas unidades sanitárias e peças sanitárias interditadas no sanitário masculino do térreo. No sanitário feminino do primeiro pavimento da ala 5O-B, observou-se a presença de falhas pontuais no revestimento cerâmico das paredes. Os demais sanitários apresentaram-se, de modo geral, em bom estado de conservação aparente. No que se refere às estratégias para redução do consumo de água, não foram identificados dispositivos como descargas com acionamento duplo ou caixas acopladas. Entretanto, a maioria dos lavatórios encontra-se equipada com torneiras dotadas de fechamento automático, com exceção dos sanitários localizados no segundo pavimento da ala 5O-B, nos quais todas as torneiras são do tipo manual. Esse padrão indica a adoção de substituições das torneiras originais da obra por automáticas à medida que se faz necessária a manutenção.

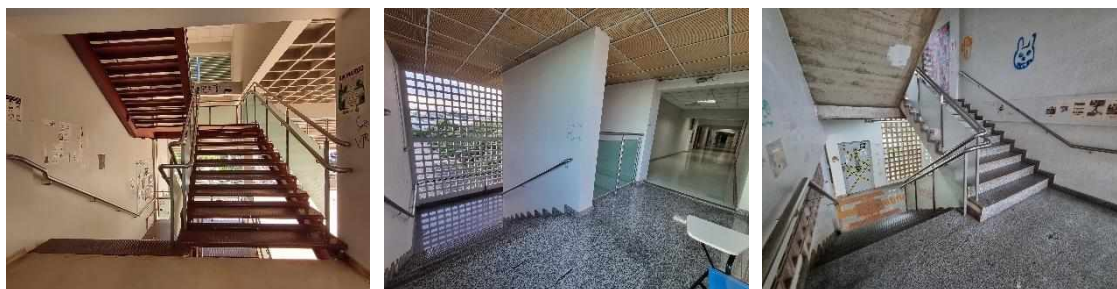
Figura 73 – Escada principal e escadas de emergência de 5O-A e5O-B.

emergência ao longo das rotas de fuga, comprometendo as condições mínimas de segurança em situações de evacuação e emergência.

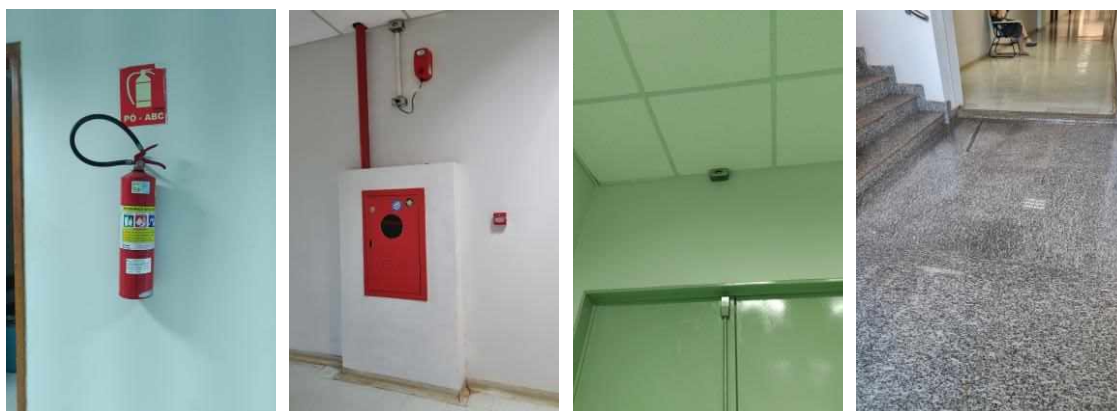
Figura 74 – Itens referentes à segurança contra incêndio observados na edificação.

A análise de desempenho da edificação, conduzida por meio de levantamento *in loco*, análise documental e aplicação do formulário auxiliar, evidenciou que os sistemas estruturais apresentavam condições gerais satisfatórias, sem indícios de comprometimento da estabilidade. Contudo, foram constatadas patologias recorrentes, como infiltrações associadas à cobertura e às juntas de dilatação, bem como desgaste acentuado de pisos, esquadrias e acabamentos, indicando a proximidade do fim do ciclo de vida útil dos componentes. No que se refere à segurança contra incêndio, a edificação dispõe de extintores, hidrantes e alarmes, mas apresenta deficiências, como a ausência de iluminação de emergência, de sinalização de rotas de fuga e de sinalização tátil em escadas, em desacordo com a NBR 9050:2020 (Figura 74). A segurança no uso e operação foi considerada parcialmente atendida, embora portas e janelas apresentem mau estado de conservação e funcionamento, comprometendo o desempenho cotidiano.

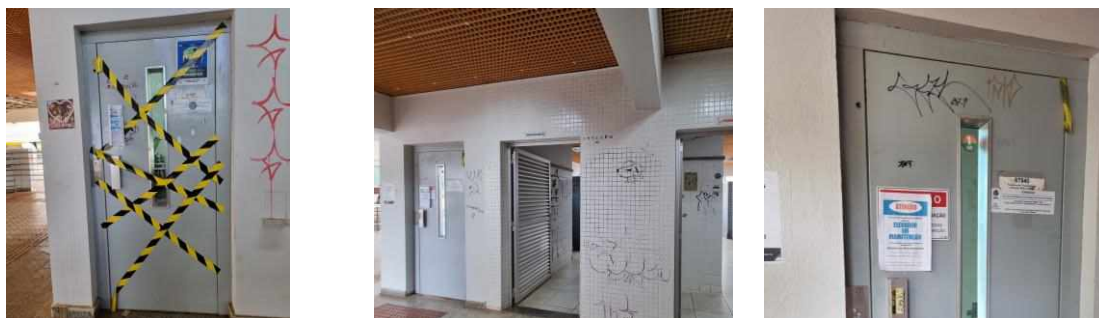
*Figura 75 – Vistas das plataformas existentes interditadas.*

das fachadas ou esquadrias. O desempenho ambiental mostrou-se adequado em termos de ventilação e iluminação natural, reforçado pelo uso de brises e elementos de sombreamento. O desempenho acústico, embora não tenha sido avaliado por medição instrumental, foi considerado compatível com o padrão usual de edificações educacionais convencionais. Os aspectos de durabilidade e manutenibilidade evidenciaram a ausência de manual de uso, operação e manutenção, além de limitações quanto à acessibilidade aos sistemas prediais, dificultando inspeções e reparos. As plataformas elevatórias encontravam-se inoperantes (Figura 75) e a acessibilidade apresentou não conformidades, especialmente no que se refere à sinalização tátil, aos corrimãos e aos alarmes de emergência em sanitários acessíveis.
