*ADAPTABILIDADE EM EDIFÍCIOS UNIVERSITÁRIOS: Diagnósticos e  
Estratégias a partir da Avaliação Pós-Ocupação*

Dissertação apresentada à Faculdade de Arquitetura e Urbanismo da Universidade Federal de Uberlândia (UFU) como requisito parcial para obtenção do título de mestra em Arquitetura e Urbanismo.

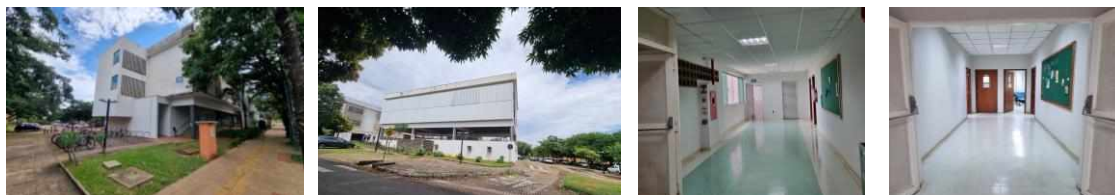
*Figura 76 – Vistas do entorno e circulações internas do bloco 5OSM.*

independente das vedações, o que favorece tanto a expansão horizontal por continuidade tipológica quanto a integração com outros sistemas construtivos. As janelas das salas de aula, por sua vez, ocupam integralmente os vãos entre pilares, proporcionando ampla área de iluminação e ventilação natural, sem configurar um fator limitante significativo à ampliação volumétrica. Soma-se, ainda, que os sistemas de instalações elétricas e hidrossanitárias demonstram boa adaptabilidade, com a presença de forro técnico, shafts verticais localizados nos sanitários e na área central da ala 5O-A, além de tubulações aparentes em alguns ambientes, facilitando intervenções e manutenções. Entretanto, a disposição das circulações internas pode impor restrições à ampliação horizontal. Na ala 5O-B, os sanitários estão localizados nas extremidades dos corredores, dificultando a continuidade linear da edificação. Já na ala 5O-A, uma das extremidades abriga duas salas de aula, enquanto a outra é ocupada por uma escada de emergência, o que limita o potencial de integração com eventuais expansões. Considerando ainda que o entorno é o principal fator a ser analisado em caso de ampliação horizontal da edificação, observa-se que a edificação está implantada no cruzamento de duas vias de circulação de veículos, com afastamentos variando entre 3,5 m e 8,3 m das calçadas. Na face posterior, existe uma via de acesso ao bolsão de estacionamento no alinhamento do edifício e, na outra lateral, encontram-se áreas de convivência, praça, bicicletário e equipamentos de ginástica, configurando uma ocupação consolidada do entorno e impondo limitações físicas a grandes expansões laterais (Figura 76). Por outro lado, seria possível considerar a possibilidade de ampliação vertical da edificação, considerando que o sistema de cobertura é composto por estrutura metálica leve, facilmente desmontável, o que facilita intervenções no topo da edificação. Adicionalmente, há disponibilidade de espaço para a instalação de novas circulações verticais, como elevadores e para a ampliação das escadas. Entretanto, a estrutura original da edificação não fora dimensionada para suportar sobrecarga de novos pavimentos, o que impõe a necessidade de uma análise estrutural específica para a execução de reforços estruturais adequados ou para a adoção de um sistema estrutural independente, compatível com a estrutura existente e as condições do entorno.

Desta forma, verifica-se que a expansão horizontal apresenta restrições devido à implantação urbana e às barreiras físicas no entorno imediato. Além disso, a configuração da edificação impõe limitações à continuidade dos corredores internos, dificultando a integração funcional com eventuais ampliações. Ainda que intervenções pontuais possam ser viabilizadas, estas demandam soluções específicas e cuidadosa compatibilização com as condições existentes. Quanto à expansão vertical, embora tecnicamente viável mediante reforços estruturais

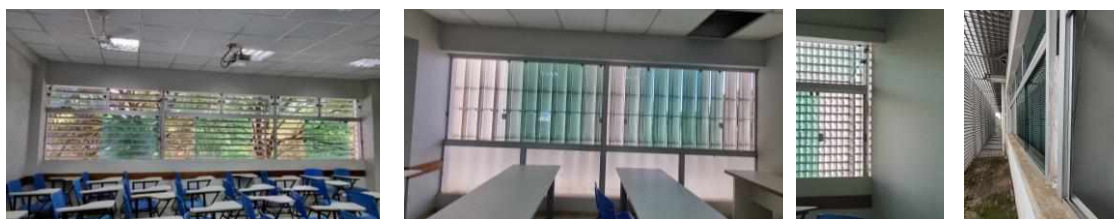
Figura 77 – Vistas das tipologias das janelas.

Quanto ao sub-indicador de **elasticidade**, observa-se o sistema estrutural independente, porém o pé-direito convencional dos pavimentos, não permite a divisão vertical dos ambientes. Adicionalmente, as vedações internas das salas de aula são predominantemente em *drywall*, o que facilita processos de montagem, desmontagem e reorganização espacial. Ao considerar a presença de forro técnico, tubulações aparentes, shafts verticais localizados em locais determinados, assim como as janelas das salas de aula, que ocupam toda a extensão entre os pilares nas fachadas longitudinais da edificação, entende-se que, principalmente nos primeiro e segundo pavimentos, a edificação demonstra bom potencial de adaptabilidade. Cabe destacar que há uma ressalva quanto à tipologia da esquadria, que por ser do tipo correr em vidro temperado com estrutura em alumínio, demanda compatibilização com as novas divisórias, especialmente quanto ao alinhamento, acabamento e controle acústico entre os ambientes (Figura 77). As salas de aula da ala 5O-B são retangulares, com janelas dispostas na menor dimensão, o que pode restringir certas configurações espaciais. Por fim, destaca-se que os auditórios, em razão, principalmente, da presença de piso escalonado e da ausência de aberturas para iluminação natural, apresentam baixa viabilidade para redimensionamento ou subdivisão, configurando ambientes de baixa elasticidade.

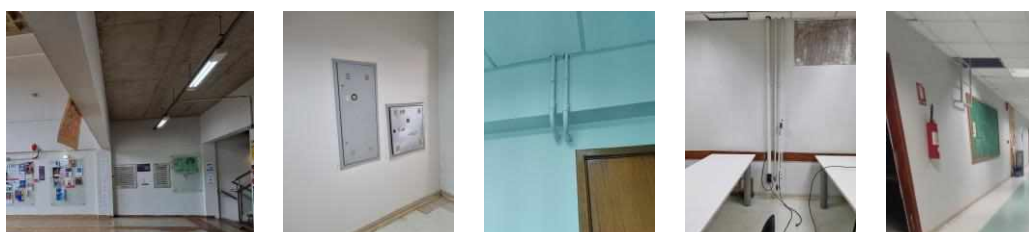
*Figura 79 – Vistas das instalações elétricas e acesso ao telhado ala 5O-B.*

Em relação à **disponibilidade**, observa-se que a capacidade do sistema de condicionamento de ar ou exaustão (sistemas de ventilação e climatização) apresenta limitações. As fachadas são compostas por caixilhos de correr em vidro temperado, sem vedação total, permitindo a entrada de ar por frestas, o que prejudica a eficiência dos sistemas mecânicos. As divisórias internas são predominantemente em alvenaria e drywall, o que possibilita adequações pontuais, desde que compatibilizadas com os sistemas existentes. A presença de forro técnico facilita a passagem de redes elétricas, hidráulicas e de dados, embora o grande porte das salas exija equipamentos de maior capacidade. Considerando a acessibilidade aos sistemas prediais, identifica-se variação conforme a ala do edifício. Na ala 5O-A, o acesso à cobertura e à caixa d'água é viabilizado por alçapão localizado na laje sobre o forro colmeia da circulação junto aos sanitários, exigindo a desmontagem de um módulo do forro e o uso de escada portátil. Já na ala 5O-B, há acesso por escada marinheiro fixa, instalada na abertura do forro acústico. Por outro lado, as salas técnicas de elétrica e lógica localizam-se no subsolo, com acesso facilitado e presença de esquadria para acesso ao shaft no pavimento térreo (Figura 79).

Assim, a edificação apresenta bom potencial de reequipamento, especialmente devido à estrutura independente das vedações, que favorece intervenções como a instalação de novos sistemas de acessibilidade vertical, especialmente na ala 5O-B. No entanto, as plataformas elevatórias existentes estavam inoperantes, e

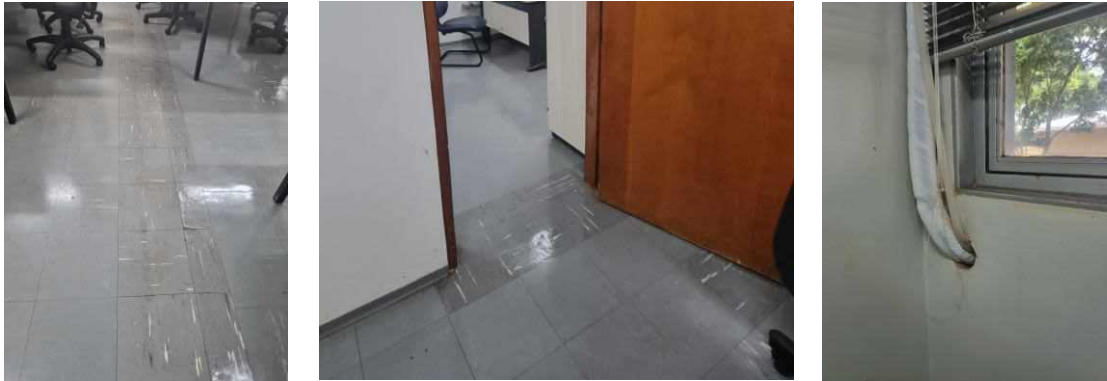
Figura 83 – Vestígios de adaptações realizadas no edifício 1ISM.

aspectos foram avaliados predominantemente como satisfatórios. Foram também registradas demandas por ampliação dos espaços, substituição de mobiliário fixo e bancadas, bem como adequações na instalação elétrica (Gráfico 14). Os participantes também relataram intervenções já realizadas, incluindo demolição de paredes, alteração de revestimentos, modificações na instalação elétrica e substituição de portas (Figura 83).

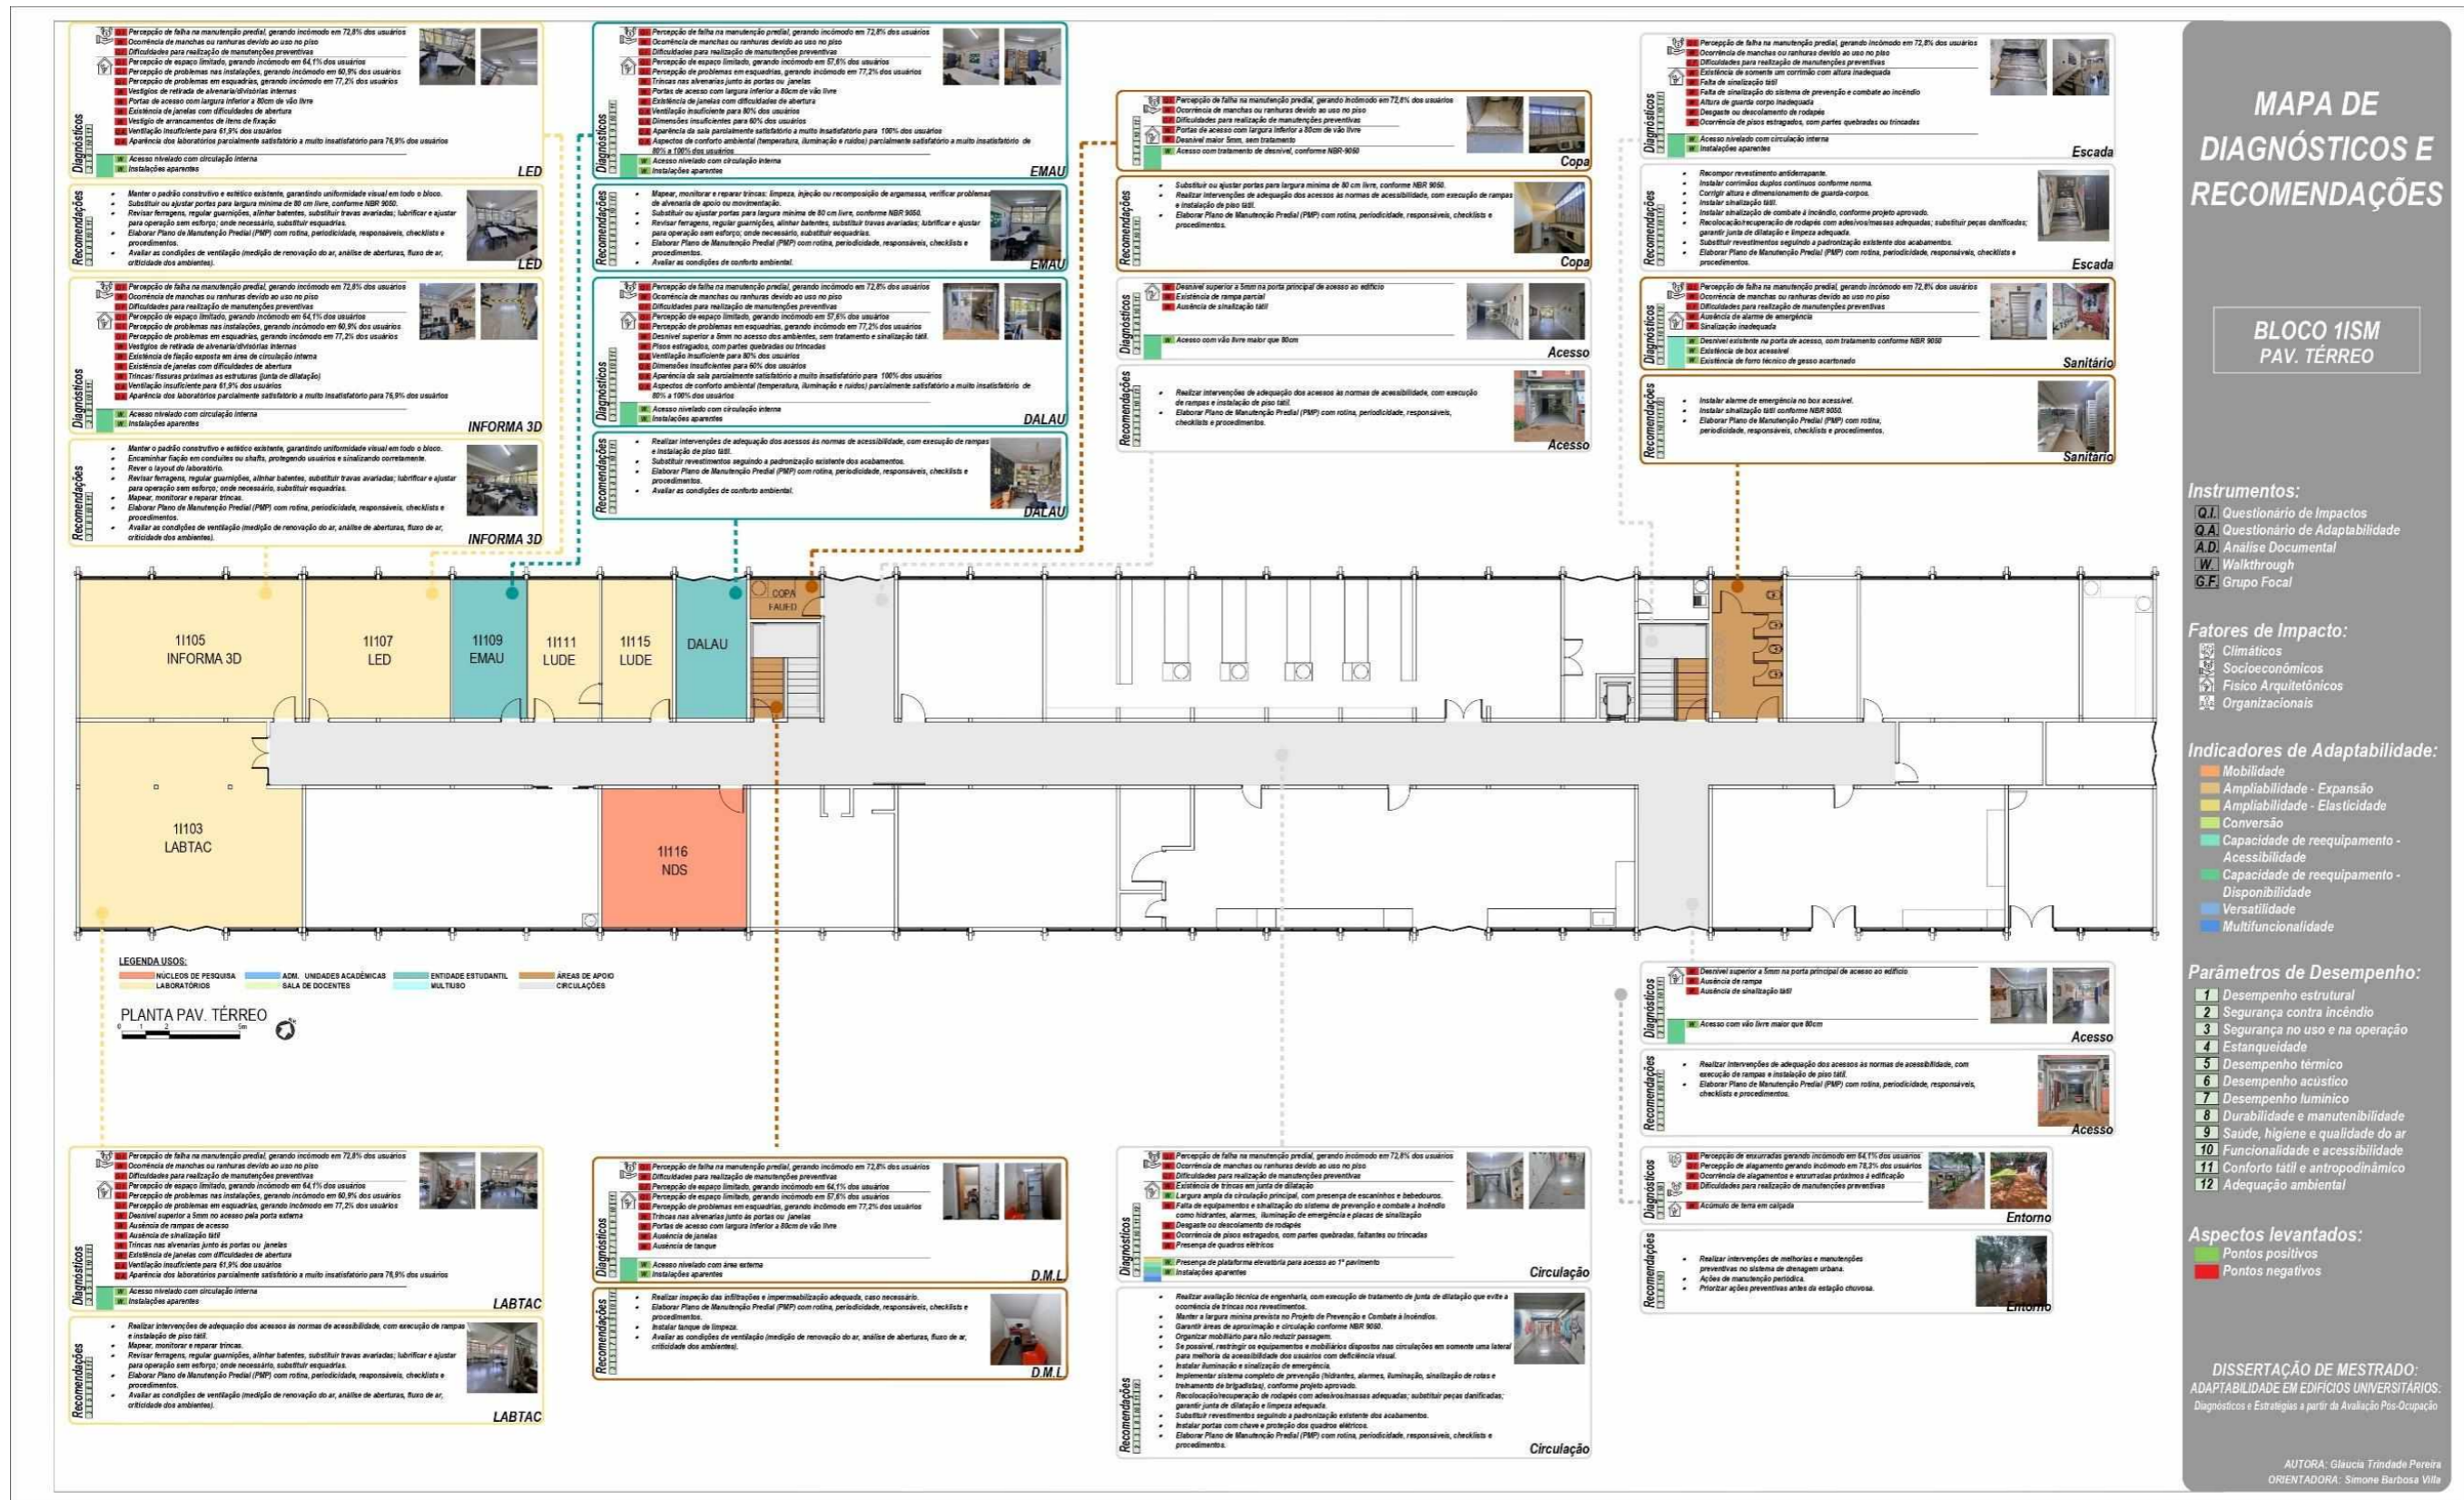
Figura 93 – Mapa de Diagnósticos e Recomendações do pavimento térreo do Bloco 1ISM.

térreo/ 1º pavimento	Coordenação Design; Secretaria Design; Secretaria Direção; DML; docente 1, 4, 204, 205, 6, EMAU, LABTAC	fatores socioeconômicos (recursos financeiros insuficientes); fatores físico-arquitetônicos (padrão construtivo)	desempenho estrutural; segurança no uso e na operação; durabilidade e manutenibilidade; conforto tátil e antropodinâmico	acessibilidade	Walkthrough / Questionário de Impactos /	Trincas nas alvenarias junto às portas ou janelas	NBR 15.575:2021; NBR 6118:2023	Foram observadas pequenas trincas pontuais próximas a janelas e portas.	Mapear, monitorar e reparar trincas: limpeza, injeção ou recomposição de argamassa, verificar problemas de alvenaria de apoio ou movimentação.	Monitoramento periódico. Verificar associação com umidade e fixações de esquadrias.
térreo/ 1º pavimento	circulações; escadas; secretaria e coordenação do curso de Design	fatores socioeconômicos (recursos financeiros insuficientes); fatores físico-arquitetônicos (padrão construtivo)	segurança no uso e na operação; durabilidade e manutenibilidade	capacidade de reequipamento	Walkthrough	Desgaste ou descolamento de rodapés	NBR 15.575:2021	Foram observados descolamentos pontuais do rodapé de PVC e falta em alguns trechos, nas circulações e escadas. Os rodapés em MDF na secretaria e coordenação do curso do Design estão deteriorados e com sinais de umidade.	Recolocação/recuperação de rodapés com adesivos/massas adequadas; substituir peças danificadas; garantir junta de dilatação e limpeza adequada.	Avaliar causa (umidade, impacto) para evitar recorrência.

térreo/ 1º pavimento	DALAU; secretaria e coordenação do curso de arquitetura; secretaria da direção da FAUeD; sala 204; circulações; escadas	fatores socioeconômicos (recursos financeiros insuficientes); fatores físico-arquitetônicos (padrão construtivo)	segurança no uso e na operação; durabilidade e manutenibilidade	capacidade de reequipamento	Walkthrough / Questionário de Impactos / grupo focal	pisos estragados, com partes quebradas ou trincadas	NBR 15.575:2021	Foram observados desgastes com manchas decorrentes do uso, partes quebradas ou ausentes, presença de trincas e diferenças de tonalidade entre as peças de reposição.	Substituir revestimentos seguindo a padronização existente dos acabamentos.	Identificar áreas críticas e priorizar intervenções em rotas obrigatórias.
1º pavimento	secretaria e coord. do curso de arquitetura; secretaria da direção da FAUeD; secretaria da pós-graduação, circulações	fatores físico-arquitetônicos (dimensões; adaptação aos espaços; padrão construtivo)	funcionalidade e acessibilidade	elasticidade; conversão; versatilidade; multifuncionalidade	Walkthrough	Adequação de acesso aos ambientes.	NBR 15.575:2021	Foram observados vestígios na diferenciação do piso, indicando que houve aberturas de novas portas.	Manter o padrão construtivo e estético existente, garantindo uniformidade visual em todo o bloco.	Em caso de novas adaptações, avaliar o impacto sobre a acessibilidade e a segurança contra incêndio, garantindo a conformidade com normas técnicas e a regularização junto aos órgãos competentes.

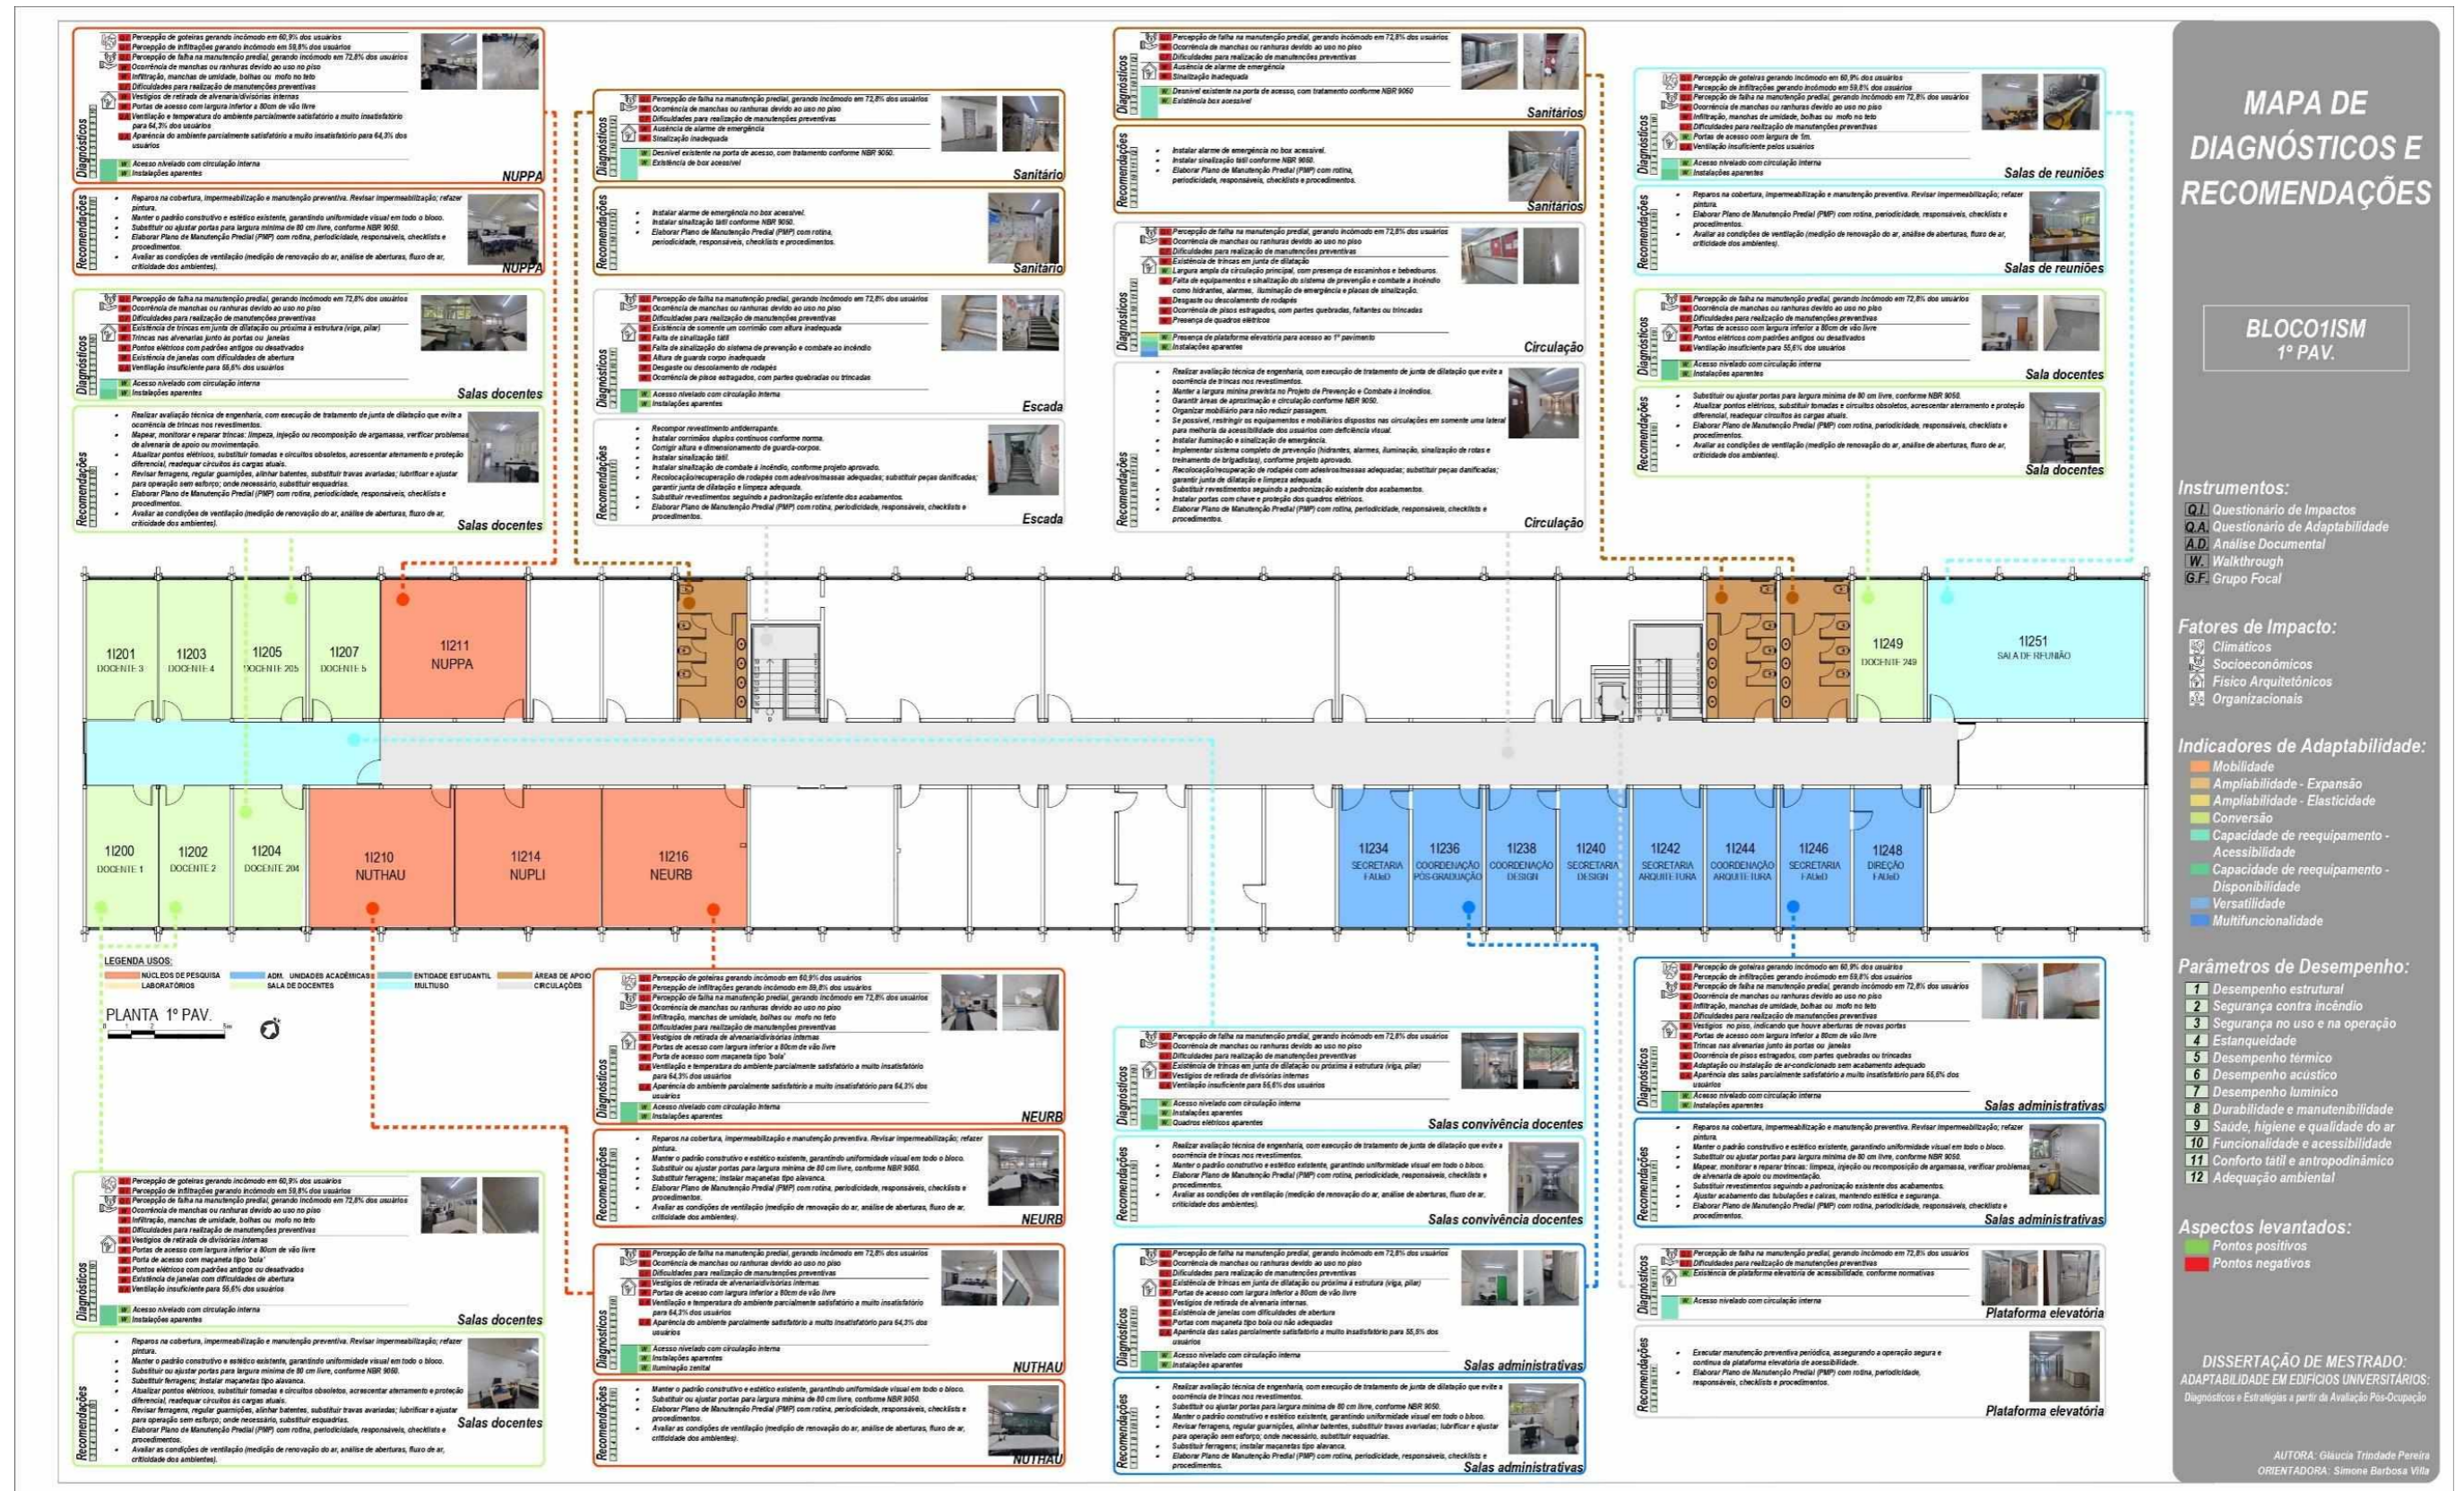
Figura 94 – Mapa de Diagnósticos e Recomendações do 1º pavimento do Bloco 1ISM.

1º pavimento	Secretaria Direção; Secretaria Design; Sala Reuniões; Docentes 1, 2, 3, 4; Docente 204; NEURB; NUPLI; NUPPA, circulação 1º pav.	fatores socioeconômicos (recursos financeiros insuficientes); fatores físico-arquitetônicos (padrão construtivo)	estanqueidade; durabilidade e manutenibilidade	capacidade de reequipamento	Walkthrough / Questionário de Impactos /	Infiltração, manchas de umidade, bolhas ou mofo no teto	NBR 15.575:2021	Foram observadas infiltrações pontuais em laje do 1º pavimento.	Reparos na cobertura, impermeabilização e manutenção preventiva. Revisar impermeabilização; refazer pintura	Reparo em telhado/cobertura.
térreo/ 1º pavimento	todos os ambientes internos	fatores socioeconômicos (recursos financeiros insuficientes); fatores físico-arquitetônicos (padrão construtivo)	segurança no uso e na operação; funcionalidade e acessibilidade; conforto tátil e antropodinâmico	acessibilidade	Walkthrough	Sinalização dos ambientes inexistentes ou inadequadas.	NBR 15.575:2021; NBR 9050:2020	Foram observados ambientes com identificação ausente; alguns com apenas número da sala, outros apenas nome, e alguns com número e nome. Todas as placas apresentam inconsistências quanto à NBR 9050:2020, com instalação em altura e posição inadequadas e ausência de braille.	Implantar placas de identificação padronizadas, altura e posição conforme NBR 9050:2020 e inclusão de braille.	Implantar sinalização conforme NBR 9050:2020.

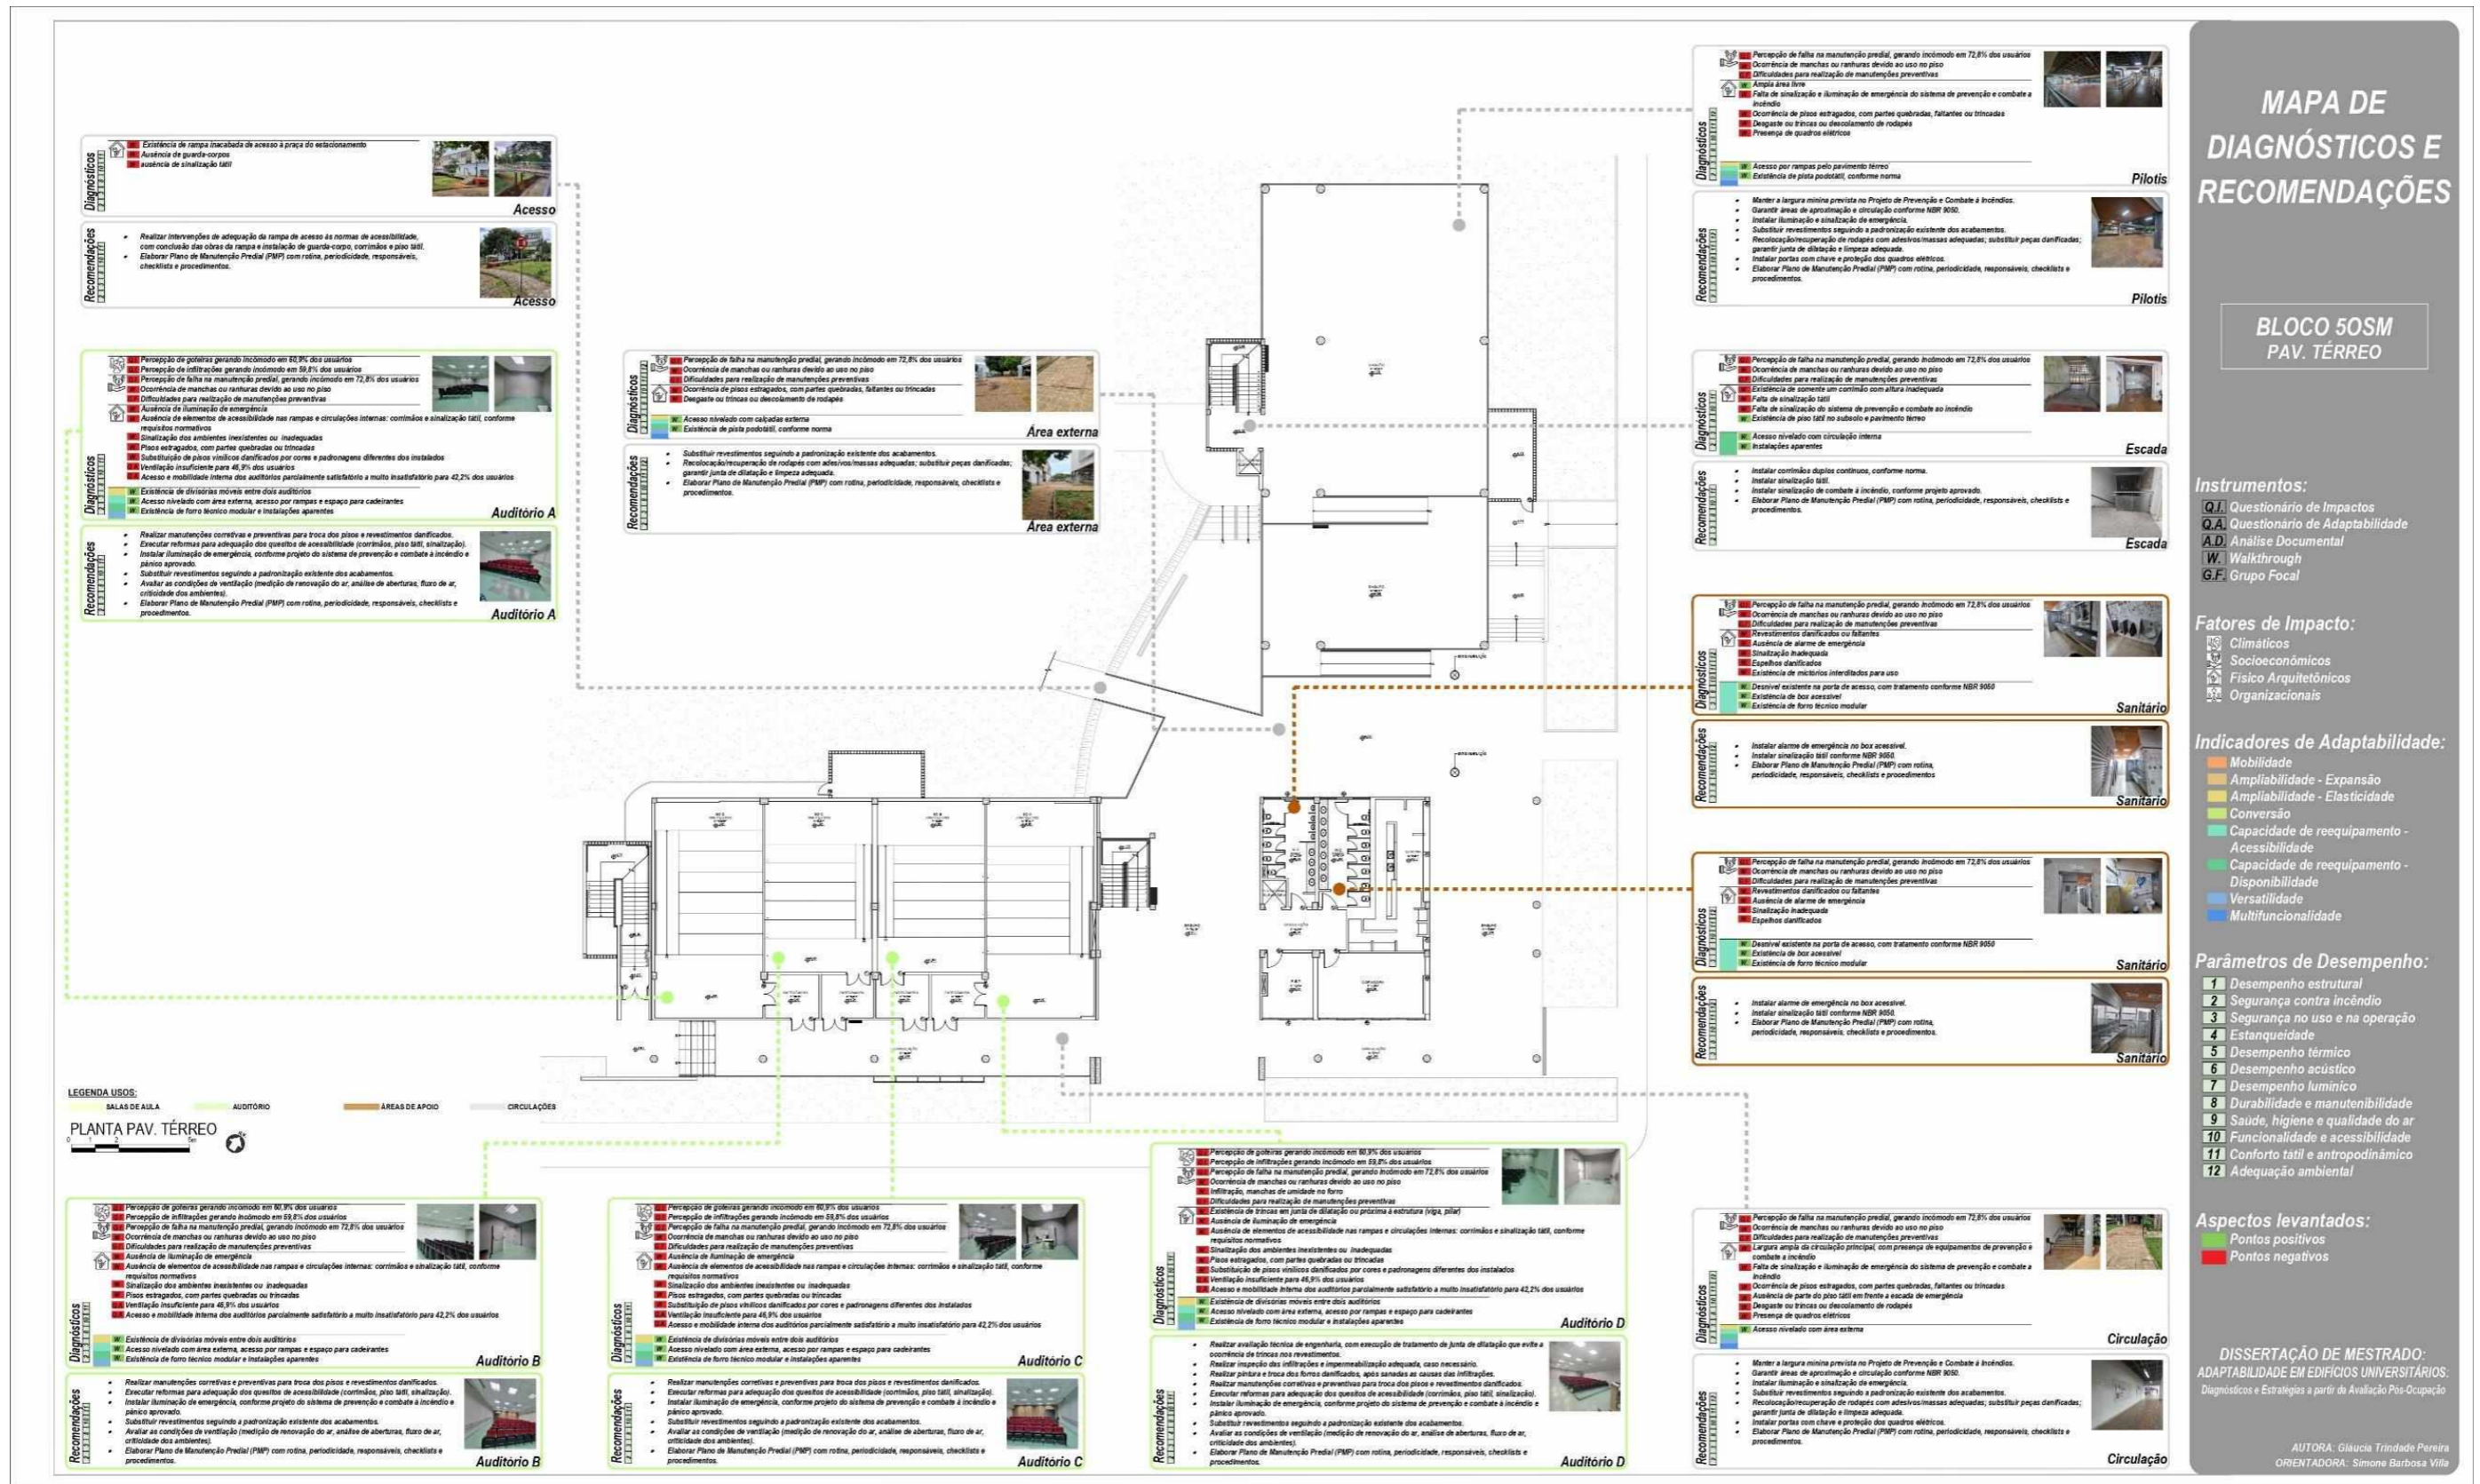
Figura 96 – Mapa de Diagnósticos e Recomendações do pavimento térreo do Bloco 5OSM.

térreo	fachadas	fatores climáticos (chuvas intensas); fatores socioeconômicos (recursos financeiros insuficientes); fatores físico-arquitetônicos (padrão construtivo)	desempenho estrutural; estanqueidade; durabilidade e manutenibilidade	capacidade de reequipamento	Walkthrough / Questionário de Impactos	Infiltrações associadas às descidas pluviais e fissuras em alvenarias externas.	NBR 15.575:2021	Ocorrência de manchas de infiltração, com risco de infiltração interna.	Reparo de rufos e condutores pluviais; tratamento de fissuras e rejuntas; impermeabilização localizada.	Corrigir origem (drenagem) antes de refazer revestimento.
térreo	fachadas	fatores climáticos (chuvas intensas; ondas de calor, rajadas de vento); fatores socioeconômicos (recursos financeiros insuficientes); fatores físico-arquitetônicos (padrão construtivo)	desempenho estrutural; estanqueidade; durabilidade e manutenibilidade	capacidade de reequipamento	Walkthrough	Brises danificados	NBR 15.575:2021	Foram identificados brises móveis danificados ou com restrição no funcionamento do sistema de movimentação.	Reparar/ substituir brises danificados; revisar mecanismos de movimentação; garantir fixações seguras. Incluir plano de manutenção.	Recomenda-se inspeção periódica e acompanhamento

térreo/ subsolo/ 1º pavimento	escada de emergência 50-A; auditórios E, F, G, H; pilotis; sala de aula 200; circulação externa pav. térreo	fatores socioeconômicos (recursos financeiros insuficientes); fatores físico-arquitetônicos (padrão construtivo)	estanqueidade; durabilidade e manutenibilidade	capacidade de reequipamento	Walkthrough / Questionário de Impactos /	Infiltração, manchas de umidade, bolhas em alvenarias.	NBR 15.575:2021	Foram observadas infiltrações em alvenarias externas, principalmente, nos auditórios do subsolo e nas alvenarias ao lado das juntas de dilatação.	Diagnóstico por ensaio de estanqueidade; recompor impermeabilização, reparar juntas de dilatação; aplicar tratamento anticapilar em alvenarias afetadas.	Priorizar ambientes com maior impacto em usuários (auditórios, salas de aula).
todos pavimentos	salas de aula; auditórios	fatores socioeconômicos (recursos financeiros insuficientes); fatores físico-arquitetônicos (padrão construtivo)	segurança no uso e na operação; durabilidade e manutenibilidade	capacidade de reequipamento	Walkthrough / Questionário de Impactos / grupo focal	Pisos estragados, com partes quebradas ou trincadas, com manchas e ranhuras devido ao uso.	NBR 15.575:2021	Foram observados desgastes com manchas decorrentes do uso, partes quebradas ou ausentes, presença de trincas em todos os ambientes com piso vinílico.	Substituir revestimentos seguindo a padronização existente dos acabamentos.	Identificar áreas críticas e priorizar intervenções em rotas obrigatórias. Padronização visual deve ser considerada

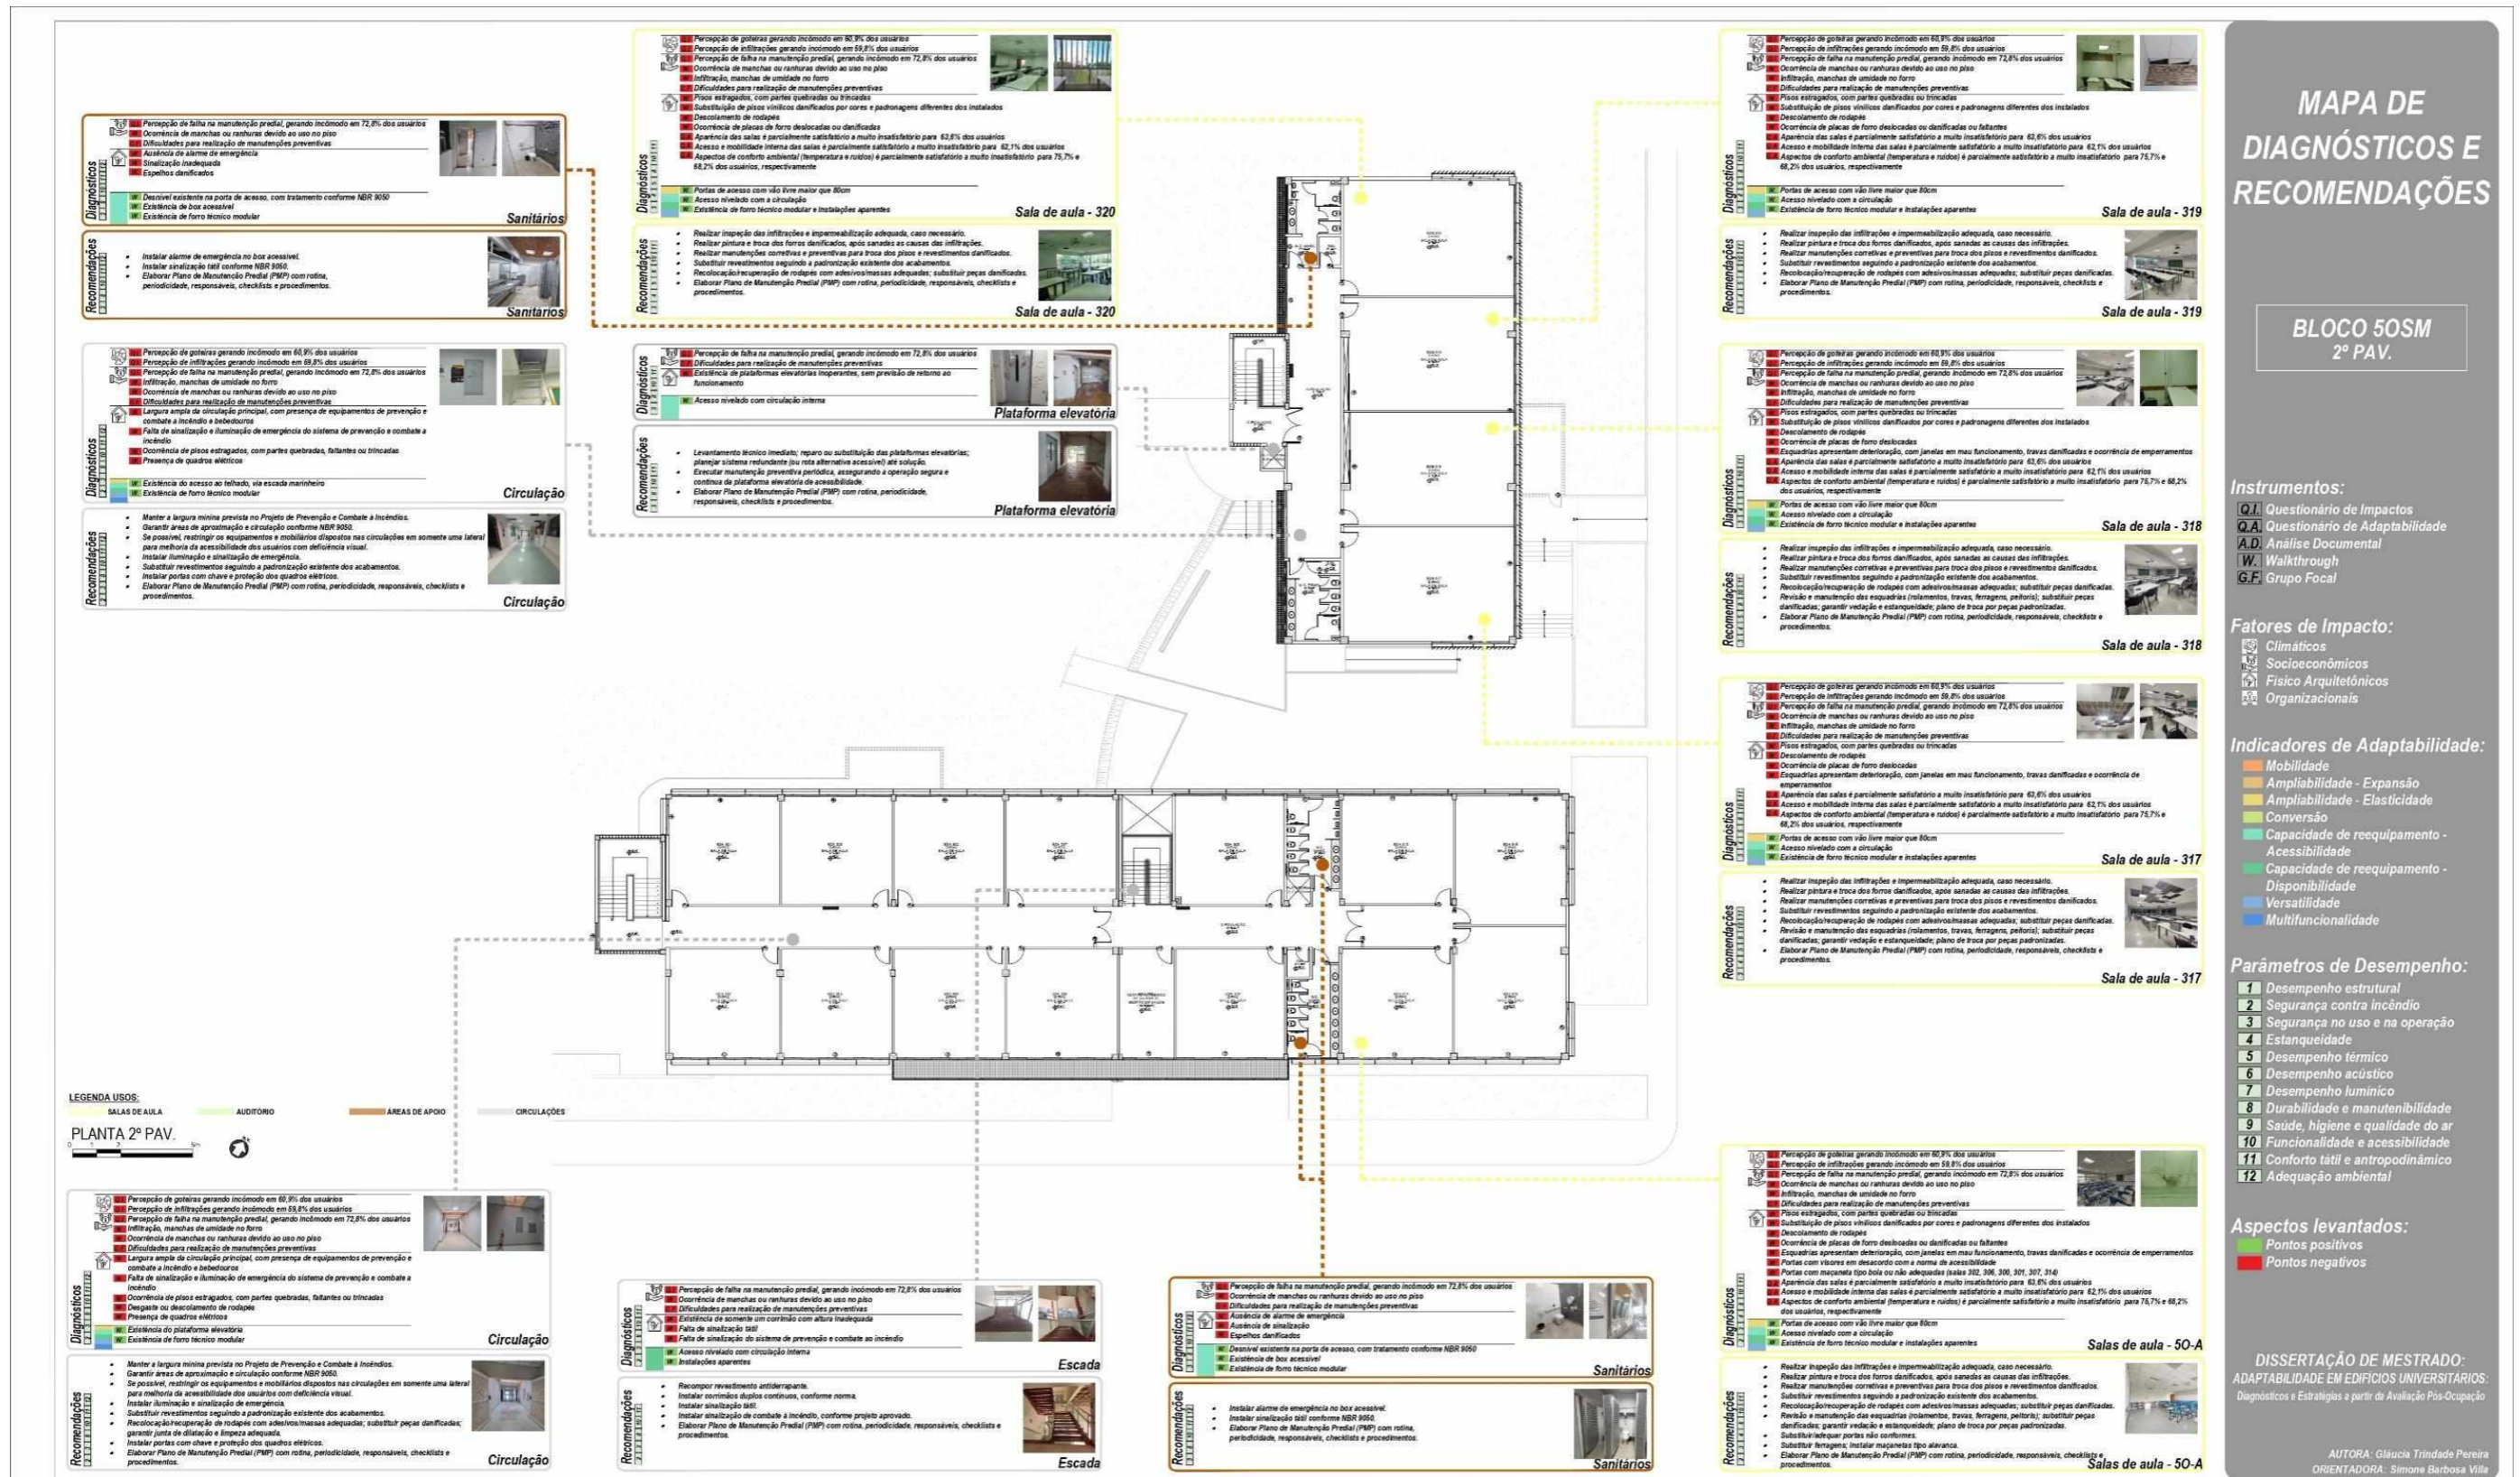
Figura 98 – Mapa de Diagnósticos e Recomendações do 2º pavimento do Bloco 50SM.

todos pavimentos	salas de aula e circulações do 2º pavimento; auditório D; auditórios do subsolo	fatores socioeconômicos (recursos financeiros insuficientes); fatores físico-arquitetônicos (padrão construtivo)	estanqueidade; durabilidade e manutenibilidade	capacidade de reequipamento	Walkthrough / Questionário de Impactos	Infiltração, manchas de umidade no forro.	NBR 15.575:2021	Foram observadas manchas de infiltrações em todas as salas do 2º pavimento, nos auditórios do subsolo e nos ambientes ao lado das juntas de dilatação.	Investigar origem (cobertura, condutos, juntas); reparar origem, substituir forros comprometidos e melhorar ventilação/inspeção de tetos falsos.	Possível recorrência se origem não for eliminada (juntas de dilatação).
