ANÁLISE DO PROCESSO EROSIVO NA FAZENDA DO BURITI EM UBERLÂNDIA-MG:  
DIAGNÓSTICO E PROPOSTAS PARA RECUPERAÇÃO AMBIENTAL

Trabalho de Conclusão de Curso apresentado  
ao Curso de Engenharia Ambiental da  
Universidade Federal de Uberlândia como  
requisito parcial à obtenção do título de  
bacharel em Engenharia Ambiental e Sanitária.

O Projeto de Recuperação de Área Degradada - PRAD prevê medidas de controle e recuperação de áreas degradadas, com ênfase em um estudo de caso realizado na Fazenda do Buriti, localizada no município de Uberlândia - MG.

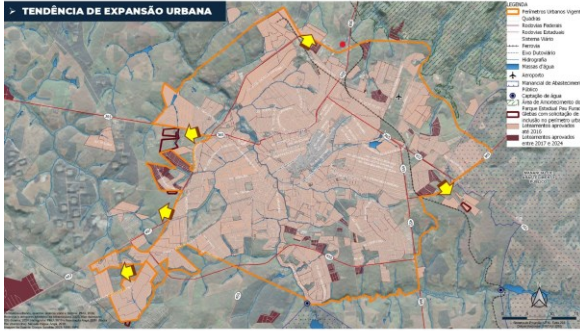
| Figura 11 - Tendência de expansão urbana. | Figura 12 - Perímetro urbano em estudo. |

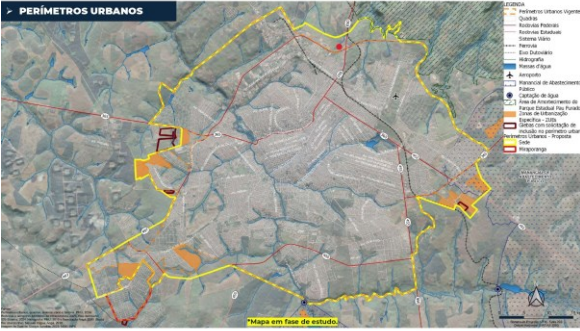
De acordo com a Revisão do Plano Diretor Municipal de Uberlândia (MG) PDM 2024-2034, o perímetro urbano da cidade está em estudo de expansão. A Fazenda do Buriti localiza-se dentro desse limite de expansão (**Figura 12**). O ponto em vermelho representa a localização da propriedade no mapa de tendência de expansão (**Figura 11**) e no mapa de perímetro urbano (**Figura 12**), salientando que o projeto está em fase de estudo pela Prefeitura Municipal de Uberlândia.

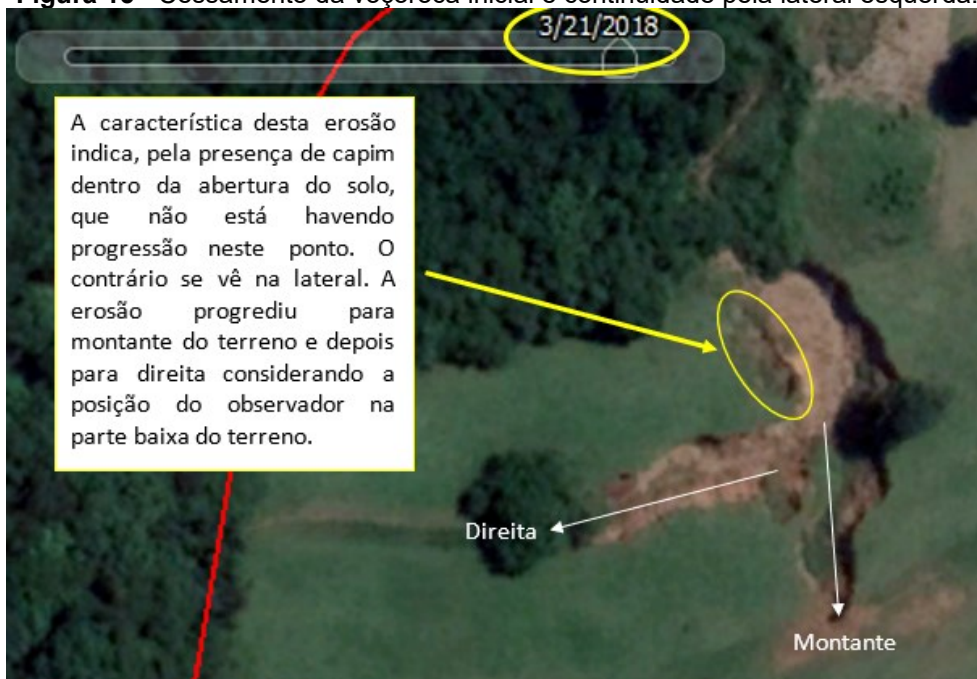
**Figura 15** - Cessamento da voçoroca inicial e continuidade pela lateral esquerda.

O início da voçoroca em 2017 cessou sua progressão linear em 2018, mas segue abrindo caminho pela lateral esquerda (posição do observador na parte baixa do terreno) se ramificando pela área (**Figura 15**) para cima e para direita.

Essa característica deve-se muito provavelmente à maior permeabilidade do solo neste ponto e presença de material argiloso em profundidade. Ou ainda, a progressão rápida da erosão pela lateral, que pode ter freado o carreamento de umidade para o ponto inicial fazendo-o cessar. Isso explica também a falta de umidade excessiva no barranco.

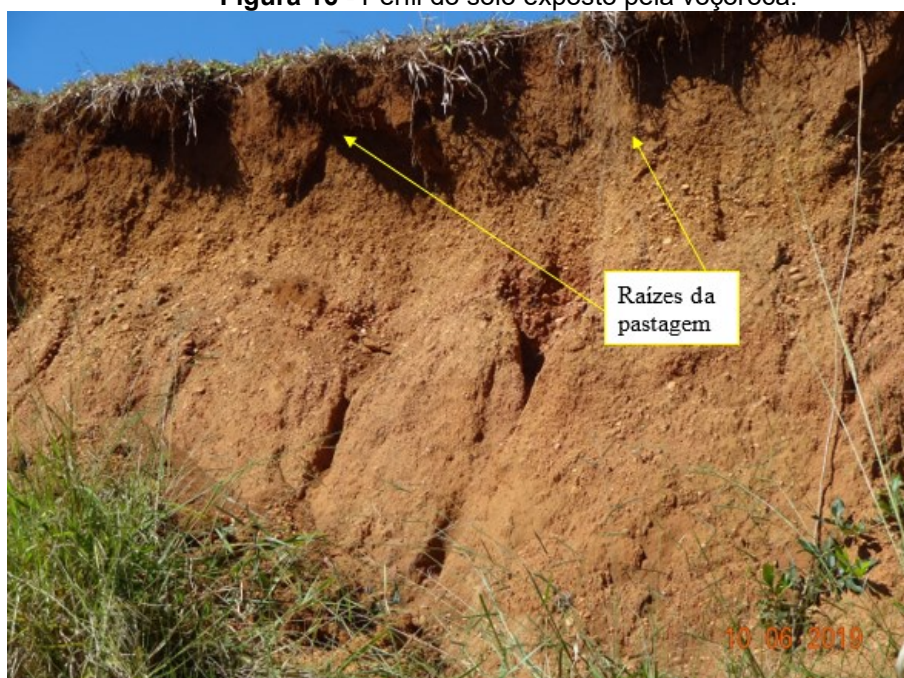
**Figura 16** - Perfil do solo exposto pela voçoroca.

A umidade excessiva em subsuperfície juntamente com o solapamento do solo indica que a erosão não é de origem laminar. Ou seja, ela não é superficial e sim subterrânea, causada por excesso de umidade em superfície de drenagem imperfeita em profundidade. A erosão hídrica superficial inicia quando o solo está descoberto (após desmatamento ou preparo do solo para implantação de culturas), o que não é o caso da Fazenda do Buriti. Pastagem em degradação pode promover erosão laminar por possuir pouca cobertura vegetal do solo pelo capim e raízes pouco presentes em profundidade. Pastagem bem manejada (não dá lugar à erosão) apresenta sistema radicular no perfil do solo, indicando que houve correção da acidez em subsuperfície.

A cratera aberta pela voçoroca possibilitou verificar a “saúde” da pastagem na Fazenda do Buriti. É possível observar raízes ultrapassando os primeiros 20 cm (profundidade que geralmente é mais beneficiada pela correção da acidez do solo) indicando ausência de degradação com relação ao manejo da pastagem (Figura 16 e 17). A cobertura vegetal é uma prática, por si só, eficiente no controle da erosão.

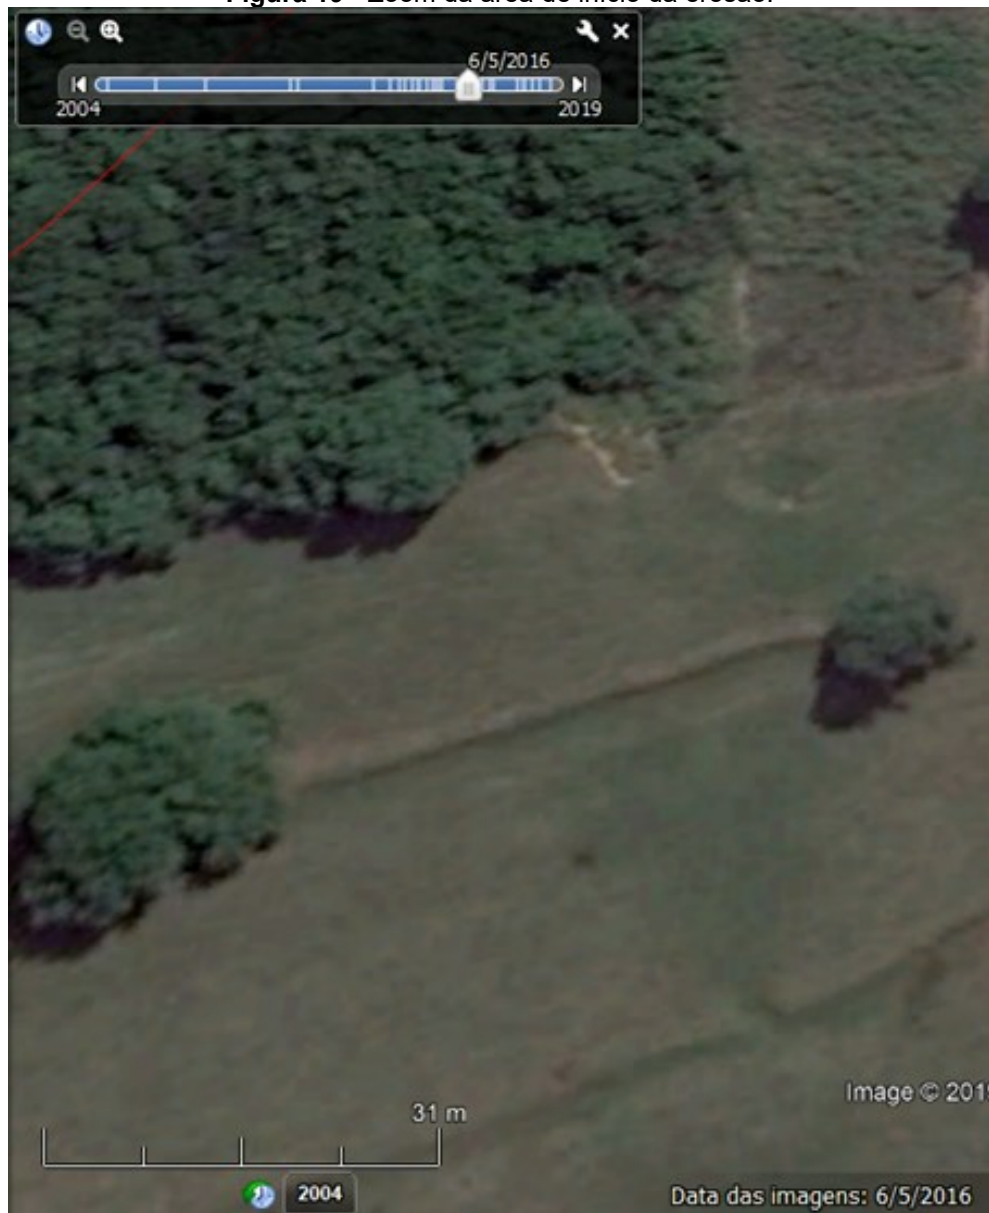
**Figura 19** - Zoom da área de início da erosão.

É importante destacar, a partir da análise ampliada da **Figura 19**, que o processo erosivo teve início na base do talude, progredindo de baixo para cima. Não se tem, na imagem, vestígios de uma linha cortando o terreno que partam da rodovia em direção à área erodida. Nessa situação, a hipótese mais provável é o solapamento na base do terreno, provocado pelo excesso de umidade, o que teria desencadeado um colapso subterrâneo e posteriormente a formação de uma voçoroca.

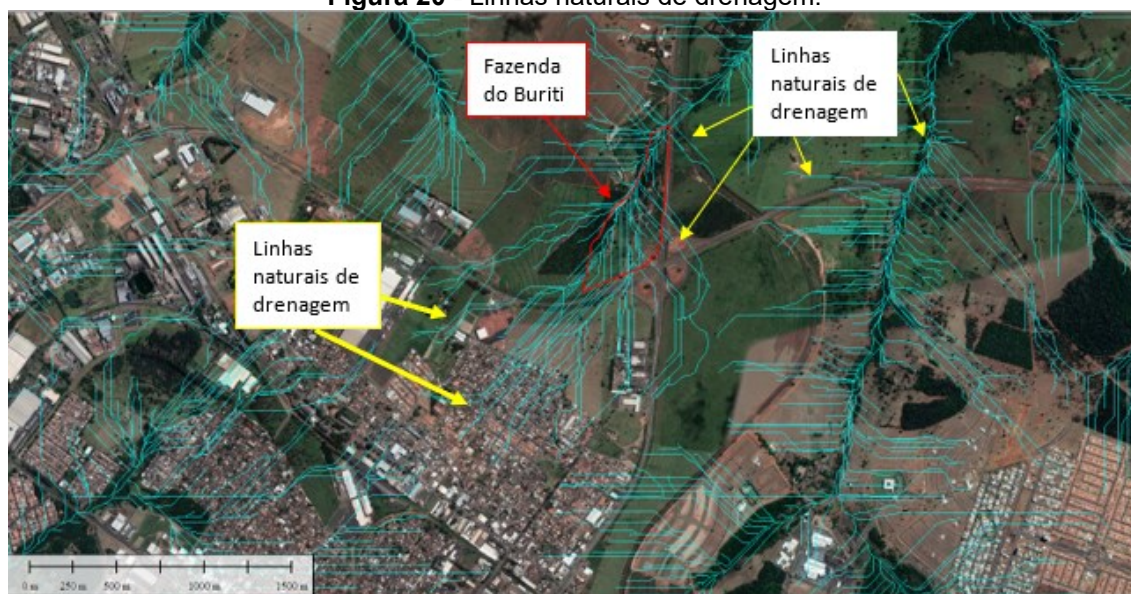
**Figura 20** - Linhas naturais de drenagem.

Observa-se que há um fluxo de linhas de drenagem para dentro da área da Fazenda do Buriti. No entanto, essas linhas se dispersam no perímetro do imóvel, fazendo a divisão natural da água de chuva no terreno (**Figura 21**). Isso, se não houvesse uma rodovia interceptando essas linhas de drenagem.

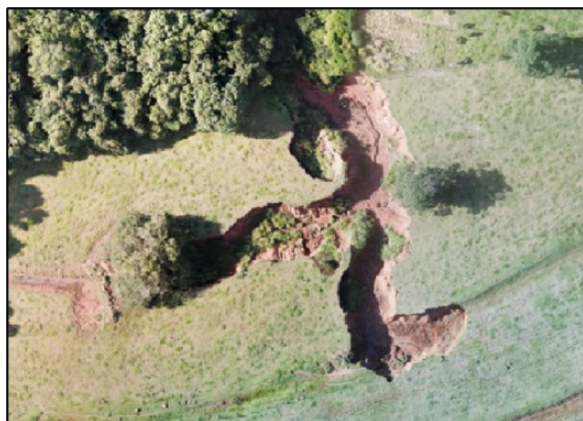
**Figura 28** - Vista aérea da área ocupada pela voçoroca em 2020.

As imagens utilizadas para comparação foram obtidas em datas distintas, sendo uma em 03 de março de 2020 (**Figura 28**) e outra em 30 de março de 2021 (**Figura 29**). Nessas datas foram realizados voos autônomos utilizando um Drone Mavic Pro, que entrega imagens em alta resolução alcançando aproximadamente 3,00 cm/pixel. Após o processamento das cenas, obteve-se um ortomosaico, georreferenciado, que possibilita a análise visual e inserção de poligonal, sobreposta à área ocupada pela voçoroca.

Com isso, obteve-se o quantitativo de área; calculada a partir do limiar da borda da voçoroca, para as datas informadas, o que permitiu a comparação das áreas e determinação da progressão das áreas afetadas pela mesma. A metodologia utilizada é aceitável, uma vez que a área objeto de apreciação não apresenta obstáculos visuais que possam interferir na análise.

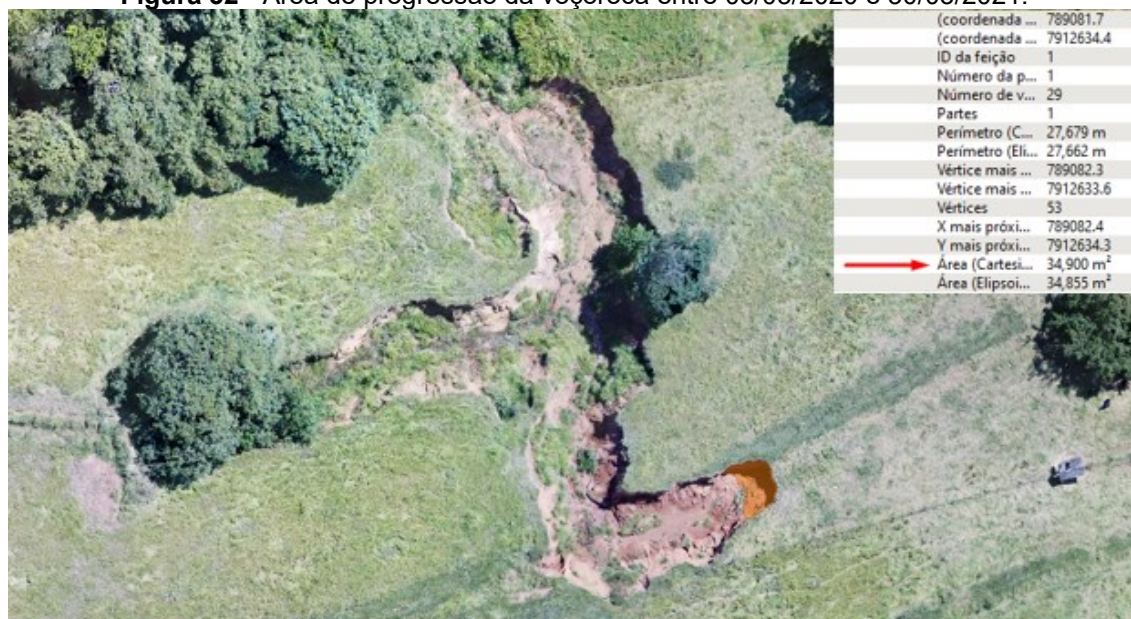
**Figura 32** - Área de progressão da voçoroca entre 03/03/2020 e 30/03/2021.

Aplicando algoritmo diferencial no software SIG, obteve-se a área de progressão da voçoroca entre o período de 03 de março de 2020 e 30 de março de 2021, sendo está de 34,90 m<sup>2</sup> (**Figura 32**).

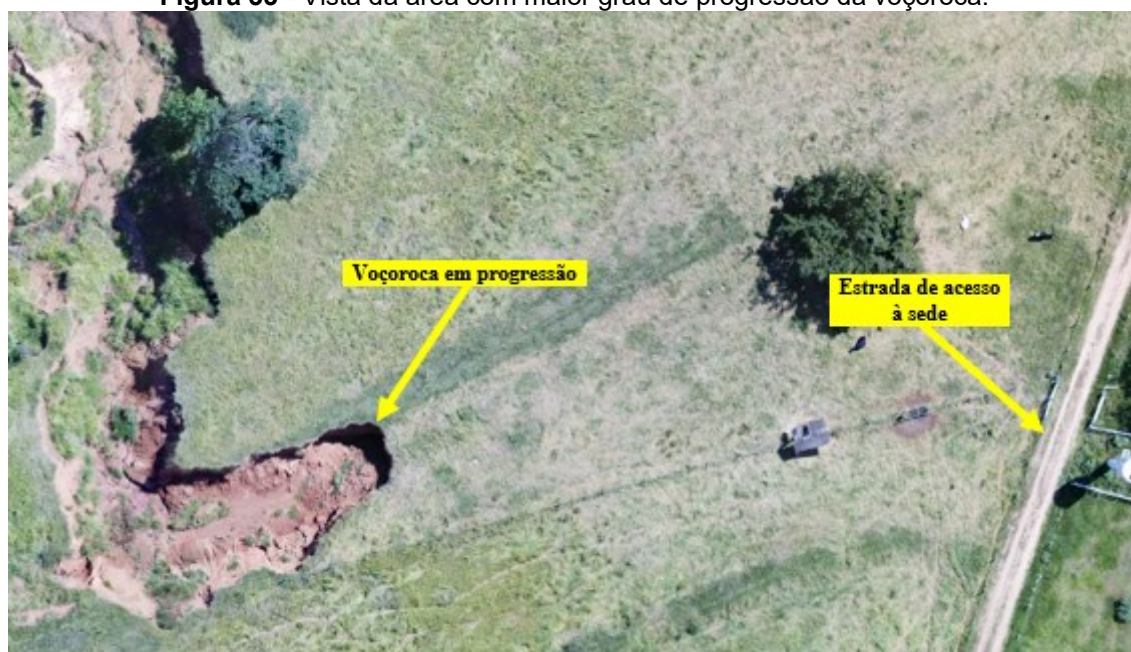
**Figura 33** - Vista da área com maior grau de progressão da voçoroca.

Ainda a análise visual comparativa entre imagens, evidencia que a progressão da voçoroca observada, está se expandindo para a porção nordeste da Fazenda do Buriti, sobre a pastagem e em direção à uma estrada que dá acesso à sede da propriedade (**Figura 33**).

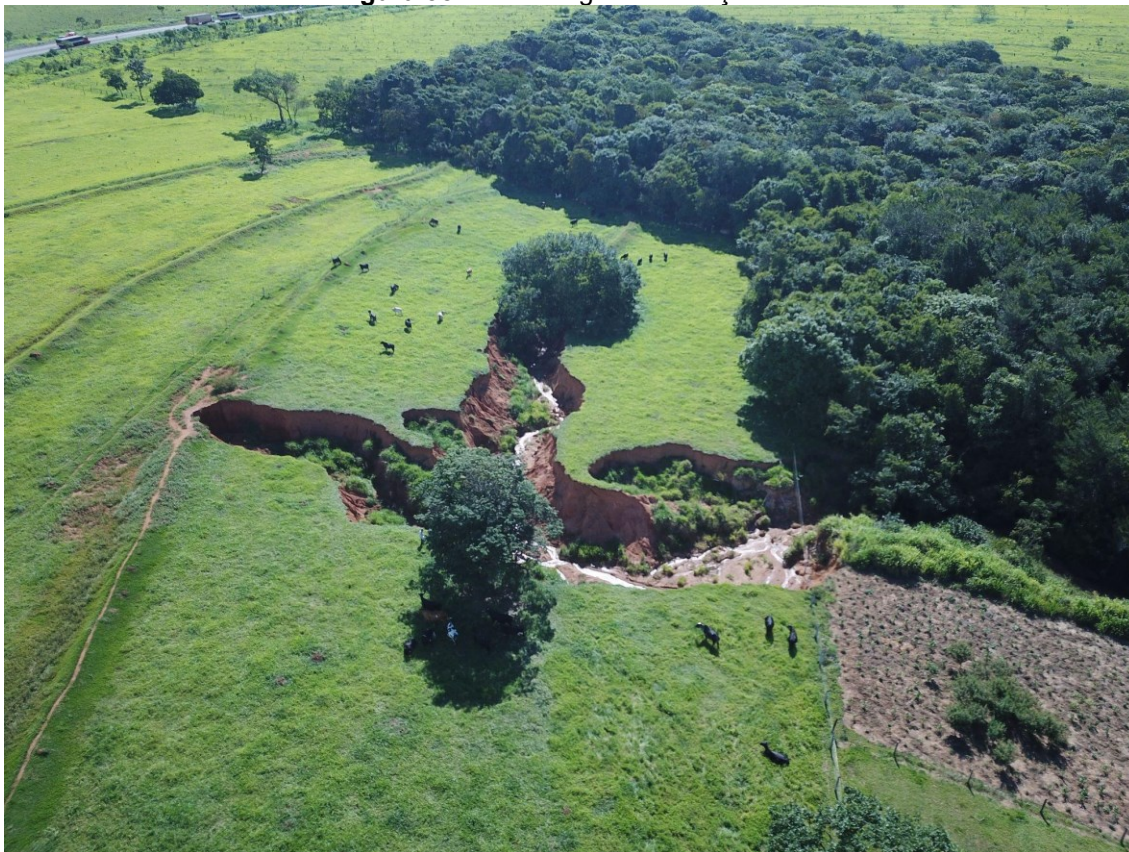
**Figura 35** - Aerofotografia da voçoroca.

Na **Figura 35** observa-se por aerofotografia feita com um drone a magnitude da voçoroca em 2024, nota-se também que acima da erosão existem curvas de nível estruturadas, reforçando a causa da erosão ser o excesso de umidade que desencadeou um colapso subterrâneo e posteriormente a formação de uma voçoroca, pela água pluvial advinda dos bairros e da rodovia a montante da área de pastagem.

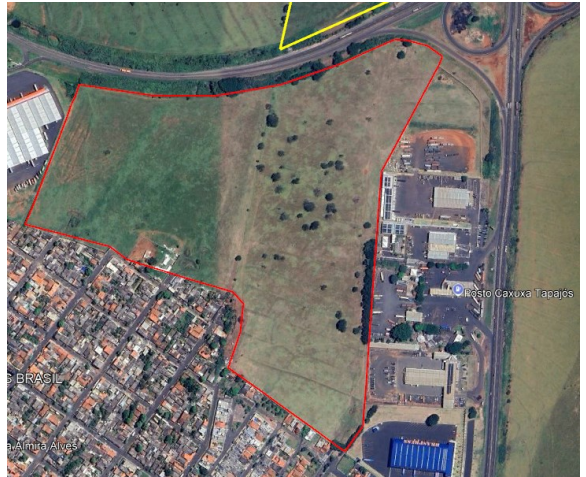
| <b>Figura 47 -</b> Imagens de satélite da área. | <b>Figura 48 -</b> Fotos atuais da área. |

A adoção de curvas de nível na área de escoamento situada a montante da rodovia, como mostra a **Figura 47 e 48**.

Os benefícios das curvas de nível em toda a área são: a diminuição do volume da água que irá infiltrar mais no terreno e a diminuição da velocidade do escoamento superficial prévio as barragens que direcionam o fluxo da água pluvial até o duto que conduz por baixo da rodovia até o interior da área da Fazenda do Buriti, onde apresenta a erosão.

A **Figura 47** representa uma imagem de satélite da área que recebe a água das chuvas dos bairros antes delas chegarem nas barragens da rodovia, e a **Figura 52** representa as curvas de nível. Elas devem ser construídas antes do período chuvoso, entre agosto/2026 e setembro/2026.

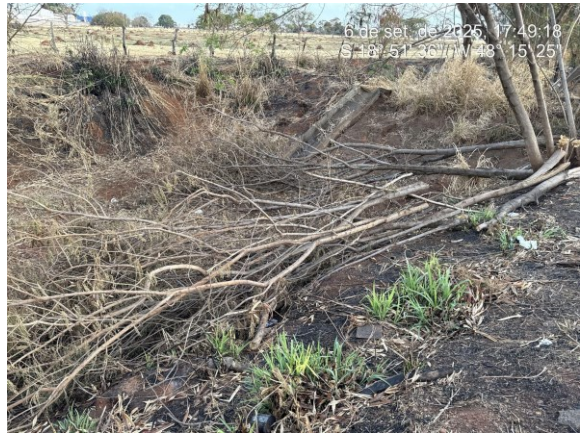
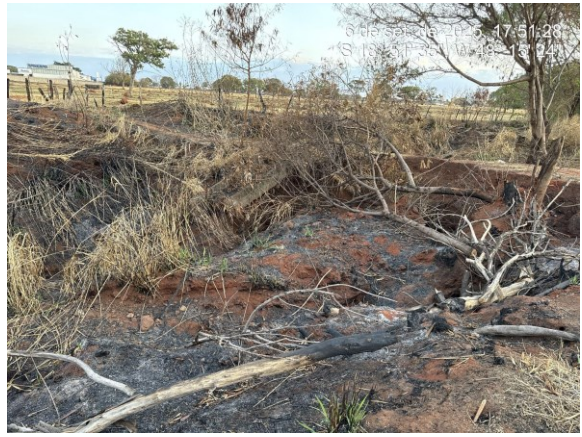
Posterior a esta área existem as barragens e o bolsão de infiltração, em área limítrofe à Fazenda do Buriti, que apresentam bastante sedimentos e material lenhoso de árvores que caíram em cima das barragens, como mostra as **Figuras 49 e 50**. Os sedimentos devem ser removidos para destampar as pedras que servem para diminuir a velocidade de escoamento em que a água chega no duto, assim evita maiores danos a voçoroca. Também, observa-se que não houve manutenção das barragens, deixando a área suscetível a erosão, depósito de sedimentos e material lenhoso.

| <b>Figura 49 -</b> Fotografia da última barragem. | <b>Figura 50 -</b> Fotografia da penúltima barragem. |

Além disso, deve ser realizada a instalação das curvas de nível a montante da rodovia, a manutenção das barragens e do bolsão de infiltração, para remover os sedimentos e as vegetações arbustivas no entorno, sendo feito previamente ao período chuvoso (outubro/2026).
