**Universidade Federal de Uberlândia
Faculdade de Engenharia Mecânica**

**DEGRADAÇÃO DE REVESTIMENTOS POLIMÉRICOS
APLICADOS EM TUBULAÇÕES DE ESGOTO**

Tese apresentada ao Programa de Pós-graduação em Engenharia Mecânica da Universidade Federal de Uberlândia, como parte dos requisitos para a obtenção do título de **DOUTOR EM ENGENHARIA MECÂNICA**.

Área de Concentração: Materiais e Processos de Fabricação.

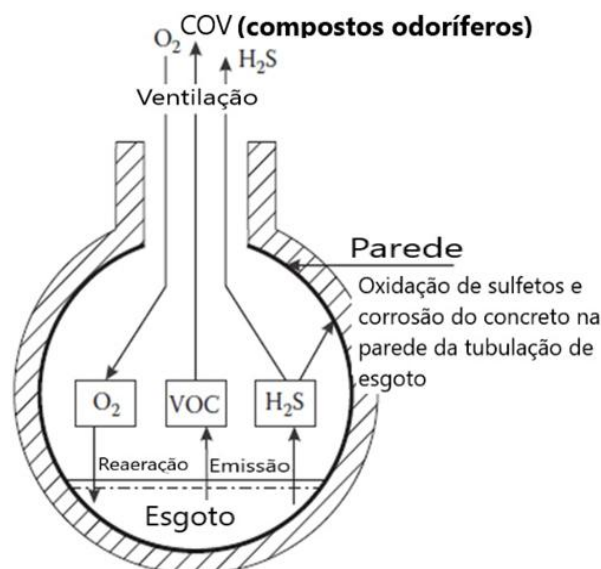
Figura 2.1. Esboço das principais trocas e reações interficiais relacionadas a compostos voláteis na atmosfera de esgoto. Adaptado de HVITVED-JACOBSEN; VOLLERTSEN; NIELSEN, 2013.

A Figura 2.1 ilustra, de forma esquemática, as principais trocas interficiais entre a fase líquida, a atmosfera e as paredes de uma tubulação de concreto em um sistema de esgoto. Destaca-se a entrada de oxigênio (reaeração), a emissão de COV's e H_2S e a ocorrência de reações de corrosão sobre as superfícies internas da tubulação. O esquema reforça a importância dos processos interficiais como elementos centrais na gênese da degradação química e microbiológica observada em redes de esgoto.

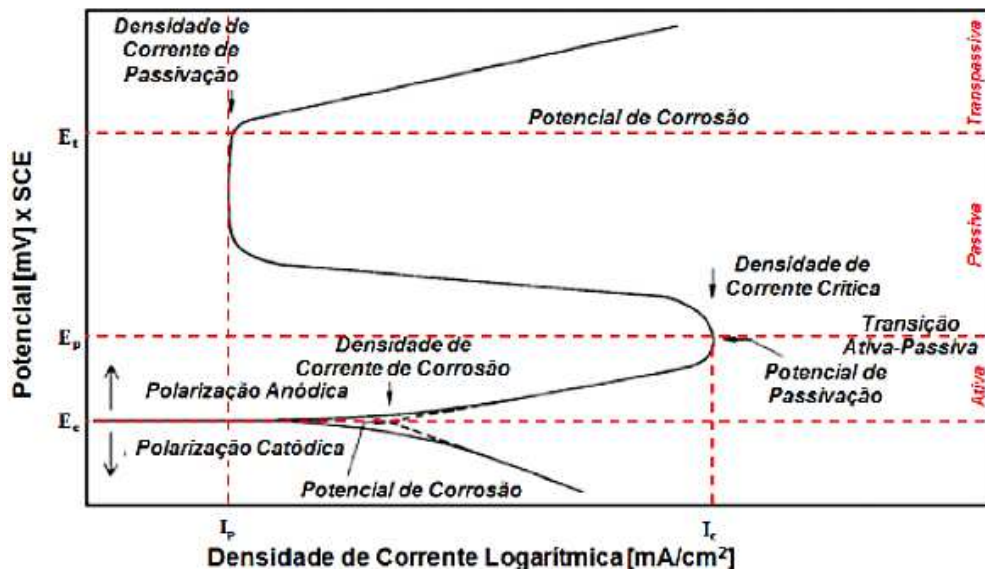
Figura 2.4. Curva de polarização típica de um ensaio potenciodinâmico em aço inoxidável (SANTANDRÉA, 1999).

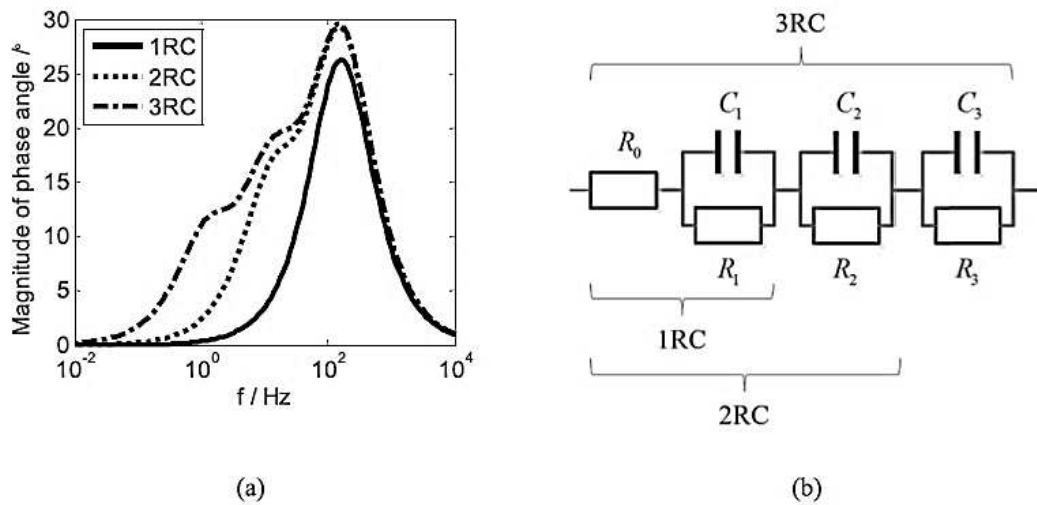
Figura 2.7. (a) Diagrama de Bode do ângulo de fase de circuitos $n(\text{RC})$ ($n = 1, 2, 3$); (b) esquema dos circuitos equivalentes em (a) (HUANG *et al.*, 2016).

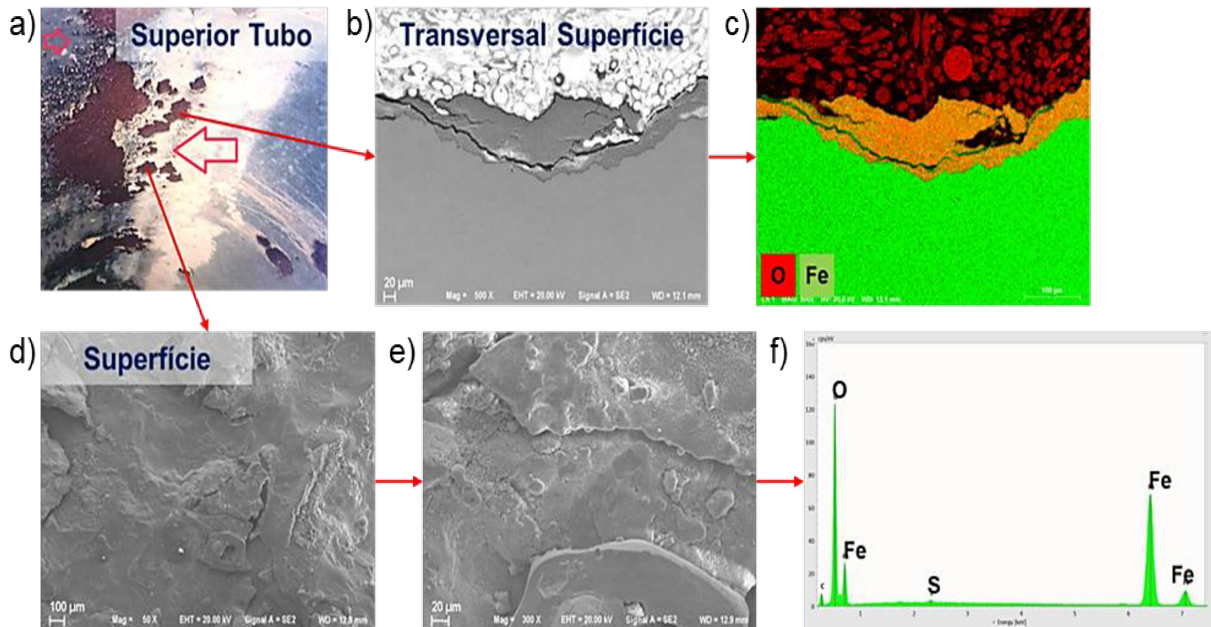
Figura 3.2. Microscopia eletrônica de varredura (MEV) da superfície das partes de aço expostas da parte superior da tubulação de esgoto. A figura mostra em a) indicação da região do tubo; em b) e c) mapeamento da região via EDS da superfície; em d) e e) superfície do material; f) os principais elementos encontrados via EDS na superfície do aço ASTM A36 quando perdeu o revestimento. Fonte próprio autor.

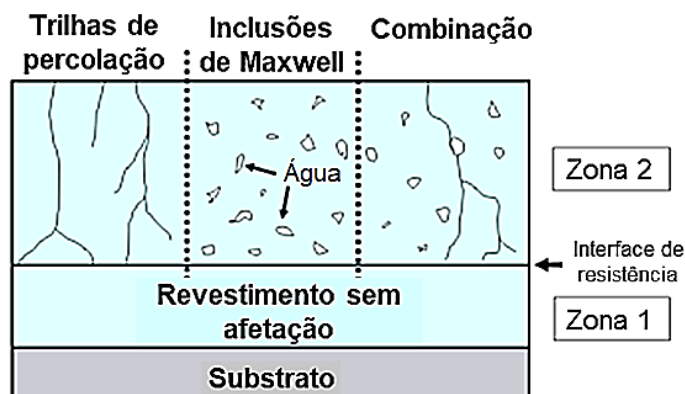
Figura 3.5. Modelo da formação das duas zonas de permeação com uma vista 2D de uma seção transversal do revestimento. Adaptado de Hinderliter *et al.* (2006).

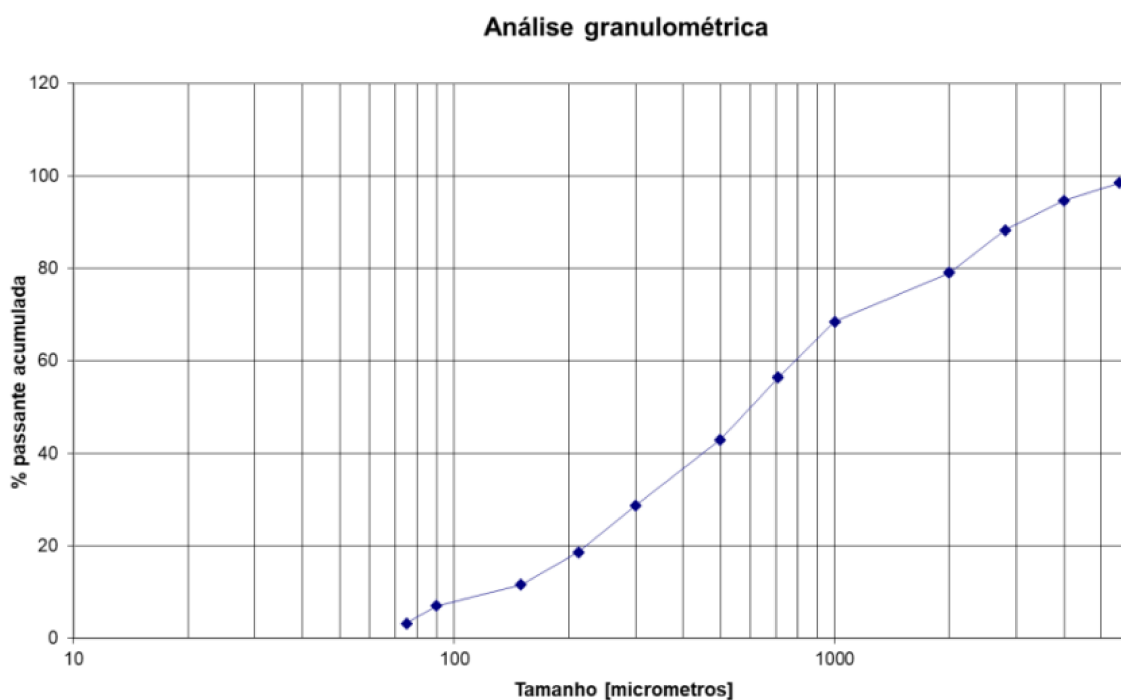
Figura 3.9. Curva granulométrica de partículas abrasivas do esgoto de Uberlândia. Fonte próprio autor.

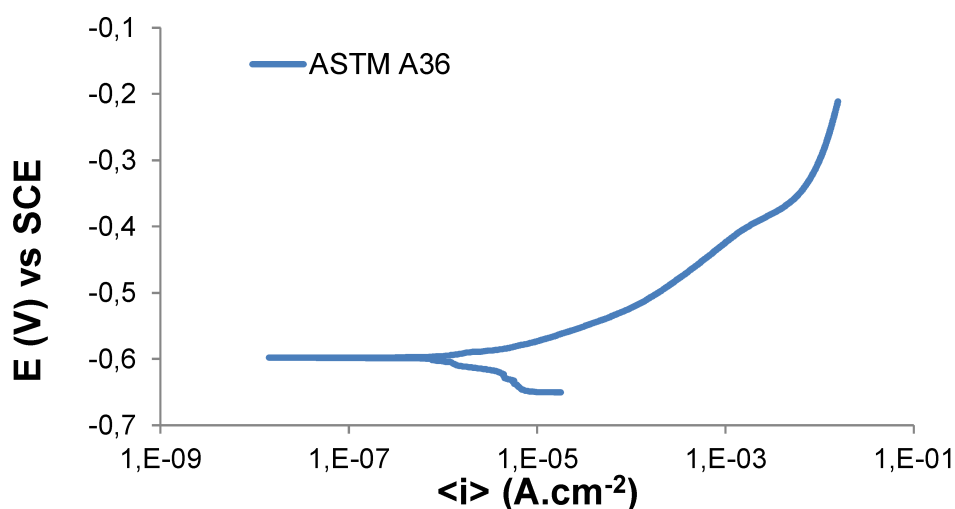
Figura 3.10. Curva de polarização do aço ASTM A36 sem revestimento com meio eletrolítico de esgoto laboratorial com 9,5 g/L de H_2SO_4 . Fonte próprio autor.

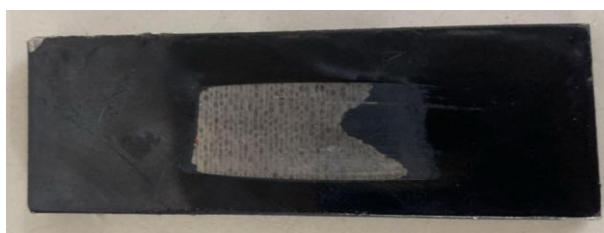
Figura 3.15. Desgaste total do revestimento de alcatrão de hulha, de 1 mm de espessura, pela aplicação de ensaios de roda de borracha úmido conforme a ASTM G105, utilizando partículas abrasivas de sílica com mistura tamanho de 200 μm e de 800 μm de diâmetro médio. Fonte próprio autor.

5% de H_2SO_4 e partículas abrasivas de sílica na quantidade de 5 mL/L conforme mostrado na Tabela 3.1. Primeiramente se seguiram as orientações da norma para ensaios padronizados de roda de borracha úmido ASTM G105, mas seus procedimentos foram muito agressivos para avaliar o revestimento e levavam ao arrancamento total do revestimento como indica a Figura 3.15, mesmo com partículas de sílica (SiO_2) de 200 μm de diâmetro médio e com partículas de 800 μm de diâmetro médio.

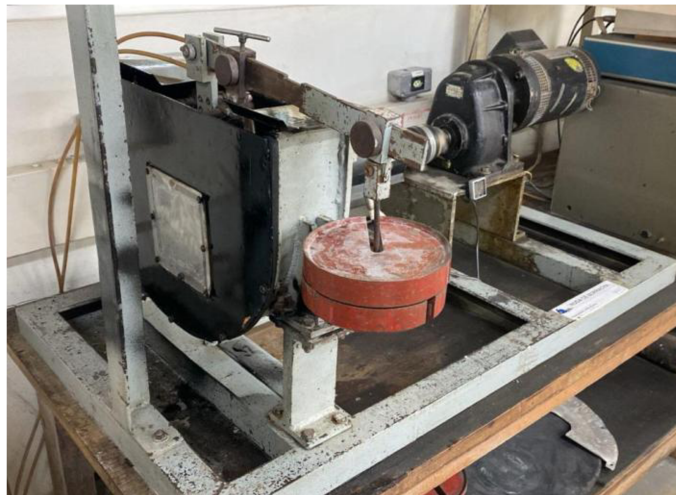
Figura 4.6. (a) Esquema do abrasômetro roda de borracha úmido a ser utilizado nos ensaios (ASTM G105); (b) Bancada de roda de borracha úmido do Laboratório de Tribologia e Materiais - LTM. Fonte próprio autor.

dureza 60 ± 2 Shore A. O corpo de prova é inserido dentro de um porta-amostra refrigerado à água fixada por um sistema de alavancas que permite a aplicação da força normal. O sistema está fechado numa câmara onde está a lama de esgoto (ASTM G105). O esquema do sistema de roda de borracha é apresentado na Figura 4.6 – (a). Como foi falado na seção 3.4.2 o sistema de roda de borracha úmido foi adaptado de uma bancada de roda de borracha seco, a bancada é apresentada na Figura 4.6 – (b).

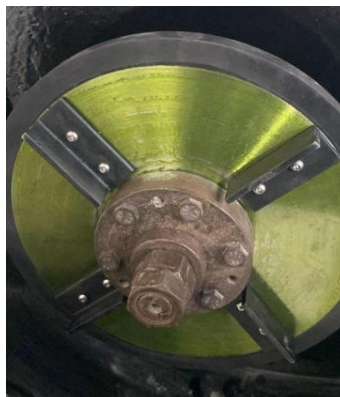
A roda de borracha consiste em uma roda de aço de diâmetro de 152,4 mm com um anel de borracha clorobutílica de dureza 60 ± 2 Shore A e seção 12,5 mm x 12,5 mm. Essa

borracha é fixada externamente à roda que gira a uma velocidade constante de 200 rpm. A roda tem 4 pás de agitação em cada face (Figura 4.7).

Figura 4.7. Roda de borracha com pás de agitação usadas nos ensaios de roda de borracha úmido. Fonte próprio autor.

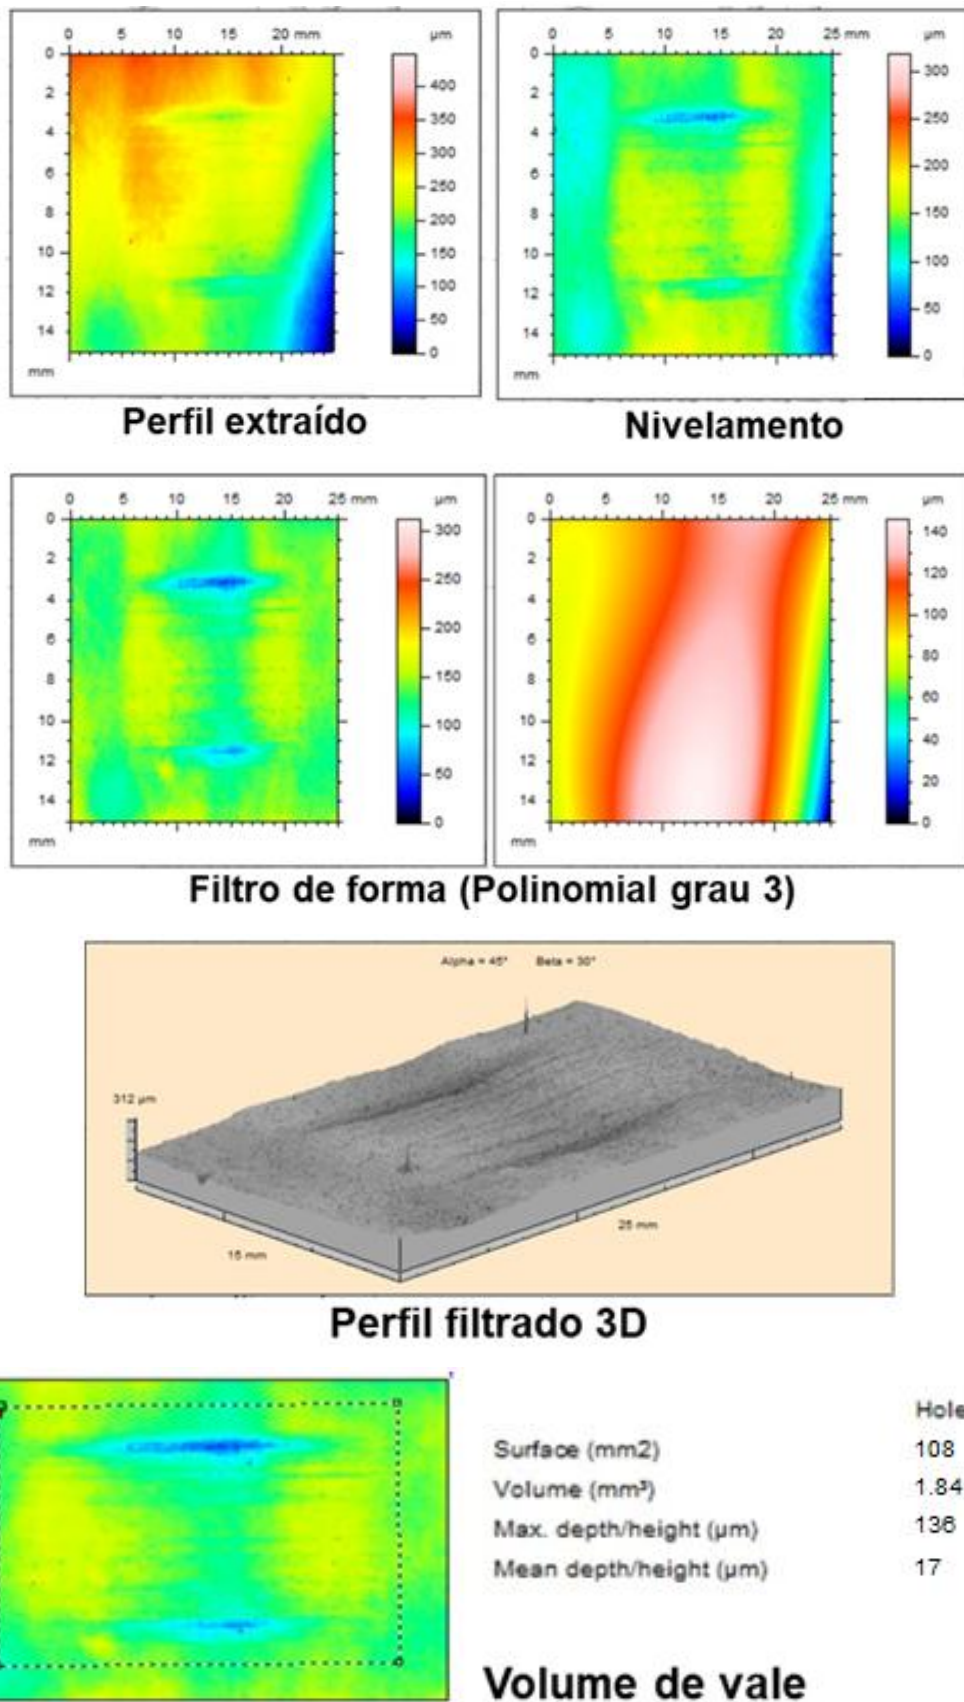
Figura 4.8. Procedimento de análise das interferometrias para obtenção do volume desgastado em amostras após ensaios de roda de borracha úmido. Fonte próprio autor.

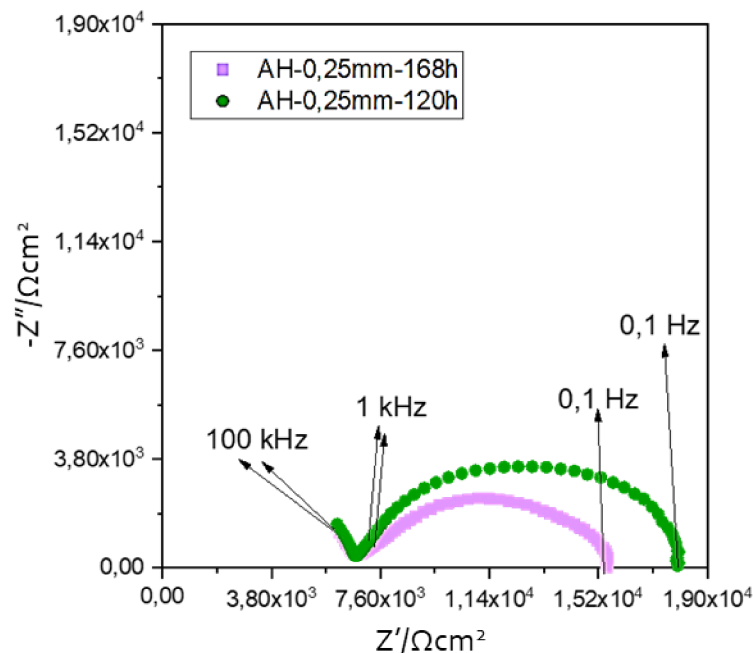
Figura 5.23. Diagramas de Nyquist para o aço ASTM A36 revestido por alcatrão de hulha em espessura de $\approx 0,25$ mm, após 120 h e 168 h de imersão em esgoto laboratorial contendo 5% de H_2SO_4 . Amplitude de perturbação de ± 20 mV e faixa de frequência de 100 kHz a 0,1 Hz. Fonte próprio autor.
