**MANIFESTAÇÕES PATOLÓGICAS EM ESTRUTURAS DE CONCRETO**  
**PROTENDIDO**

Manifestações patológicas em estruturas de concreto protendido.

Trabalho de conclusão de curso apresentado à Faculdade de Engenharia Civil da Universidade Federal de Uberlândia, como parte dos requisitos para a obtenção do título de bacharel em Engenharia Civil.

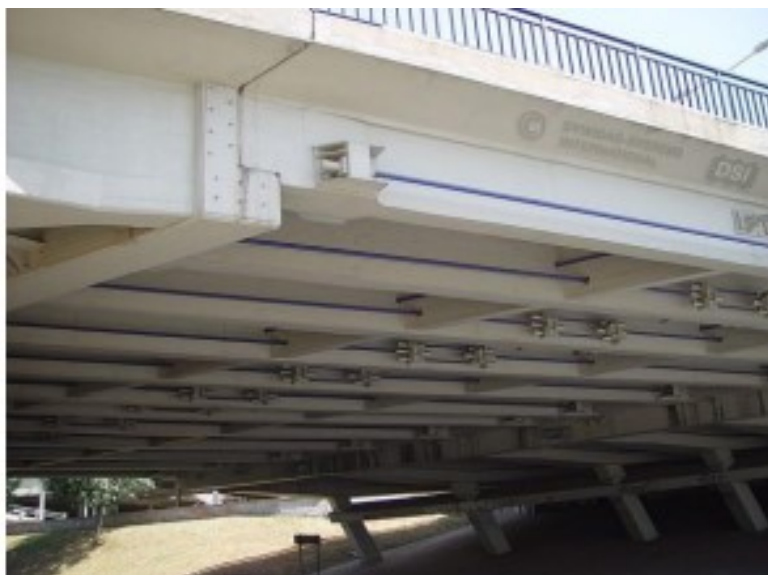
Figura 2 – Viaduto com reforço de cordoalha

O pós tensionamento, também é referido como protensão de cabos não aderentes, é a forma de protender em que os cabos de aço de alta resistência são posicionados em dutos ou bainhas antes ou durante a concretagem, mas somente tensionados após o concreto ter atingido a resistência mínima especificada. Após essa cura inicial, as cordoalhas ou barras são tensionadas até a carga de protensão determinada em projeto, ancoradas mecanicamente contra o concreto e, normalmente, os espaços vazios são preenchidos com graxa para garantir aderência e proteção contra corrosão. Essa técnica também possibilita a protensão com as cordoalhas posicionadas externamente ao elemento estrutural, conforme ilustrado na Figura 2, o que facilita a manutenção e o monitoramento da vida útil das cordoalhas de protensão (BASTOS, 2025).

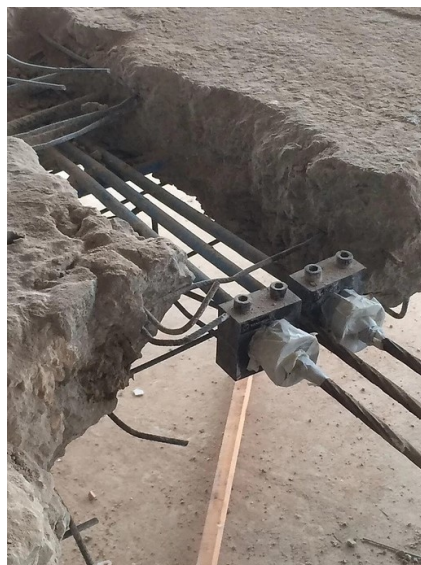
Figura 9 – Escorregamento nas ancoragens

Outra manifestação patológica recorrente em estruturas de concreto protendido é a perda de protensão, caracterizada pela redução gradual ou abrupta da força inicialmente aplicada aos cabos. Essa perda pode ocorrer por diversos mecanismos, como relaxamento do aço, fluência e retração do concreto, escorregamento nas ancoragens ou degradação dos cabos por corrosão, conforme pode ser observado na Figura 9. Embora parte dessas perdas seja prevista e considerada em projeto, perdas excessivas ou não previstas comprometem o desempenho estrutural, resultando em aumento das deformações, surgimento de fissuras e redução da capacidade resistente.

Segundo Hanai (2005), a perda de protensão não controlada pode descaracterizar o comportamento estrutural esperado, aproximando-o de um sistema de concreto armado convencional, porém sem as armaduras passivas adequadamente dimensionadas para tal condição.

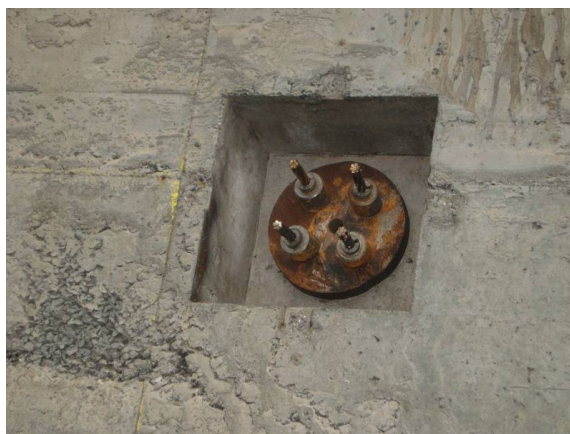
Figura 11 – Sistema de ancoragem oxidado

As infiltrações de água representam outra manifestação patológica de grande impacto nas estruturas de concreto protendido, atuando tanto como causa quanto como agravante de outros danos. A presença de água no interior do concreto facilita a penetração de agentes agressivos, como cloretos e dióxido de carbono, acelerando processos de corrosão das armaduras e dos cabos de protensão, conforme a Figura 11. Em sistemas pós-tensionados, infiltrações associadas a falhas no grauteamento das bainhas ou na vedação das ancoragens constituem um dos principais fatores de risco para a degradação dos tendões.

A proteção das regiões de ancoragem merece atenção especial nas proposições de reparo, uma vez que esses pontos concentram elevadas tensões e são particularmente suscetíveis à infiltração de agentes agressivos. Falhas no selamento das cabeças de ancoragem, deficiência de cobrimento ou execução inadequada do grauteamento favorecem a entrada de umidade e cloretos, acelerando processos corrosivos. Conforme indicado por Lima *et al.* (2022), intervenções nessas regiões devem incluir a reconstituição adequada do cobrimento, a aplicação de materiais de proteção anticorrosiva e, quando necessário, a instalação de sistemas adicionais de vedação, de modo a reduzir a exposição dos cabos a ambientes agressivos.

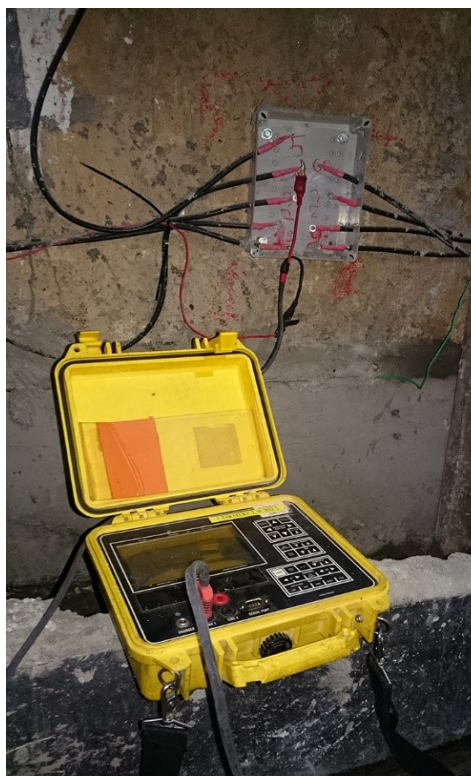
Figura 16 - Ensaio RIMT

O ensaio RIMT (*Remanent Induction Magnetic Test*), também denominado método de indução magnética remanente, é um ensaio não destrutivo de elevada relevância para a avaliação da integridade dos cabos de protensão embutidos no concreto, especialmente em estruturas de concreto protendido, nas quais a ruptura dos tendões representa um dos mecanismos de falha mais críticos, conforme a Figura 16.

O princípio do método baseia-se na magnetização do aço de protensão por meio da aplicação de um campo magnético intenso, capaz de atravessar o cobrimento de concreto e induzir magnetização ao longo do trajeto dos cabos.

Após a remoção do campo externo, o aço mantém uma magnetização residual, cuja distribuição é sensível à presença de descontinuidades, como fissuras, corrosão localizada ou rupturas parciais dos fios (Lima *et al.*, 2022).
