SERVIÇO PÚBLICO FEDERAL  
MINISTÉRIO DA EDUCAÇÃO  
UNIVERSIDADE FEDERAL DE UBERLÂNDIA  
PROGRAMA DE PÓS-GRADUAÇÃO EM ENGENHARIA CIVIL

**AVALIAÇÃO DE DANOS EM DORMENTES DE CONCRETO  
PROTENDIDO POR MEIO DA TÉCNICA DE ANÁLISE  
MODAL**

Dissertação apresentada à Faculdade de Engenharia Civil da Universidade Federal de Uberlândia, como parte dos requisitos para a obtenção do título de Mestre em Engenharia Civil.

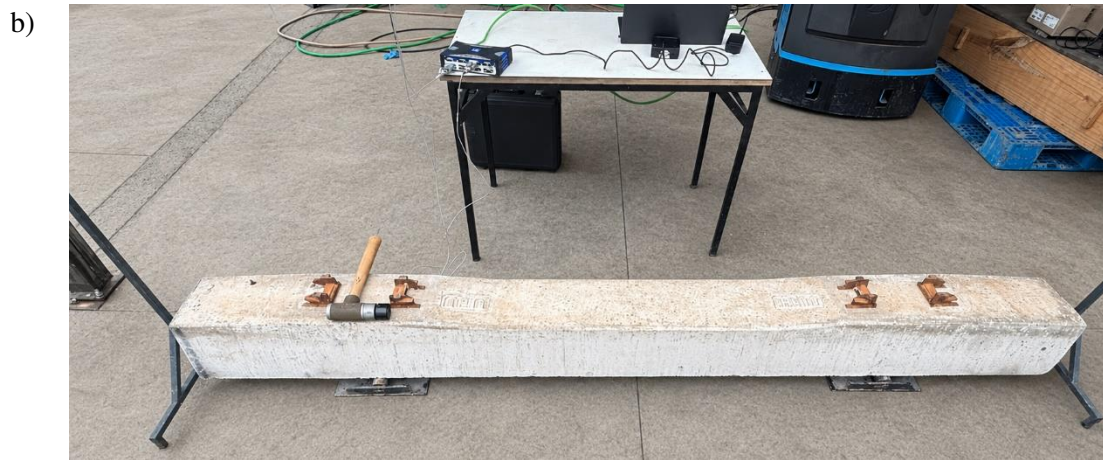
Figura 24: Posicionamento do acelerômetro no dormente

Medidas em centímetro (cm).
