**ANÁLISE DOS PROCESSOS EROSIVOS E DAS CONDIÇÕES**  
**SOCIOAMBIENTAIS DO BAIRRO ÉLISSON PRIETO (UBERLÂNDIA-MG)**

Trabalho de Conclusão de curso apresentado ao Instituto de Ciências Agrárias, da Universidade Federal de Uberlândia como requisito para a conclusão do curso de Bacharel em Engenharia Ambiental.

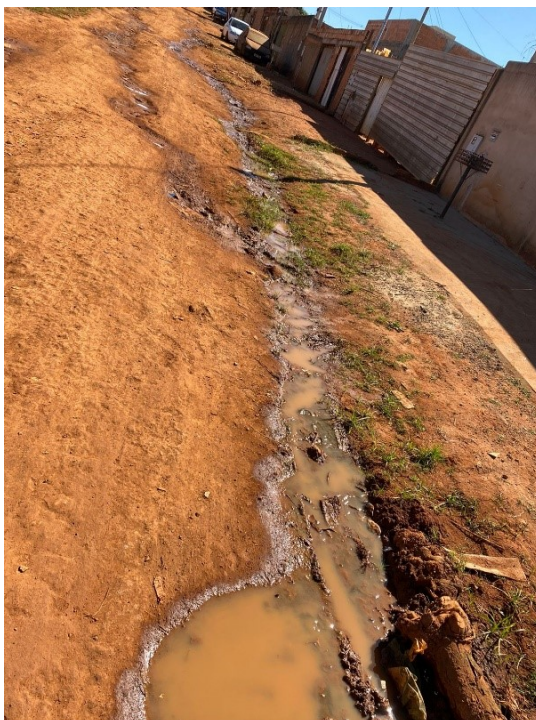
Figura 2. Erosão no bairro Élisson Prieto

A relação entre a precariedade do saneamento básico nas periferias urbanas e a ocorrência de erosão é direta. A inexistência de sistemas de drenagem pluvial faz com que a água da chuva escoe livremente pelas vias não pavimentadas, removendo partículas do solo e provocando sua instabilidade (BOTELHO, 2011). Conforme ilustra a Figura 2 que retrata uma erosão no bairro Élisson Prieto o qual é considerado uma periferia da cidade de Uberlândia.

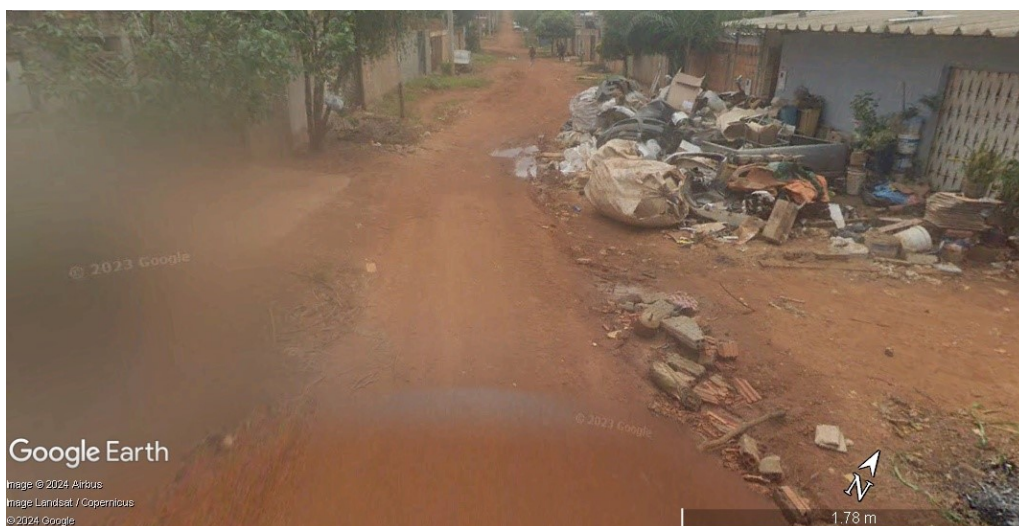
Figura 6. Resíduos localizados no bairro Élisson Prieto

A moradora encarregada de comentar sobre a imagem que representa os resíduos trouxe à memória os problemas enfrentados no bairro, onde há uma área próxima à sua residência com resíduo exposto, onde os vizinhos descartam todo tipo de resíduo. Esse cenário resultou na presença de animais como cobras, escorpiões e ratos. A Figura 6 demonstra uma área onde é possível visualizar resíduos próximos das residências.

Essa situação demonstra a ausência de infraestrutura adequada e reforça o padrão de exclusão observado em áreas periféricas, conforme discutido por Maricato (2011). Além disso, foi relatado que existem caçambas distribuídas por todo o bairro, nos quais os resíduos são coletados semanalmente, duas vezes por semana, embora uma grande parcela dos residentes não os utilize.

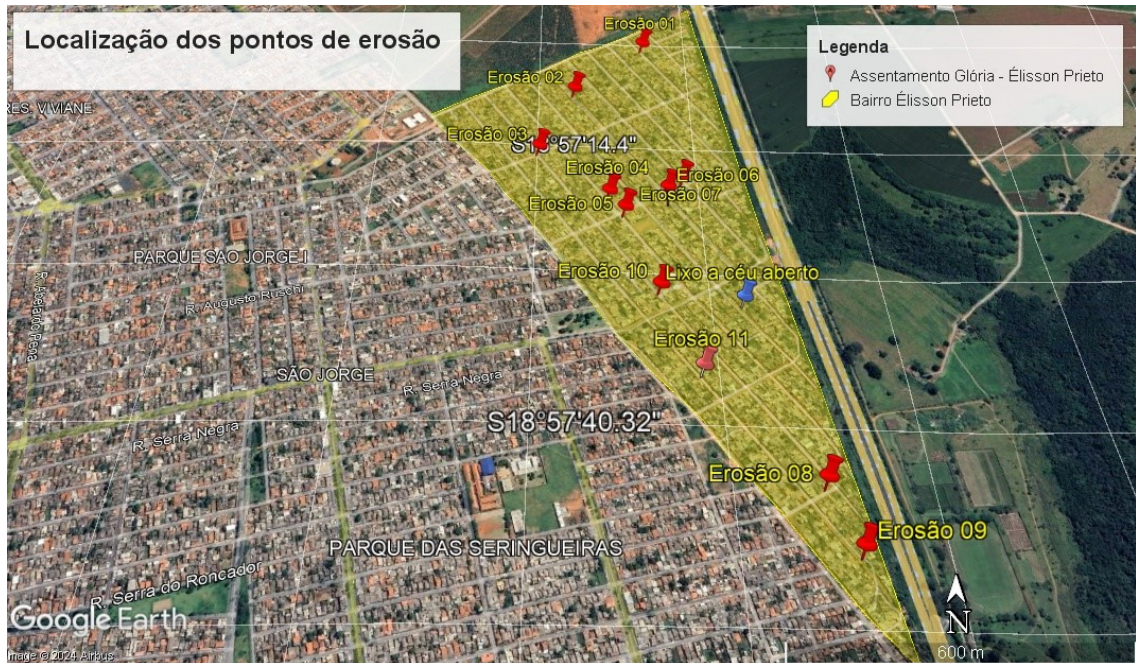
Figura 7. Localização dos pontos de erosão no bairro Élisson Prieto

sua distribuição ao longo de diferentes vias do bairro, o que indica que o problema não é pontual, mas generalizado.

Na Figura 8 a Figura 18 apresentam-se as ocorrências da erosão em cada ponto selecionado na Figura 7.

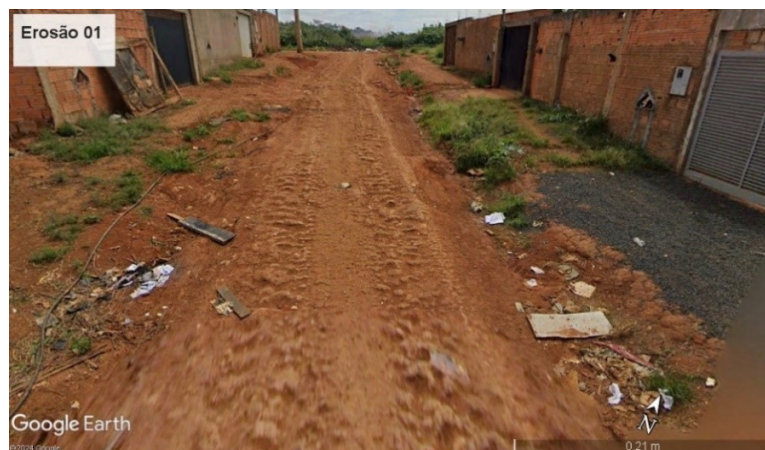
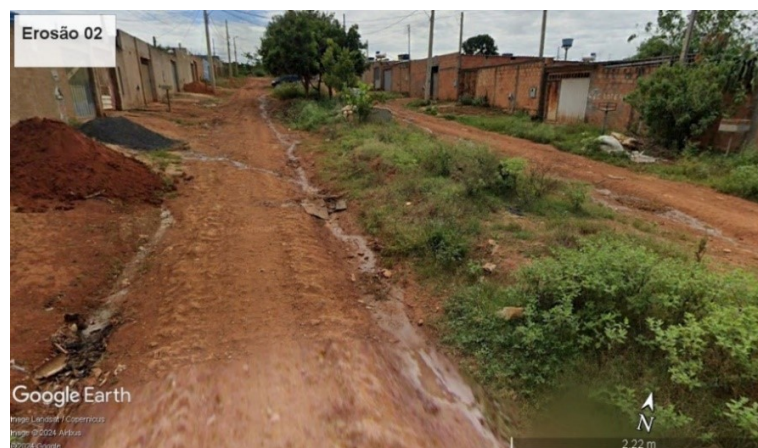
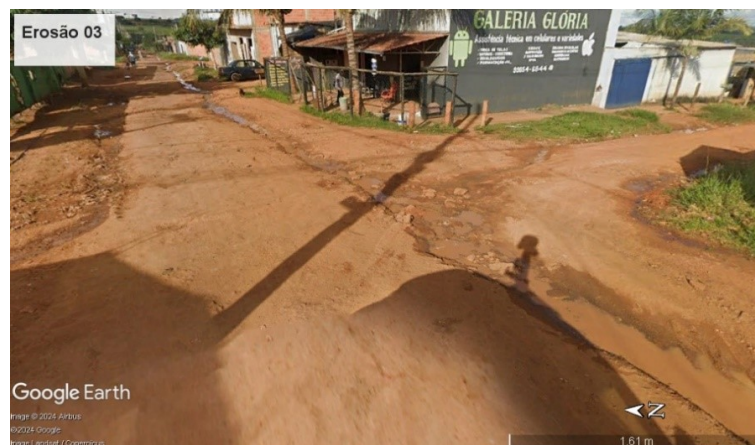
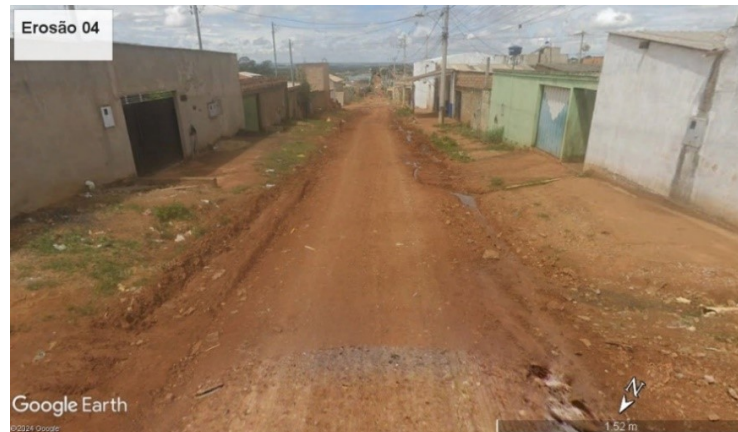
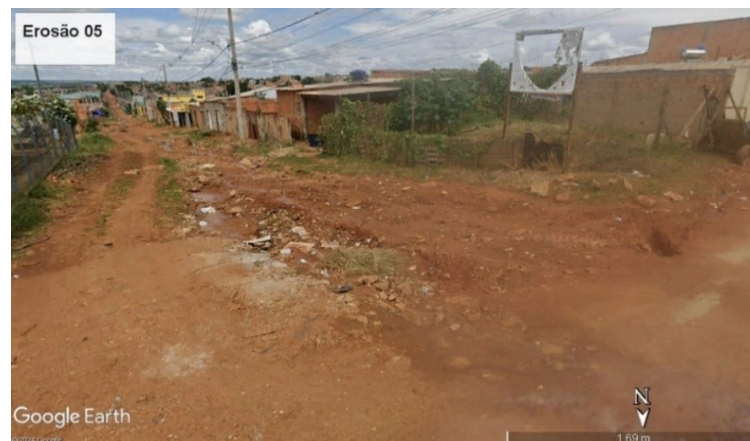
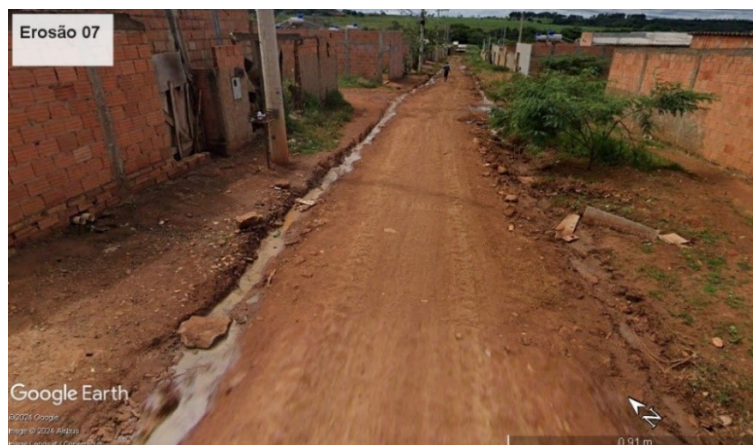
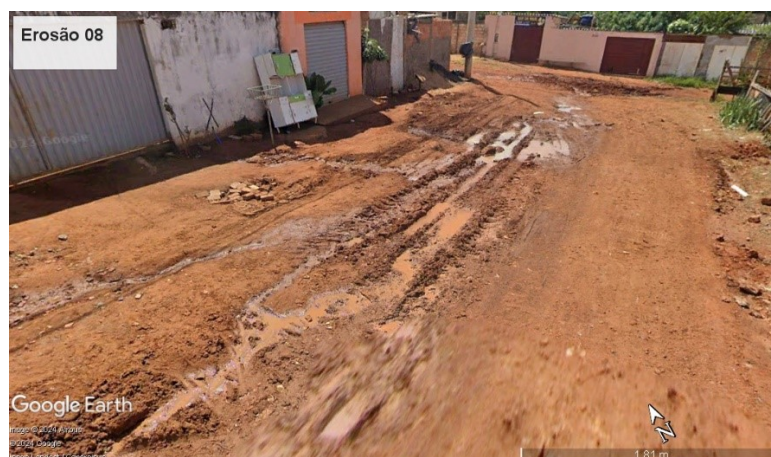
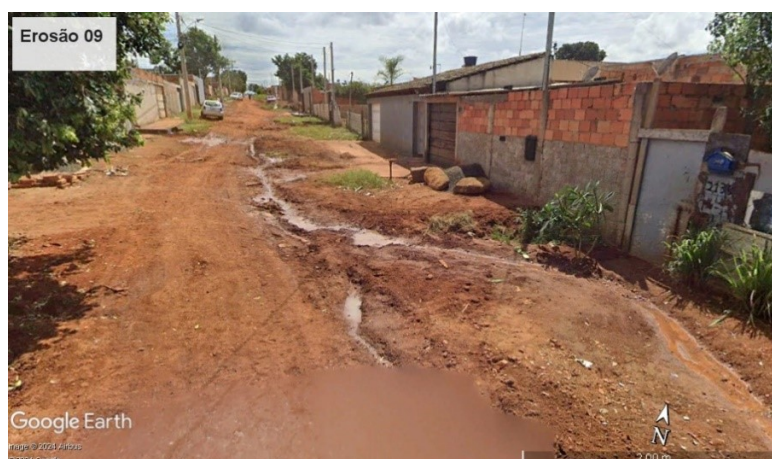
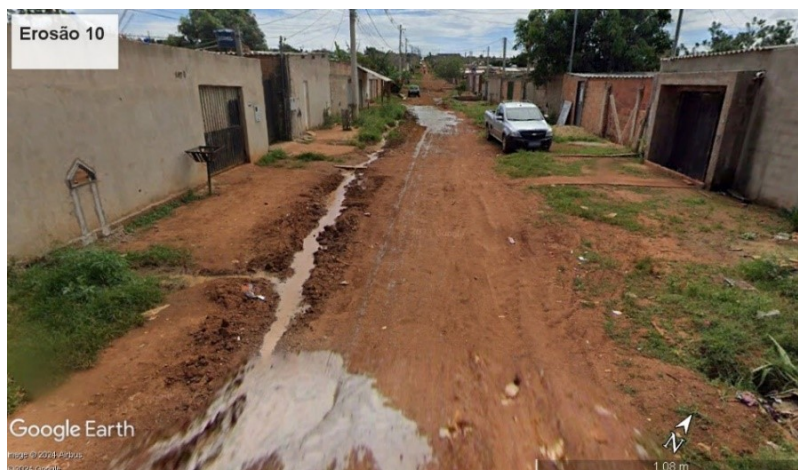
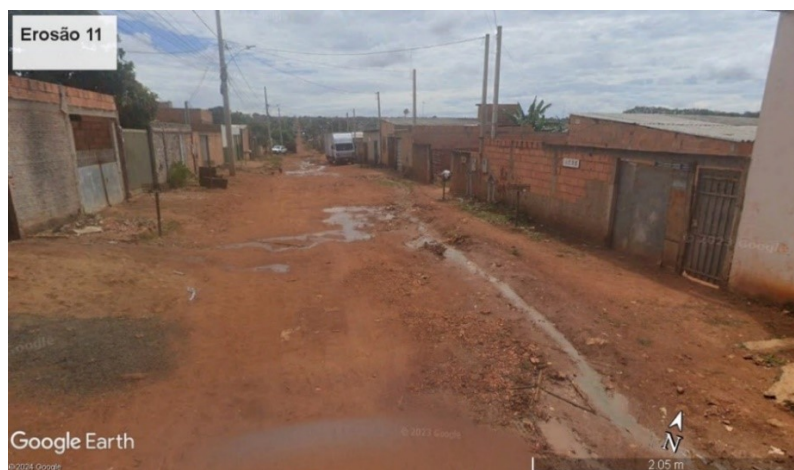
As figuras anteriores retrataram ocorrências de erosão laminar em diferentes ruas do bairro, como a rua Luiz Humberto Lucena (Figura 8), rua Antônio Messas de Arcanjo de Oliveira (Figura 7), avenida Karl Marx (Figura 10 e Figura 17), rua Frei Tito (Figura 11), rua Paulo Alexandre Garcia (Figura 12, Figura 13 e Figura 14), rua Antônio Nunes de Souza (Figura 16 e Figura 18) e em uma rua não identificada pelo *Software Google Earth Pro* (Figura 15). Essas imagens evidenciam a presença recorrente desse tipo de erosão em áreas com características semelhantes, como ausência de pavimentação e inexistência de sistemas adequados de drenagem pluvial.

De acordo com Guerra (2011), a erosão laminar está diretamente associada à exposição do solo e à ausência de proteção vegetal, sendo intensificada em ambientes urbanos com deficiência de infraestrutura. Nesse sentido, a recorrência dessas feições nas áreas analisadas confirma a influência direta da falta de pavimentação e de sistemas de drenagem pluvial, corroborando as discussões de Tucci (2008), que destaca que o escoamento superficial desordenado em áreas urbanas favorece a perda de solo e a formação de processos erosivos.

- Implantação de sistemas de drenagem pluvial;
- Pavimentação das vias urbanas;
- Recuperação de áreas degradadas;
- Revegetação de encostas;
- Ampliação do planejamento urbano integrado.
