**PLANO DE RECUPERAÇÃO DE ÁREAS DEGRADADAS  
(PRAD) NA CHÁCARA BELA VISTA, UBERLÂNDIA - MG**

**Trabalho de conclusão de curso  
apresentado à Universidade Federal de  
Uberlândia, como requisito para  
obtenção do título de Engenheiro  
Ambiental e Sanitarista pela Curso de  
Engenharia Ambiental e Sanitária.**

**PLANO DE RECUPERAÇÃO DE ÁREAS DEGRADADAS (PRAD)**  
**CHÁCARA BELA VISTA, UBERLÂNDIA –MG**

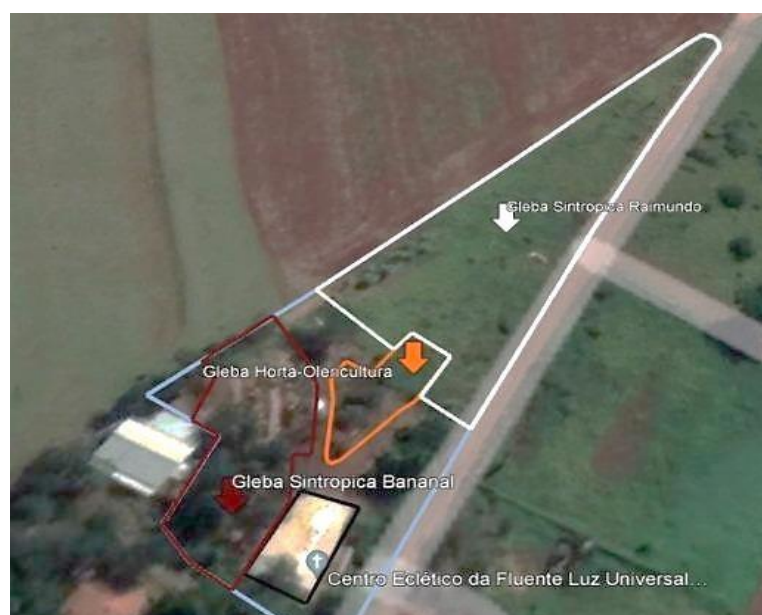
**Figura 5-** Divisão da área em glebas da Chácara Bela Vista, Uberlândia-MG.

Considerando a dimensão da chácara, o estudo evidenciou que a área degradada apresenta extensão significativa, totalizando 0,3920 hectares. A área de intervenção foi subdividida em três glebas distintas, cada uma com características próprias e manejo homogêneo. Os declives foram determinados por meio do Google Earth, enquanto as localizações foram referenciadas no sistema geodésico WGS 84. A delimitação da área de dano está apresentada na Figura 5.

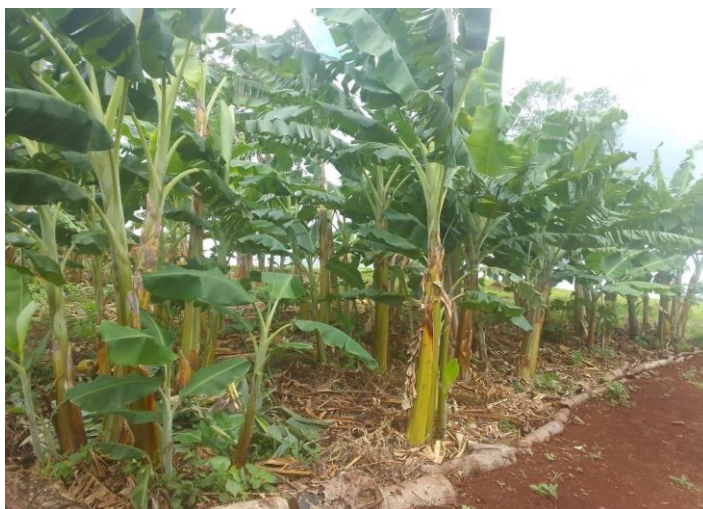
**Figura 6-** Gleba 1 - Plantação de bananeiras (Musa) na Chácara Bela Vista, Uberlândia-MG.

A primeira gleba apresenta área de 0,084 hectares e declividade de aproximadamente 5 metros ao longo de um percurso de 20 metros. Essa área é utilizada para o cultivo de banana, em consórcio com algumas espécies arbóreas, e encontra-se localizada na porção central do polígono, nas coordenadas de latitude  $-18.851548^{\circ}$  e longitude  $-48.157398^{\circ}$ . A delimitação e representação da gleba estão apresentadas na Figura 6.

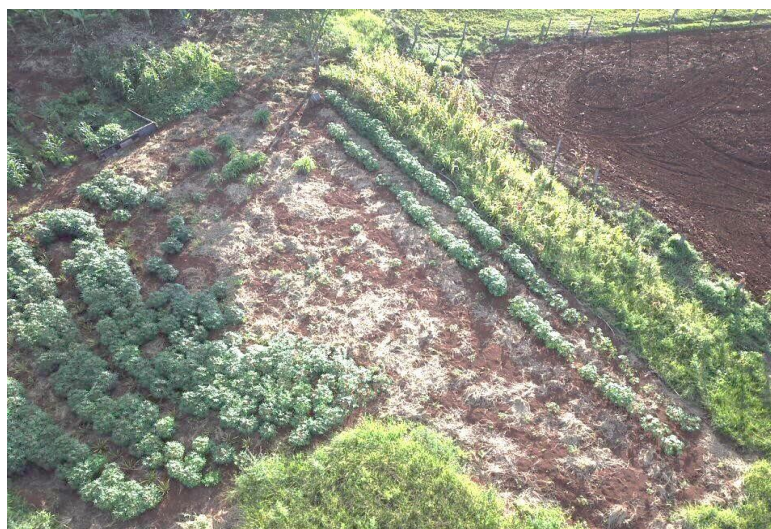
**Figura 7-** Gleba 2 - Cultivo de hortaliças na Chácara Bela Vista, Uberlândia-MG.

A segunda gleba está situada na porção central do lote, apresentando declividade suave e área de 0,0304 hectares. Essa área é destinada ao cultivo de hortaliças, também em consórcio com algumas espécies arbóreas. Suas coordenadas centrais são latitude  $-18.851279^{\circ}$  e longitude  $-48.157377$ , conforme ilustrado na Figura 7.

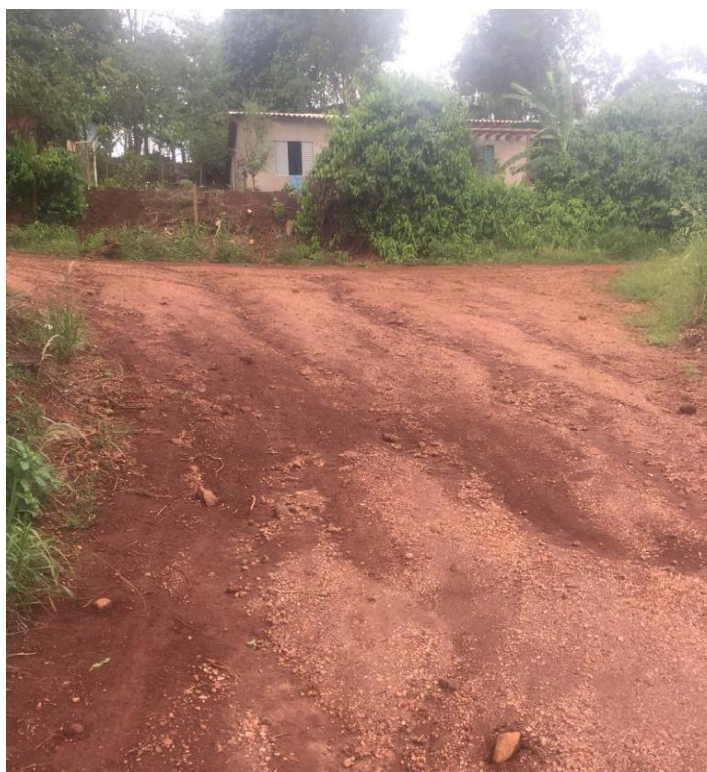
**Figura 8-** Declividade na Chácara Bela Vista, Uberlândia-MG.

Já a terceira gleba possui área de 0,2776 hectares e apresenta declividade de aproximadamente 12 metros ao longo de um percurso de 132 metros. Essa área foi utilizada como pastagem até o ano de 2023, caracterizando-se por vegetação rasteira, e atualmente encontra-se em uso para cultivo agrícola. A posição central do polígono está localizada nas coordenadas de latitude  $-18.851125^\circ$  e longitude  $-48.156075^\circ$ . A declividade da área é ilustrada por meio de registro fotográfico obtido a partir da parte externa da propriedade, evidenciando a sede e permitindo a visualização dos diferentes níveis de inclinação ao longo do terreno, o que facilita a compreensão das variações topográficas e das condições físicas do solo, conforme apresentado na Figura 8.

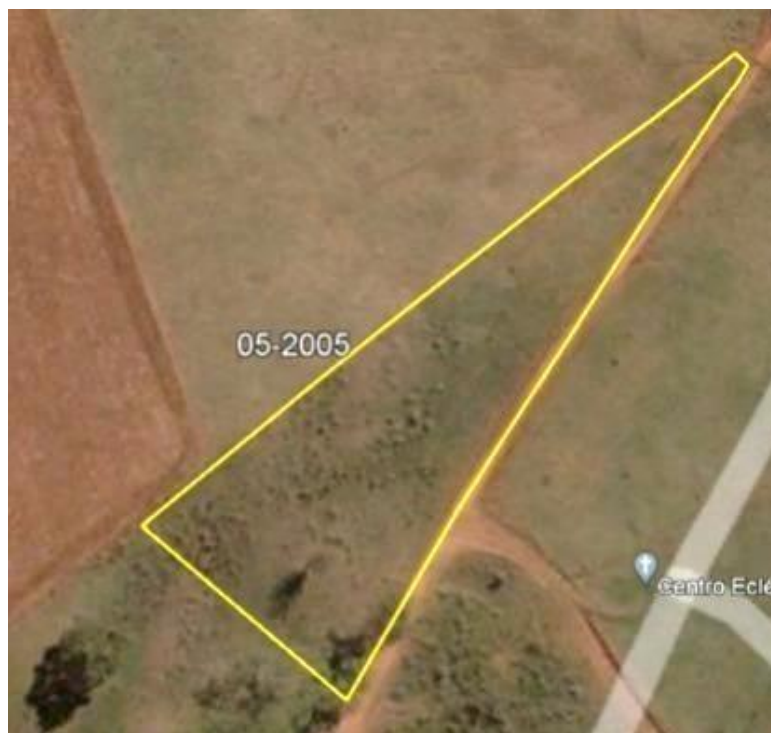
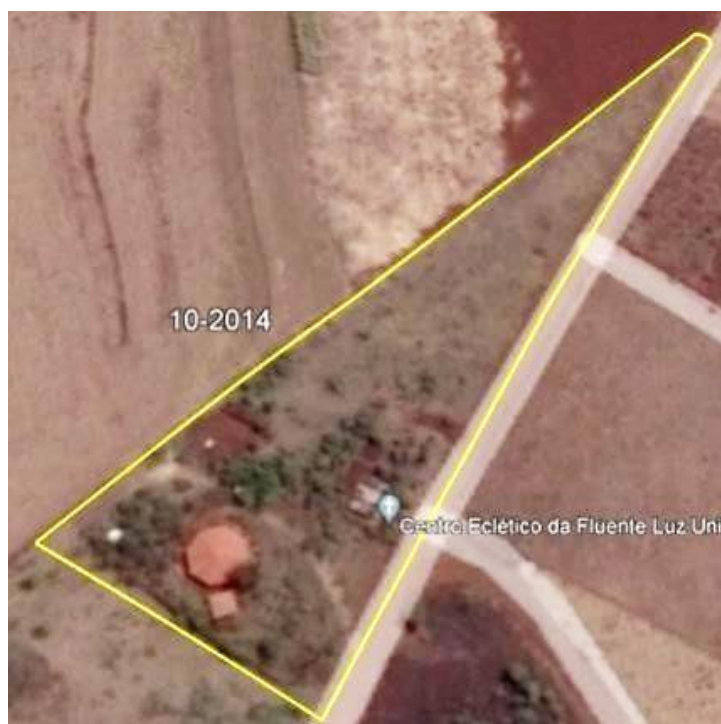
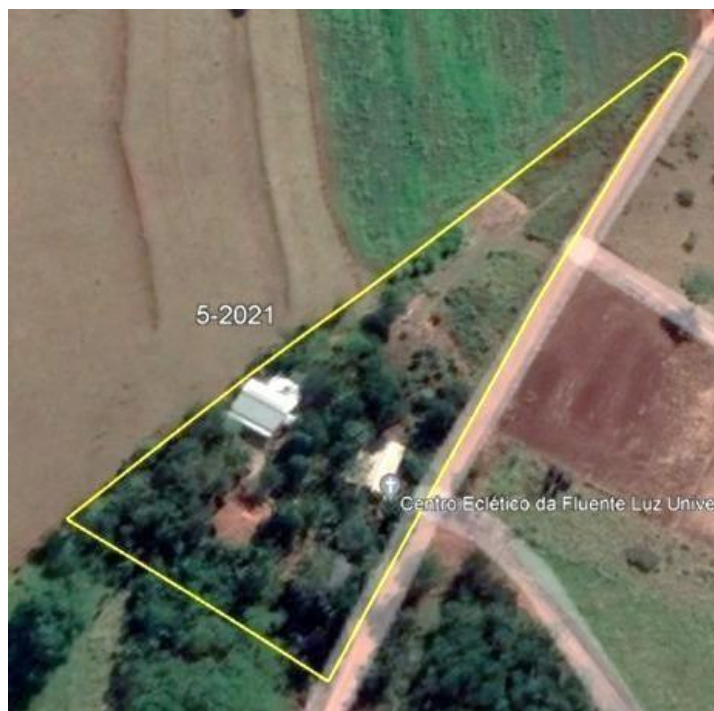
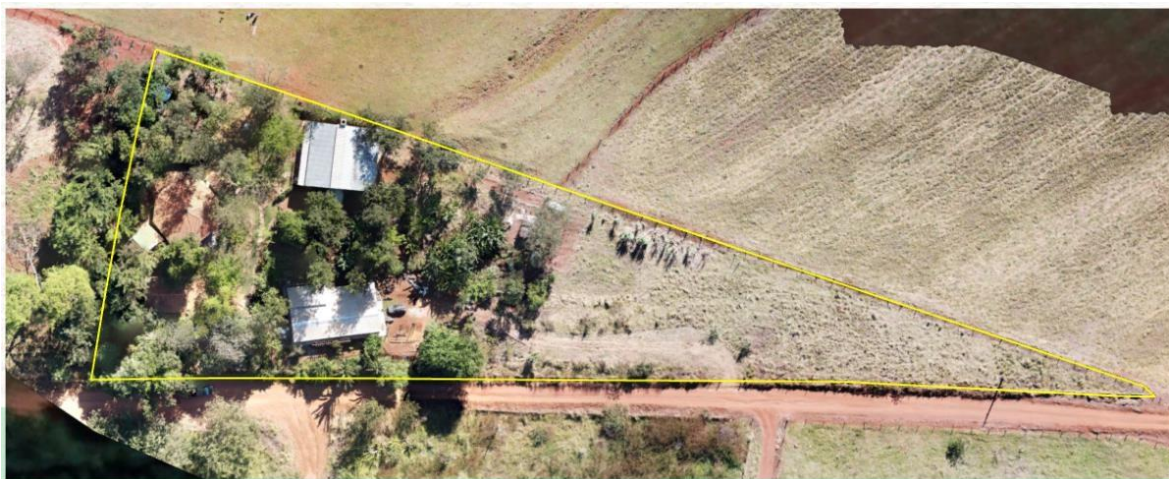
ser observada por meio de imagens obtidas por sensoriamento remoto, apresentadas nas Figuras 10, 11, 12, 13 e 14.

As imagens estão datadas a partir de 2005, uma vez que imagens anteriores a esse ano não foram incluídas devido à baixa qualidade, que dificultava uma análise precisa da condição da área. Assim, as imagens selecionadas revelam que, até o ano de 2010, o terreno estava degradado e coberto na maioria de sua extensão por pasto. A partir de 2010, ano em que a área foi adquirida pelo atual proprietário, iniciaram-se as plantações de árvores, marcando o início do processo de recuperação e reabilitação do terreno.

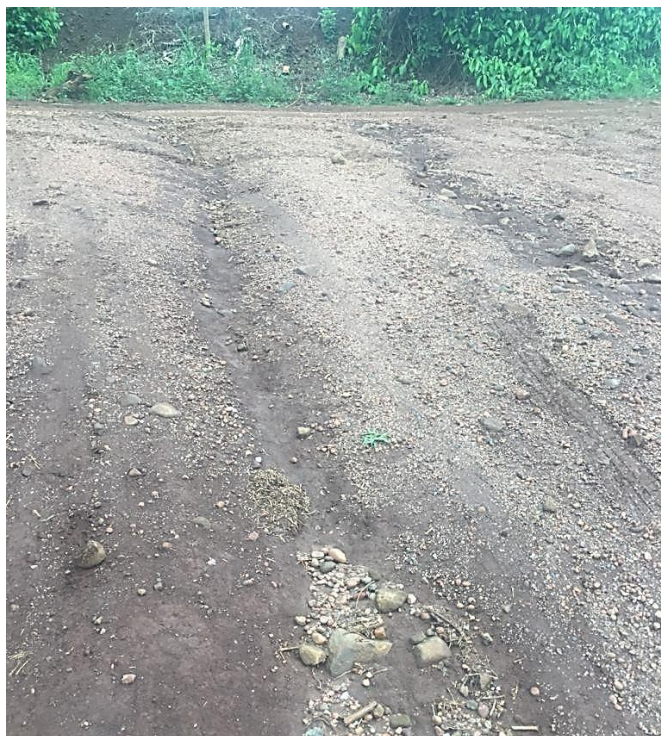
**Figura 15-** Erosão pluvial em sulcos presente na entrada da Chácara Bela Vista, Uberlândia-MG.

Outros impactos identificados incluem a intensificação dos processos erosivos na área, evidenciados pela ocorrência de erosão em sulcos ao longo da estrada em frente à chácara. Esse tipo de processo está, em geral, associado ao escoamento superficial desordenado durante eventos de chuva, podendo ocasionar danos relevantes ao solo e à infraestrutura local. Além de comprometer a estabilidade da via, a erosão contribui para o carreamento de sedimentos em direção ao Córrego Moreno, localizado a jusante, o que pode impactar negativamente a qualidade da água e os ecossistemas aquáticos. A ocorrência desse processo é ilustrada na Figura 15.

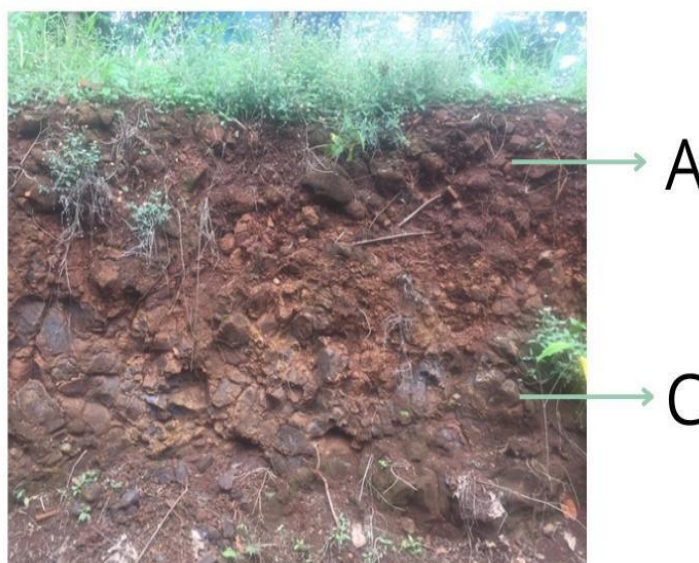
**Figura 20-** Horizontes A e C de um solo na Chácara Bela Vista, Uberlândia - MG.

O solo da área em estudo permanece classificado como Neossolo Litólico, caracterizado pela ausência de um horizonte B bem desenvolvido (AFONSO, 2009). Trata-se de um solo com horizonte A pouco espesso, sobreposto a rochas basálticas no horizonte C, o que influencia diretamente suas propriedades físicas e químicas. Apresenta cerca de 30% de pedregosidade e textura muito argilosa, condições que dificultam a retenção de água e nutrientes, podendo comprometer o desenvolvimento radicular das plantas. A formação dos horizontes do solo está ilustrada na Figura 19, enquanto a caracterização do solo na área é apresentada na Figura 20.

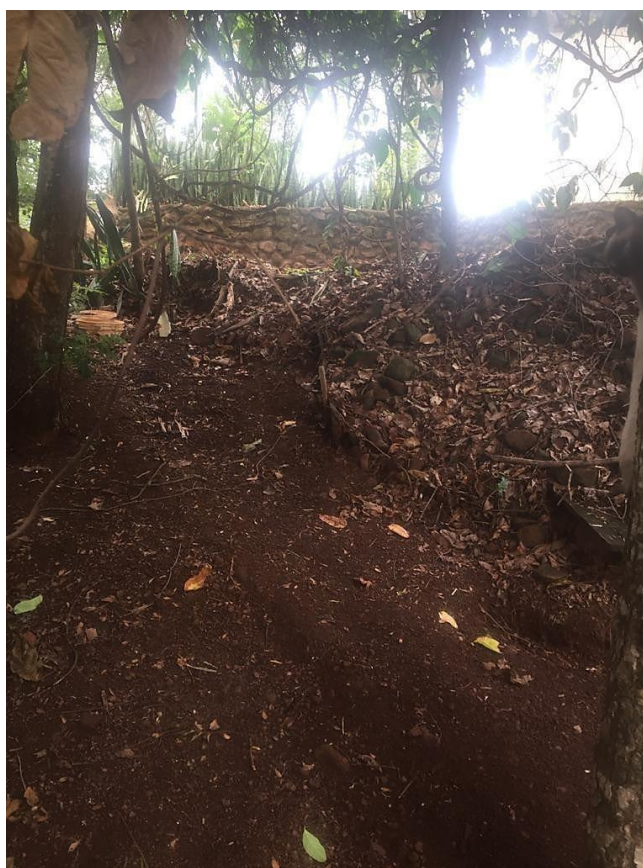
**Figura 21-** Erosão pluvial laminar na Chácara Bela Vista, Uberlândia - MG.

A presença de erosão laminar, associada ao escoamento superficial difuso das águas pluviais, resulta na remoção da camada superficial do solo, ocasionando desgaste e perda de nutrientes essenciais (EMBRAPA, 2008). Esse processo é intensificado pela interação entre os componentes do solo, especialmente a fração argilosa, que exerce papel fundamental na Capacidade de Troca Catiônica (CTC), influenciando a retenção de íons na superfície coloidal. A ocorrência desse processo pode ser observada na Figura 21.

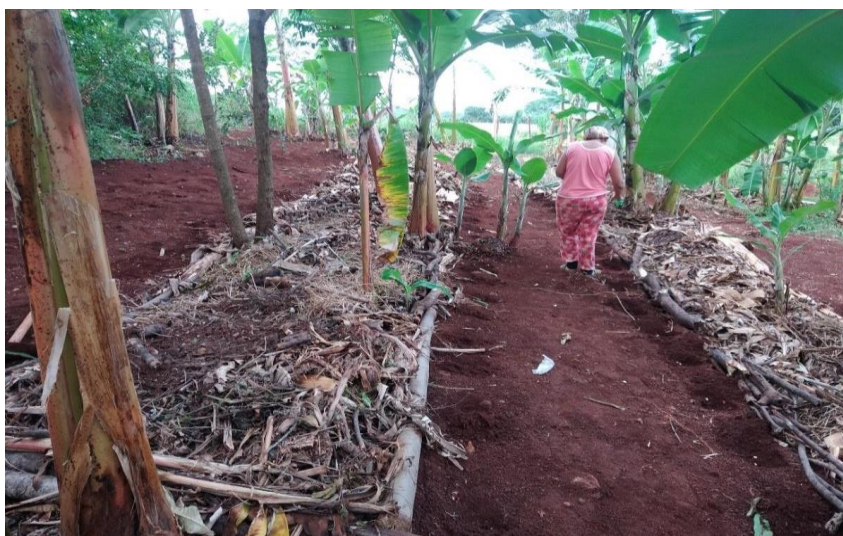
**Figura 22-** Medidas de contenção de água para redução da erosão laminar.

Para mitigar os impactos ambientais decorrentes da erosão laminar, foram implementadas intervenções antrópicas na rede de drenagem, incluindo a construção de leiras de contenção. Essas estruturas foram projetadas para controlar o escoamento das águas pluviais, reduzindo sua velocidade e volume, e, conseqüentemente, minimizando a ocorrência de processos erosivos superficiais. Dessa forma, contribuem para a conservação da qualidade do solo e dos recursos naturais na área em estudo. A disposição dessas estruturas pode ser observada na Figura 22.

Nota-se que a intervenção feita no local é coerente com o estudo realizado por Verdum (2016), que destaca o uso de terraços como principal estrutura para alcançar esse objetivo. Os terraços, uma técnica de conservação, envolvem a construção de um dique e um canal, ou uma combinação desses elementos, dispostos transversalmente ao declive do terreno. O espaçamento entre os terraços é calculado com base na inclinação do terreno, tipo de solo e práticas de uso e manejo.

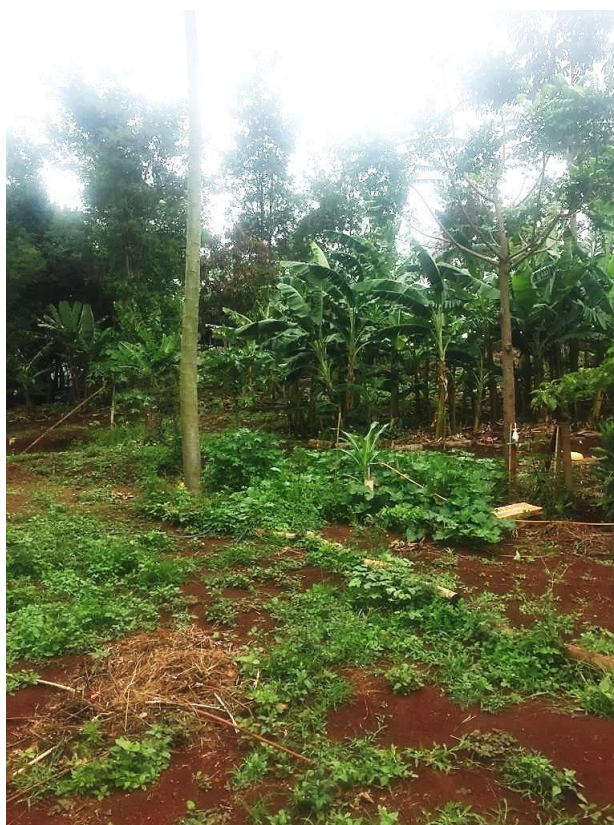
**Figura 30-** Vegetação presente na Chácara Bela Vista, Uberlândia-MG.

Essas condições da vegetação na área estão parcialmente ilustradas nas Figuras 30 e 31.

Quanto à vegetação, a área apresenta fragmentos de floresta estacional semidecidual, áreas de campo sujo com a introdução de pastagens e algumas espécies arbustivas típicas do cerrado (IEF, 2011), além de espécies exóticas. Observa-se, ainda, a presença de vegetação remanescente a aproximadamente 400 metros de distância, destacando-se uma mata de galeria ao longo da margem do Córrego Moreno. Esta mata é particularmente notável por ser um dos últimos remanescentes do habitat original na região, mantendo características da vegetação nativa.

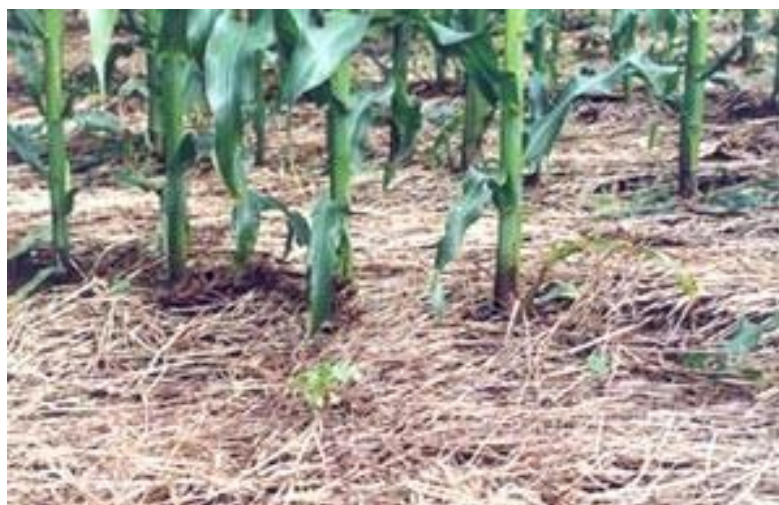
**Figura 33-** Solo com cobertura morta.

A adubação verde consiste no cultivo de espécies vegetais com a finalidade de incorporá-las ao solo, visando à melhoria de sua fertilidade. Essa prática permite a reciclagem de nutrientes presentes em camadas mais profundas do solo ou provenientes da atmosfera, contribuindo para o aumento da fertilidade e da produtividade. Além disso, promove melhorias nas propriedades físicas, químicas e biológicas do solo, enriquecendo-o com nutrientes minerais. As espécies utilizadas também atuam na proteção do solo contra o impacto direto das gotas de chuva, reduzindo o risco de deslocamento e lixiviação de nutrientes (AFONSO, 2009), conforme ilustrado na Figura 33.
