DIAGNÓSTICO TERRITORIAL DO PARQUE MUNICIPAL DA MATINHA, MONTE  
CARMELO/MG: ASPECTOS FUNDIÁRIOS, CARTOGRÁFICOS E AMBIENTAIS

Trabalho de Conclusão de Curso da  
Universidade Federal de Uberlândia como  
requisito parcial para obtenção do título de  
bacharel em Engenharia de Agrimensura e  
Cartográfica.

Área de concentração: Cadastro Técnico  
Multifinalitário e Agrimensura Legal.

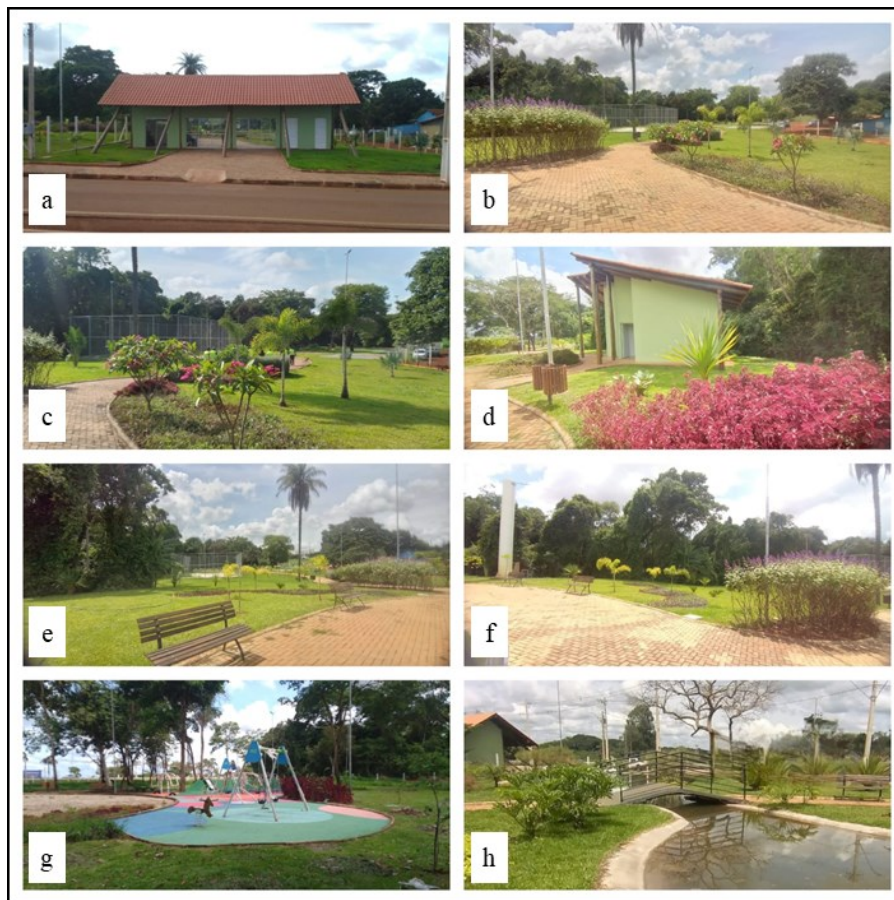
Figura 3 - Infraestrutura de recreação e lazer do Parque Municipal da Matinha.

A localização dessas estruturas foi considerada no planejamento do levantamento e na análise de sua relação com o perímetro do imóvel e com os elementos hidrográficos existentes.

Entrada (a), Acesso às quadras e início da trilha (b), (c) e (e), Banheiro (d), Acesso ao banheiro (f), Playground (g) e Lago e ponte (h).

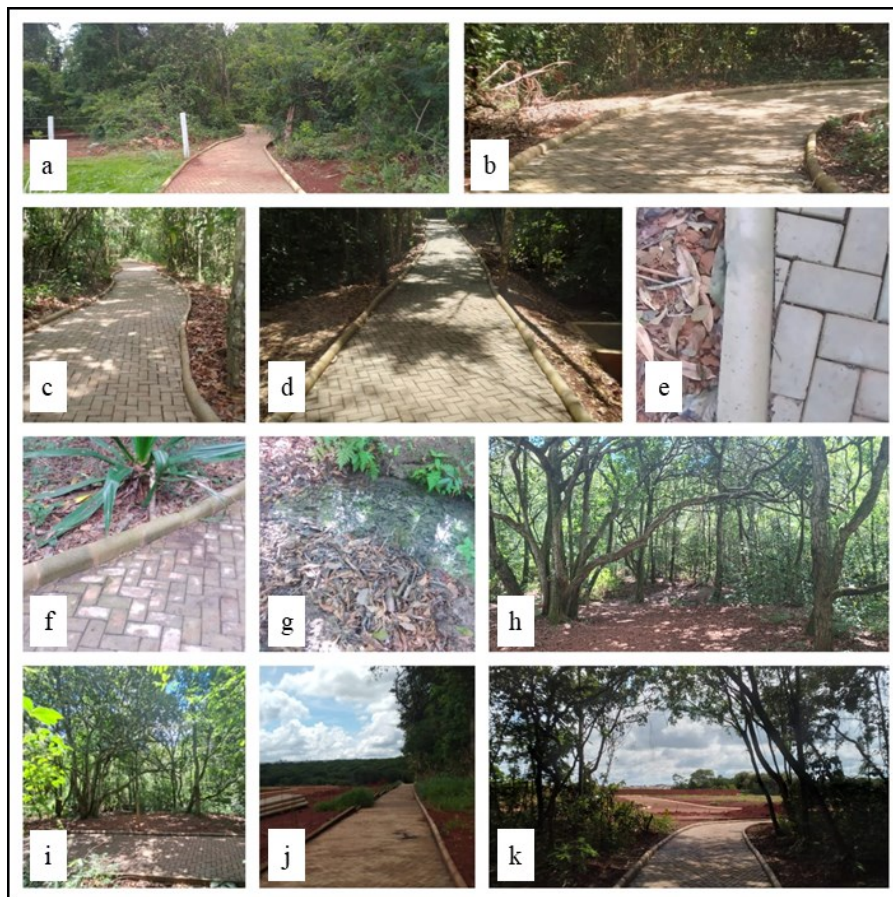
Figura 4 - Trilha, cobertura vegetal e elementos hidrográficos.

A densidade da vegetação restringiu a recepção dos sinais GNSS em parte da área, especialmente ao longo da trilha e do curso d'água. Essa condição foi considerada na definição dos métodos de levantamento, com a utilização de estação total para a determinação das feições localizadas sob o dossel. A Figura 4 apresenta as principais características desse setor.

Trilha (a) até (f), Nascente (g), Área próximo à nascente (h), Trilha próxima ao córrego (i), Trilha ao lado de um loteamento (j) e (k).

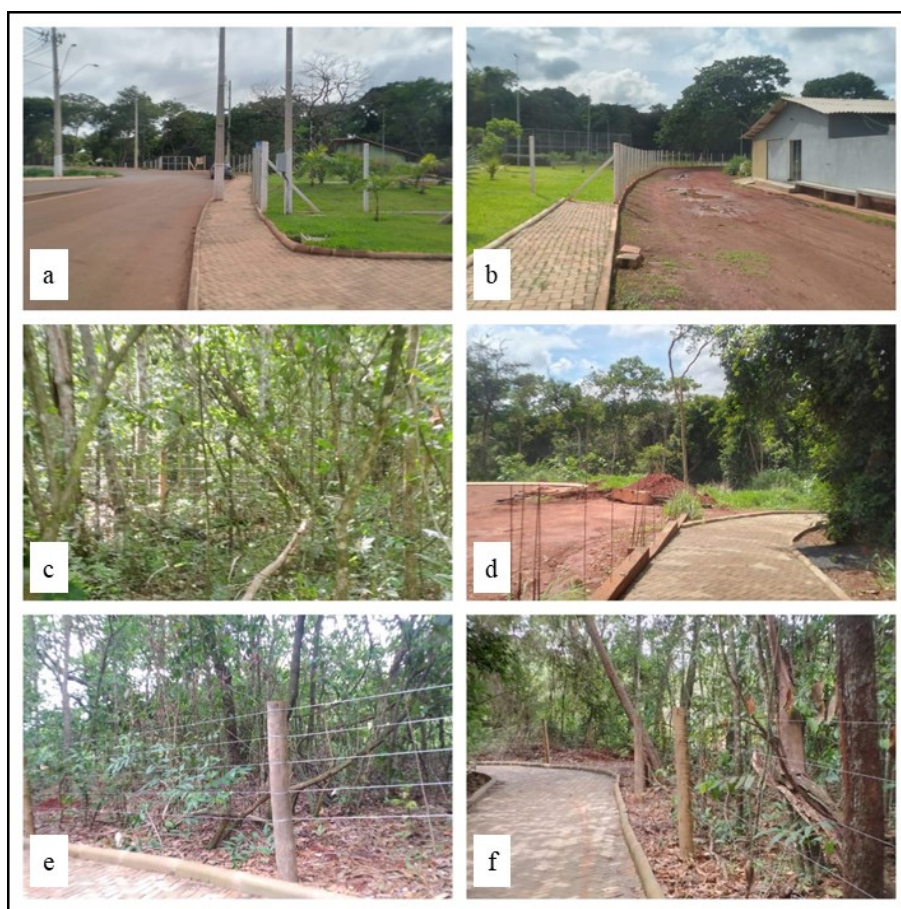
Figura 6 - Formas de materialização dos limites do parque.

As condições de materialização dos limites também foram registradas fotograficamente, conforme apresentado na Figura 6. Os registros auxiliam na documentação das características observadas na data da inspeção, mas não comprovam, isoladamente, a correspondência entre os limites físicos e aqueles constantes nos documentos registraes e cadastrais.

Alambrado (a) e (b), Cerca de arame liso (c), (e) e (f) Sem materialização (f).  
 Fonte: a autora (2026).

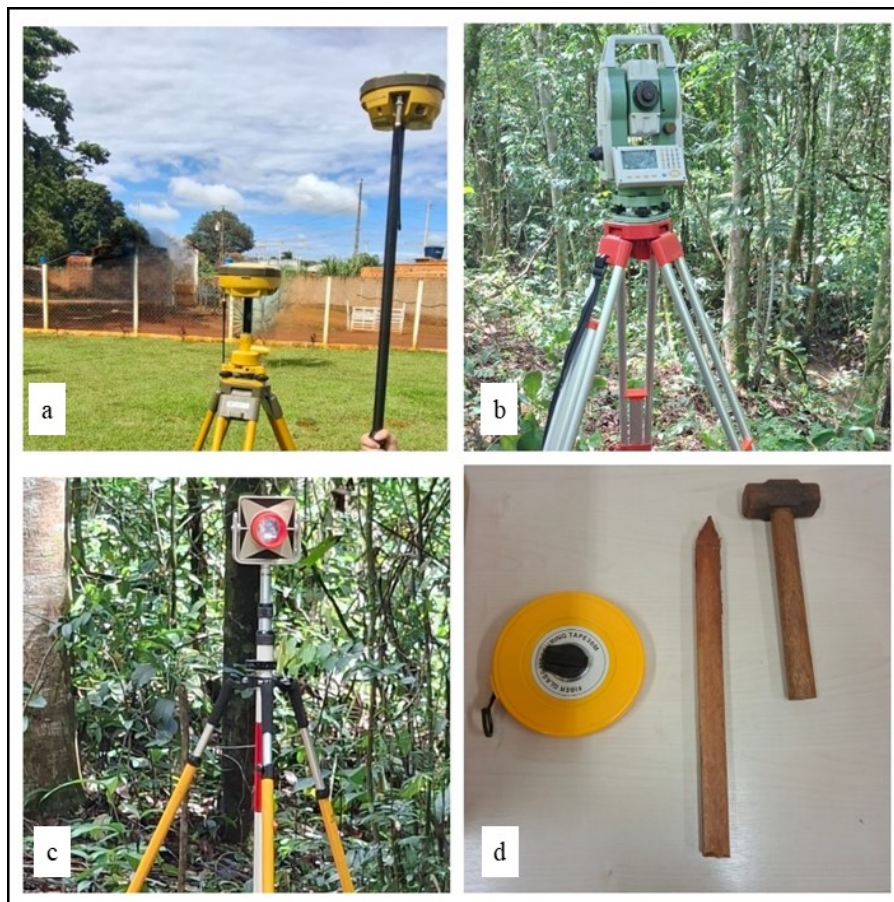
Figura 7 - Equipamentos e acessórios utilizados no levantamento.

Receptor GNSS (a), Estação Total (b), Prisma (c) e acessórios (d).
