**DESENVOLVIMENTO DE UM PROCESSO DE  
REPARO POR ATRITO PARA PEÇAS COM TRINCAS  
PASSANTES**

**UNIVERSIDADE FEDERAL DE UBERLÂNDIA**

**FACULDADE DE ENGENHARIA MECÂNICA**

**Dissertação** apresentada ao Programa de Pós-Graduação em Engenharia Mecânica da Universidade Federal de Uberlândia, como parte dos requisitos para obtenção do título de **MESTRE EM ENGENHARIA MECÂNICA.**

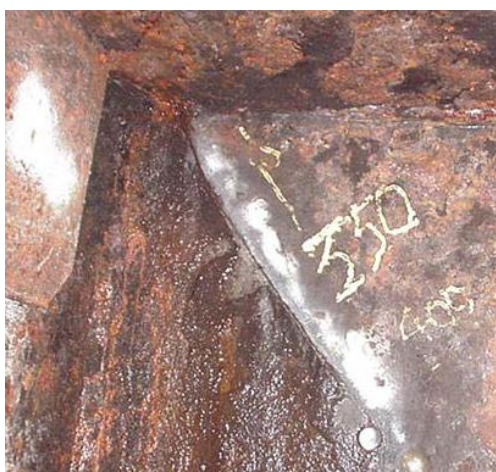
Figura 1. 1 – Trinca em um tanque de armazenamento de um FPSO (SOUZA, 2006)

As estruturas *offshore* e navios estão constantemente sendo submetidos a condições extremas no ambiente em que operam (MOAN; GAO; AYALA-URAGA, 2005). Estas estruturas devido ao movimento das ondas sofrem carregamentos e tensões significativas, as quais levam ao surgimento de trincas de fadiga em conexões soldadas (LOTSBERG/ LANDET, 2005). A figura 1.1 mostra uma trinca encontrada em um tanque de armazenamento de petróleo de uma plataforma de petróleo semi-submersível (FPSO - *Floating Production Storage and Offloading*) da Petrobras (SOUZA, 2006).

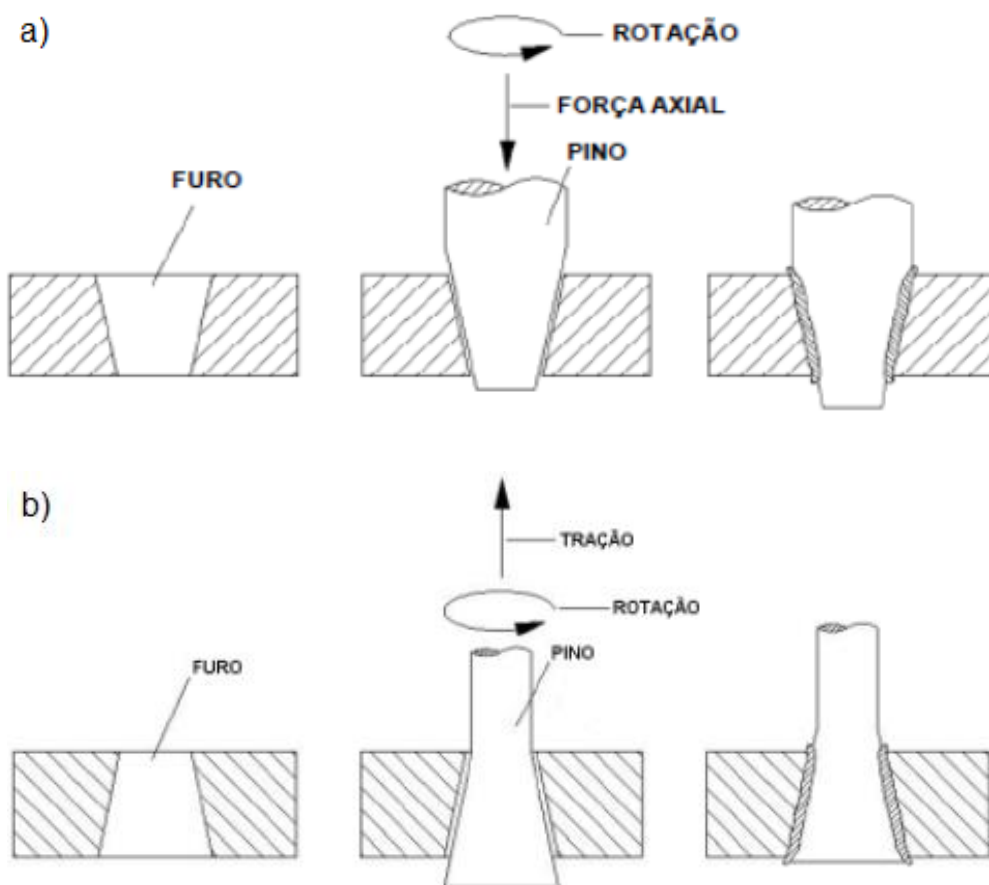
Figura 2. 2 – Ilustração esquemática do processo FTPW a) reparo em furo passante por compressão; b) reparo em furo passante por tração (HWANG, 2010)

A figura 2.2 ilustra as etapas do processo FTPW por compressão e tração respectivamente.

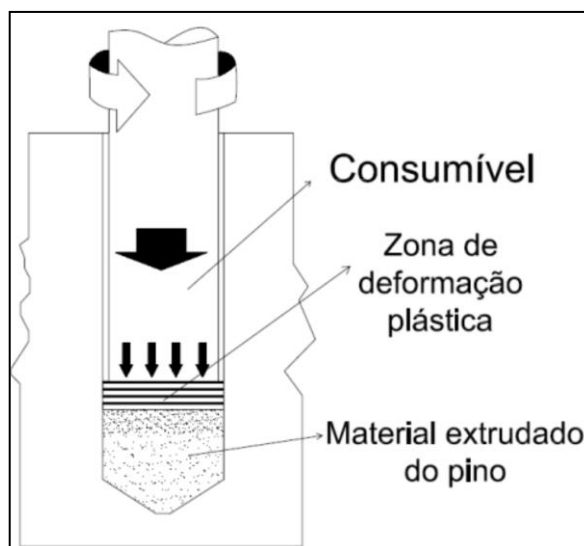
Figura 2. 3 – Ilustração esquemática do processamento de pinos por atrito FHPP (<<http://www.twi.co.uk/technical-knowledge/published-papers/emerging-friction-joining-technology-for-stainless-steel-and-aluminium-applications-february-1996/>>)

Através de combinações de pressão axial e velocidade de rotação, os planos de cisalhamento são induzidos a mover-se axialmente, de forma que o material de adição entre em contato com a parede interna da cavidade promovendo o preenchimento do furo e consequentemente a união metalúrgica do material base e do pino.

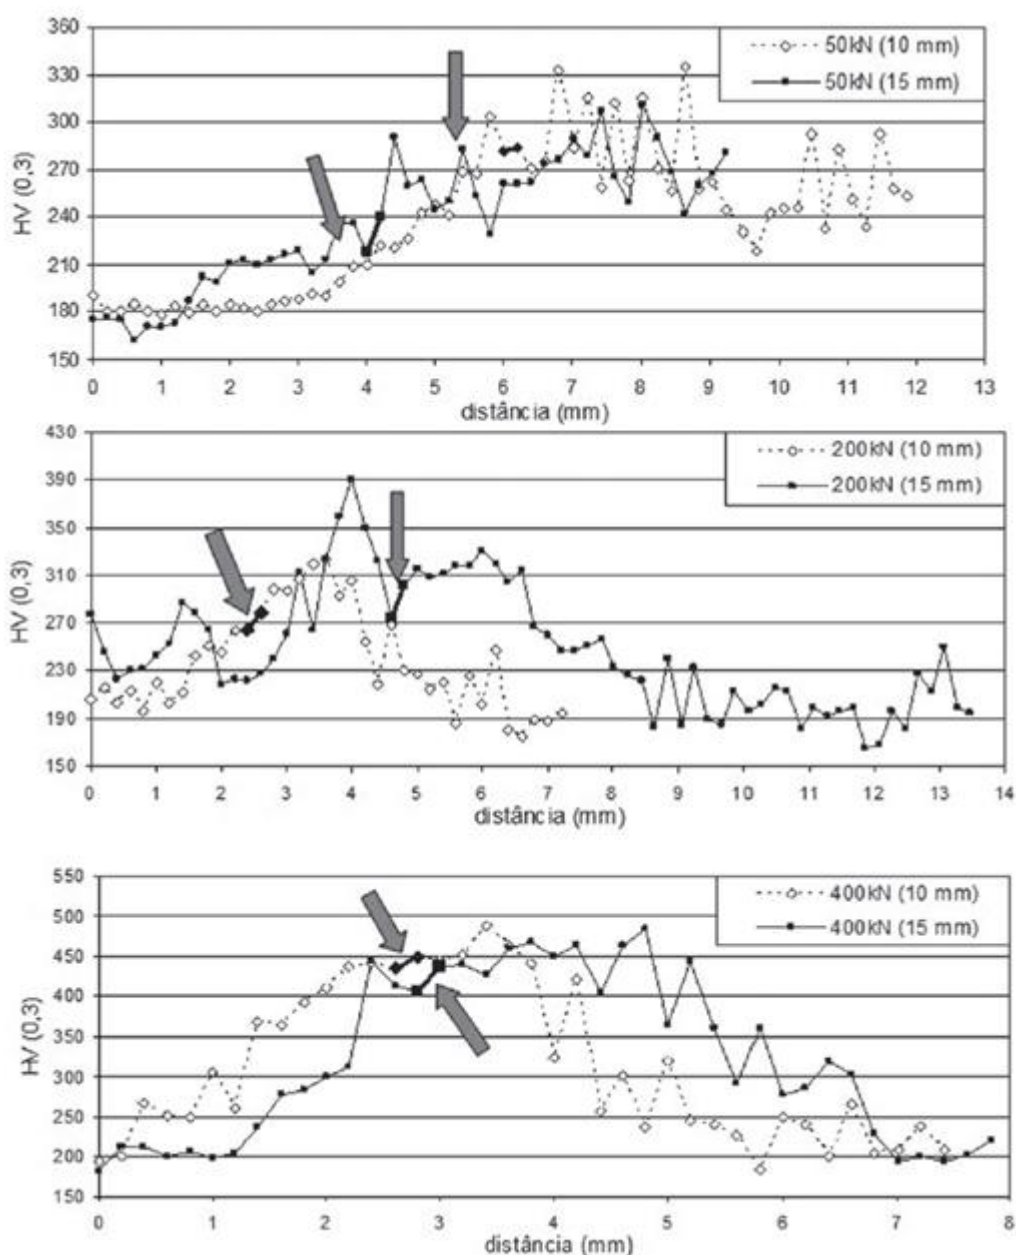
Figura 2. 6 – Perfis de microdureza horizontal. As indentações (realizadas a 10 e 15 mm da superfície do bloco) se iniciaram no material base e seguiram em direção ao pino. As setas indicam a região de interface pino/bloco (PAES *et al.*, 2010)

PAES *et al.*, 2010, estudaram o efeito da microestrutura formada no processo de soldagem por atrito em um aço C-Mn. Neste trabalho foram realizados reparos por atrito utilizando pinos consumíveis de aço BS970-3 150M19 (originalmente classificado como EN14) com forças axiais de 50, 200 e 400 kN em blocos de aço EN 10025 (antigo BS4360 Gr50D) contendo furos cegos. Foi observado que com o aumento da força axial aplicada houve melhor adesão ao longo da interface pino/bloco, obteve-se também maior refino da microestrutura formada, o que gerou maiores picos durezas, vistos na Fig. 2.6.

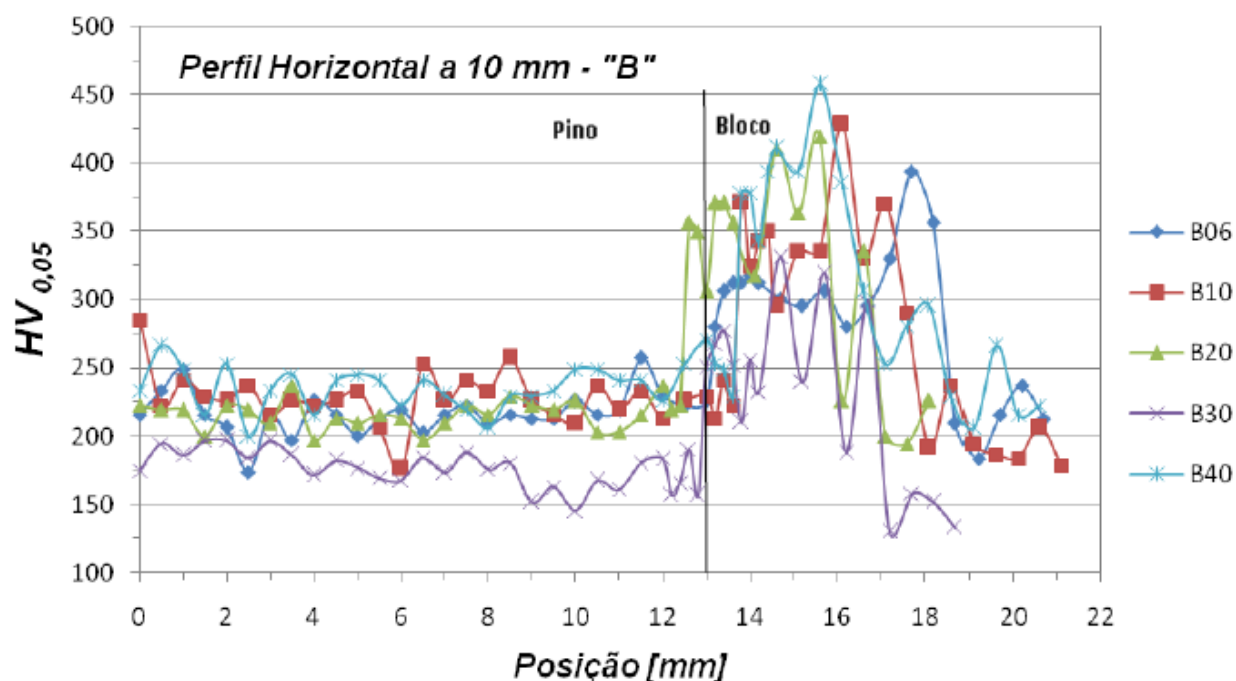
Figura 2. 7 – Picos de dureza na ZTA, observados através do perfil horizontal realizado a 10 mm do fundo do furo (bloco com furo não passante); A letra "B" refere-se às geometrias dos pinos e blocos usados, que correspondem às geometrias mostradas nas figuras 3.10 e 3.11 deste trabalho; A legenda à direita corresponde às forças utilizadas, quais sejam: 60, 100, 200, 300 e 400 KN (MAREGA, 2011)

Nos trabalhos de MAREGA (2011) e PIRES (2007) também pode ser observado o aumento de dureza na interface de união entre pino/bloco, como mostrado nas figuras 2.7, 2.8, 2.9 e 2.10, que são referentes aos perfis de microdureza realizados na horizontal e na vertical (pino/ fundo do furo cego).

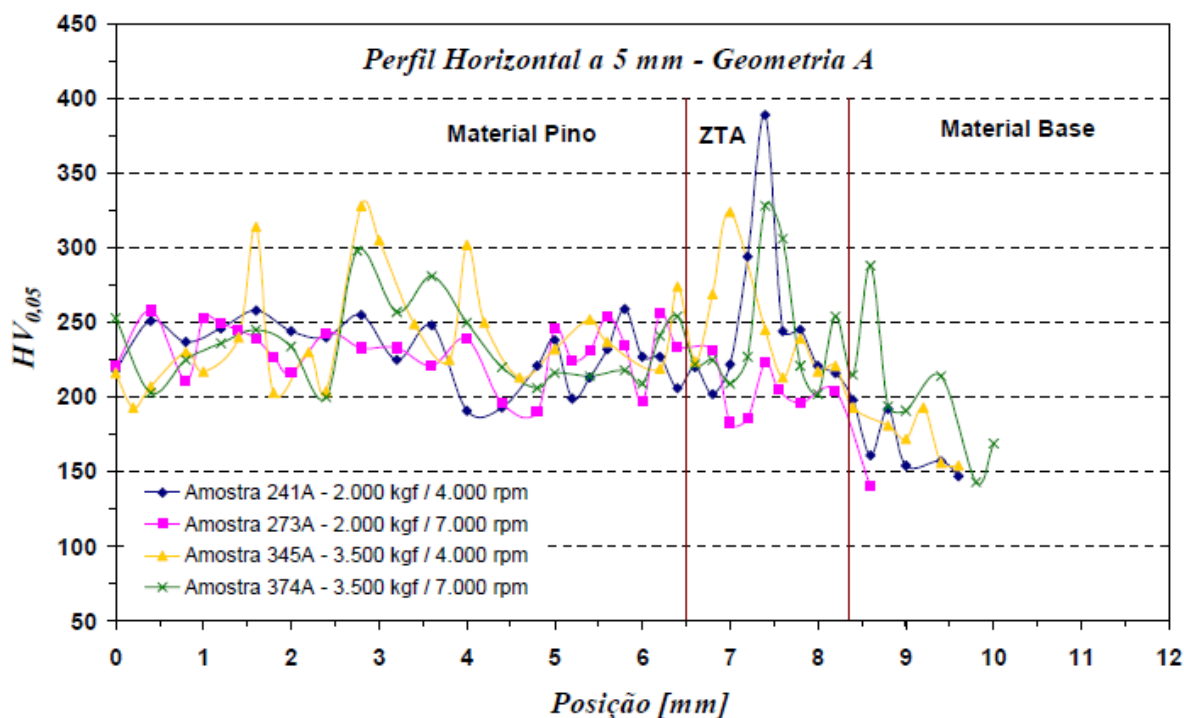
Figura 2. 8 – Picos de dureza na ZTA, observados através do perfil horizontal realizado a 5,0 mm da face inferior do fundo do furo (bloco com furo não passante); A geometria A corresponde à geometria mostrada nas figuras 3.10 e 3.11 deste trabalho (PIRES, 2007)

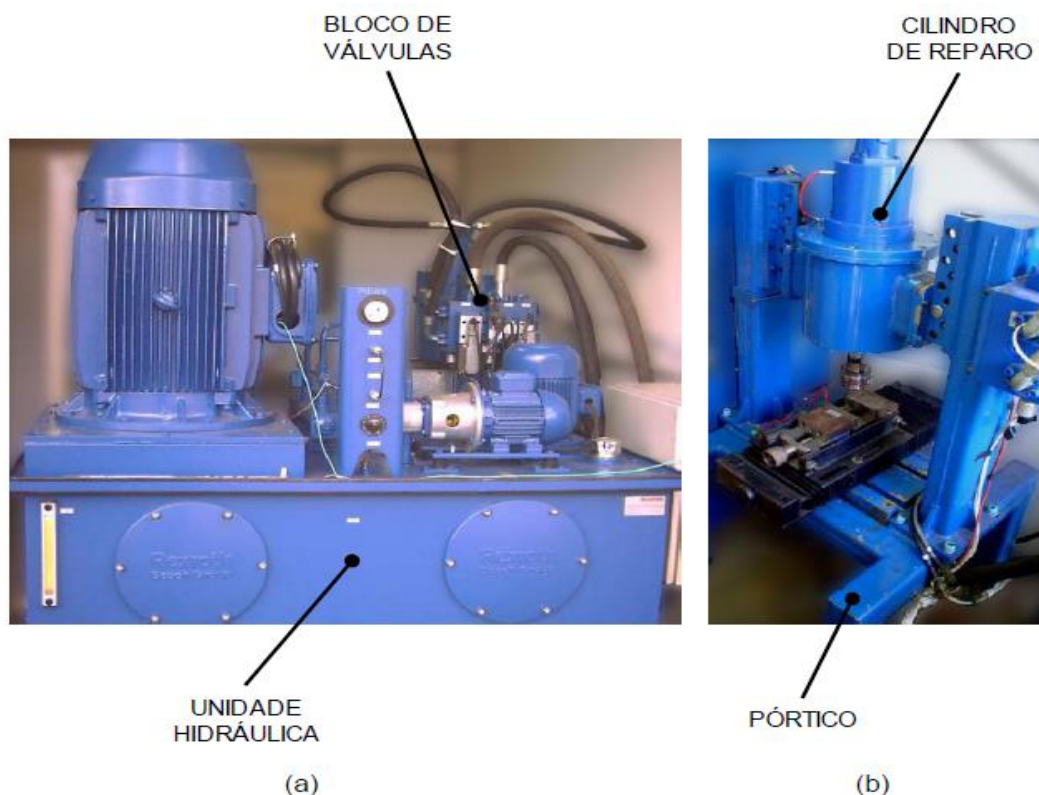
Figura 2. 14 – Unidade de Processamento de Pinos por Atrito; (a) Unidade hidráulica e bloco de válvulas; (b) Cilindro de reparo contido no pórtico (SOUZA, 2006)

- UPPA 1: A primeira Unidade de Processamento de Pinos por Atrito (Fig. 2.14) foi desenvolvida por SOUZA (2006), com capacidade de aplicar 50 kN de força e rotação de 8000 rpm. O equipamento é constituído de quatro componentes principais, a saber: unidade hidráulica, bloco de válvulas, cilindro de reparo contido em um pórtico e sistema de controle. Esta unidade foi utilizada por PIRES (2007) para estudos de otimização de geometrias e parâmetros de soldagem, obtendo uniões metalúrgicas de boa qualidade.

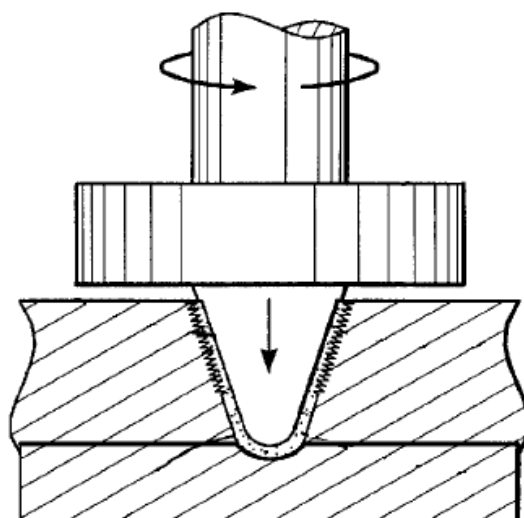
Figura 2. 28 – Representação esquemática da disposição das peças durante o processo de reparo (MAHONEY; TAYLOR *et al.*, 1999)

A patente registrada em 1999 pelos inventores MAHONEY; TAYLOR *et al.*, através da *The Boeing Company*, com o título: *Method to Repair Voids in Aluminum Alloys*, propõe um método de reparar vazios em uma liga de alumínio, em particular um vazio resultante de um orifício não passantes deixado após a utilização da soldagem FSW. O método inclui a usinagem das regiões vazias, fazendo um furo cônico com ranhuras em suas paredes laterais, sendo o ângulo destes furos igual ou inferior ao ângulo do tronco de cone do pino consumível. O pino tem próximo a sua extremidade um dissipador de calor não consumível para remover o excesso de calor gerado durante a rotação do pino. Além disso, um elemento de suporte é temporariamente ligado à peça de alumínio, adjacente ao furo cônico, de forma a receber e suportar a carga axial aplicada durante o processo de reparo (ver Fig. 2.28).

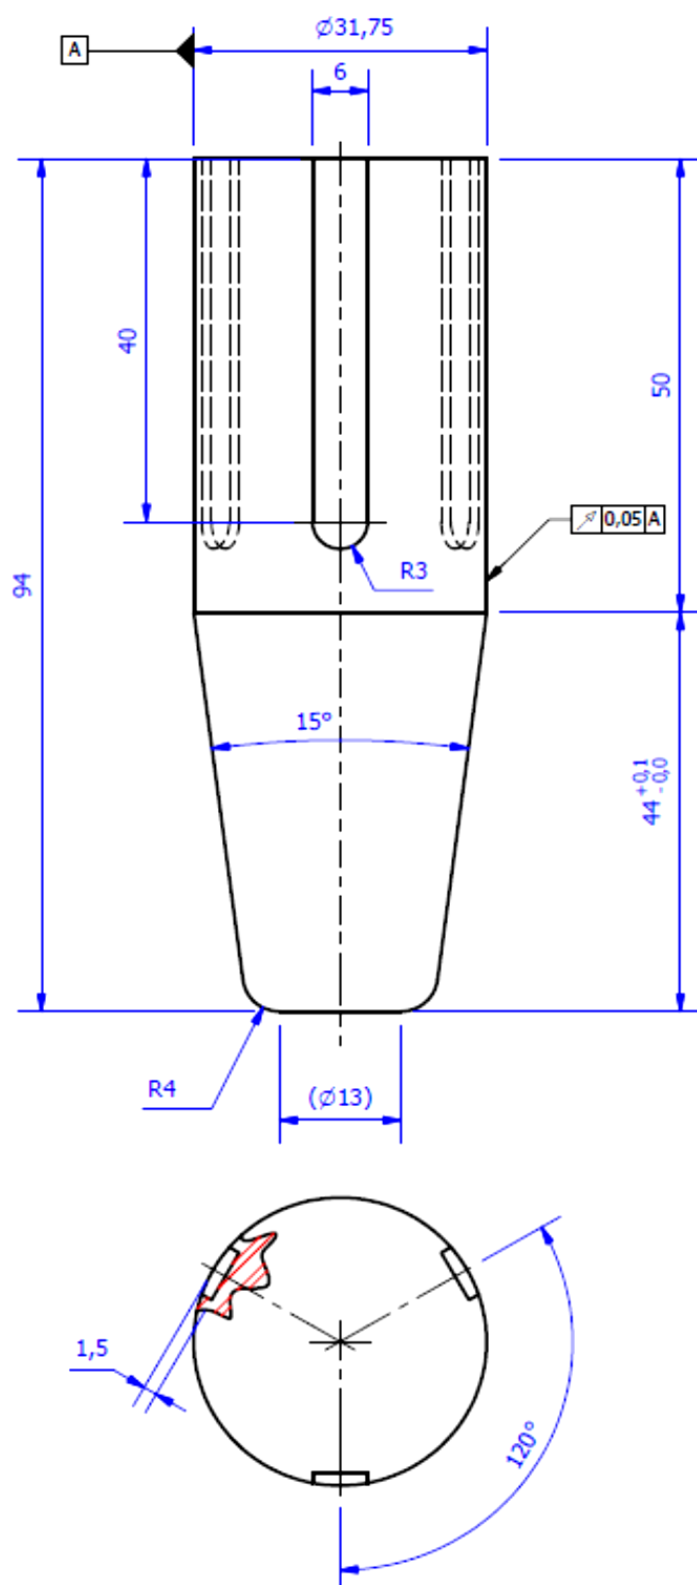
Figura 3. 10 – Geometria de referência do pino consumível utilizado nos ensaios de reparo por atrito

Levando-se em consideração os trabalhos anteriormente mencionados, foram selecionados os parâmetros geométricos dos pinos e dos blocos observados nas Figs. 3.10 e 3.11, sendo que a geometria cônica do furo passante é exatamente a mesma do tronco de cone do furo não passante utilizado por MAREGA (2011) e GONTIJO (2012) como mostrado na Fig. 3.14.

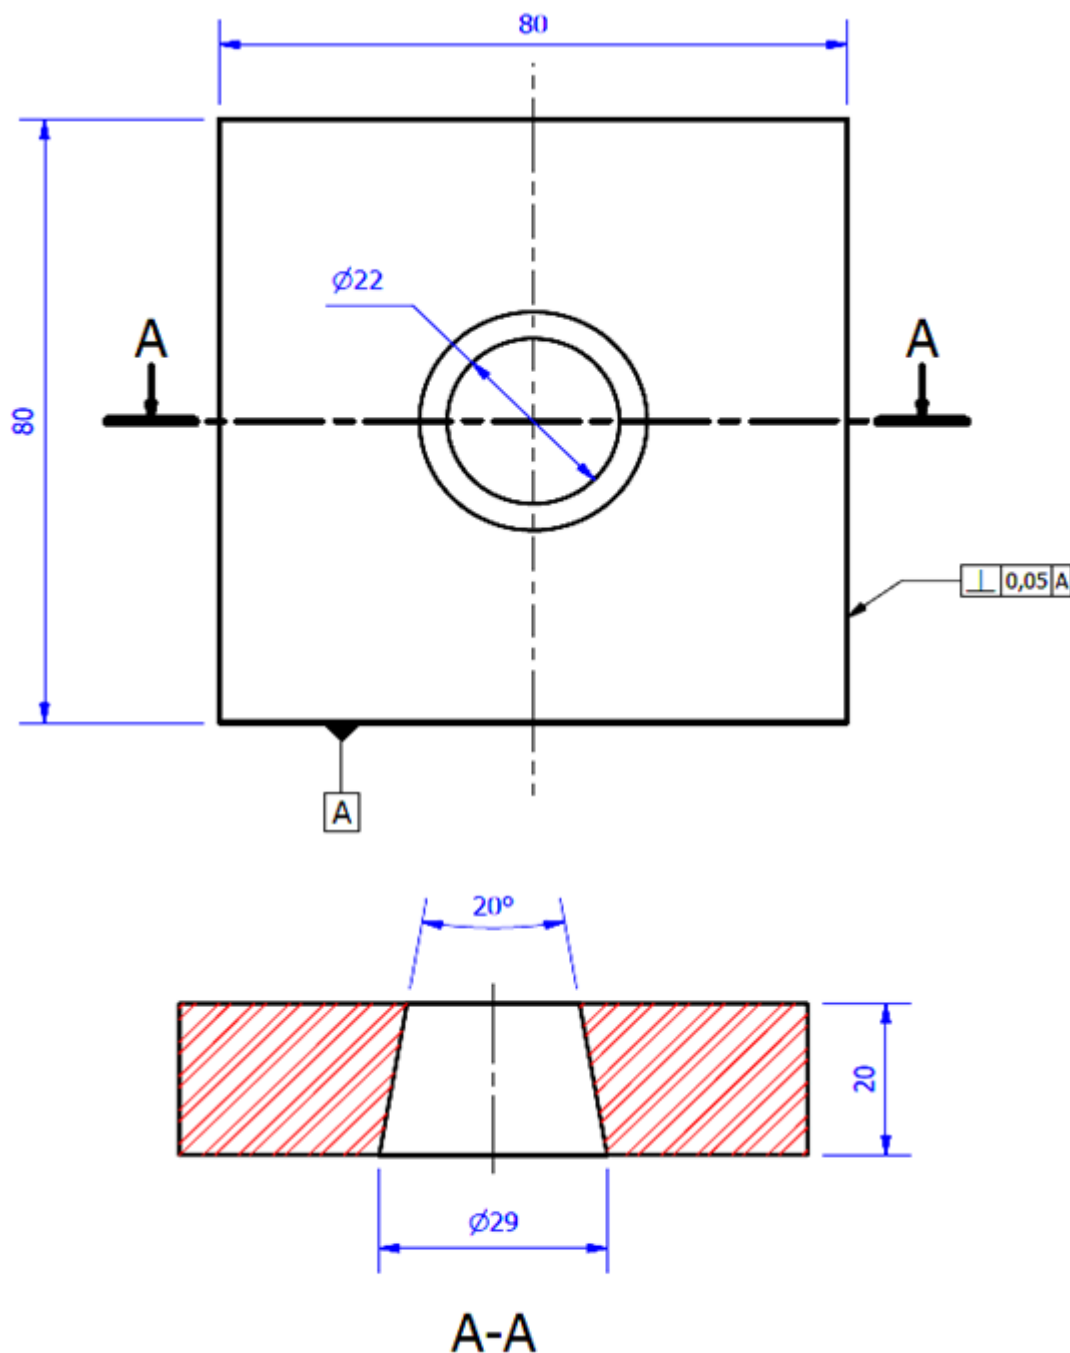
Figura 3. 14 – Geometria do bloco não passante

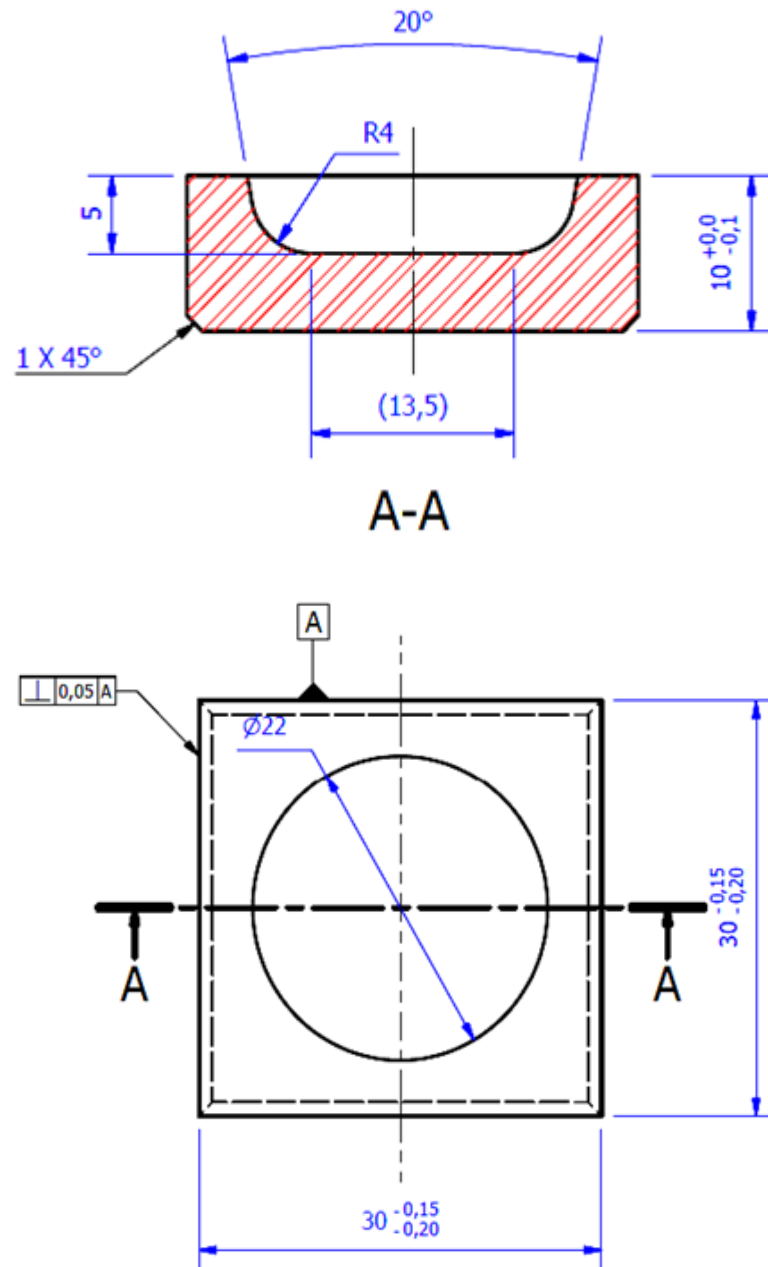
Figura 3. 15 – Geometria da peça de retenção, responsável pelo prolongamento das paredes do furo passante

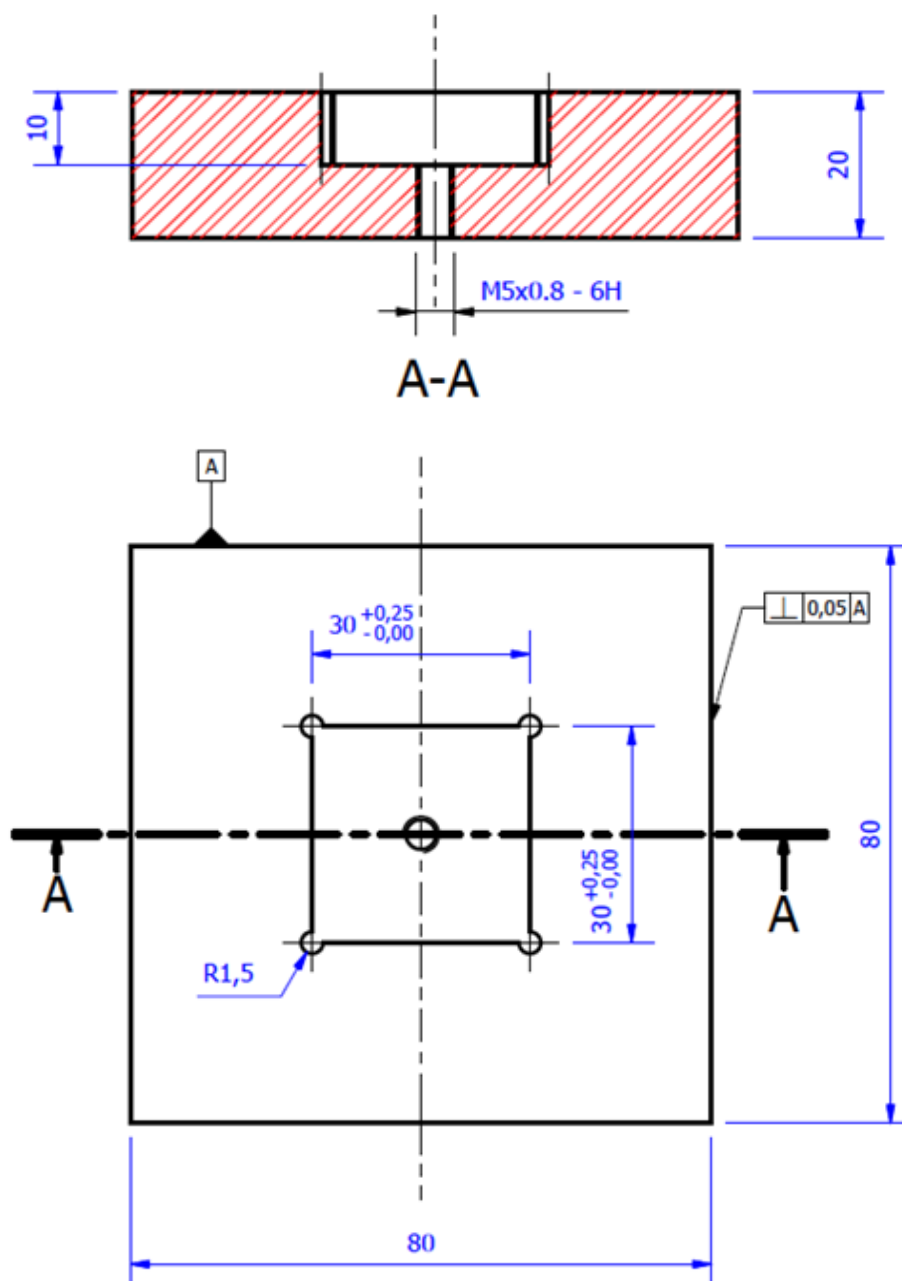
A peça suporte tem a função de acomodar a peça de retenção e suportar os esforços rotativos e axiais do pino consumível durante a soldagem

Figura 3. 16 – Geometria da peça suporte, responsável por dar sustentação à peça de retenção durante o processo de reparo

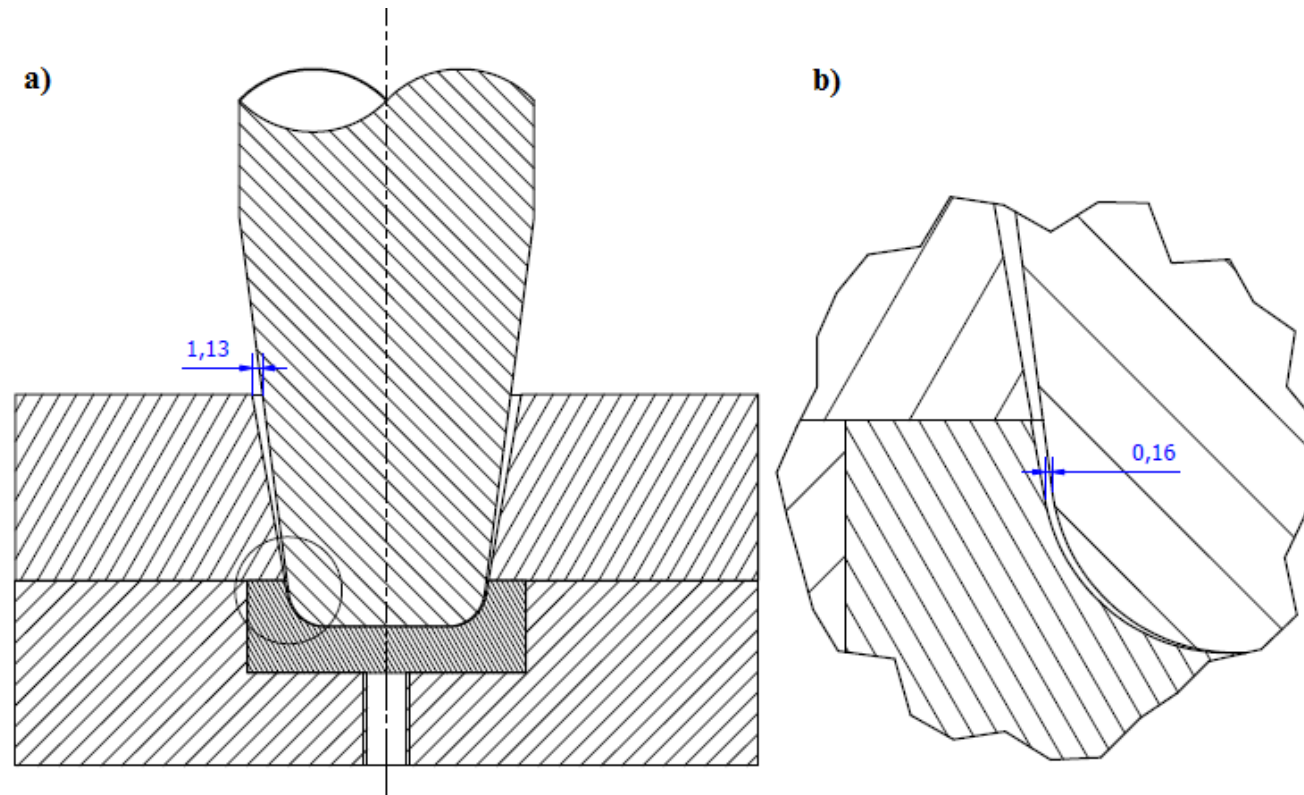
Figura 3. 17 – a) Desenho esquemático da montagem das peças para o reparo por atrito; b) Ampliação da folga entre pino/ peça de retenção

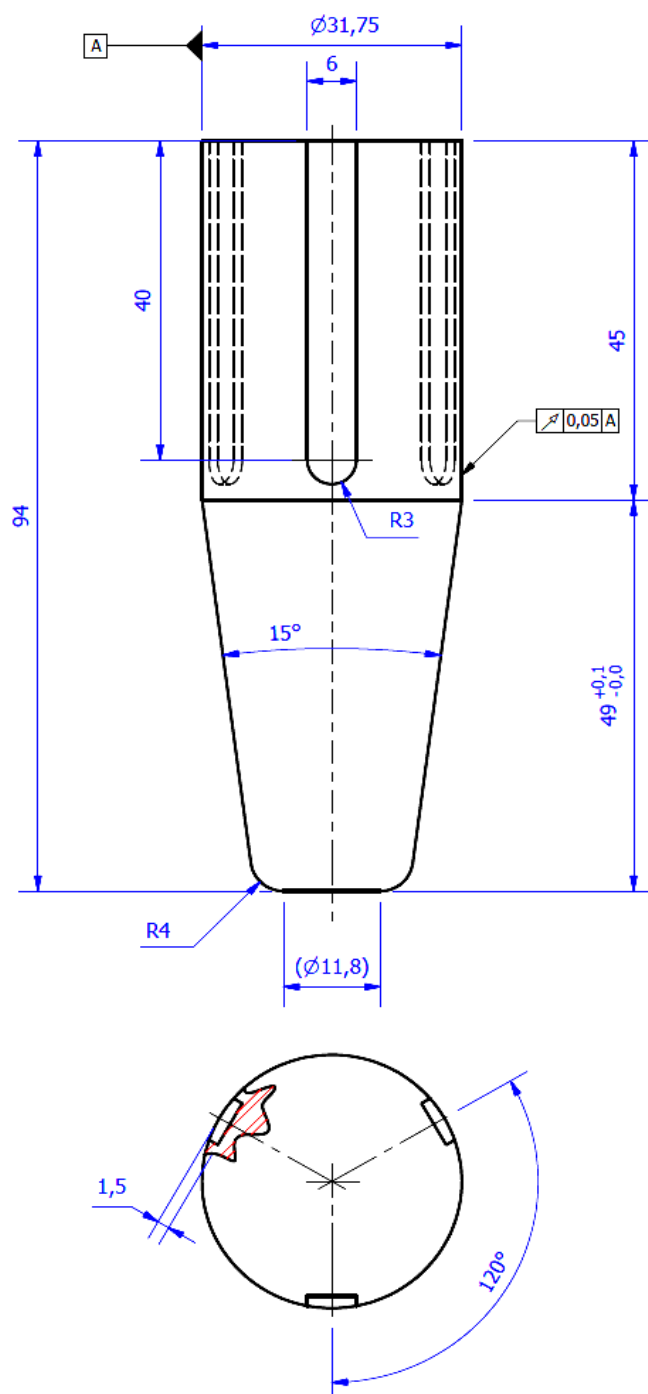
Figura 3. 18 – Geometria reprojetoada do pino consumível utilizado nos ensaios de preenchimento

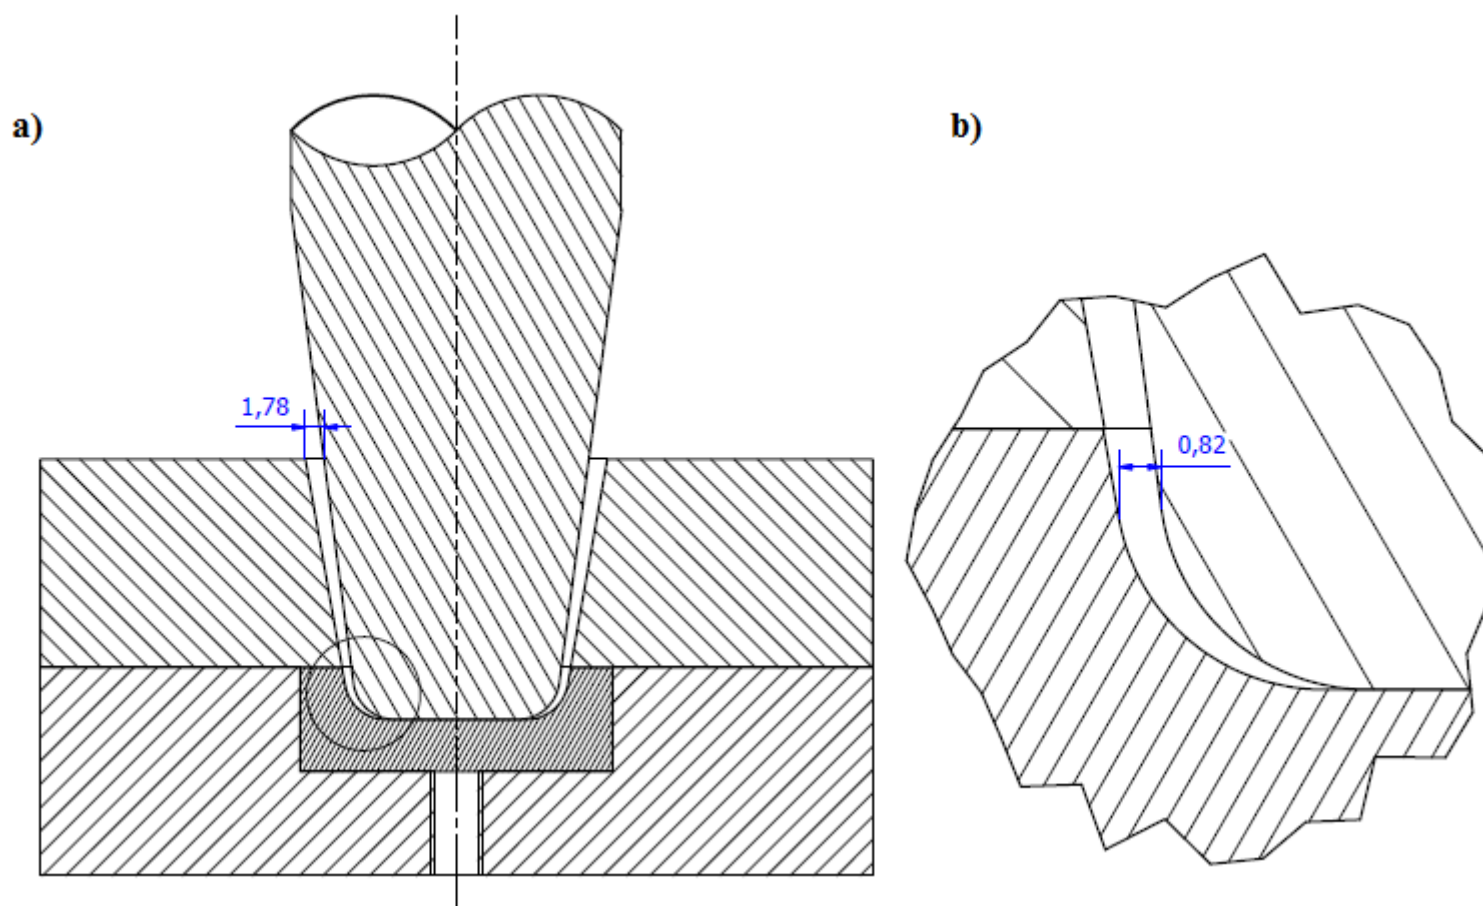
Figura 3. 19 – a) Desenho esquemático da montagem das peças para o reparo por atrito com a modificação no tronco de cone do pino; b) Ampliação da folga entre pino/ peça de retenção

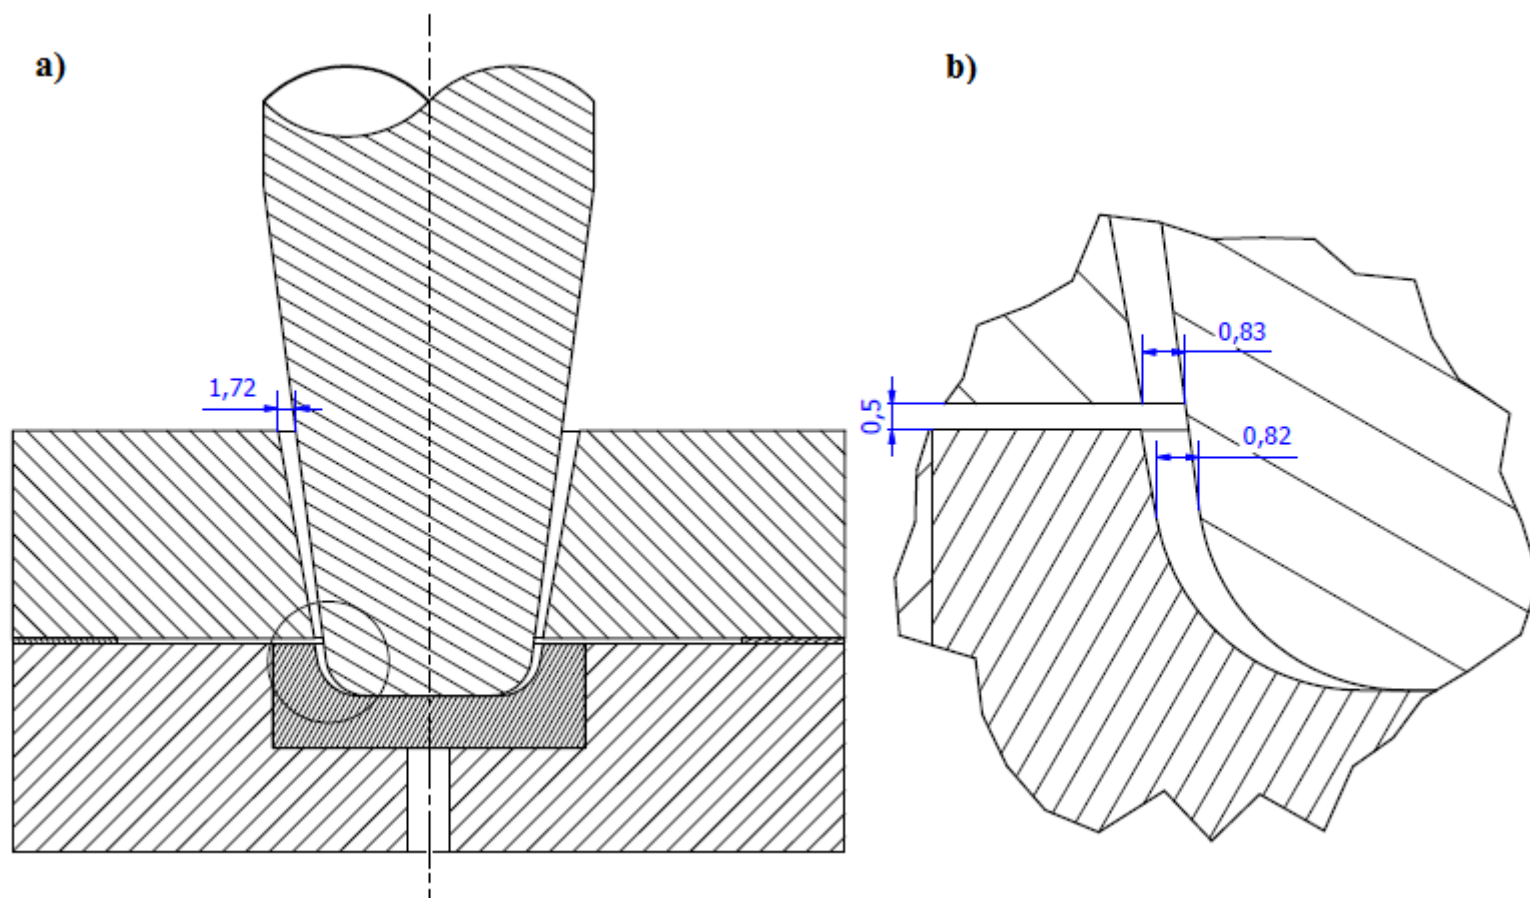
Figura 3. 20 – a) Montagem das peças para o reparo por atrito com a introdução de um par de calços de 0,5 mm de espessura entre o bloco a ser reparado e a peça suporte; b) Ampliação da folga entre pino/ peça de retenção.

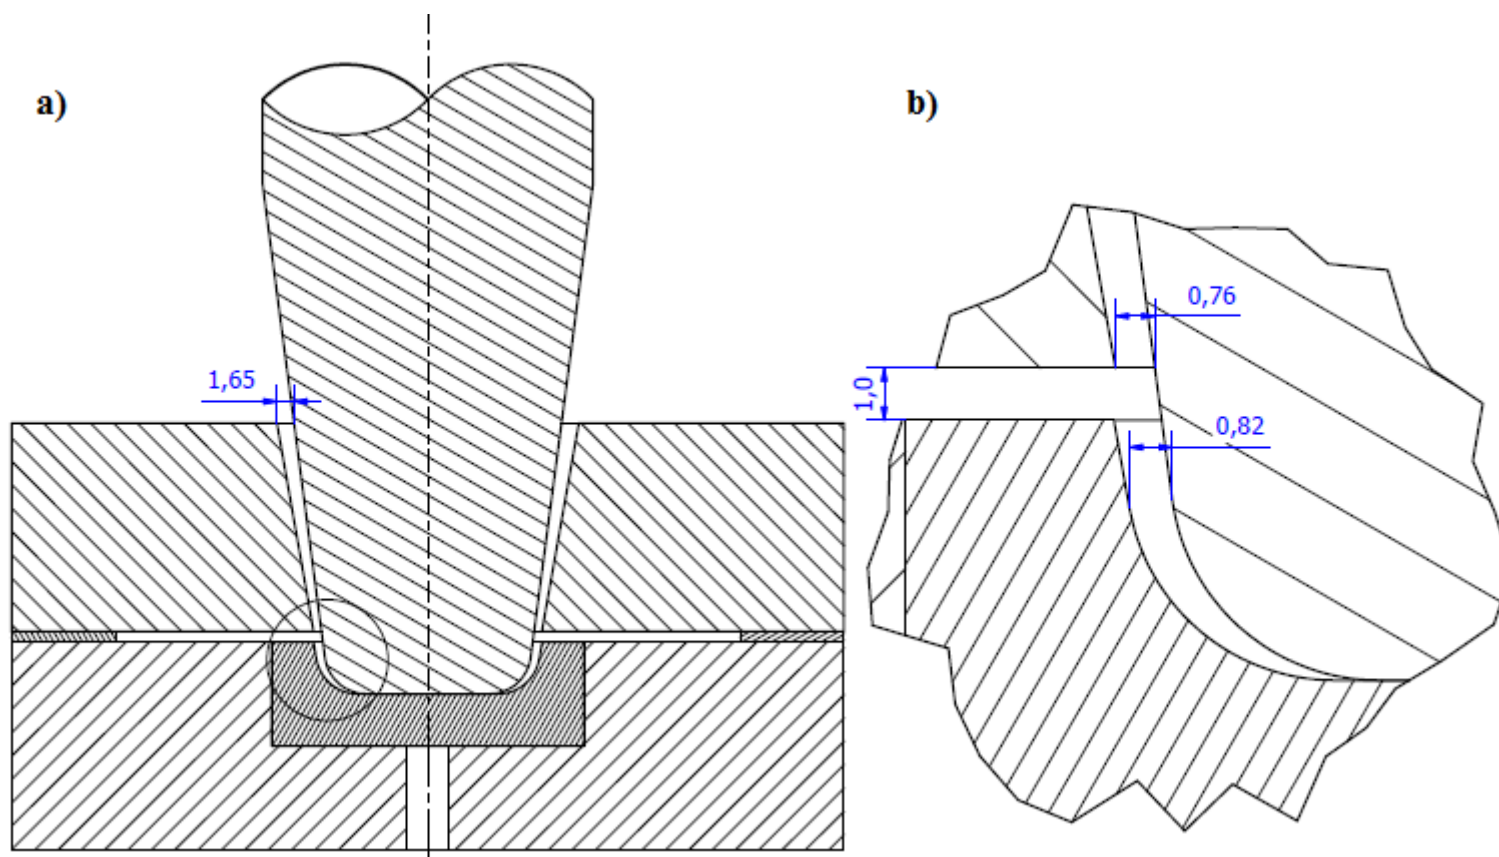
Figura 3. 21 —: a) Montagem das peças para o reparo por atrito com a introdução de um par de calços de 1 mm de espessura entre o bloco a ser reparado e a peça suporte; b) Ampliação da folga entre pino/ peça de retenção

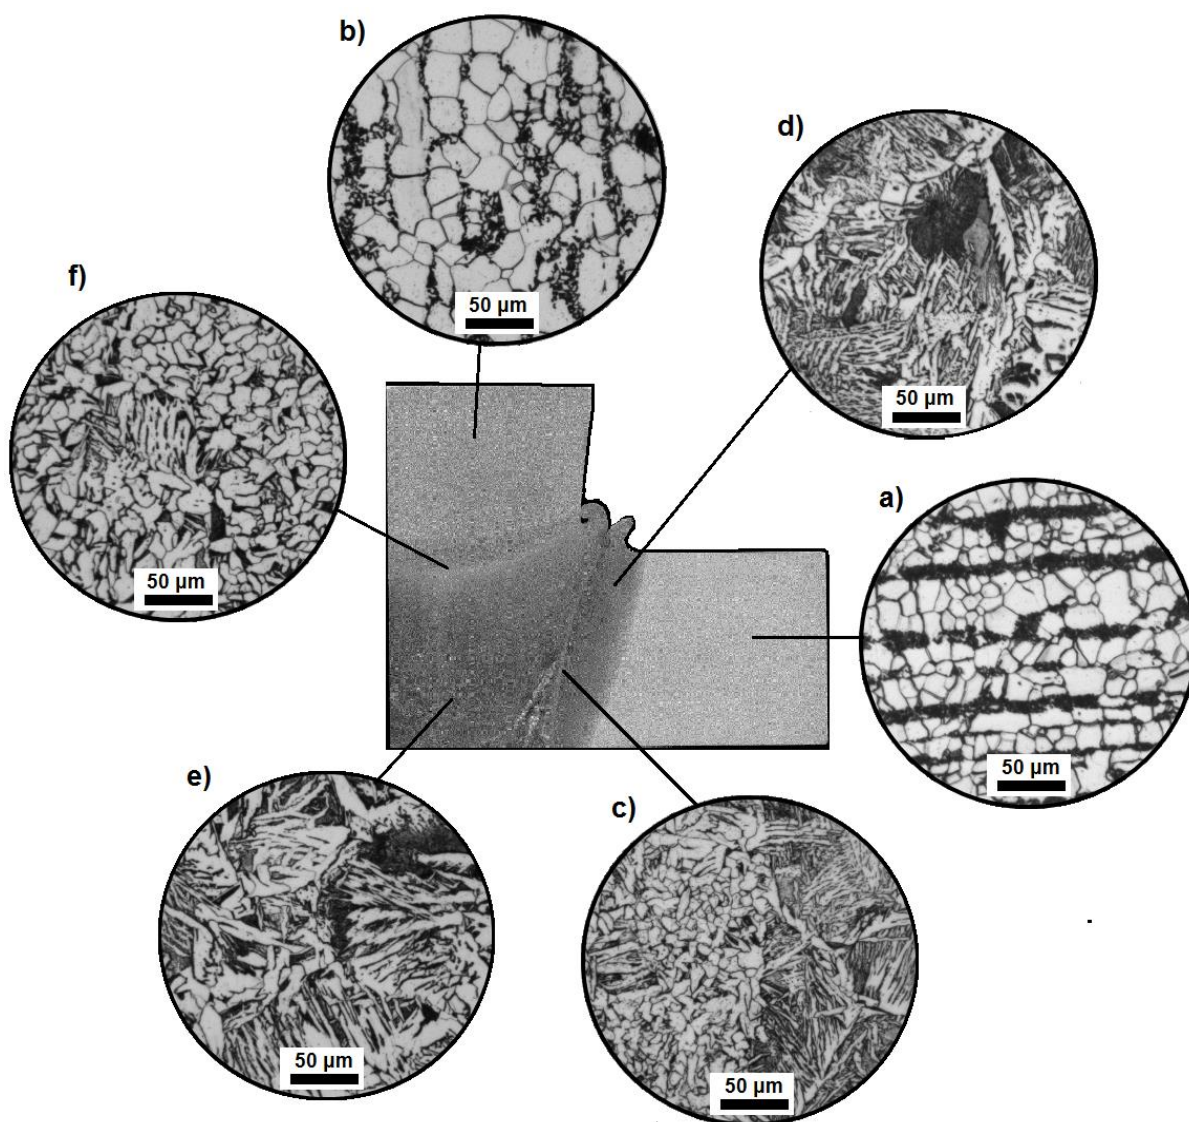
Figura 3. 23 – Variação microestrutural característica do reparo por atrito, usando como pino consumível o aço ABNT 1010 e uma chapa de aço ASTM A 36

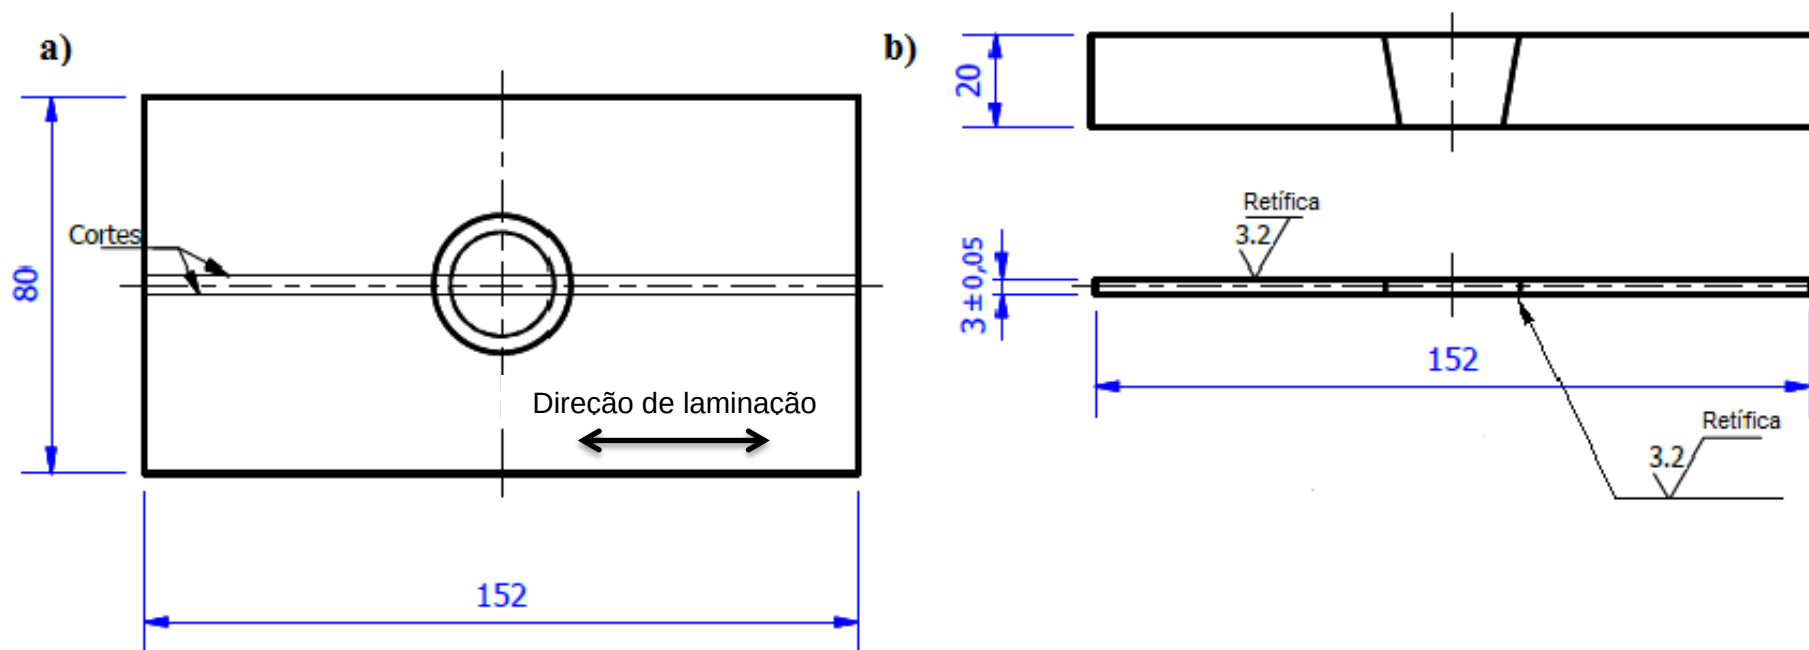
Figura 3. 26 – a) Geometria do bloco passante utilizado nos ensaios de preenchimento e posterior ensaios de dobramento. b) Geometria da lâmina retirada do bloco para os ensaios de dobramento

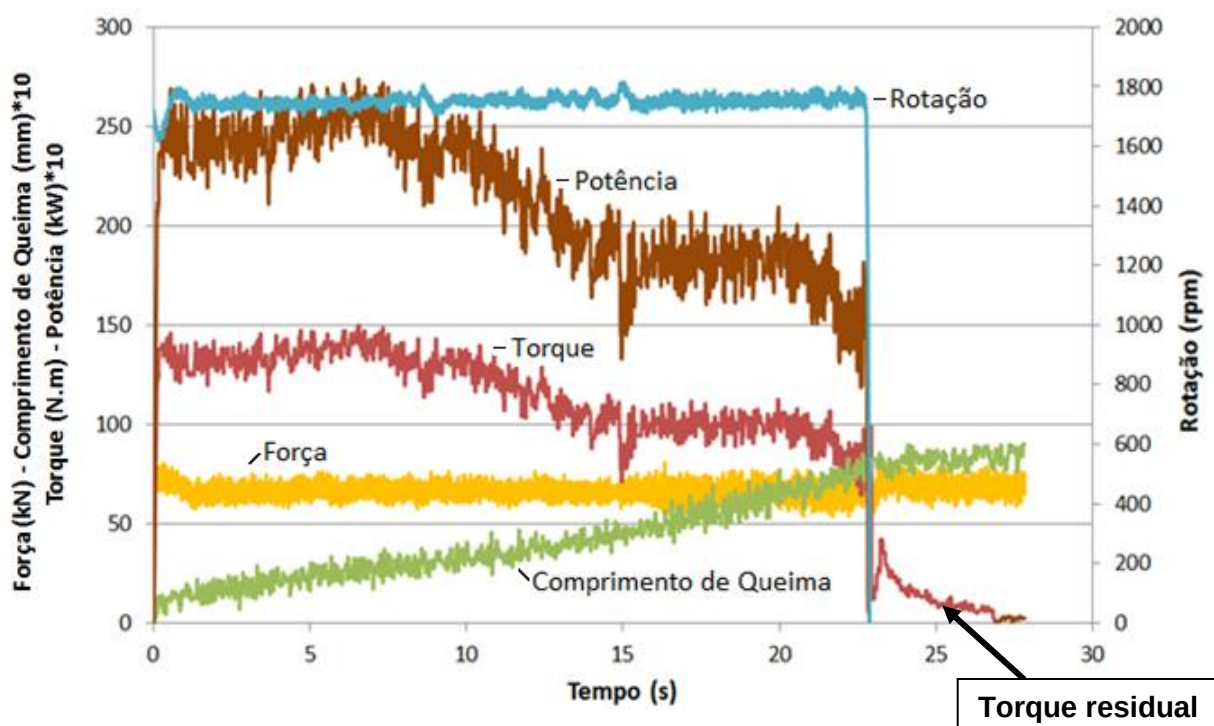
Figura 4. 1 – Dados adquiridos durante do Ensaio 1 (Amostra 31601), sem folga entre as peças (60 kN, 1.700 rpm, FN de 0 mm e Cq de 7 mm)

A rotação do pino foi de 1.700 rpm. O comprimento de queima em todos os ensaios onde houve aquisição dos parâmetros de processo foi de 7,0 mm e o tempo de forjamento é de 10 segundos.

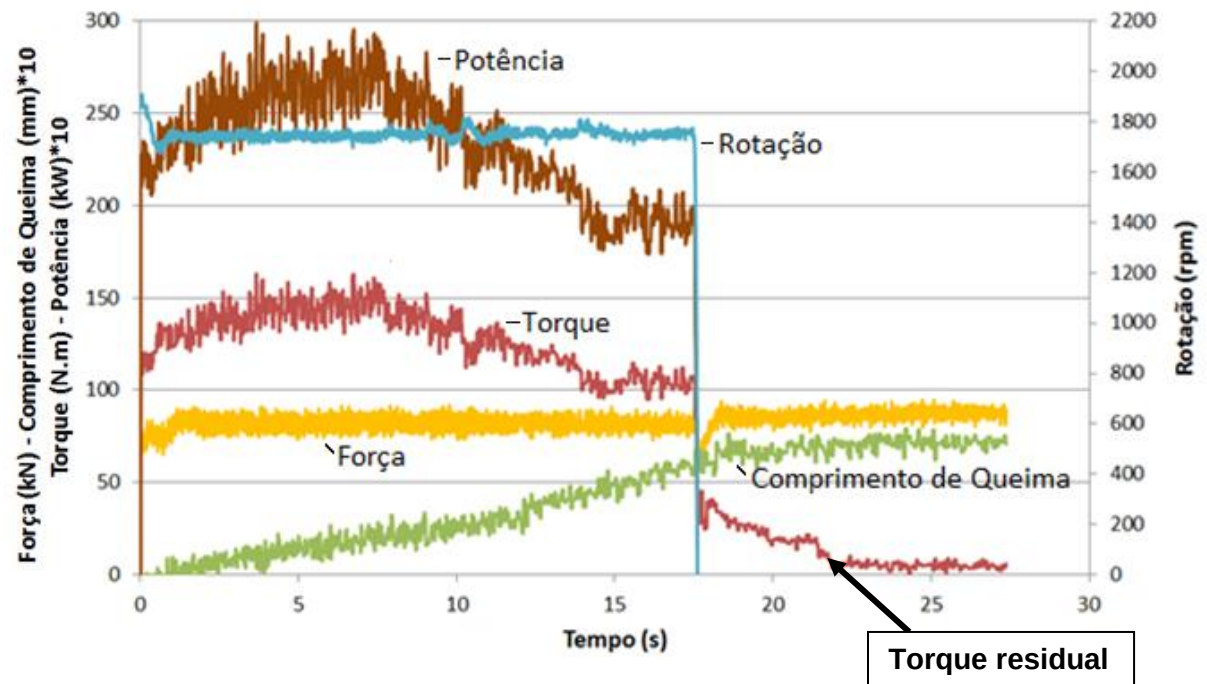
Figura 4. 2 – Evolução do torque, força axial, comprimento de queima, rotação e potência mecânica no ensaio 2 (Amostra 31602; 80 kN, 1.700 rpm, FN de 0 mm e Cq 7 mm)
