**DESENVOLVIMENTO DE UM PROCESSO DE  
REPARO POR ATRITO PARA PEÇAS COM TRINCAS  
PASSANTES**

**UNIVERSIDADE FEDERAL DE UBERLÂNDIA**

**FACULDADE DE ENGENHARIA MECÂNICA**

**Dissertação** apresentada ao Programa de Pós-Graduação em Engenharia Mecânica da Universidade Federal de Uberlândia, como parte dos requisitos para obtenção do título de **MESTRE EM ENGENHARIA MECÂNICA.**

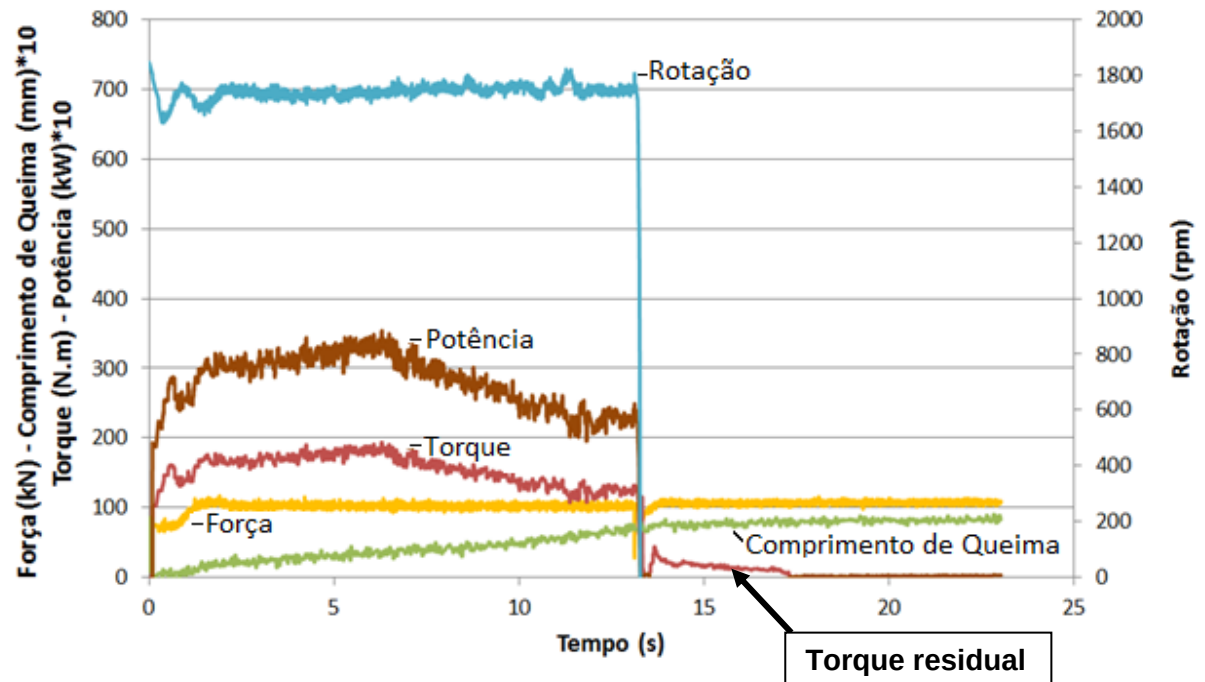
Figura 4. 3 – Torque, força axial, comprimento de queima, rotação e potência mecânica durante o ensaio 3 (Amostra 31603; 100 kN, FN de 0 mm e Cq 7 mm)

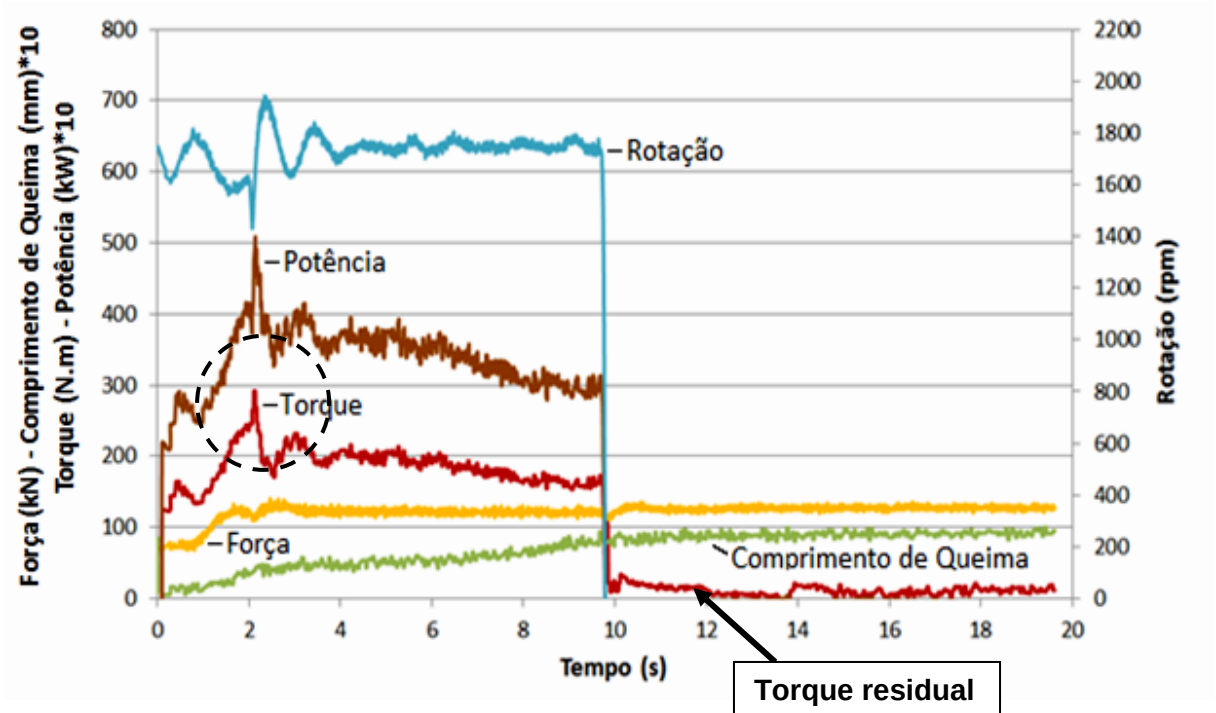
Figura 4. 4 – Dados aquisicionados no ensaio 4 (Amostra 31604; 120 kN, FN de 0 mm, FR de 1,9 mm e Cq 7 mm)

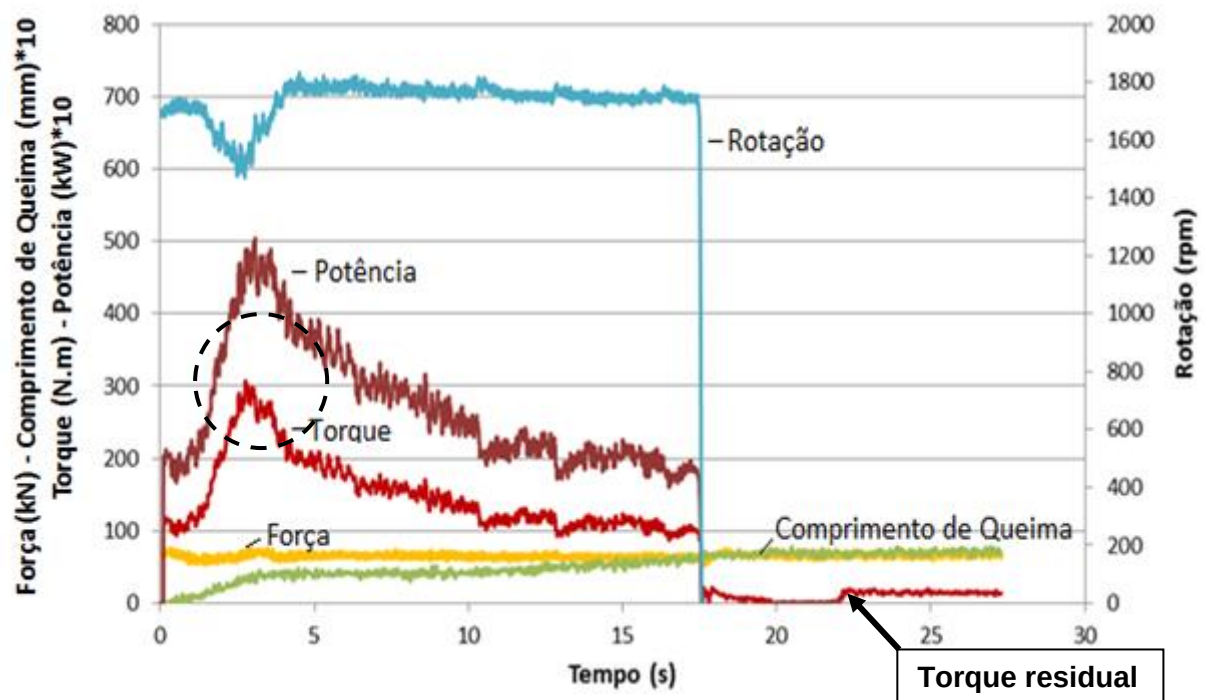
Figura 4. 5 – Torque, força axial, comprimento de queima, rotação e potência mecânica relativas ao ensaio 9,0 (Amostra 31609; 60 kN, FN de 1 mm, FR de 1,9 mm, 1700 rpm e Cq de 7,0 mm)

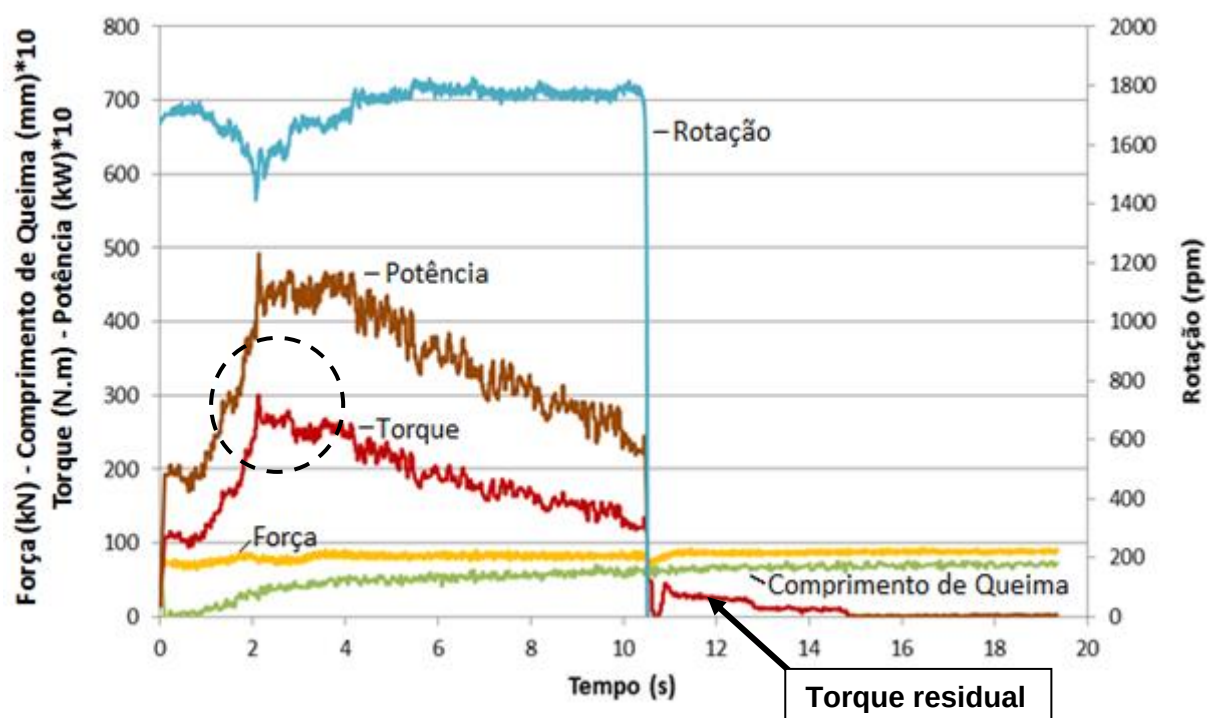
Figura 4. 6 – Evolução do torque, força axial sobre o pino, comprimento de queima, rotação e potência mecânica para o ensaio 10 (Amostra 31610; 80 kN, FN de 1 mm, FR de 2,7 mm e Cq de 7 mm )

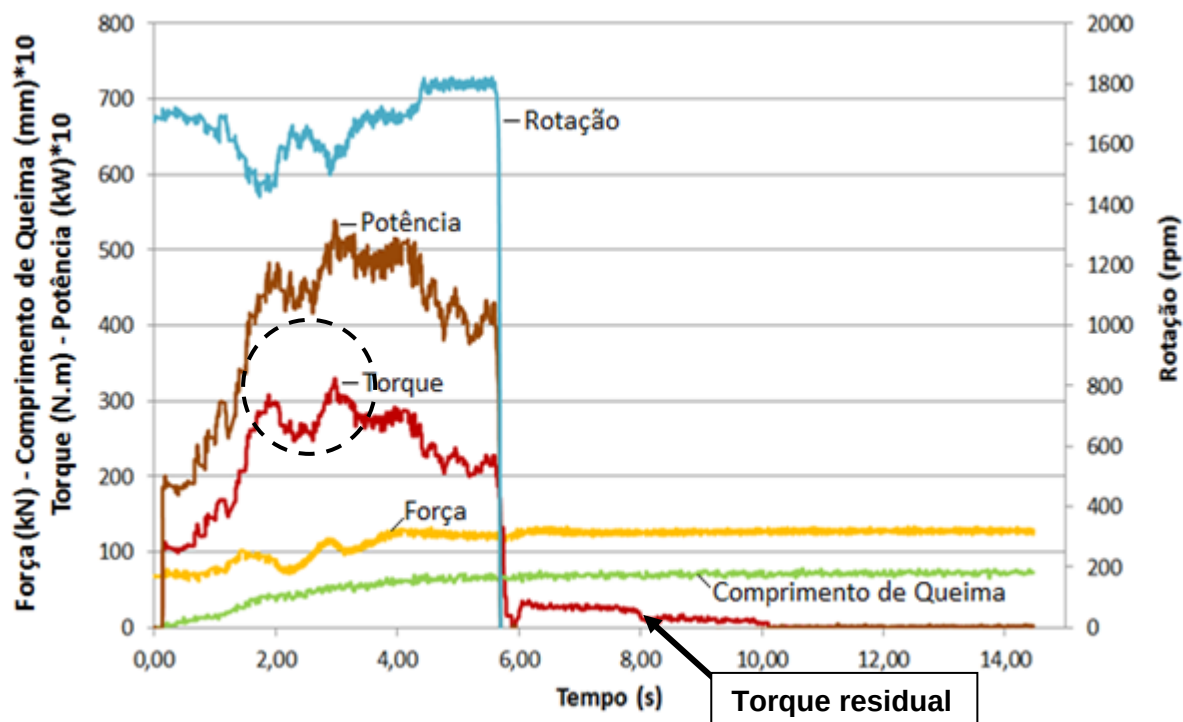
Figura 4. 8 – Torque, força axial, comprimento de queima, rotação e potência mecânica durante o ensaio 12 (Amostra 31612; 120 kN, FN de 1 mm, FR de 2,8 mm, 1700 rpm e Cq de 7 mm)

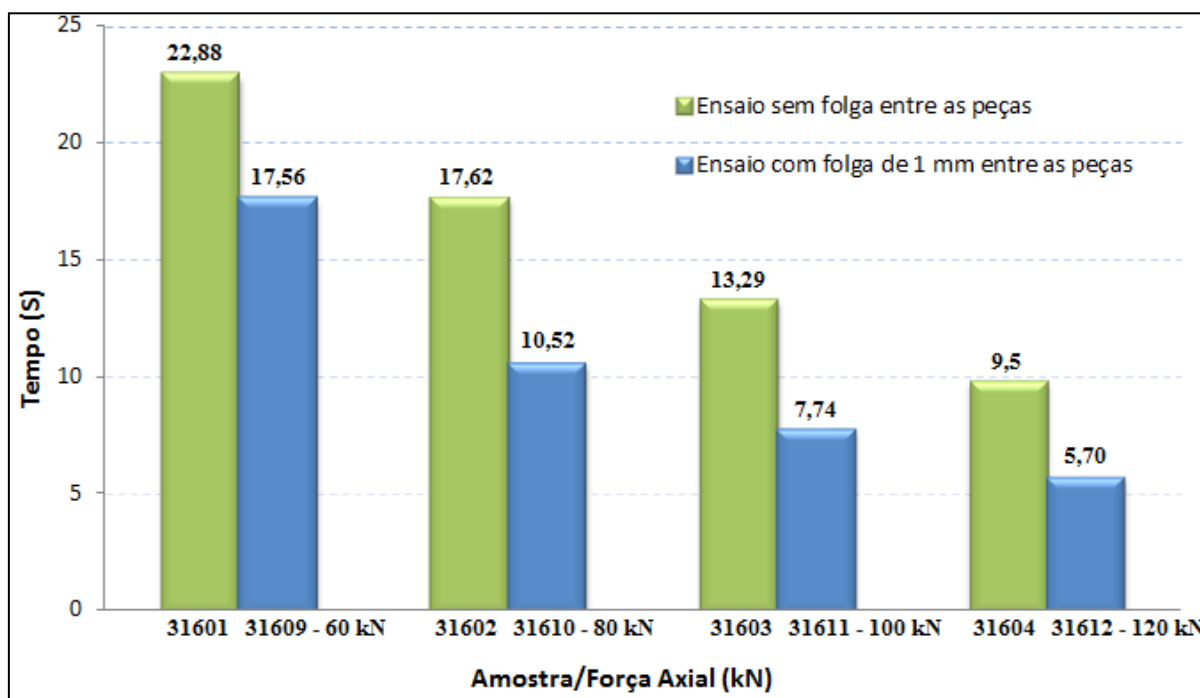
Figura 4. 9 – Comparativo entre os tempos de reparo dos ensaios sem e com folga

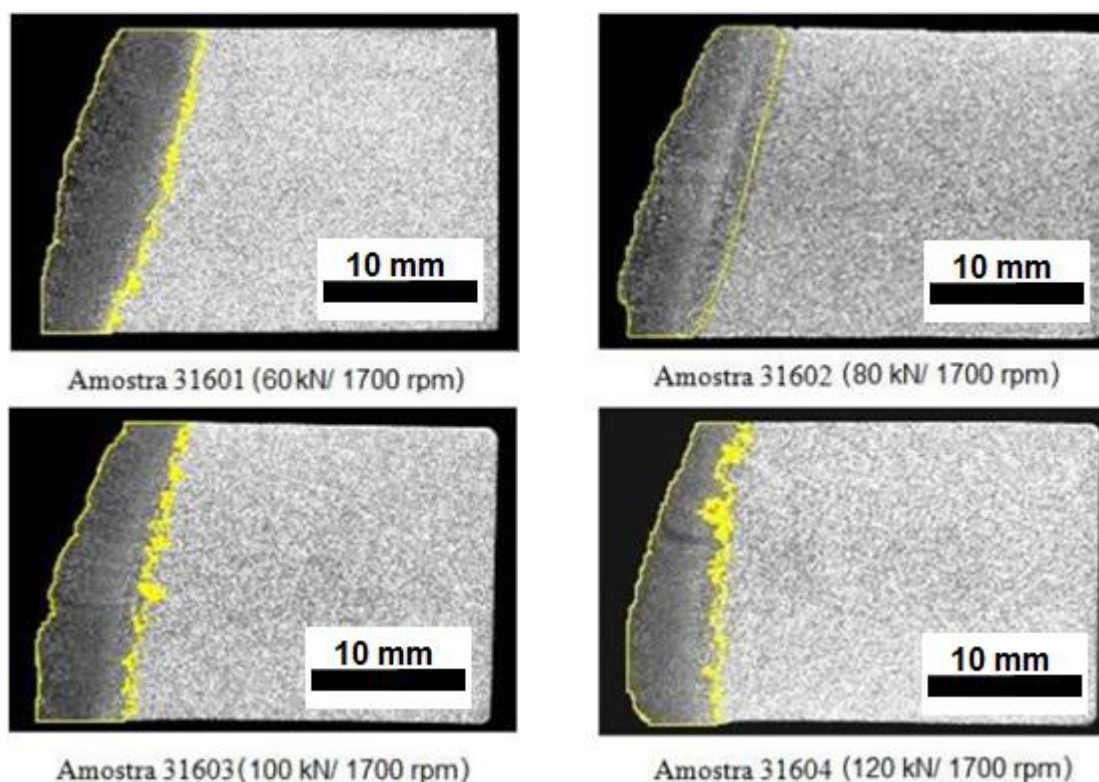
Figura 4. 10 – Imagem das áreas das ZTA circundadas em amarelo, feitas nas amostras dos ensaios onde não houve a presença de calços

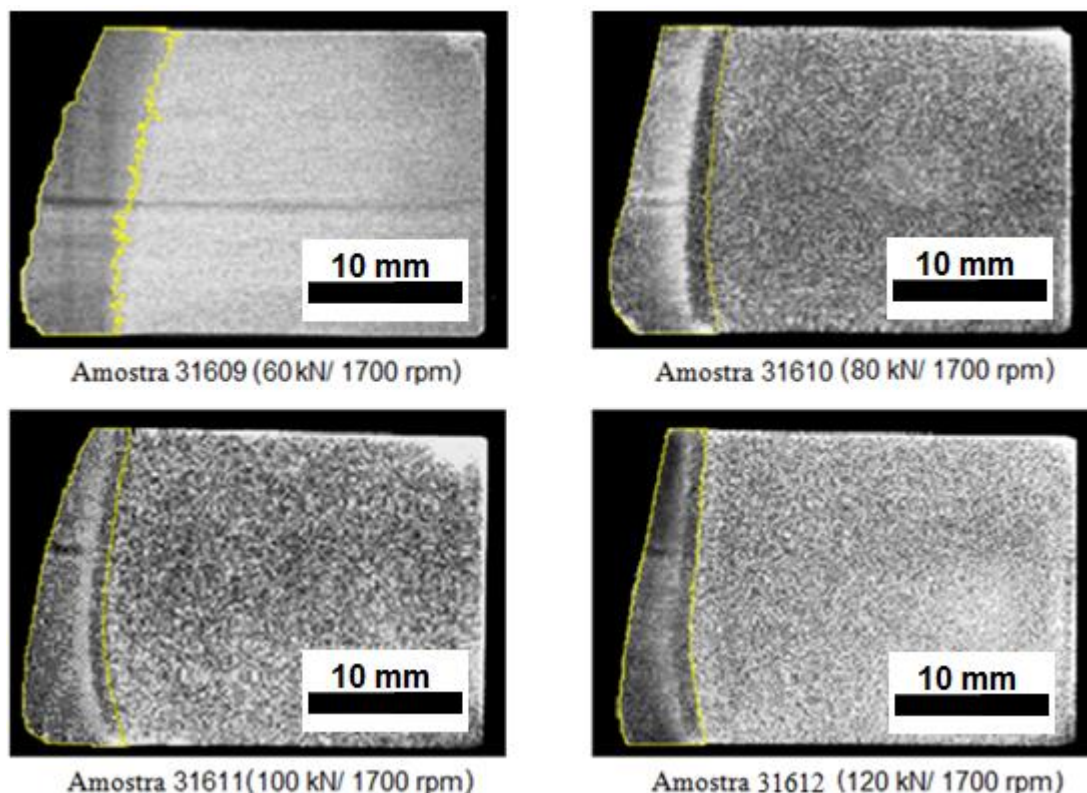
Figura 4. 11 – Imagem das áreas das ZTA circundadas em amarelo, feitas nas amostras cujos ensaios foram realizados com um calço de espessura 1,0 mm

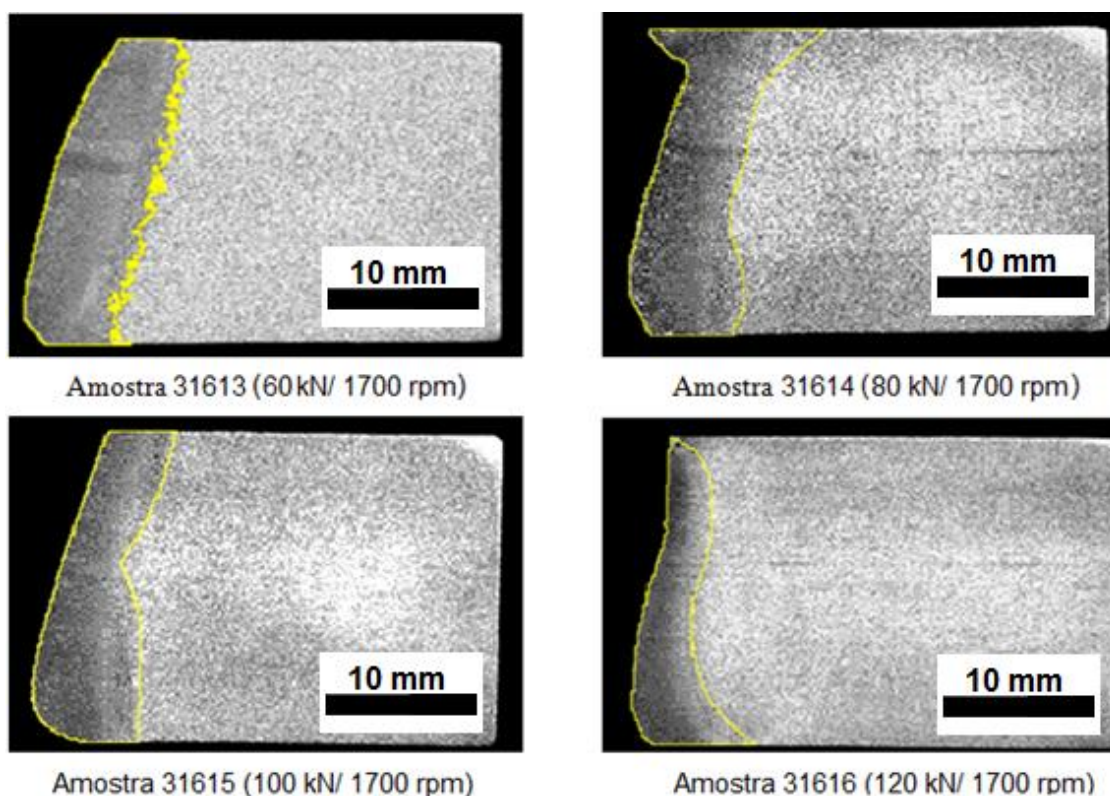
Figura 4. 12 – Imagem das áreas das ZTA circundadas em amarelo, feitas nas amostras cujos ensaios foram realizados com um calço de espessura 0,5 mm

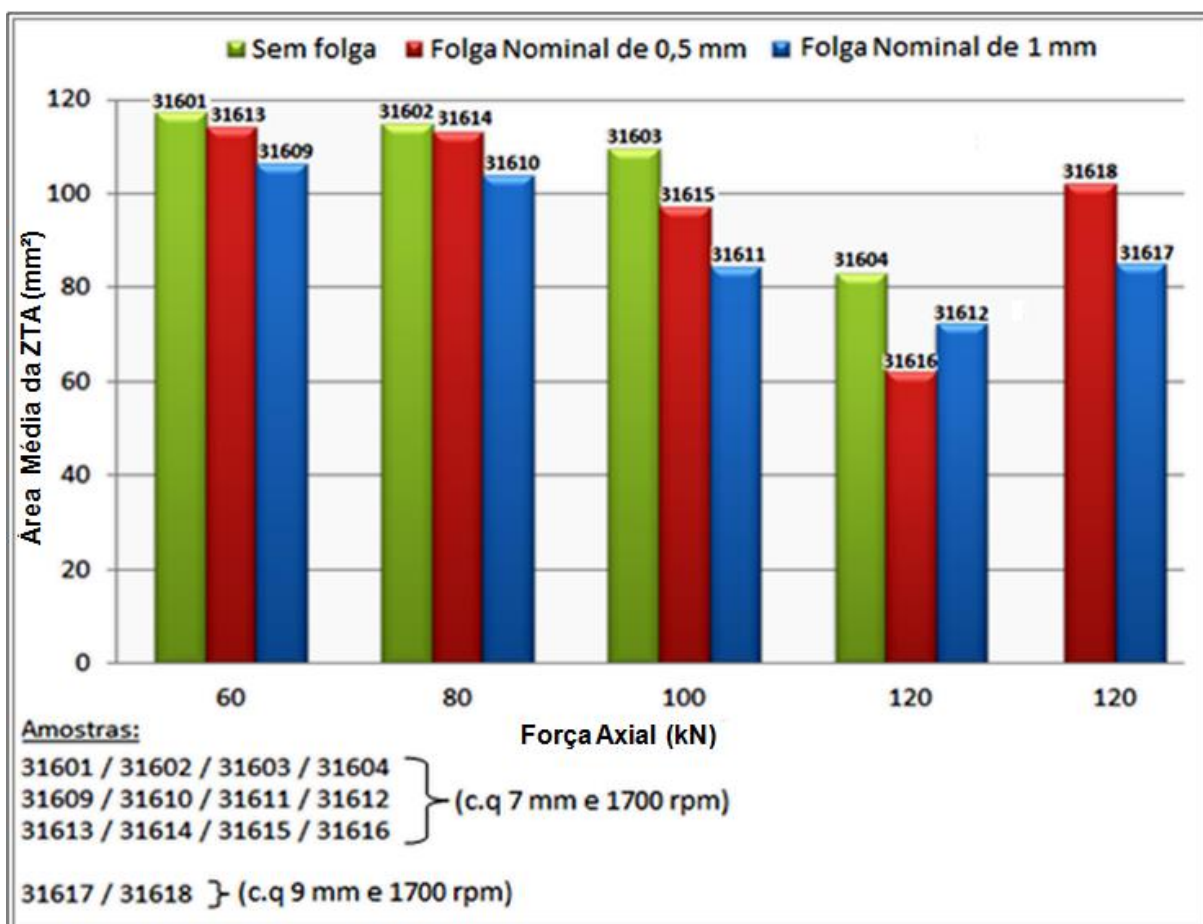
Figura 4. 14 – Extensão das áreas das ZTA das amostras ensaiadas sem folga e com folga de 0,5 e 1,0 mm em função da força axial aplicada

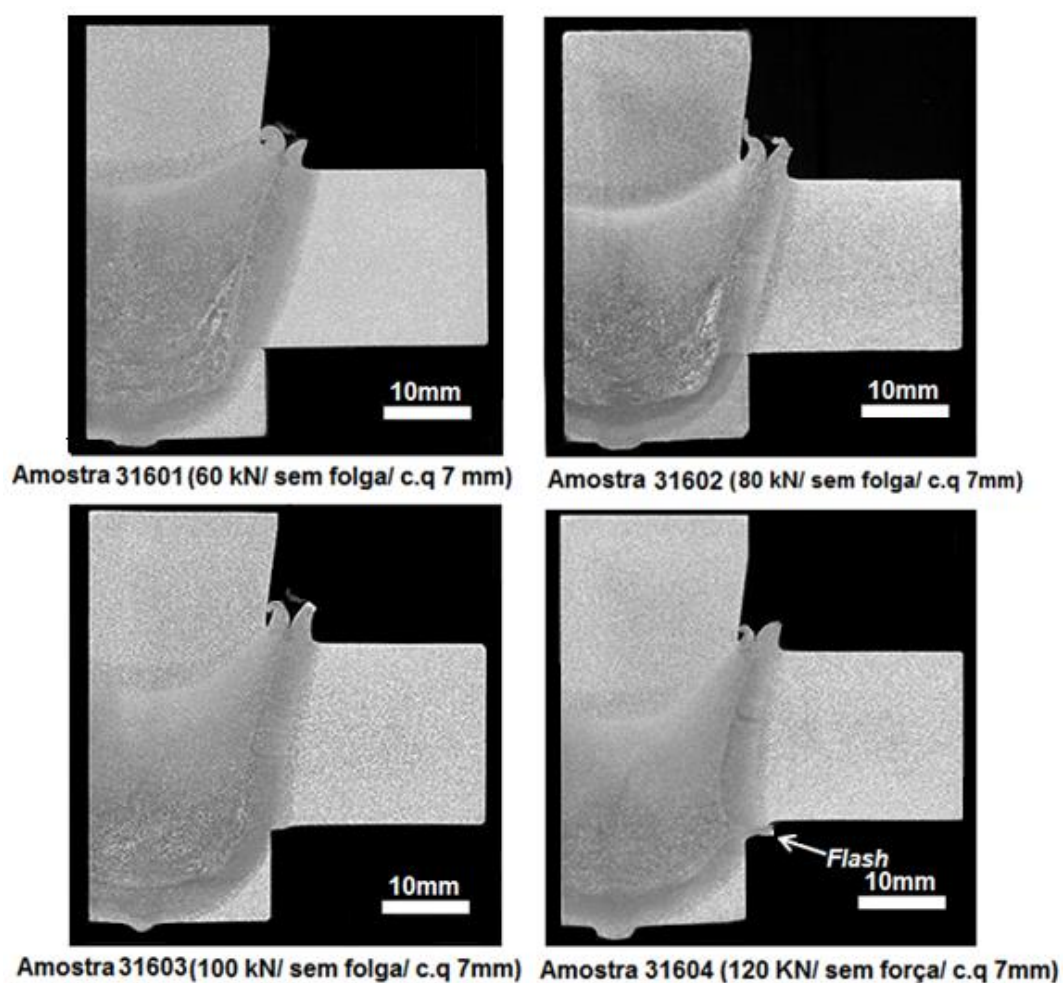
Figura 4. 16 – Macrografia das amostras reparadas sem a presença de calço

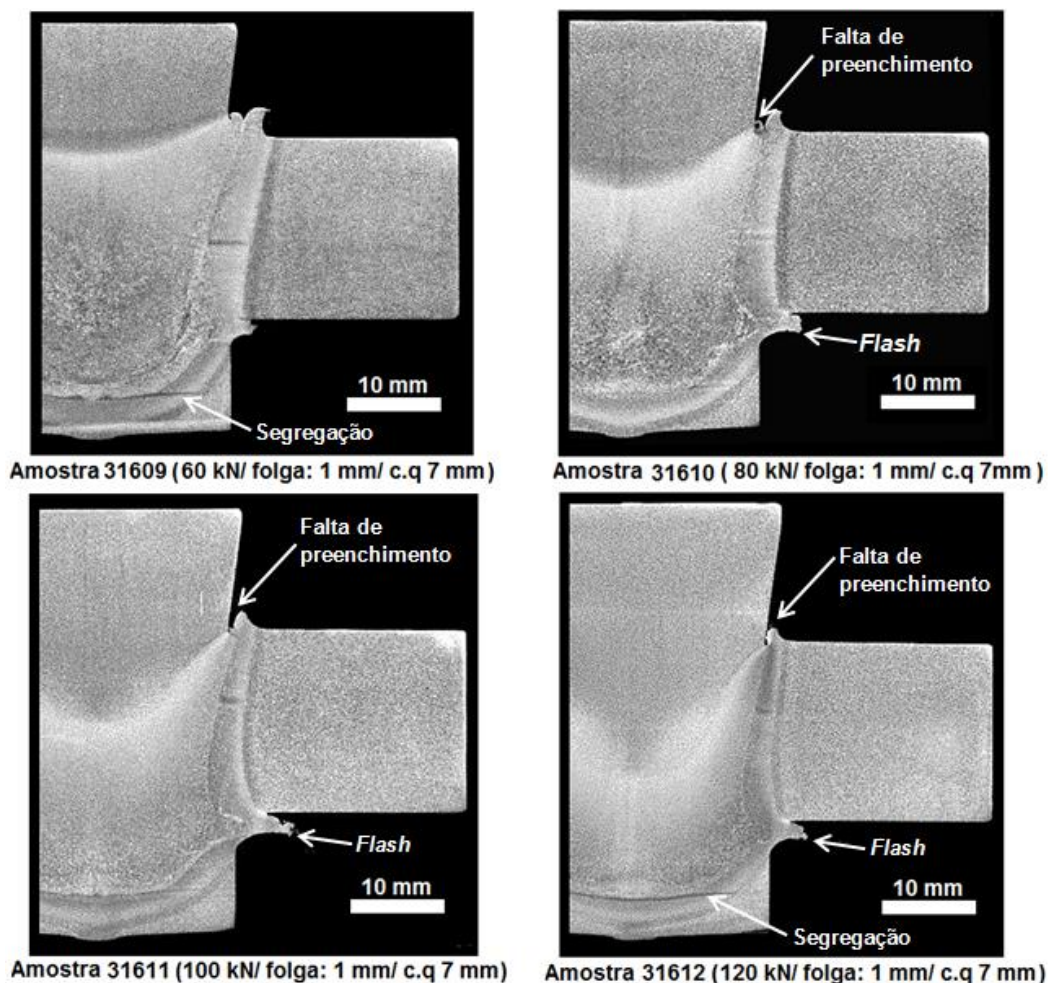
Figura 4. 17 – Macrografia das amostras 31609 a 31612 ensaiadas com a presença de calço de 1,0 mm de espessura

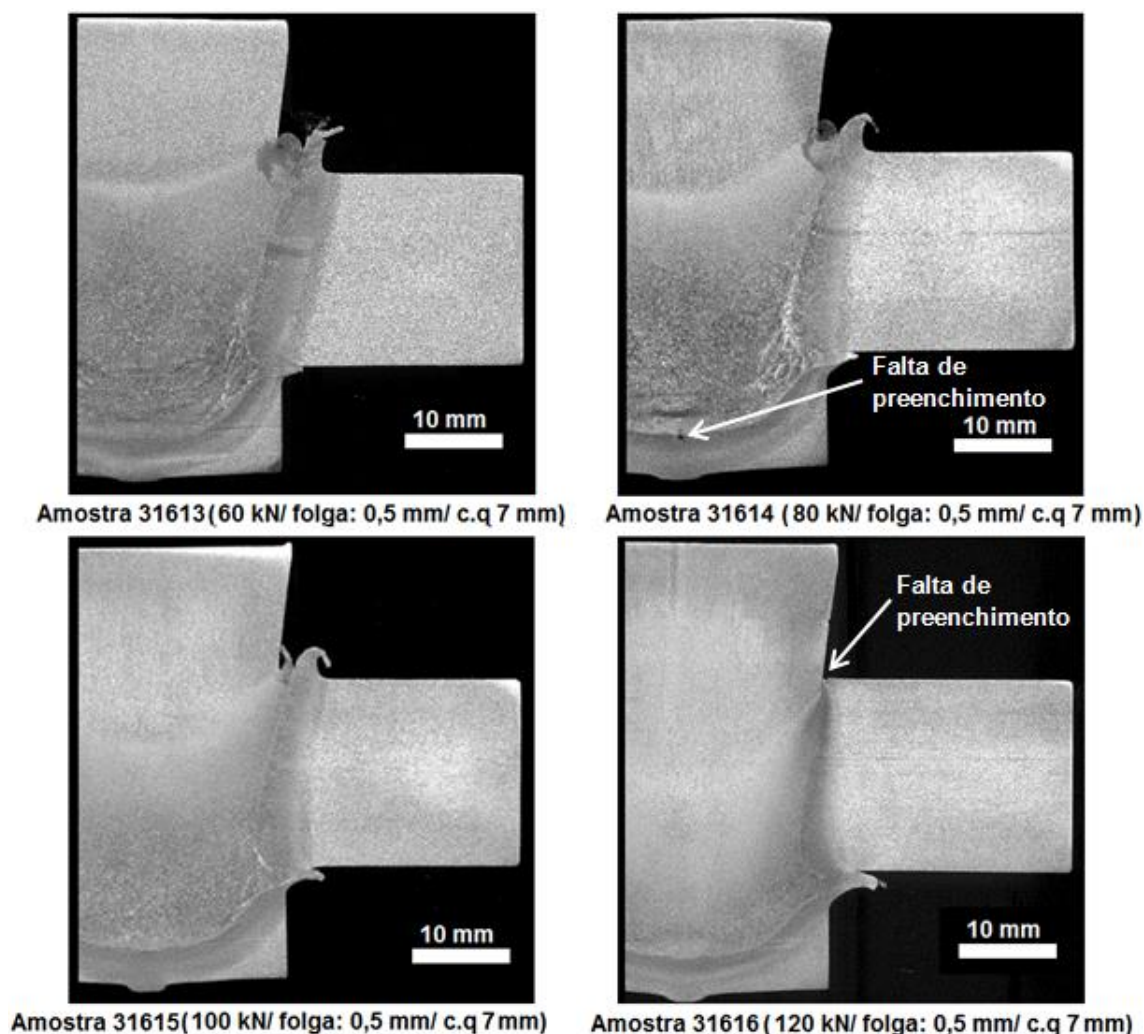
Figura 4. 18 – Macrografia das amostras 31613 a 31616, ensaiadas com a presença de calço de 0,5 mm de espessura

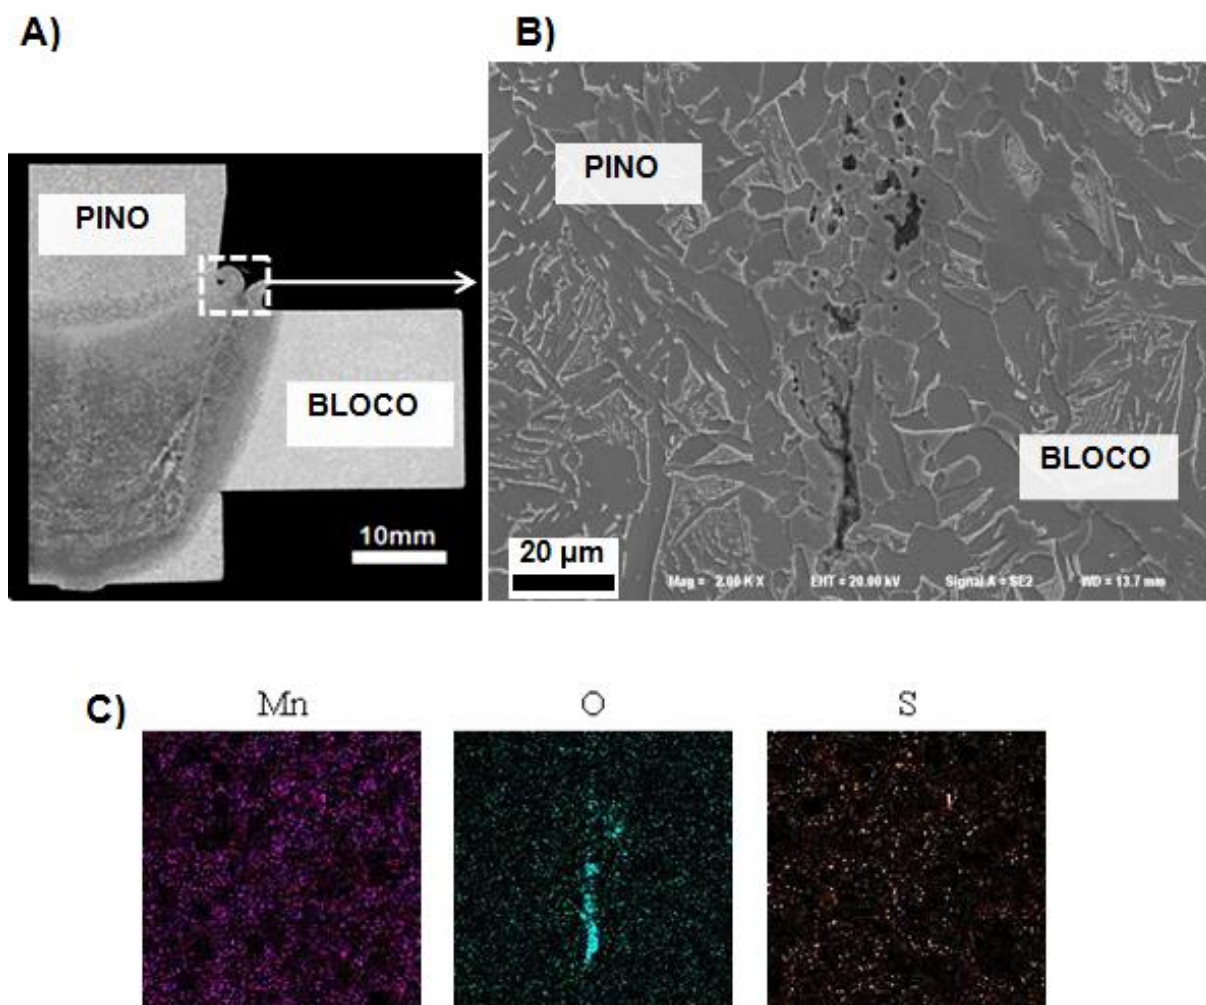
Figura 4. 29 – (A) Macrografia da amostra 31601 (60 kN, FN de 0,0 mm, 1700 rpm, Cq de 7,0 mm) com indicação tracejada da área inspecionada; (B) Inclusões observadas com maior aumento (2000 X), correspondente ao *flash*, obtidas através do MEV; (C) Mapa de distribuição dos elementos químicos encontrados nas inclusões.

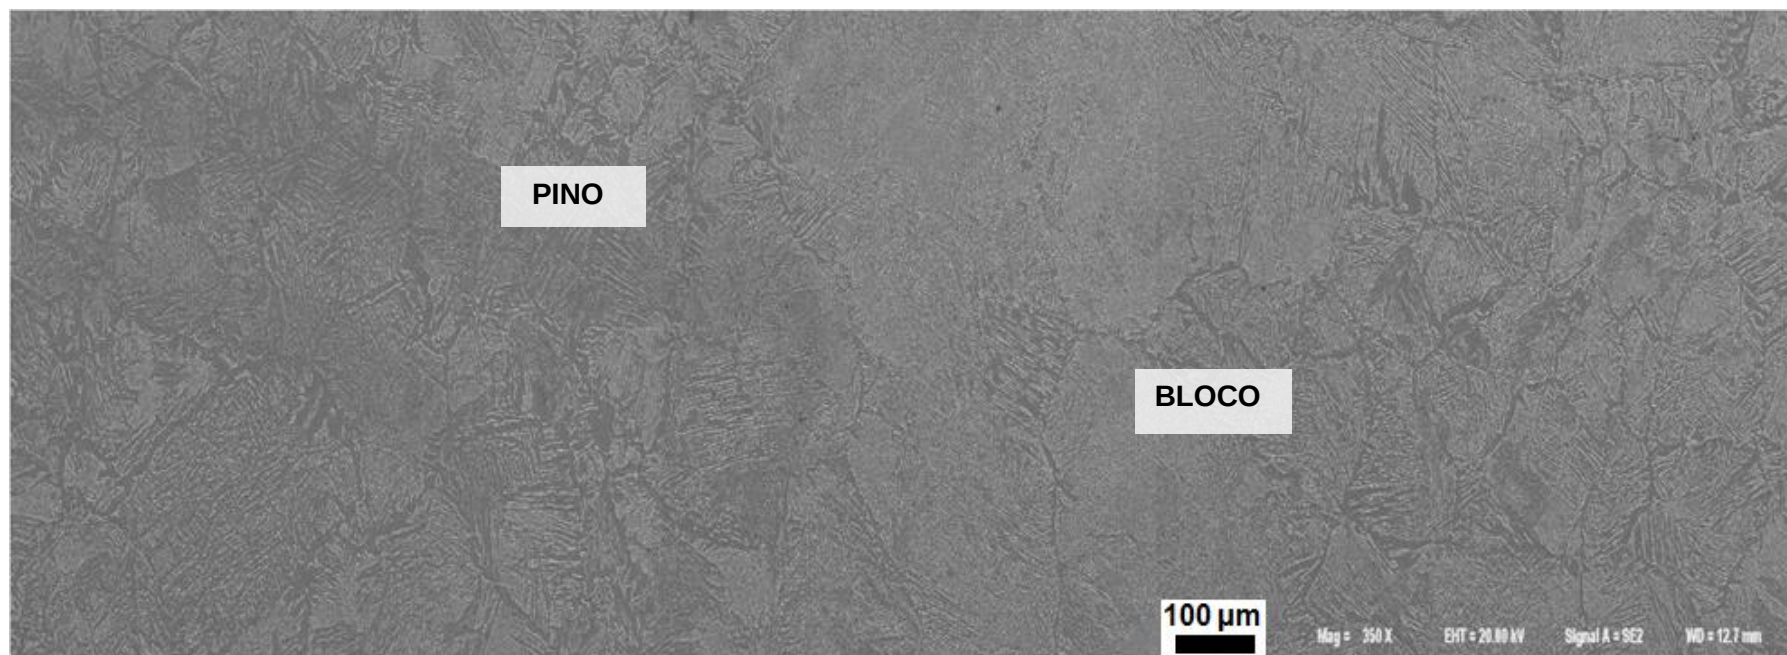
Figura 4. 34 – Montagem de micrografias da região intermediária da amostra 31609 (aumento de 350x) evidenciando a ausência de inclusões, imagens obtidas através do MEV

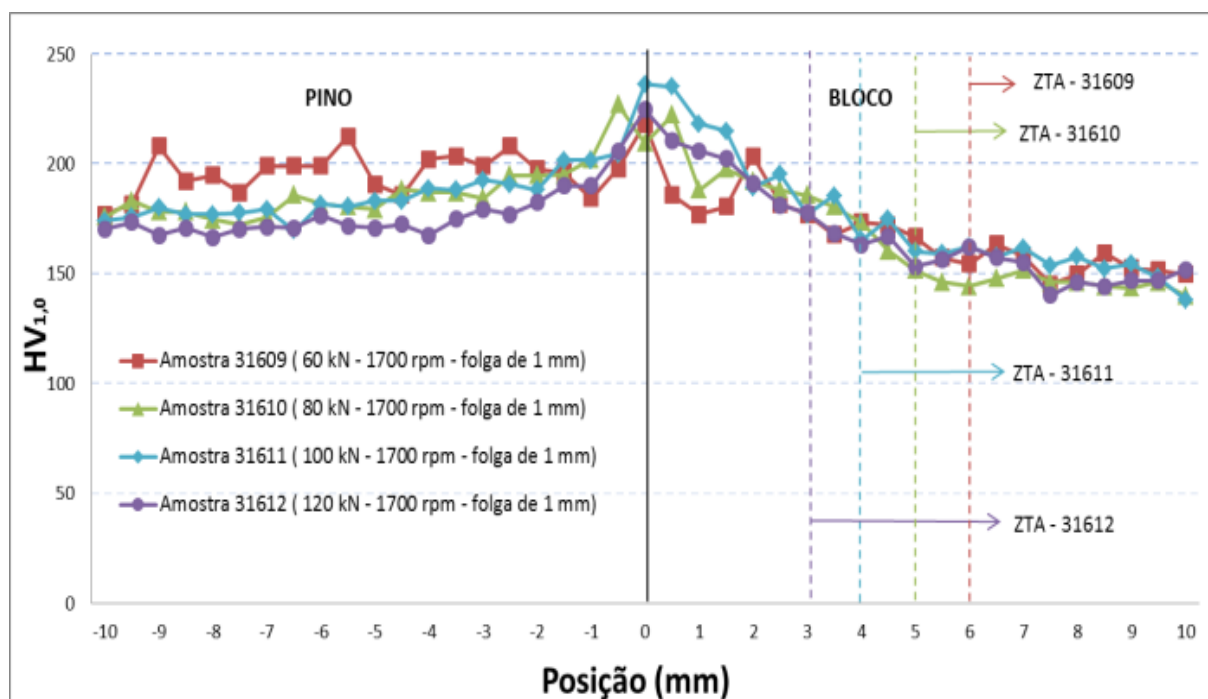
Figura 4. 38 – Perfil horizontal (a 5,0 mm da face inferior do bloco) das amostras utilizadas com a presença de calços de 1,0 mm de espessura

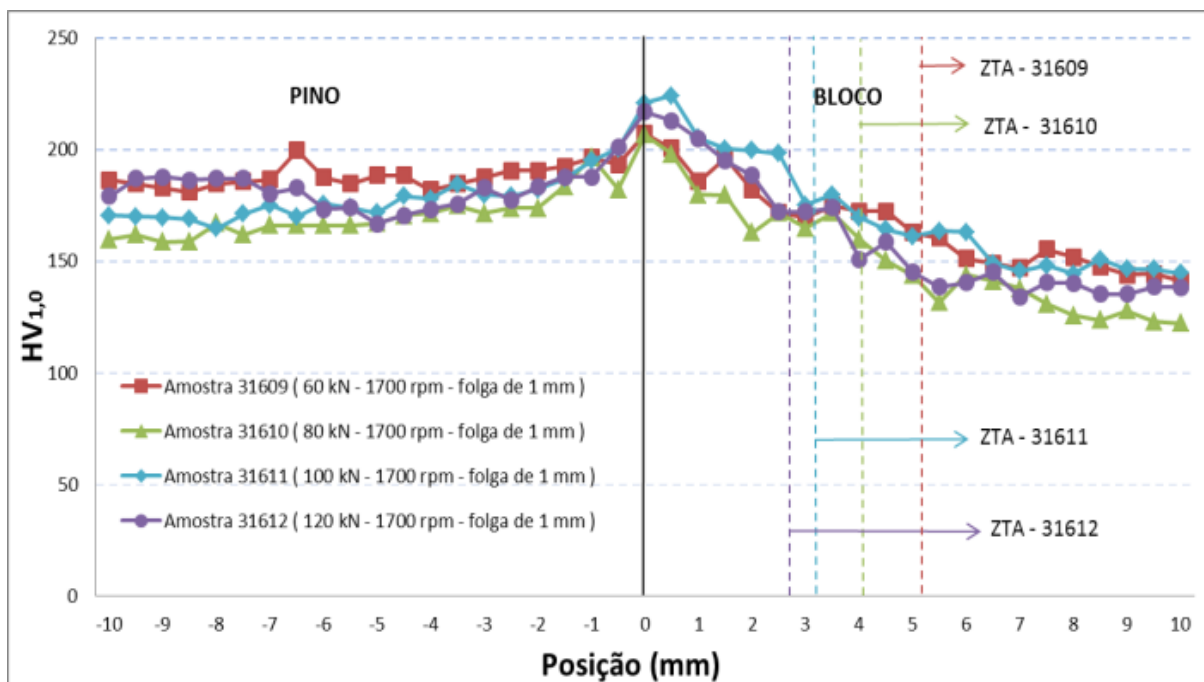
Figura 4. 39 – Perfil horizontal (a 10 mm da face inferior do bloco) das amostras utilizadas com a presença de calços de 1,0 mm de espessura

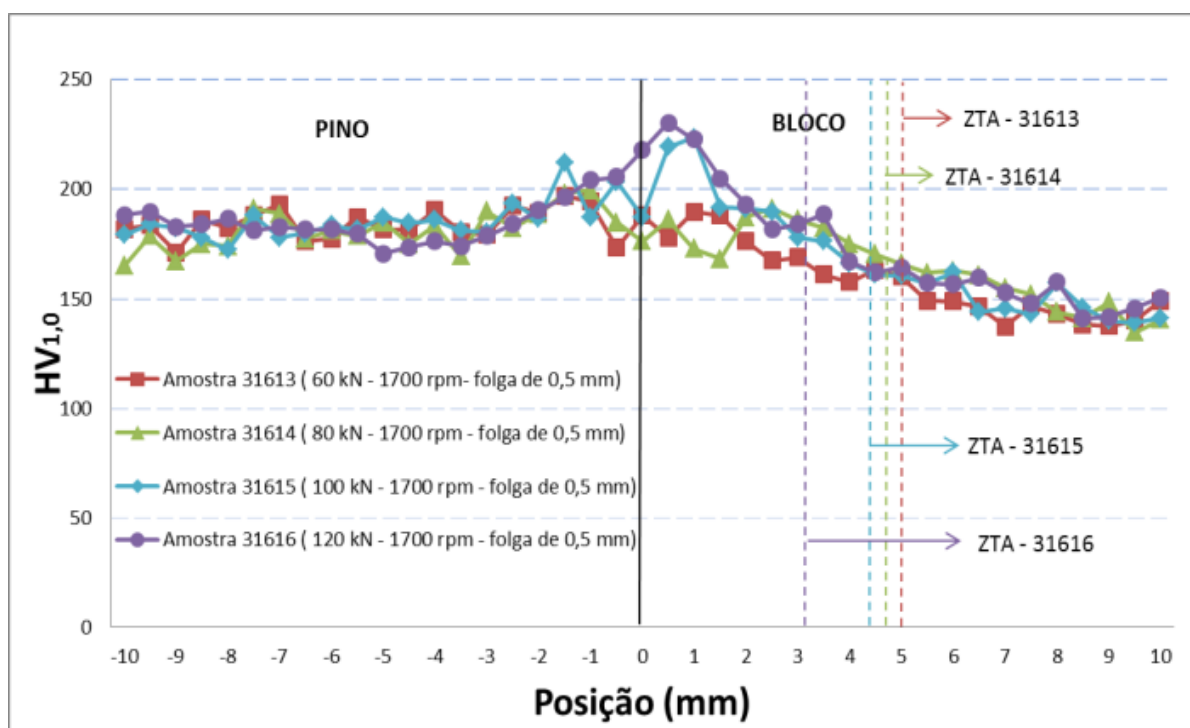
Figura 4. 40 – Perfil horizontal (a 5,0 mm da face inferior do bloco) das amostras utilizadas com a presença de calços de 0,5 mm de espessura

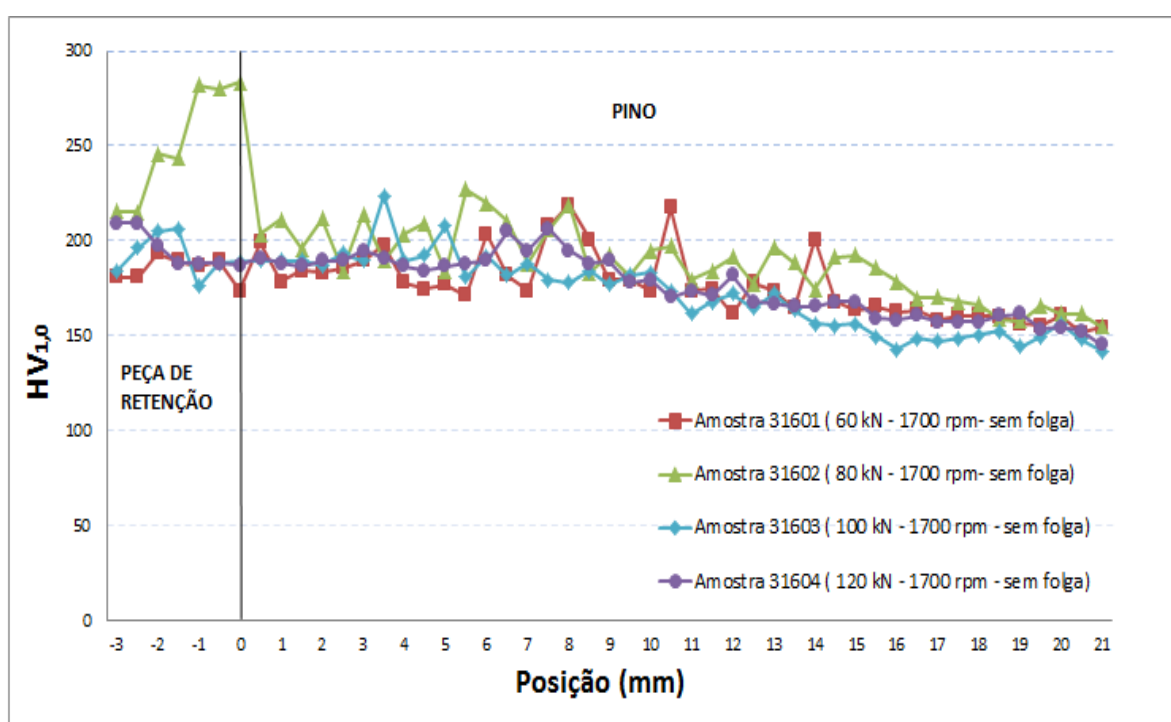
Figura 4. 44 – Perfil Vertical do Pino/ Peça de Retenção; Ensaio sem a presença de calços

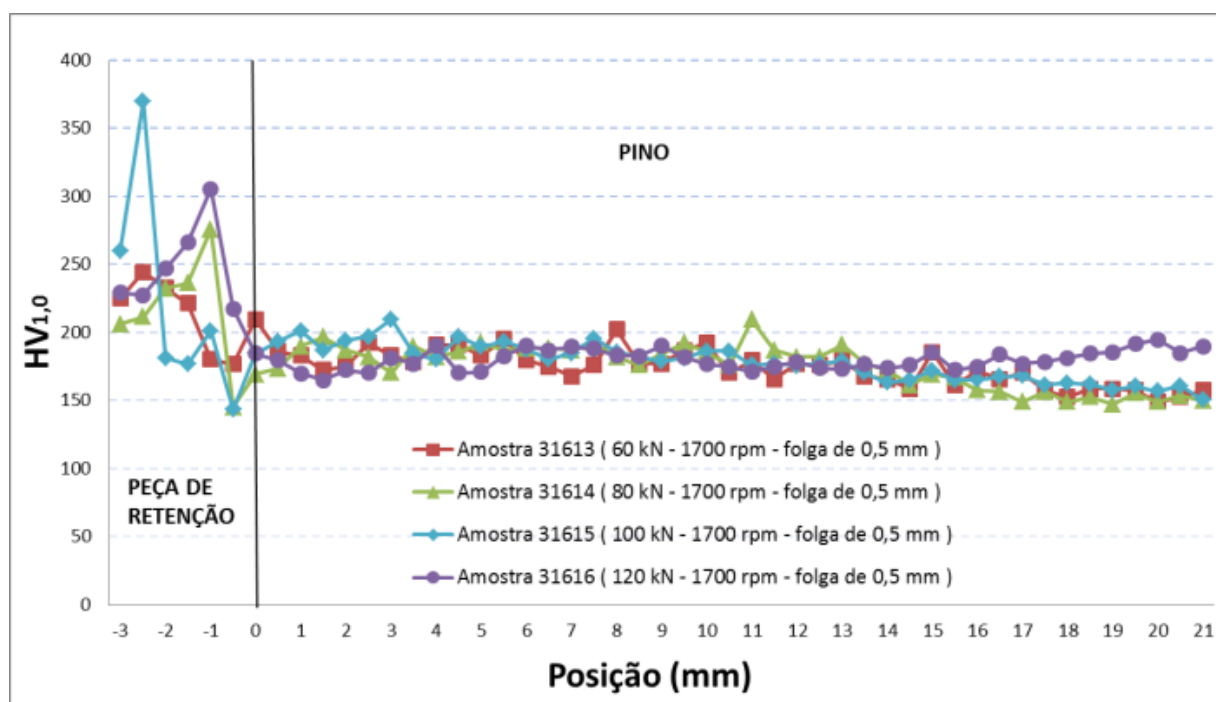
Figura 4. 46 – Perfil Vertical do Pino/ Peça de Retenção das amostras utilizadas com a presença de calços de 0,5 mm de espessura

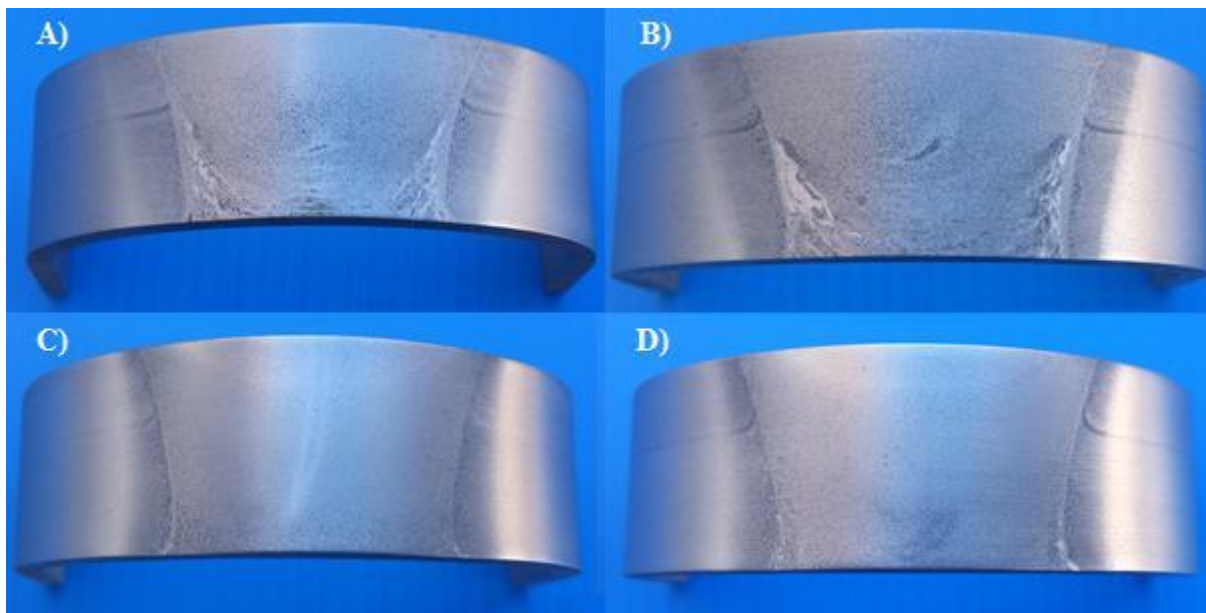
Figura 4. 49 – Amostras retiradas do bloco de reparo, imagens realizadas após ensaio de dobramento; A) Amostra 31605 (Força axial de 60 kN ); B) Amostra 31606 (Força axial de 60 kN ); C) Amostra 31607 (Força axial de 120 kN ) e D) Amostra 31608 (Força axial de 120 kN ), todos os ensaios foram realizados com 1700 rpm, Cq de 7 mm e sem a presença de calço para a geração de folga

Observa-se que todas as amostras foram dobradas a 180°, caracterizando uma junta soldada com ductilidade satisfatória, pois nenhum dos quatro corpos de prova apresentou descontinuidades e propagação de trincas. Deve ser ressaltado que durante o ensaio é feita a observação da superfície convexa com o auxílio de uma lupa e que em caso de ocorrência de uma trinca o ensaio é interrompido.

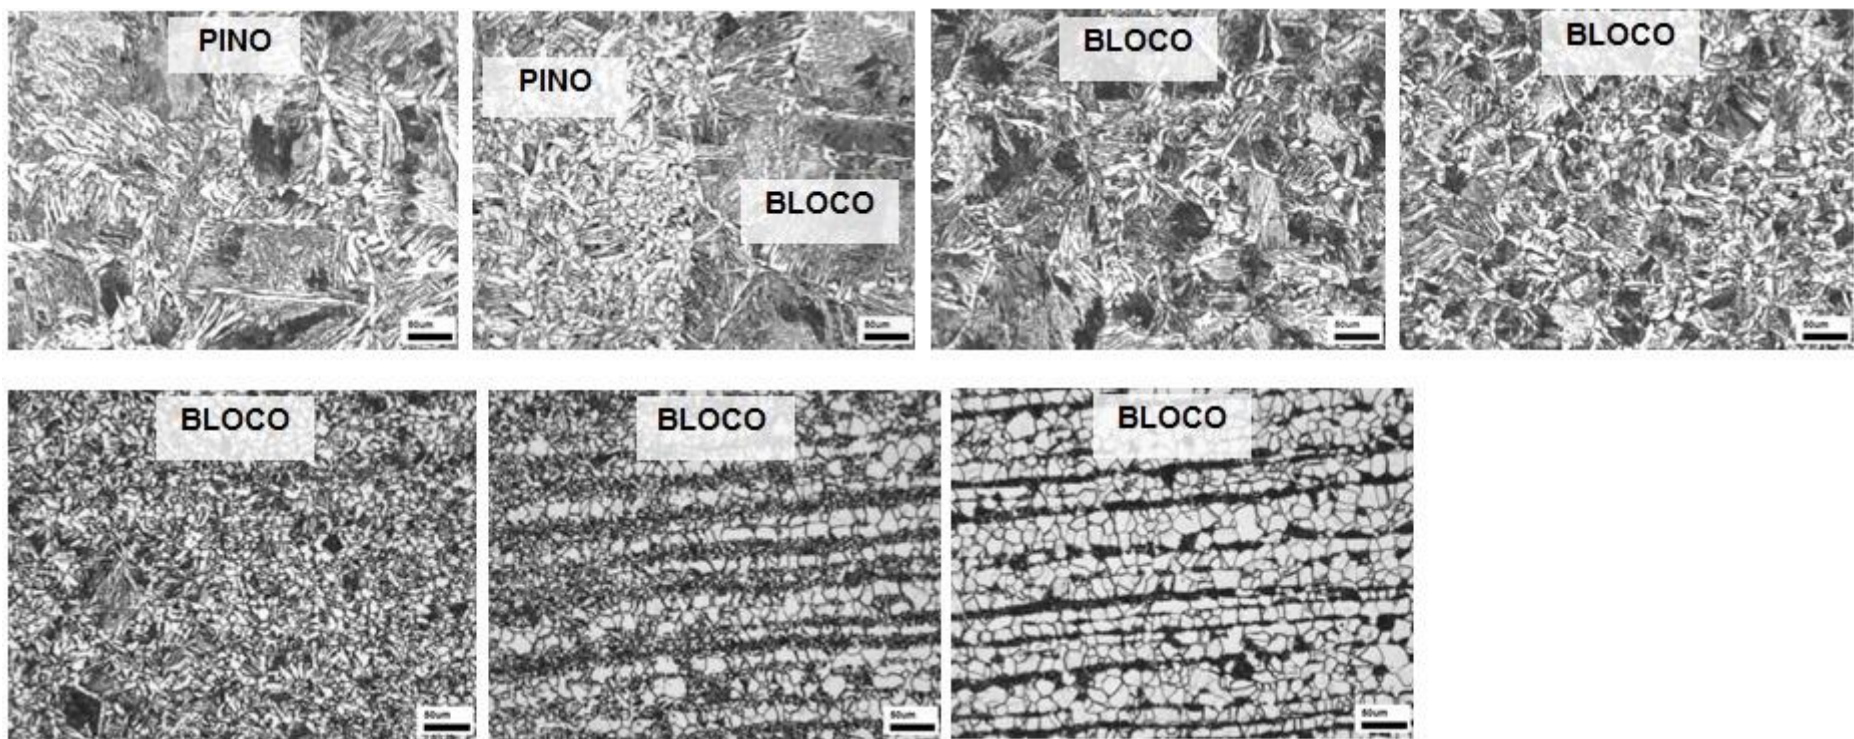
Figura 1 – Perfil horizontal a 5,0 mm da face inferior do bloco (Amostra 31601)
