**DESENVOLVIMENTO DE UM PROCESSO DE  
REPARO POR ATRITO PARA PEÇAS COM TRINCAS  
PASSANTES**

**UNIVERSIDADE FEDERAL DE UBERLÂNDIA**

**FACULDADE DE ENGENHARIA MECÂNICA**

**Dissertação** apresentada ao Programa de Pós-Graduação em Engenharia Mecânica da Universidade Federal de Uberlândia, como parte dos requisitos para obtenção do título de **MESTRE EM ENGENHARIA MECÂNICA.**

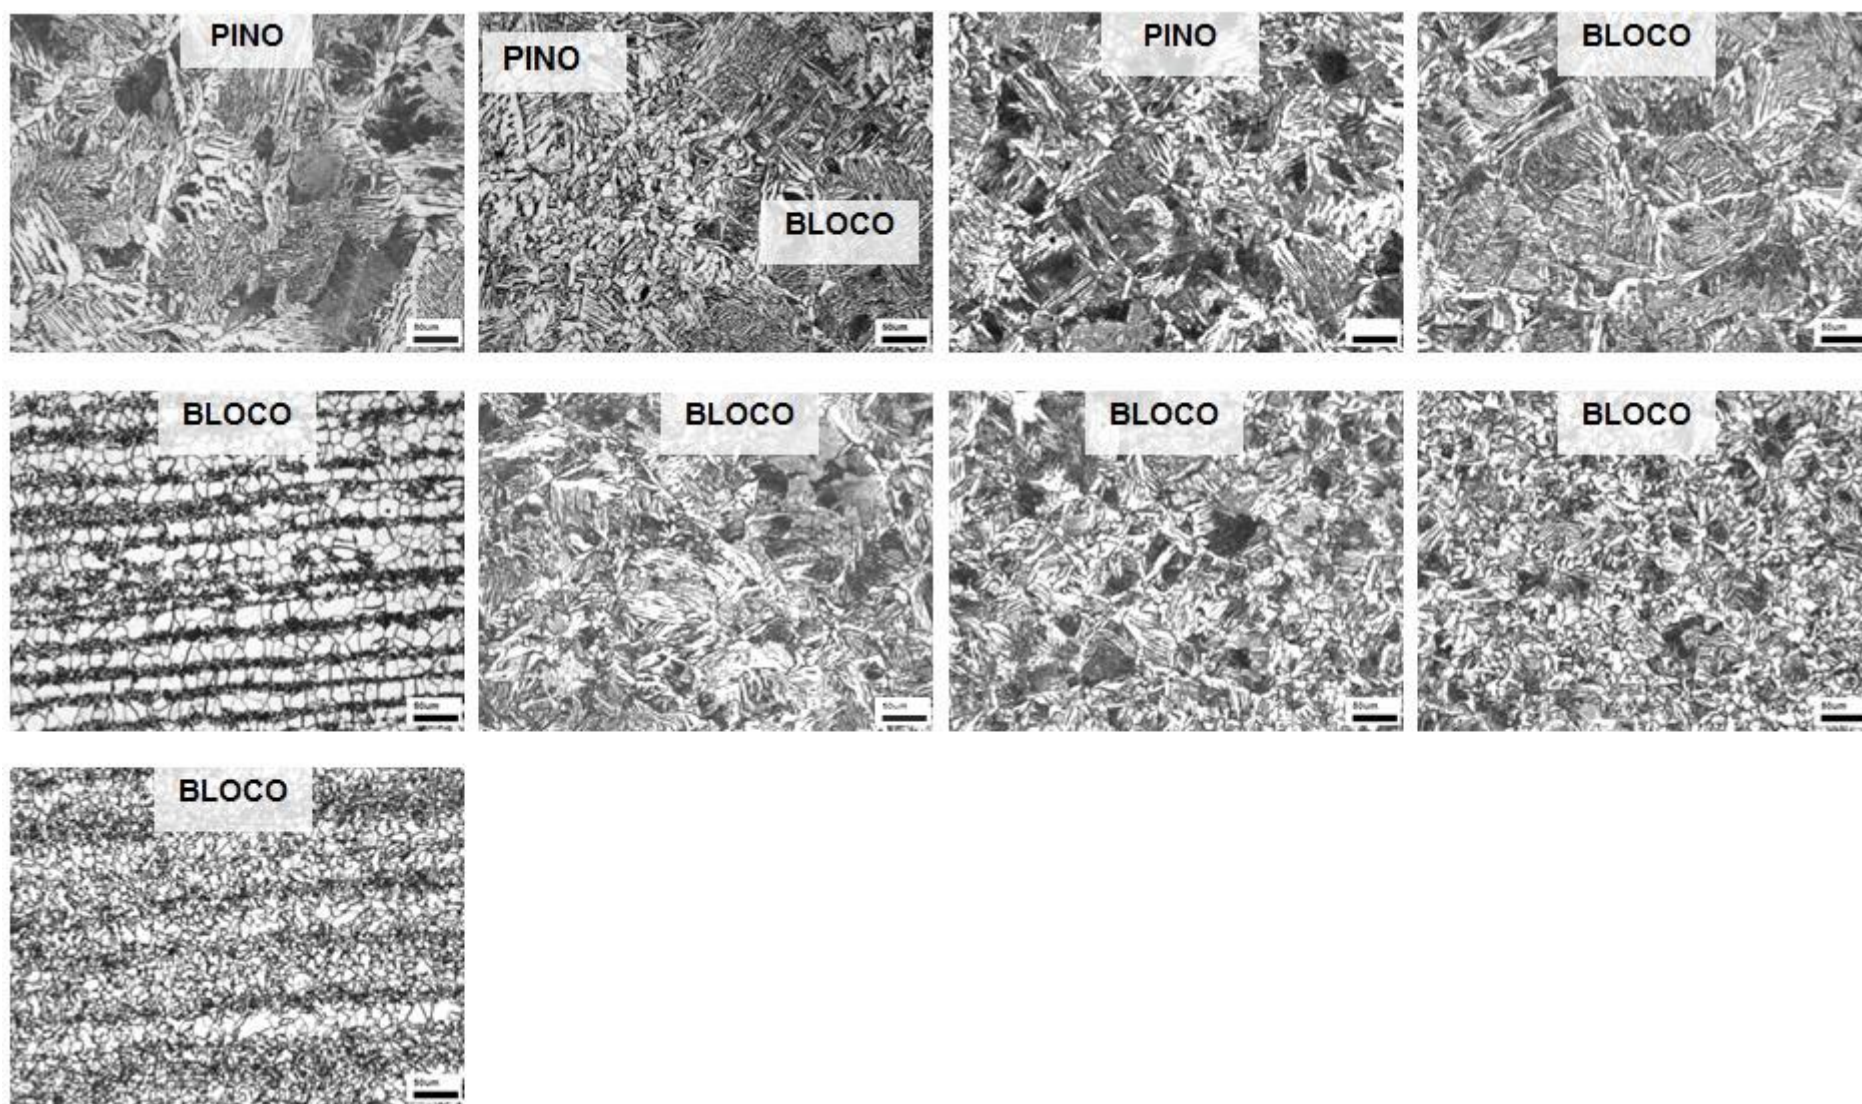
Figura 2 – Perfil horizontal a 10 mm da face inferior do bloco (Amostra 31601)

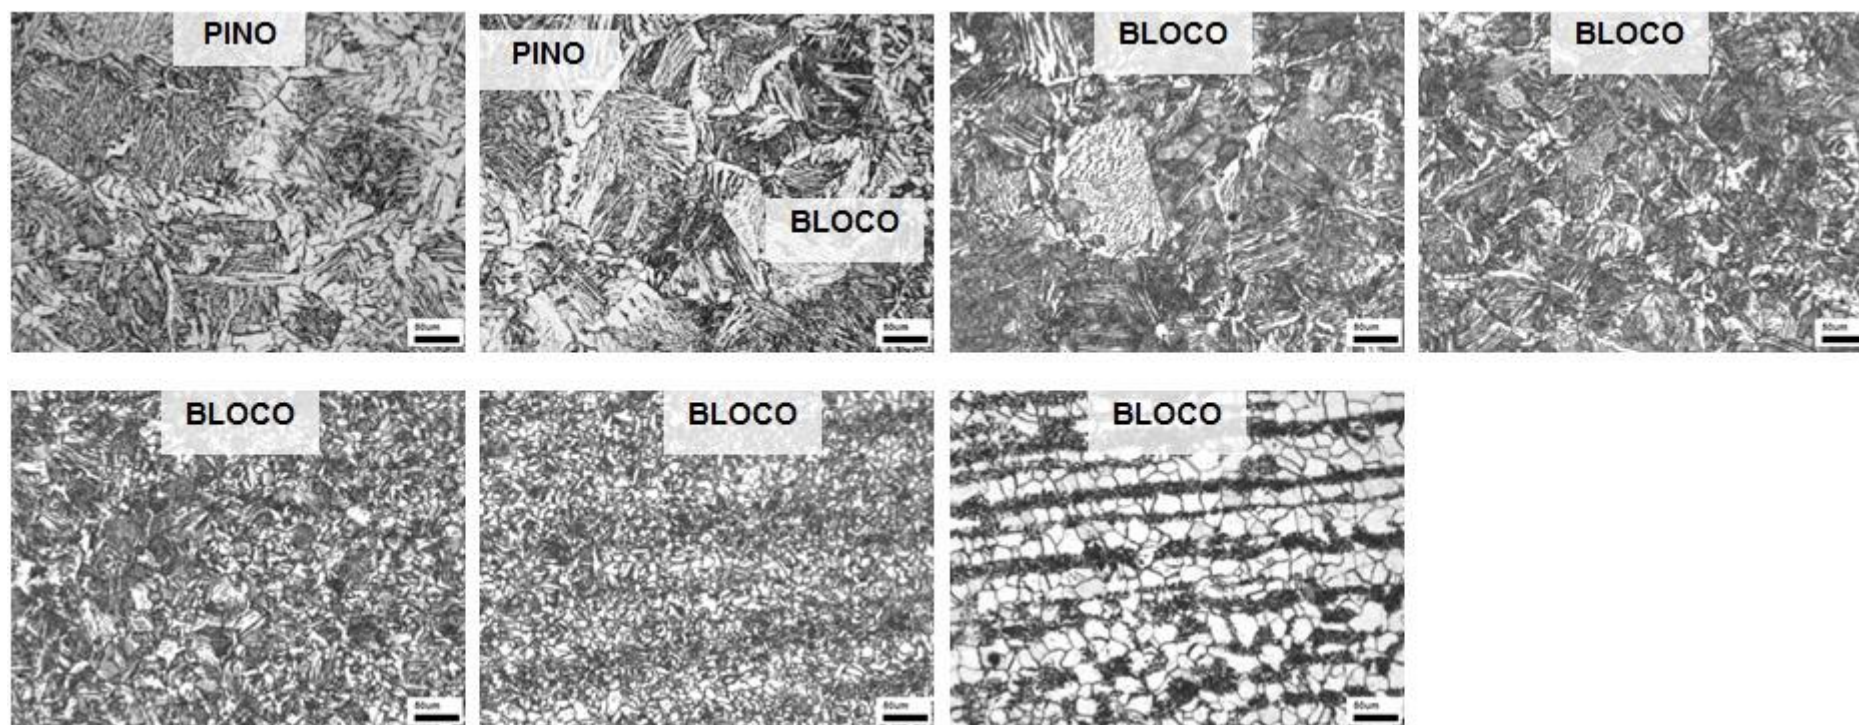
Figura 3 – Perfil horizontal a 5,0 mm da face inferior do bloco (Amostra 31602)

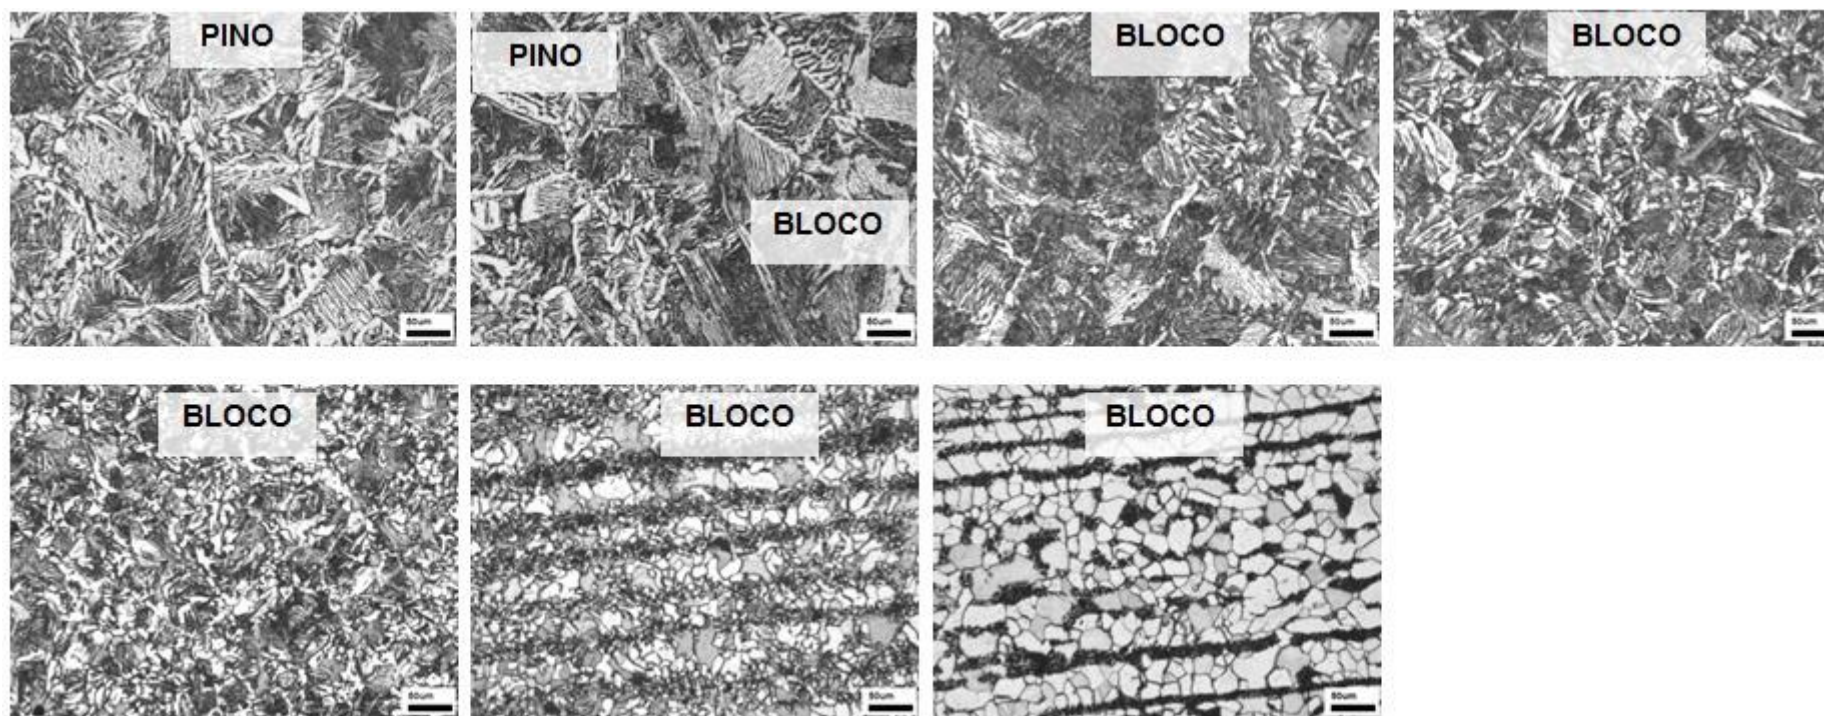
Figura 4 – Perfil horizontal a 10 mm da face inferior do bloco (Amostra 31602)

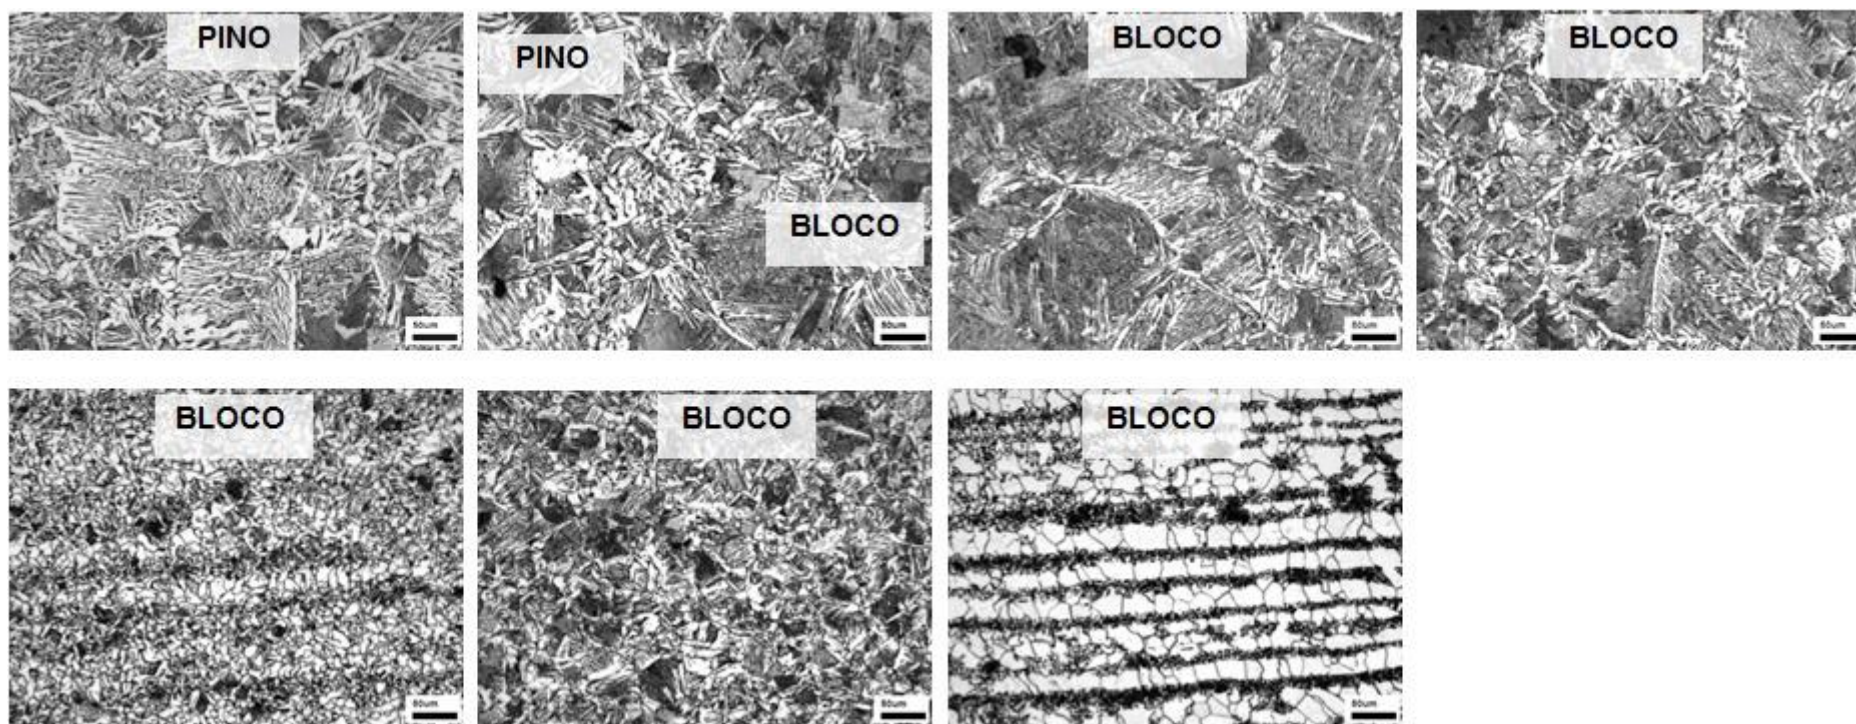
Figura 5 – Perfil horizontal a 5,0 mm da face inferior do bloco (Amostra 31603)

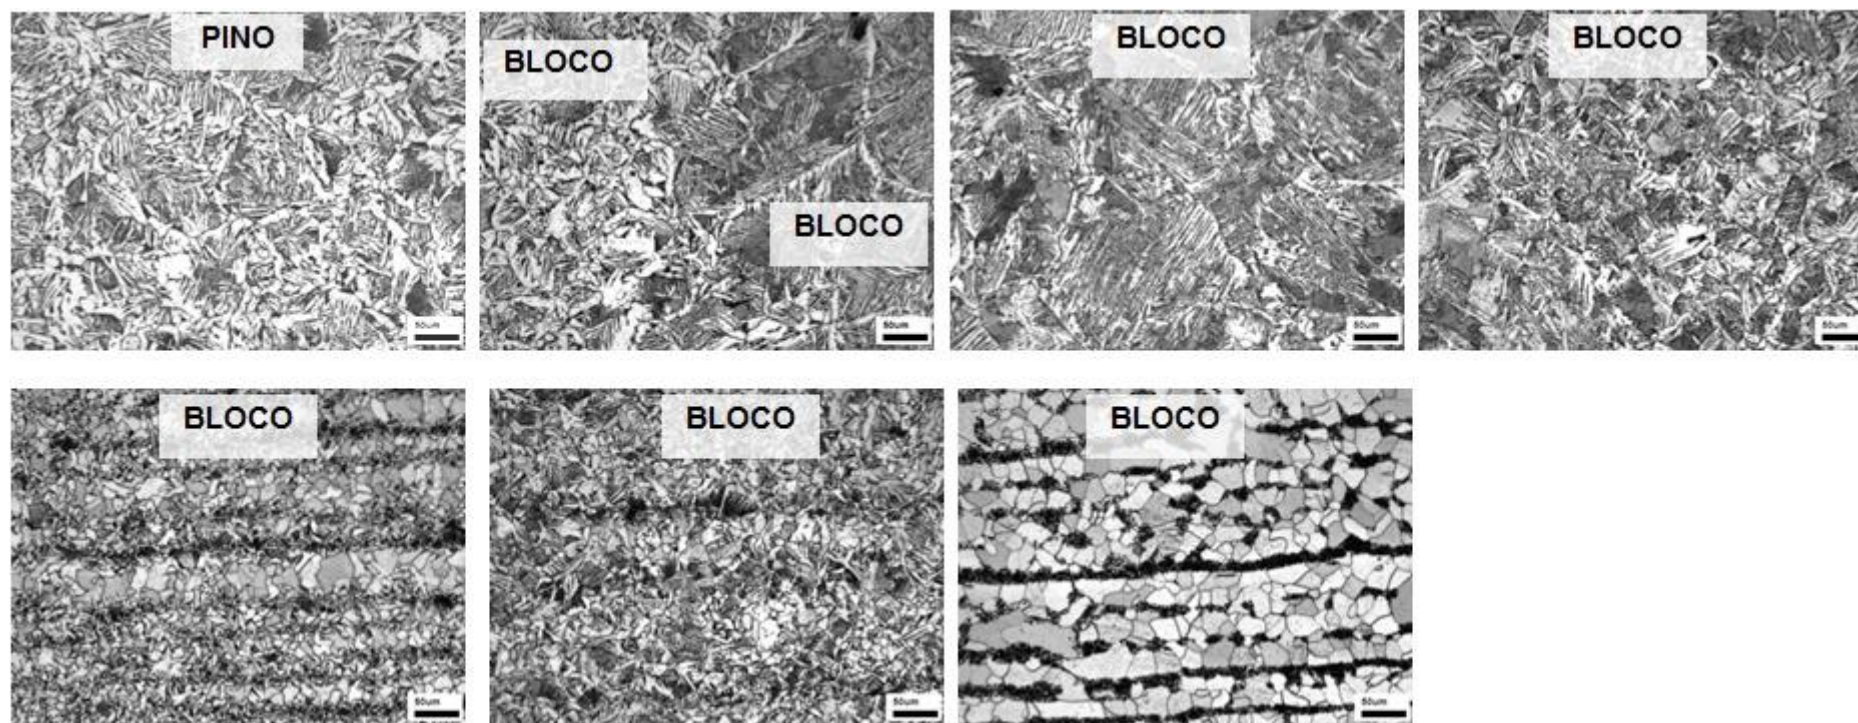
Figura 6 – Figura do perfil horizontal a 10 mm da face inferior do bloco (Amostra 31603)

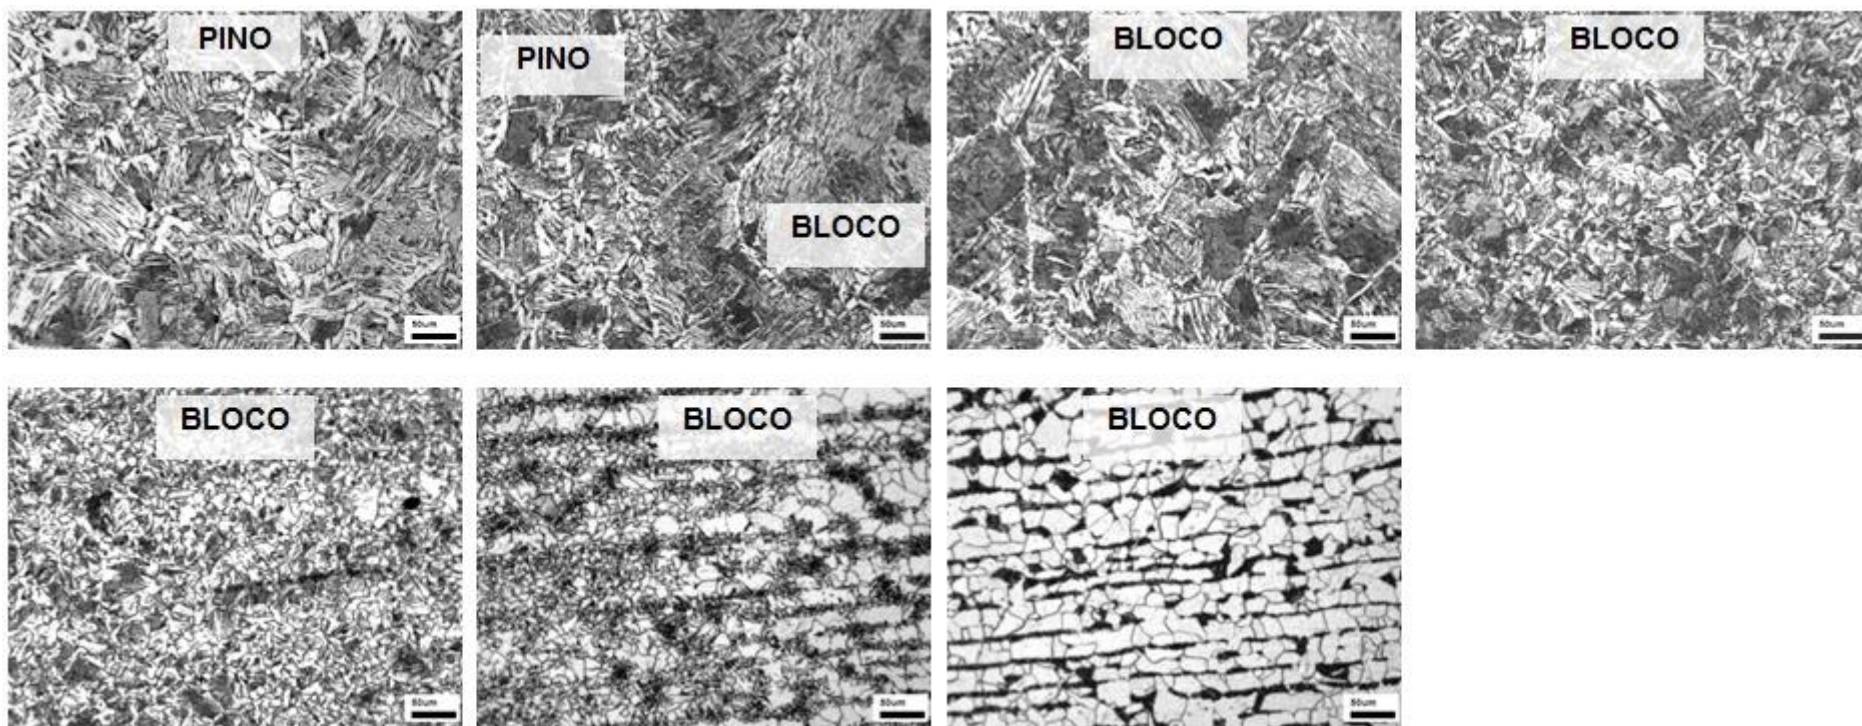
Figura 7 – Perfil horizontal a 5,0 mm da face inferior do bloco (Amostra 31604)

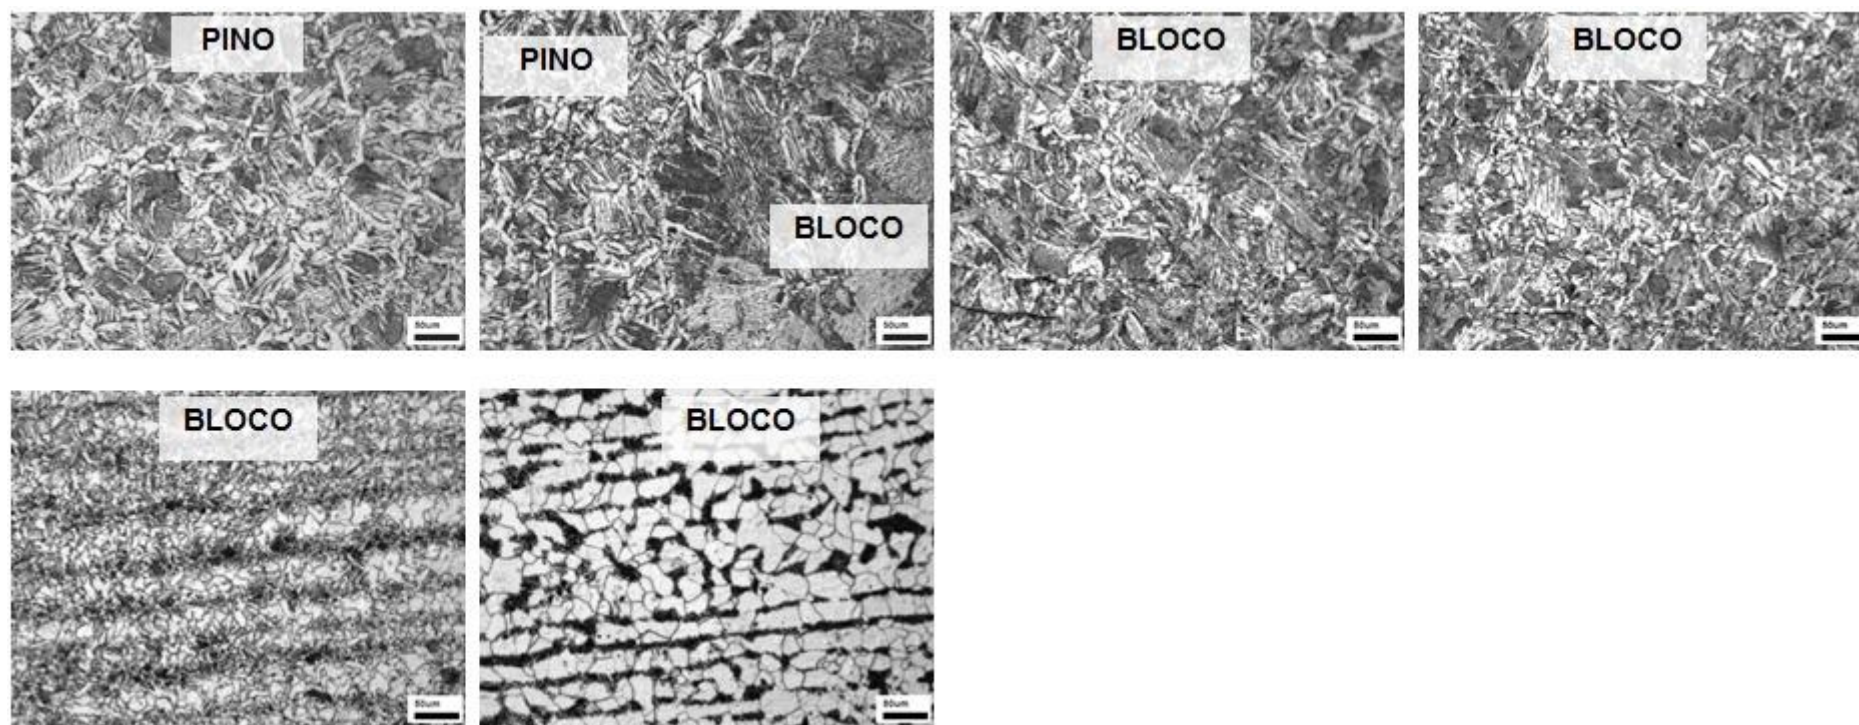
Figura 8 – Perfil horizontal a 10 mm da face inferior do bloco (Amostra 31604)

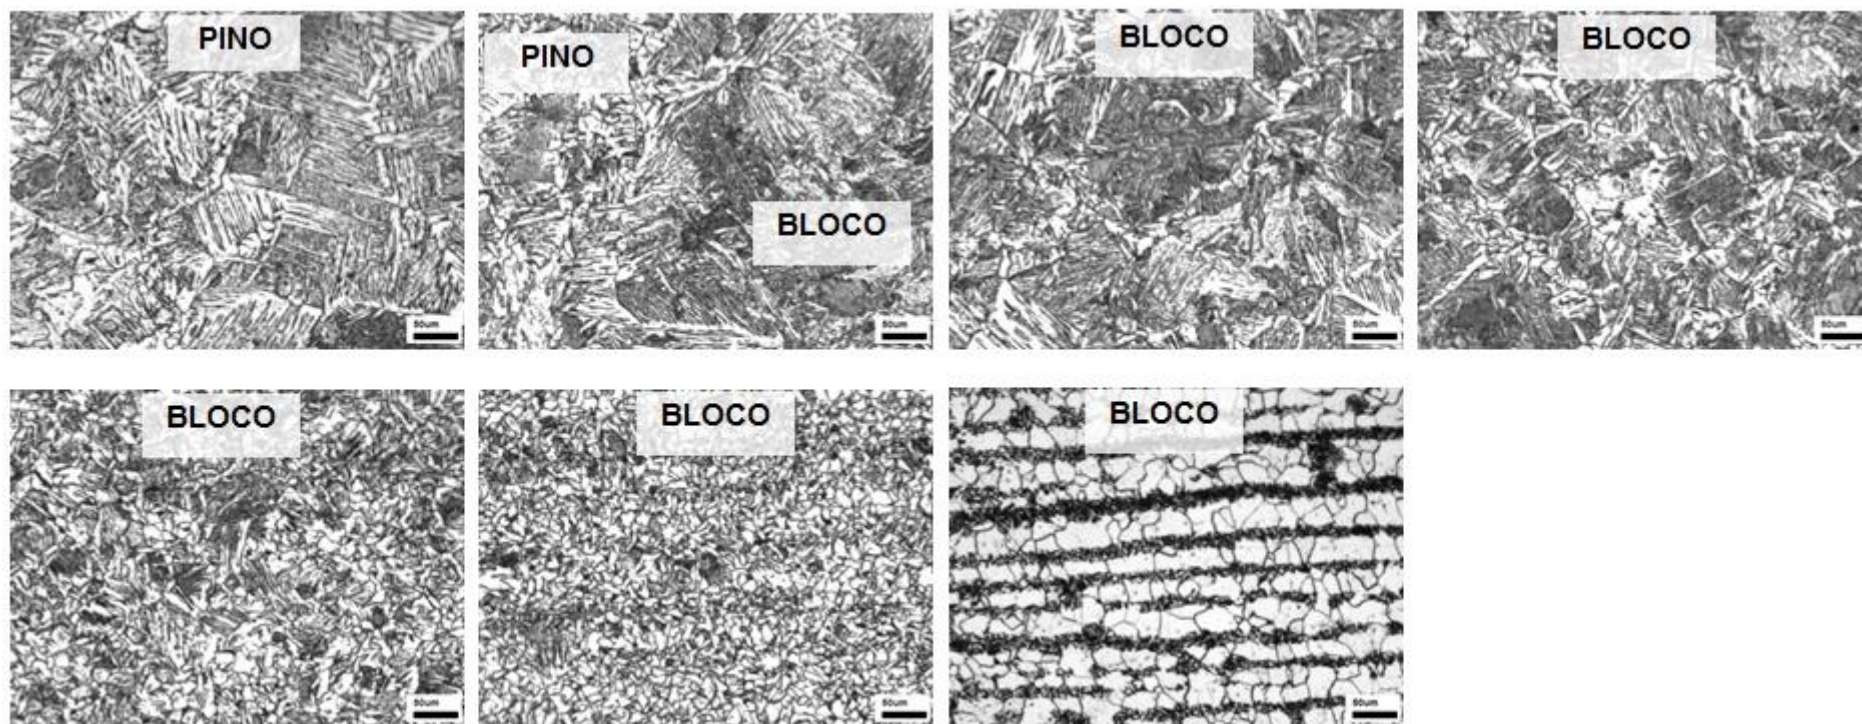
Figura 9 – Perfil horizontal a 5,0 mm da face inferior do bloco (Amostra 31609)

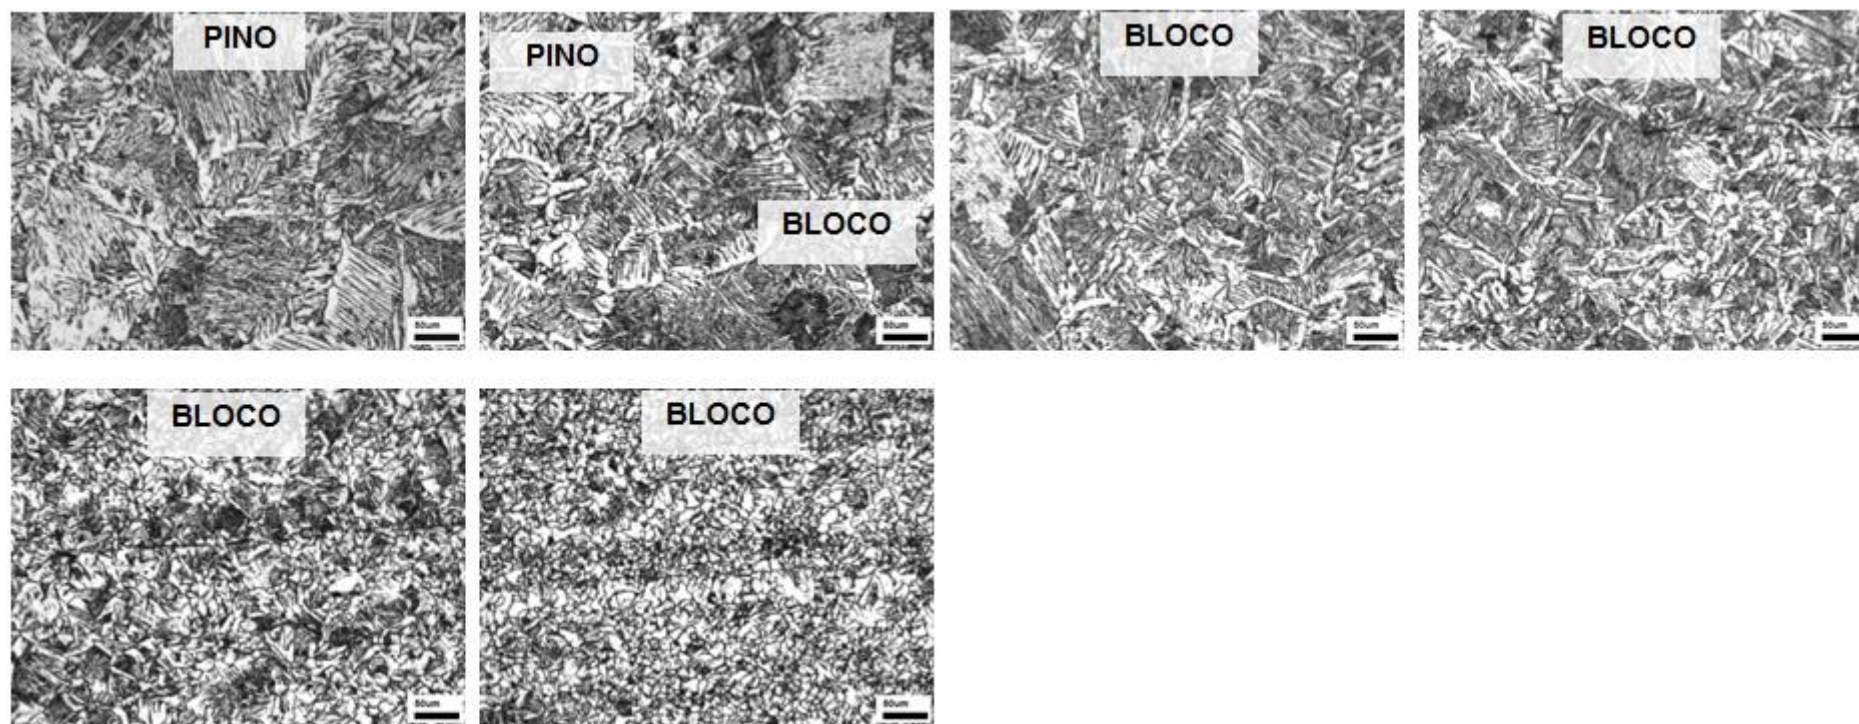
Figura 10 – Perfil horizontal a 10 mm da face inferior do bloco (Amostra 31609)

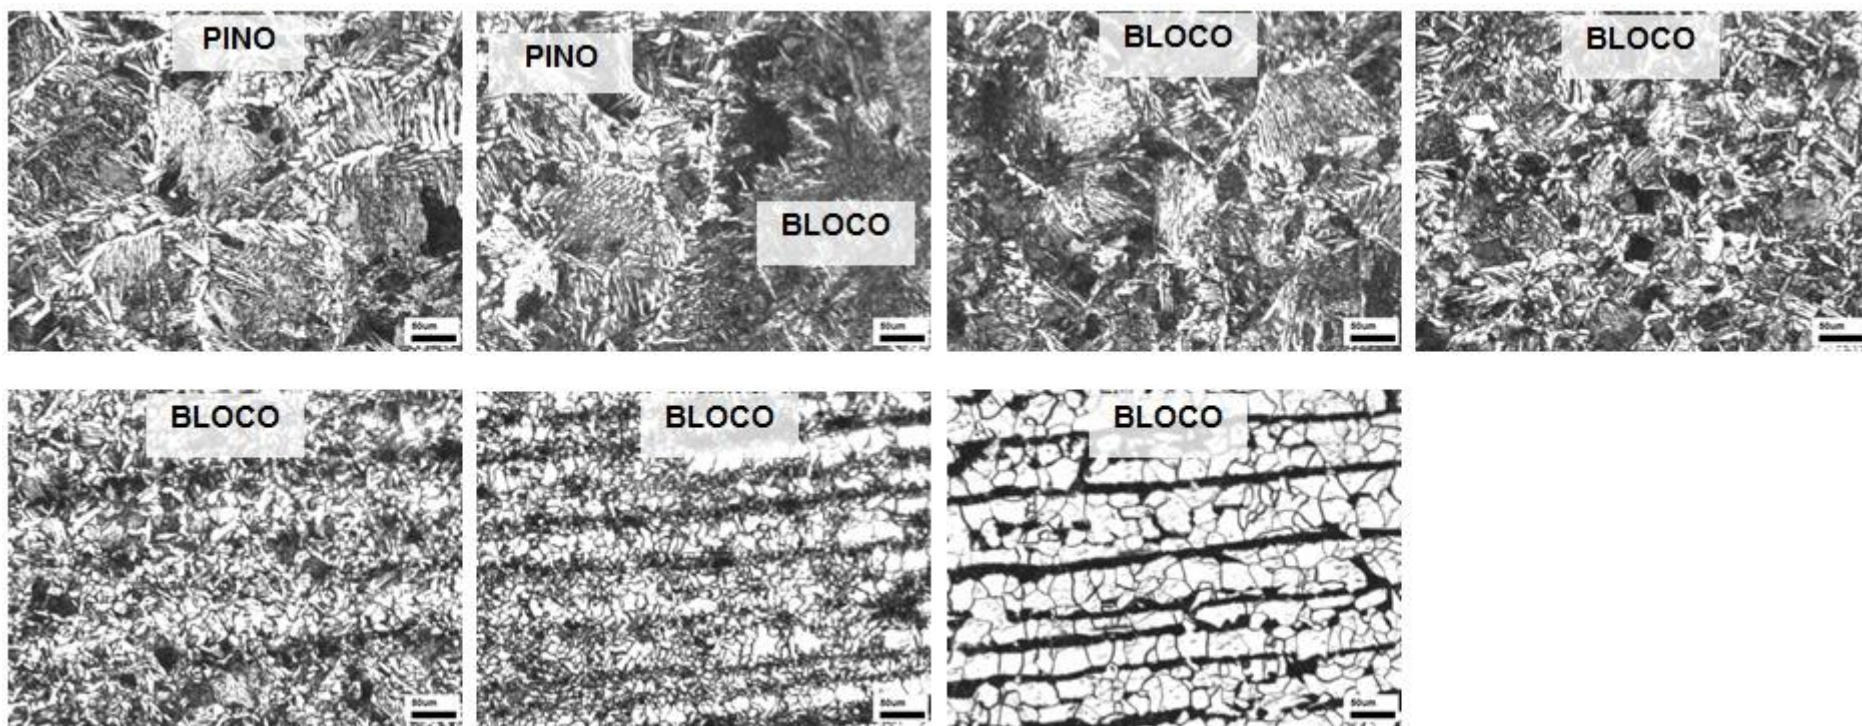
Figura 11 – Perfil horizontal a 5,0 mm da face inferior do bloco (Amostra 31610)

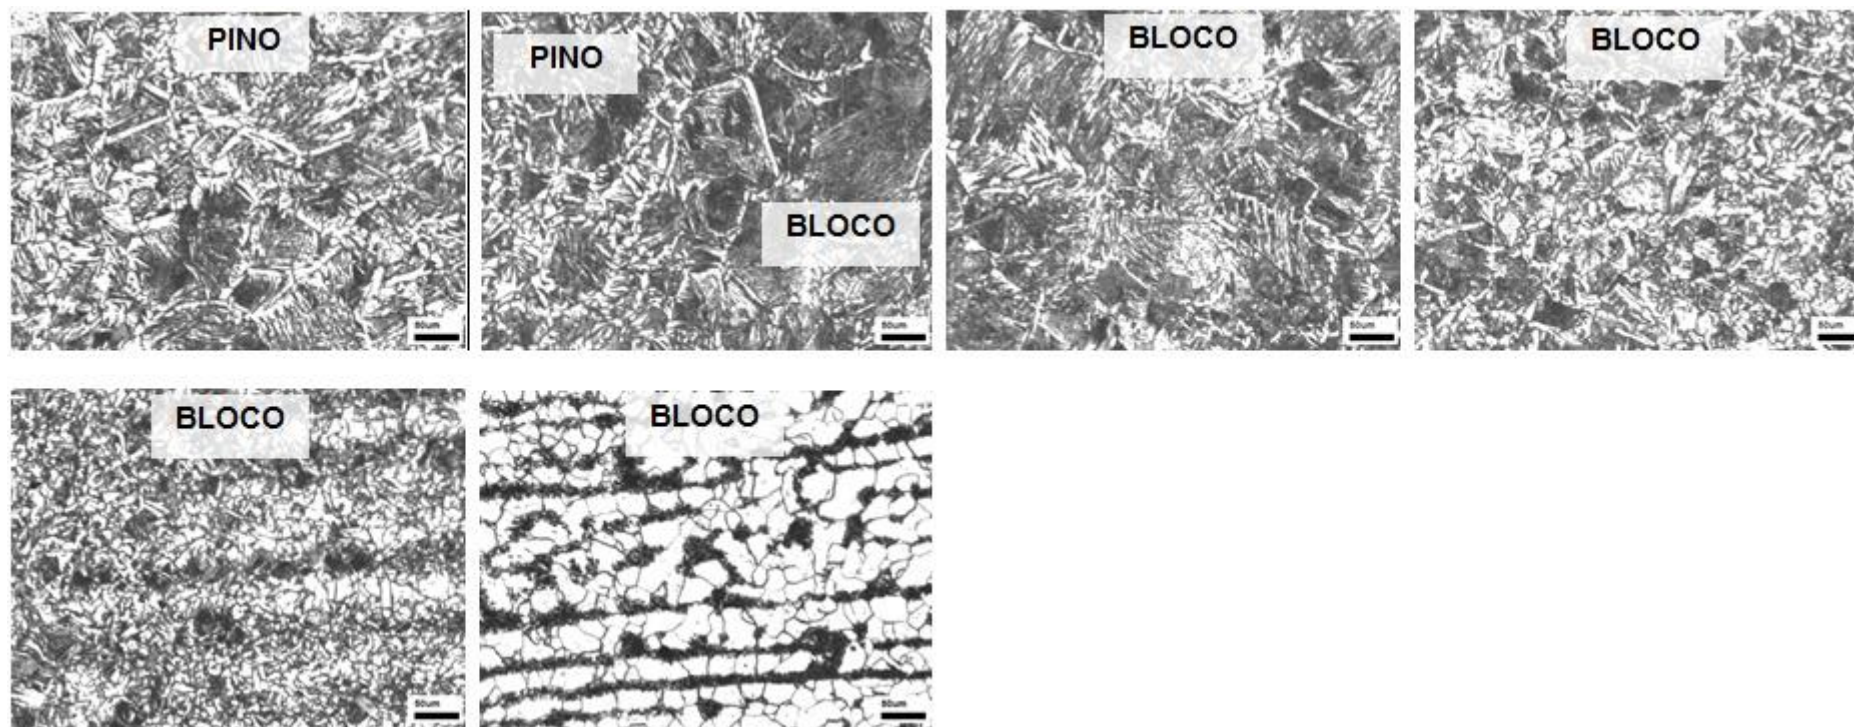
Figura 12 – Perfil horizontal a 10 mm da face inferior do bloco (Amostra 31610)

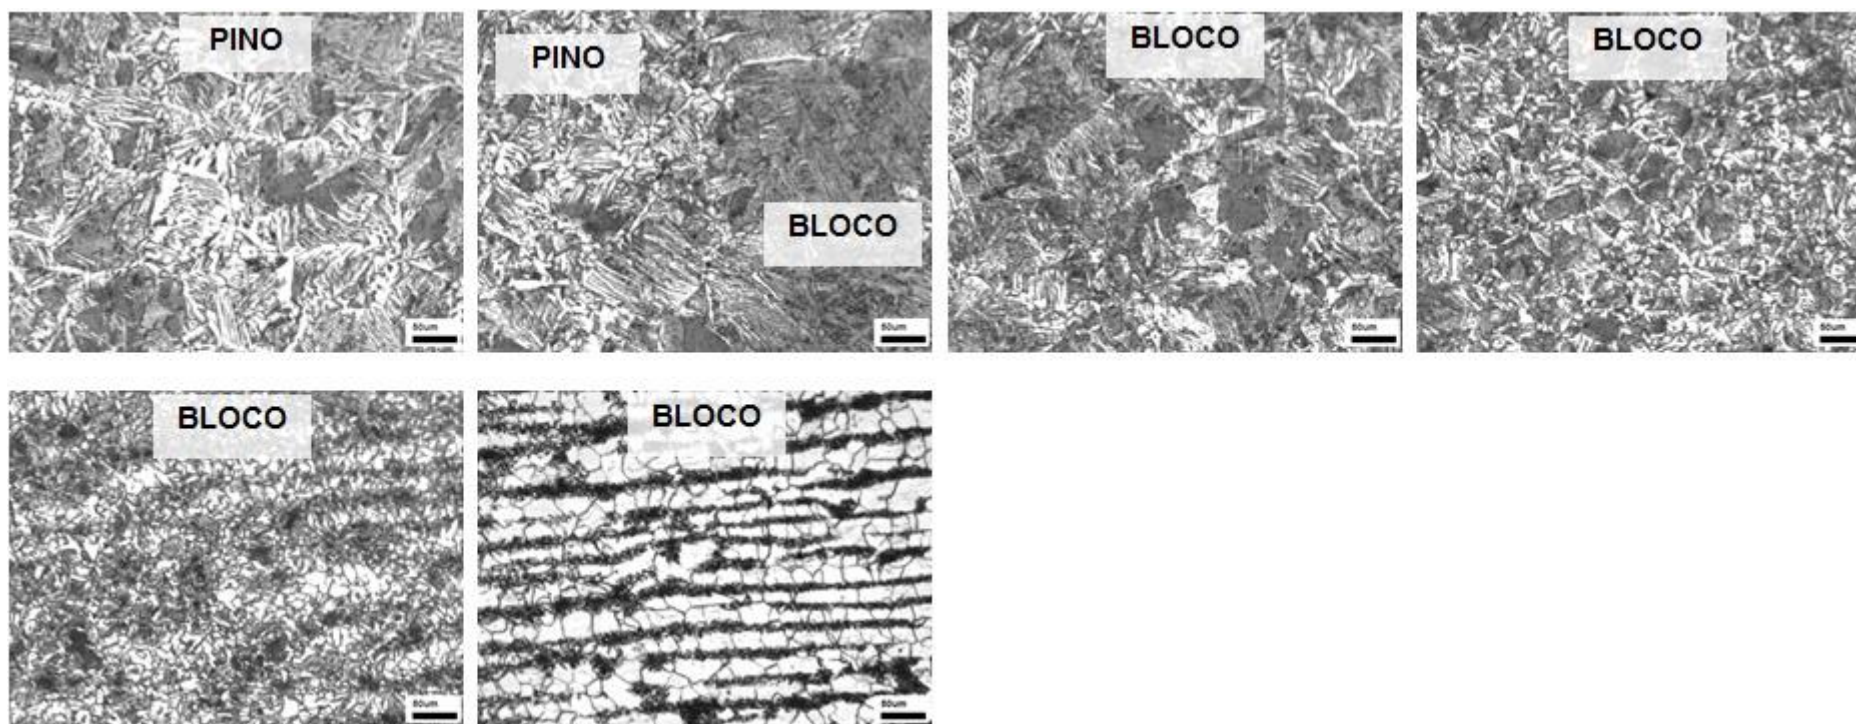
Figura 13 – Perfil horizontal a 5,0 mm da face inferior do bloco (Amostra 31611)

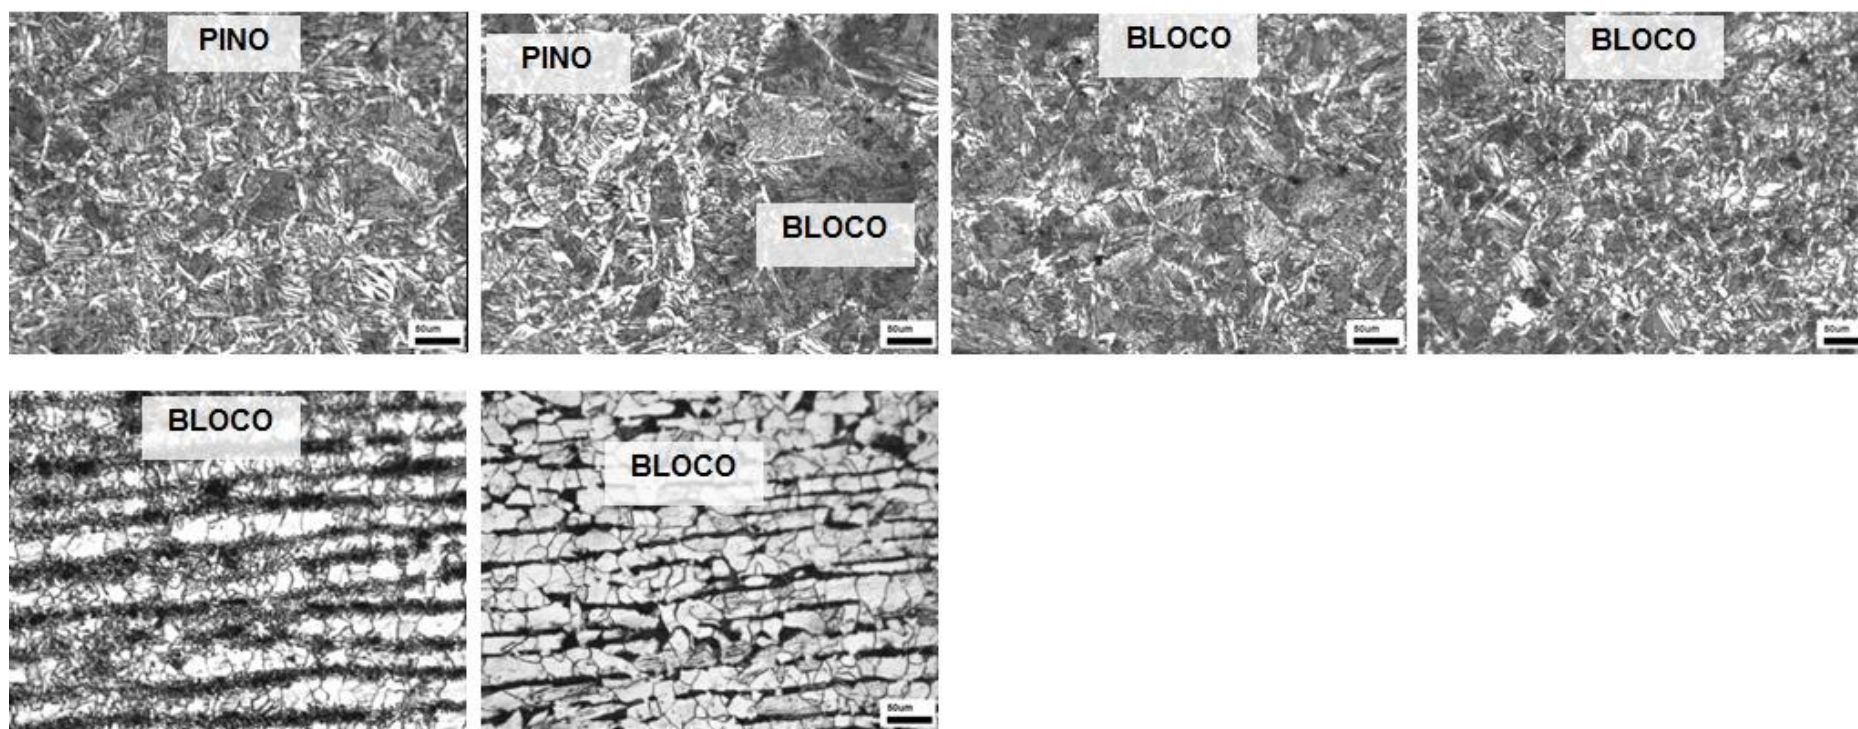
Figura 14 – Perfil horizontal a 10 mm da face inferior do bloco (Amostra 31611)

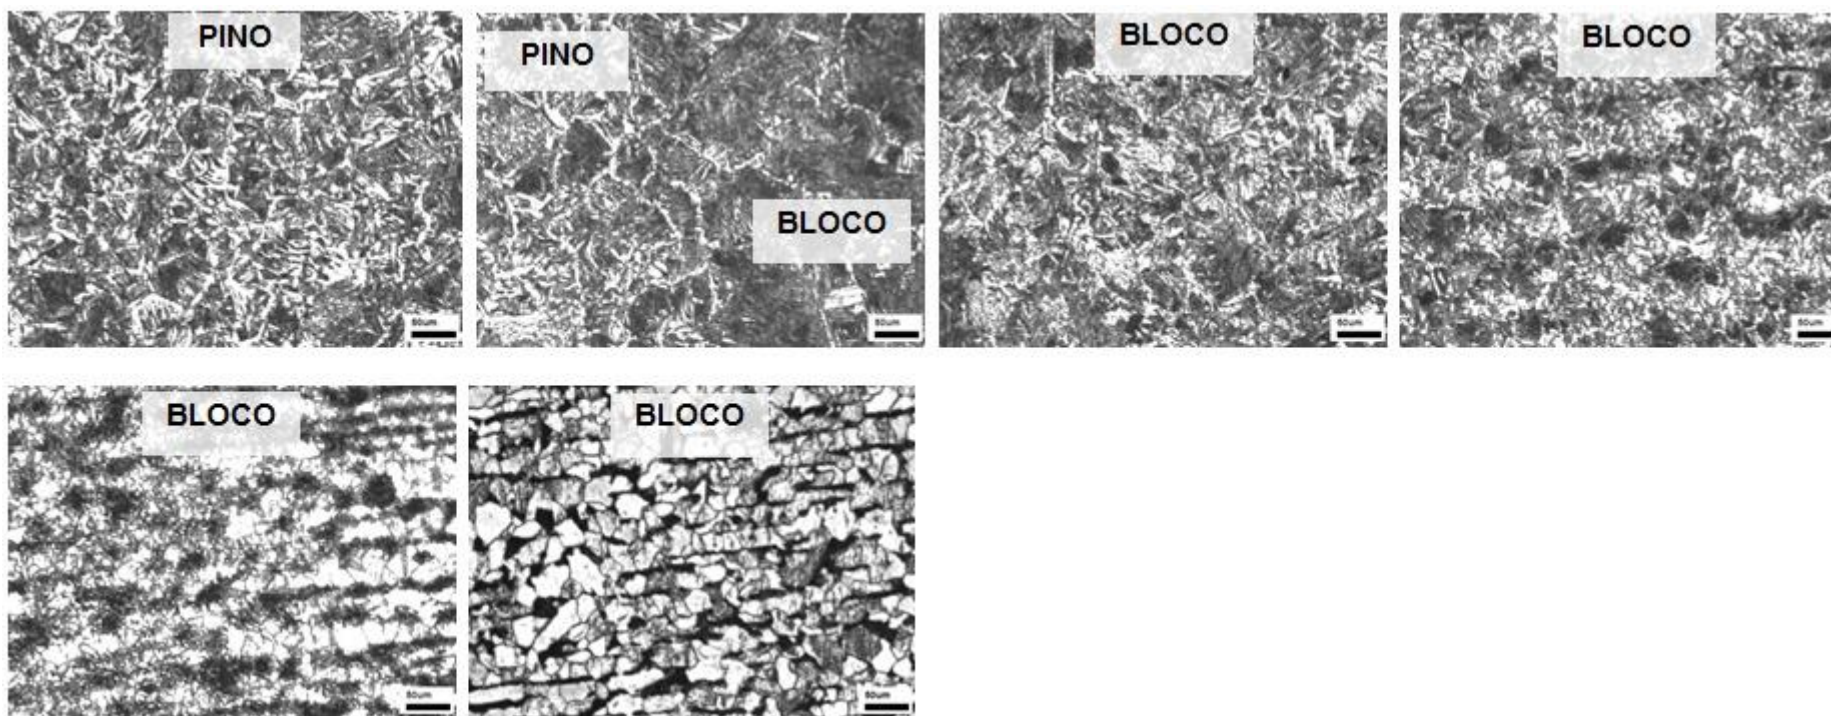
Figura 15 – Perfil horizontal a 5,0 mm da face inferior do bloco (Amostra 31612)

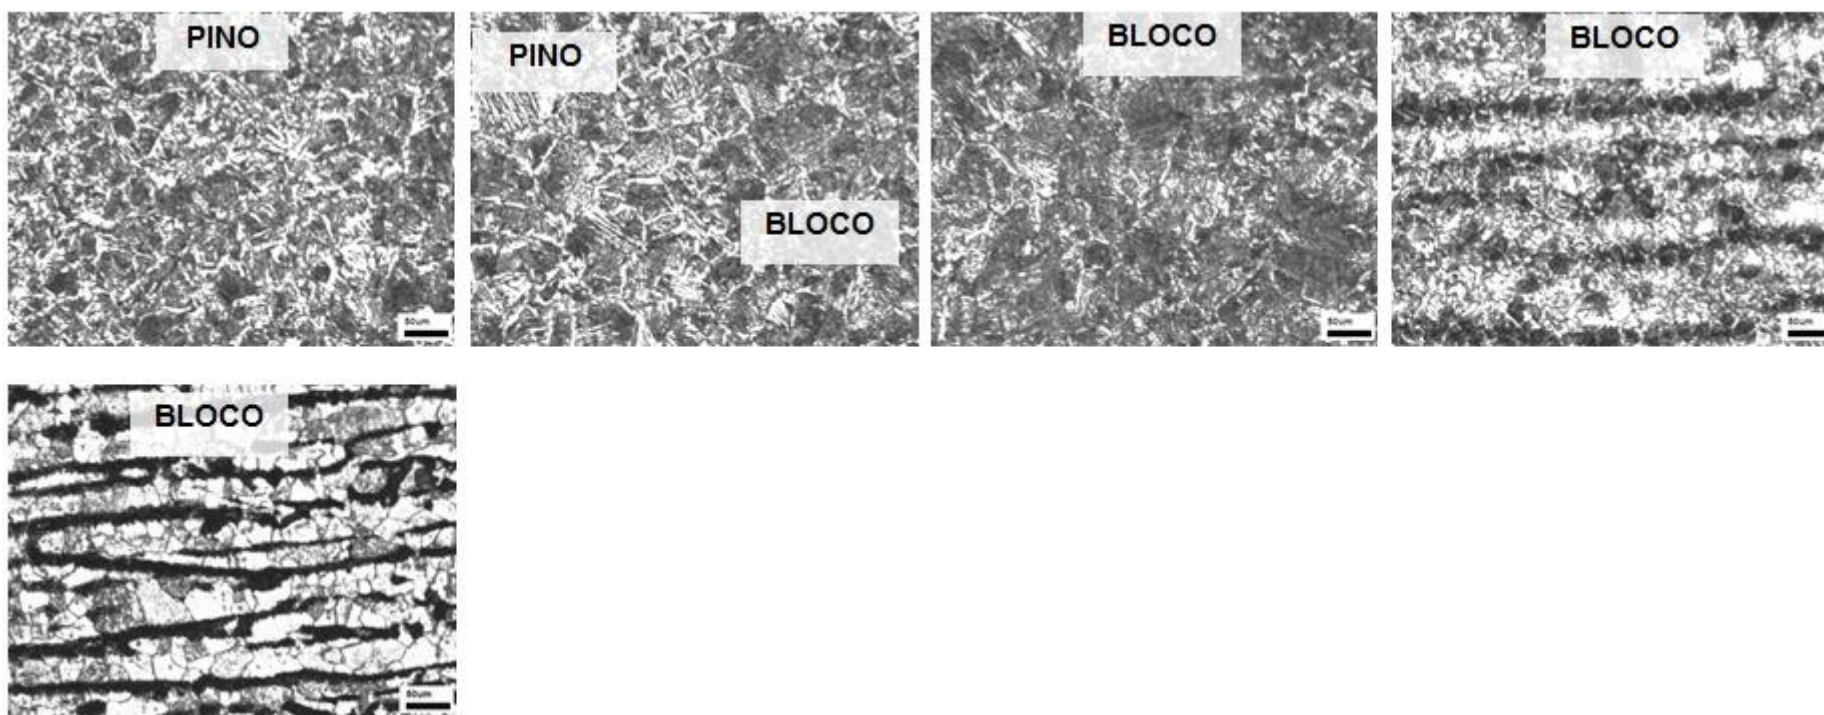
Figura 16 – Perfil horizontal a 10 mm da face inferior do bloco (Amostra 31612)

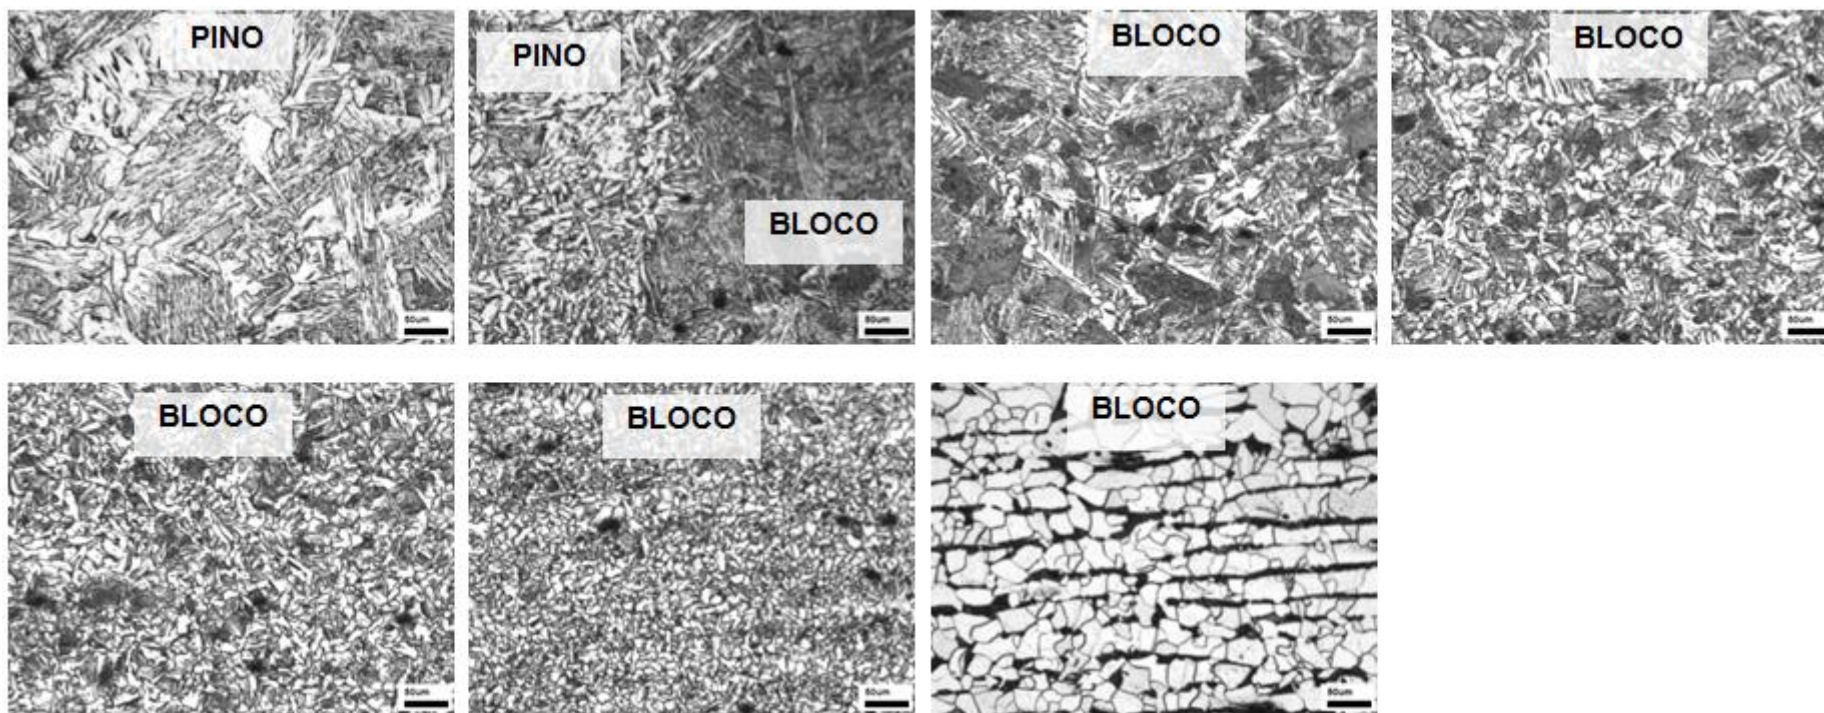
Figura 17 – Perfil horizontal a 5,0 mm da face inferior do bloco (Amostra 31613)
