**DESENVOLVIMENTO DE UM PROCESSO DE  
REPARO POR ATRITO PARA PEÇAS COM TRINCAS  
PASSANTES**

**UNIVERSIDADE FEDERAL DE UBERLÂNDIA**

**FACULDADE DE ENGENHARIA MECÂNICA**

**Dissertação** apresentada ao Programa de Pós-Graduação em Engenharia Mecânica da Universidade Federal de Uberlândia, como parte dos requisitos para obtenção do título de **MESTRE EM ENGENHARIA MECÂNICA.**

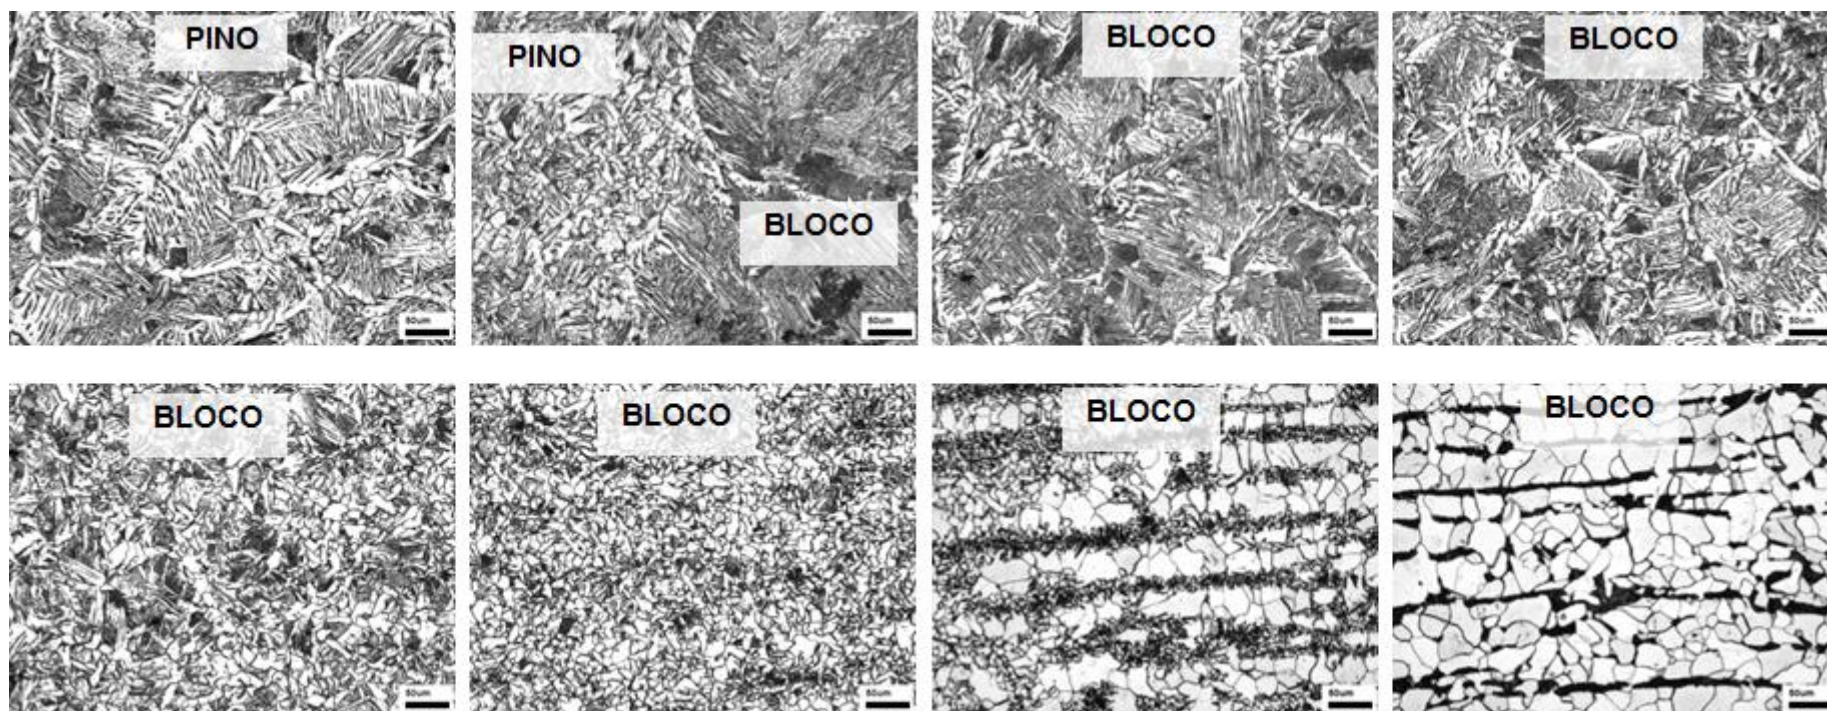
Figura 18 – Perfil horizontal a 10 mm da face inferior do bloco (Amostra 31613)

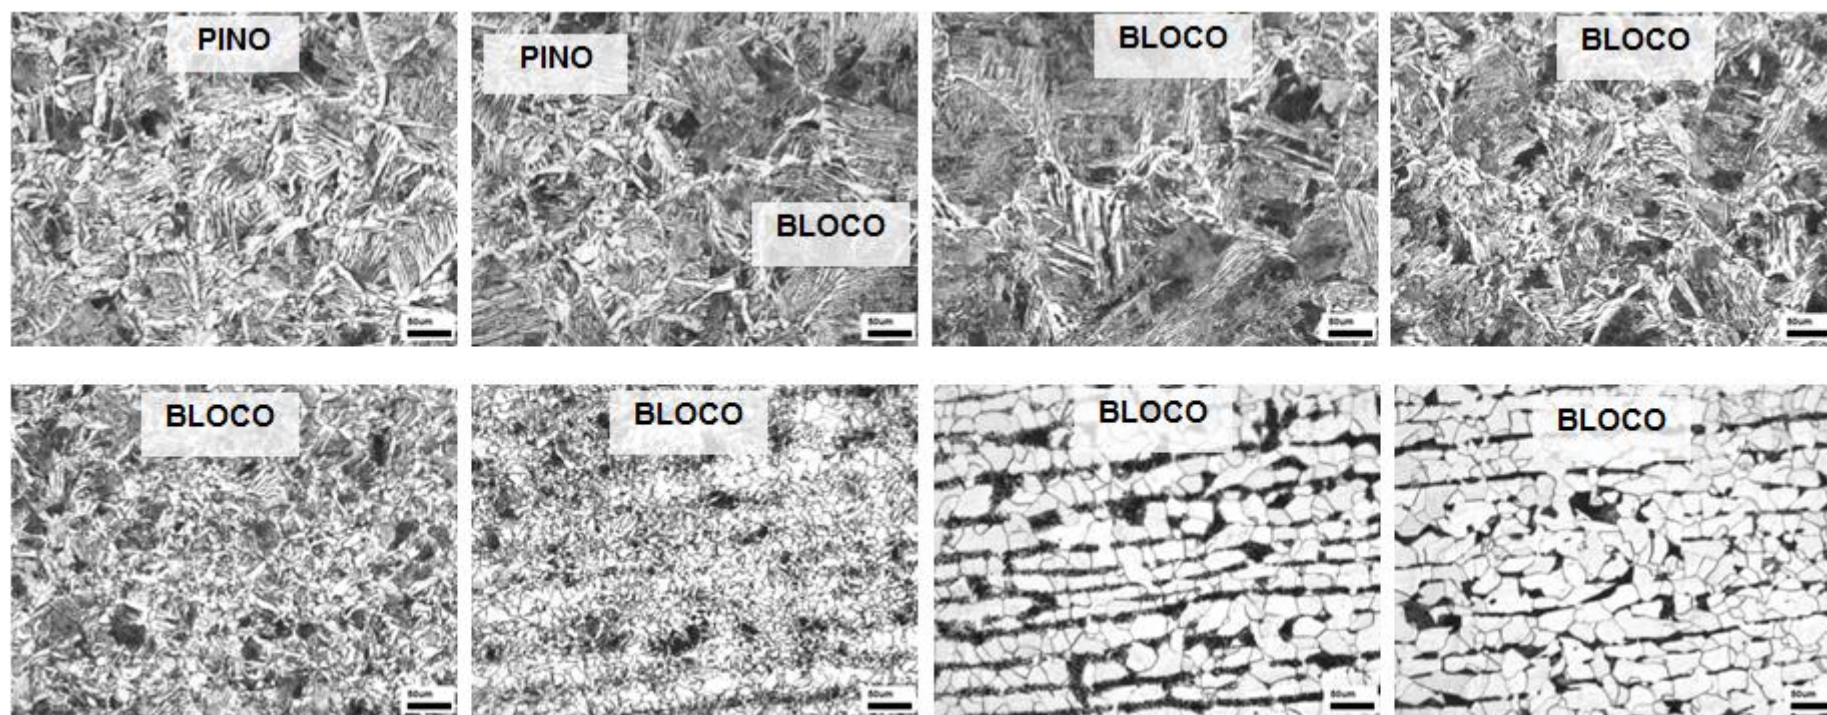
Figura 19 – Perfil horizontal a 5,0 mm da face inferior do bloco (Amostra 31614)

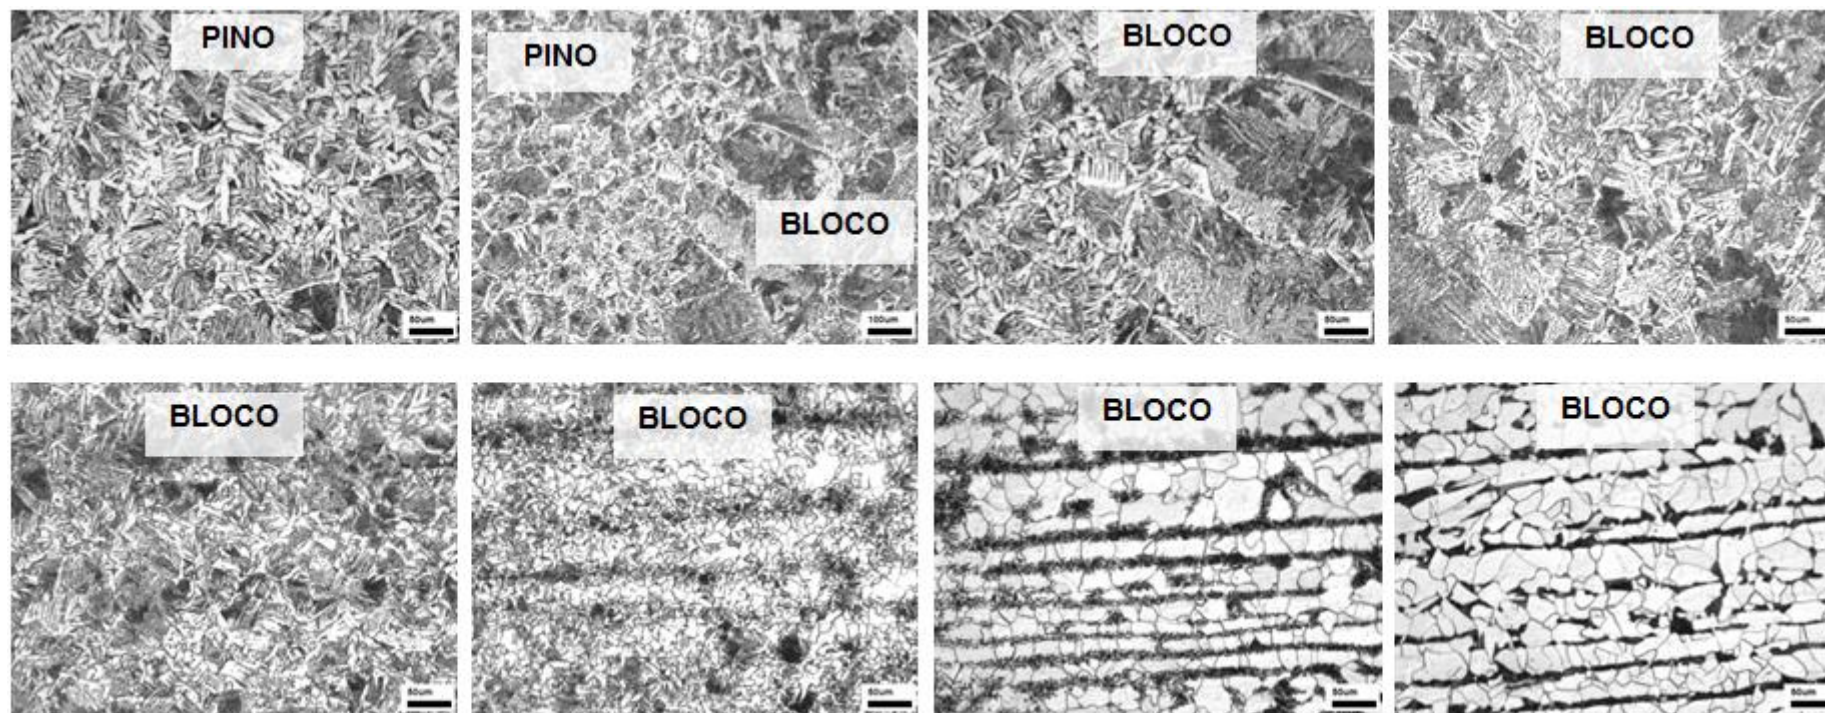
Figura 20 – Perfil horizontal a 10 mm da face inferior do bloco (Amostra 31614)

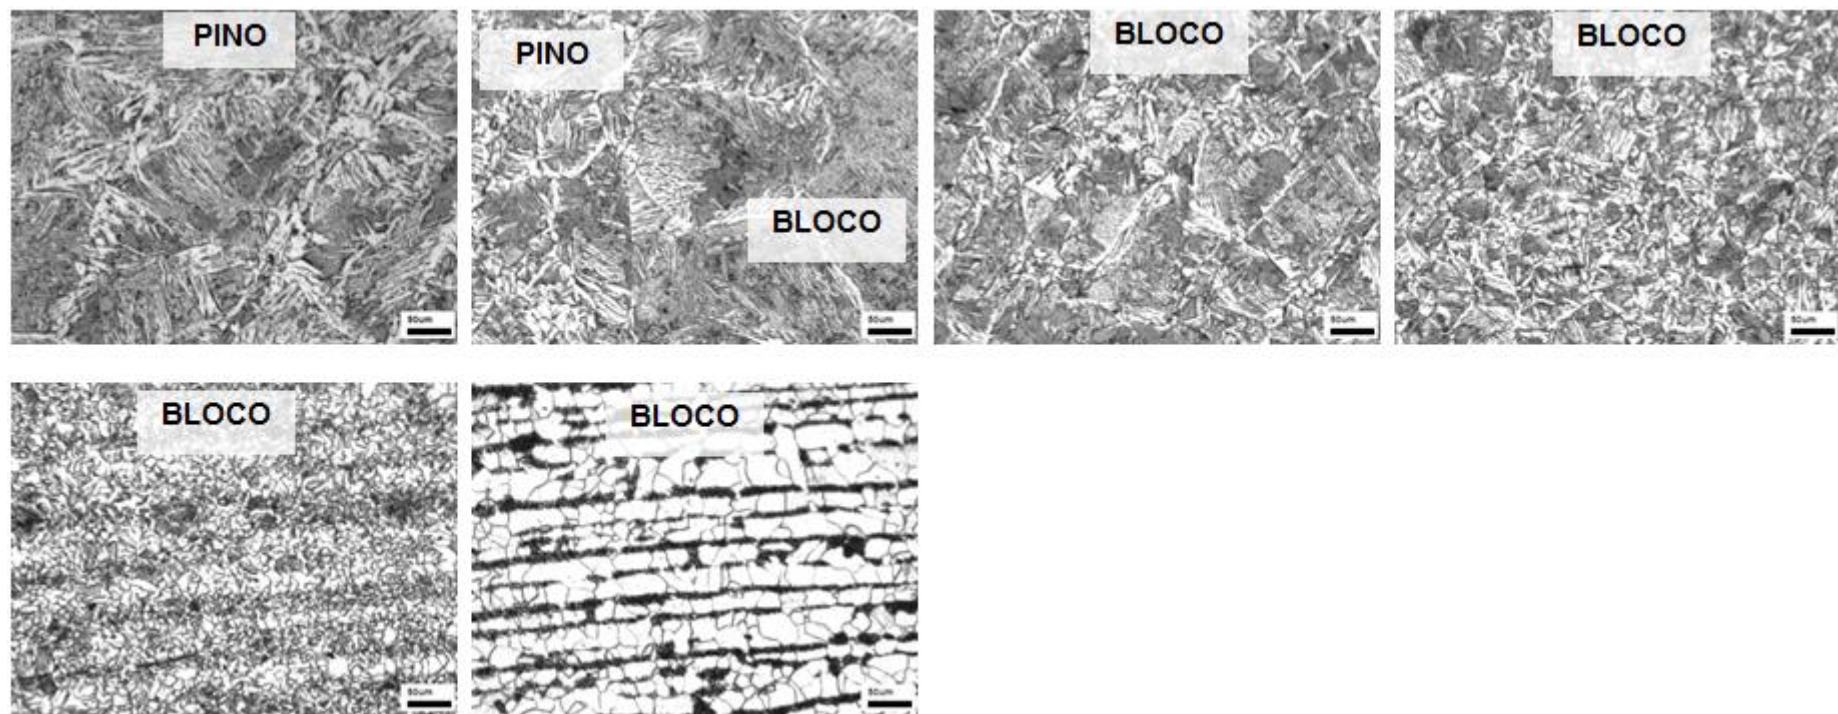
Figura 21 – Perfil horizontal a 5,0 mm da face inferior do bloco (Amostra 31615)

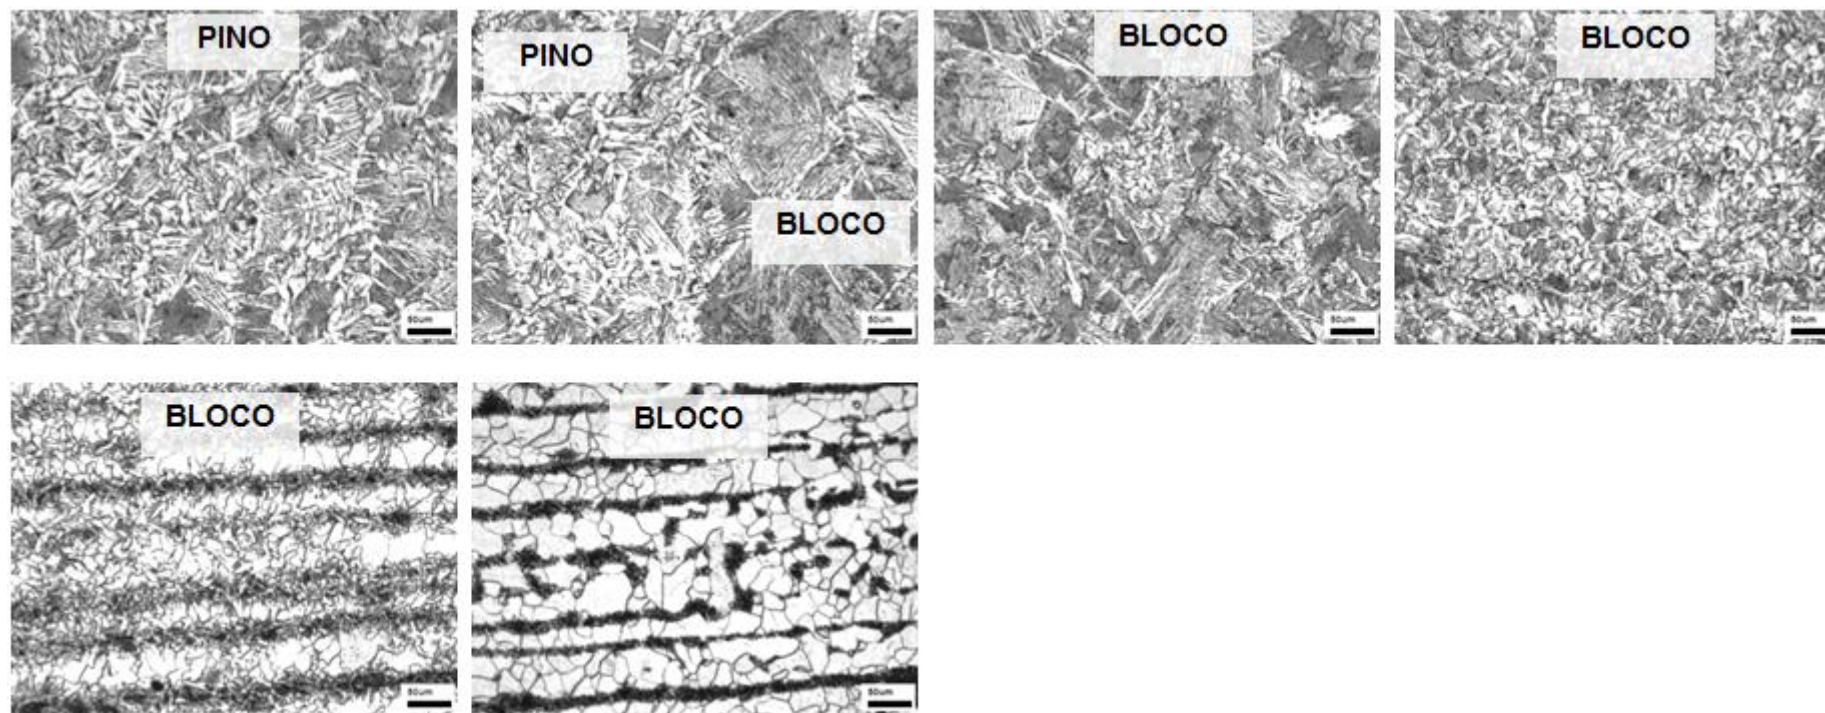
Figura 22 – Perfil horizontal a 10 mm da face inferior do bloco (Amostra 31615)

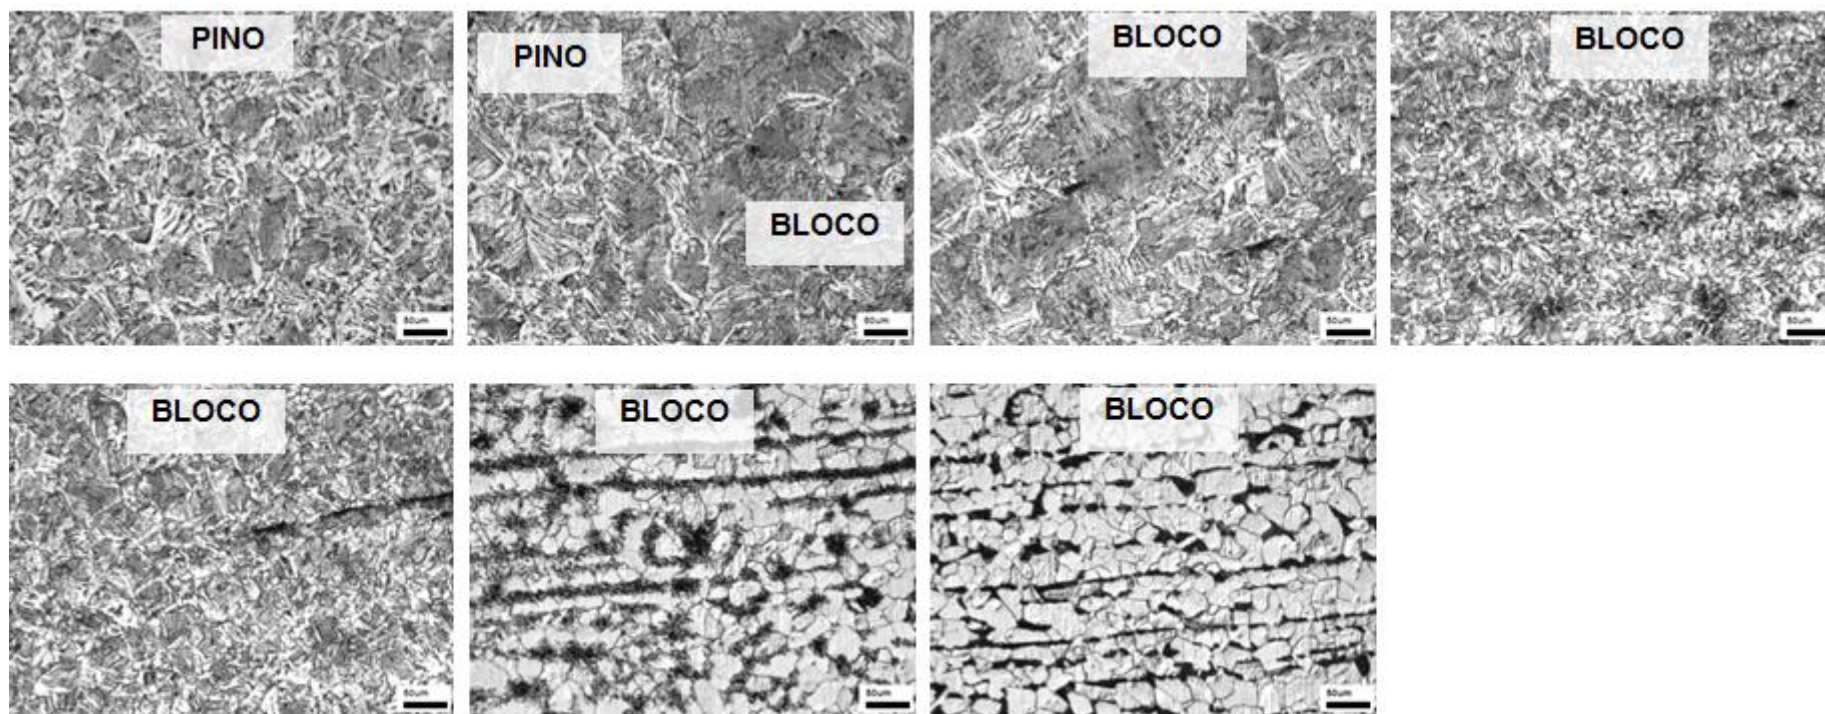
Figura 23 – Perfil horizontal a 5,0 mm da face inferior do bloco (Amostra 31616)

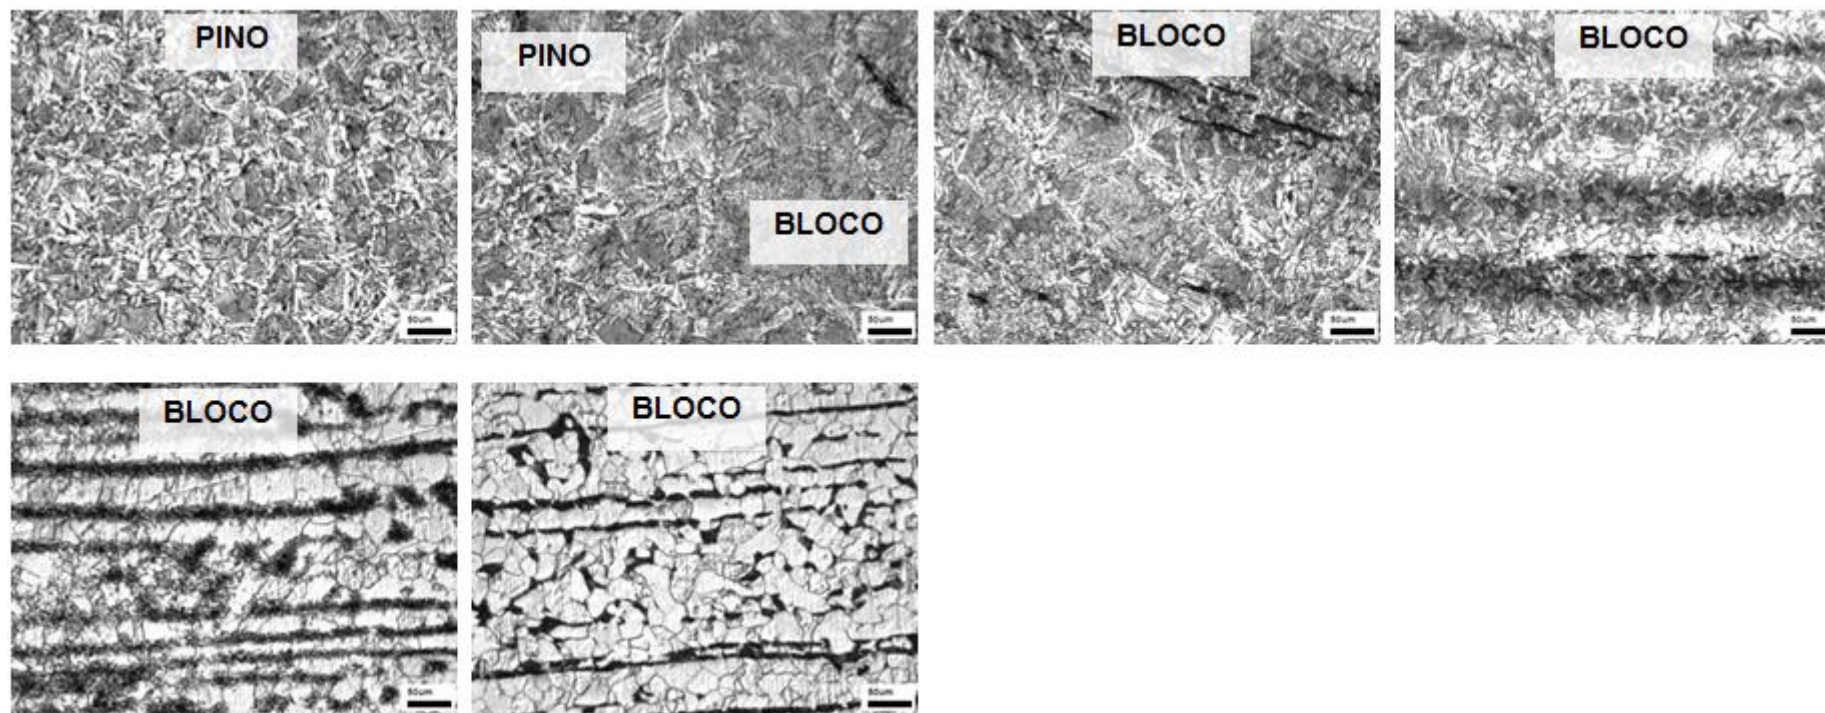
Figura 24 – Perfil horizontal a 10 mm da face inferior do bloco (Amostra 31616)

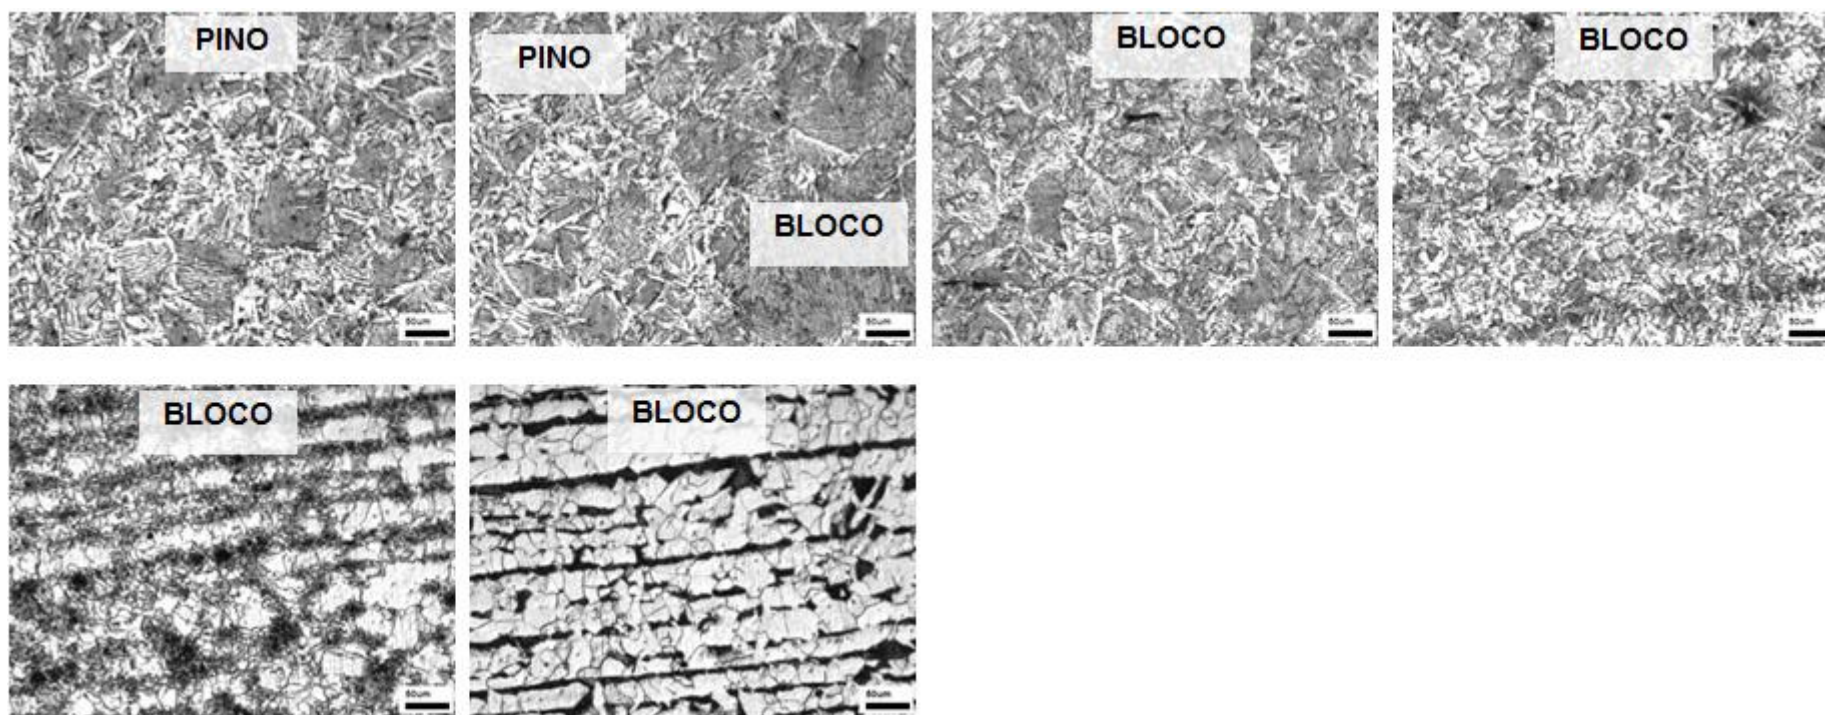
Figura 25 – Perfil horizontal a 5,0 mm da face inferior do bloco (Amostra 31617)

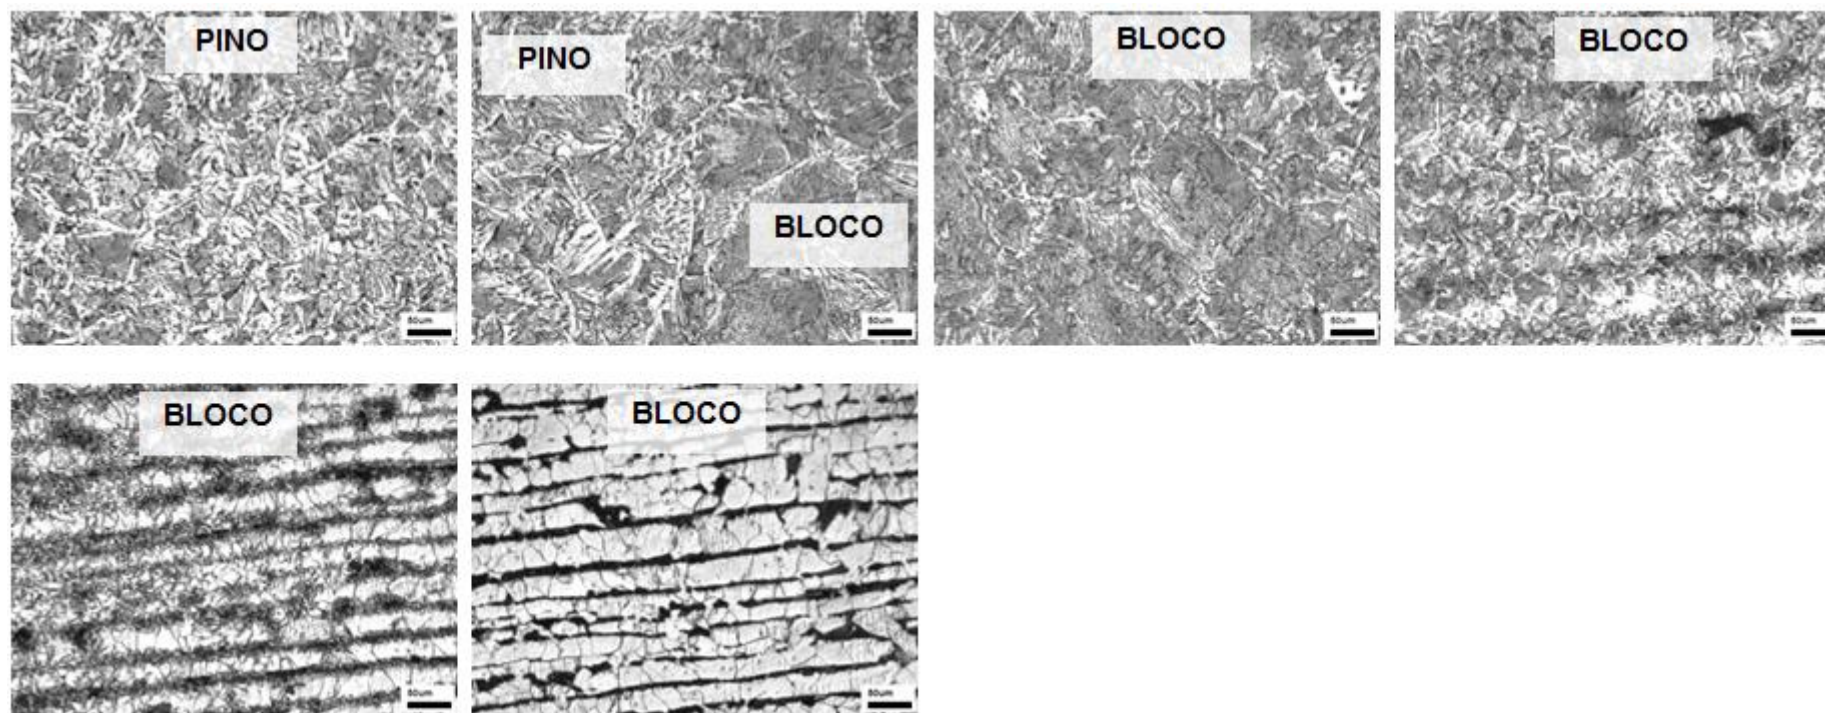
Figura 26 – Perfil horizontal a 10 mm da face inferior do bloco (Amostra 31617)

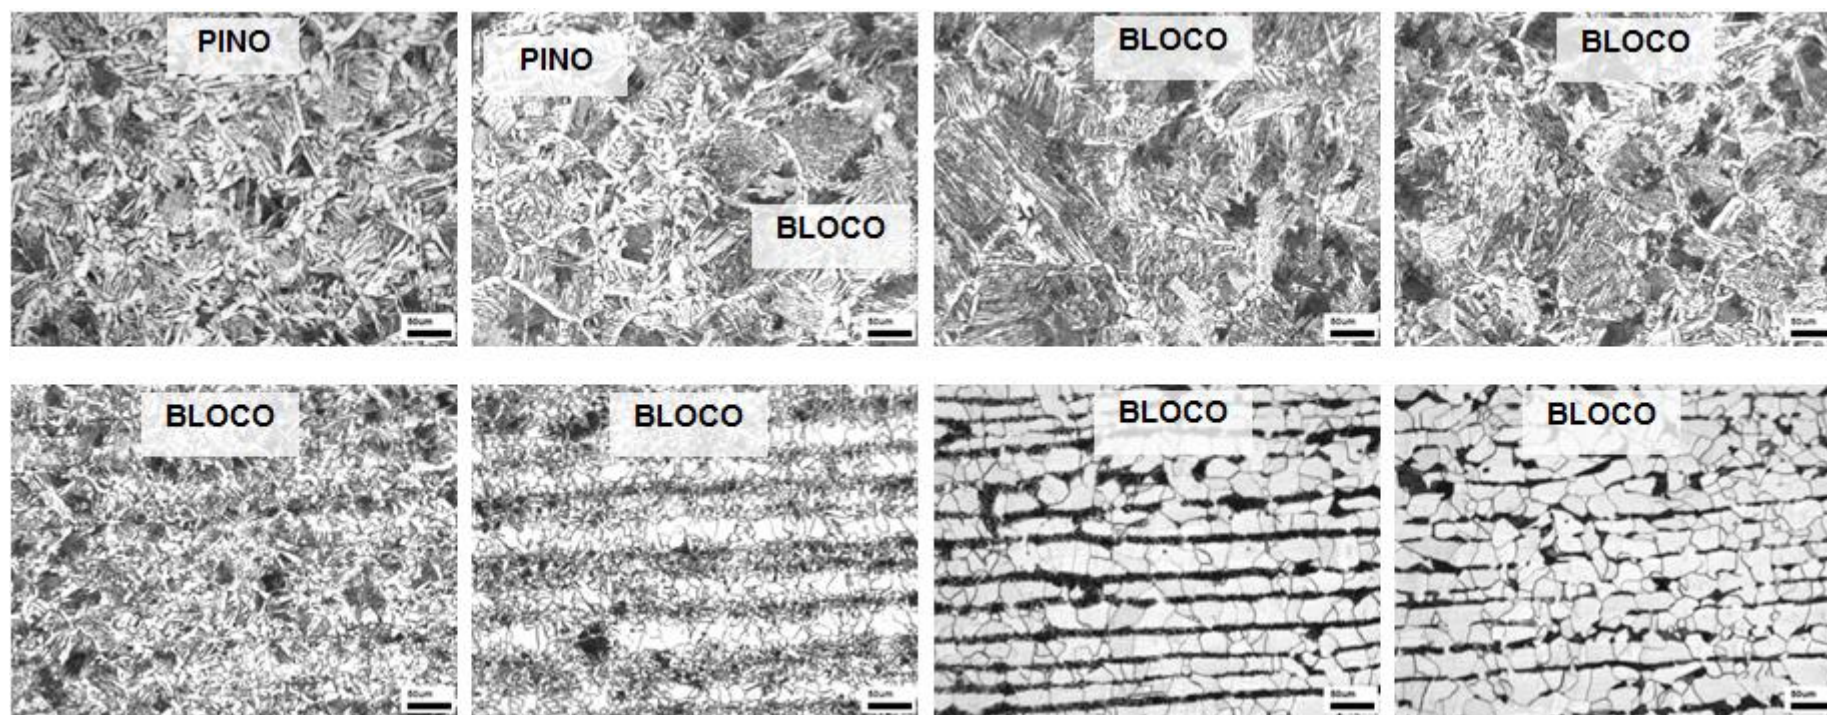
Figura 27 – Perfil horizontal a 5,0 mm da face inferior do bloco (Amostra 31618)

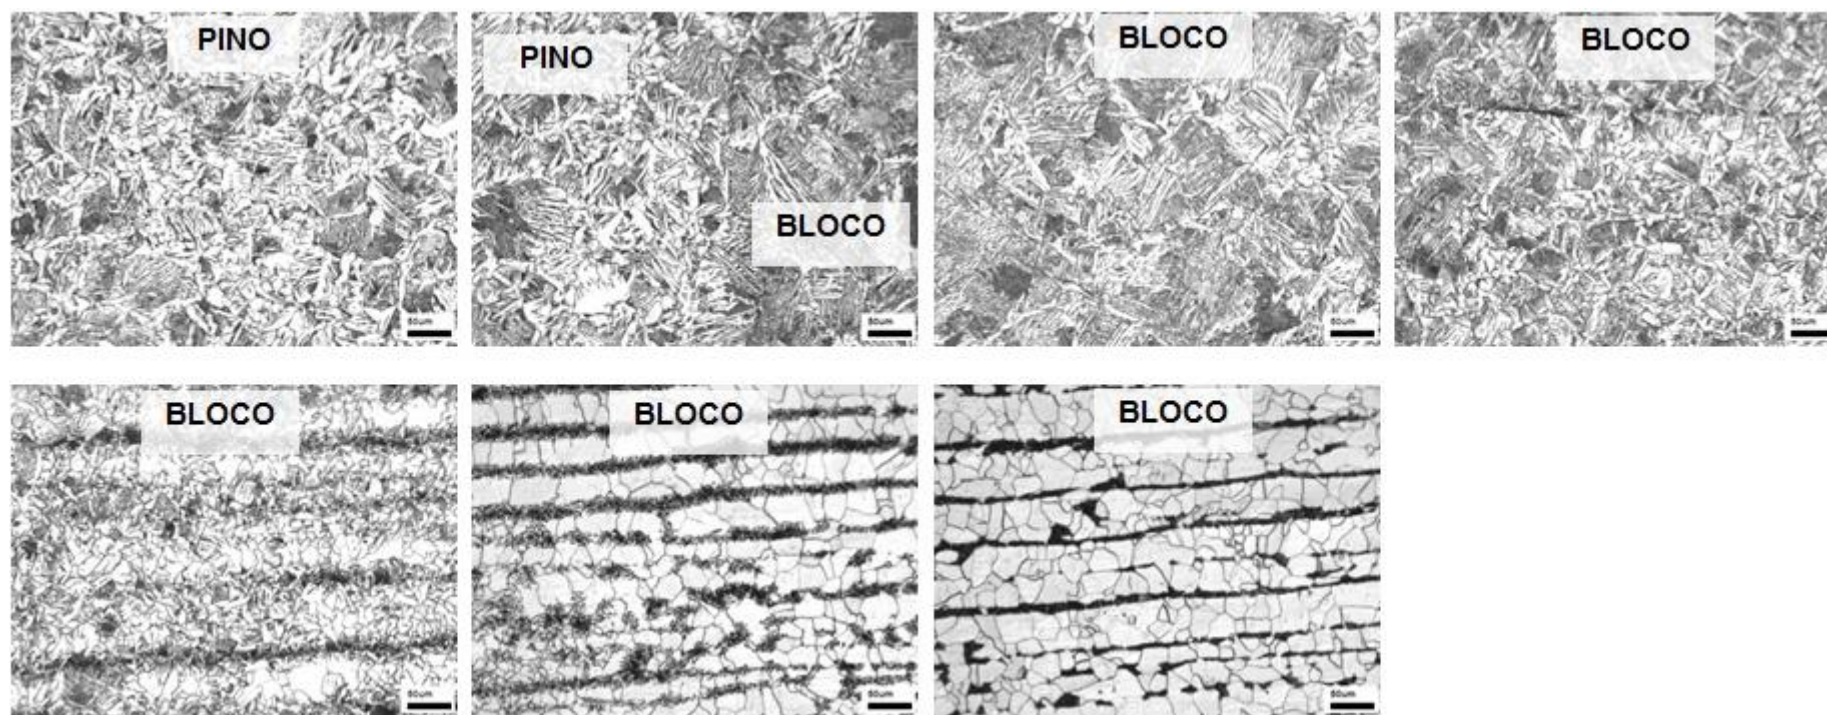
Figura 28 – Perfil horizontal a 10 mm da face inferior do bloco (Amostra 31618)
