## **CAPÍTULO III**

### **PROCEDIMENTOS EXPERIMENTAIS**

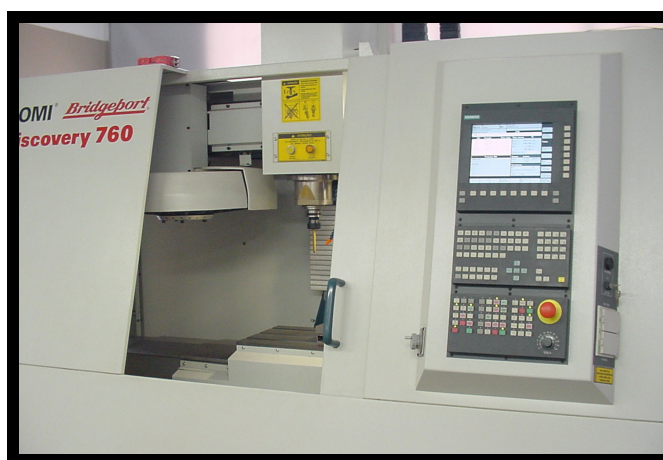
Todos os testes foram realizados em um Centro de Usinagem Vertical CNC da linha Discovery modelo 760 com comando numérico Siemens 810 (Fig 3.1), cujas características estão descritas na Tab. 3.7. Os programas utilizados para os ciclos de rosqueamento foram o Ciclo 84, próprio para rosqueamento com macho rígido e o Ciclo 840, próprio para mandris flutuantes.

Figura 3.1 – Centro de usinagem vertical, modelo Discovery 760 (ROMI)

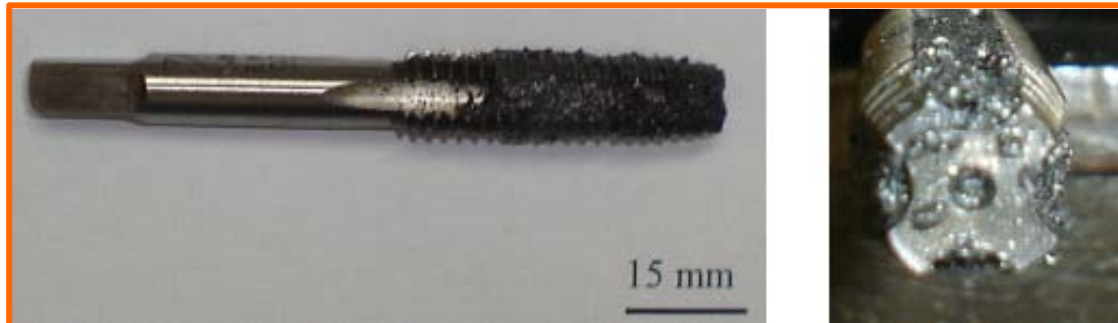
Figura 4.54 - Fotos ilustrativas de um macho de corte após usinar ferro fundido cinzento com óleo lubrificante (MQL)
