## **CAPÍTULO V**

### **RESULTADOS DOS ENSAIOS IMPLANTES**

#### **5.1 Forças aplicadas nos implantes**

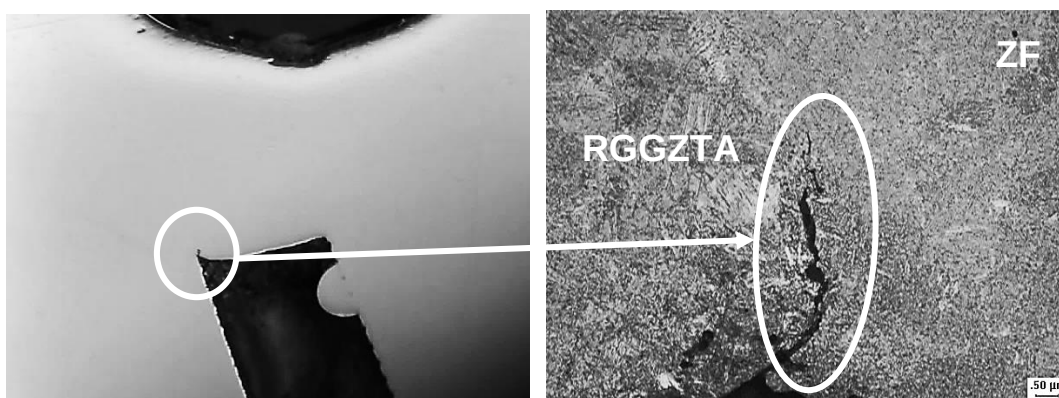
(a) (b)  
Figura 6.2 – Detalhe do T5. (a) macrografia mostrando detalhe da trinca, CP simplesmente polido. (37,5X); (b) detalhe da trinca de hidrogênio no entalhe na RGGZTA (200X)

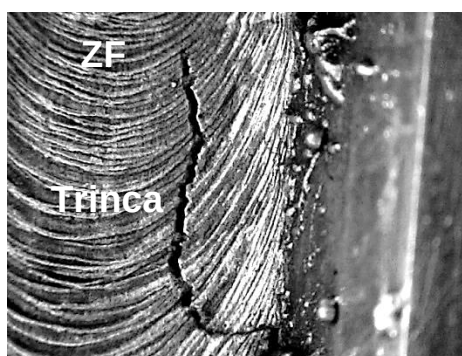
Figura 6.13 – Detalhe da trinca de hidrogênio na ZF do T7 (37,5X)
